# 東日本大震災 マンホール被害事例報告

千葉県浦安市、埼玉県久喜市、茨城県潮来市

株式会社 G&U技術研究センター  
平成23年6月

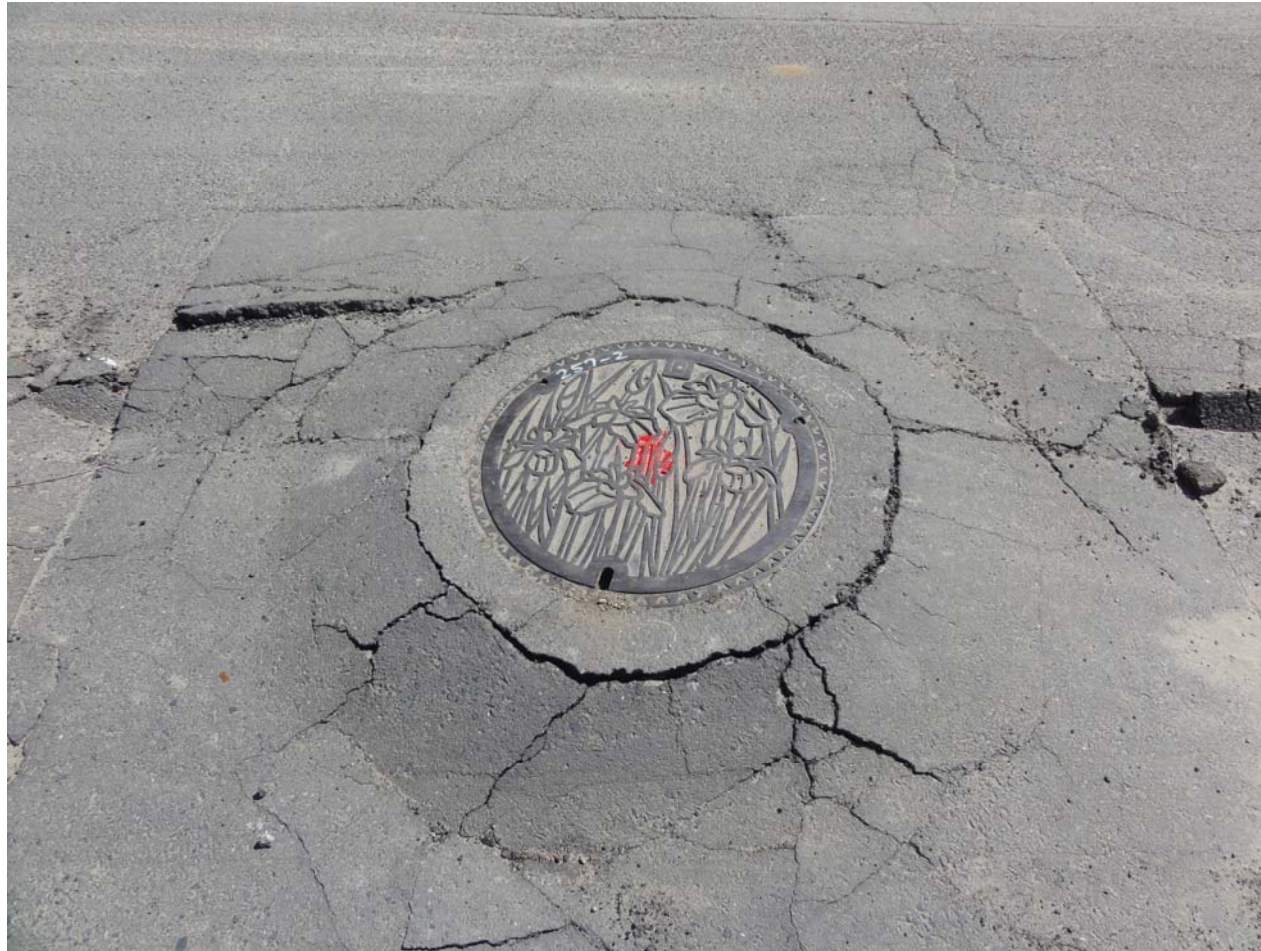
# 被害例 5/13

車道部のマンホールの隆起 周辺舗装のひび割れ 潮来市日の出

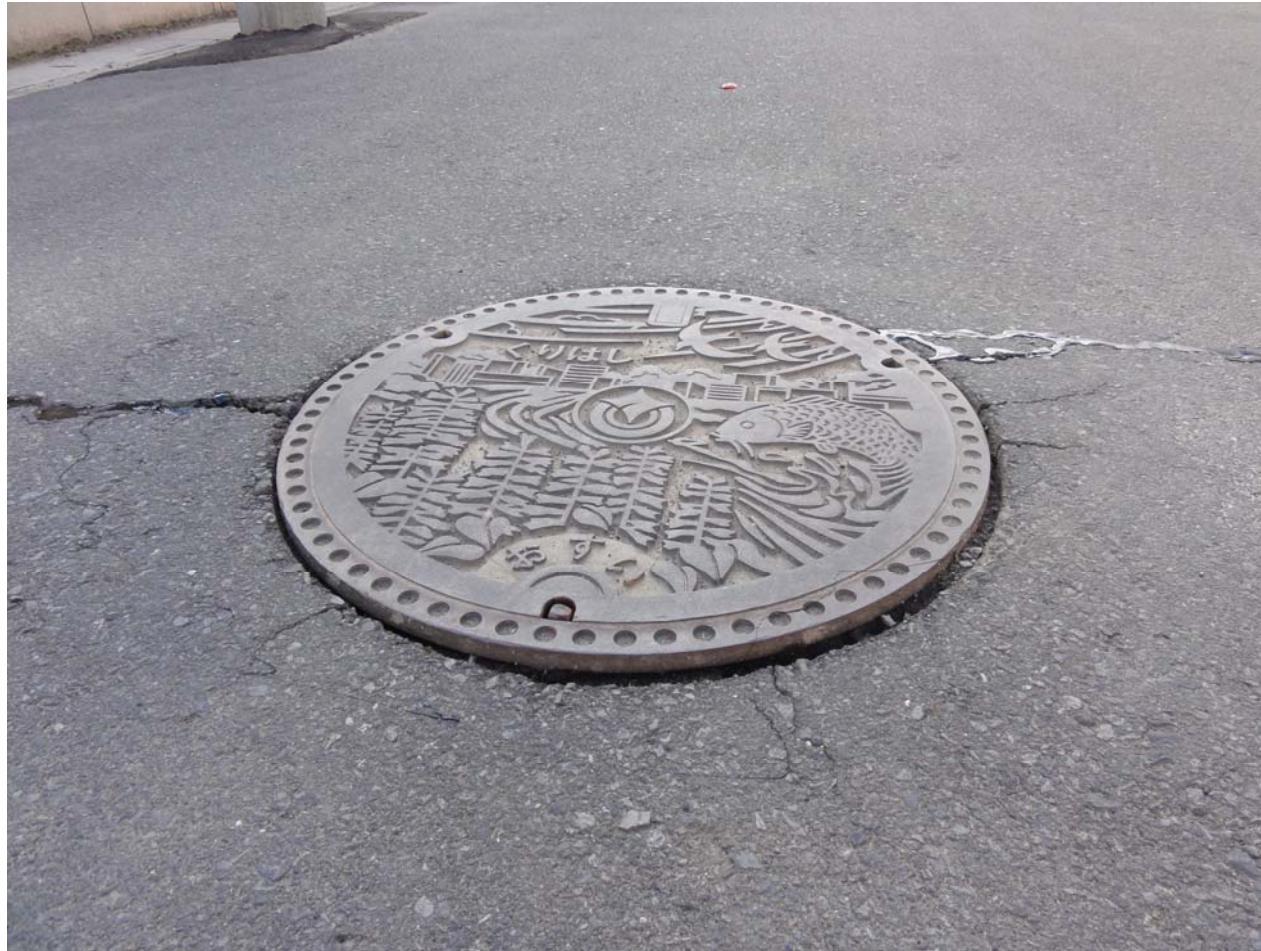
# 被害例 6/13

車道部のマンホール周辺舗装の段差

横断方向のひび割れ 充填補修跡あり 久喜市南栗橋

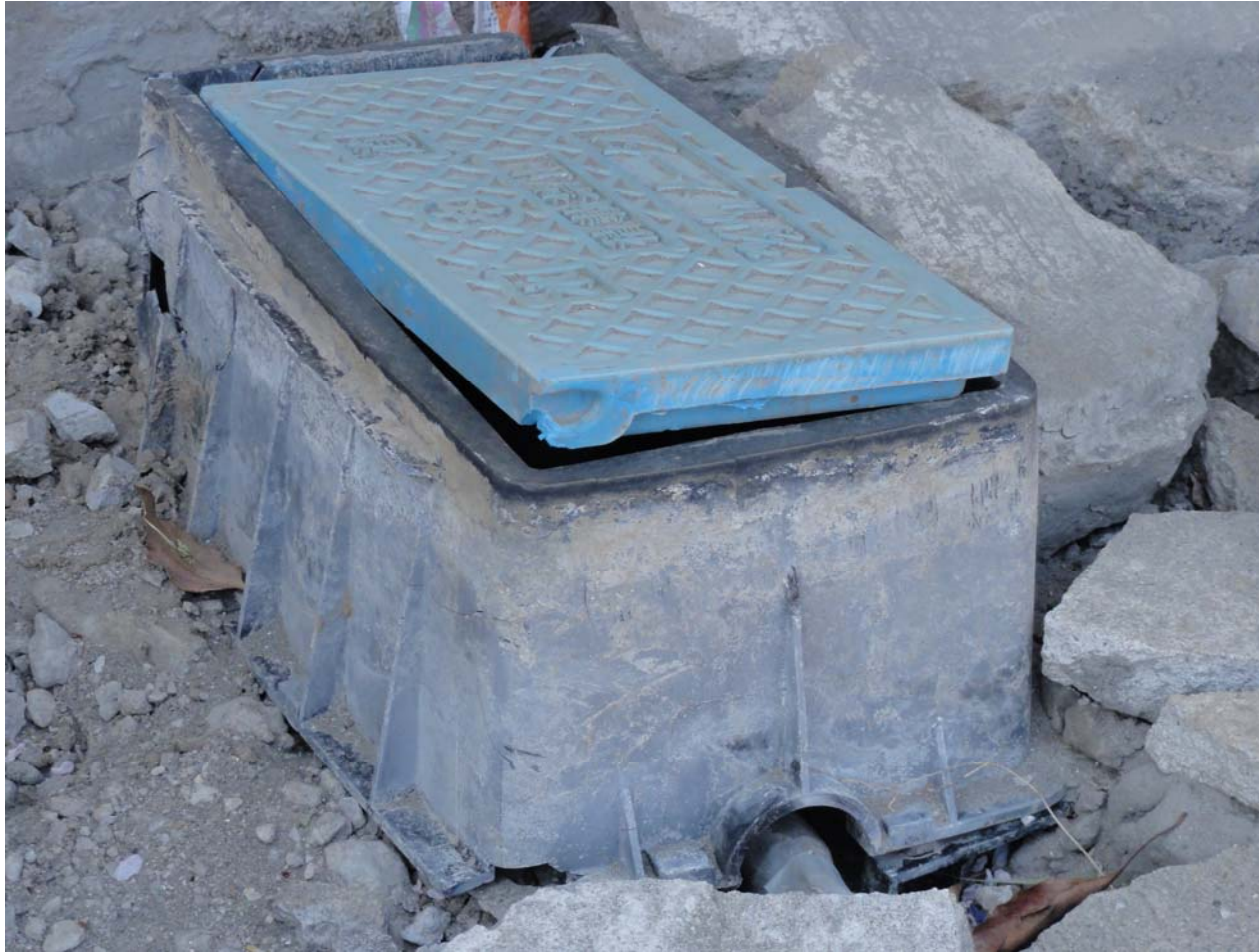
# 被害例 11/13

メータボックスの枠の変形、ふたの外れ、  
周辺コンクリートの破損 浦安市若潮公園周辺

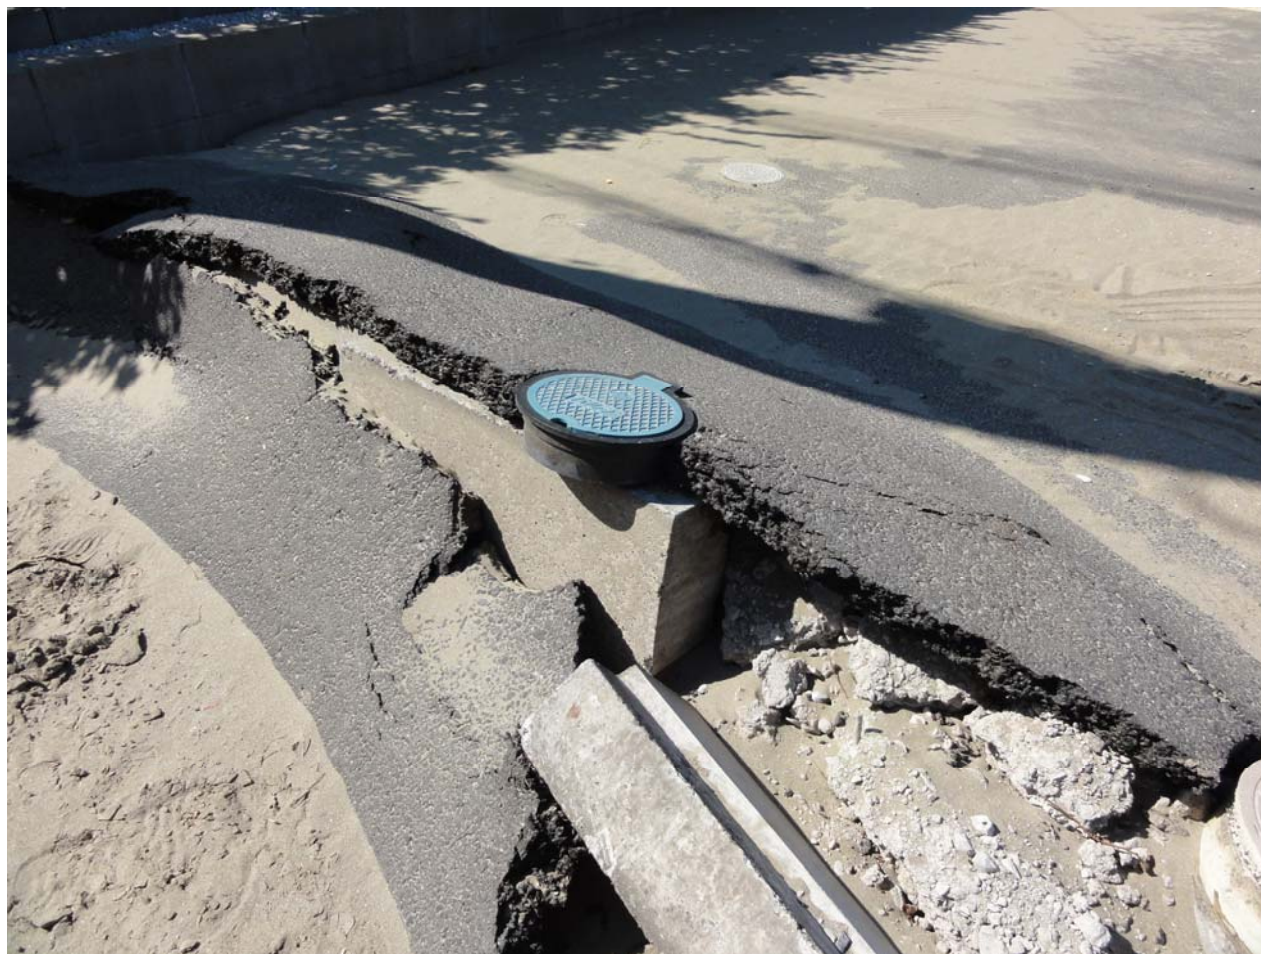
# 被害例 12/13

止水栓ボックスの破損 浦安市日の出

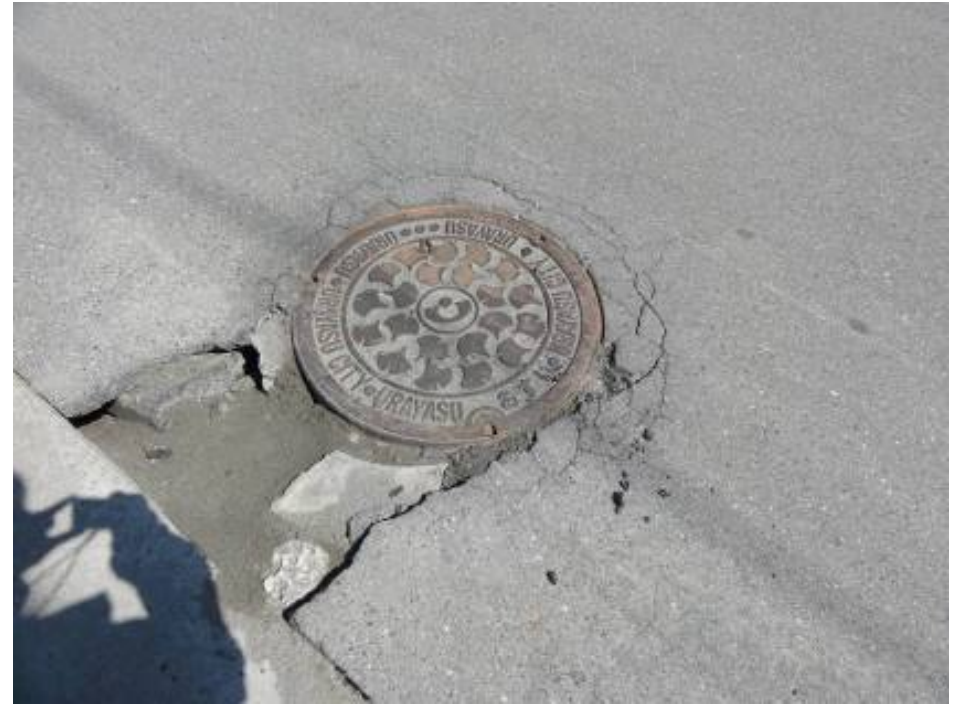
# 今川A-マンホール1

車道部のマンホール周辺舗装の破損

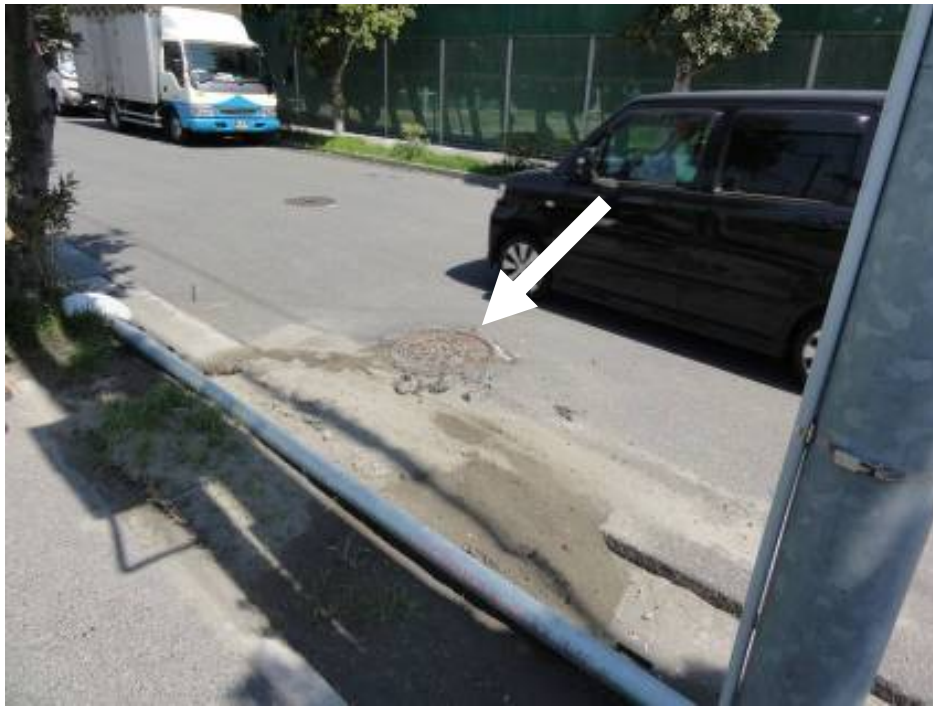
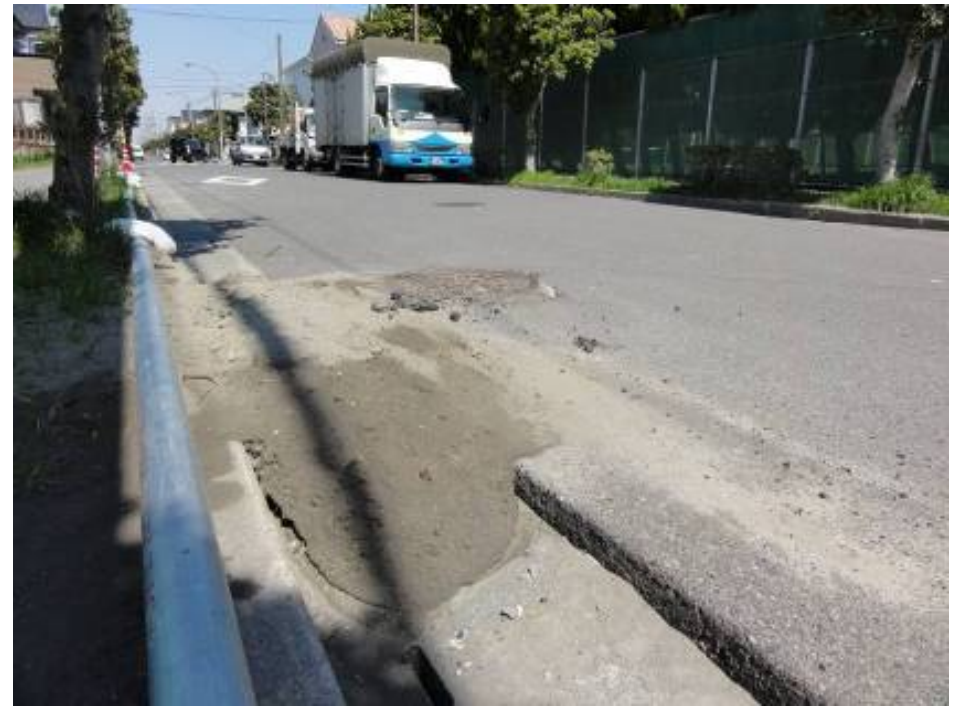
# 今川A-マンホール2

車道部のマンホール周辺舗装の破損

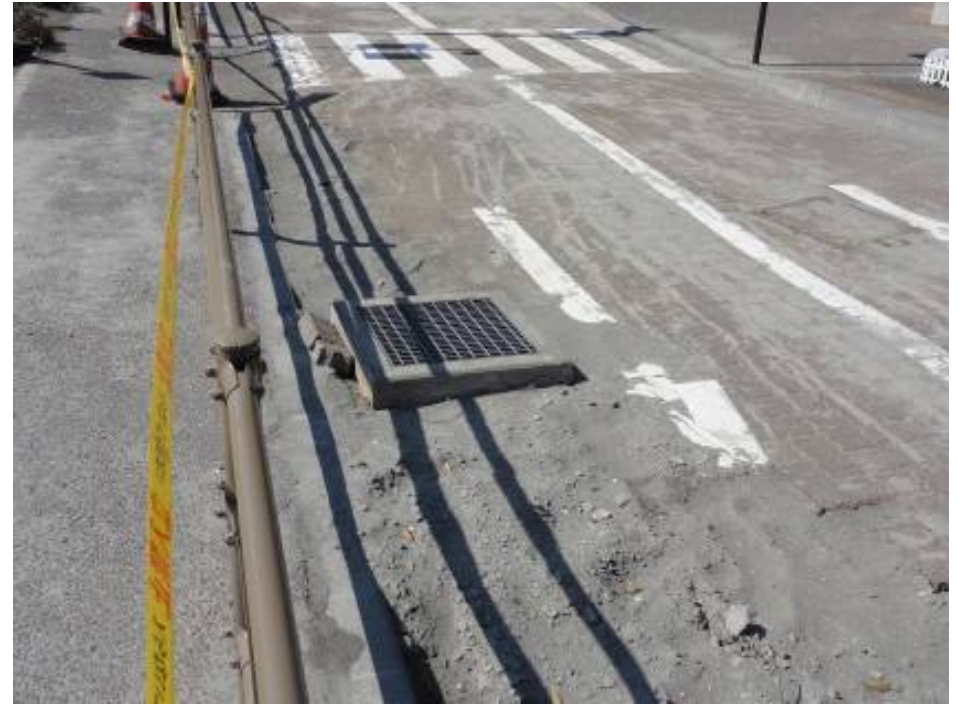
# 若潮公園周辺-集水枡

集水枡周辺舗装の破損

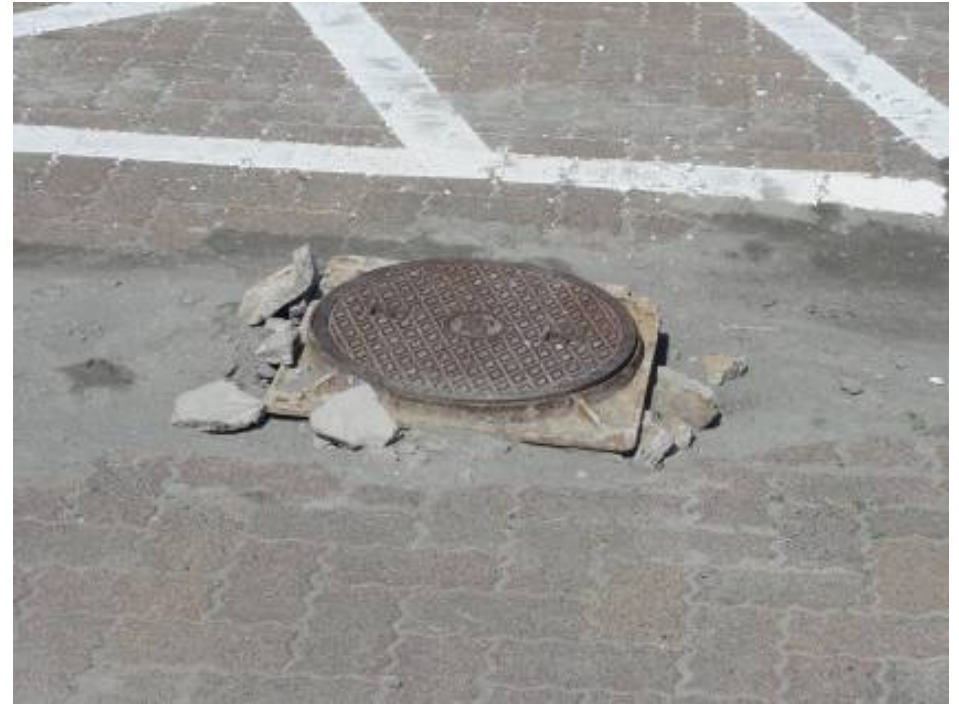
# 若潮公園周辺-電気用ふた

電気用ふた周辺舗装の破損

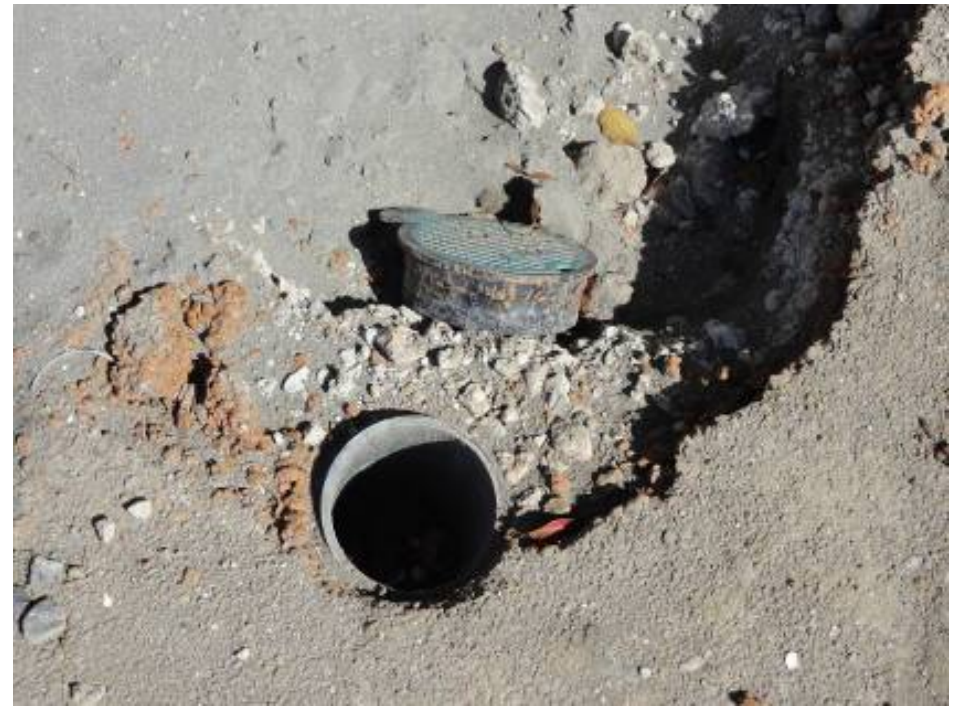
# 若潮公園周辺-止水栓ボックス

噴砂と止水栓ボックス用の破損

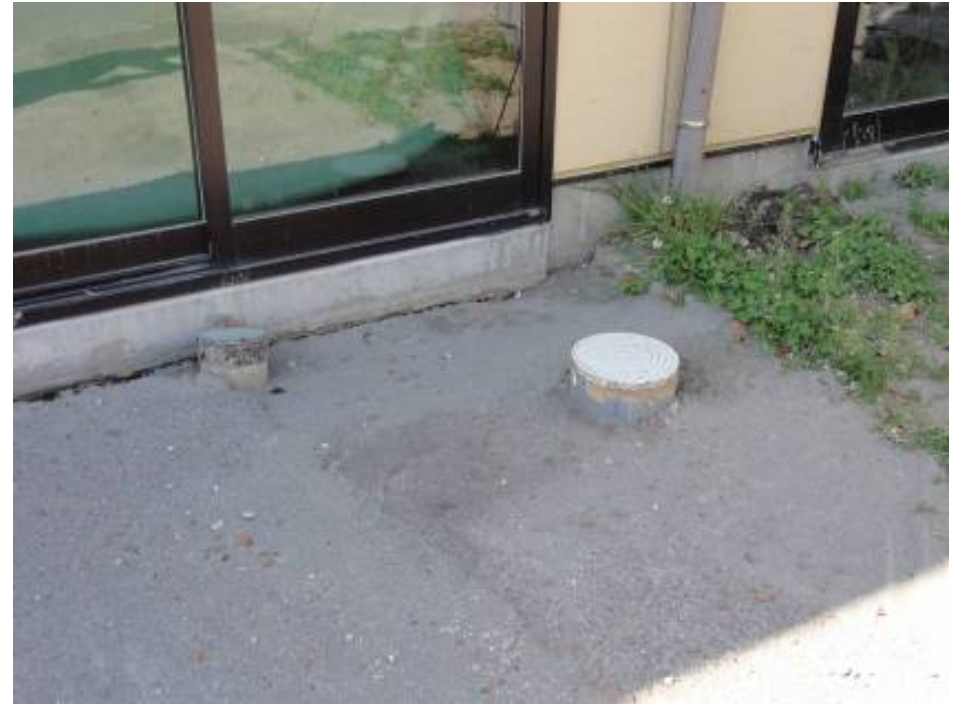
# 若潮公園周辺-汚水枡

汚水枡周辺部の隆起

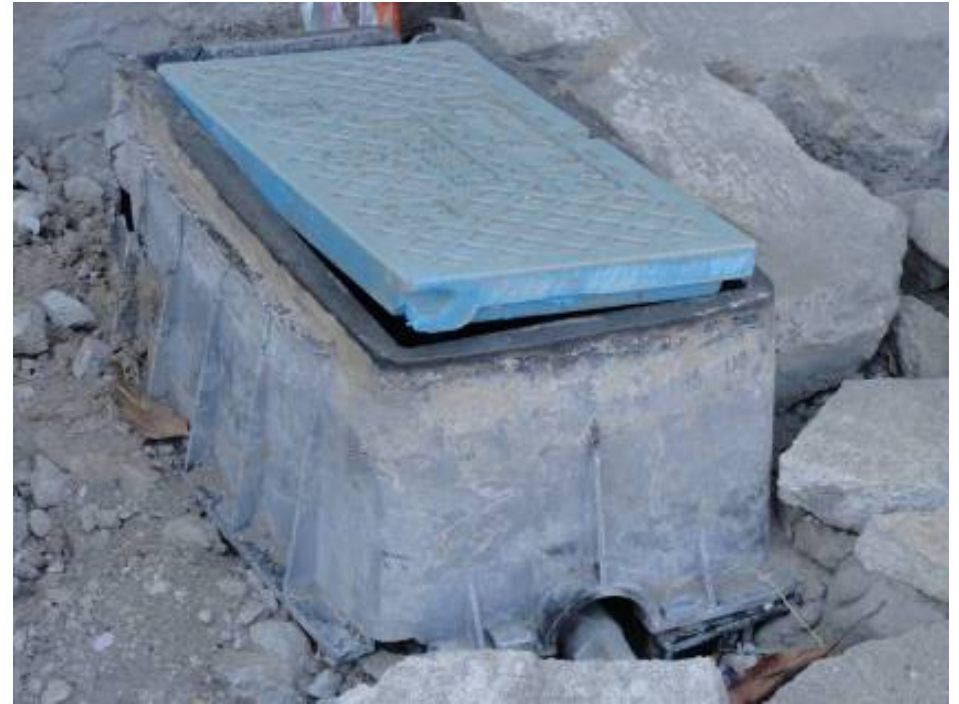
# 若潮公園周辺-メータボックス

メータボックスの枠の変形、ふたの外れ、  
周辺コンクリートの破損

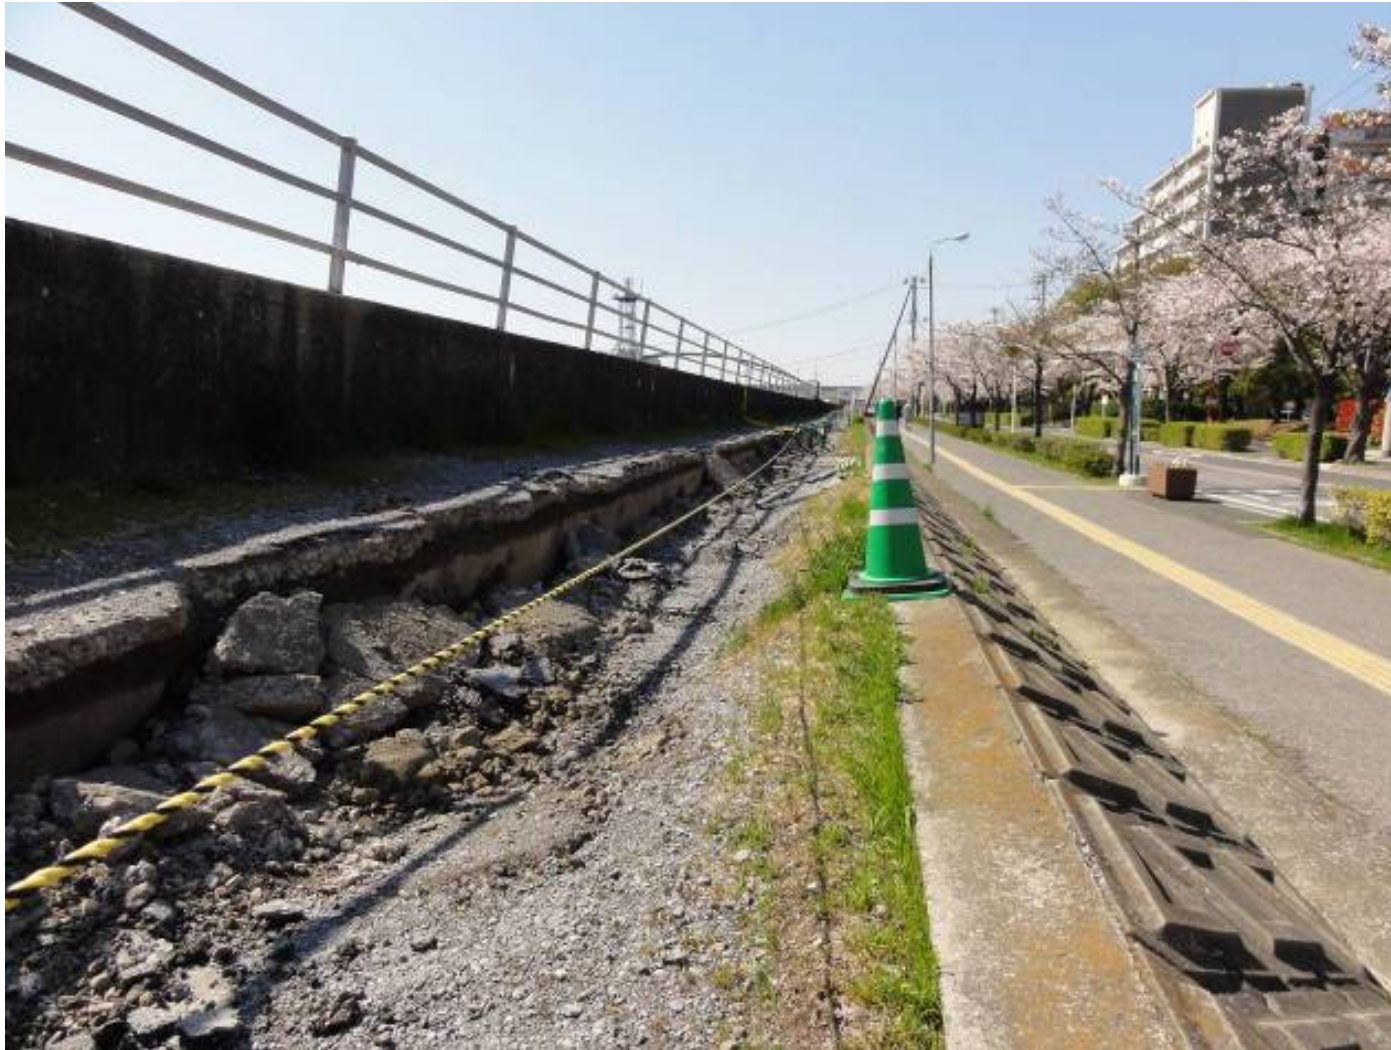
# 若潮公園周辺-境川付近

境川付近の段差

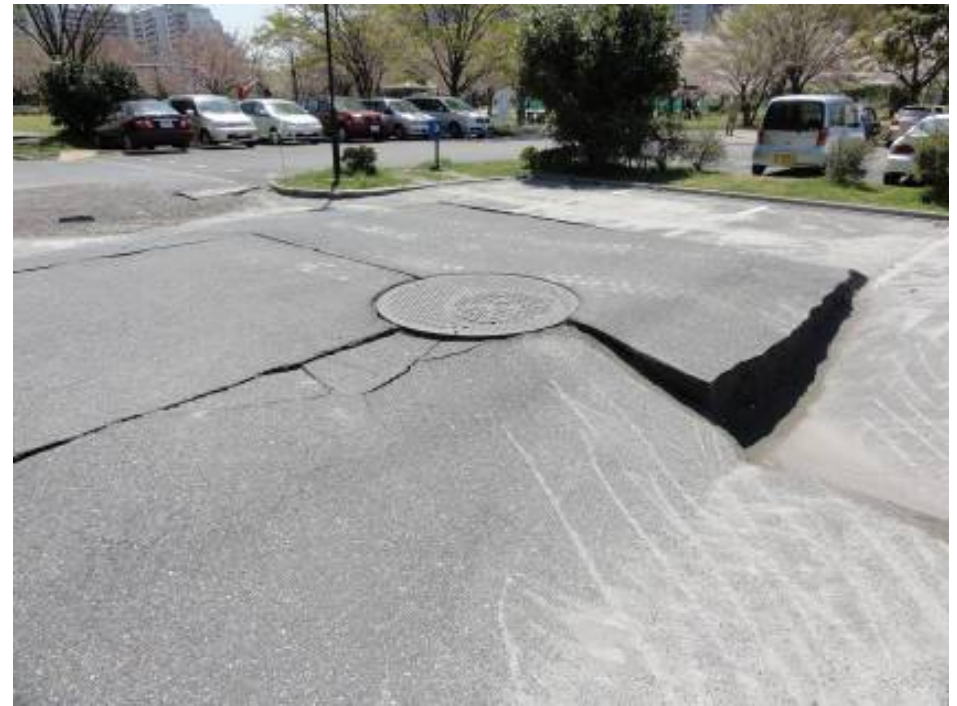
# 耐震性貯水槽-マンホール4

南側のマンホール

地下ボックスの形状に合わせひび割れと舗装の陥没が発生

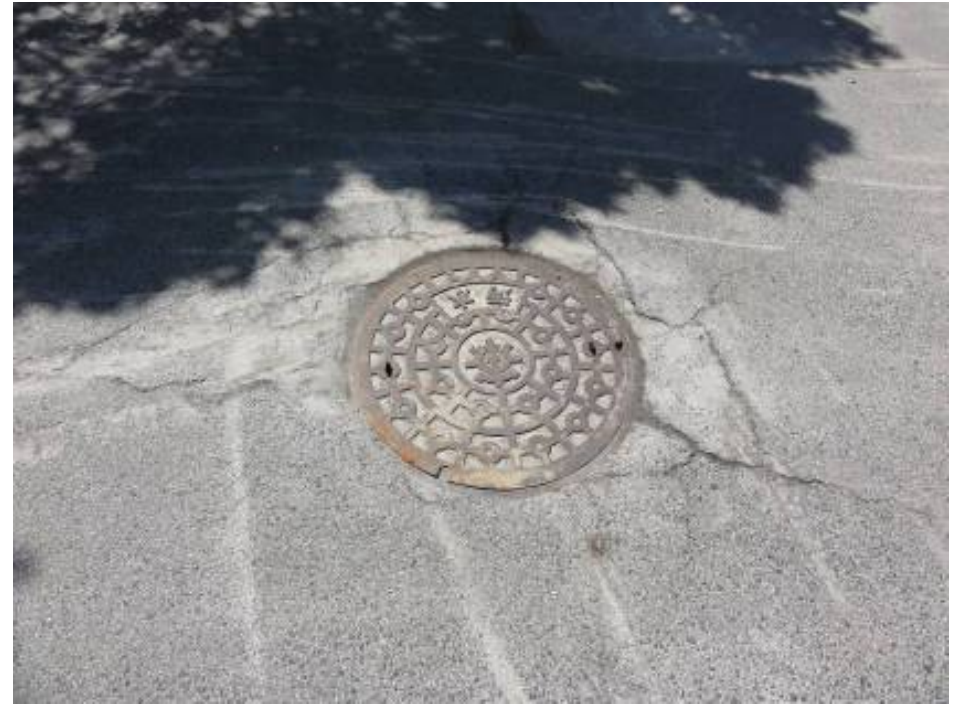
# 高洲B-マンホール2

歩道部のマンホールの浮上 放射状ひび割れ

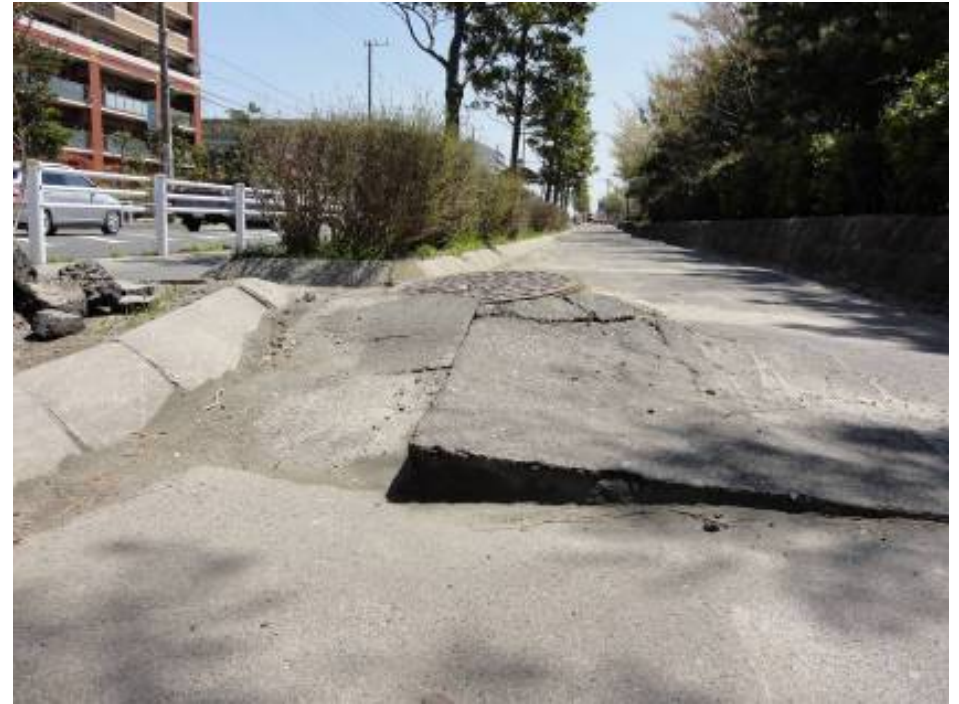
# 高洲B-マンホール3

歩道部のマンホールの浮上

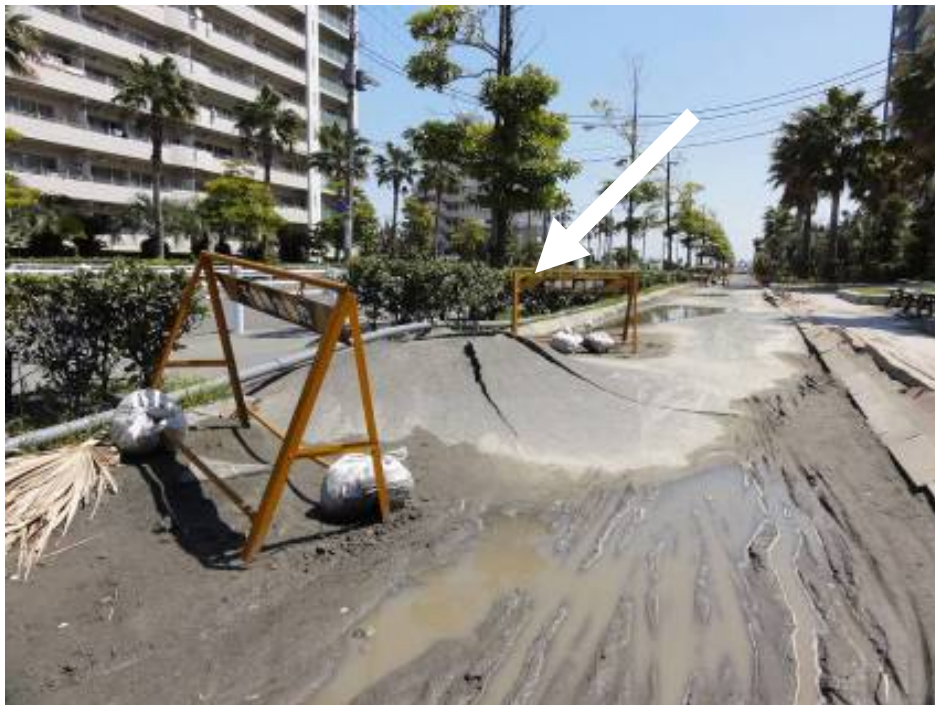
# 高洲B-マンホール6

歩道部のマンホールの浮上

放射状のひび割れ

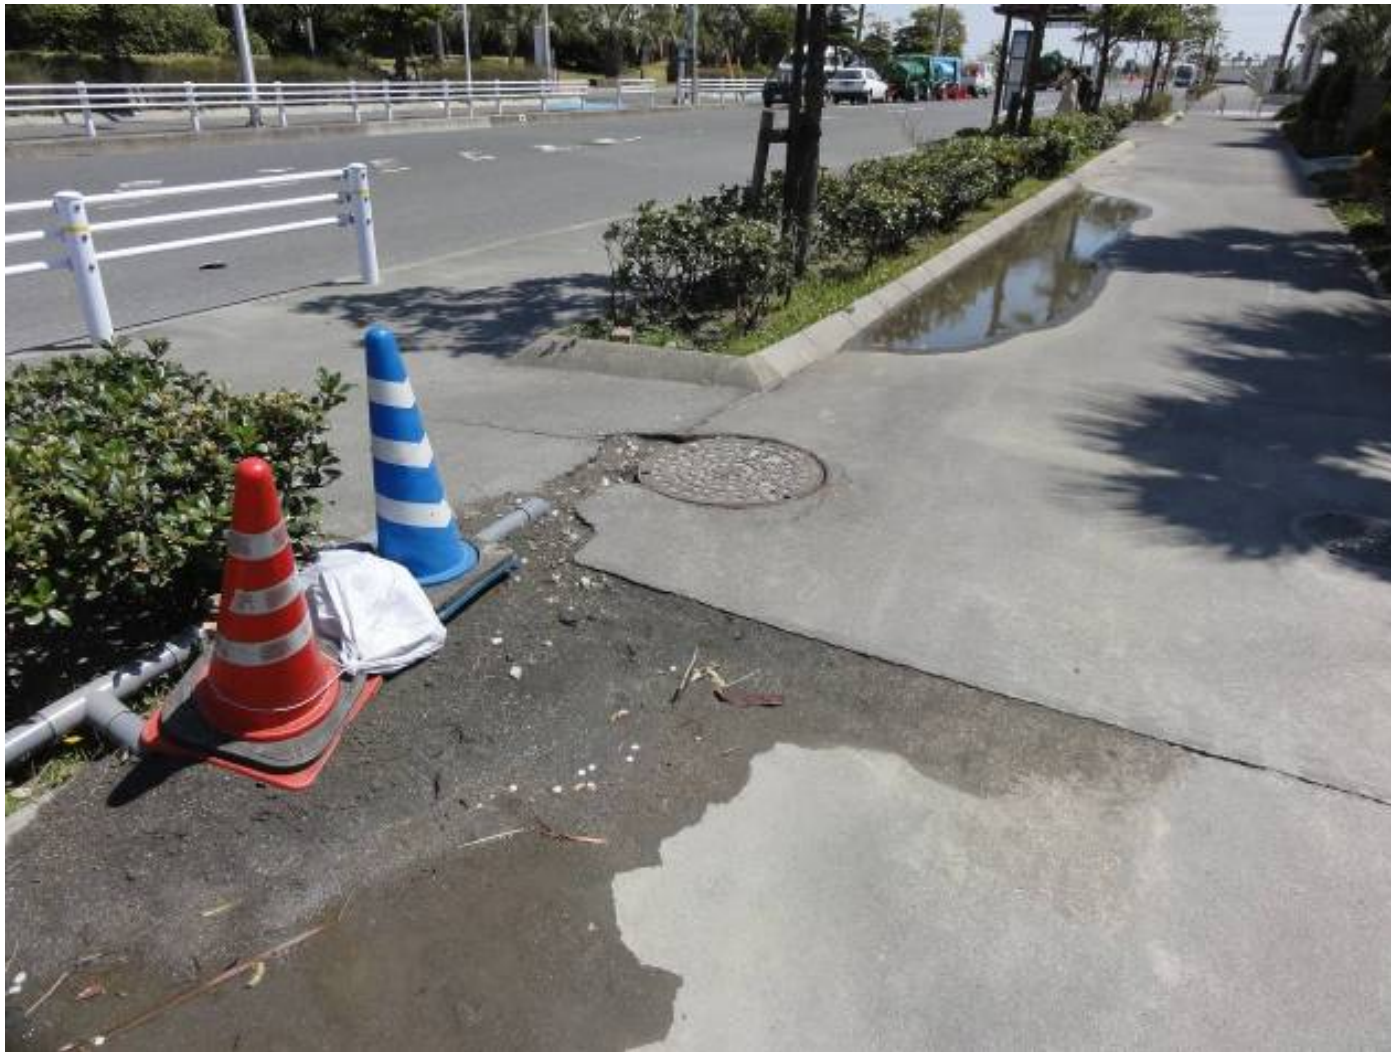
# 高洲B-マンホール8

歩道部のマンホール周辺舗装が一部破損

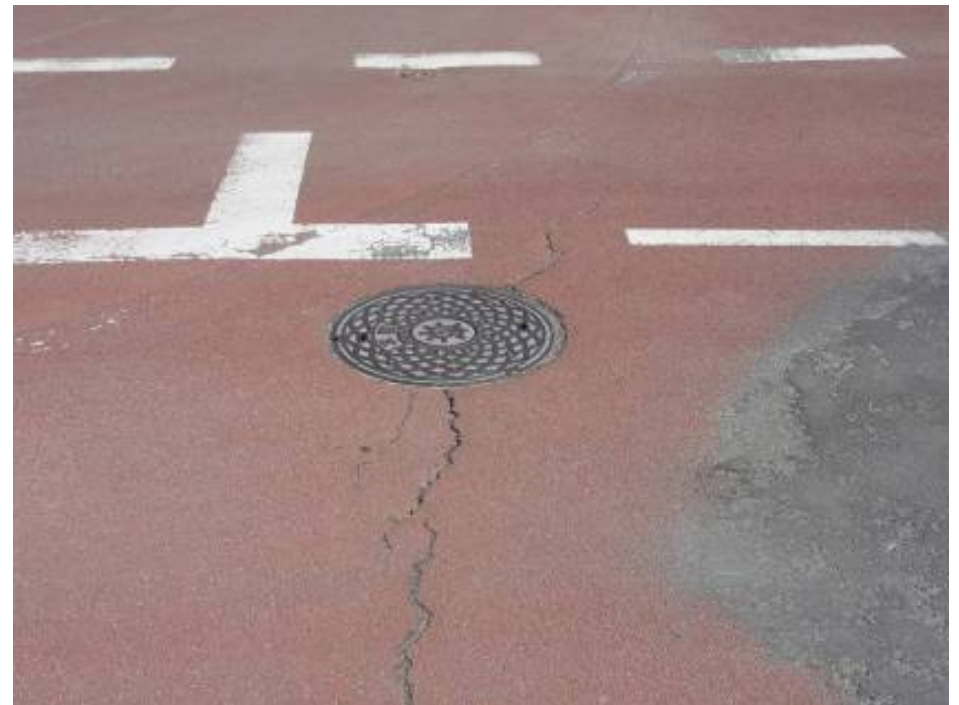
# 高洲C-マンホール4

車道部のマンホール周辺舗装に横断方向のひび割れ

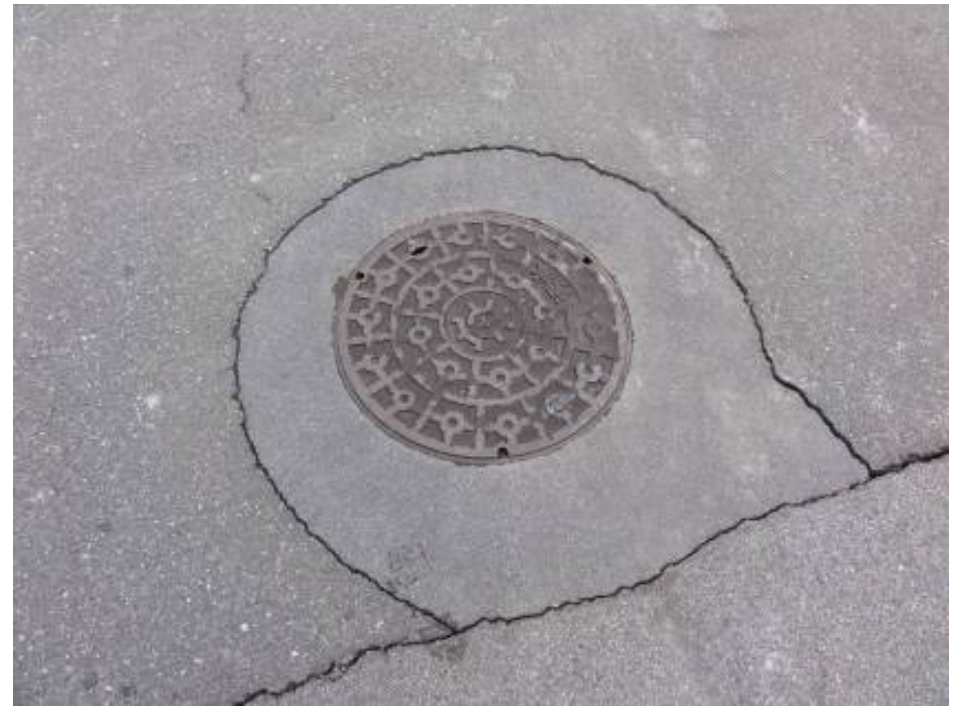
# 高洲D-マンホール1

車道部のマンホール周辺舗装に同心円上のひび割れ

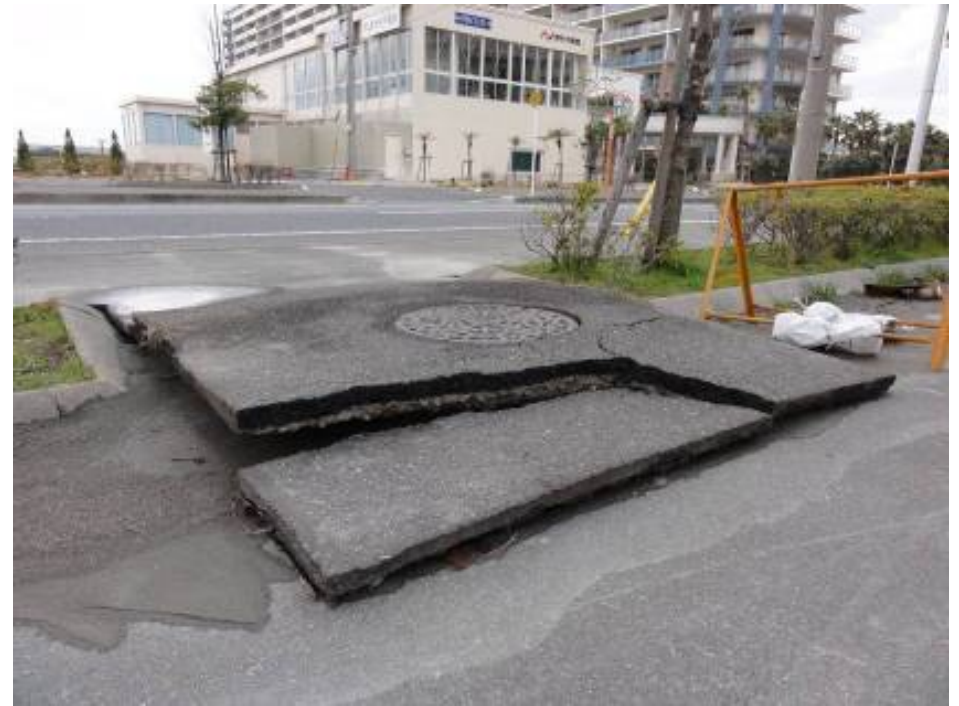
# 高洲D-マンホール2

歩道部のマンホールの浮上

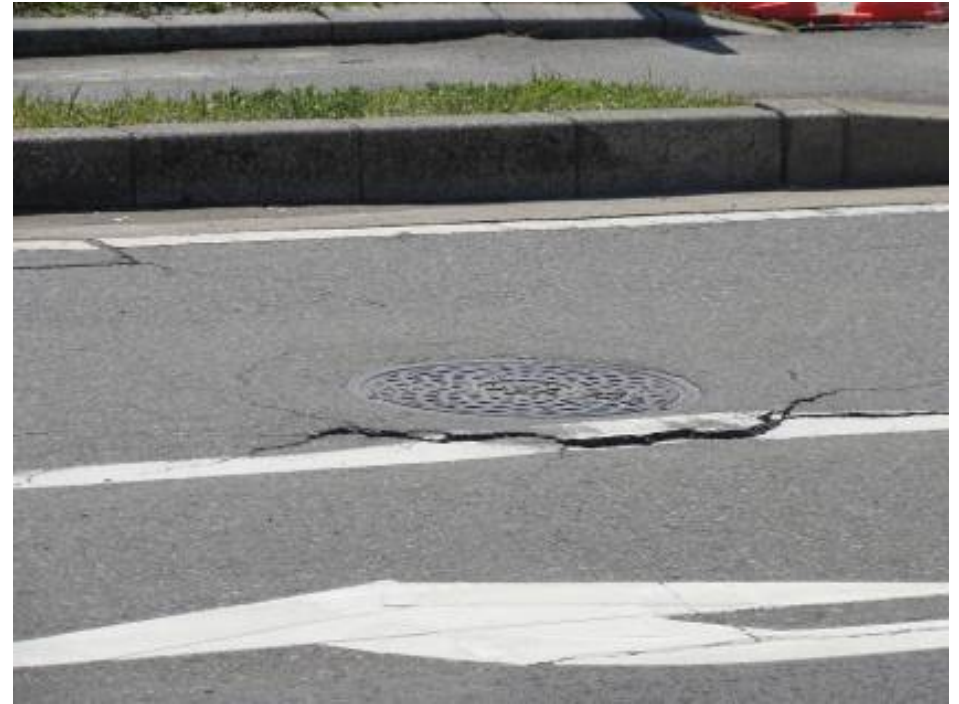
# 明海A-マンホール8

車道部のマンホール周辺舗装に縦断方向ひび割れ

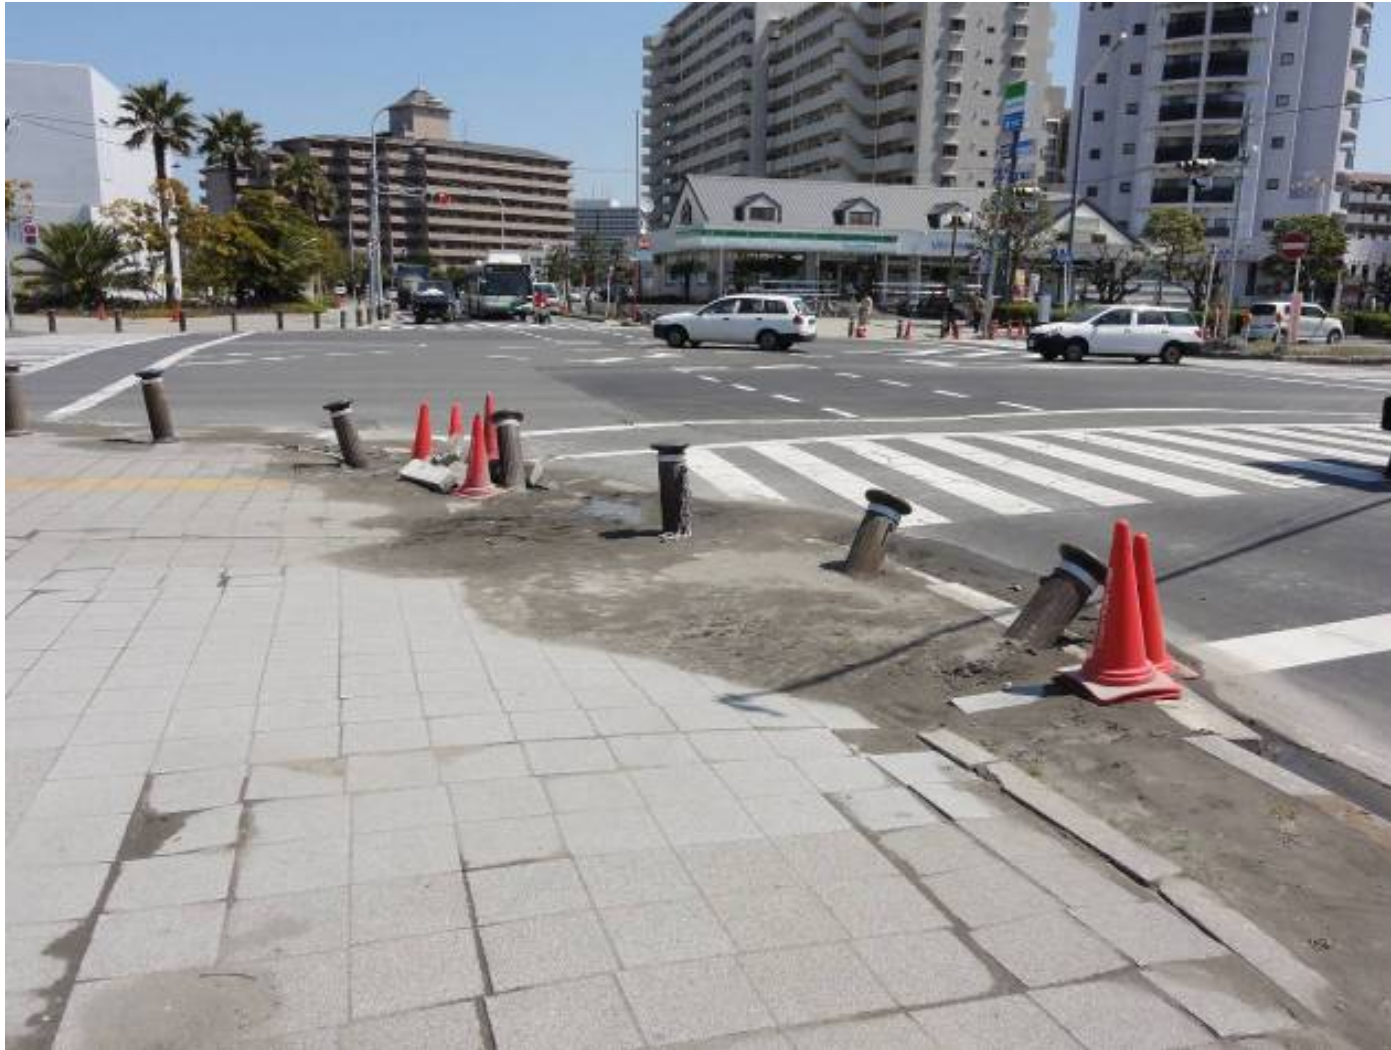
# 明海A-車止め

車止めの傾斜 液状化噴砂

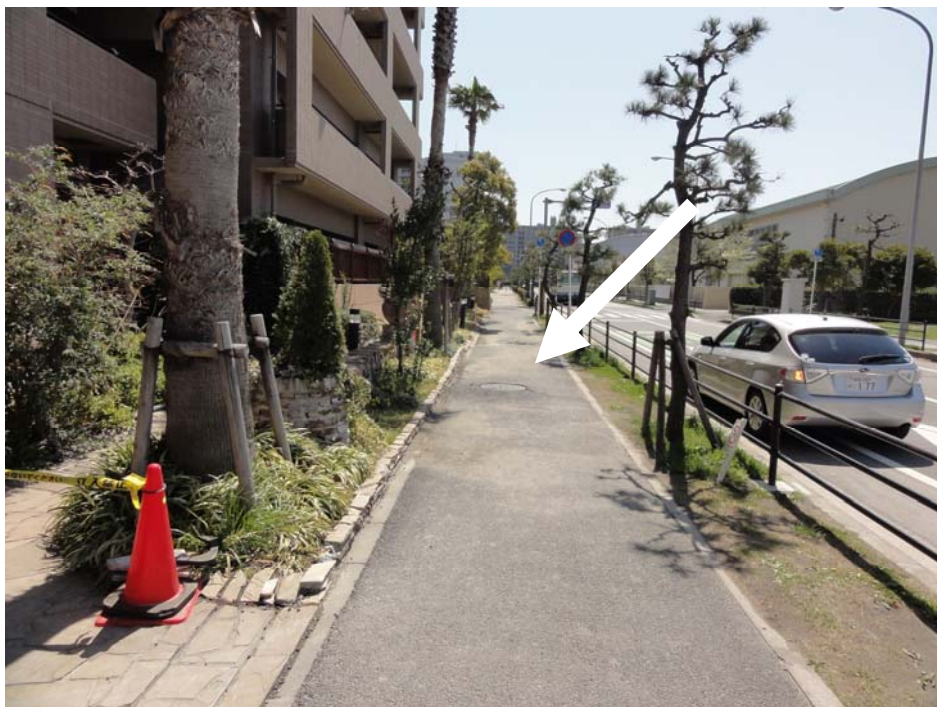
# 日の出C-マンホール2

歩道部のマンホールの隆起とひび割れ

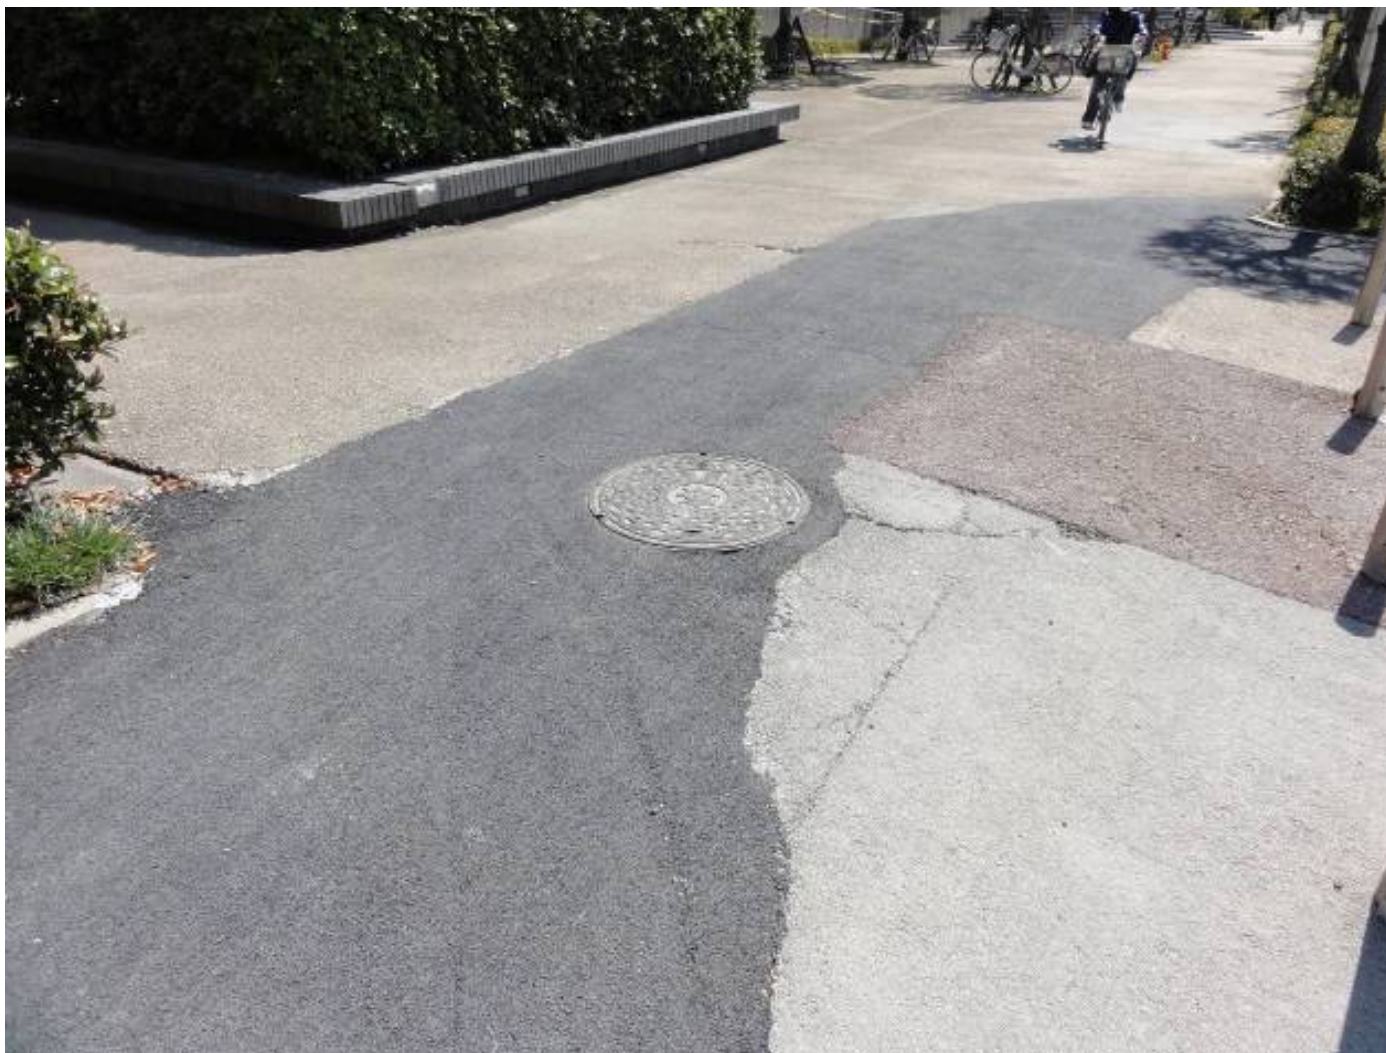
# 日の出C-マンホール3

歩道部のマンホール 周辺舗装に補修跡あり
