# 東日本大震災 マンホール被害事例報告

千葉県浦安市、埼玉県久喜市、茨城県潮来市

株式会社 G&U技術研究センター  
平成23年6月

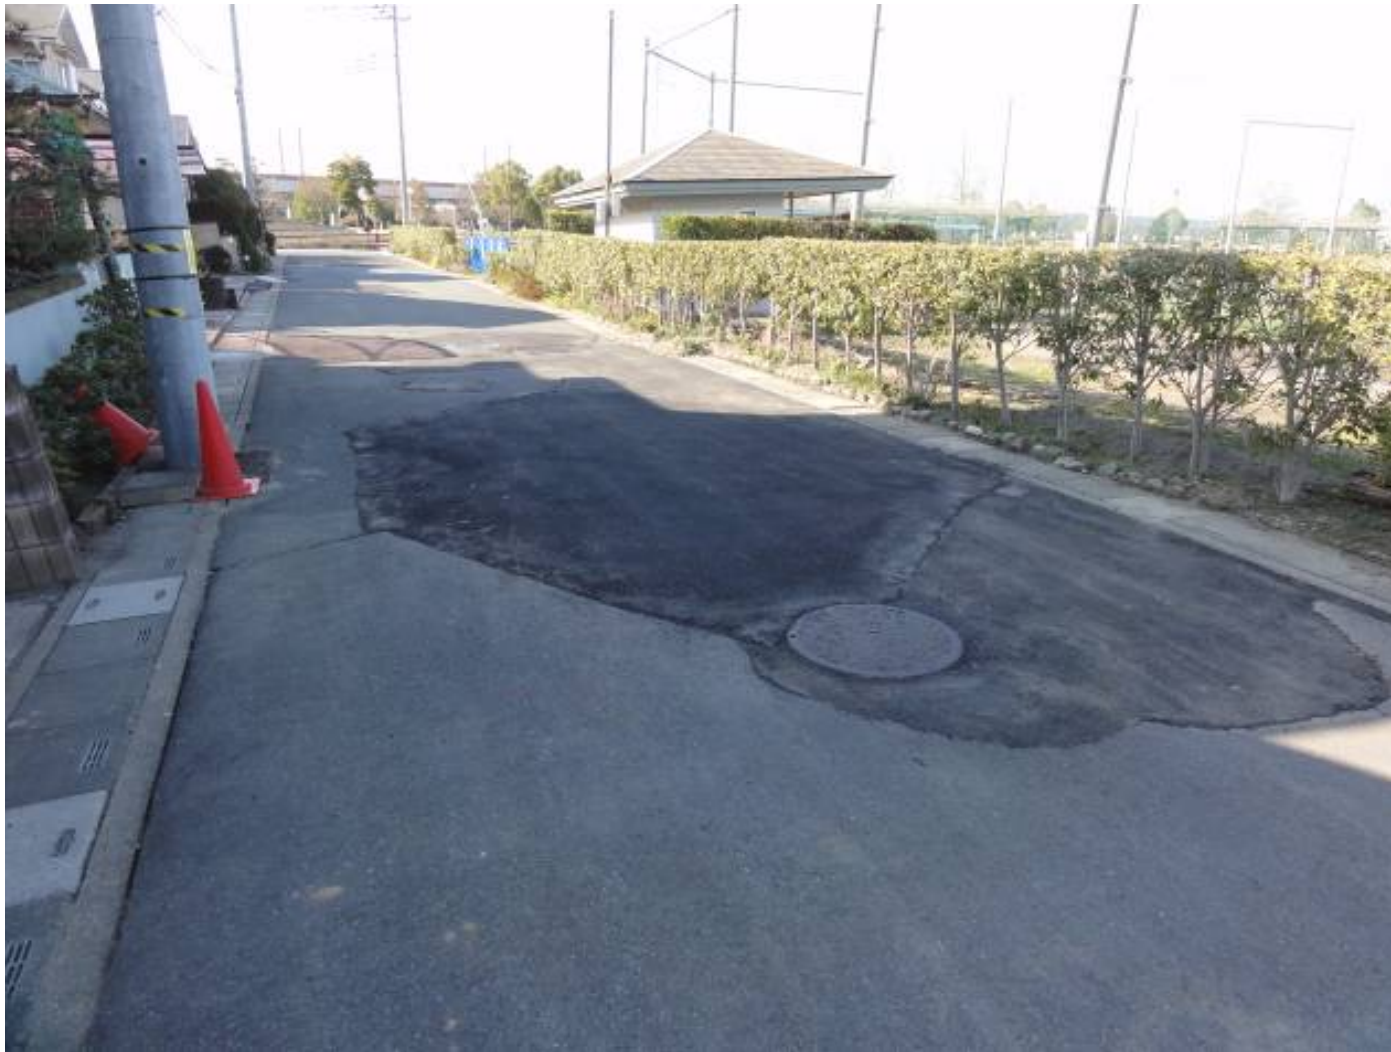
# 南栗橋A -マンホール2

車道部のマンホール周辺舗装の破損 補修跡あり

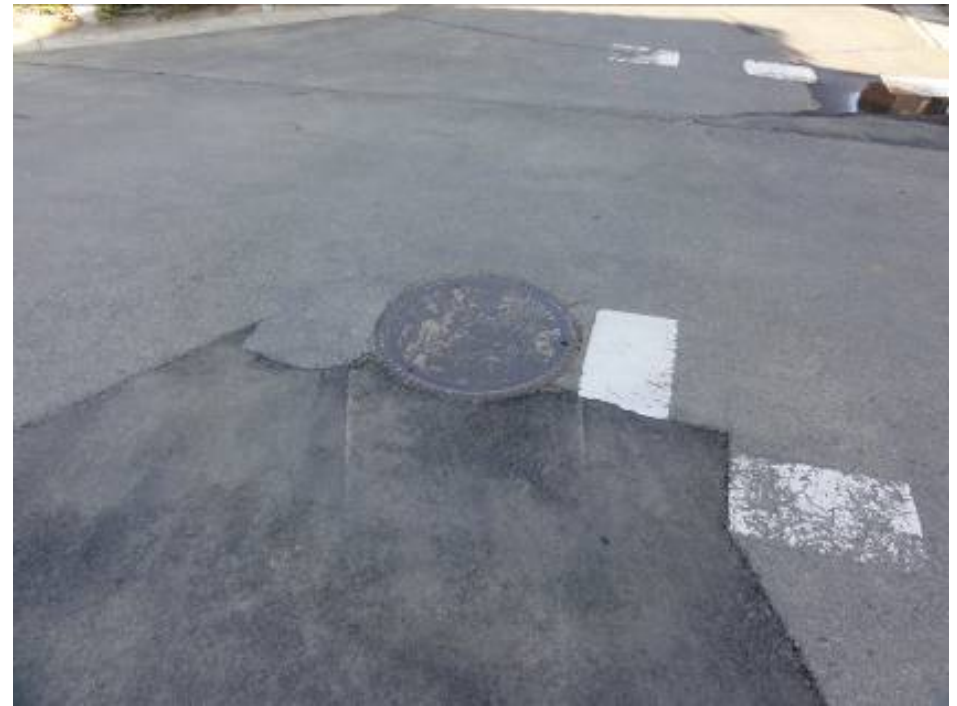
# 南栗橋B -マンホール1

車道部のマンホール周辺舗装の破損 補修跡あり

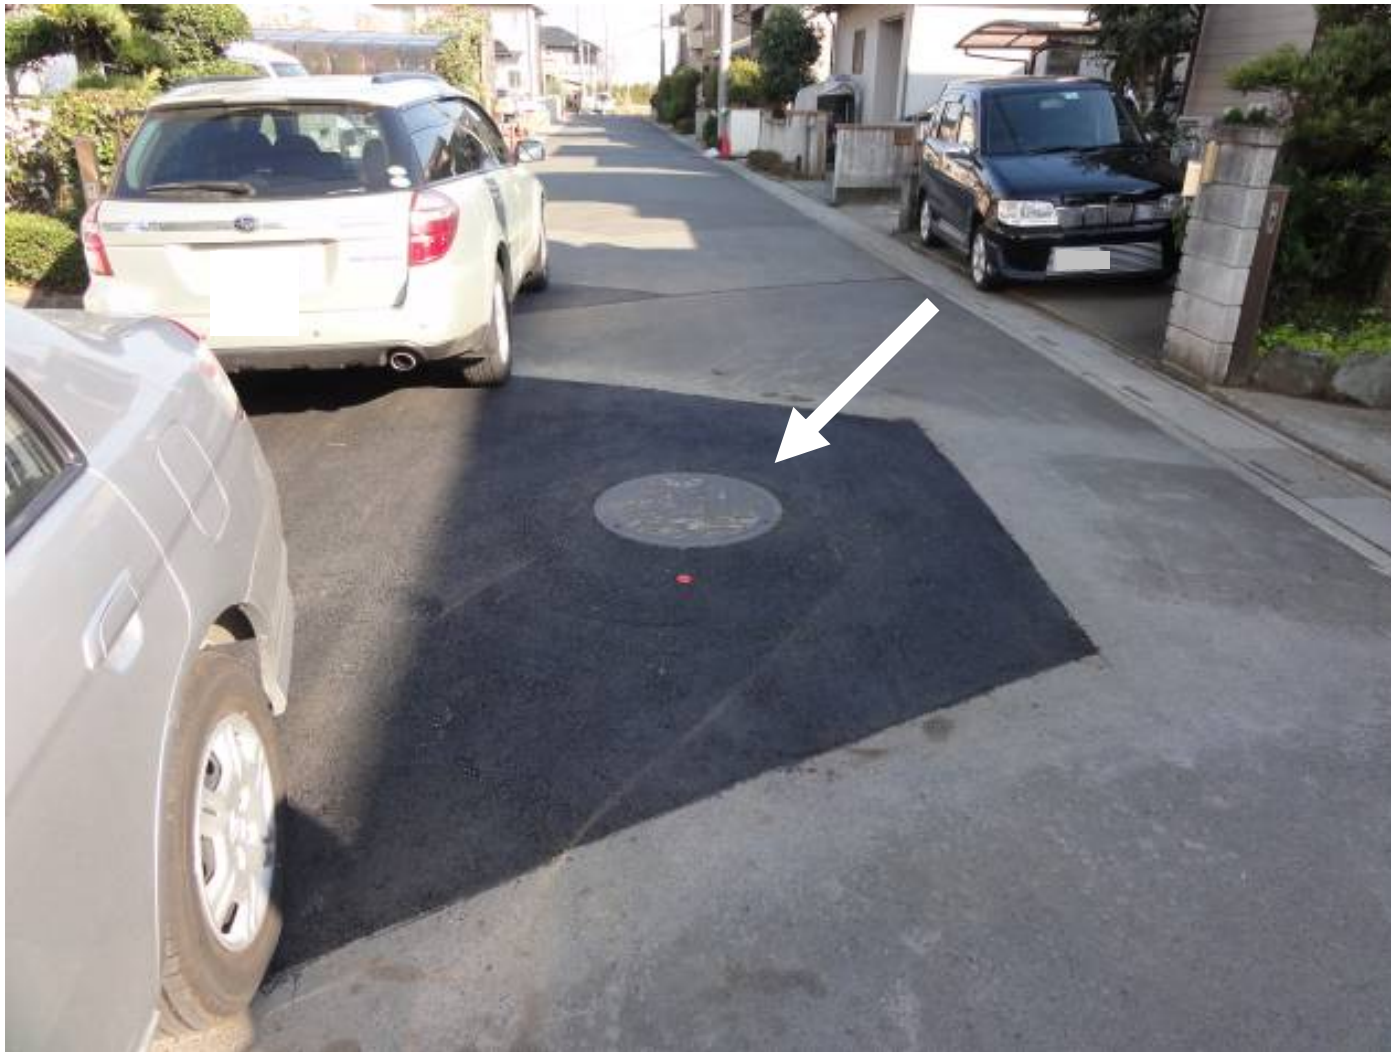
# 南栗橋B -マンホール2

車道部のマンホール周辺舗装の破損 補修跡あり

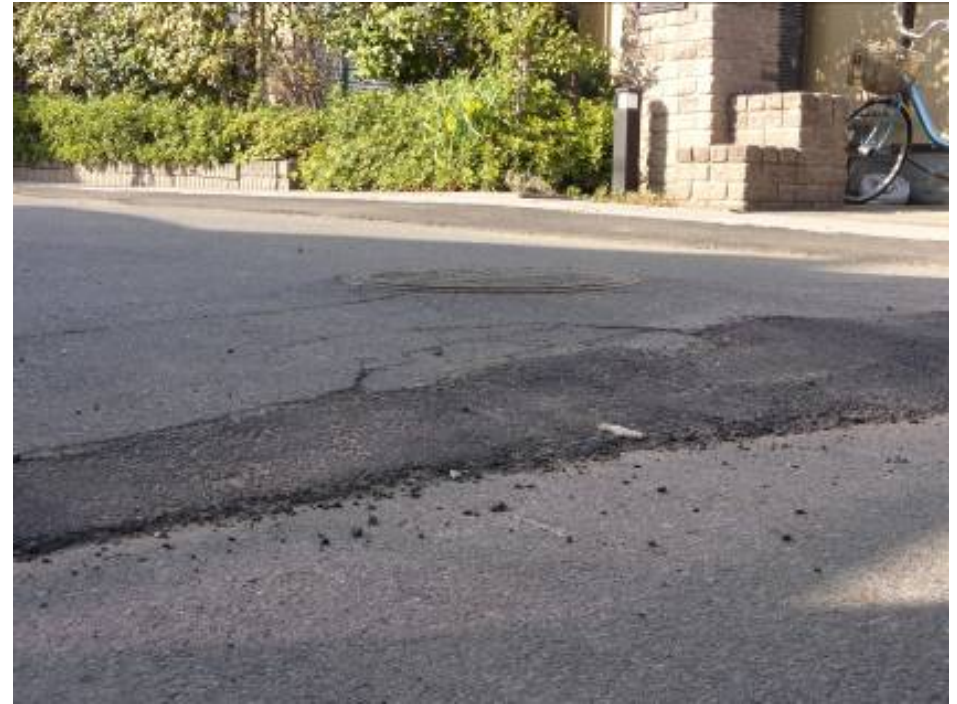
# 南栗橋B -マンホール3

車道部のマンホール周辺舗装の破損 補修跡あり

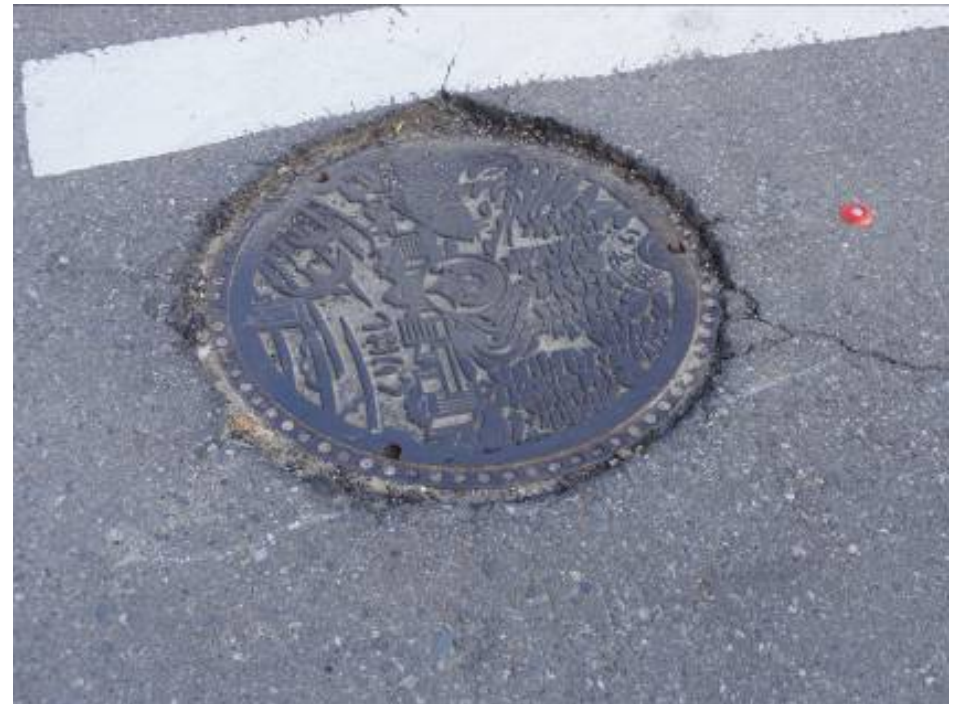
# 南栗橋B -マンホール5

マンホールの陥没

マンホールふたと舗装との間に隙間あり

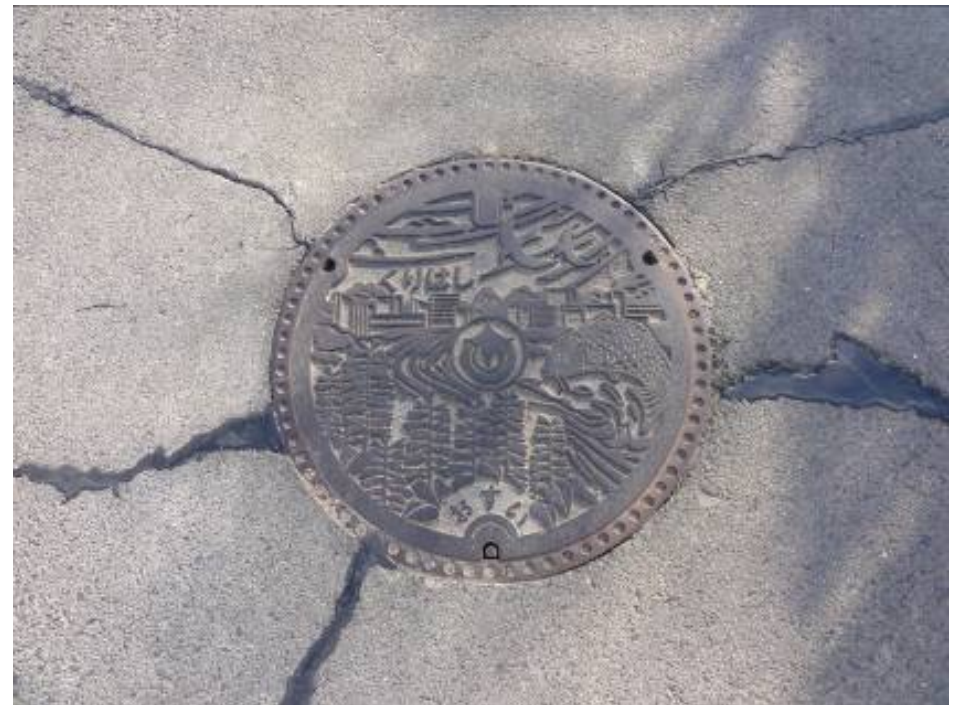
# 南栗橋C -マンホール1

横断方向のひび割れ 充填補修跡あり

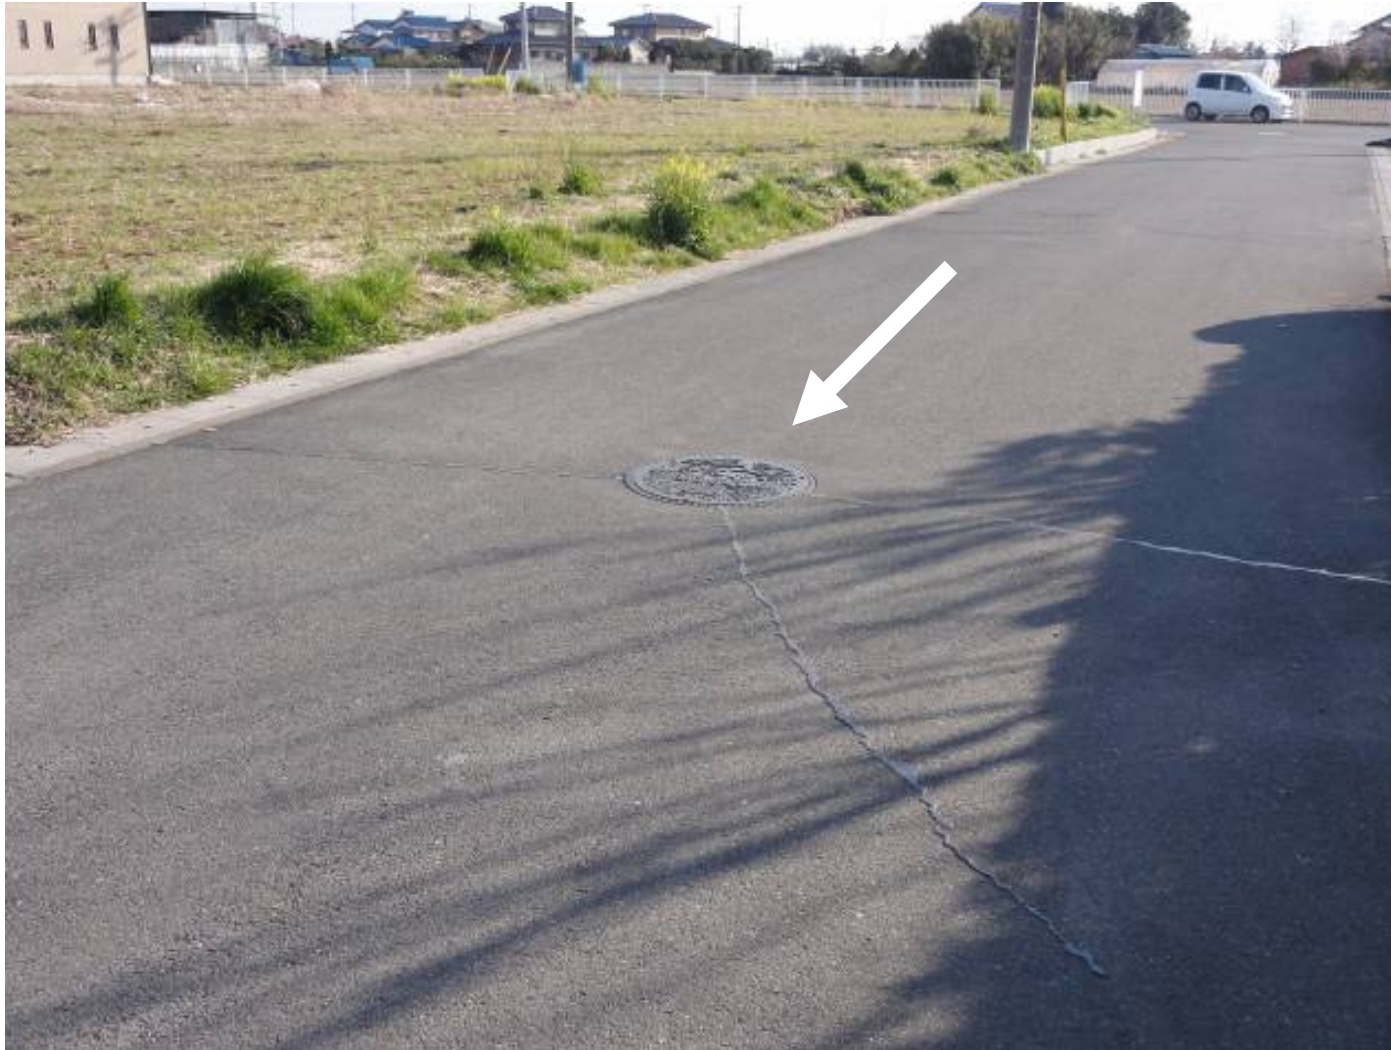
# 南栗橋C -マンホール2

横断方向のひび割れ 充填補修跡あり

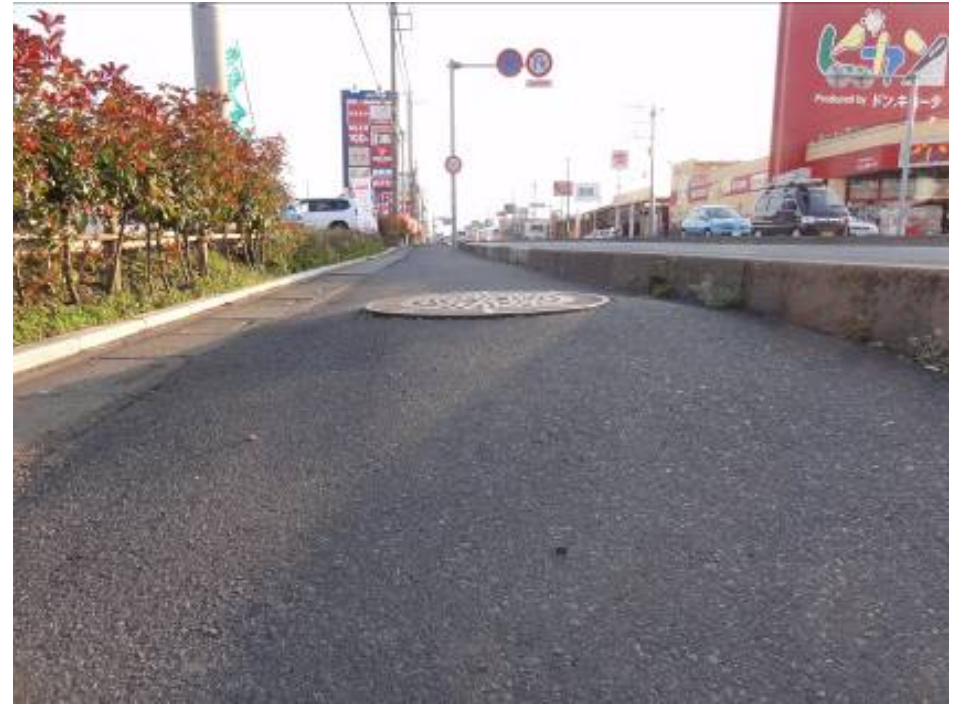
# 本町A -マンホール2

歩道部のマンホールの隆起

横断方向ひび割れ

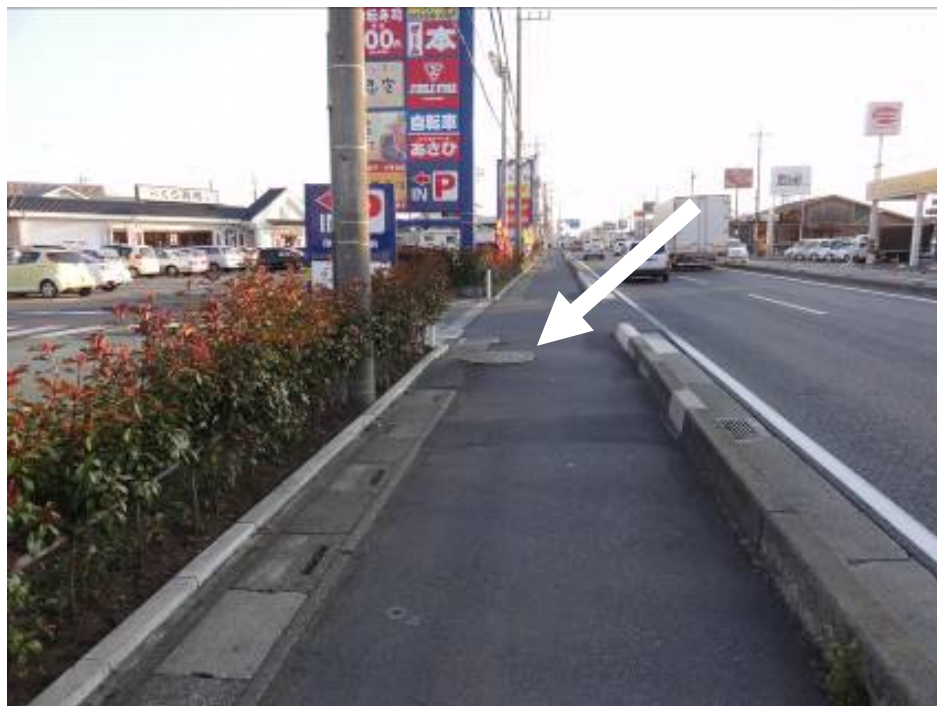
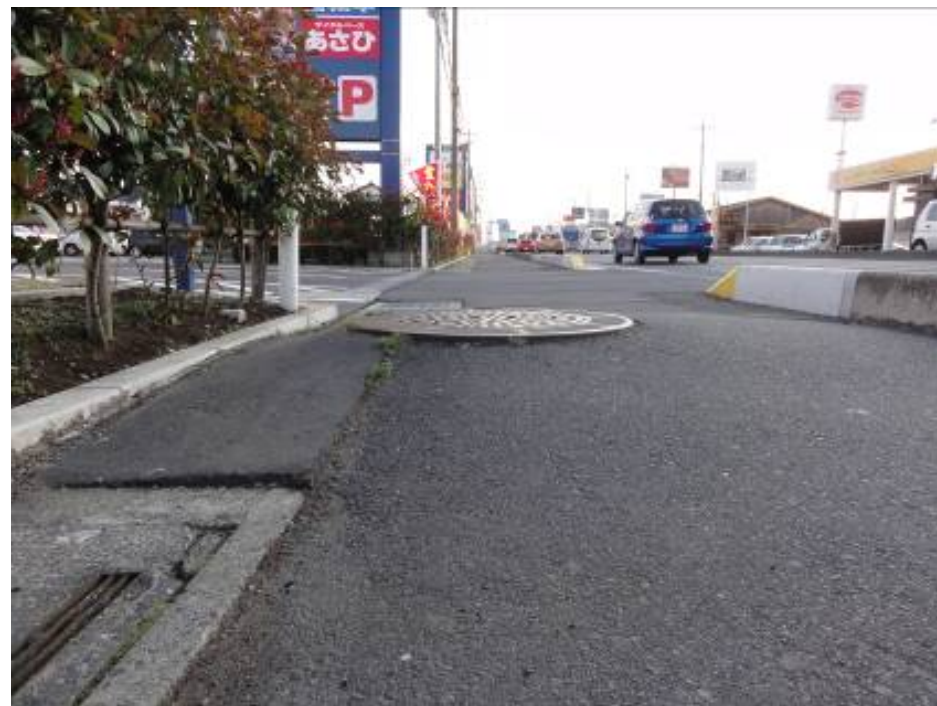
# 本町A -マンホール3

歩道部のマンホールの隆起

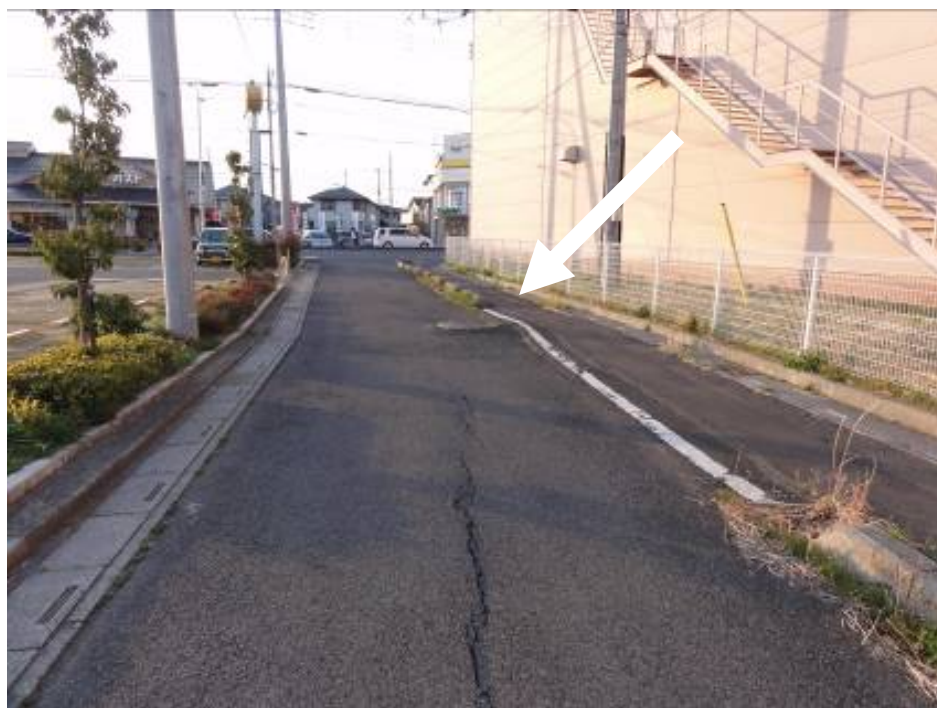
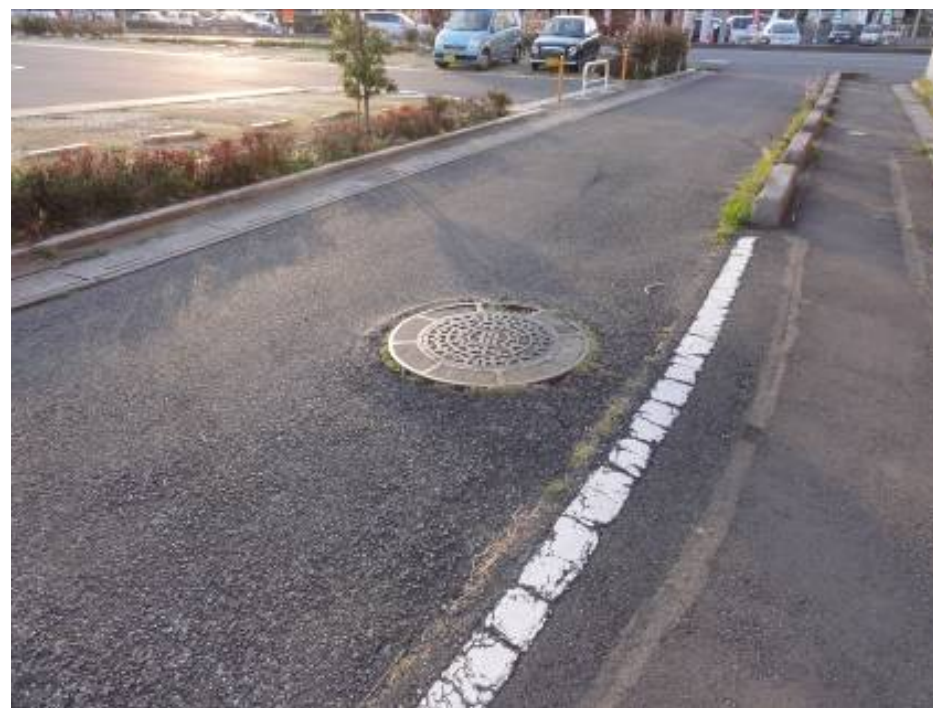
# 本町A -マンホール4

車道部のマンホールの隆起

縦断方向舗装ひび割れ

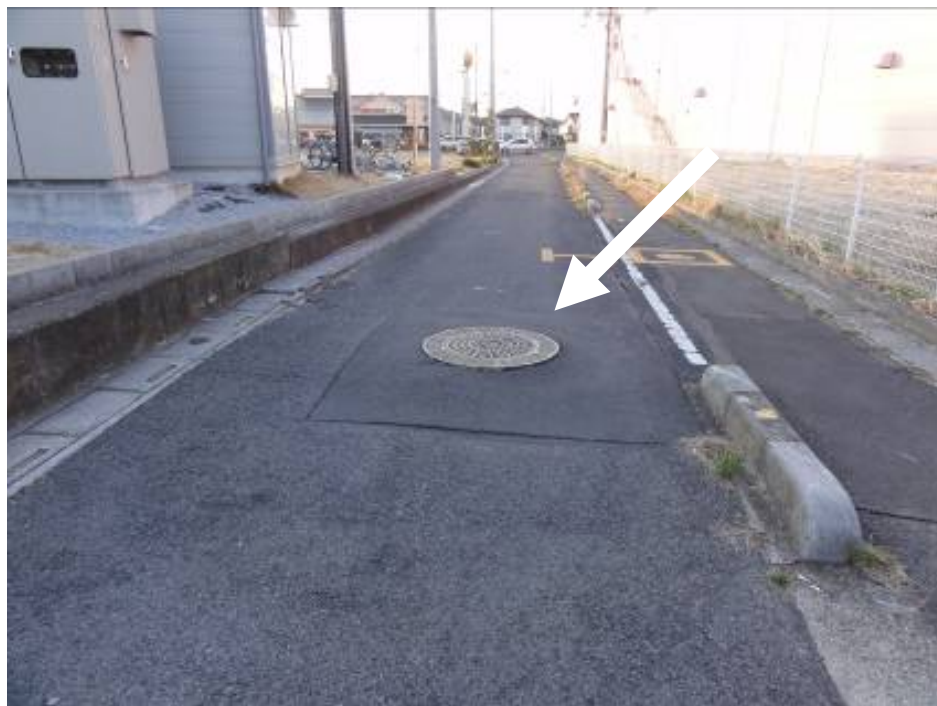
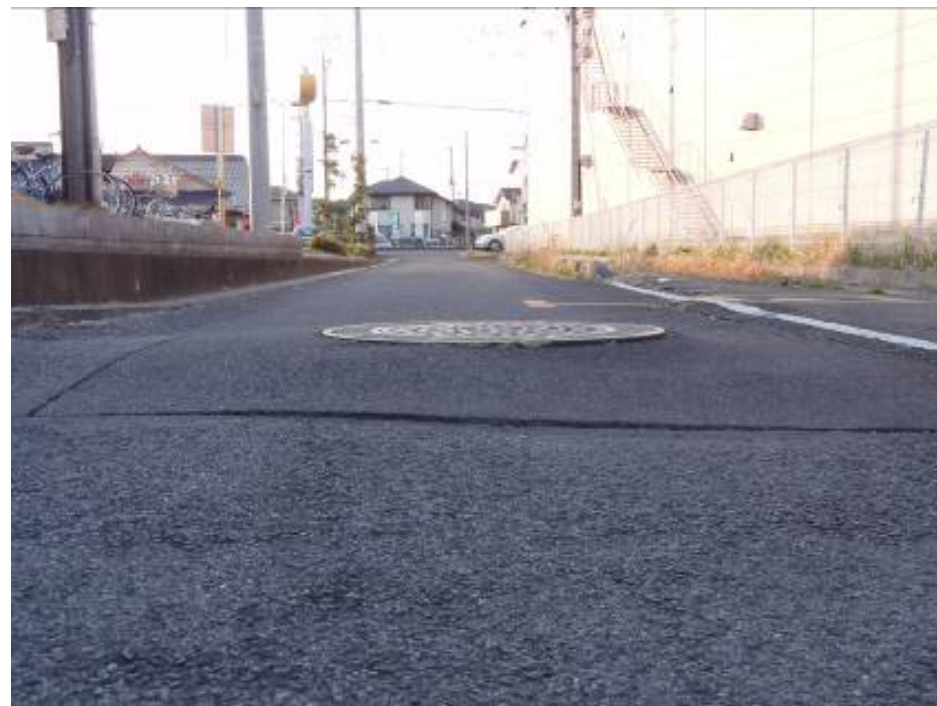
# 本町A -マンホール5

車道部のマンホールの隆起

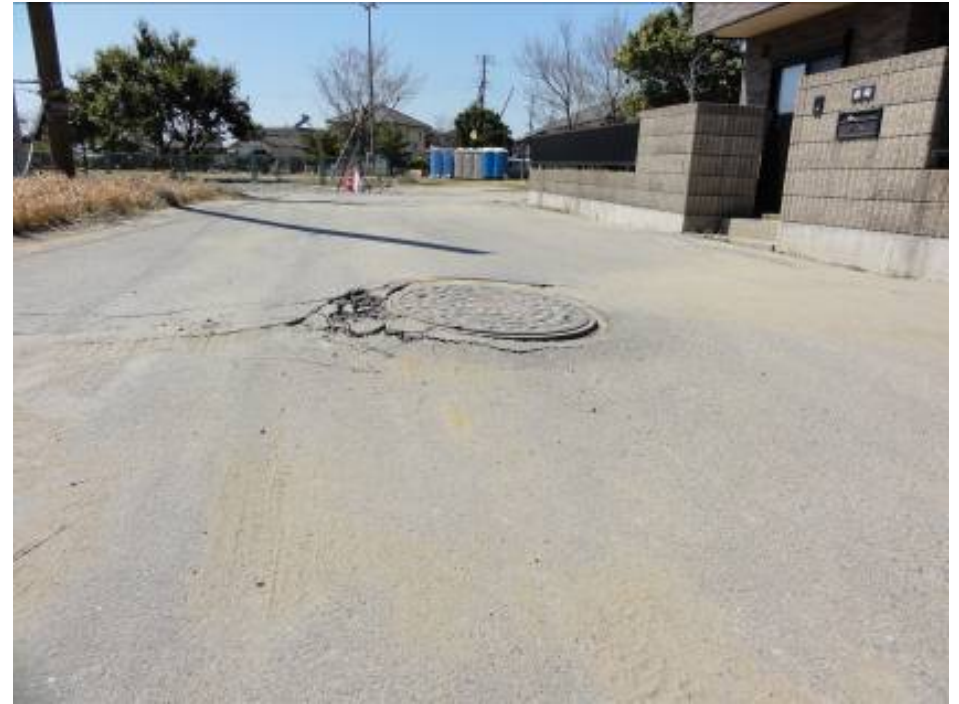
# 日の出B -マンホール3

車道部のマンホールの浮上 周辺舗装の破損

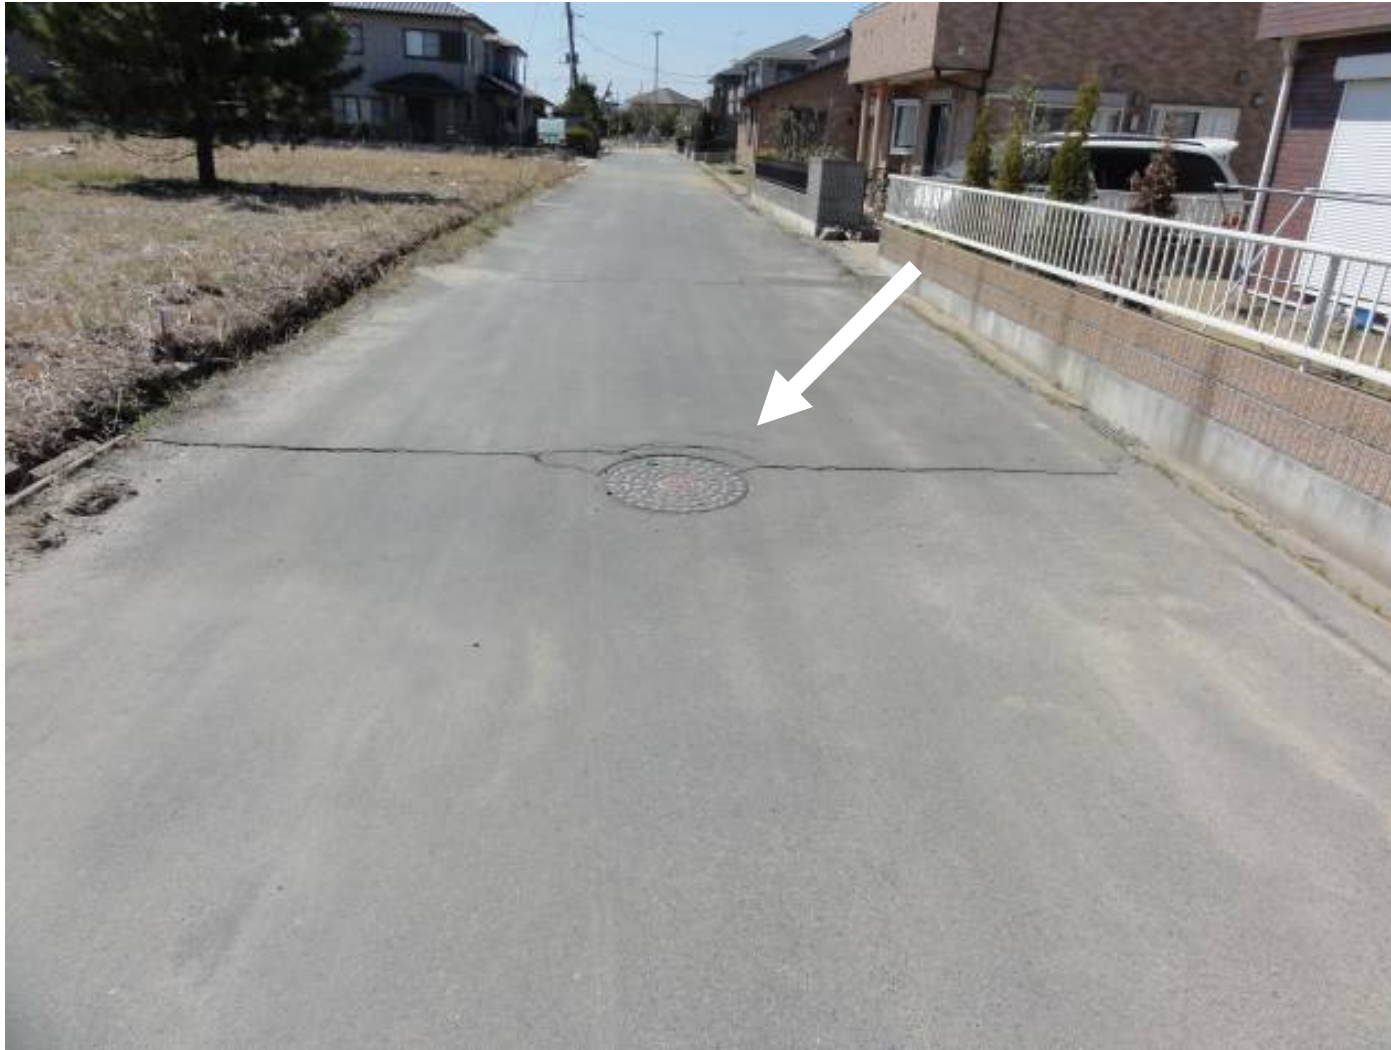
# 日の出B -マンホール4

周辺舗装の横断方向ひび割れ

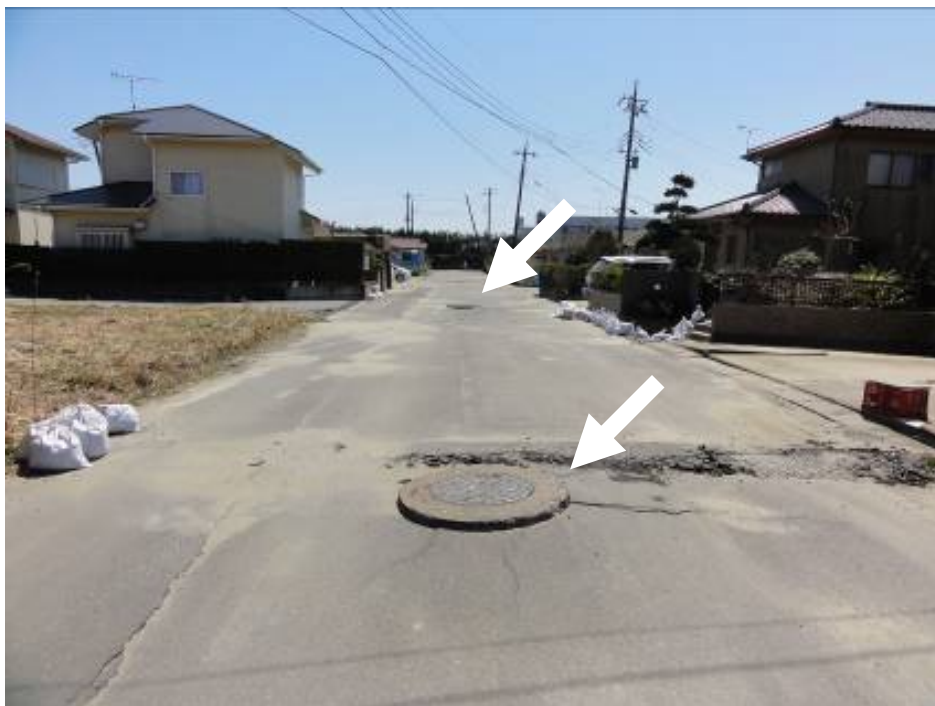
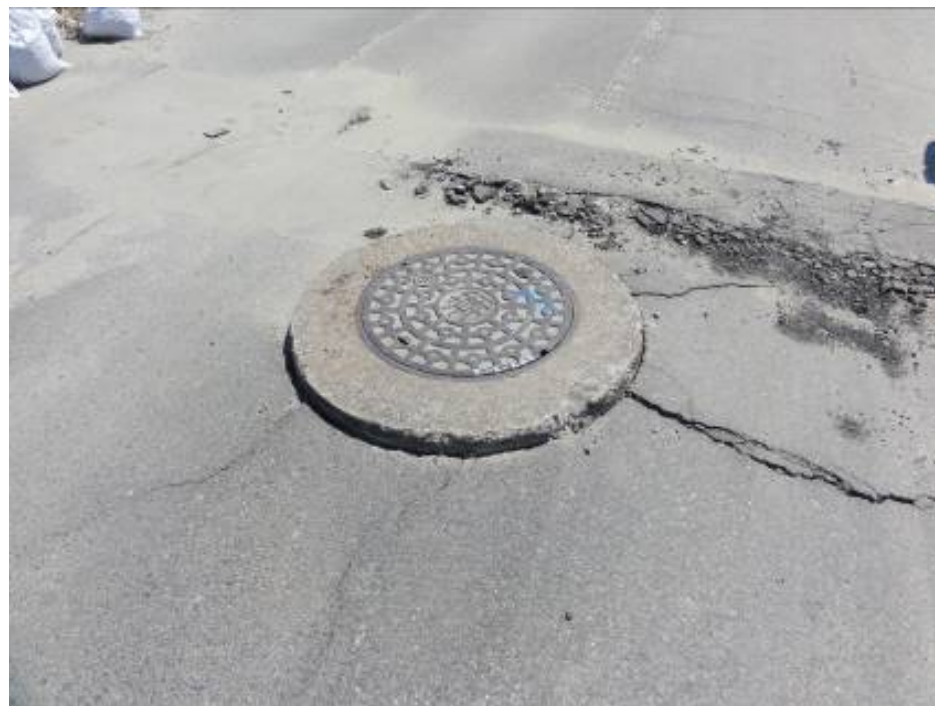
# 日の出B -マンホール5,6

車道部のマンホール隆起

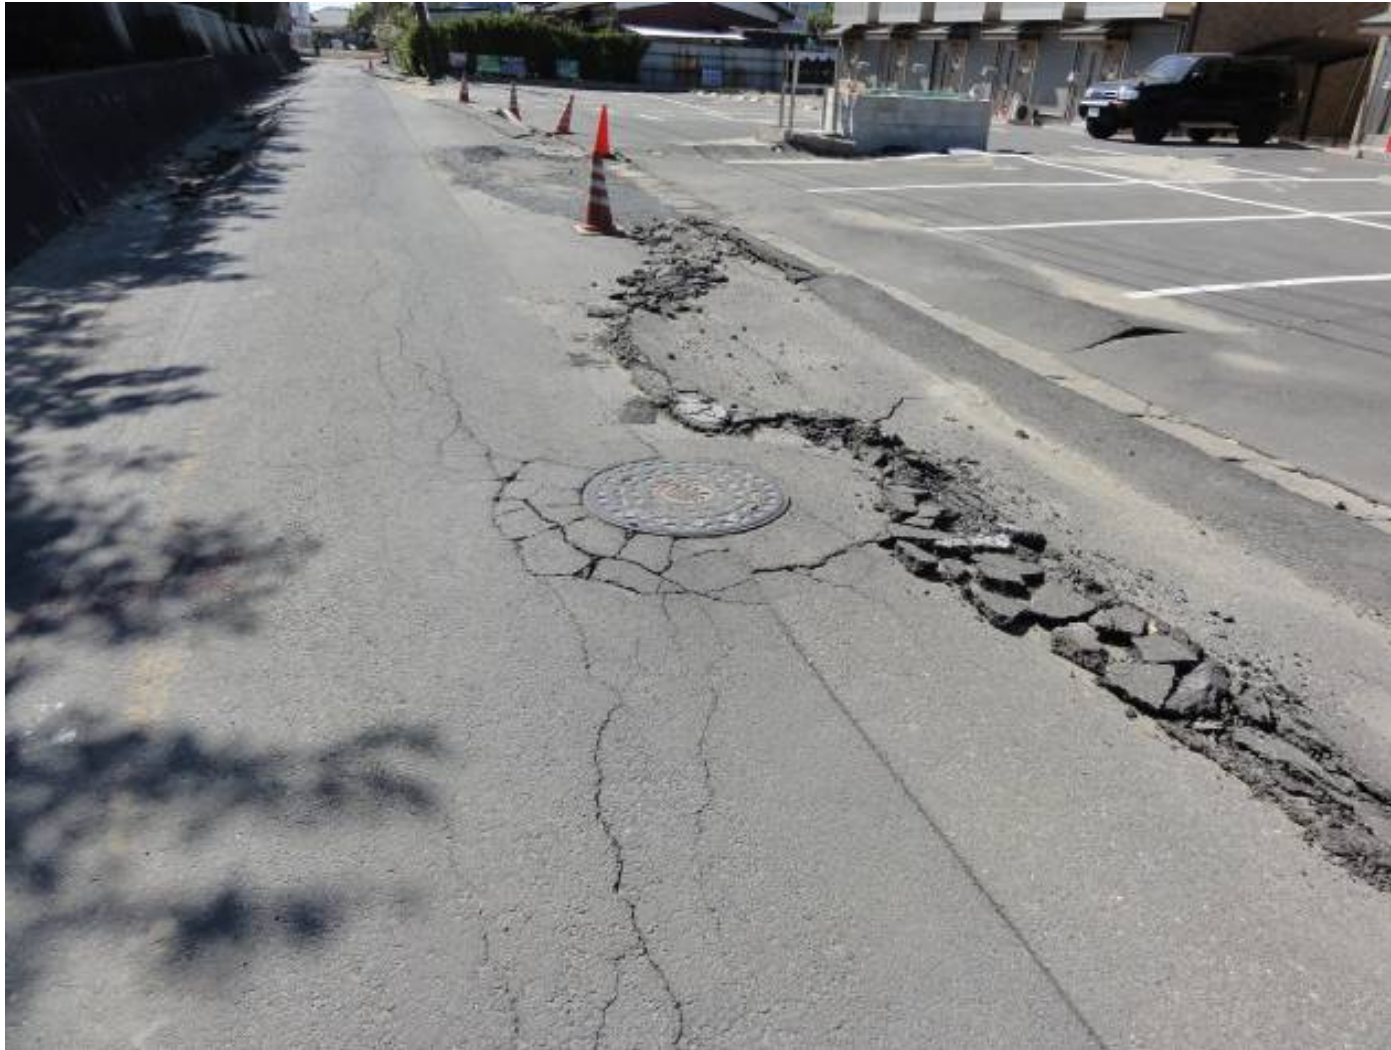
# 日の出C -マンホール2

車道部のマンホール周辺舗装のひび割れ

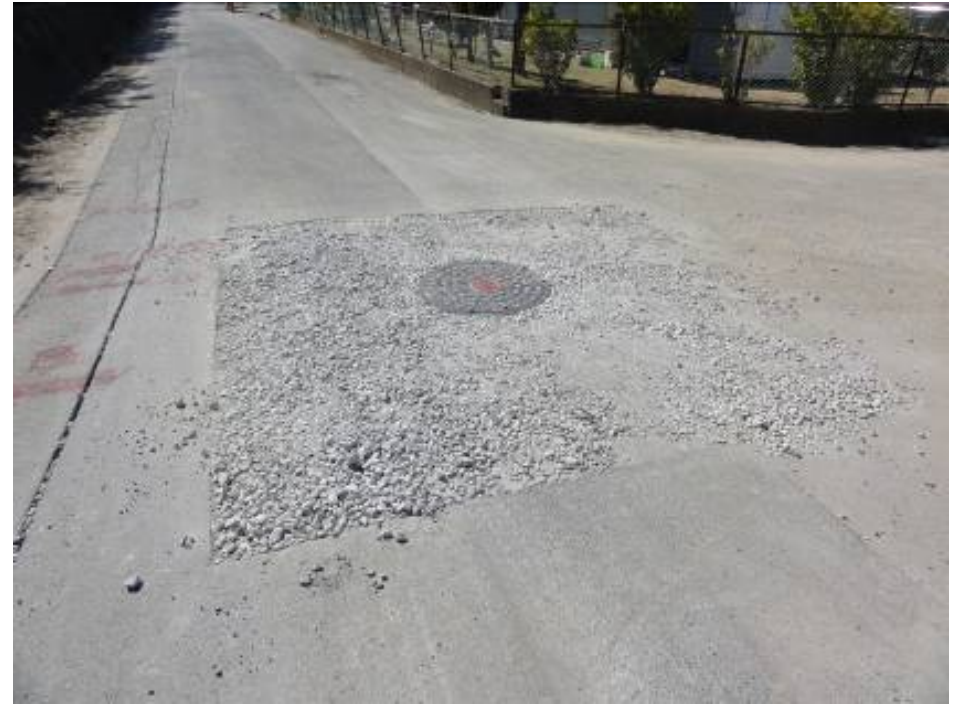
# 日の出C -マンホール3

車道部のマンホール 補修跡あり

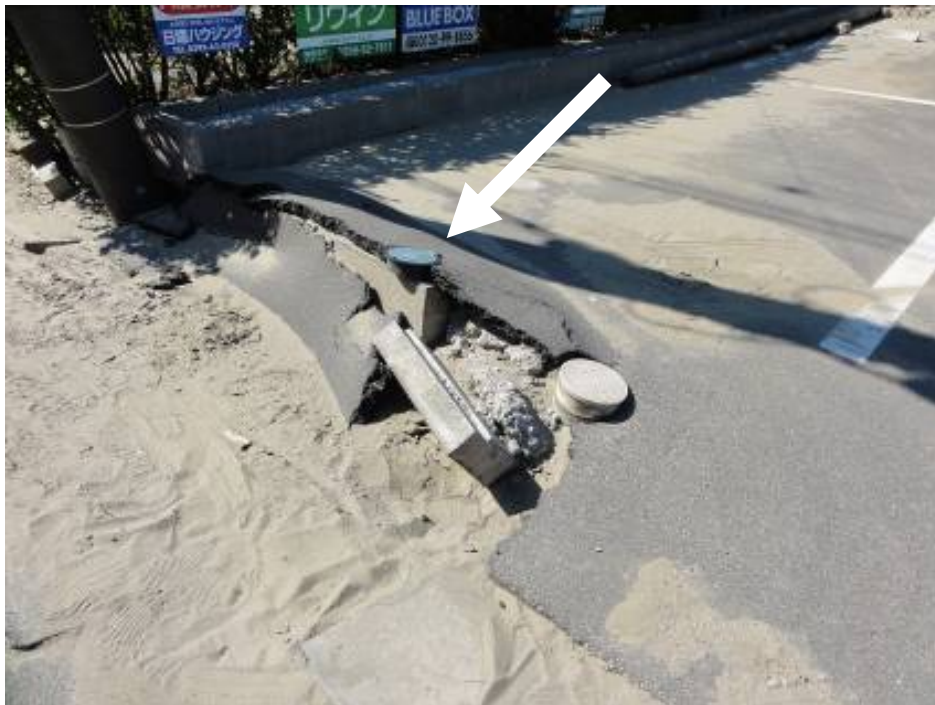
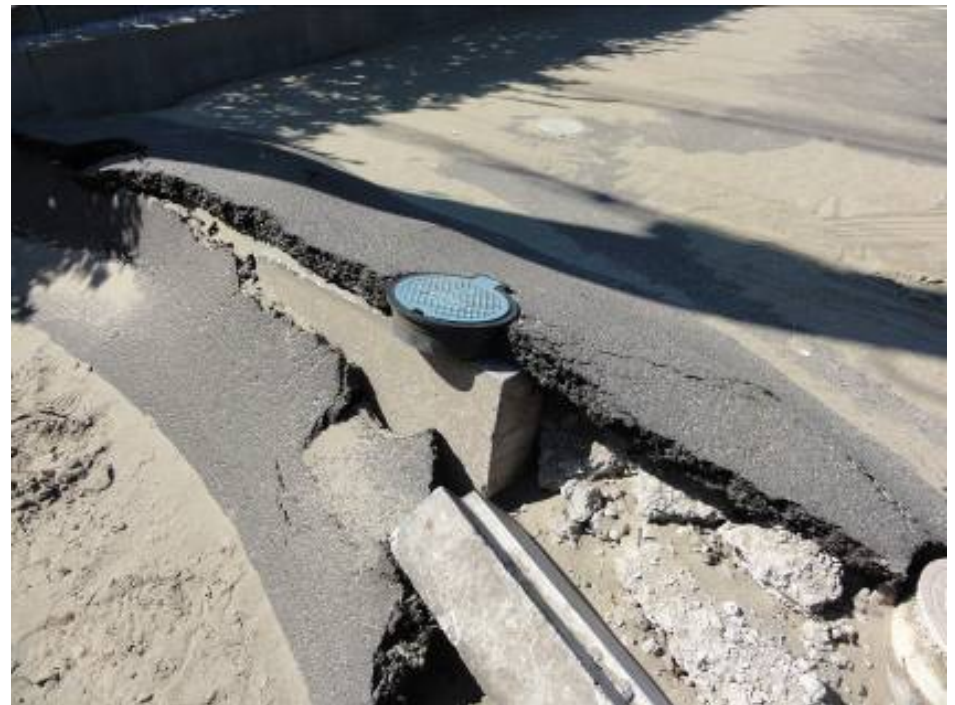
# 日の出C - 止水栓ボックス

止水栓ボックスの破損

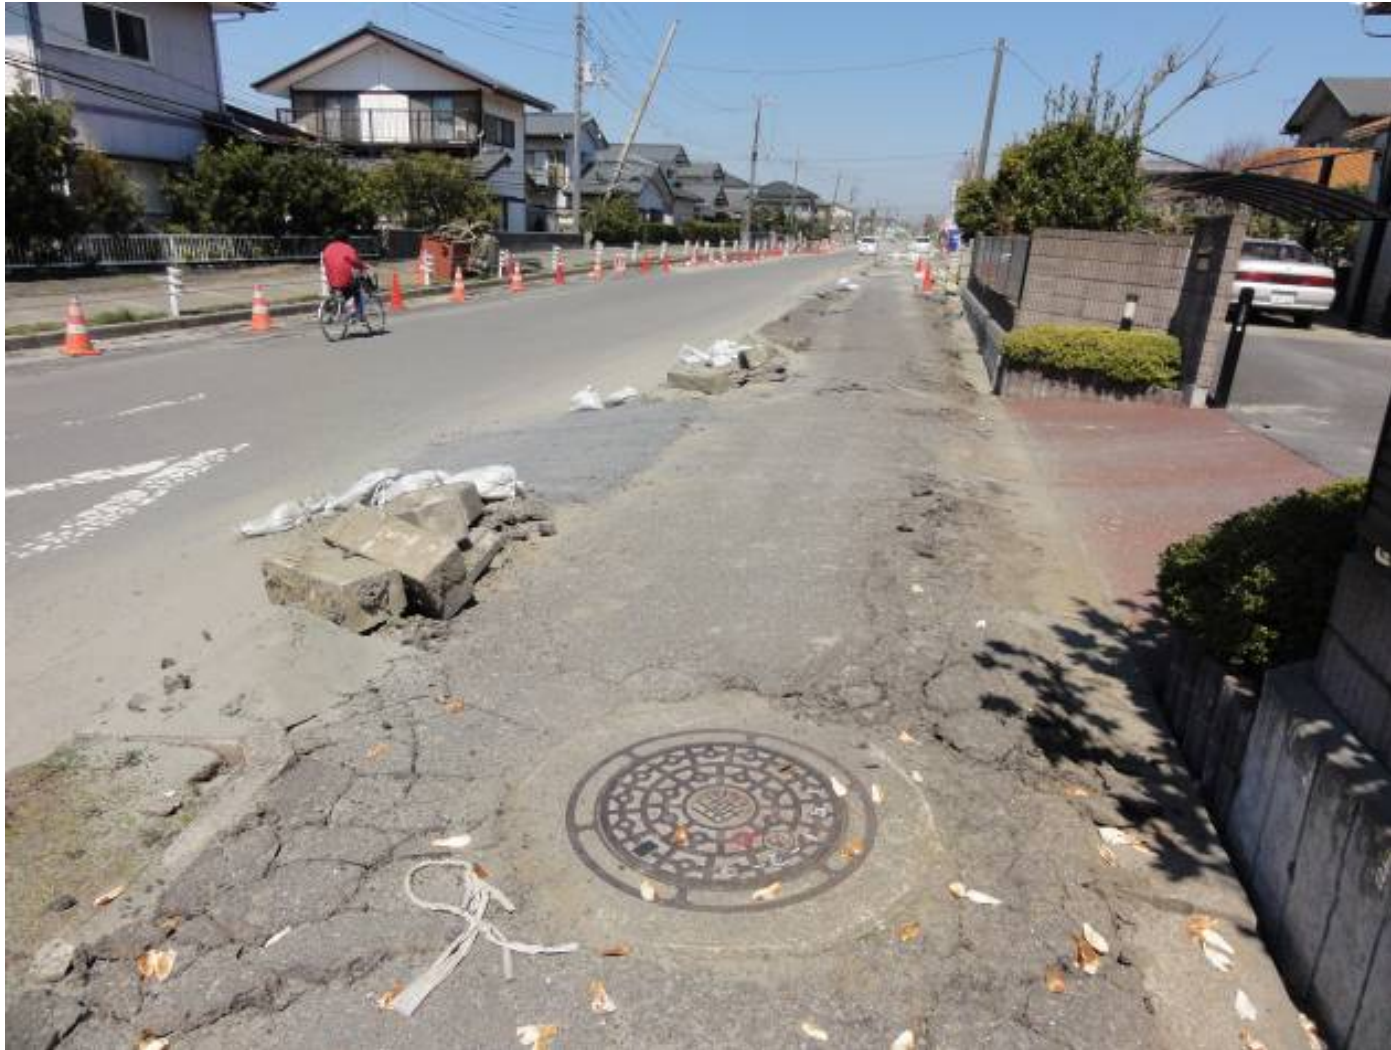
# 日の出D -マンホール4

歩道部のマンホール 周辺舗装の破損

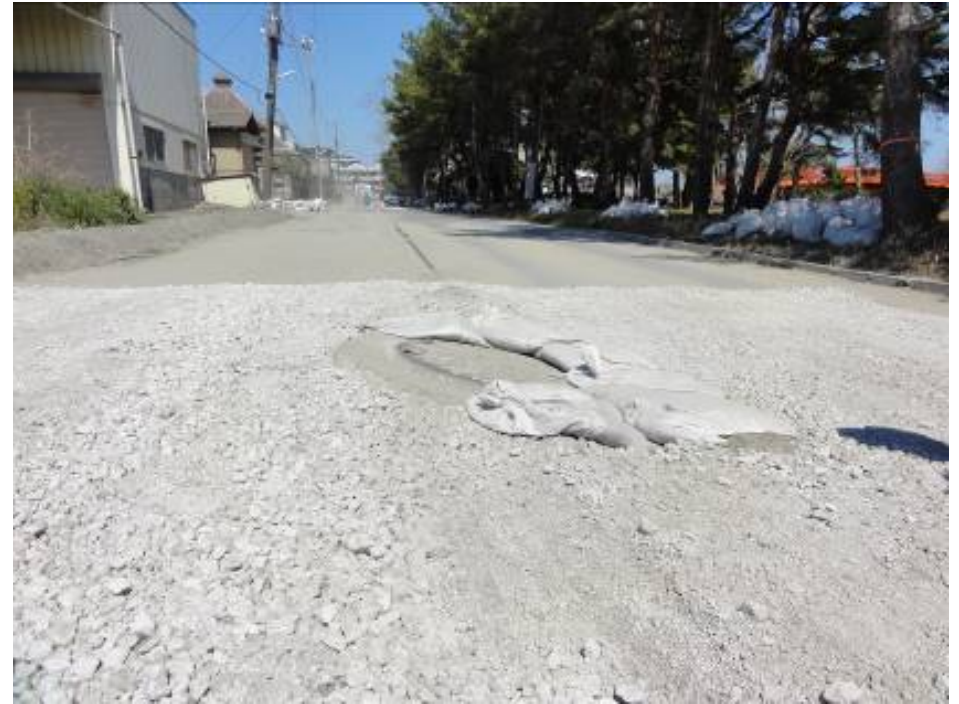
# 日の出D -マンホール5

車道部のマンホール 補修跡あり

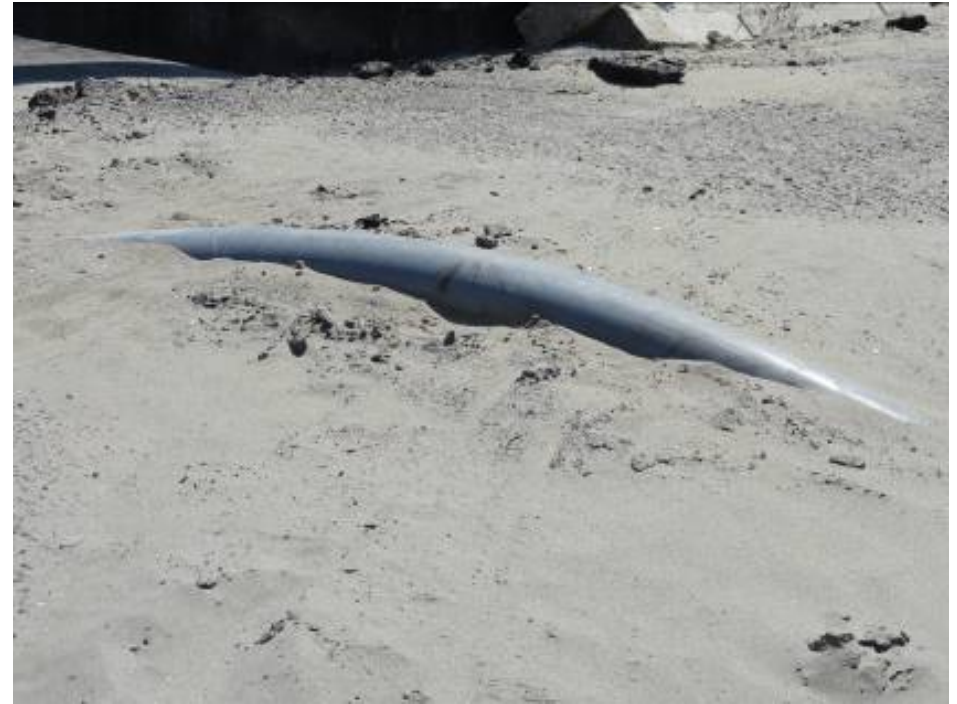
# 日の出D-管2

歩道部の管 変形

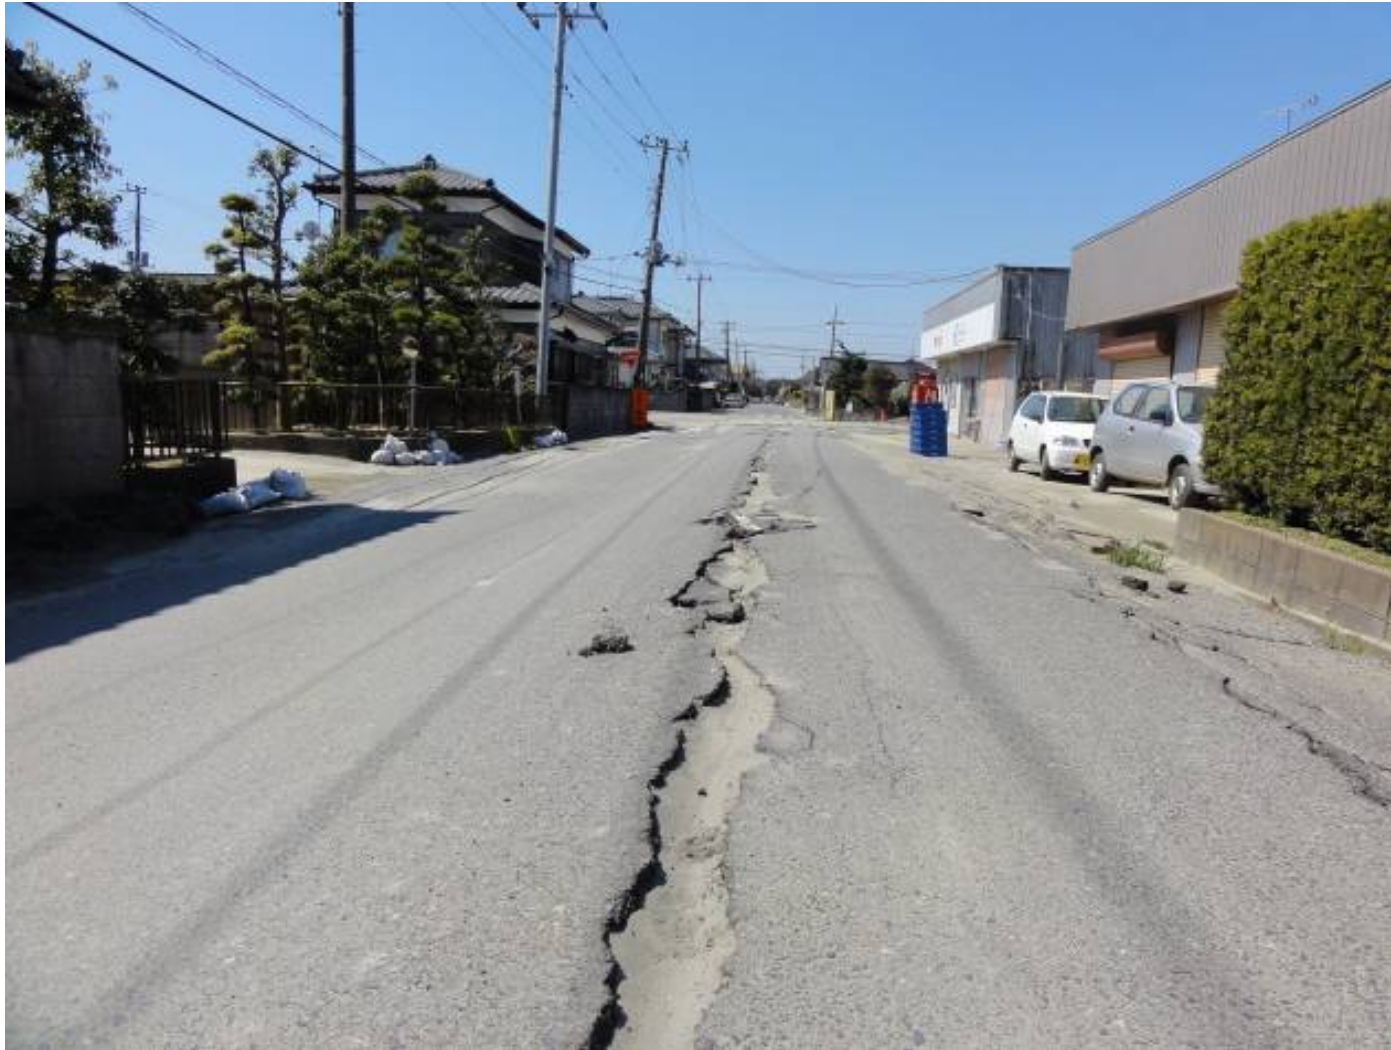
# 日の出D –道路のひび割れ

縦断方向の舗装のひび割れ
