# 東日本大震災 マンホール被害事例報告

千葉県浦安市、埼玉県久喜市、茨城県潮来市

株式会社 G&U技術研究センター  
平成23年6月

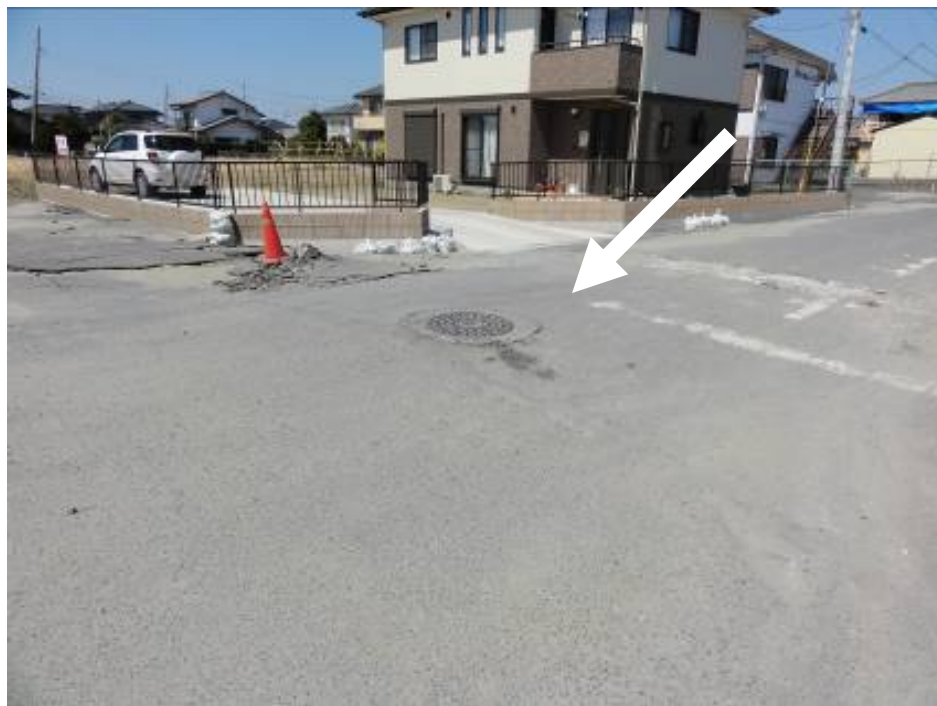
# 日の出F -マンホール2

車道部のマンホール 周辺舗装破損

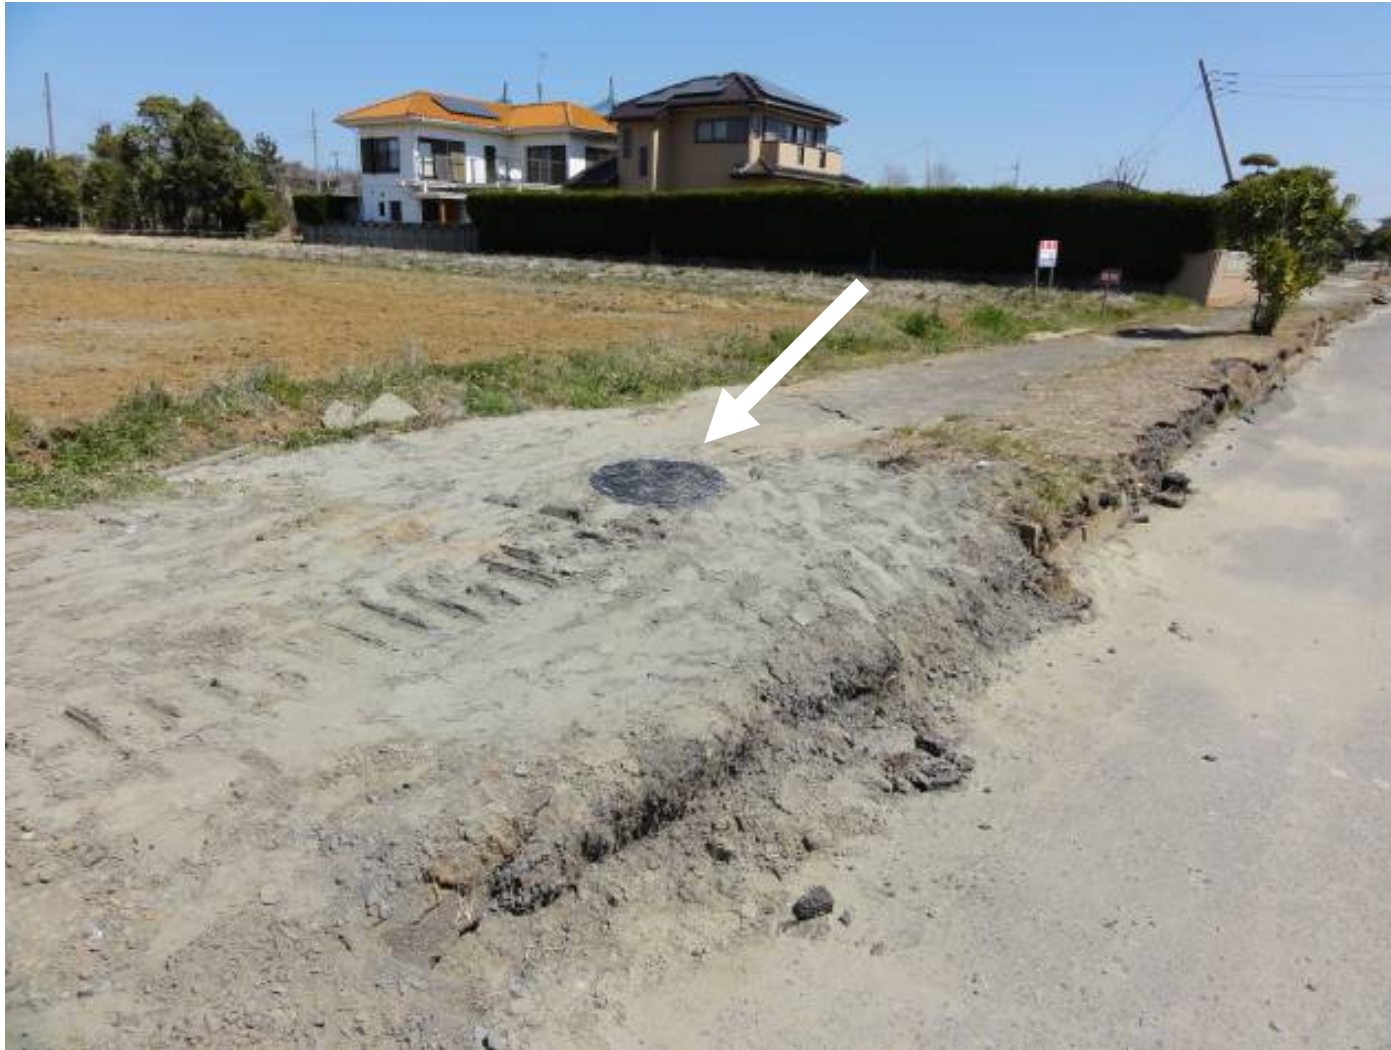
# 日の出F -マンホール3

歩道部のマンホール新しいふたに交換済

噴砂の跡あり

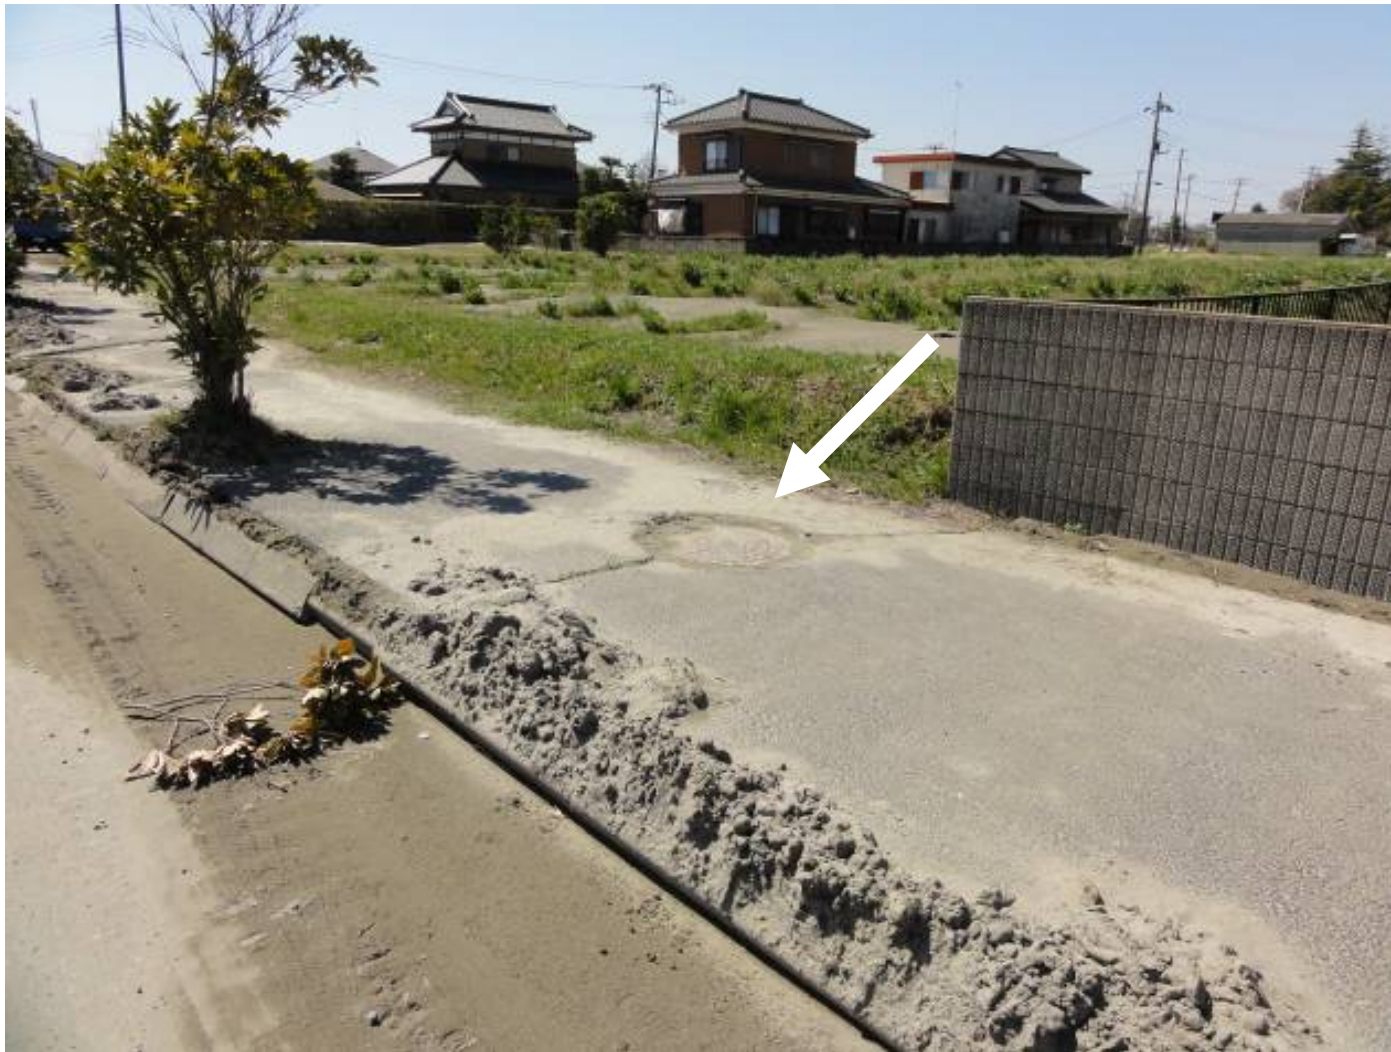
# 日の出F -マンホール9

歩道部のマンホール 横断方向舗装ひび割れ

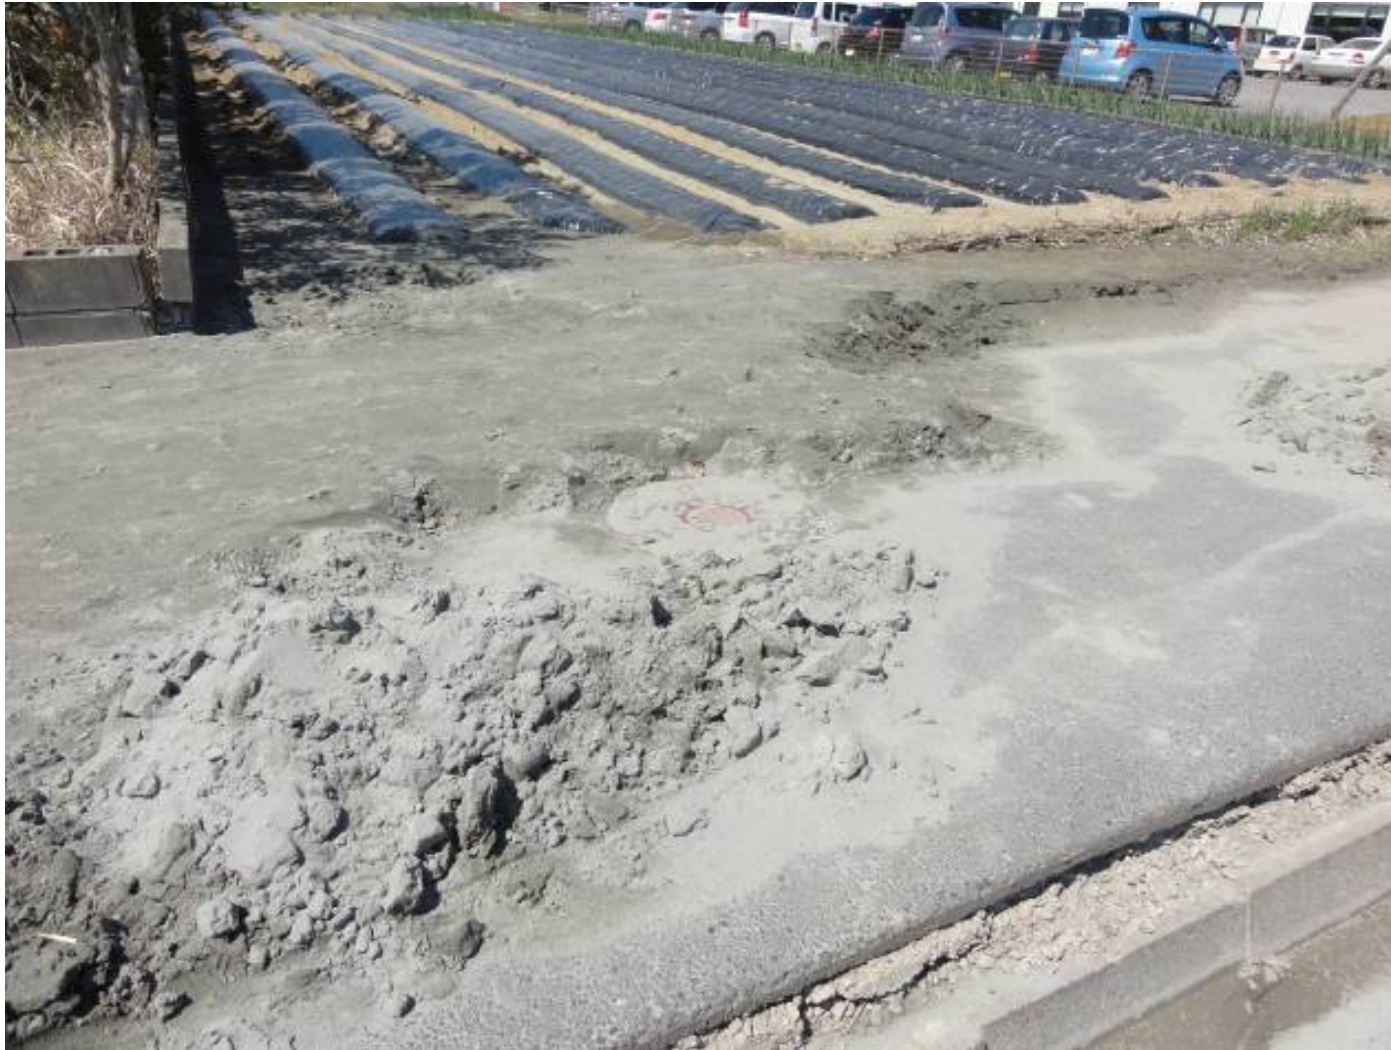
# 日の出F -マンホール10

歩道部のマンホール 噴砂に埋もれている

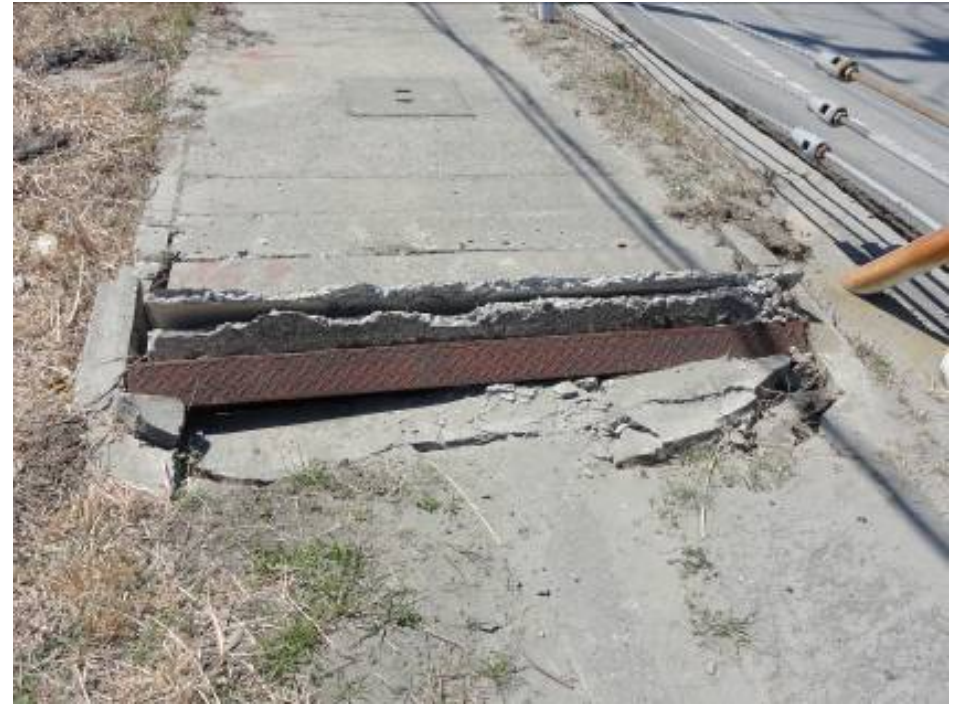
# 日の出F 一側溝

雨水側溝 破損

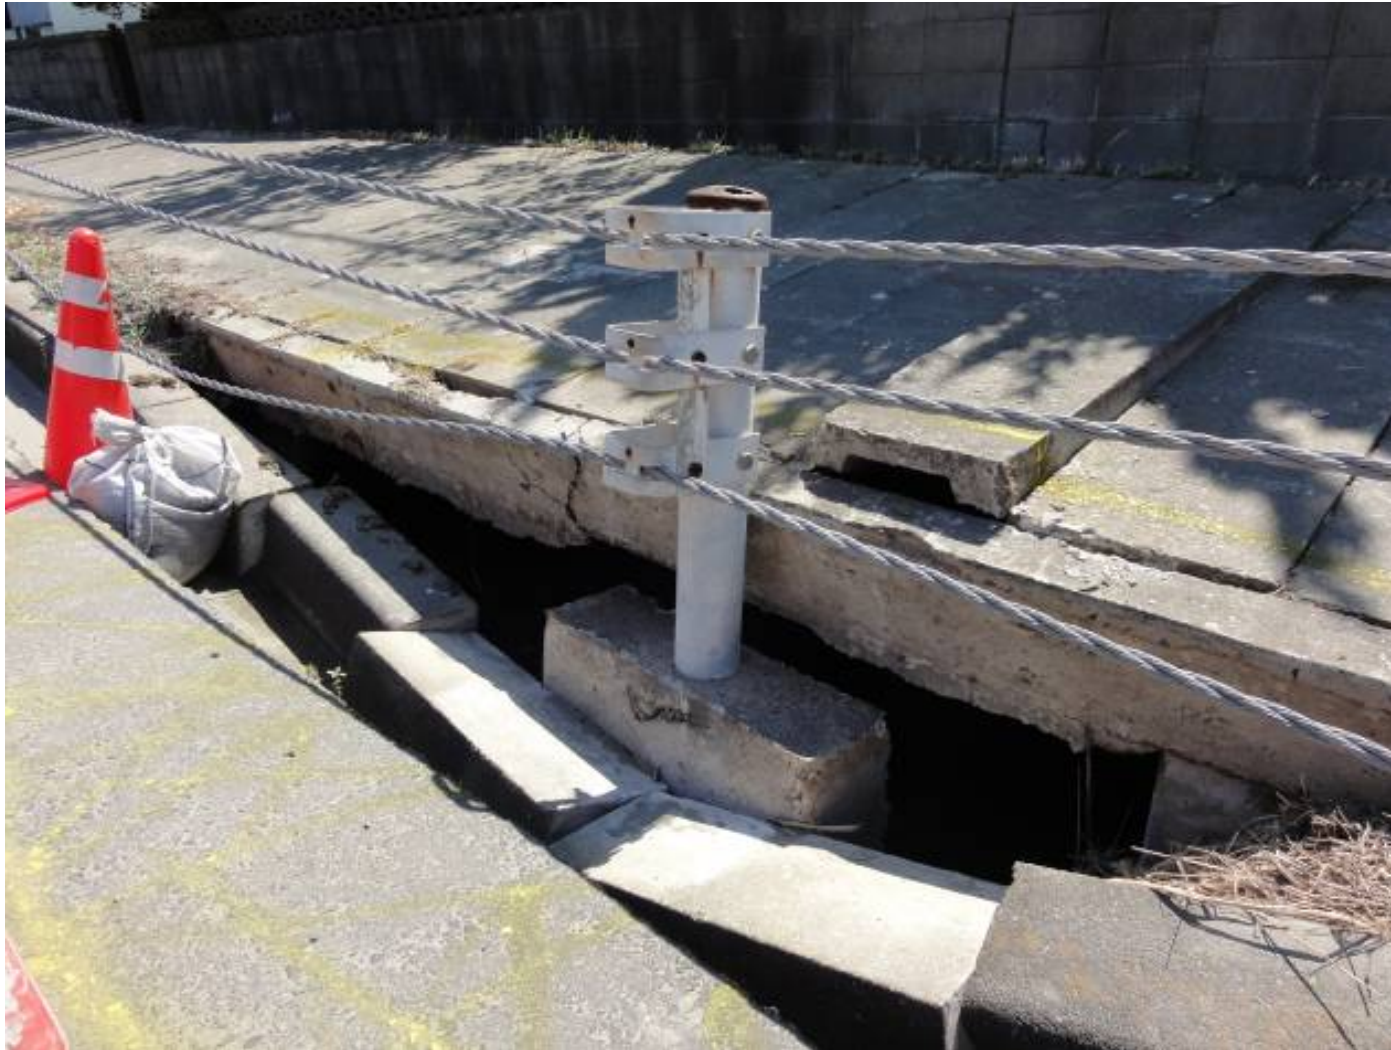
# 日の出F 一側溝

雨水側溝 破損

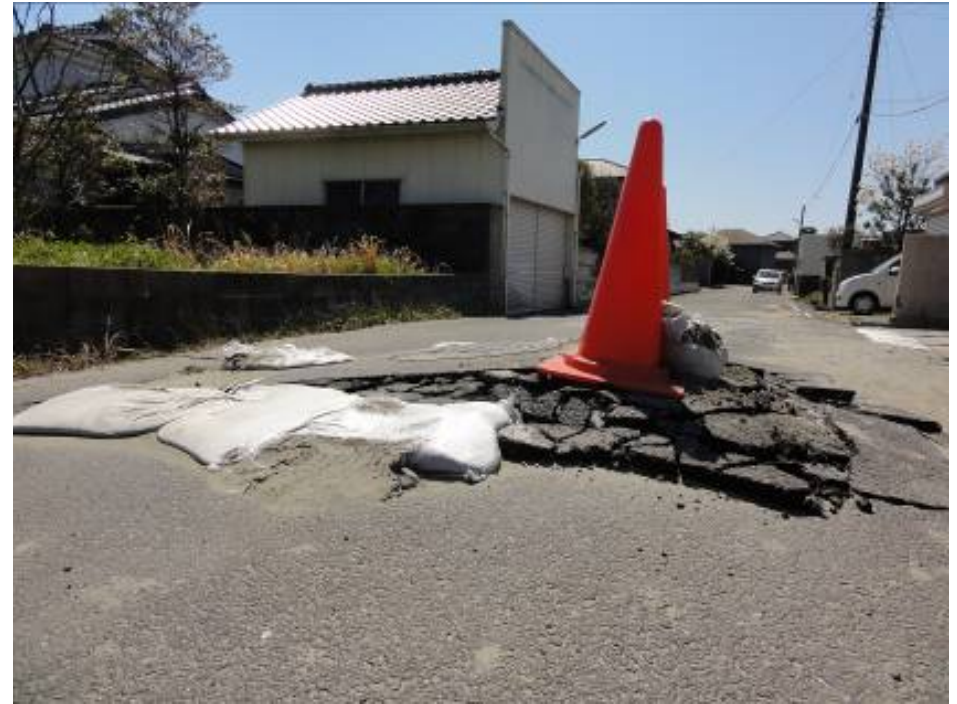
# 日の出H -マンホール1

車道部のマンホール隆起 周辺舗装の破損

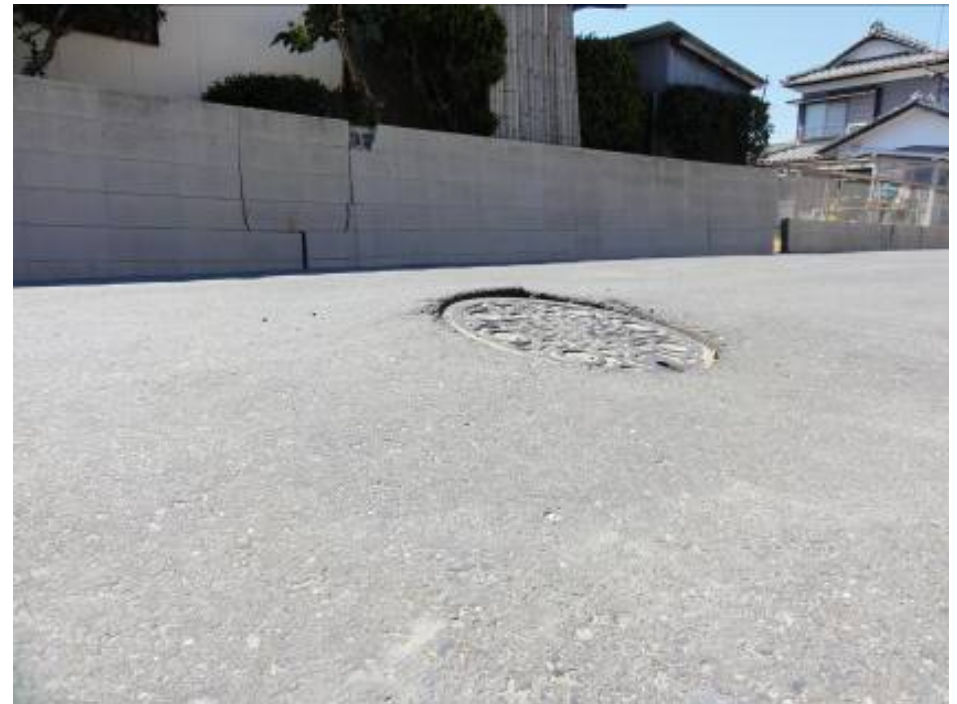
# 日の出H -マンホール2

車道部の小型マンホール 周辺舗装のひび割れ、傾斜

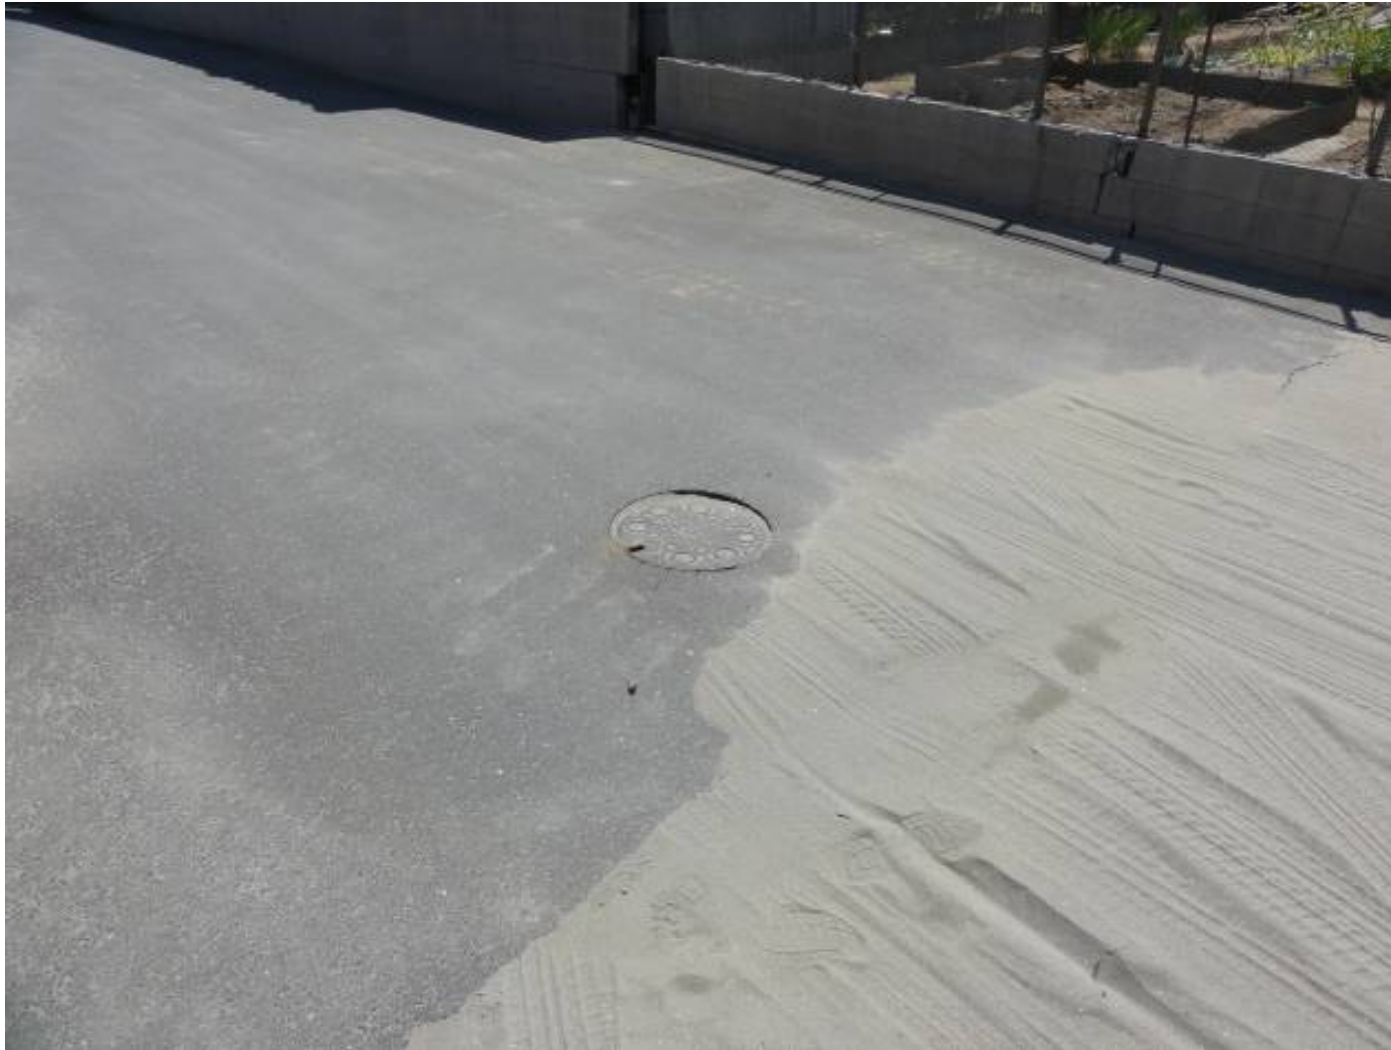
# 日の出H -マンホール3

車道部の小型マンホール 傾斜

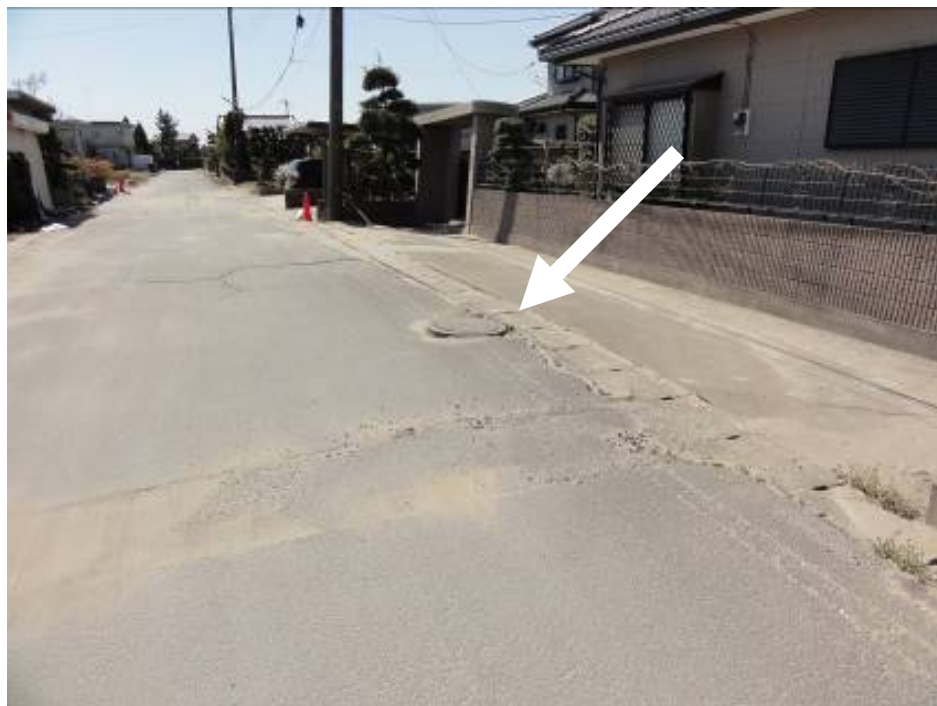
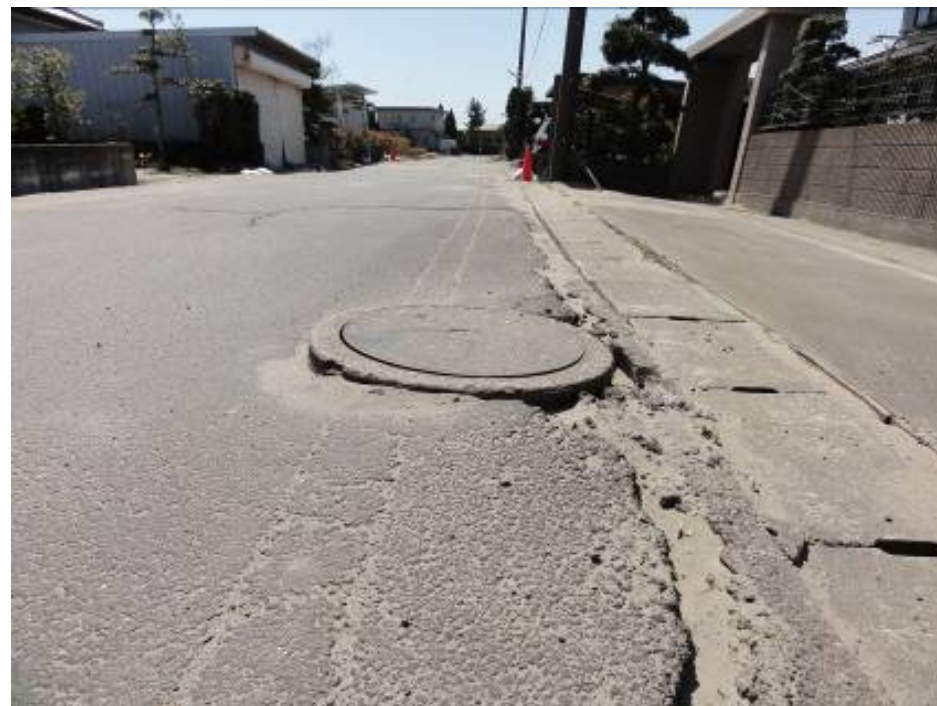
# 日の出H -マンホール5

汚水枡 周辺舗装破損
