茨城県潮来市

(調査日 4月5日)

(株)G&U技術研究センター

調査箇所/主な現象

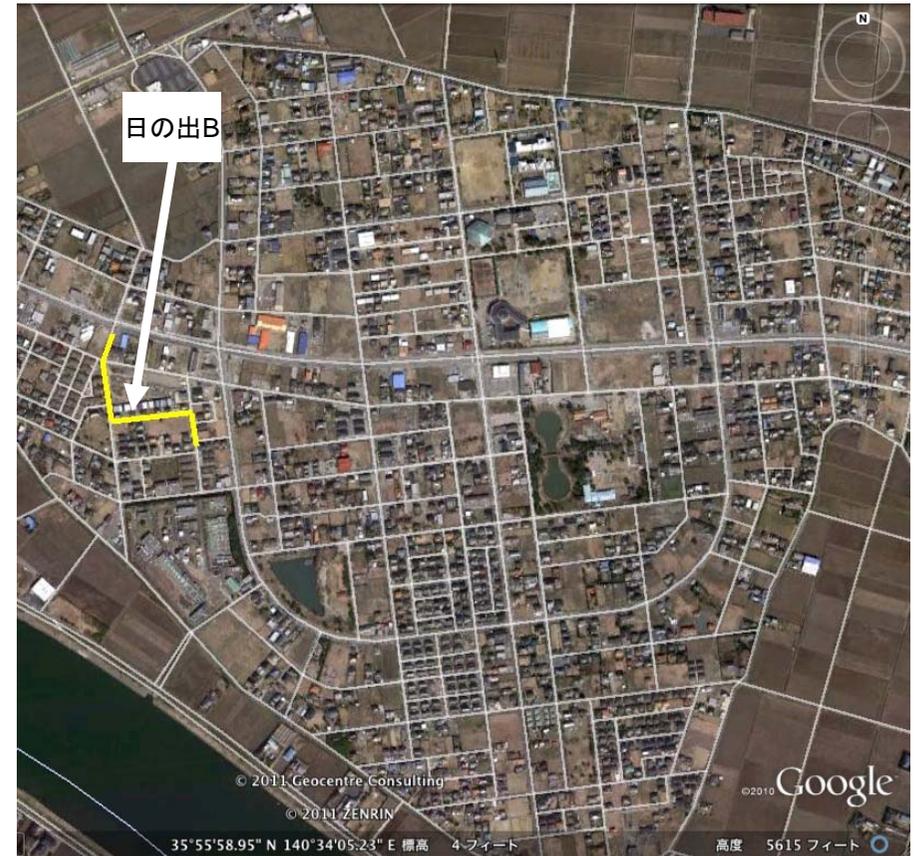
日の出B

電信柱傾斜 噴砂あり

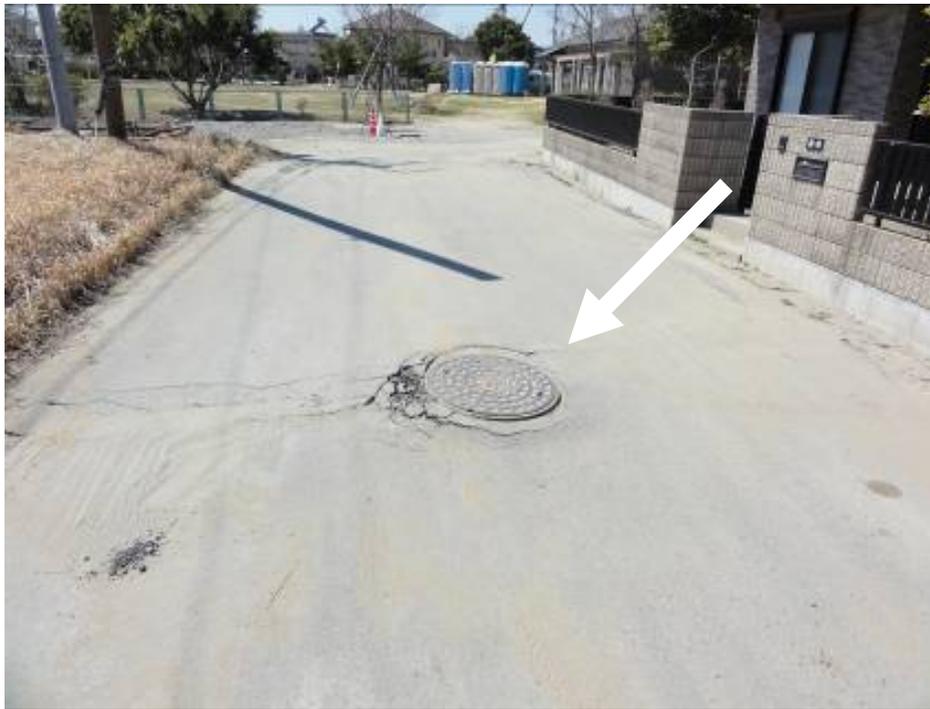
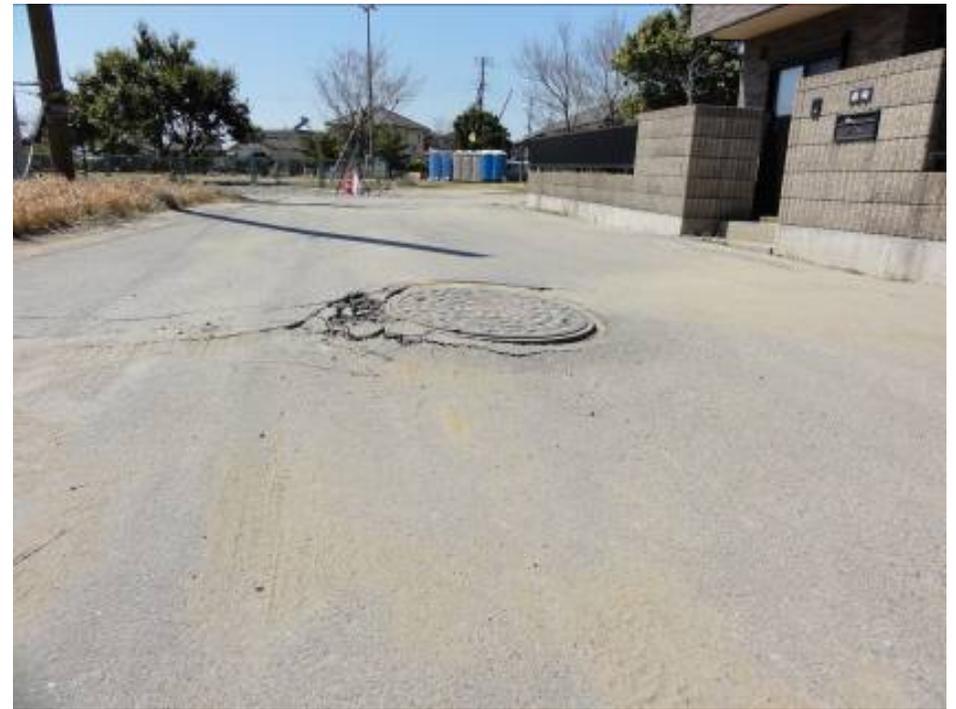
日の出B -マンホール3

車道部のマンホールの浮上 周辺舗装の破損

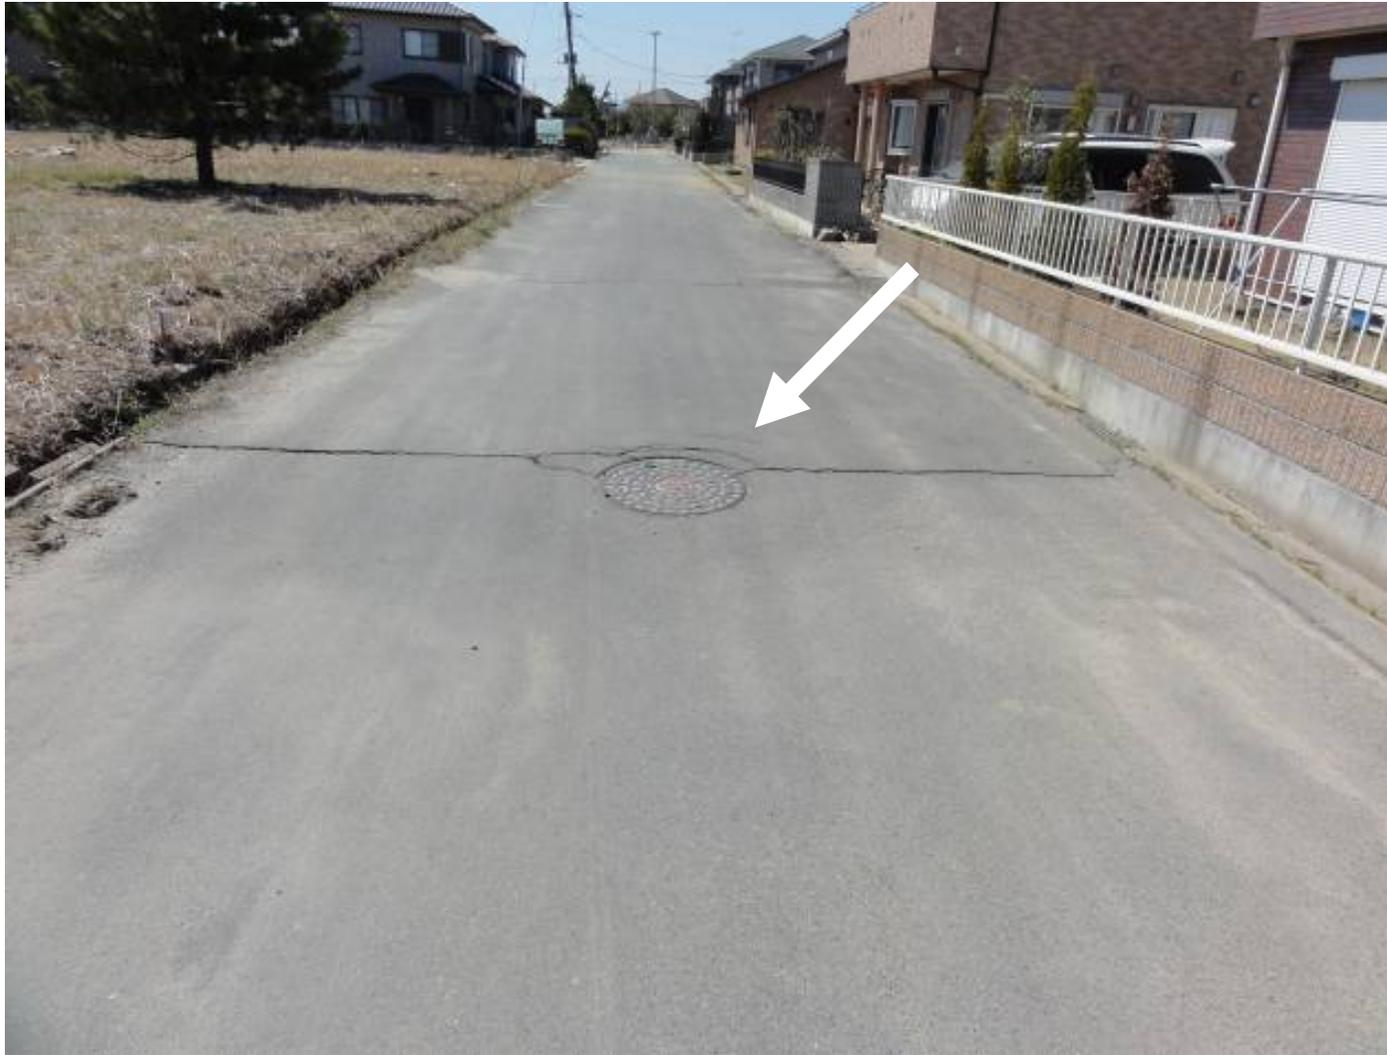
日の出B -マンホール4

周辺舗装の横断方向ひび割れ

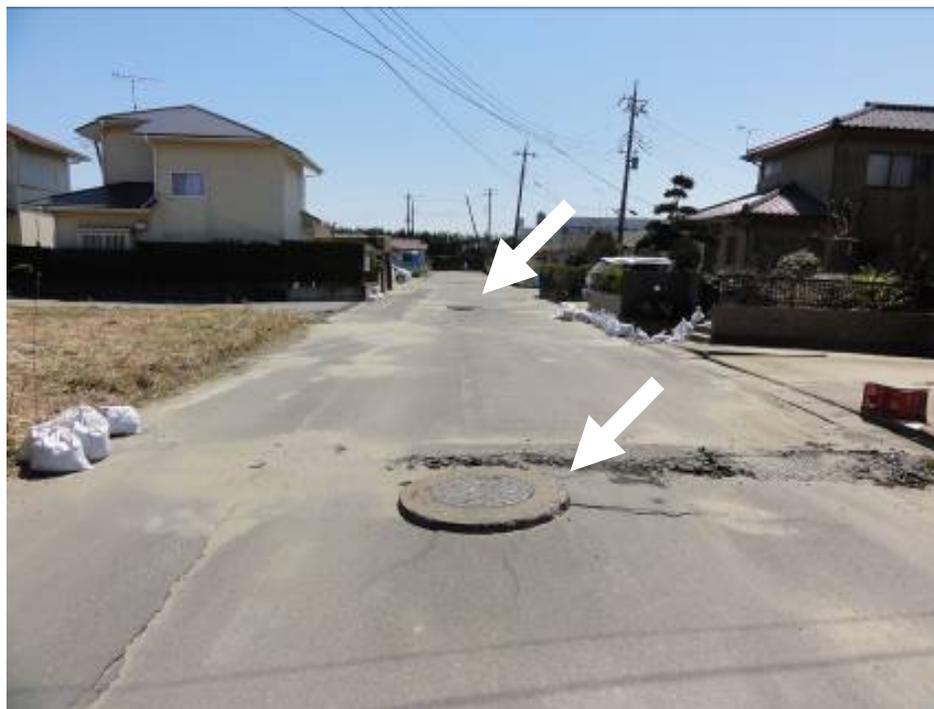
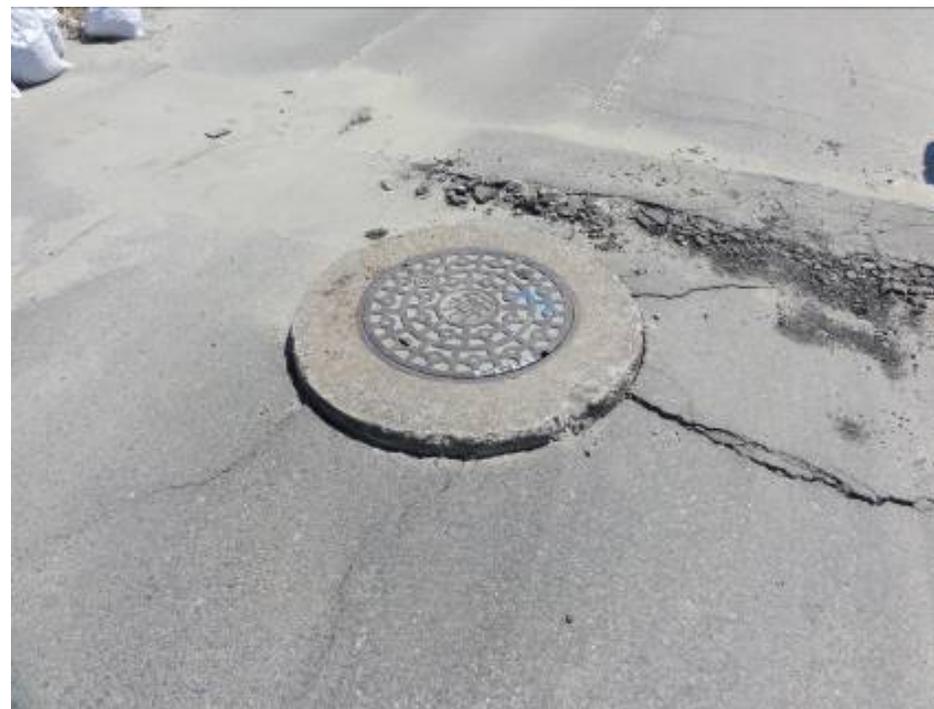
日の出B -マンホール5,6

車道部のマンホール隆起

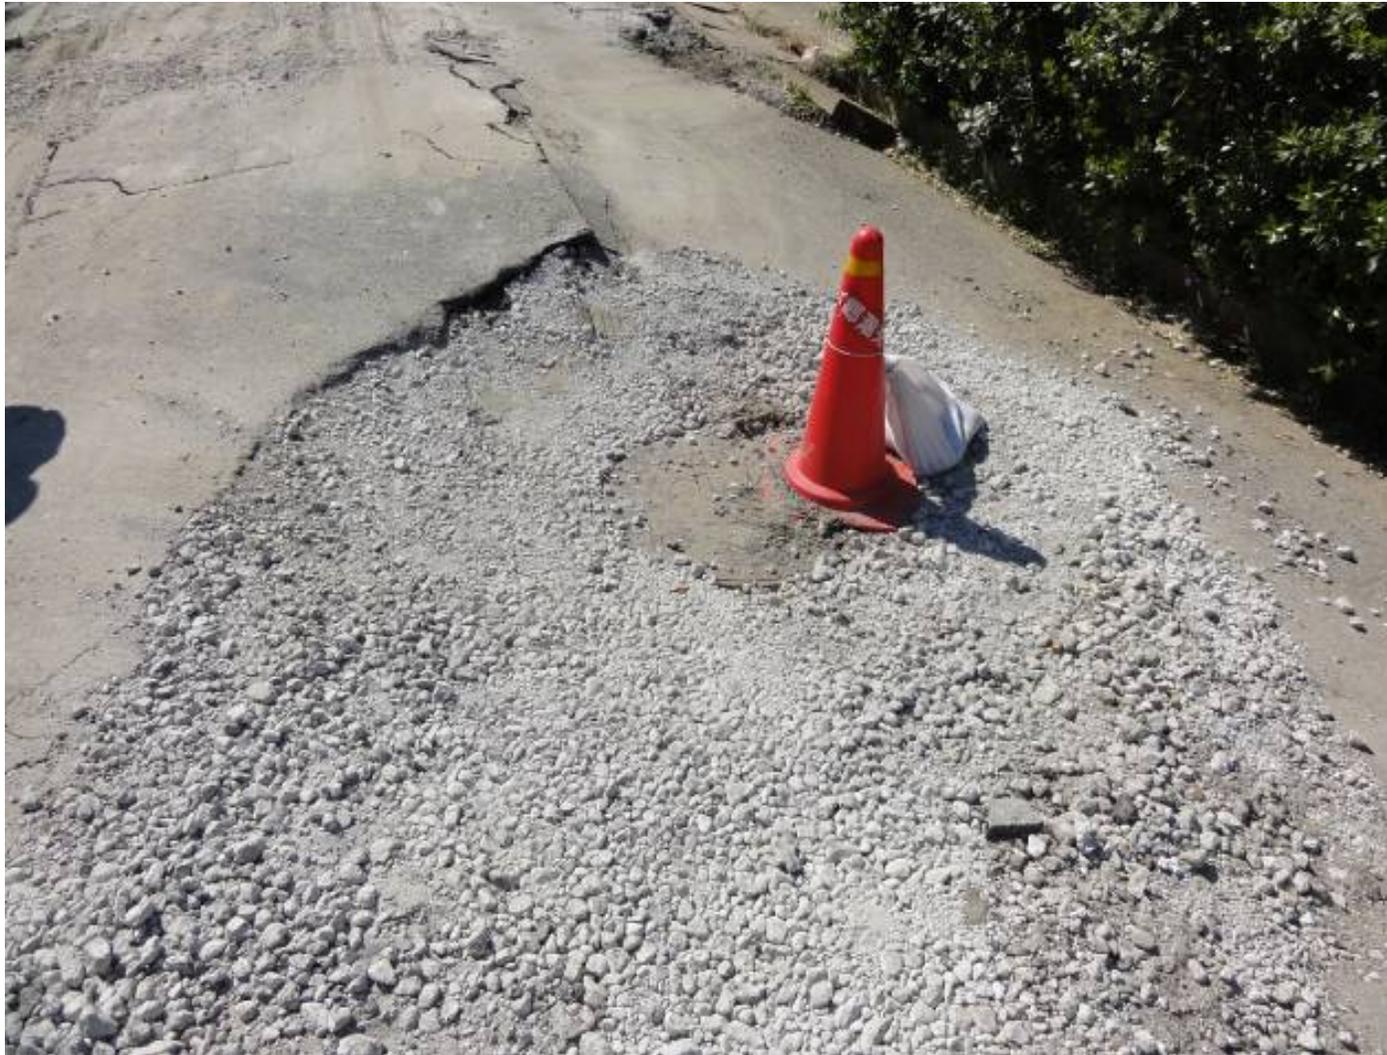
日の出C -マンホール1

車道部のマンホール 補修跡あり

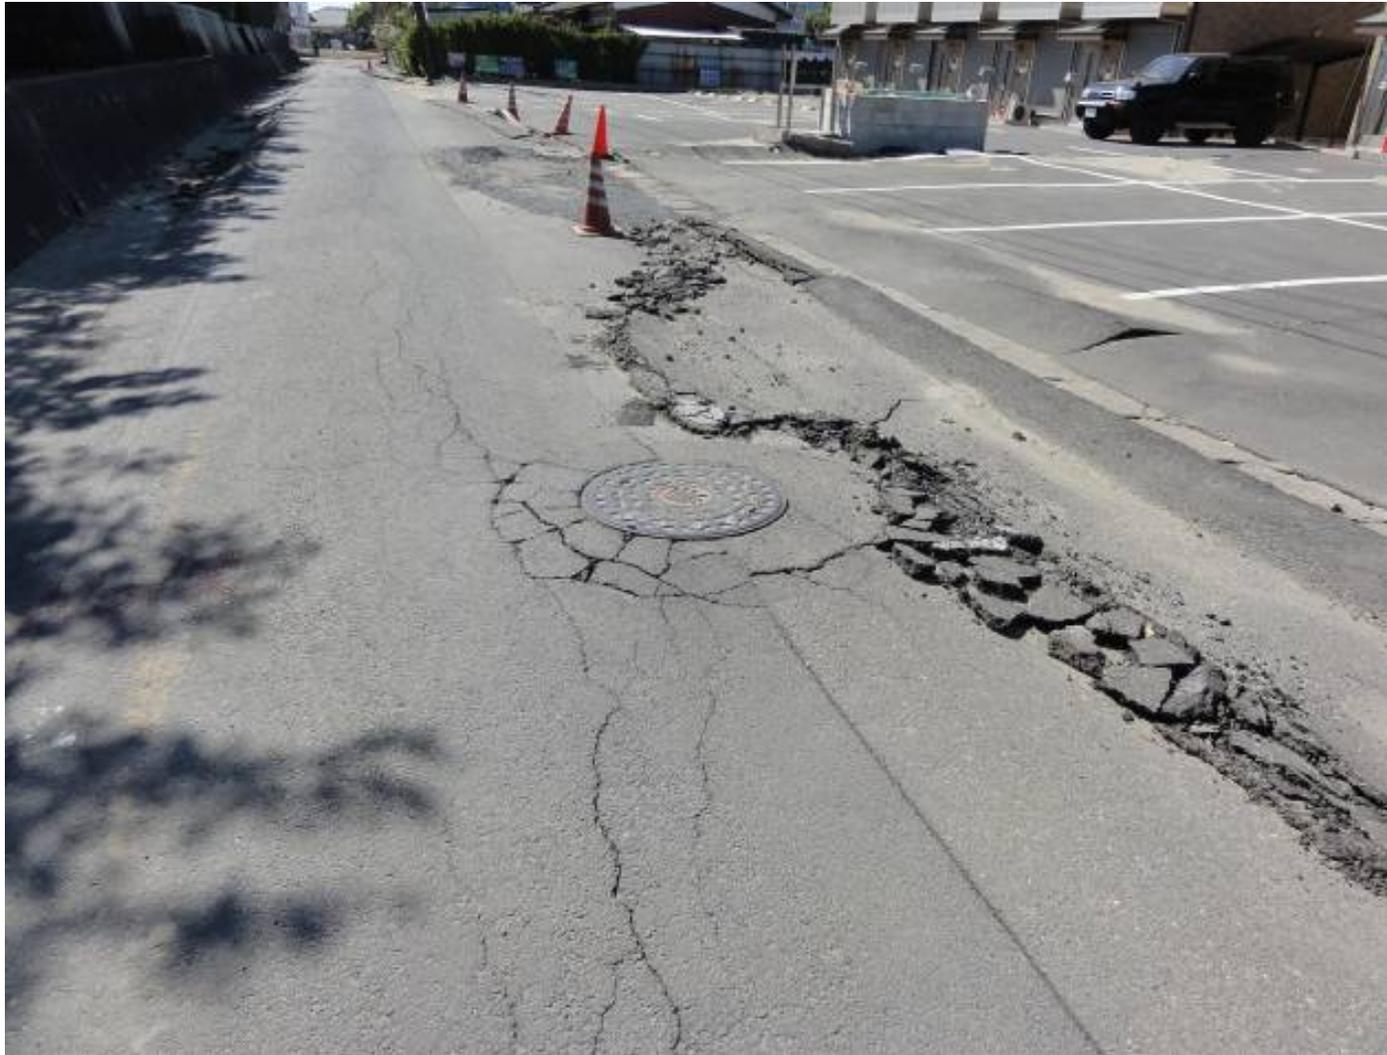
日の出C -マンホール2

車道部のマンホール周辺舗装のひび割れ

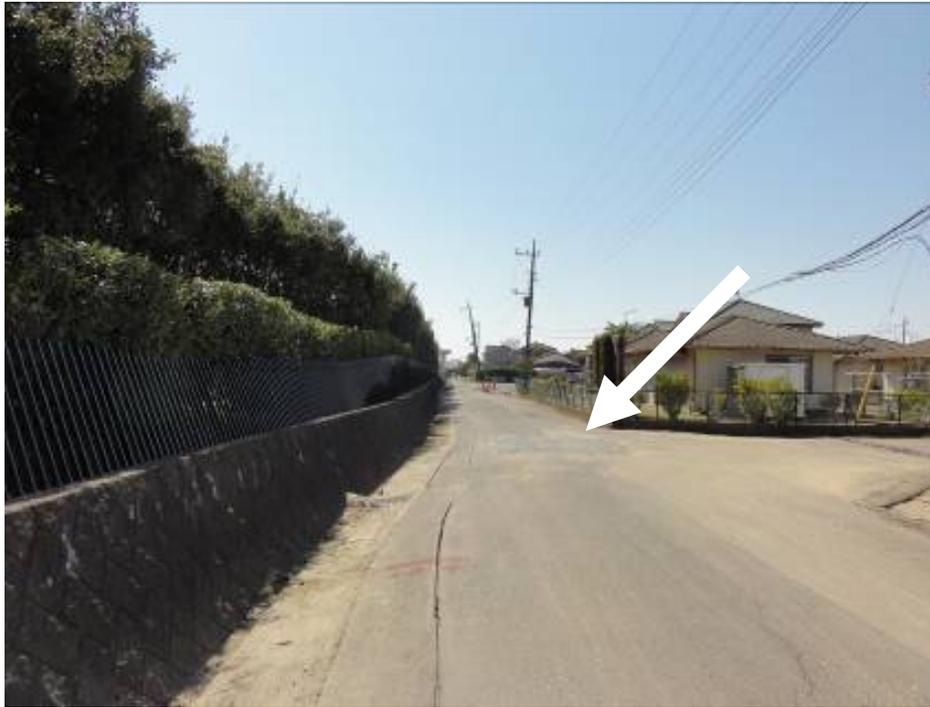
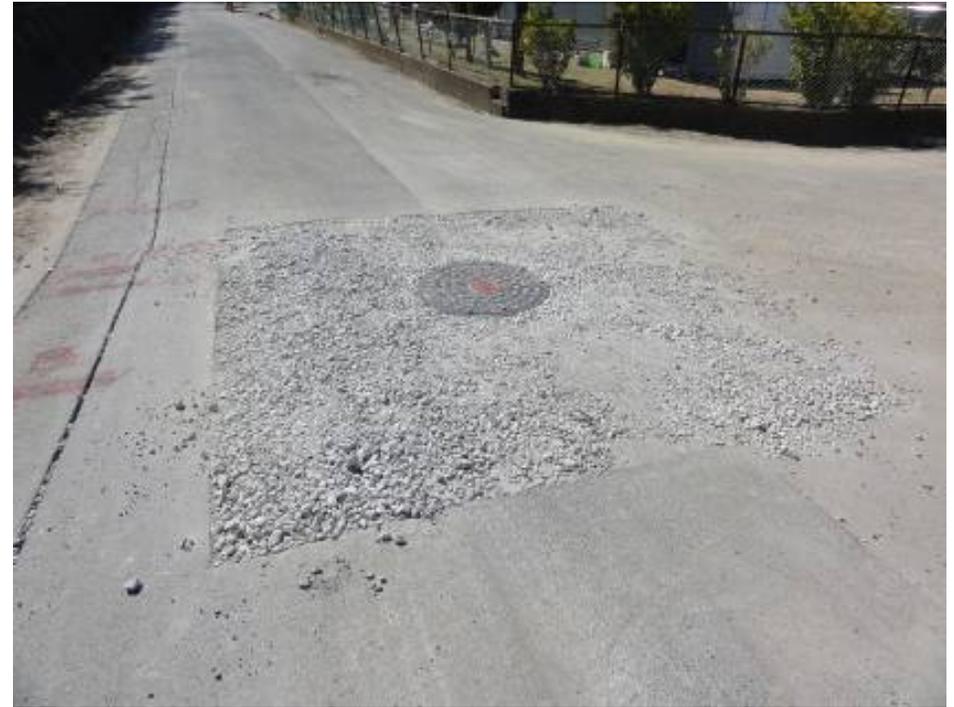
日の出C -マンホール3

車道部のマンホール 補修跡あり

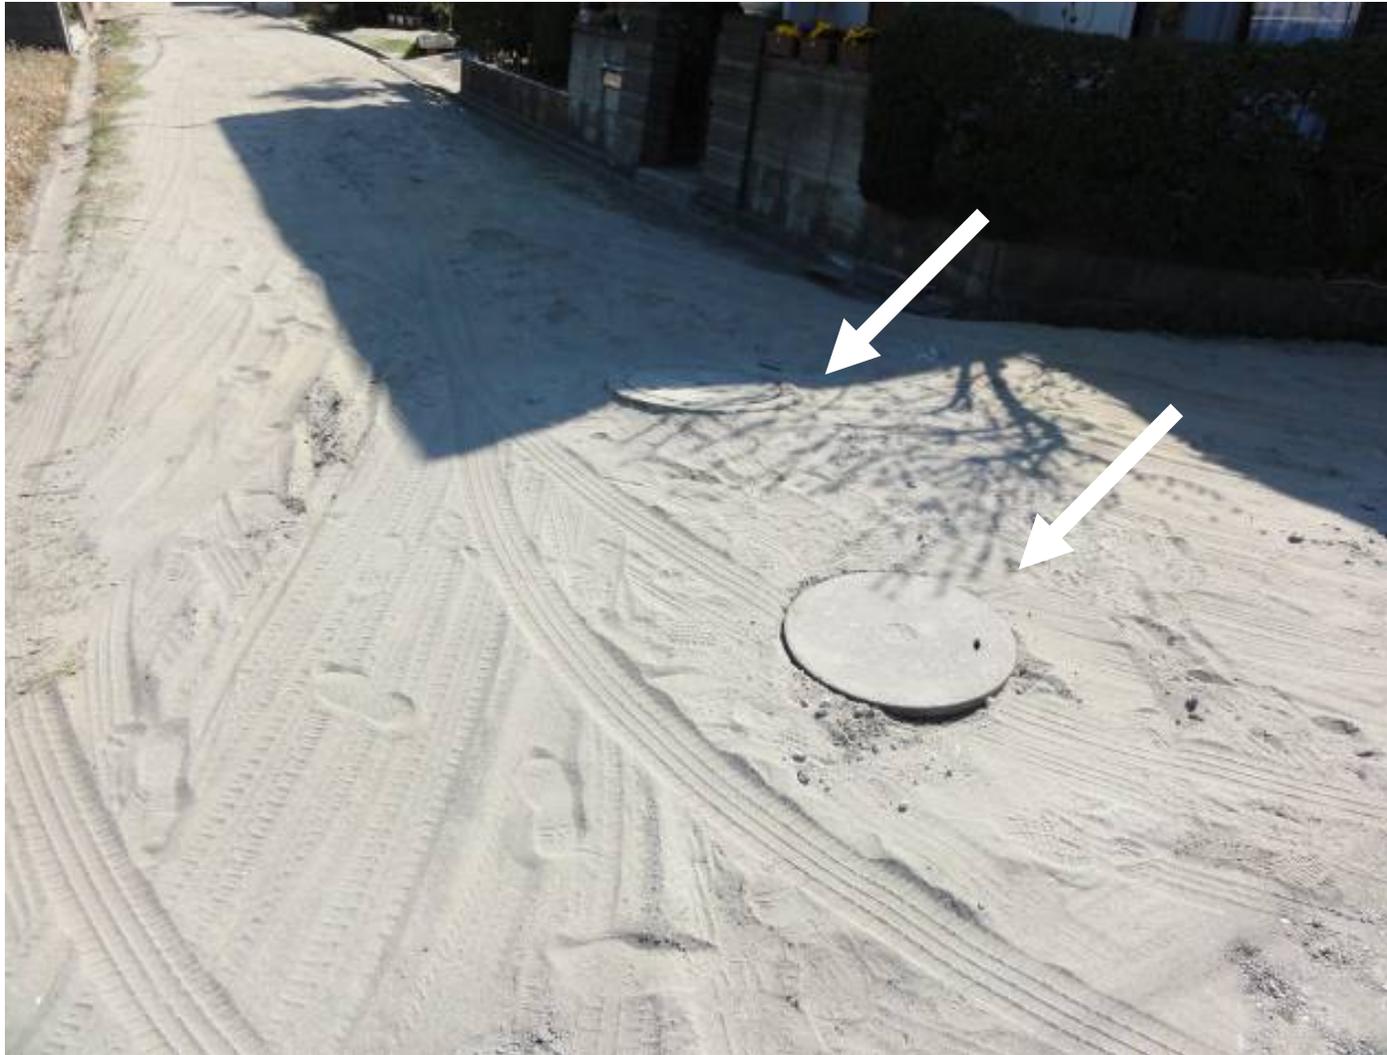
日の出C -マンホール7,8

液状化噴砂

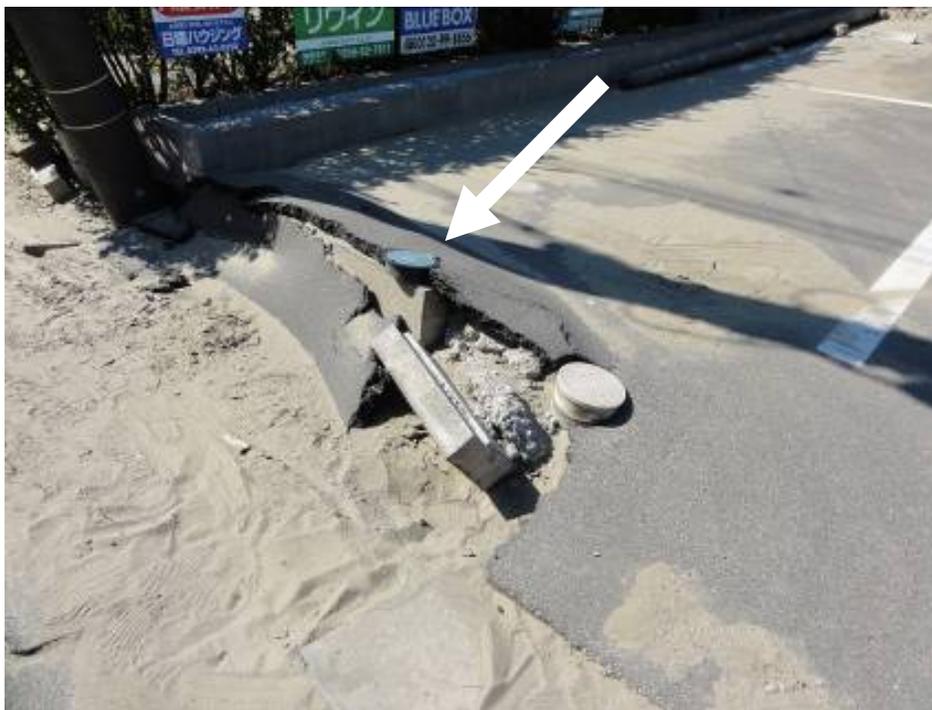
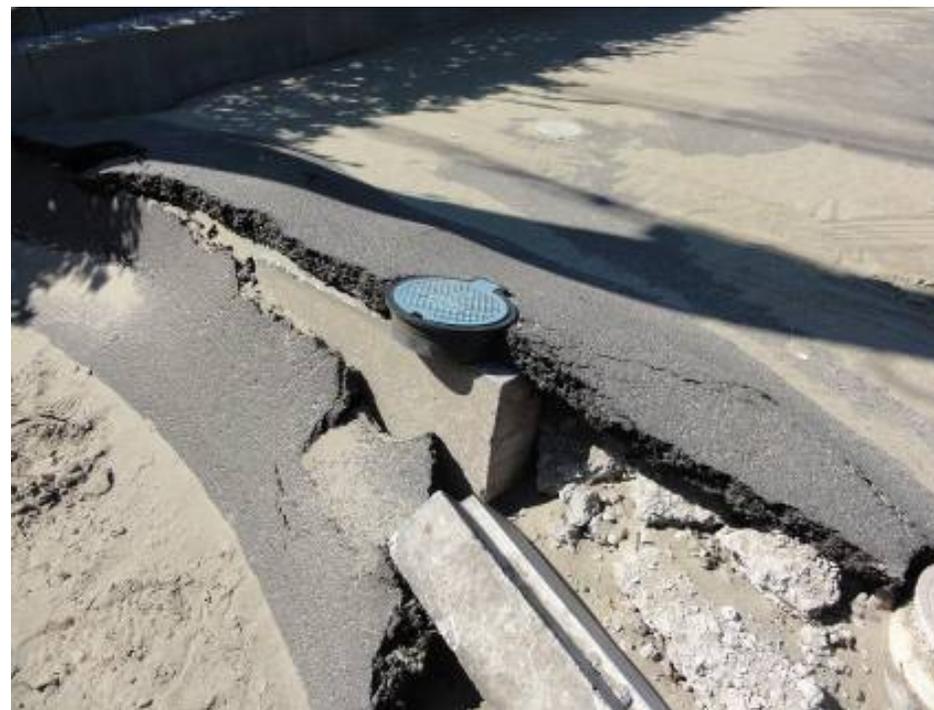
日の出C - 止水栓ボックス

止水栓ボックスの破損

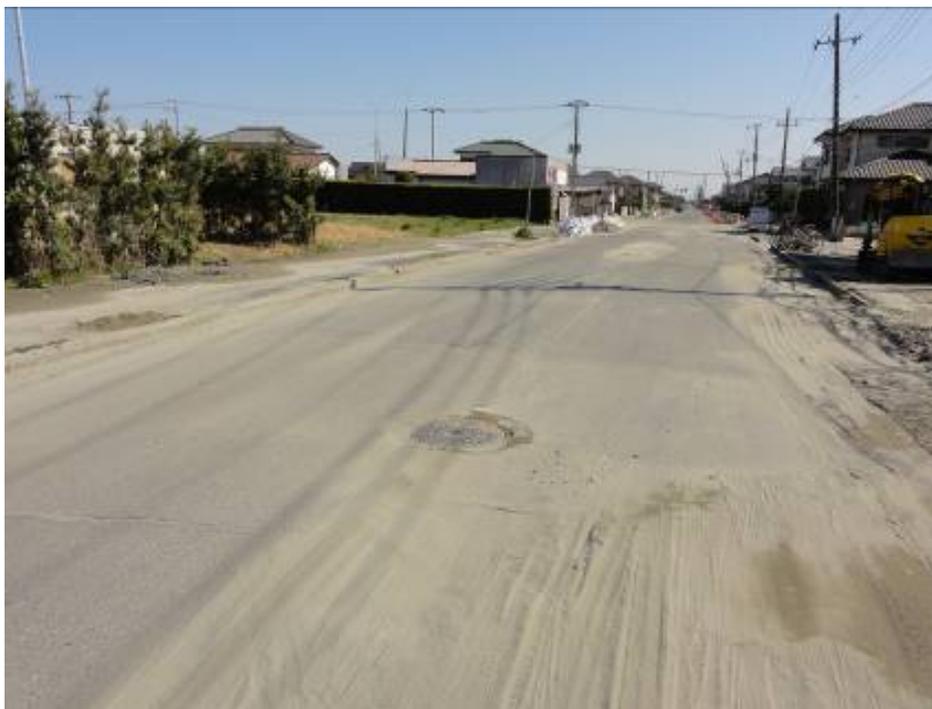
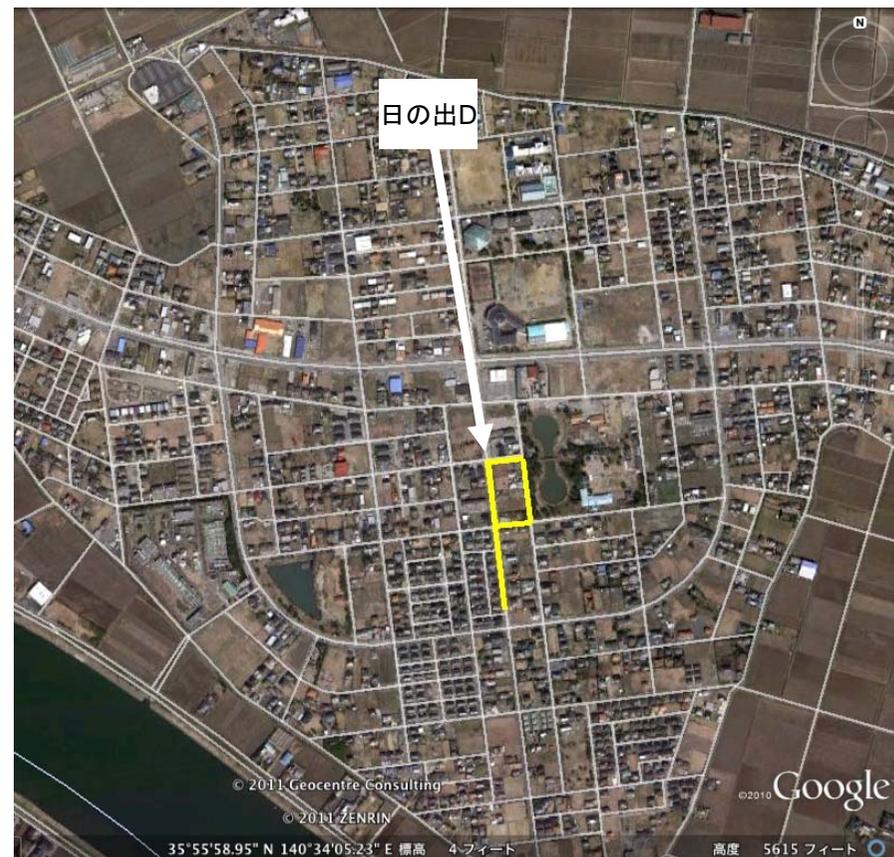
日の出D

北側から見た道路の様子

液状化噴砂

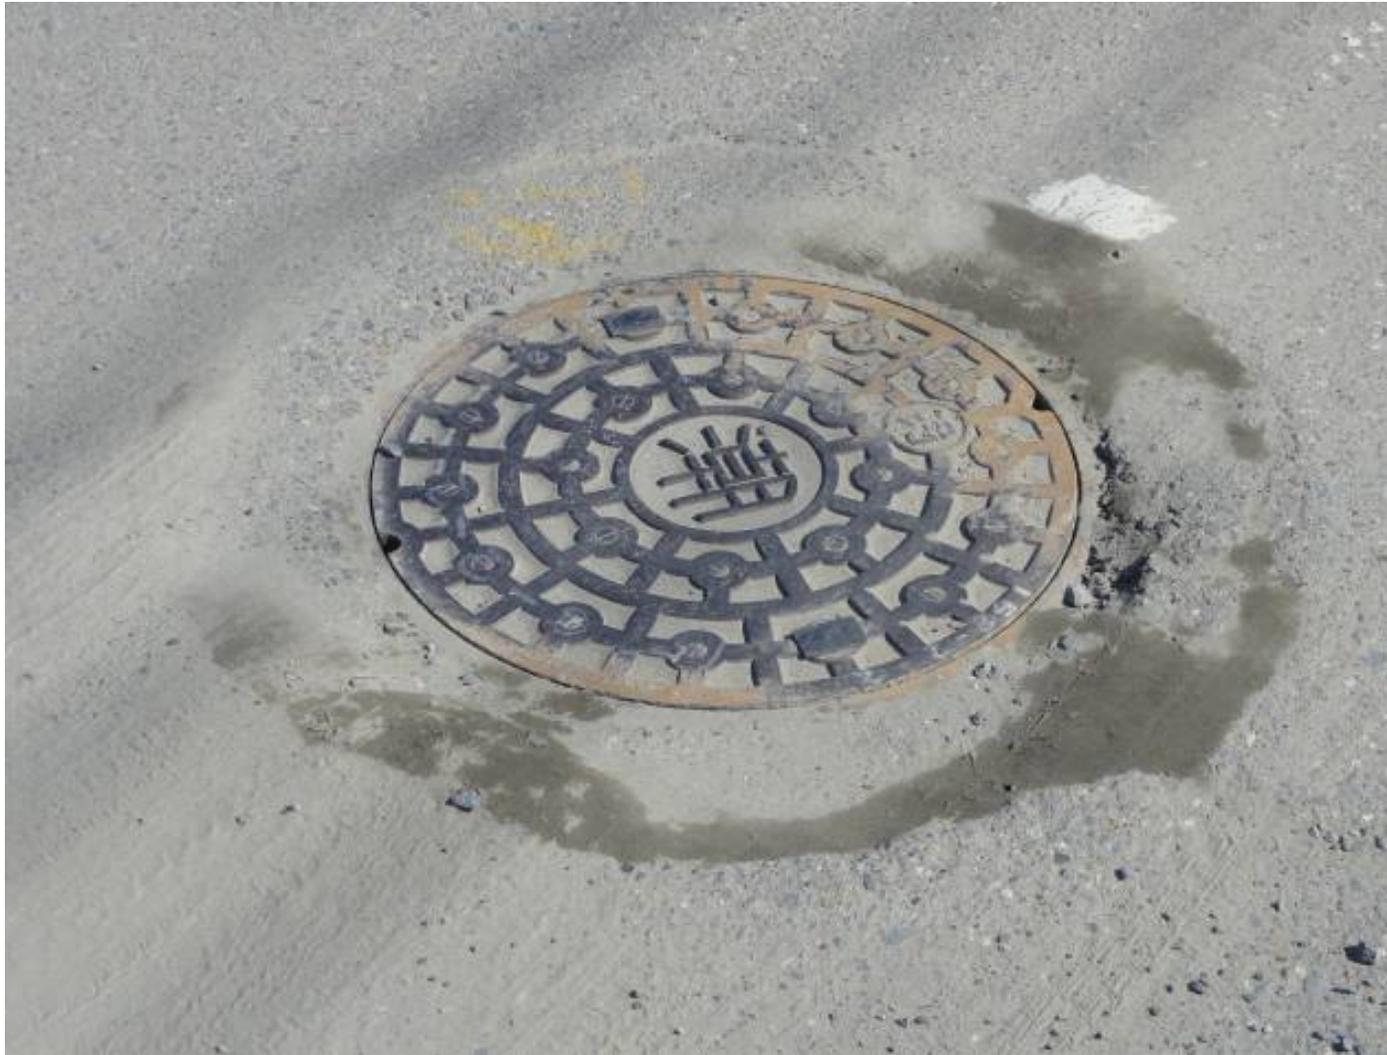
日の出D -マンホール1

車道部のマンホール 噴砂の跡あり

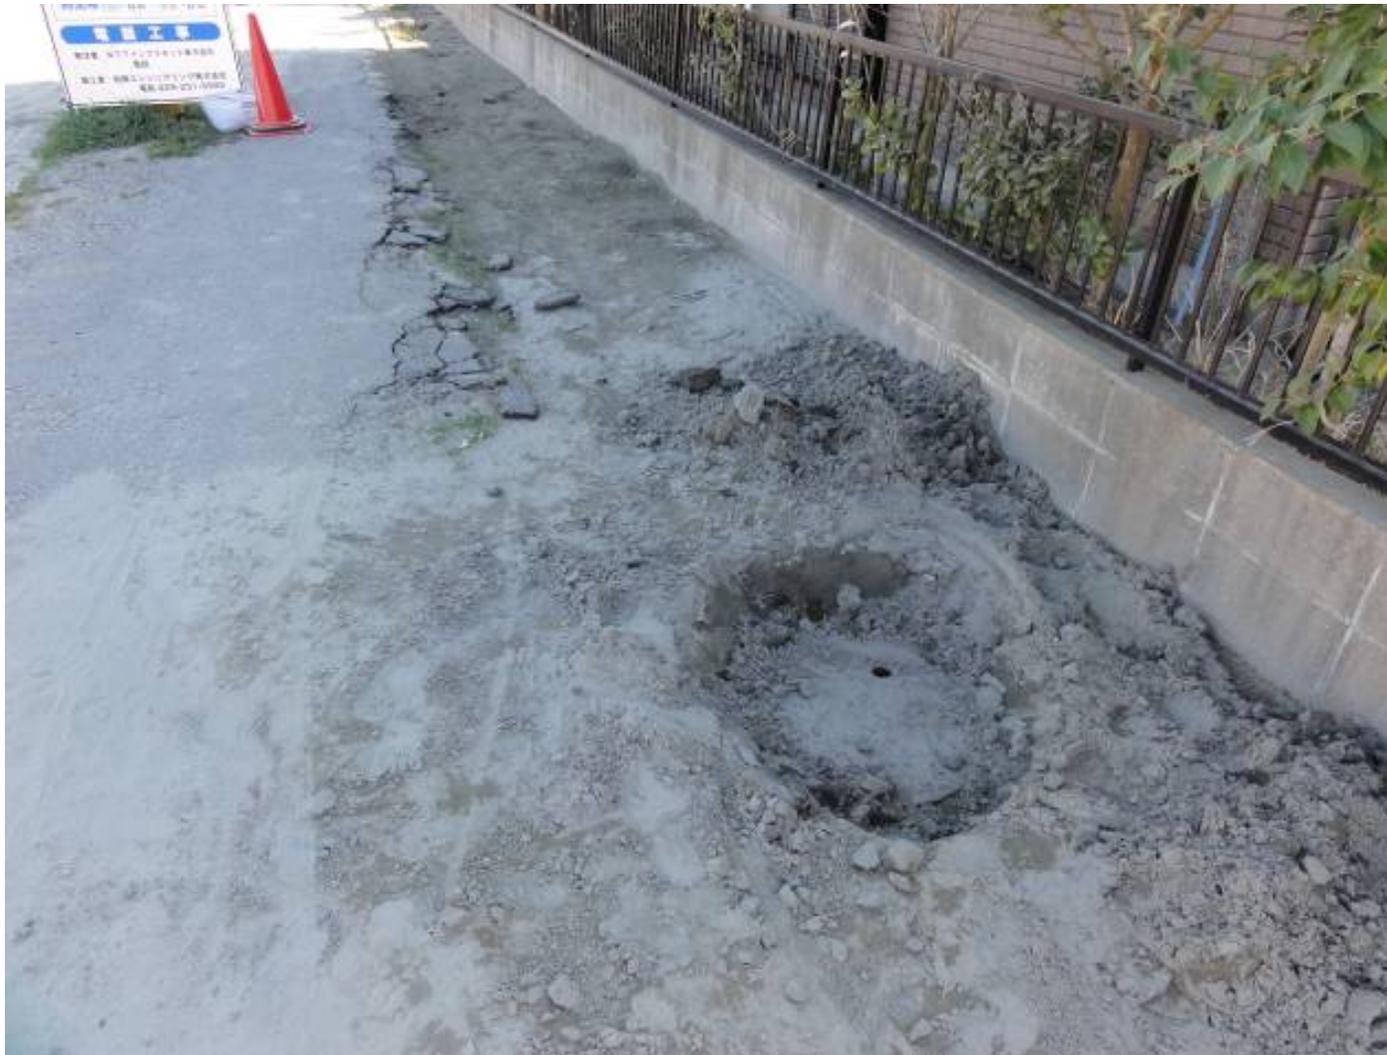
日の出D -マンホール2

車道部のマンホール 噴砂に埋もれている

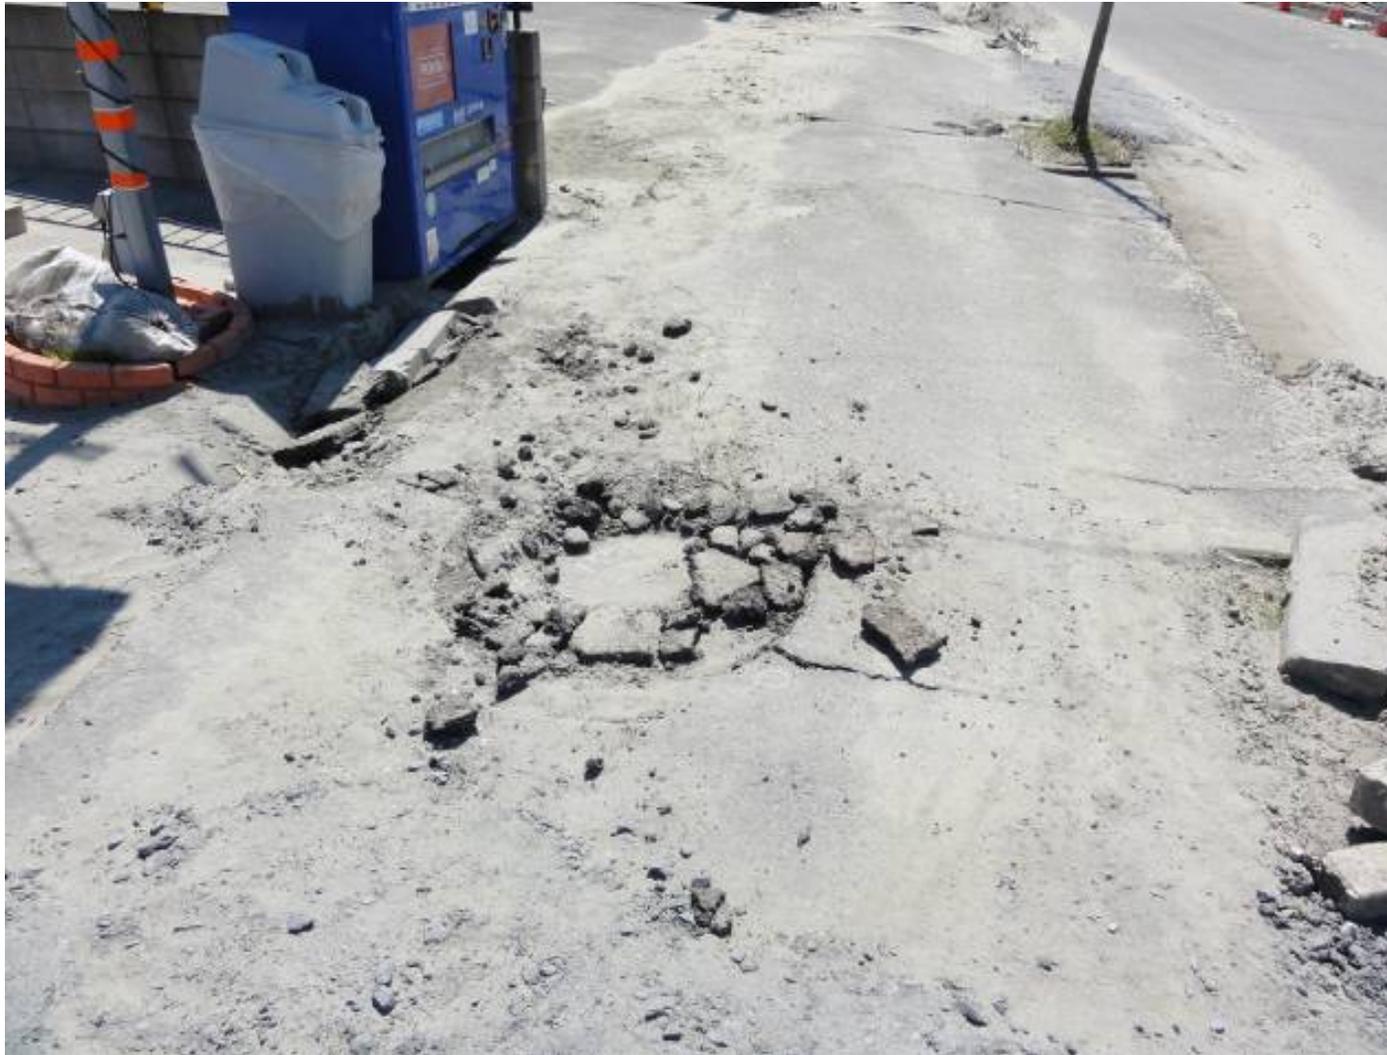
日の出D -マンホール3

歩道部のマンホール 噴砂に埋もれている

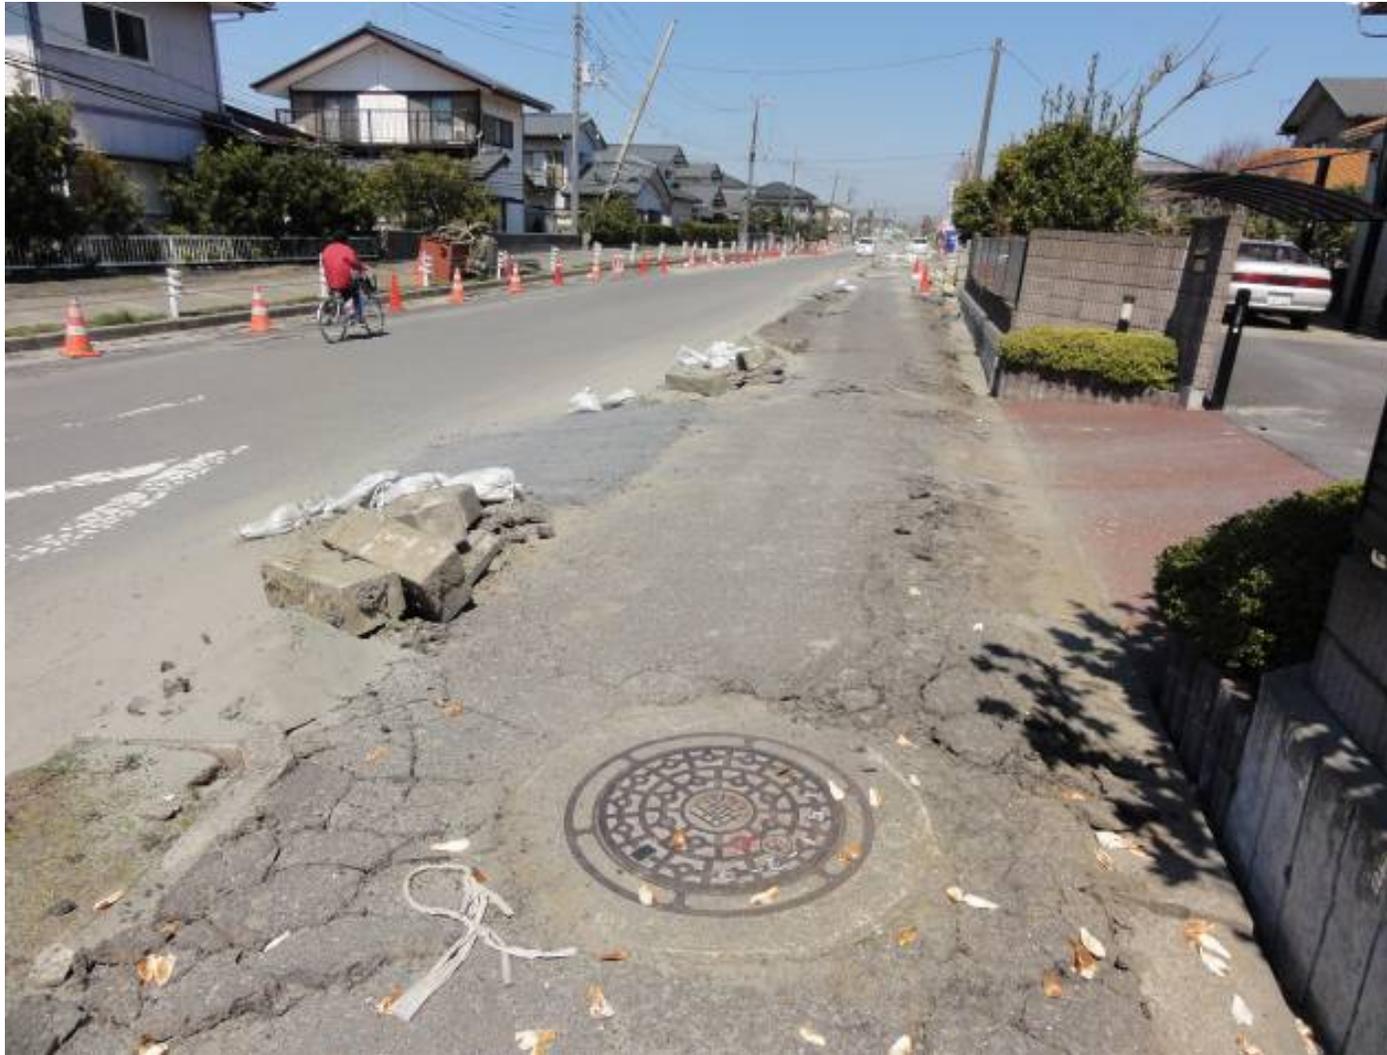
日の出D -マンホール4

歩道部のマンホール 周辺舗装の破損

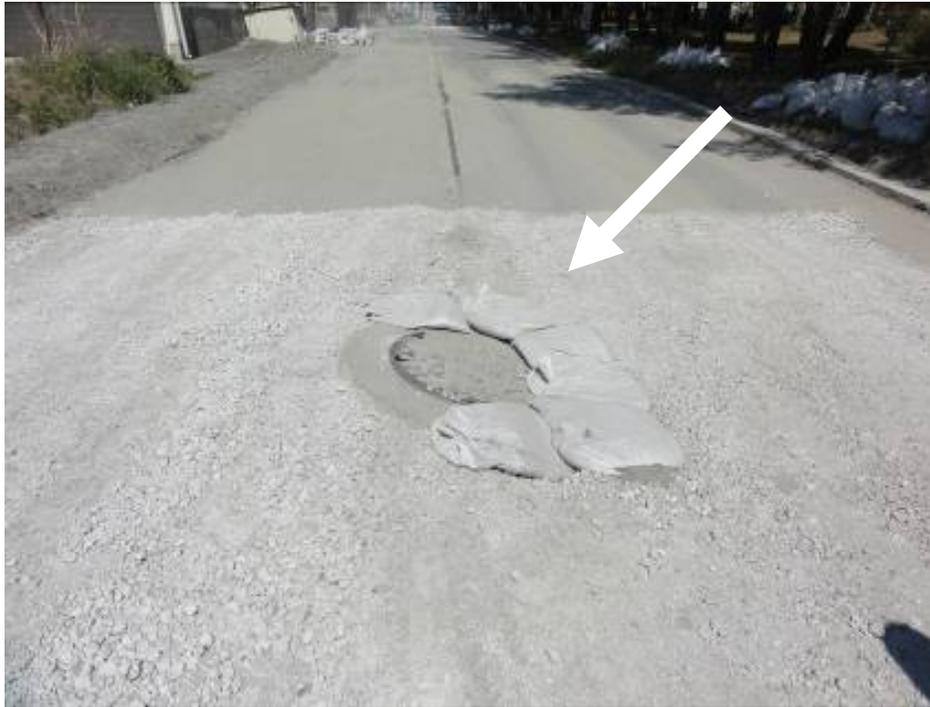
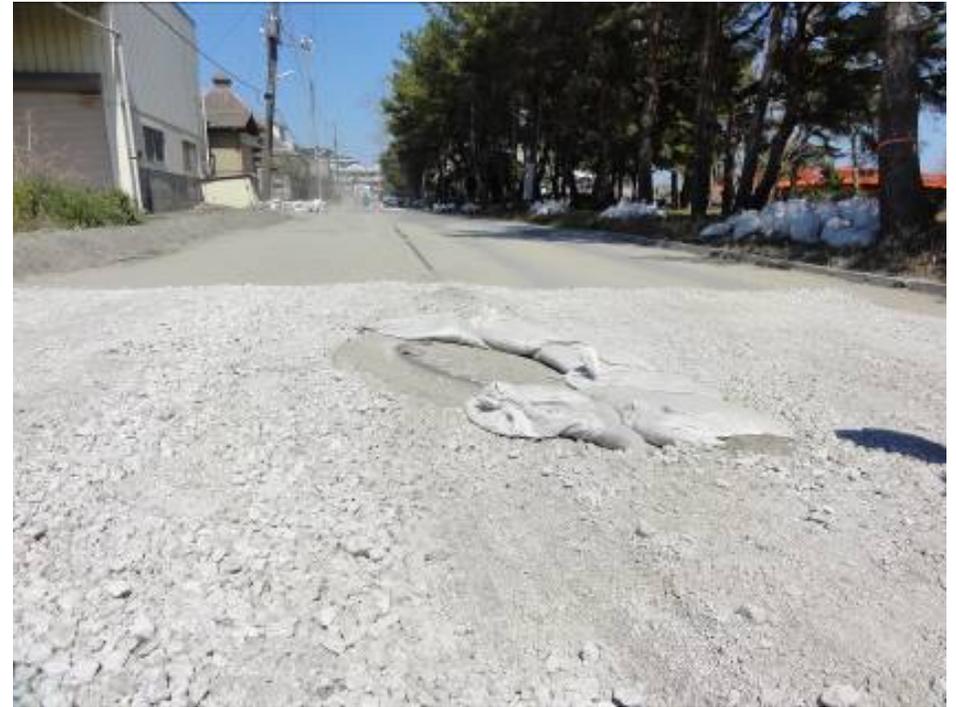
日の出D -マンホール5

車道部のマンホール 補修跡あり

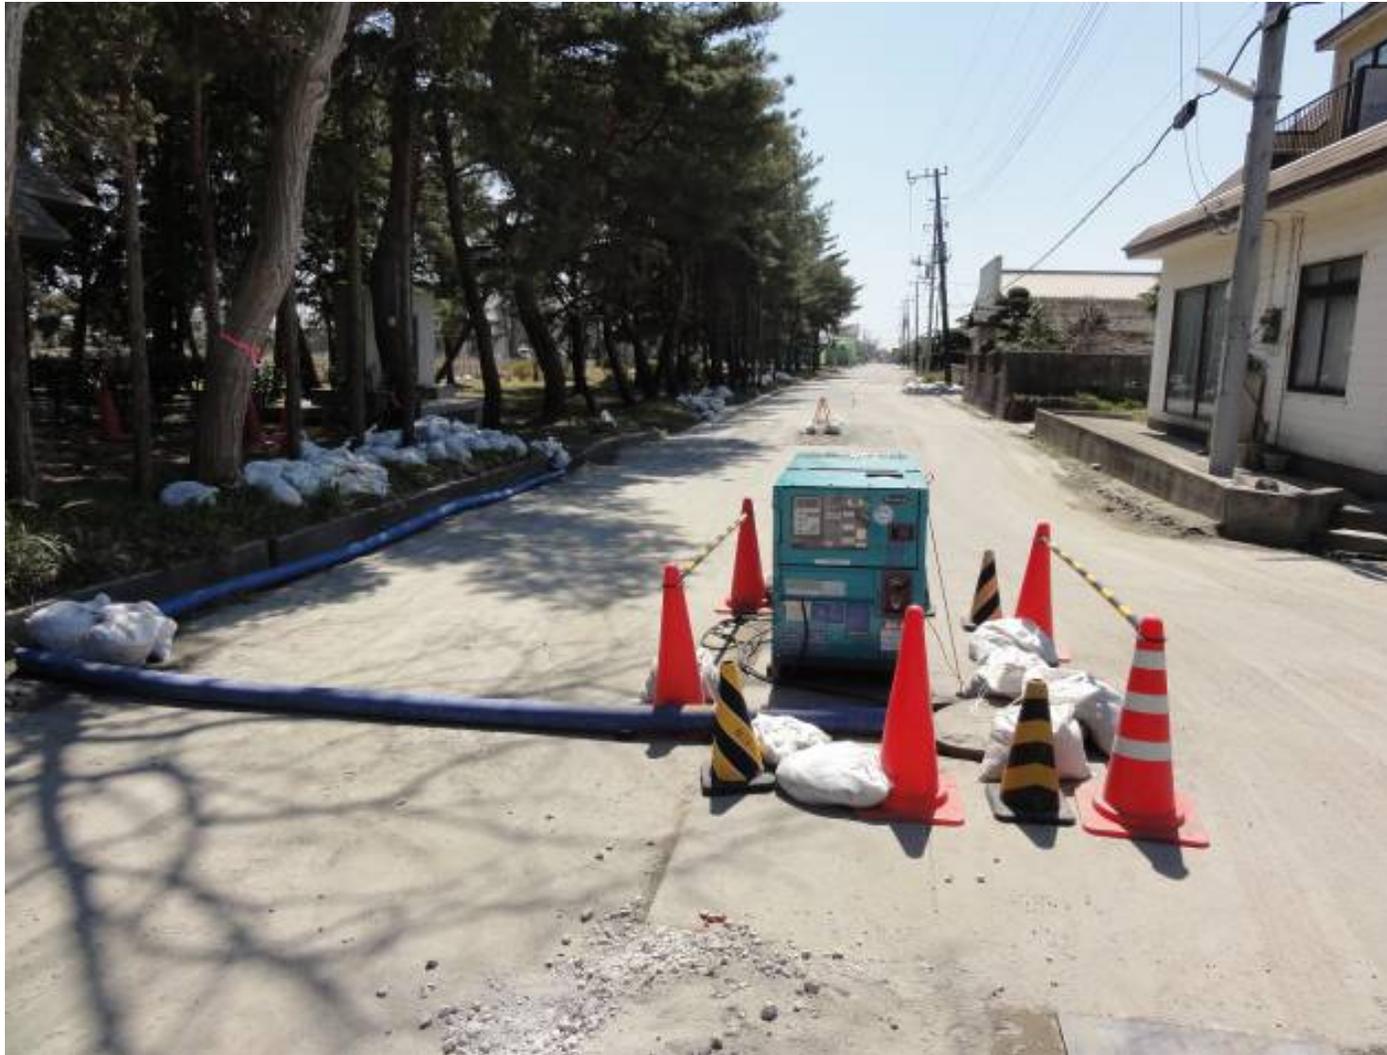
日の出D -マンホール6

車道部のマンホール 噴砂跡あり
