茨城県潮来市

(調査日 4月5日)

(株)G&U技術研究センター

調査箇所/主な現象

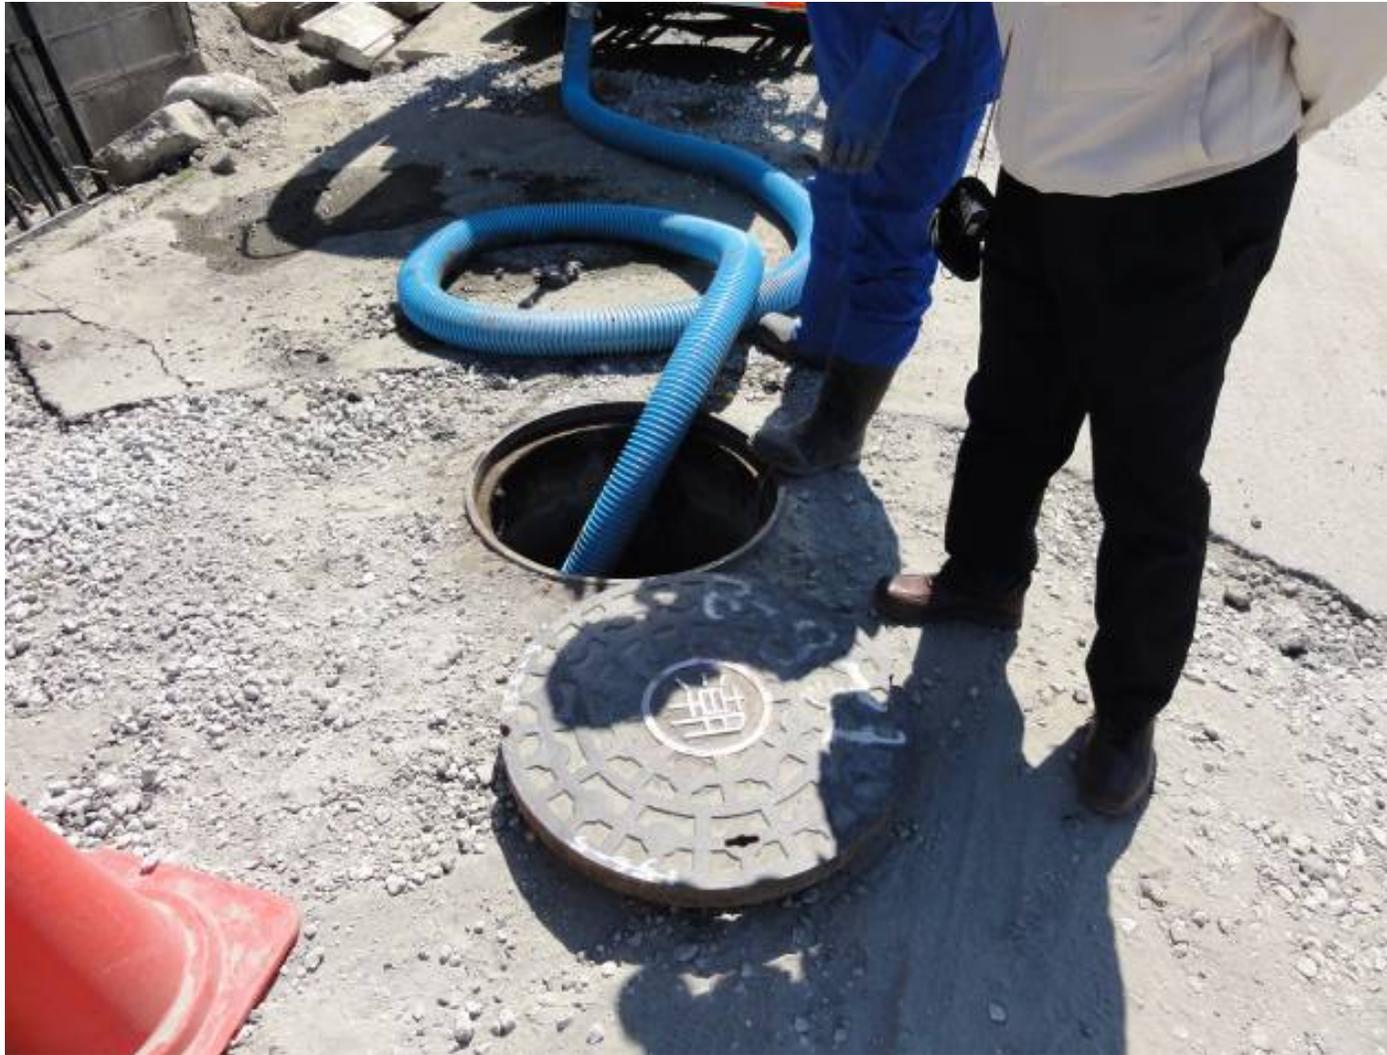
日の出D -マンホール7

車道部のマンホール 補修跡あり

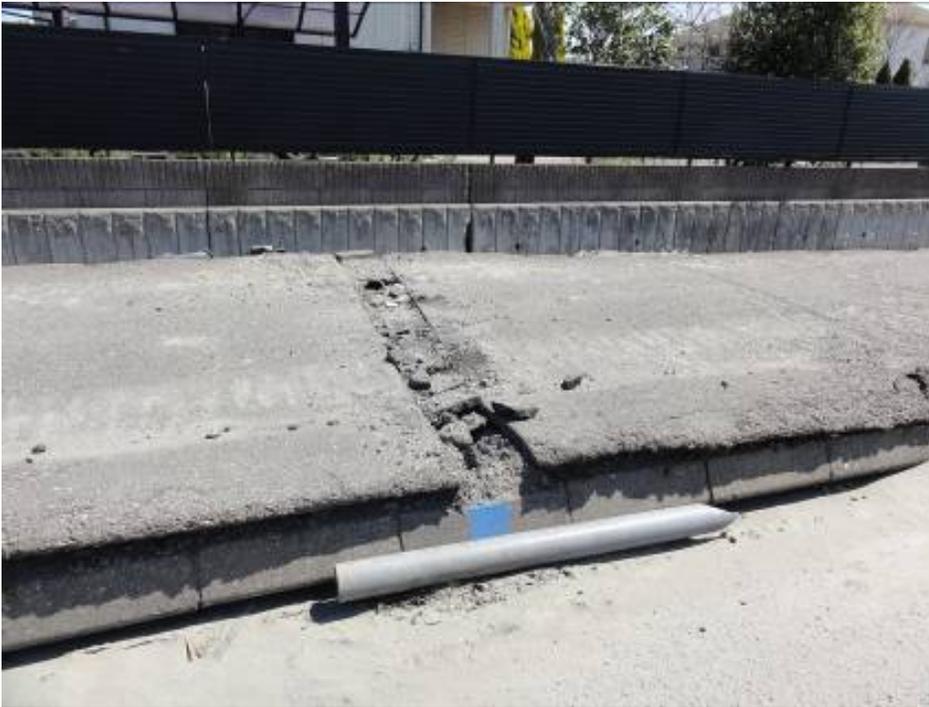
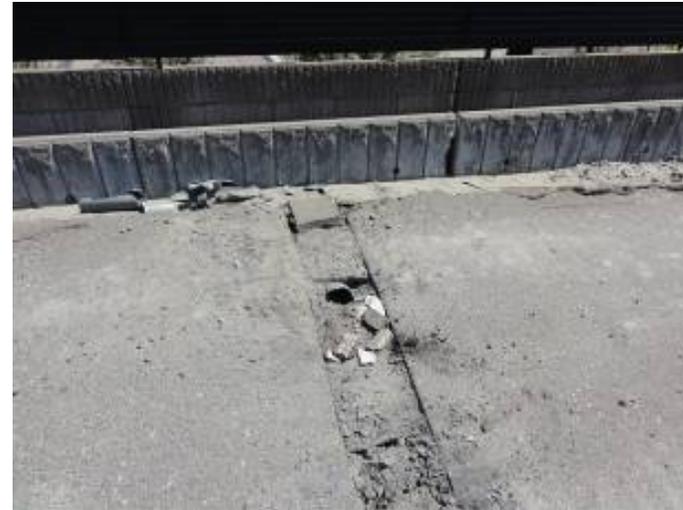
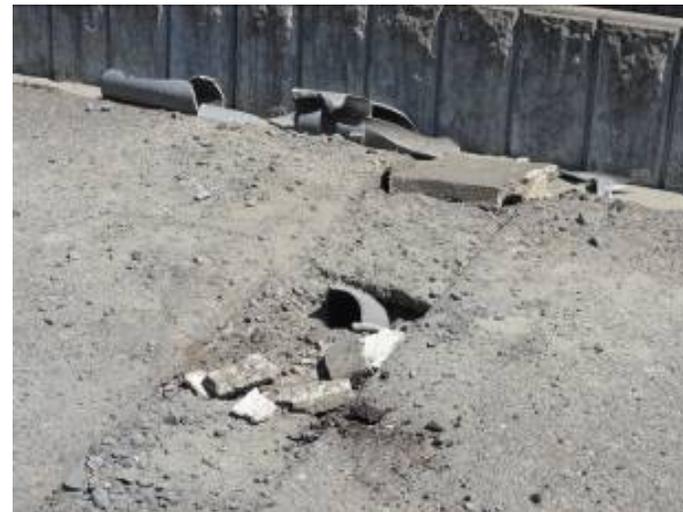
日の出D-管1

歩道部の管 破損あり

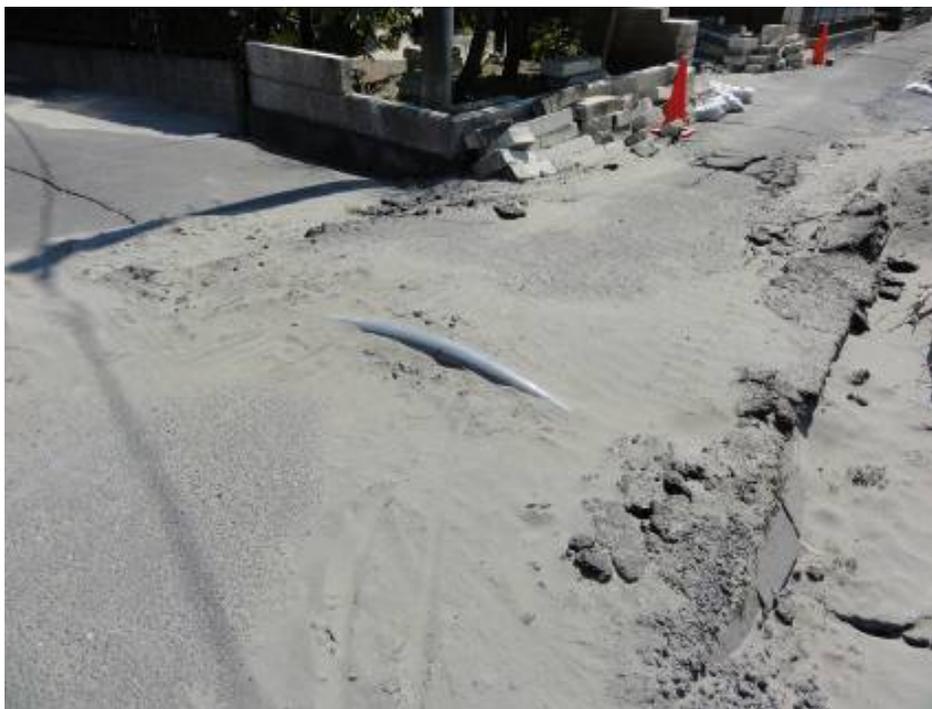
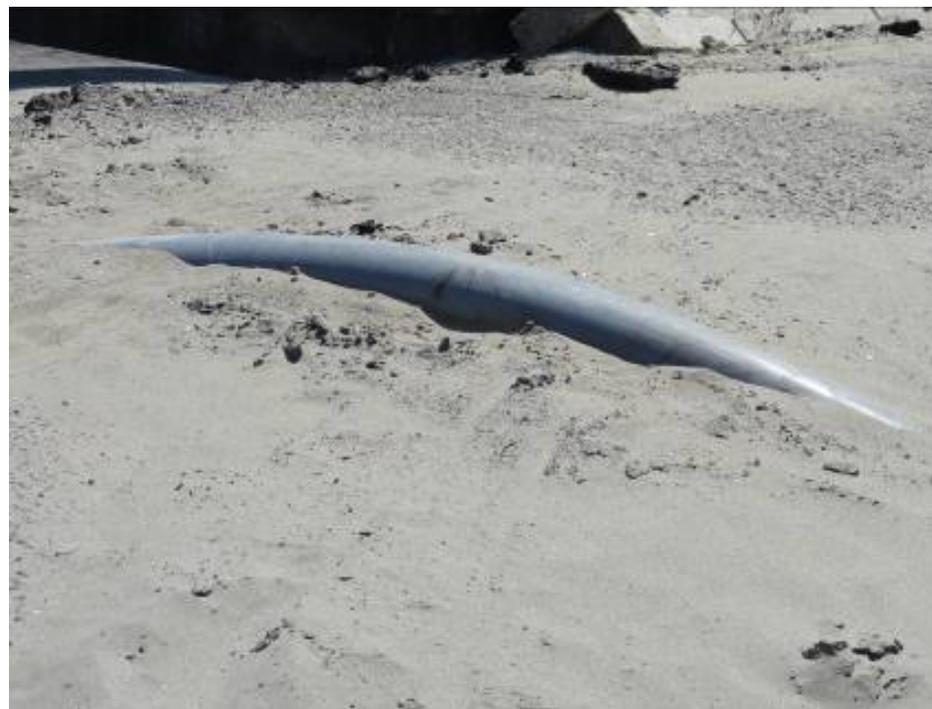
日の出D-管2

歩道部の管 変形

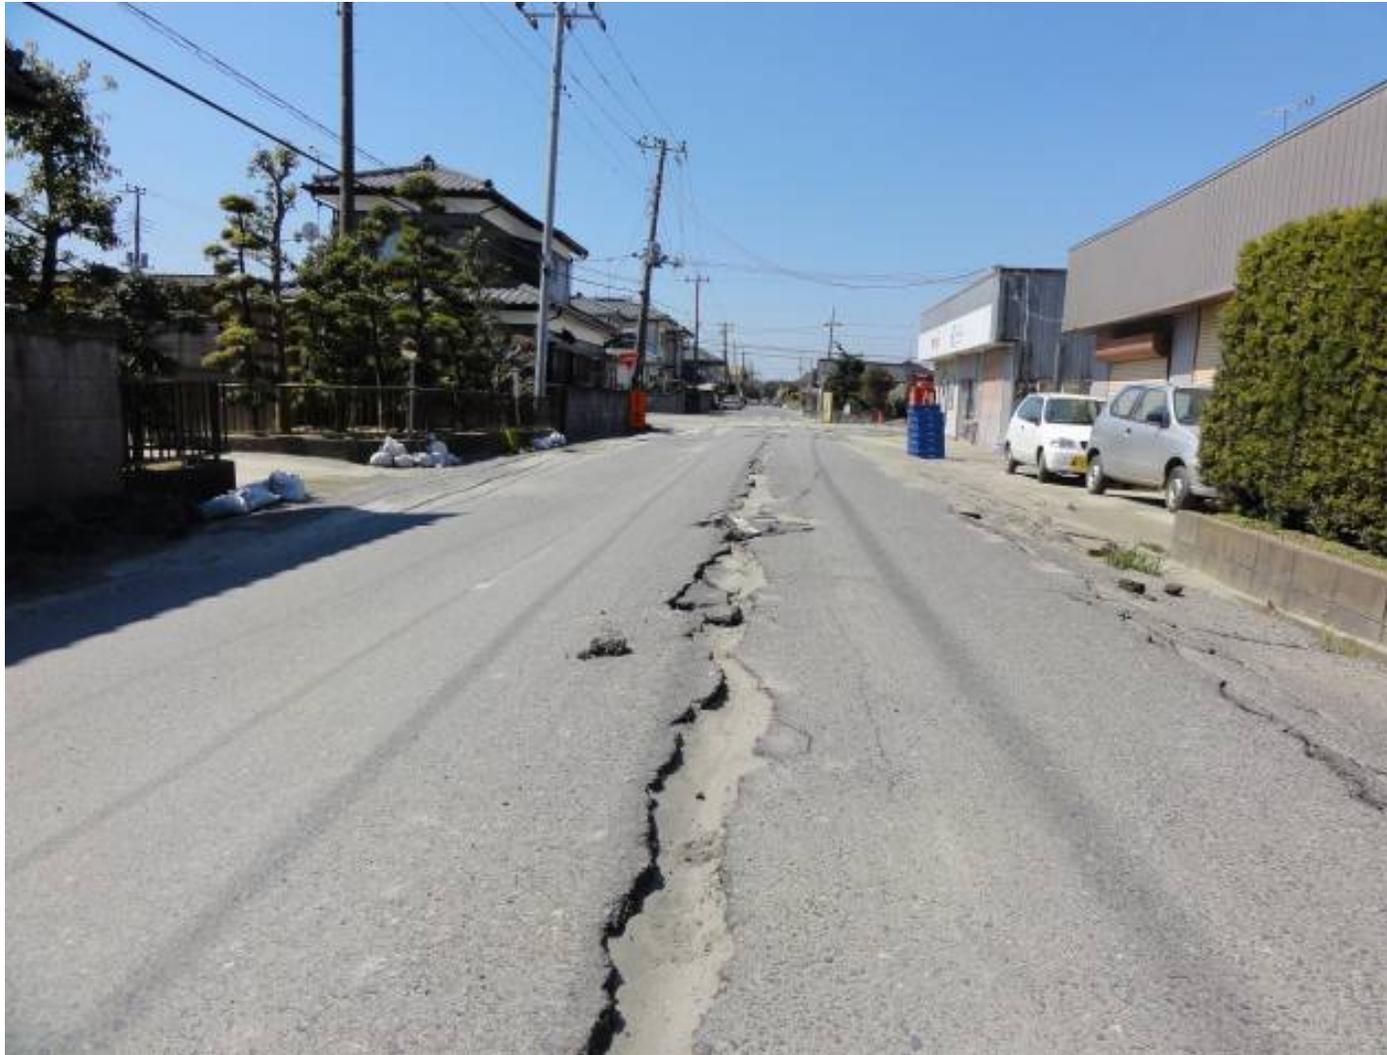
日の出D –道路のひび割れ

縦断方向の舗装のひび割れ

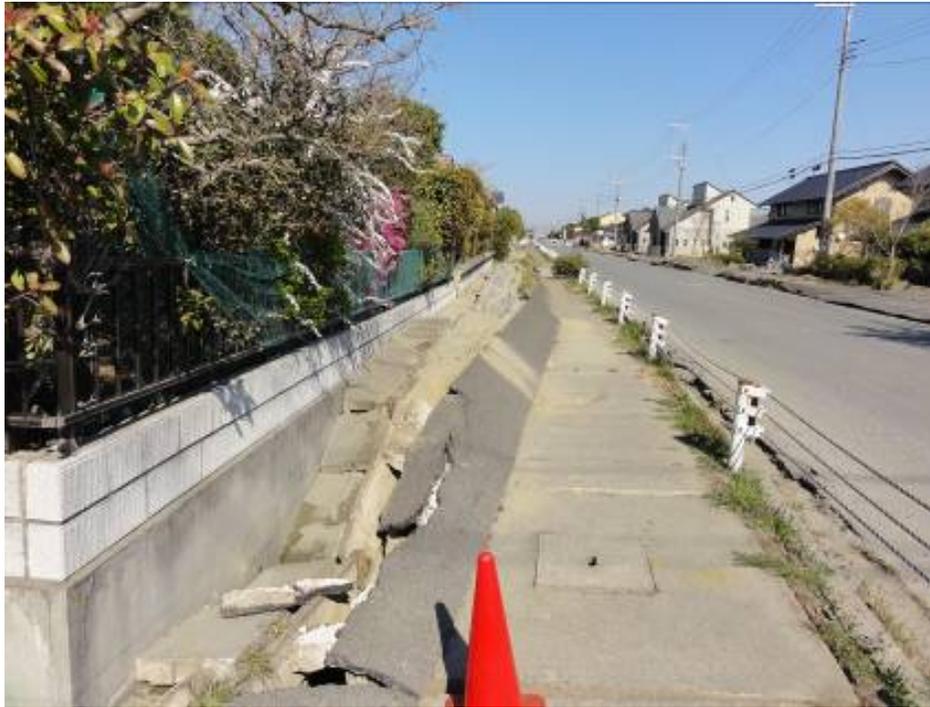
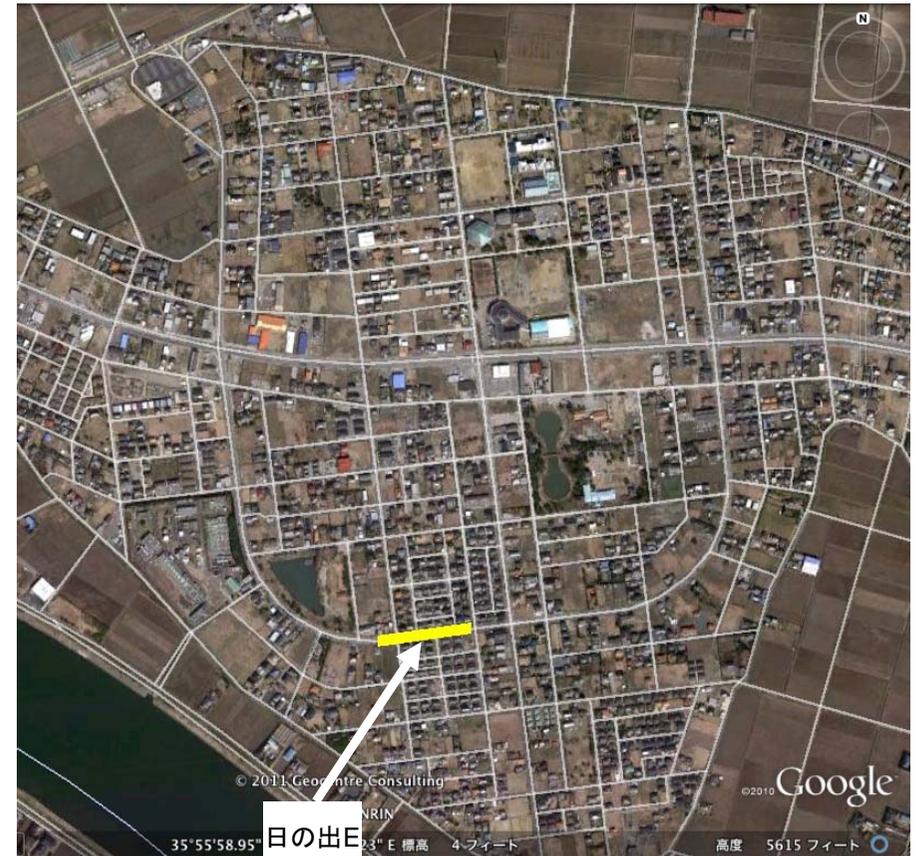
日の出E

西側から見た道路の様子

電信柱傾斜あり

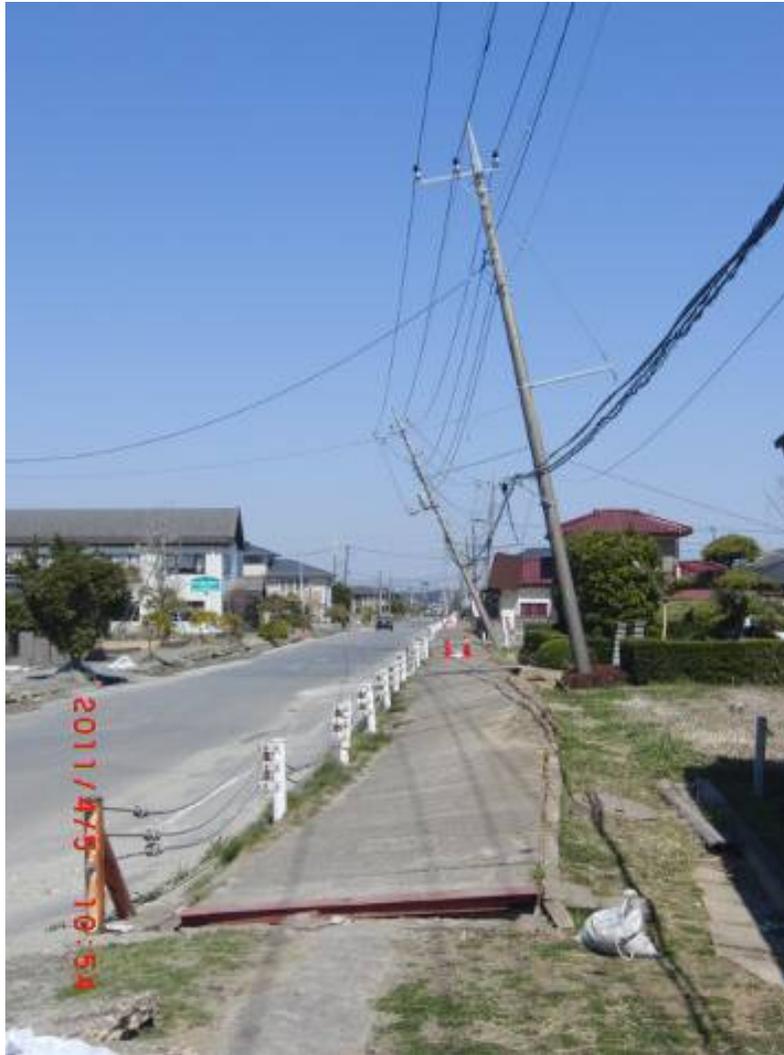
日の出F

南側から見た道路の様子

電信柱傾斜

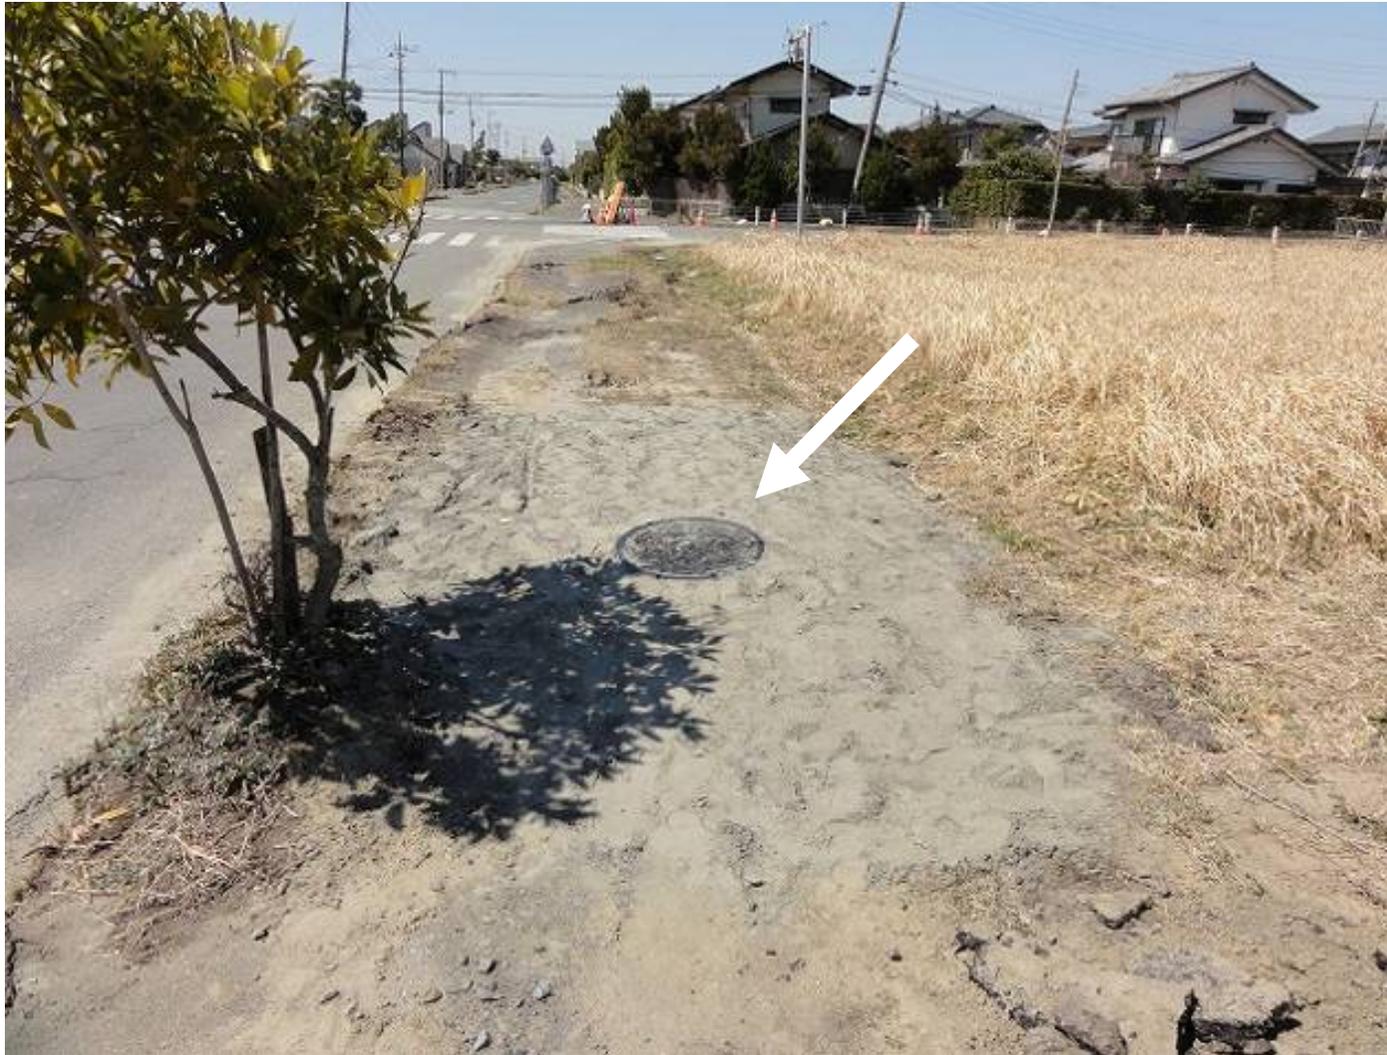
日の出F -マンホール1

歩道部のマンホール新しいふたに交換済

噴砂の跡あり

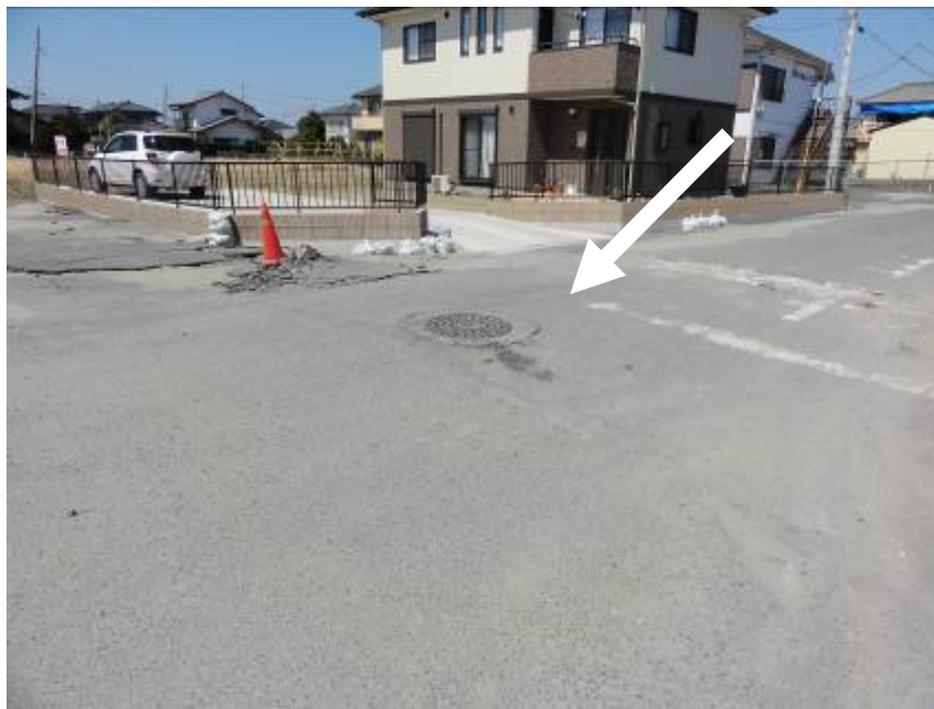
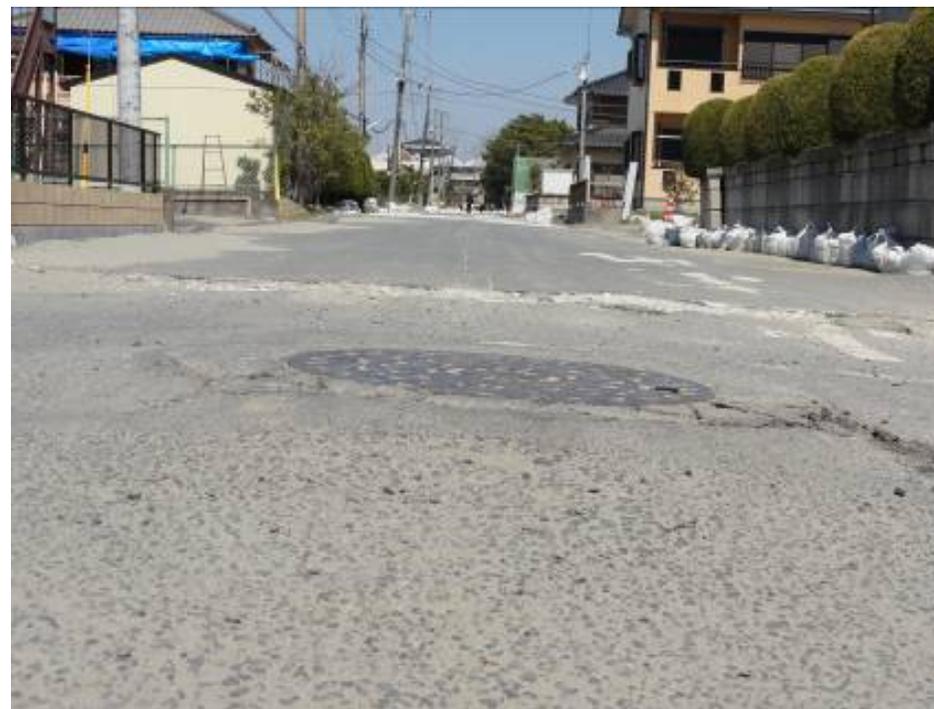
日の出F -マンホール2

車道部のマンホール 周辺舗装破損

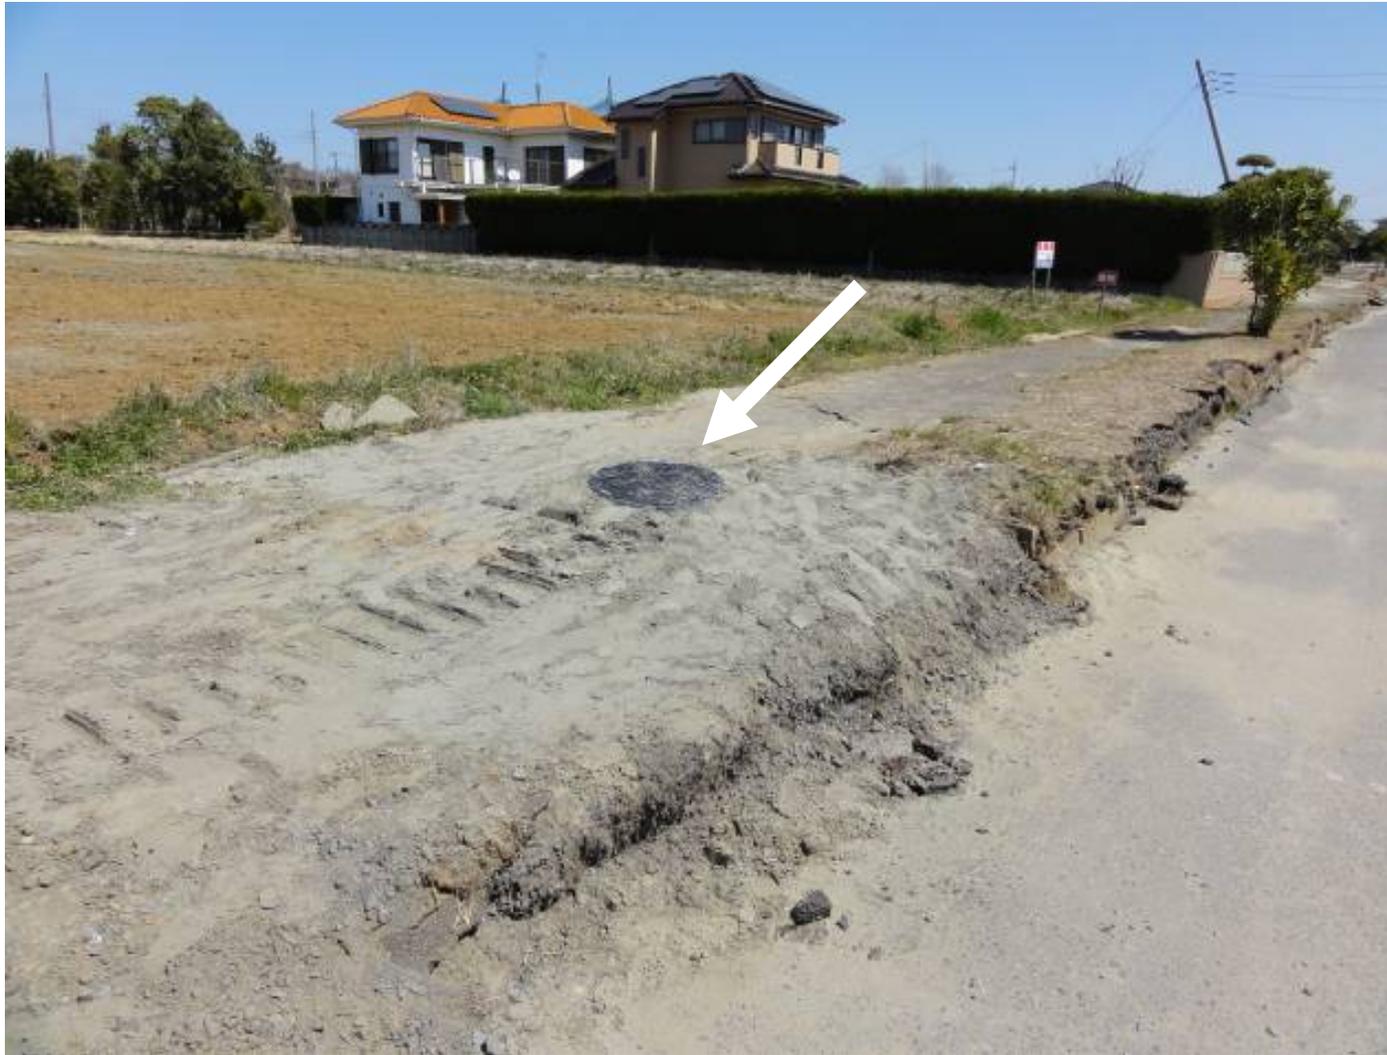
日の出F -マンホール3

歩道部のマンホール新しいふたに交換済

噴砂の跡あり

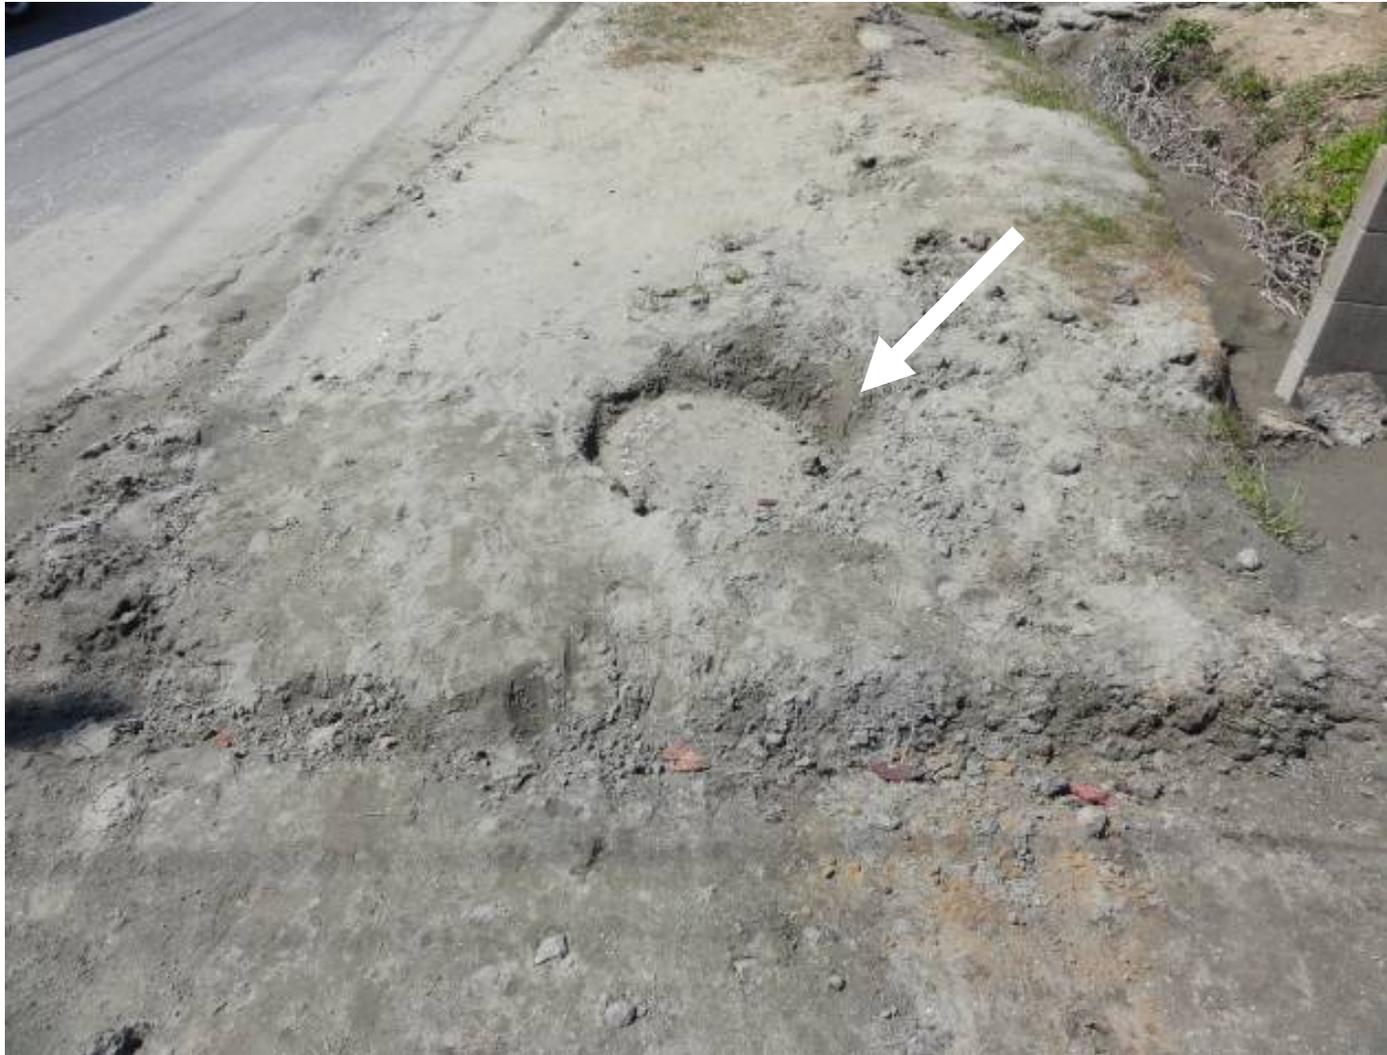
日の出F -マンホール5

歩道部のマンホール 噴砂に埋もれている

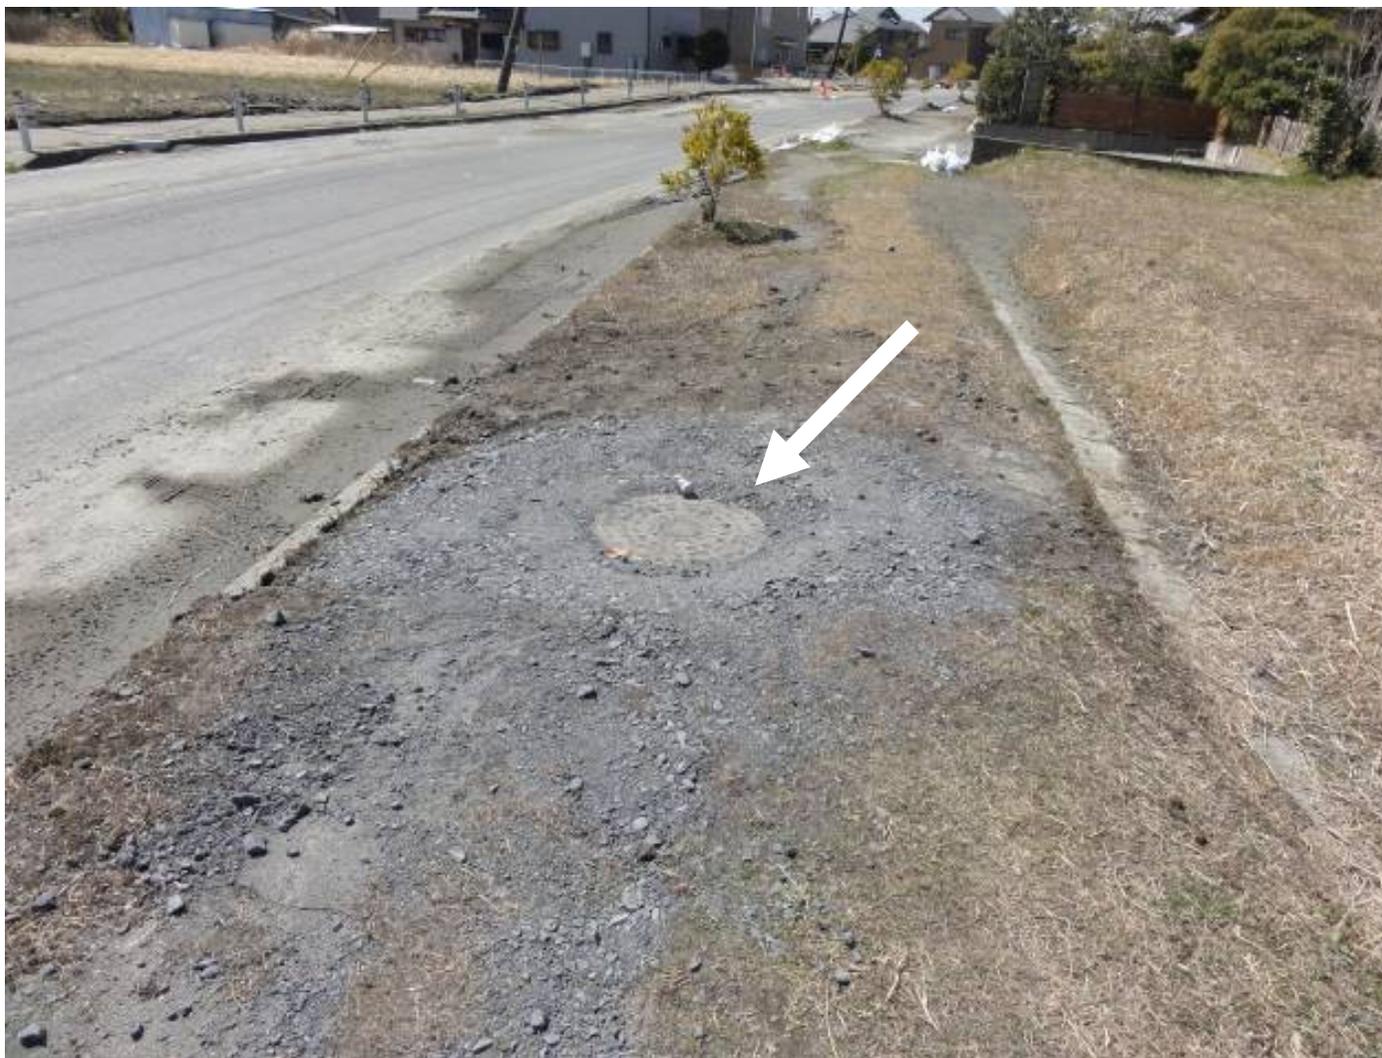
日の出F -マンホール6

歩道部のマンホール 周辺に砂利 補修跡あり

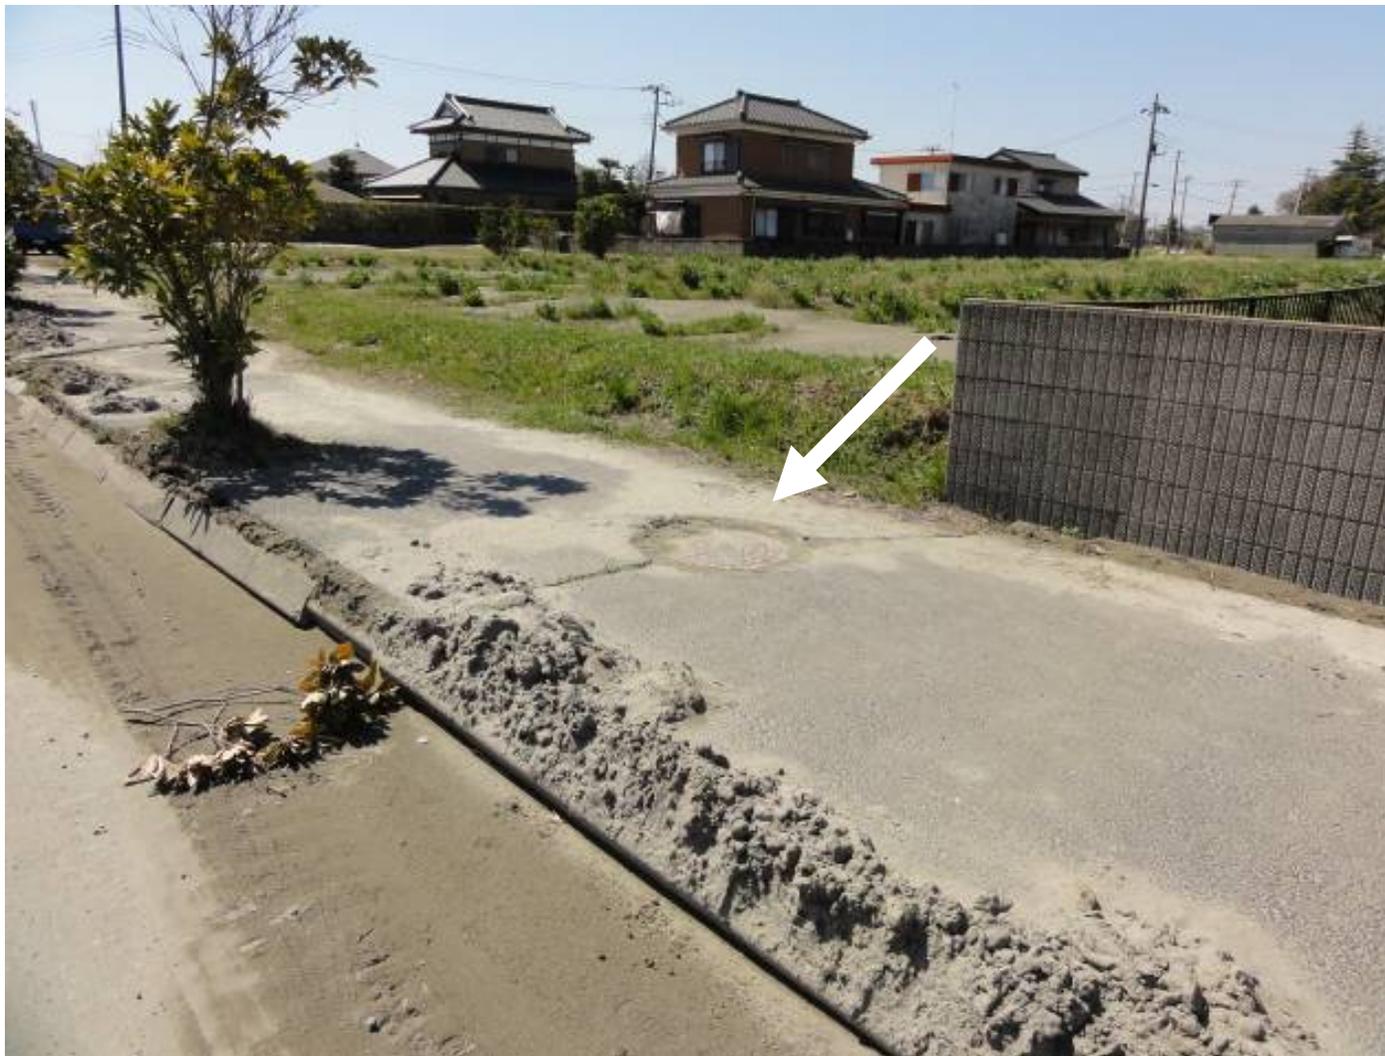
日の出F -マンホール9

歩道部のマンホール 横断方向舗装ひび割れ

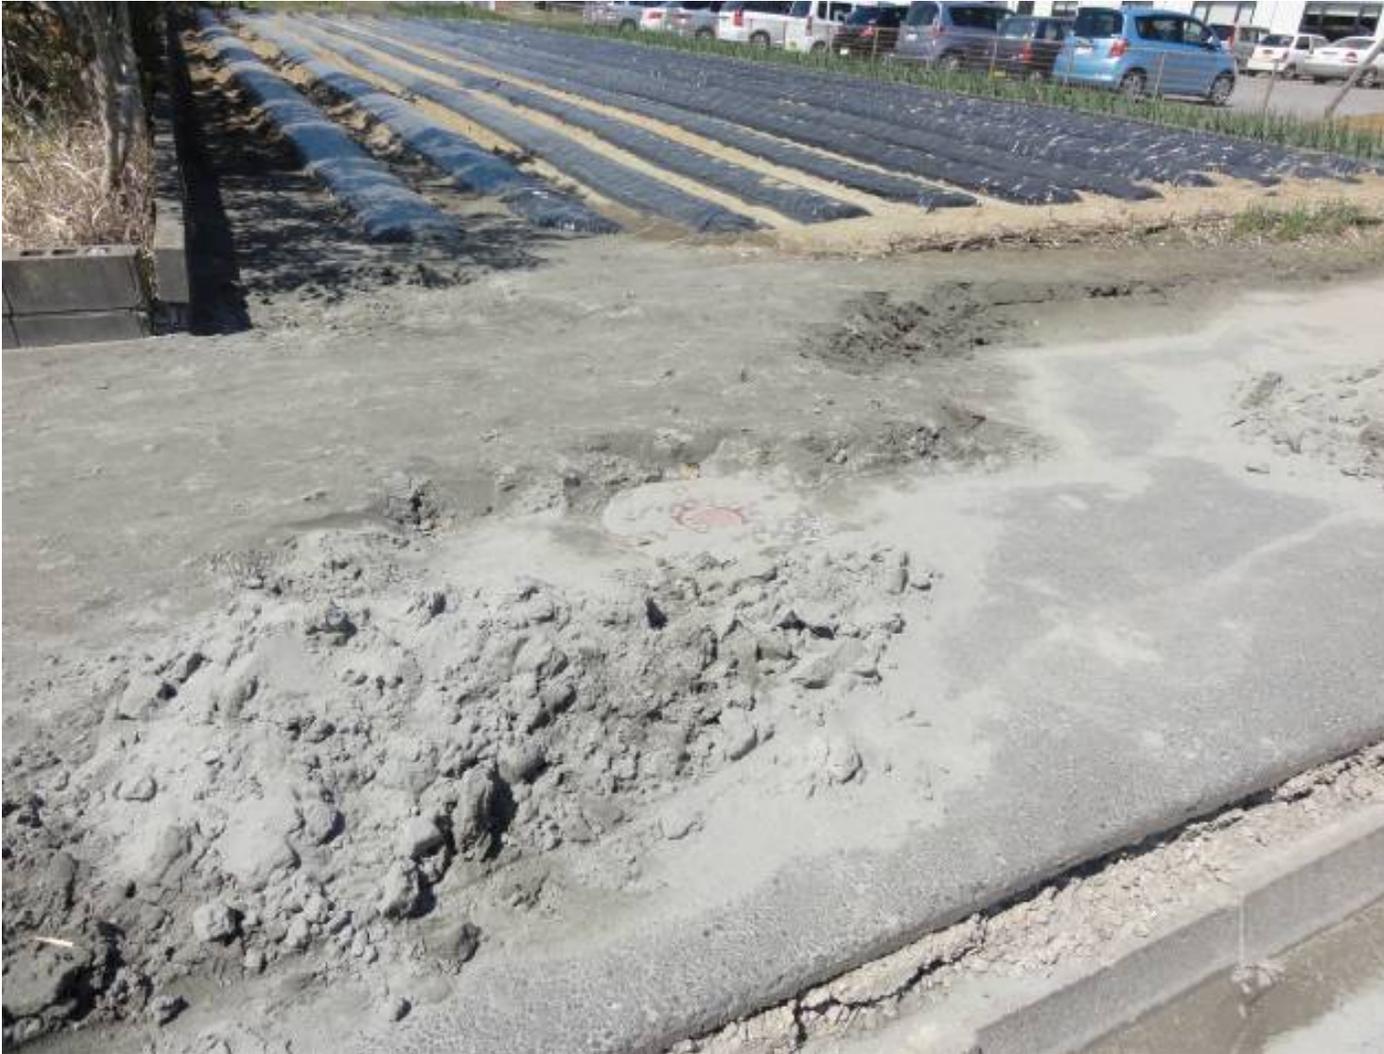
日の出F -マンホール10

歩道部のマンホール 噴砂に埋もれている

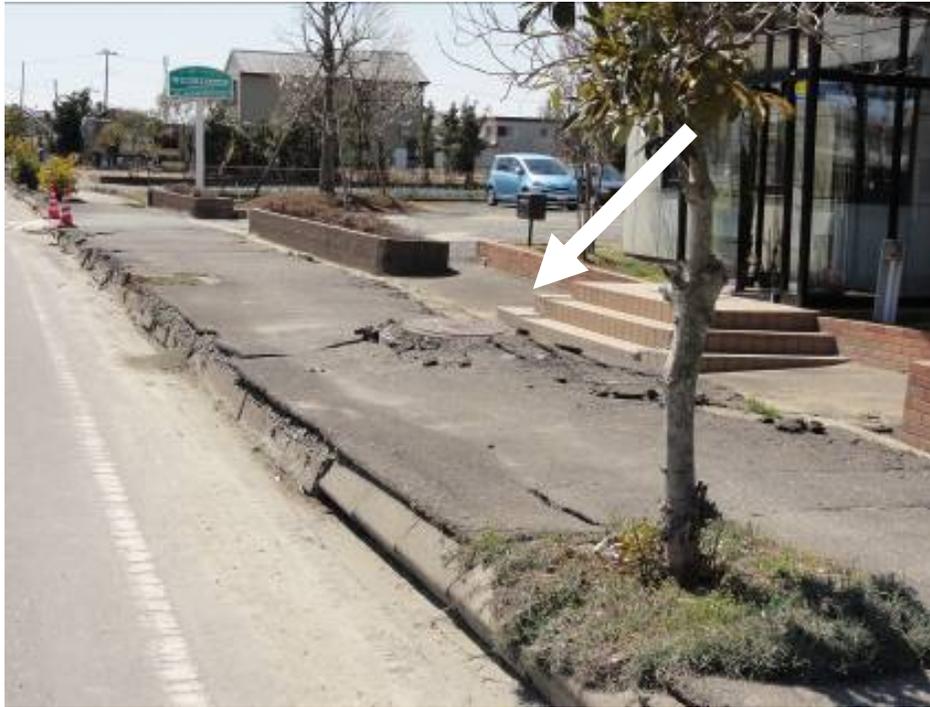
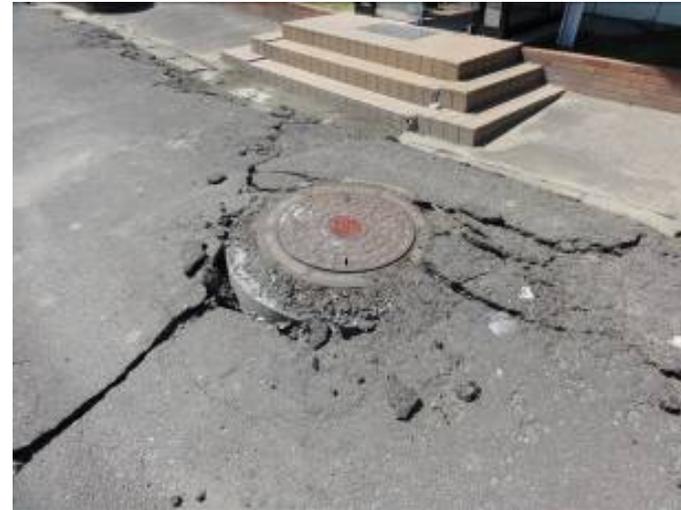
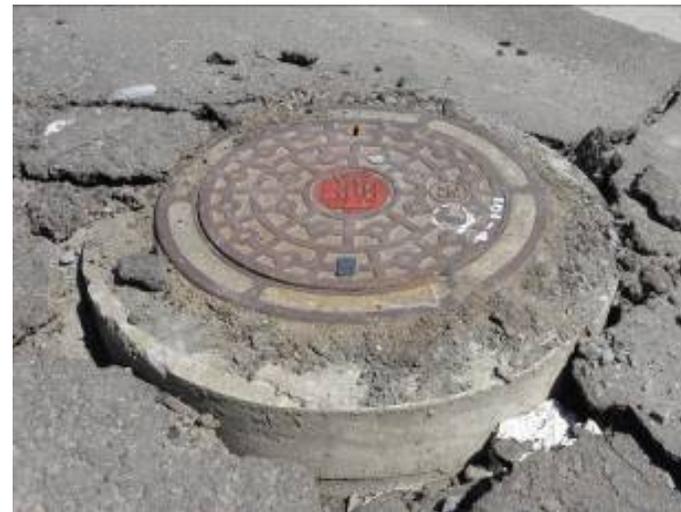
日の出F -マンホール11

歩道部のマンホール隆起、周辺舗装破損あり

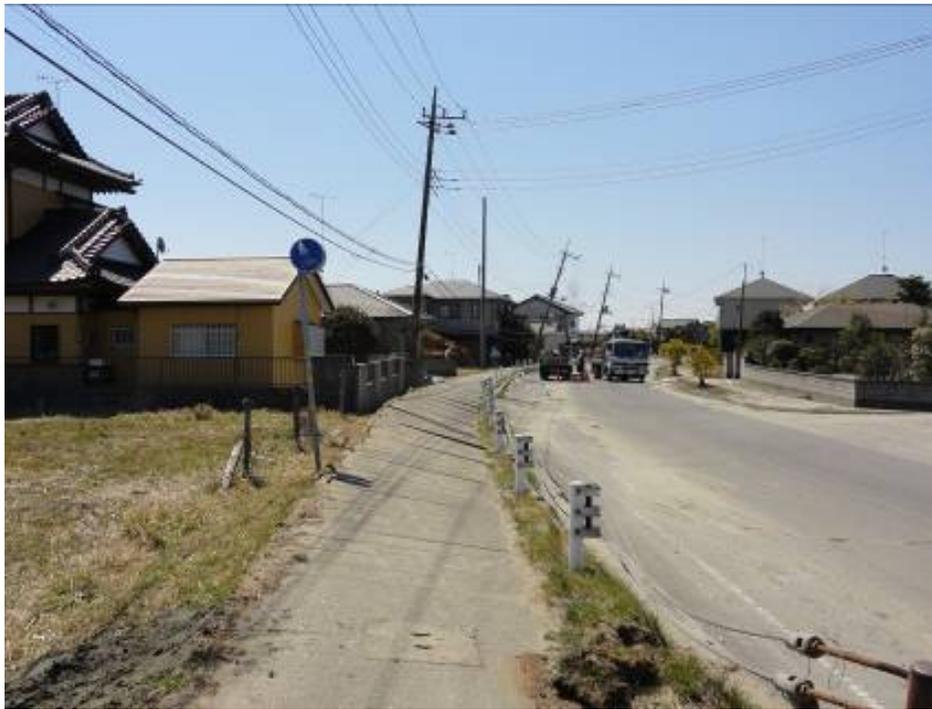
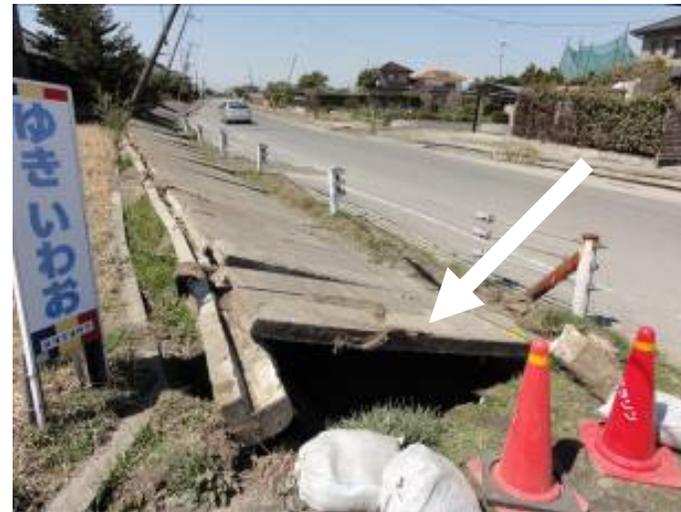
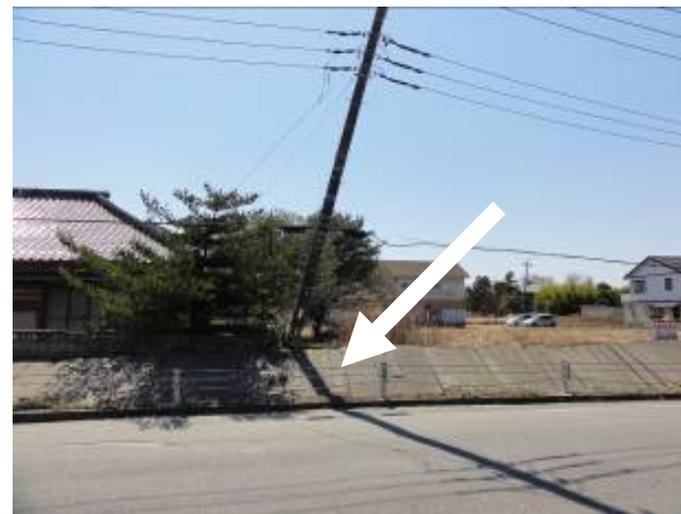
日の出F 一側溝

雨水側溝 傾斜

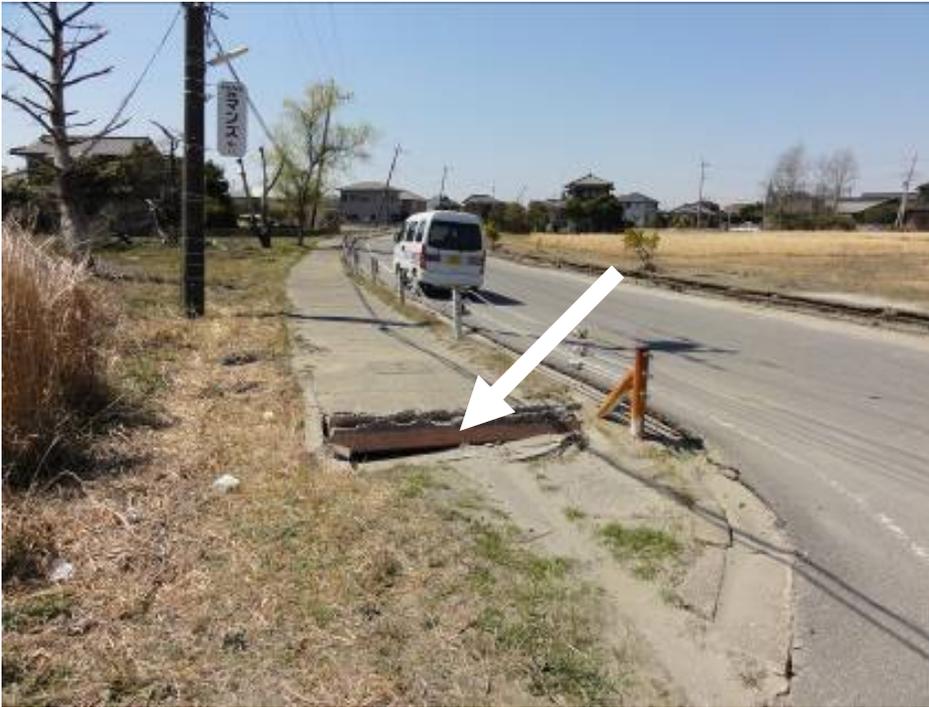
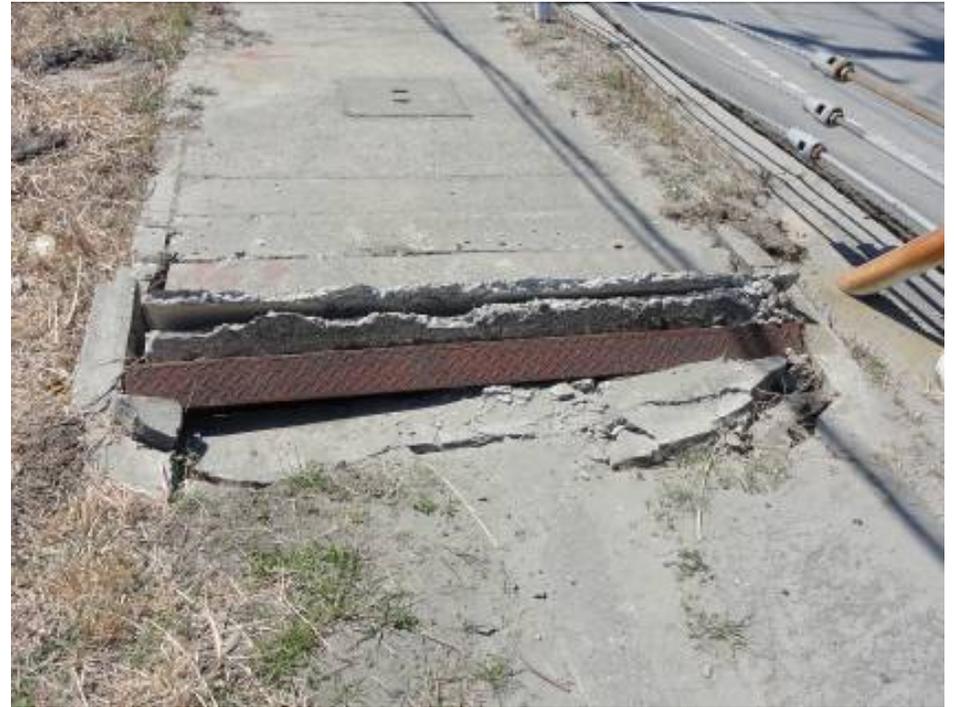
日の出F 一側溝

雨水側溝 破損
