茨城県潮来市

(調査日 4月5日)

(株)G&U技術研究センター

調査箇所/主な現象

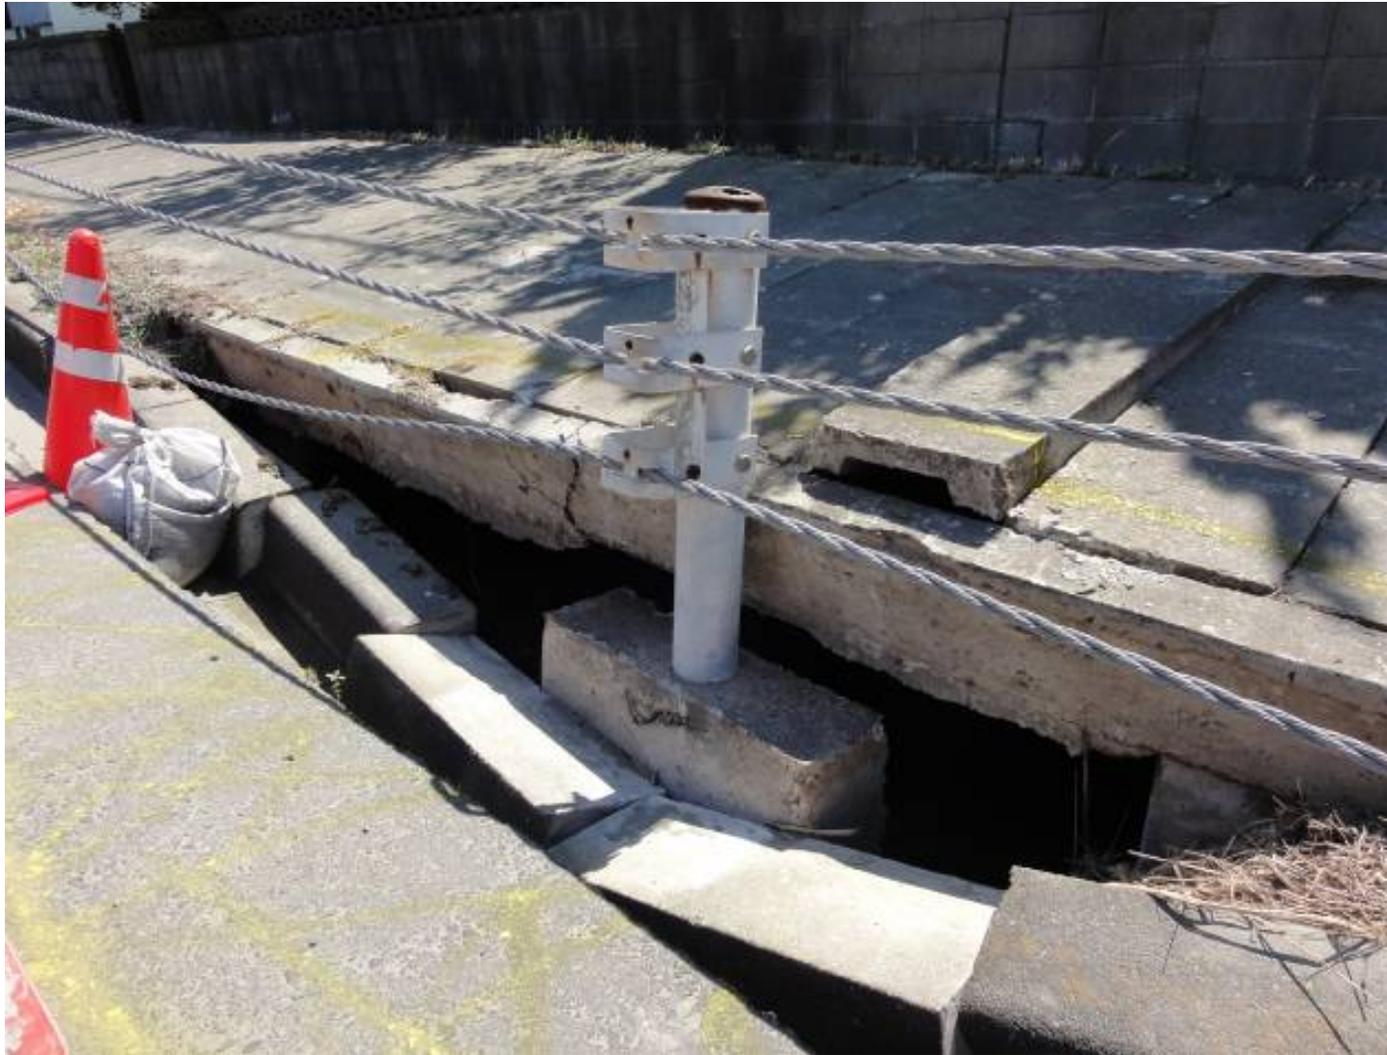
日の出F 一側溝

雨水側溝 破損

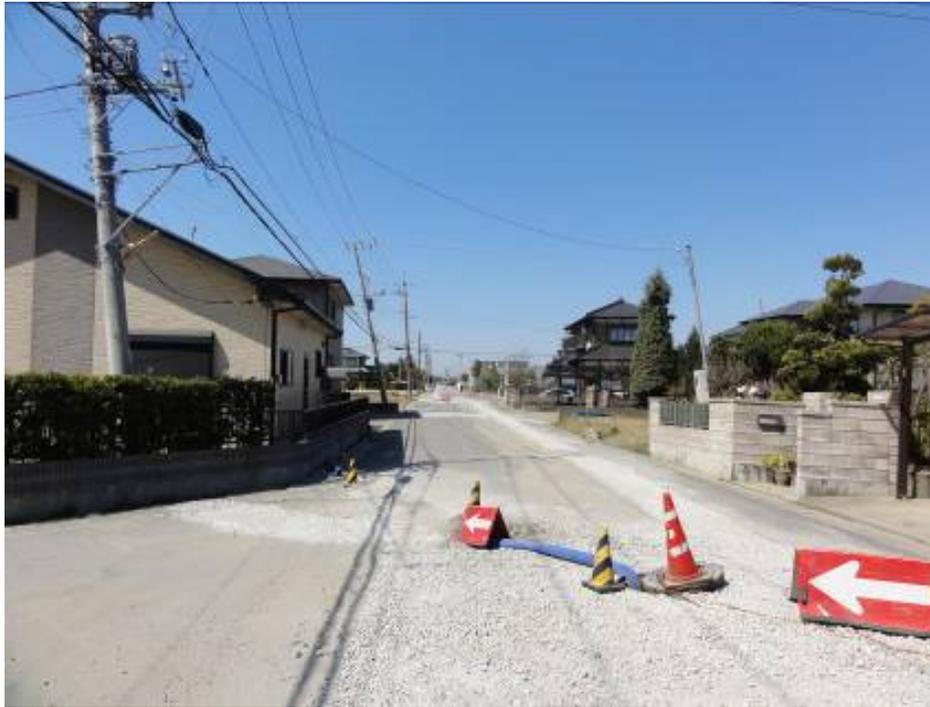
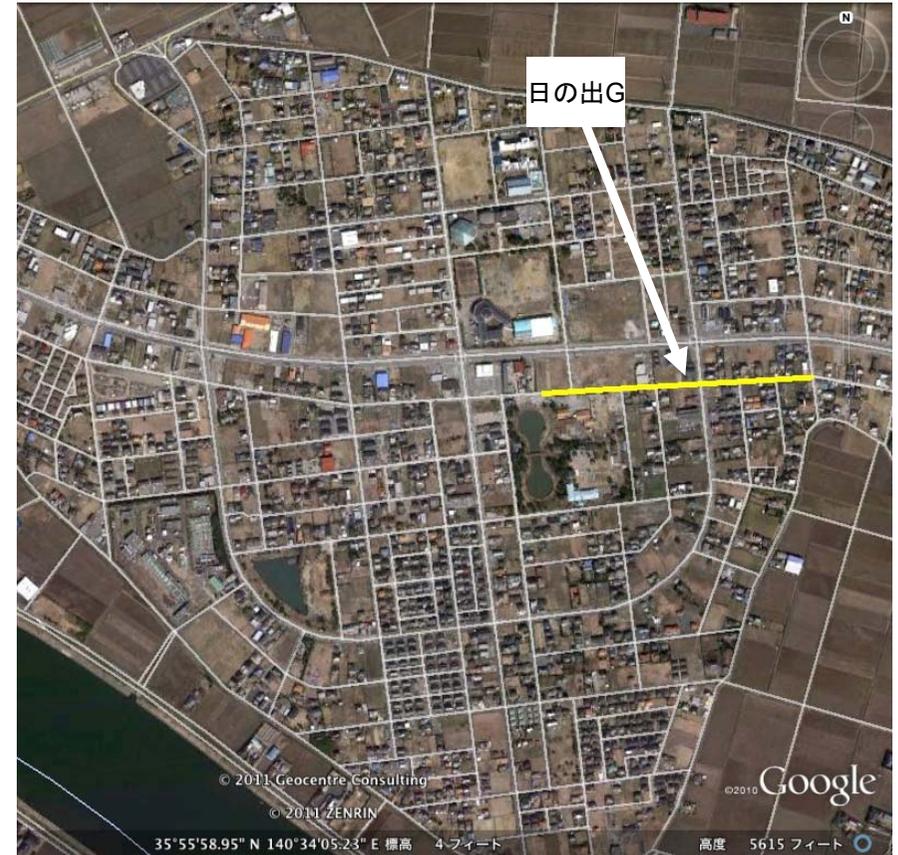
日の出G

東側から見た道路の様子

電信柱傾斜

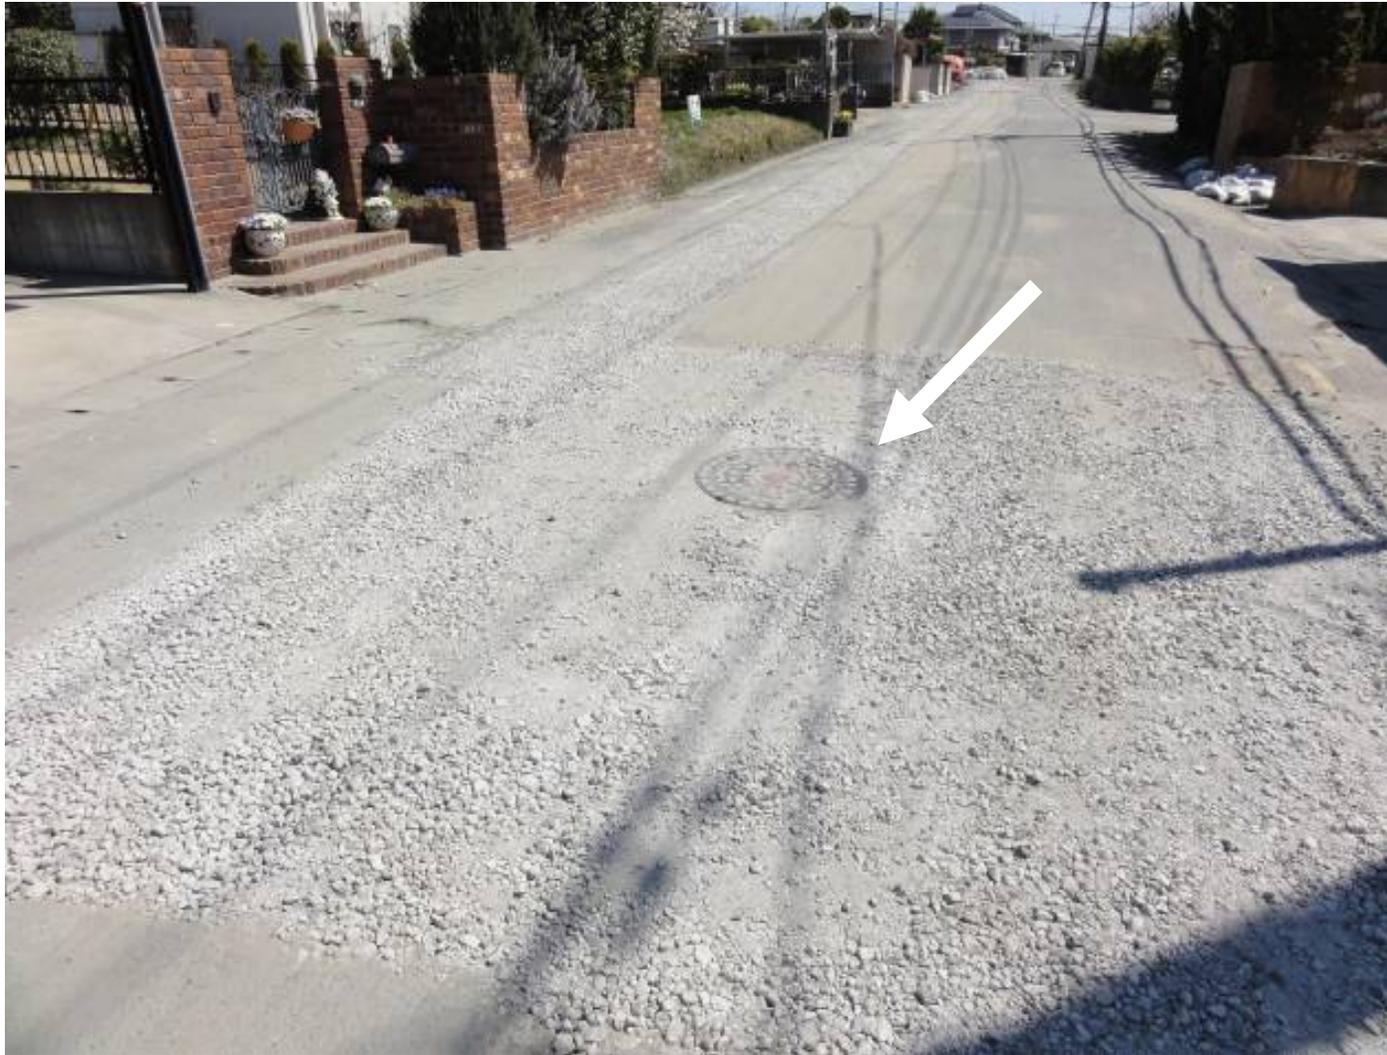
日の出G -マンホール3

車道部のマンホール 周辺舗装修繕跡あり

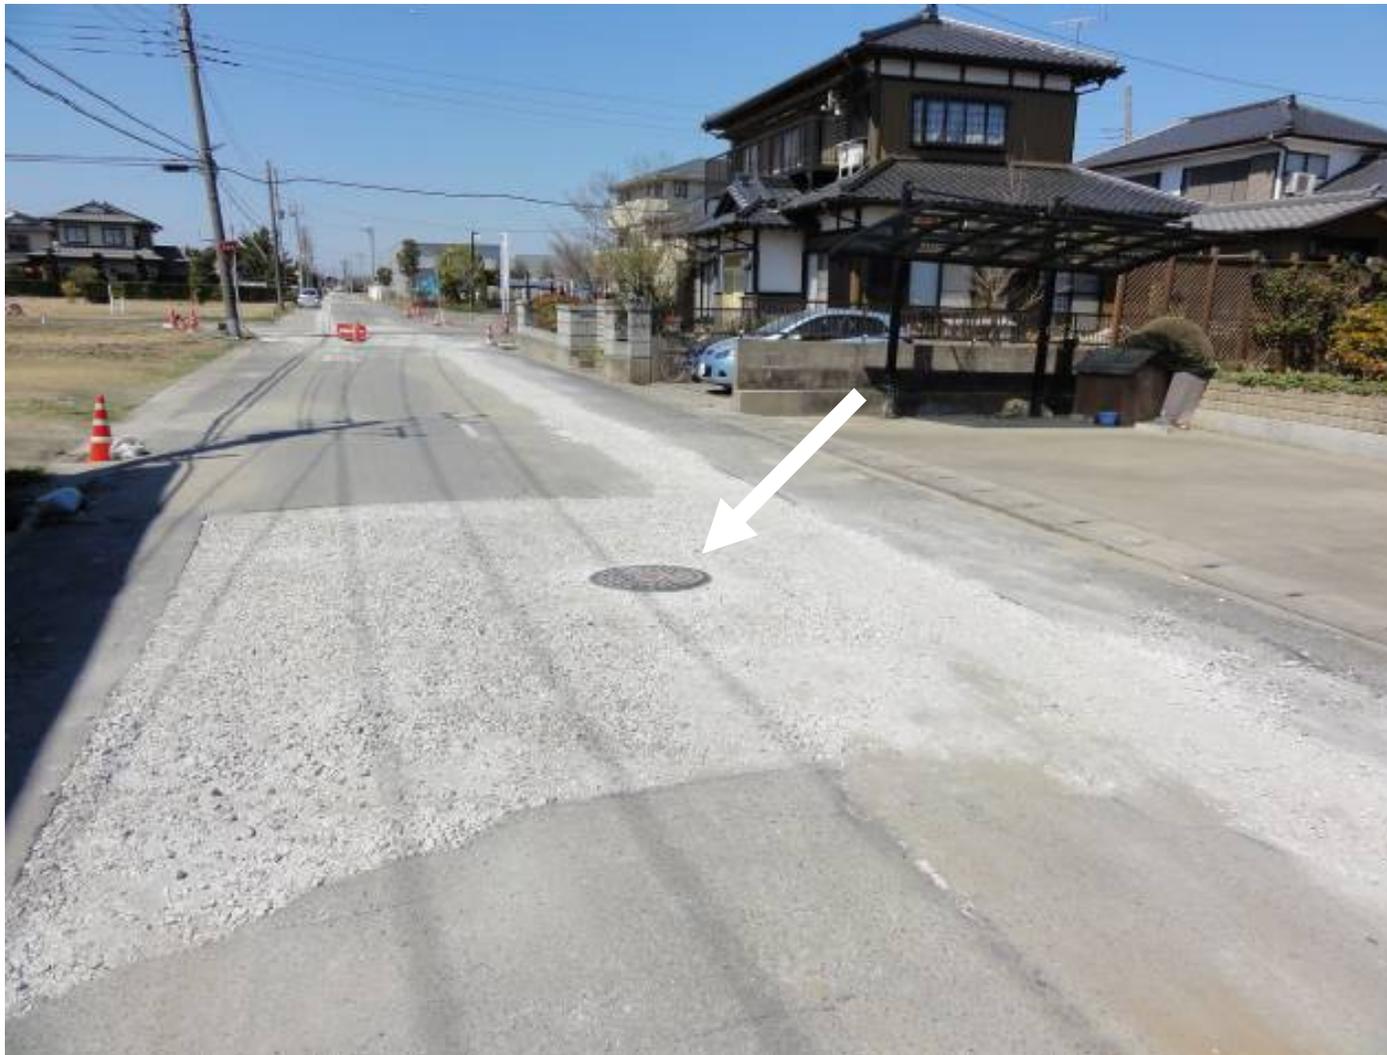
日の出G -マンホール4

車道部のマンホール 周辺舗装修繕跡あり

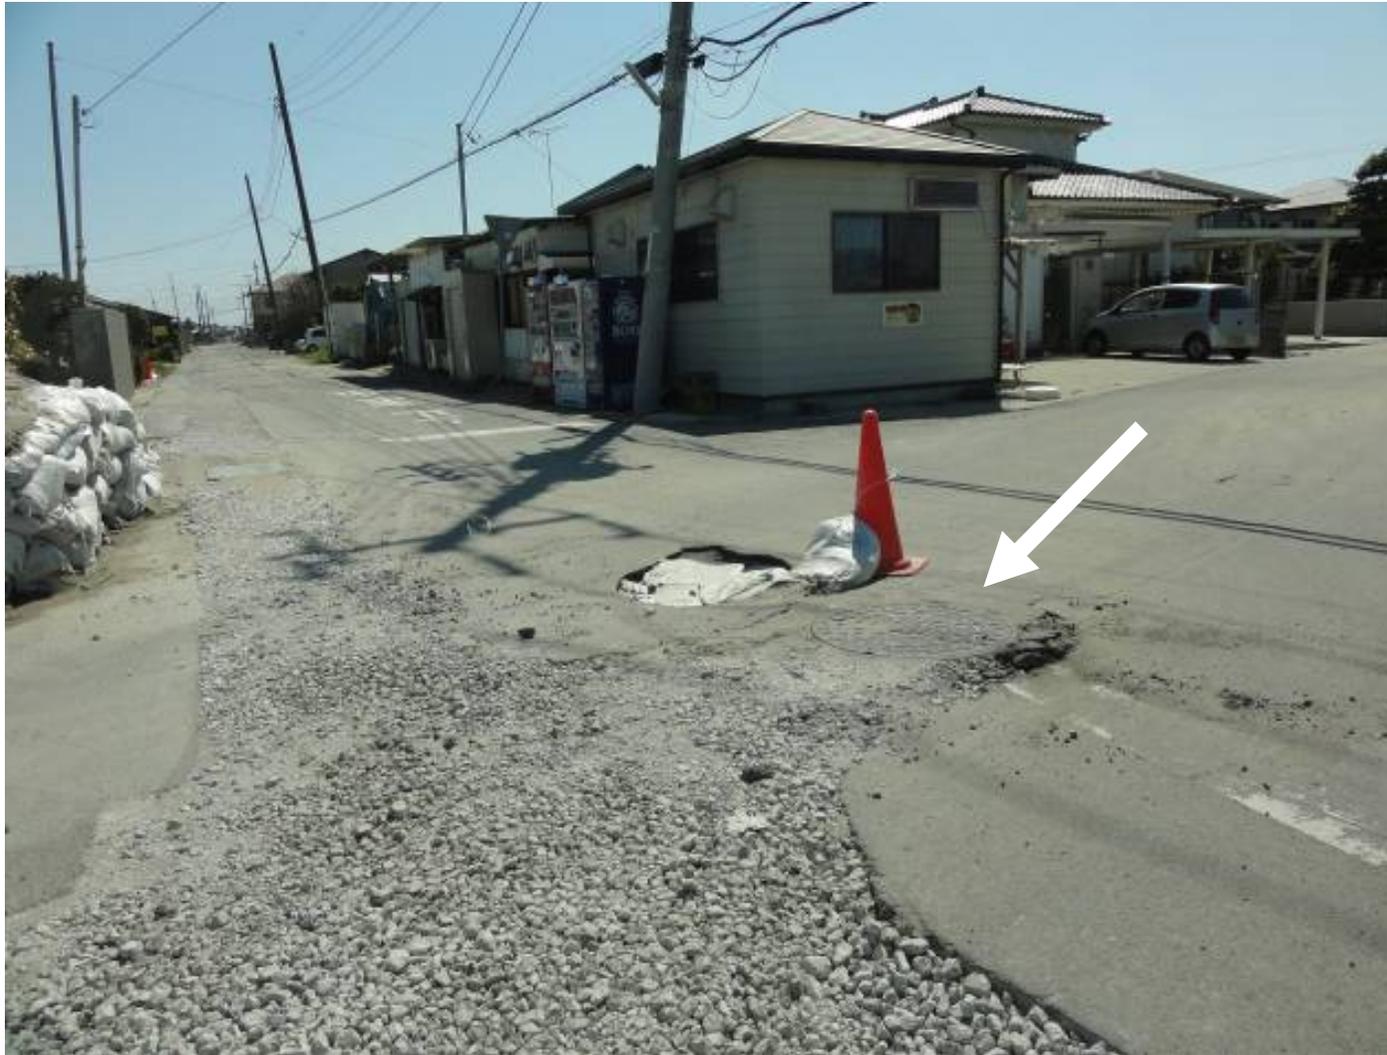
日の出G -マンホール5

車道部のマンホール 周辺舗装に陥没あり

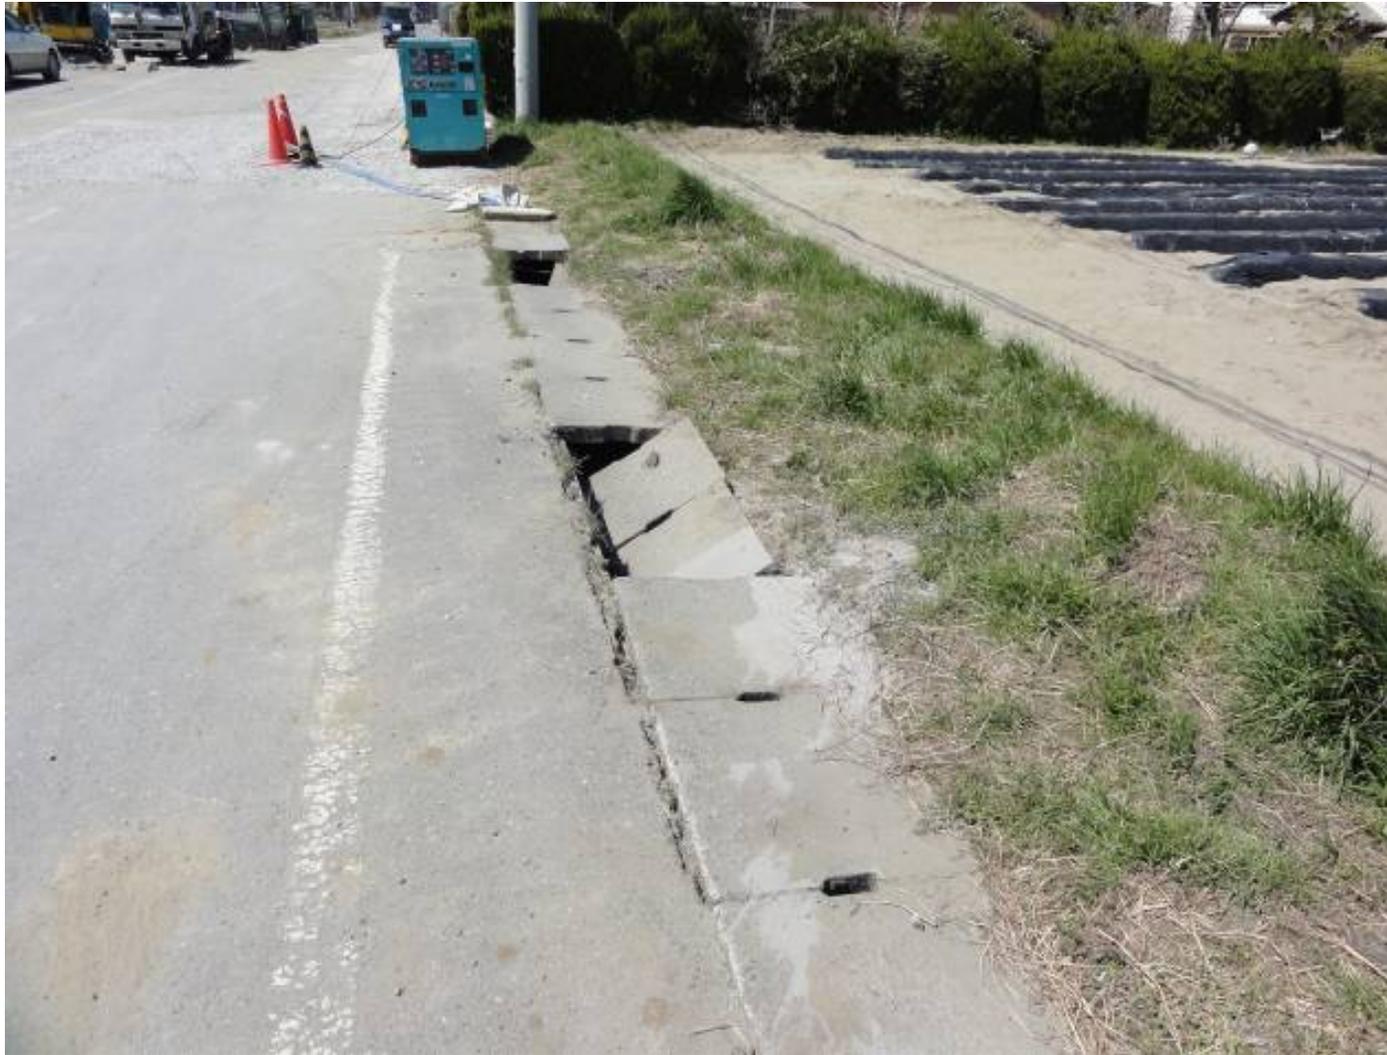
日の出G 一側溝

雨水側溝 ふたの脱落

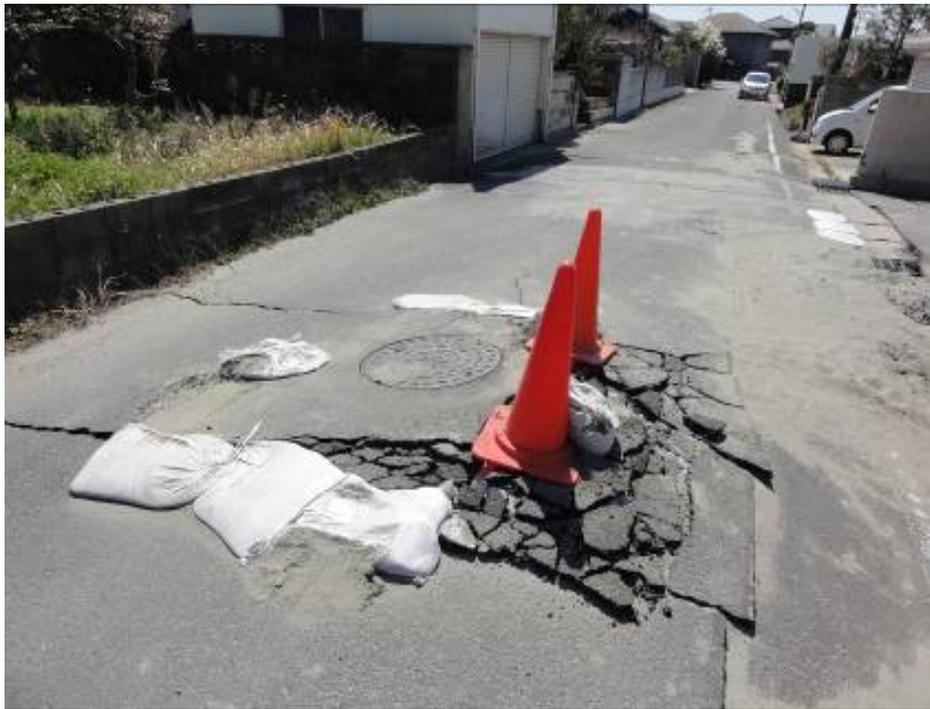
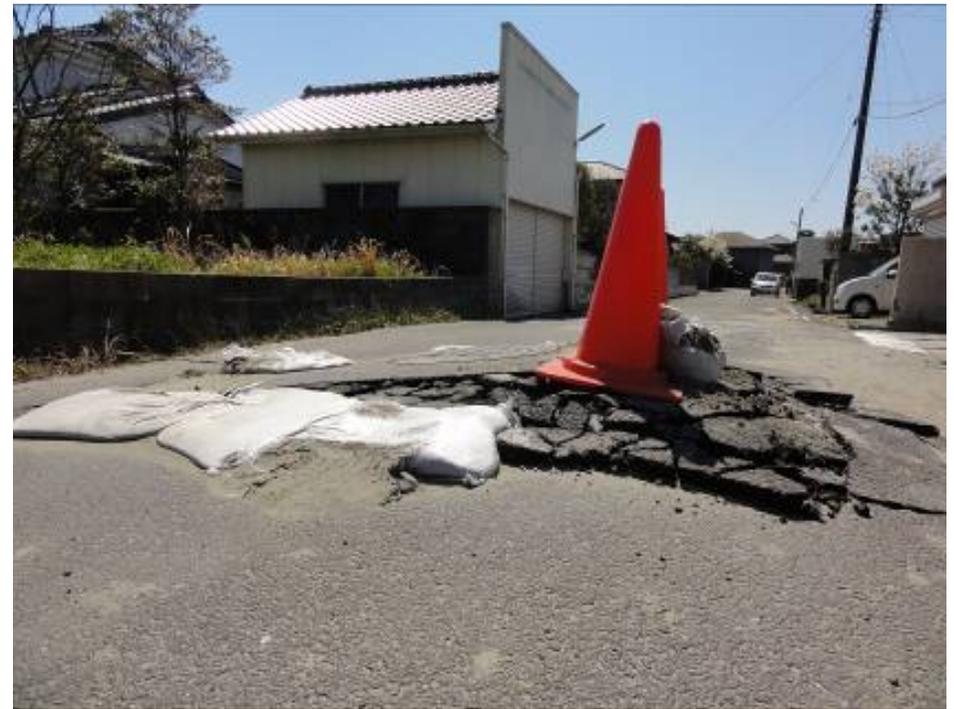
日の出H -マンホール1

車道部のマンホール隆起 周辺舗装の破損

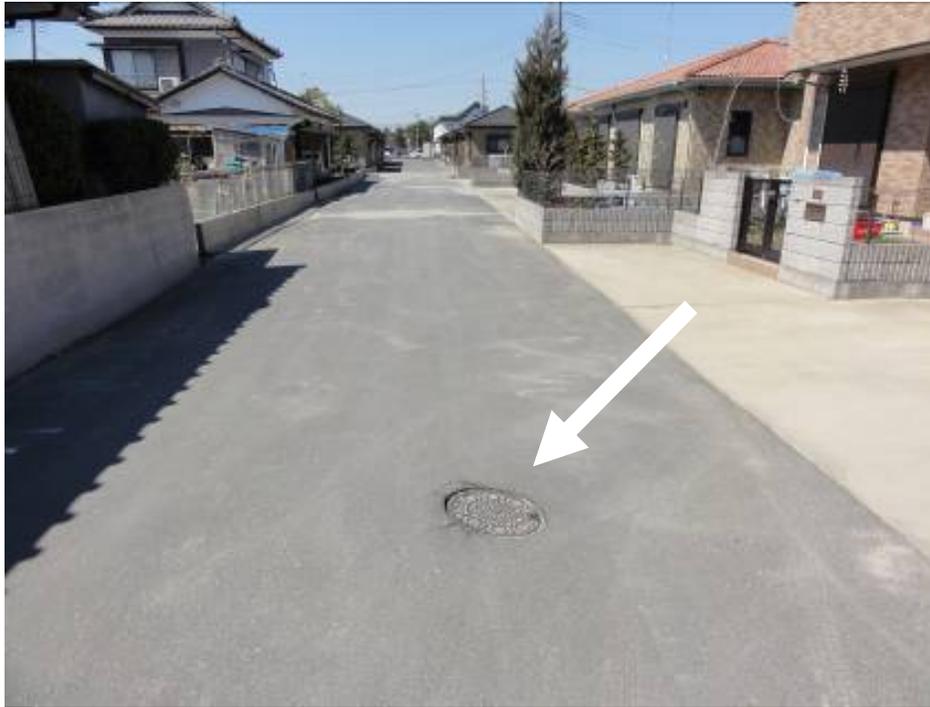
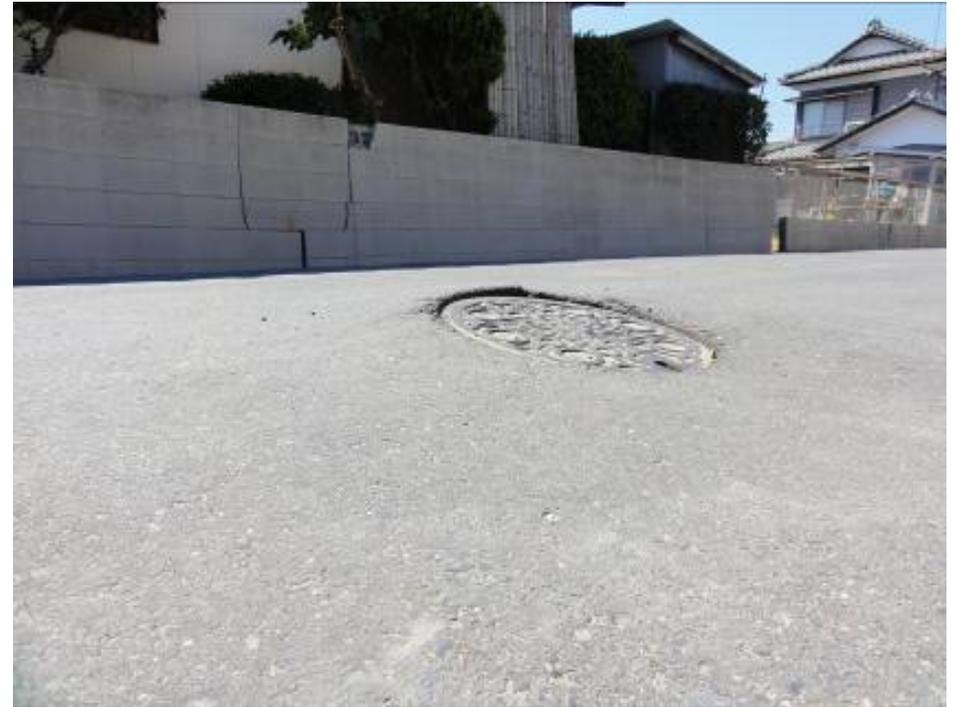
日の出H -マンホール2

車道部の小型マンホール 周辺舗装のひび割れ、傾斜

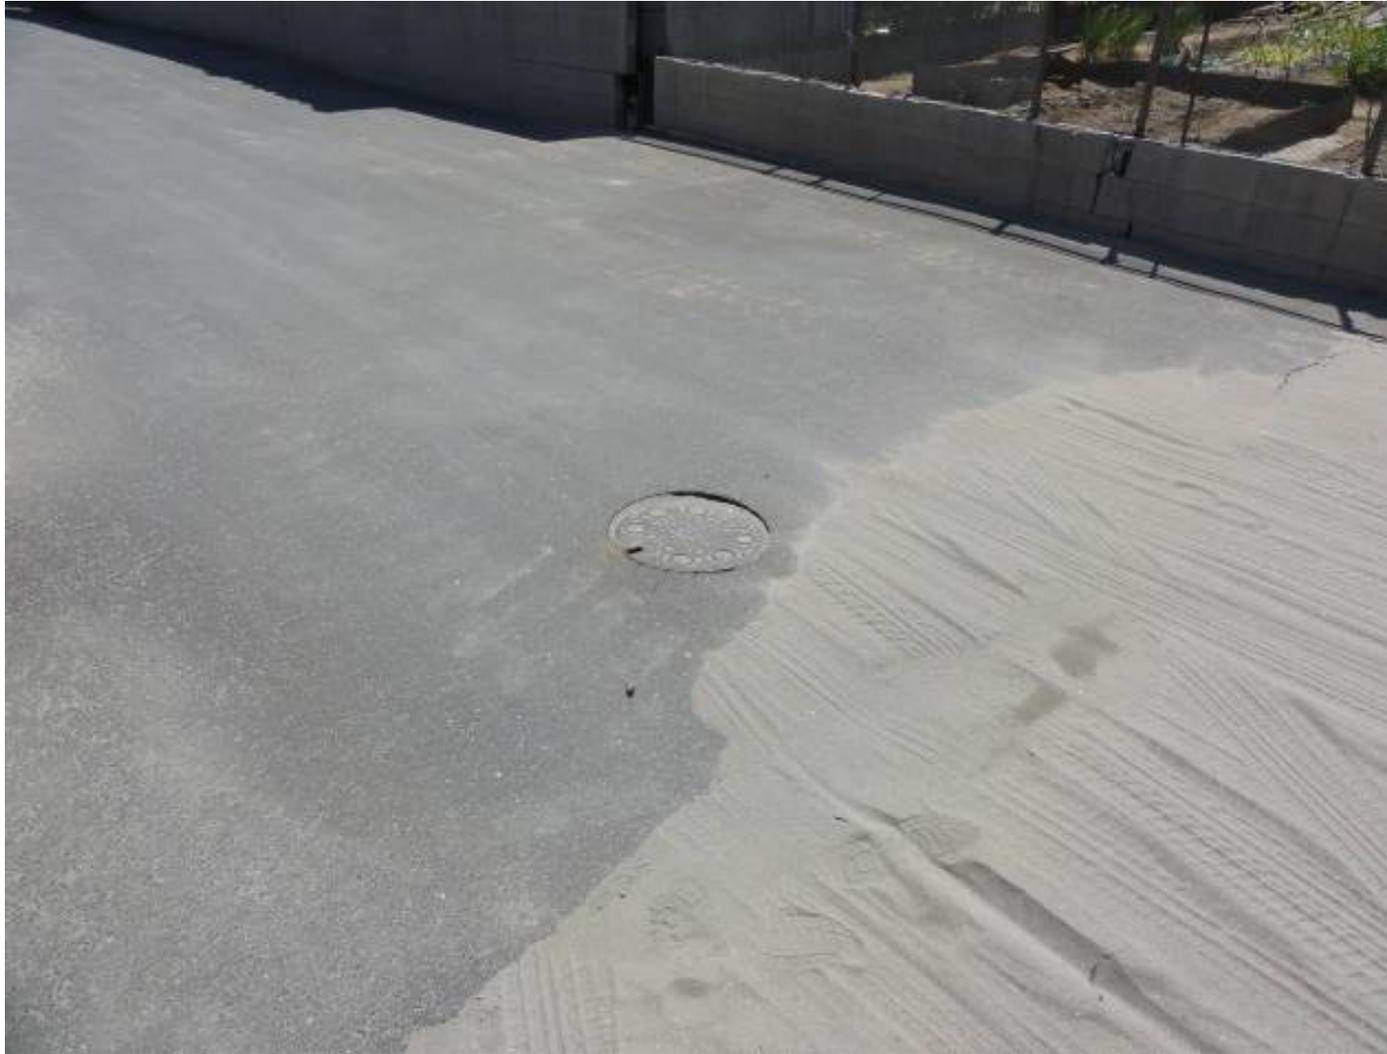
日の出H -マンホール3

車道部の小型マンホール 傾斜

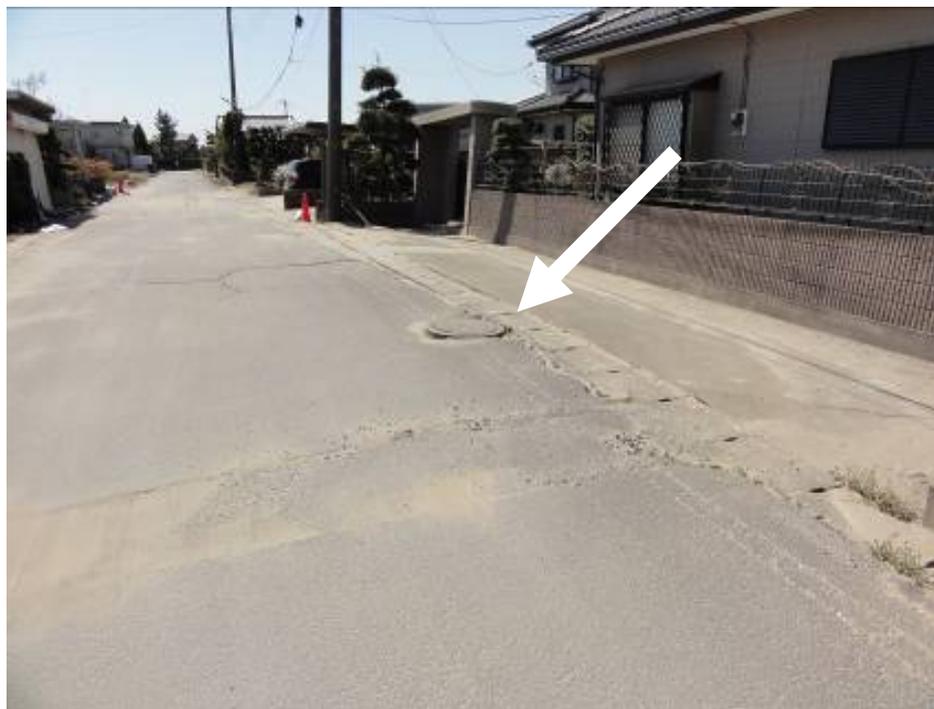
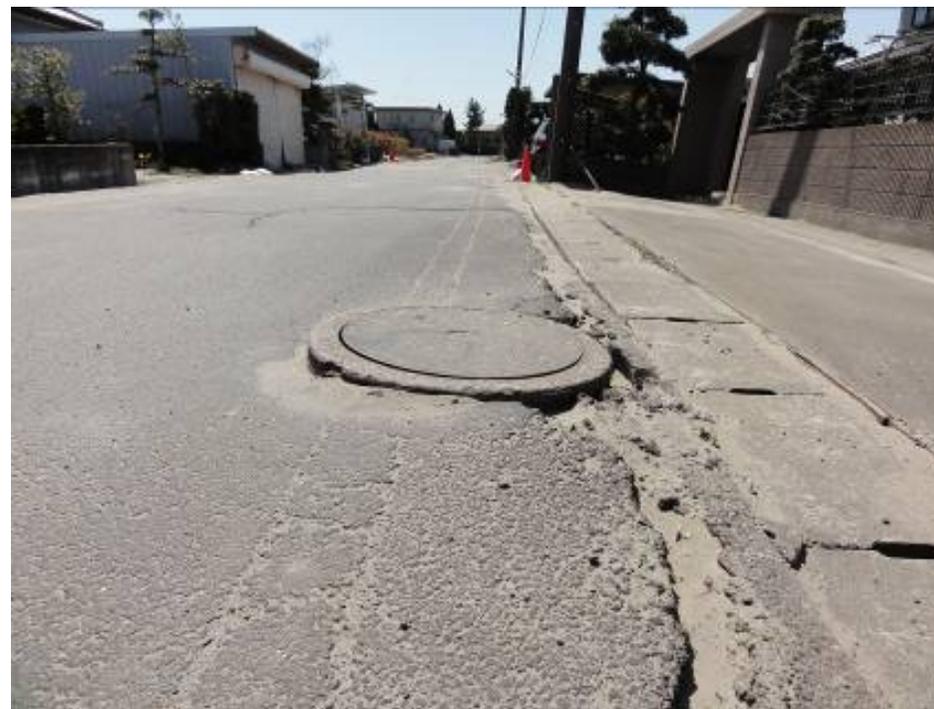
日の出H -マンホール5

汚水枡 周辺舗装破損

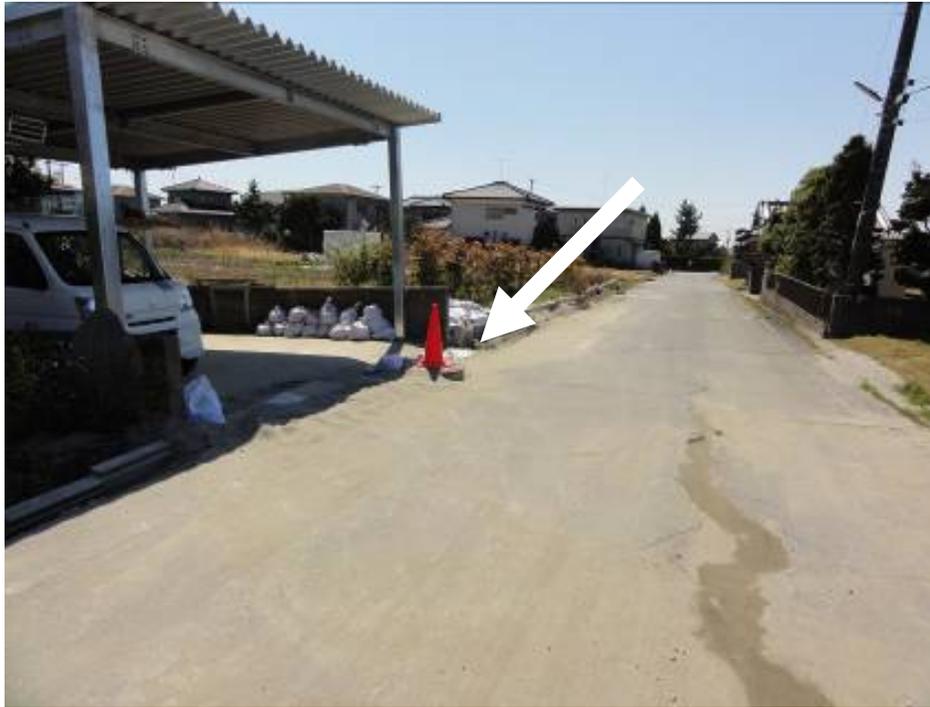
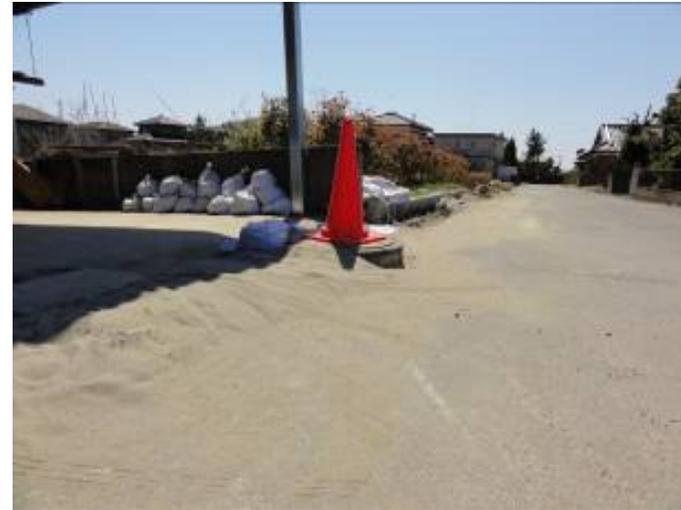
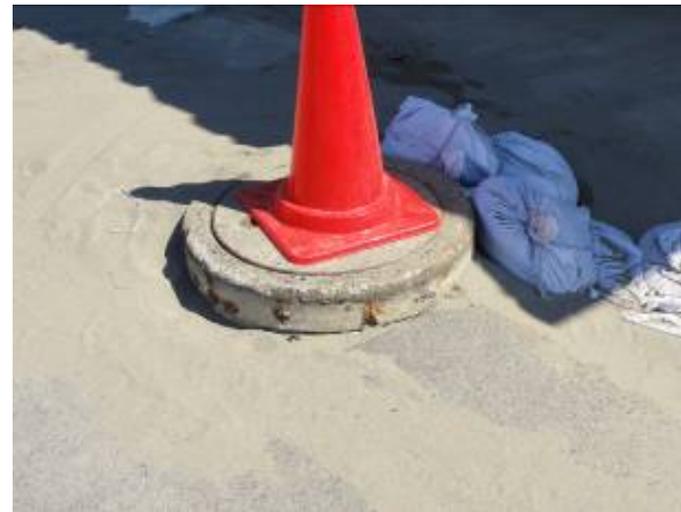
日の出H -マンホール6

汚水枡の隆起

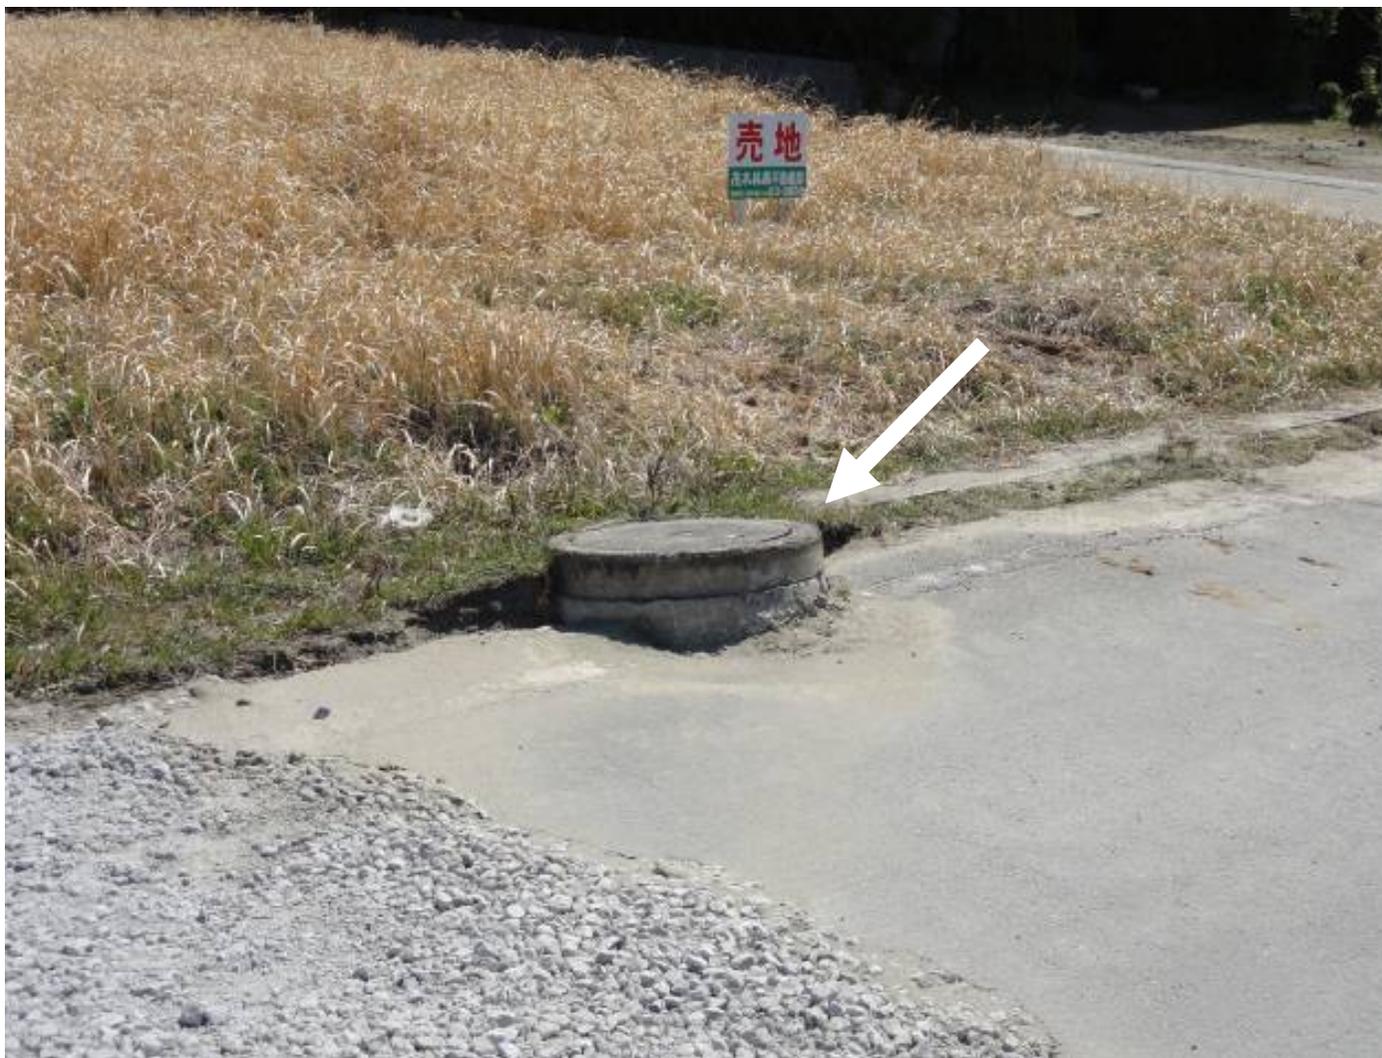
日の出H -マンホール7

汚水枡の隆起

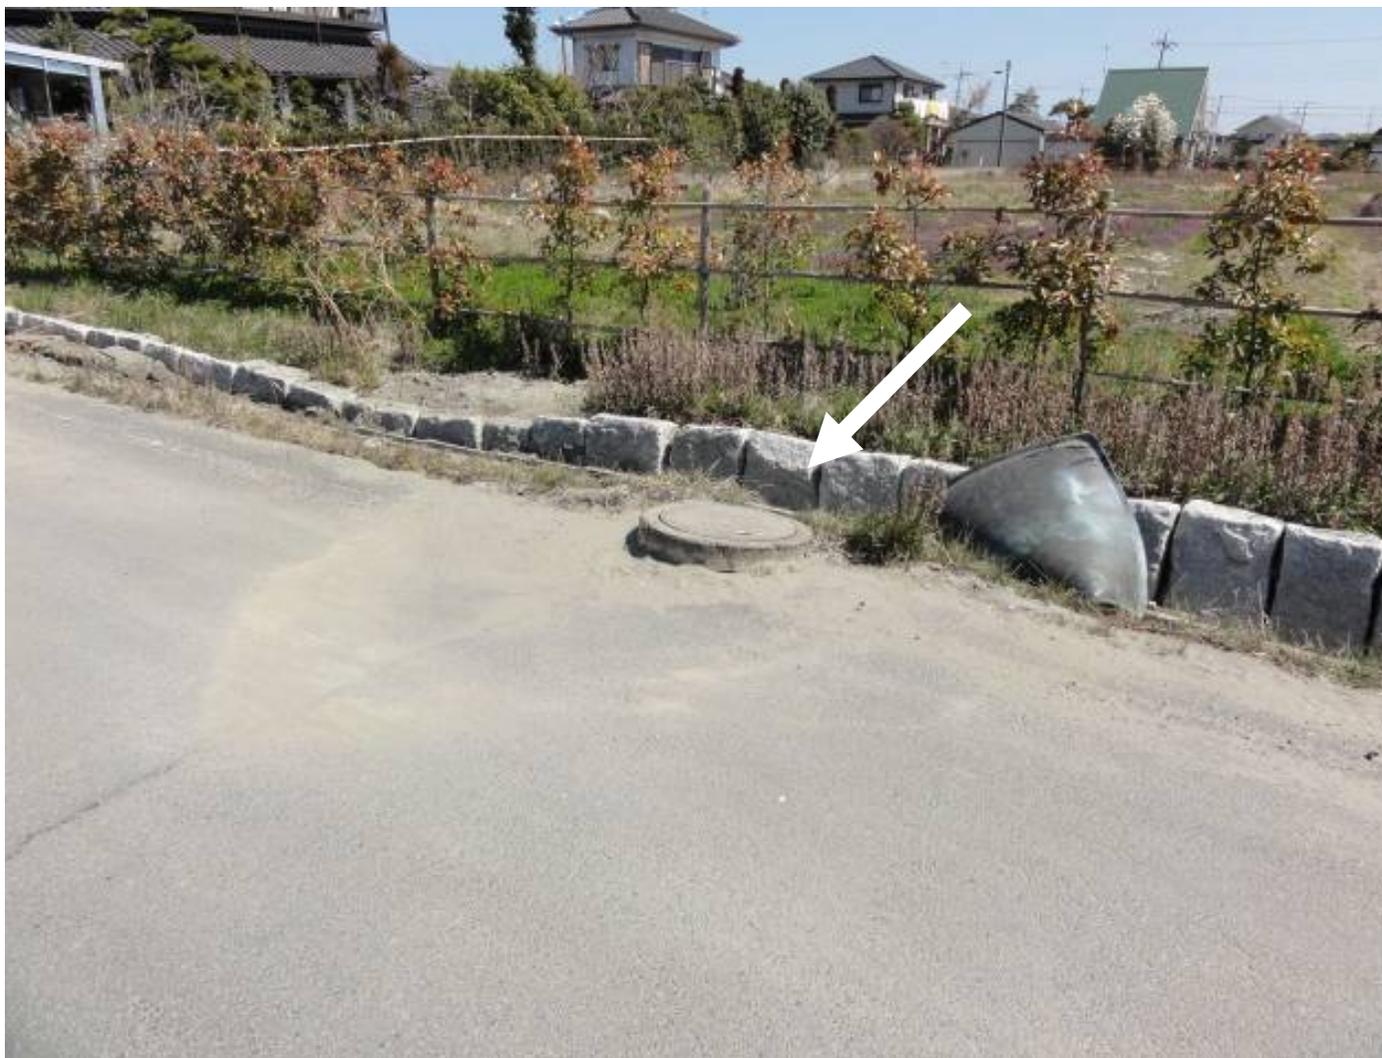
日の出H -マンホール8

汚水枡の隆起

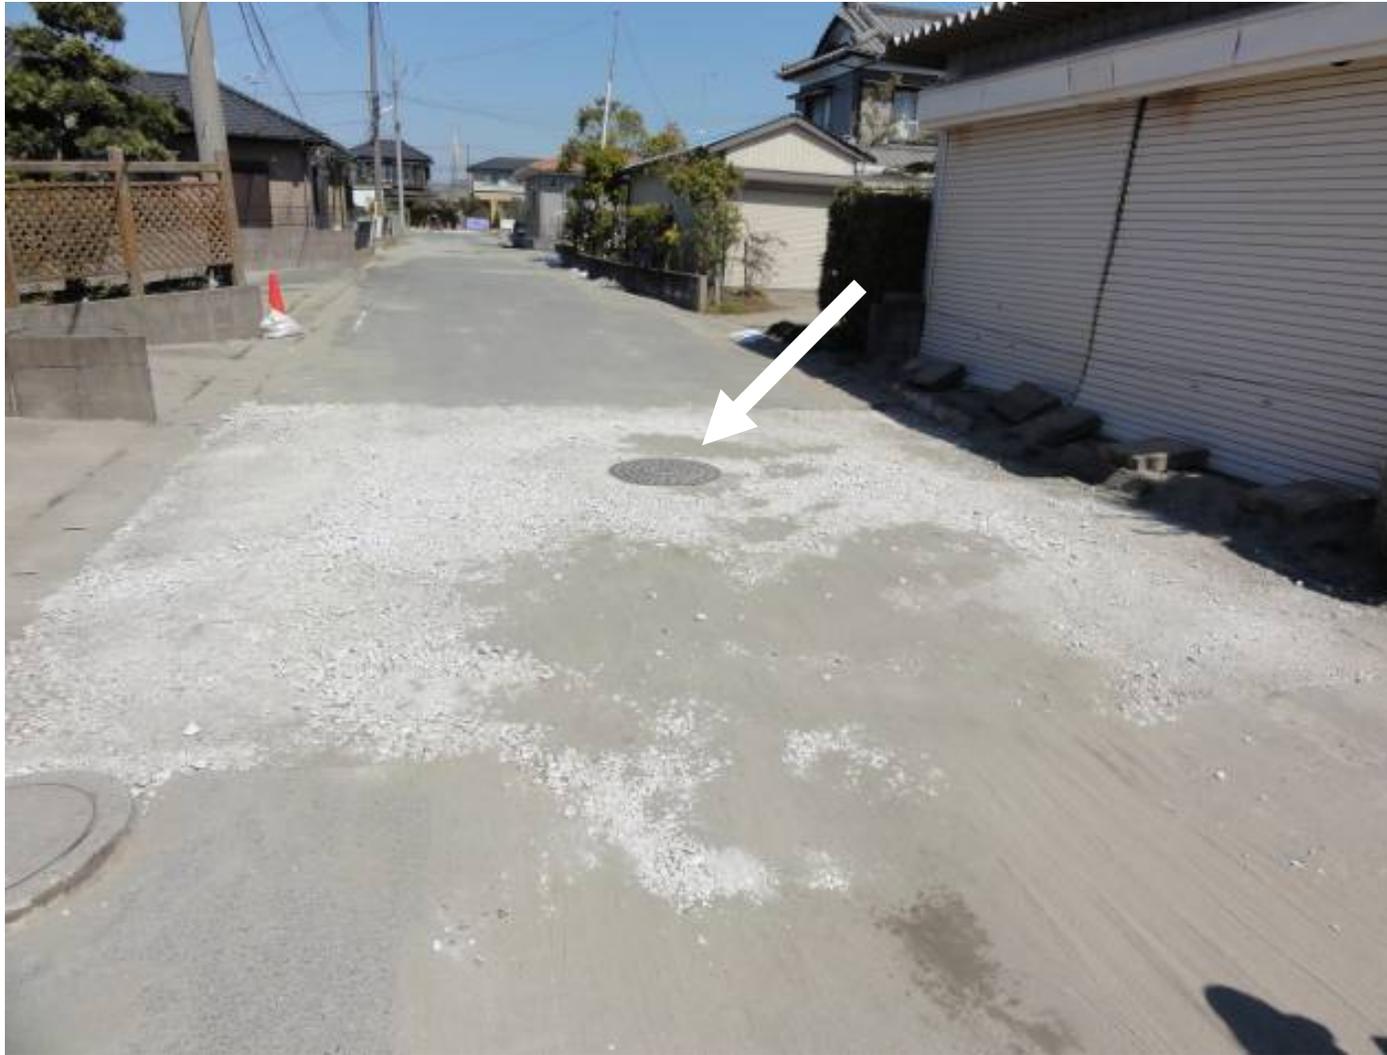
日の出H -マンホール9

車道部のマンホール 周辺舗装補修跡

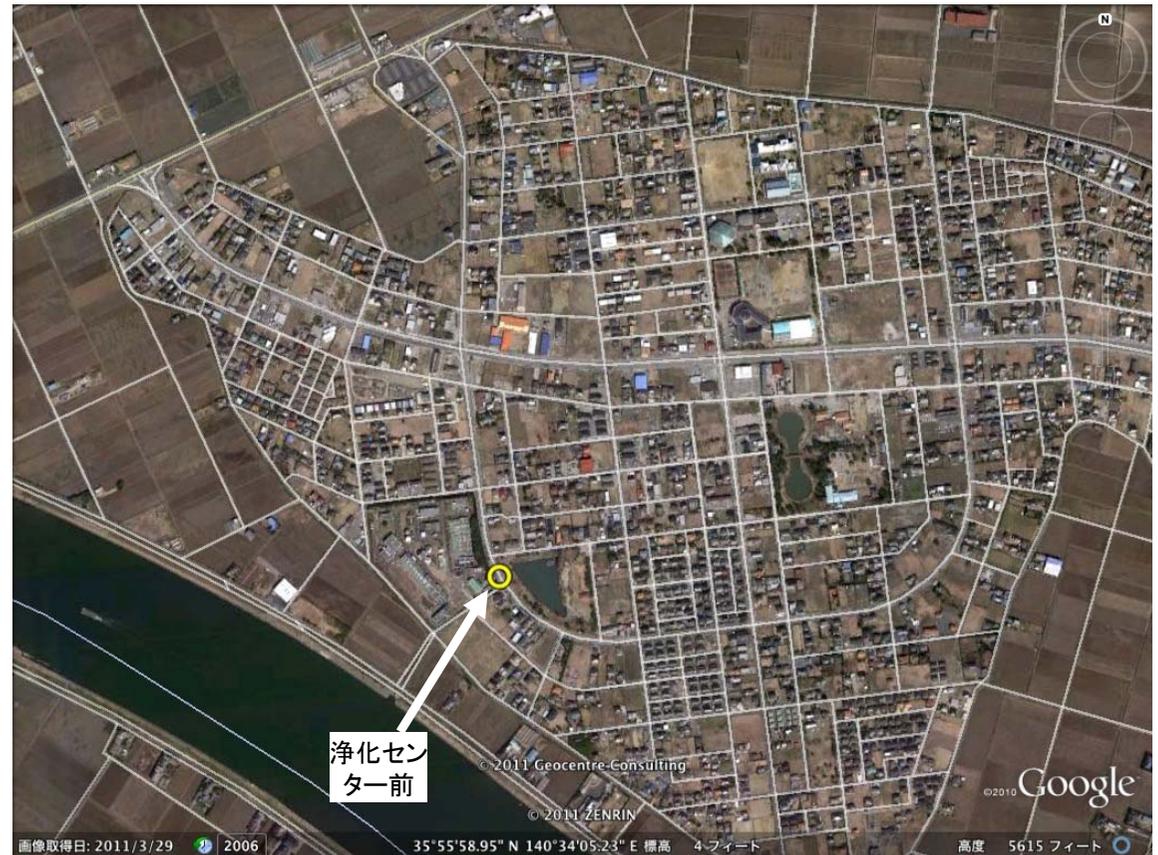
浄化センター前

浄化センターから道路・公園にかけて隆起あり
