# 埼玉県久喜市

(調査日 3月31日)

(株)G&U技術研究センター

# 調査箇所/主な現象

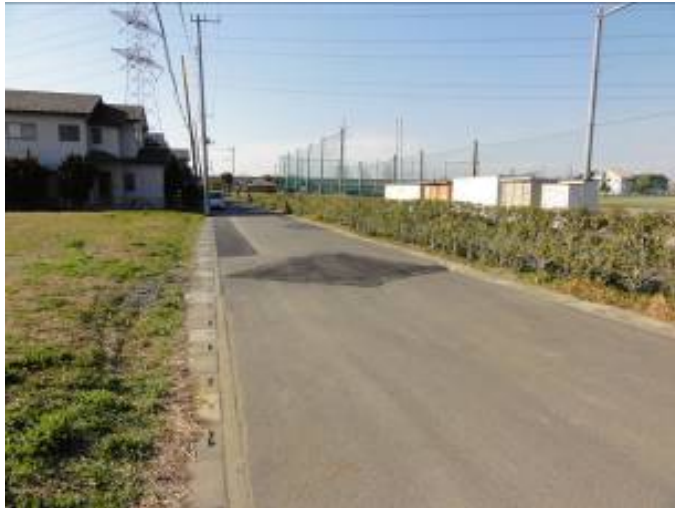
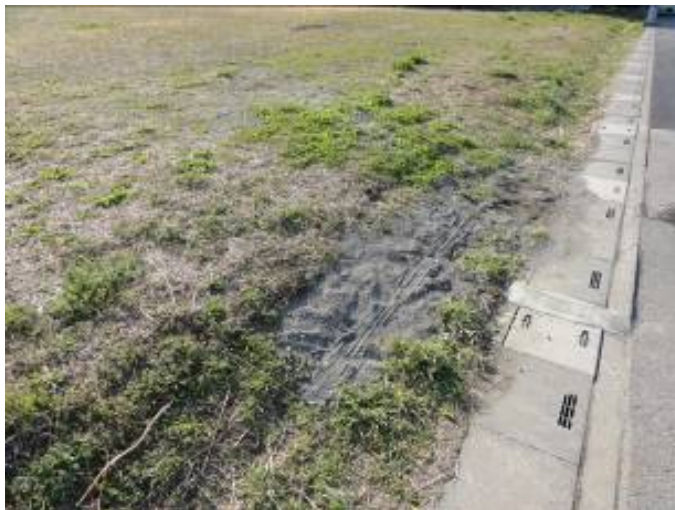
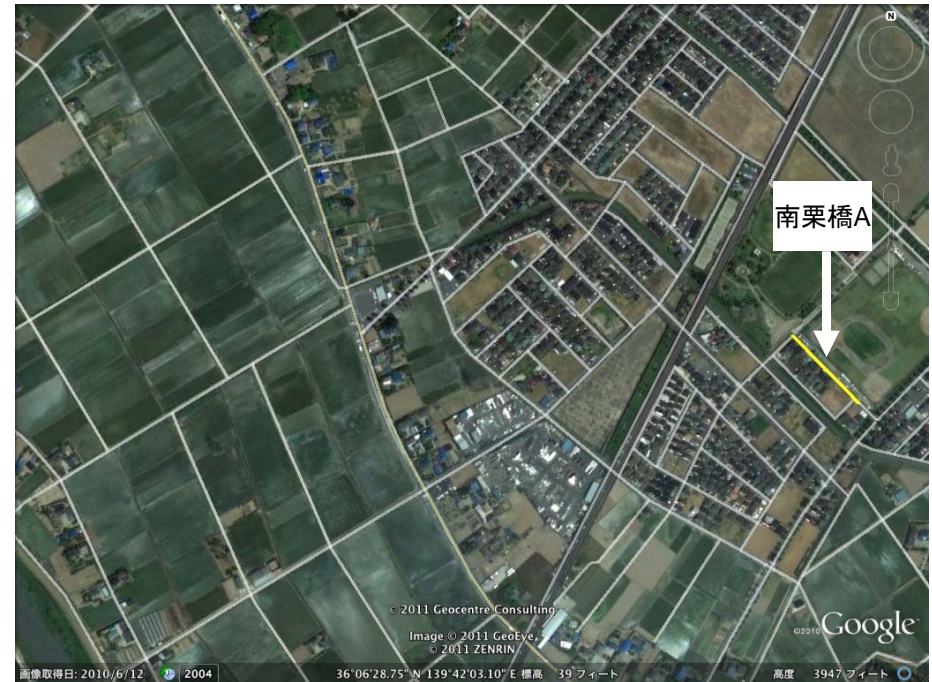
# 南栗橋A

東側から道路を見た様子

電信柱傾斜 噴砂あり

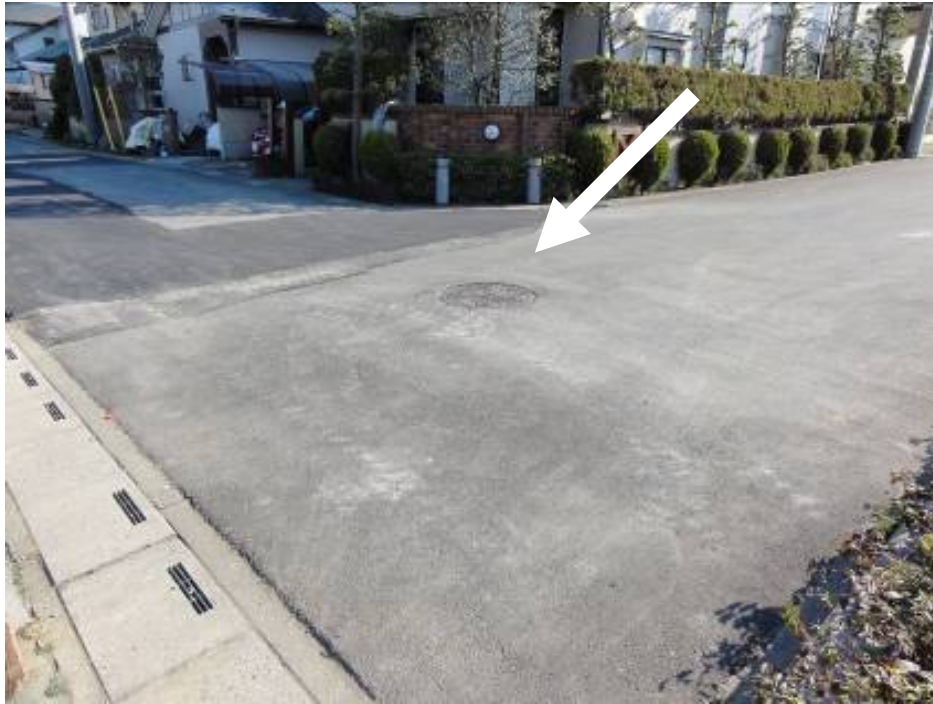
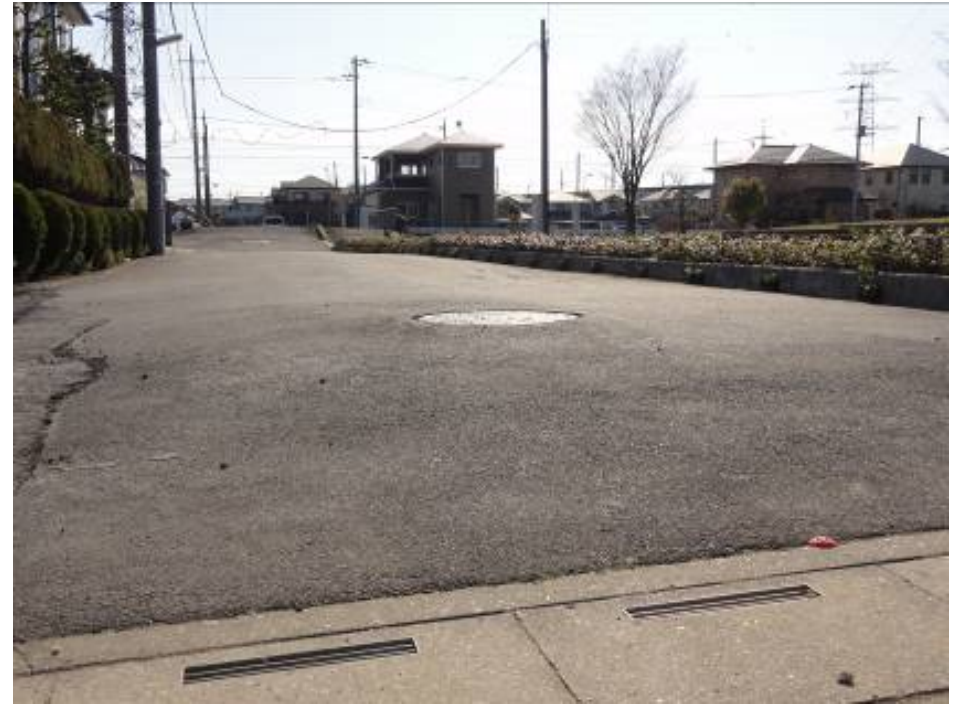
# 南栗橋A -マンホール1

車道部のマンホールの隆起

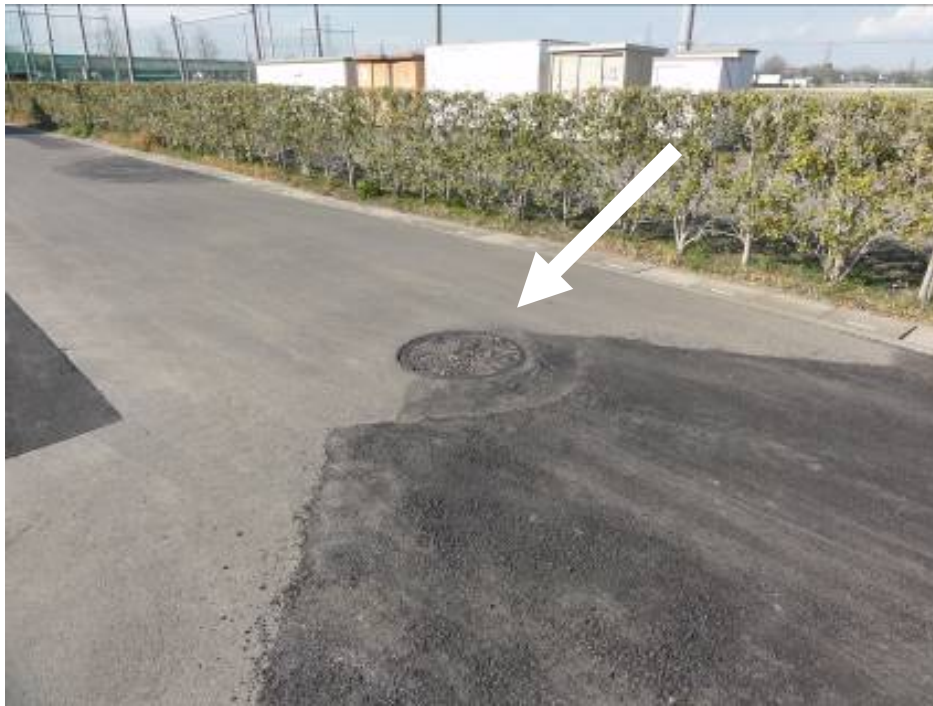
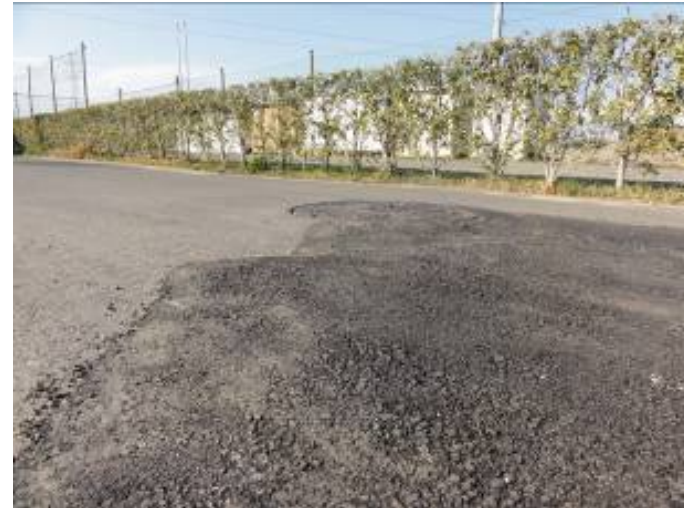
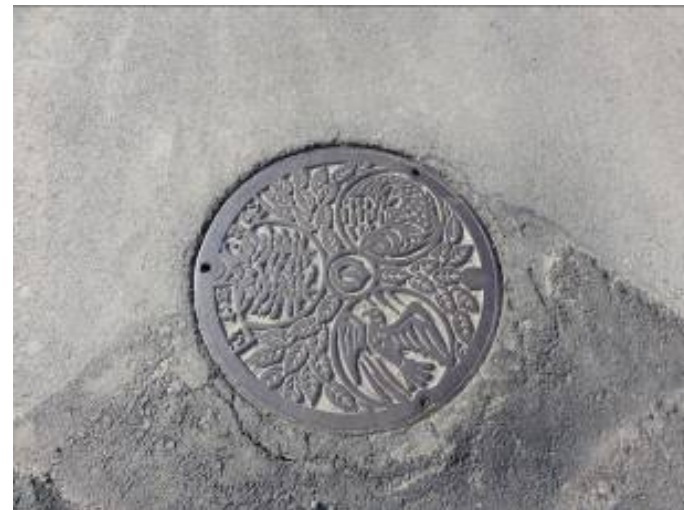
# 南栗橋A -マンホール3

車道部のマンホール周辺舗装の破損 補修跡あり

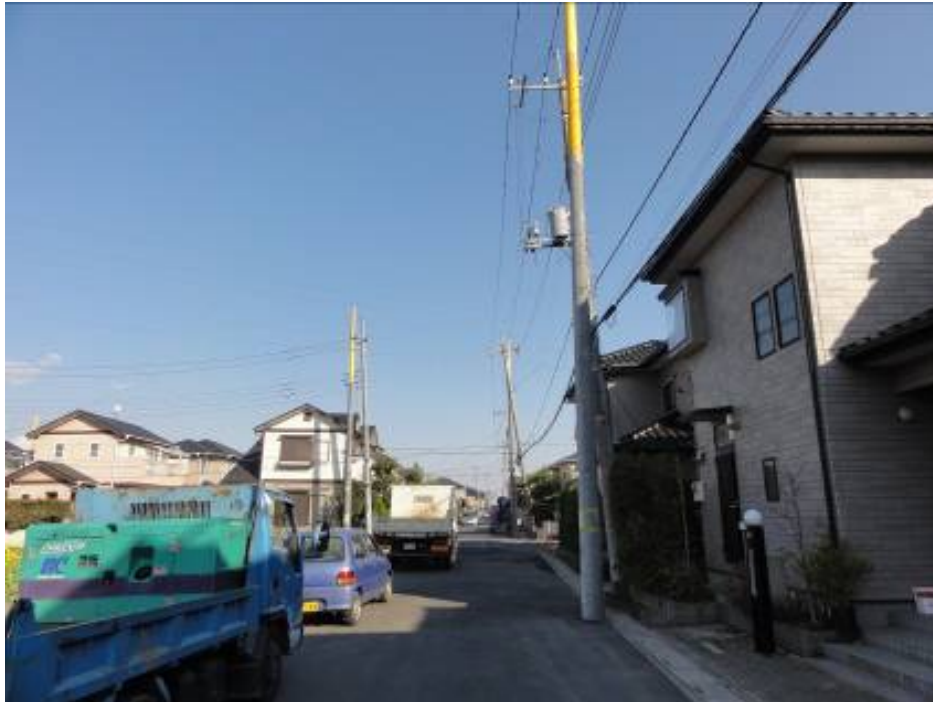
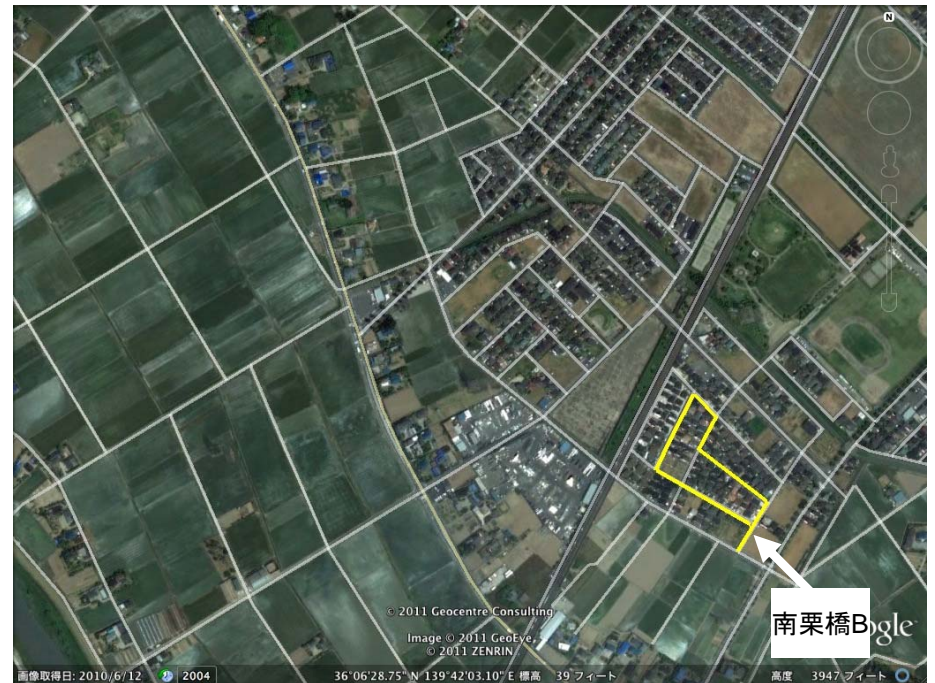
# 南栗橋B

電信柱傾斜

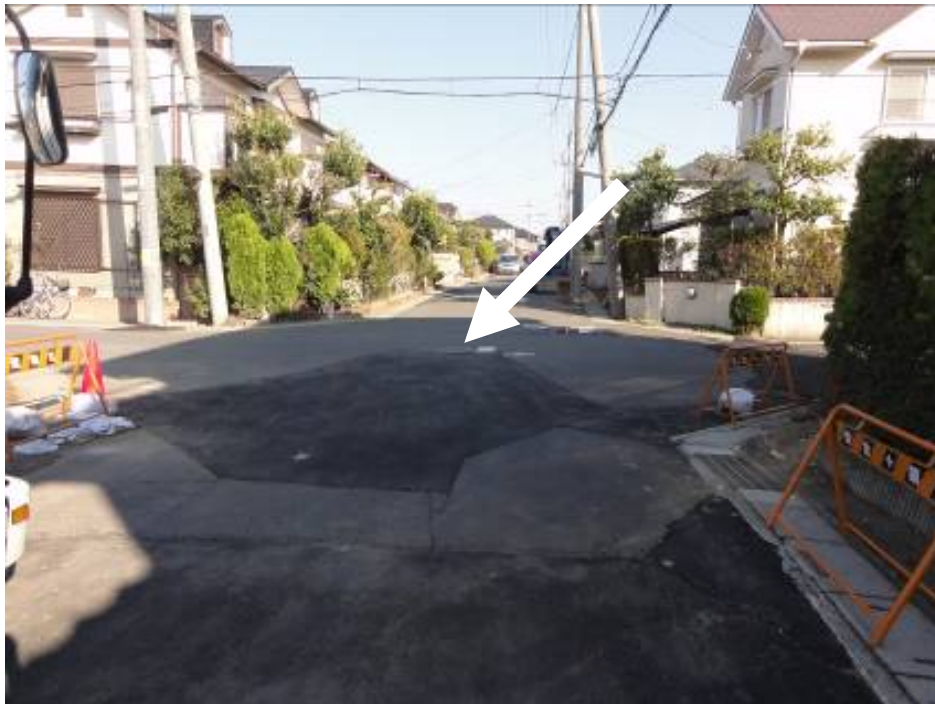
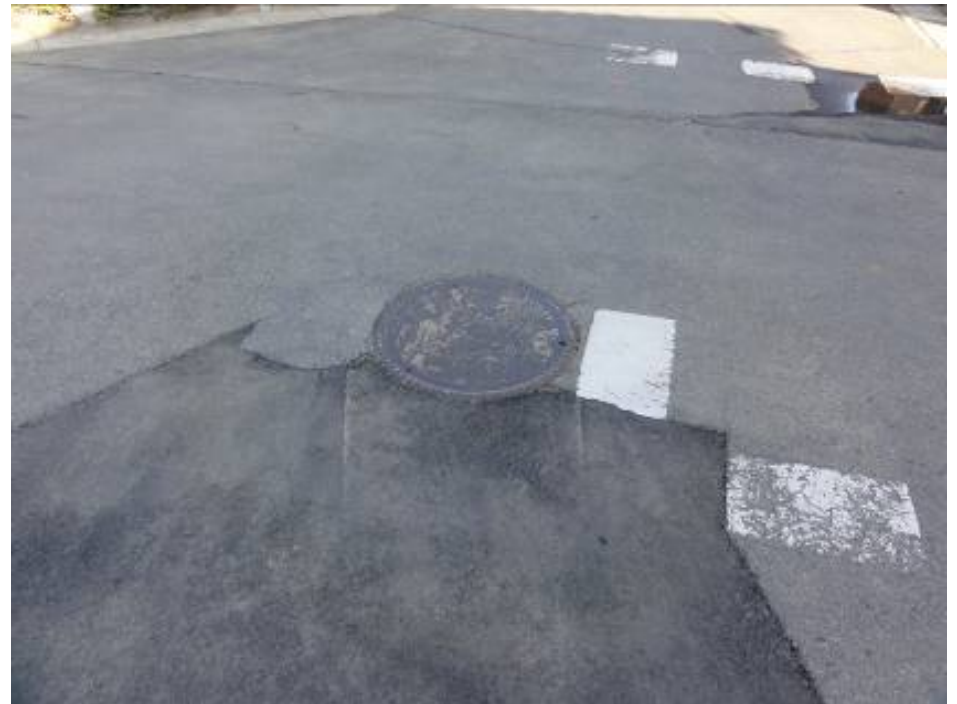
# 南栗橋B -マンホール1

車道部のマンホール周辺舗装の破損 補修跡あり

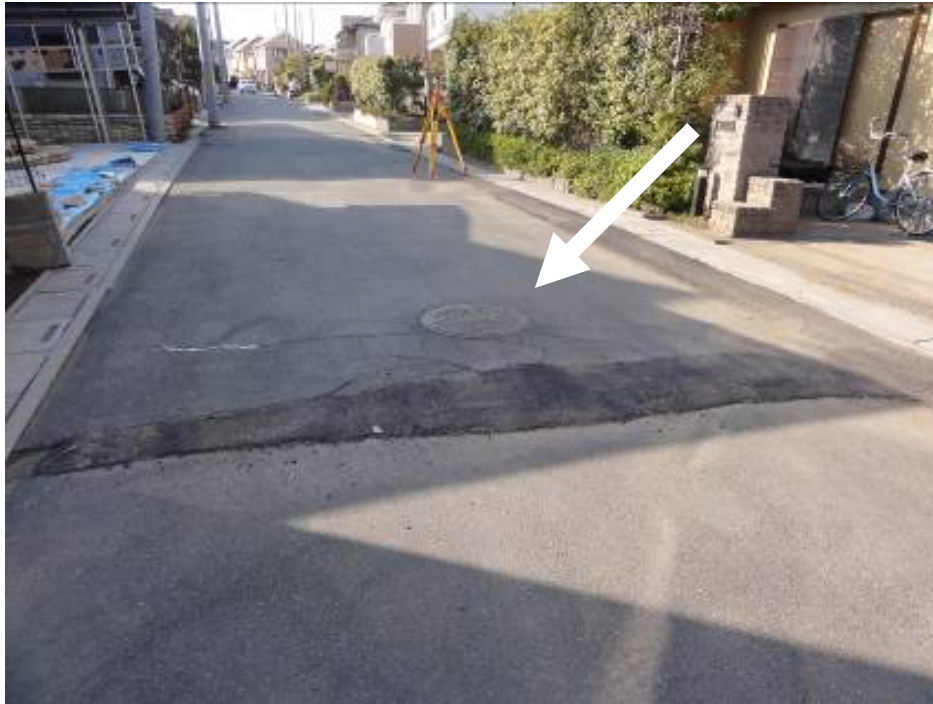
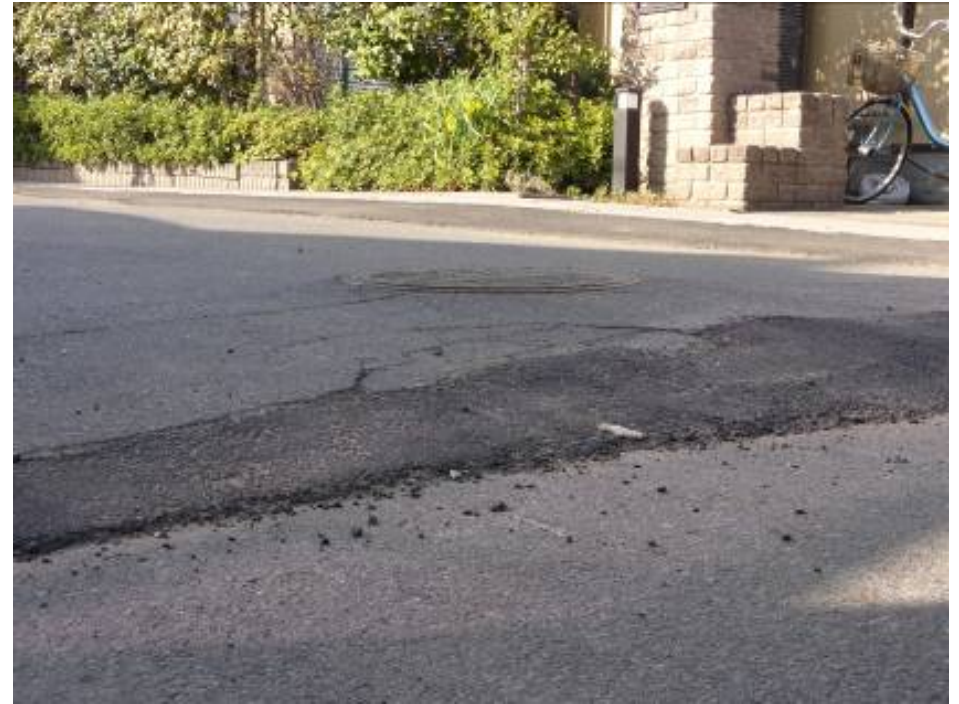
# 南栗橋B -マンホール3

車道部のマンホール周辺舗装の破損 補修跡あり

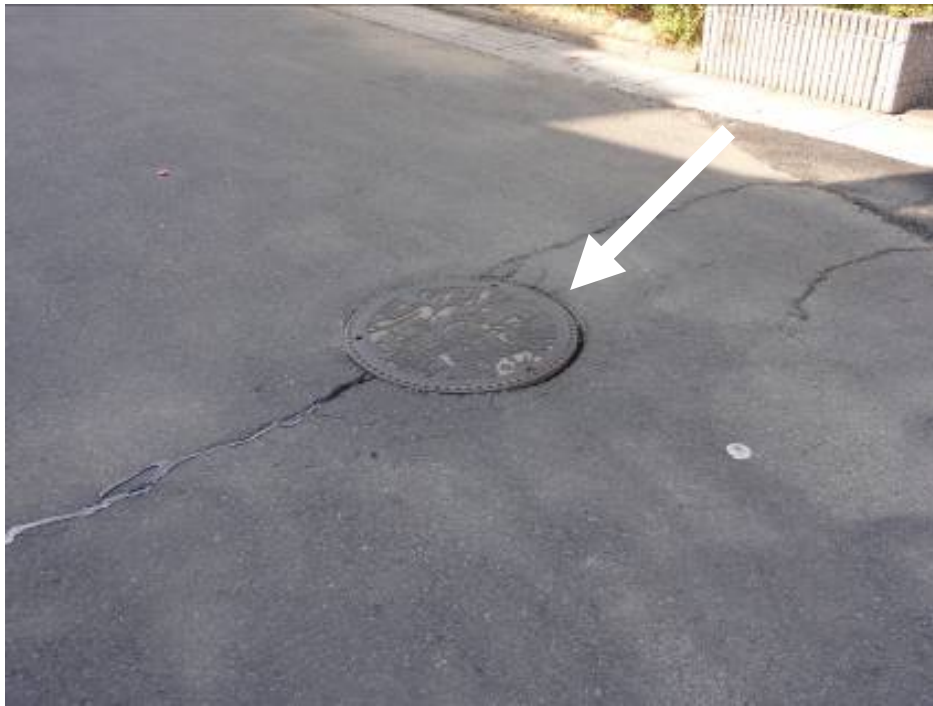
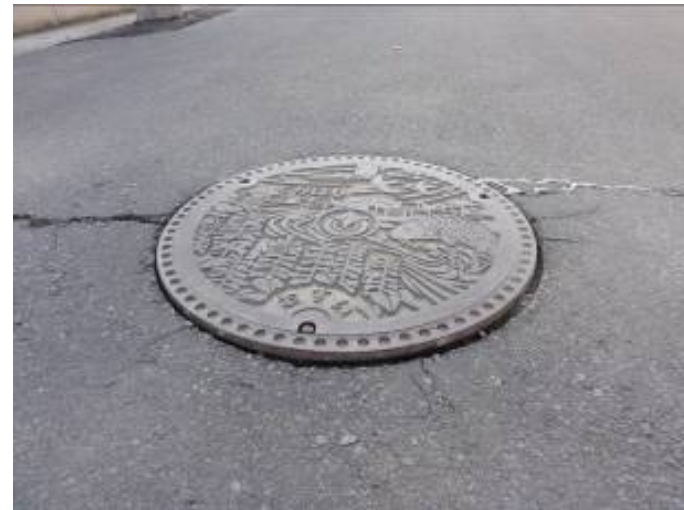
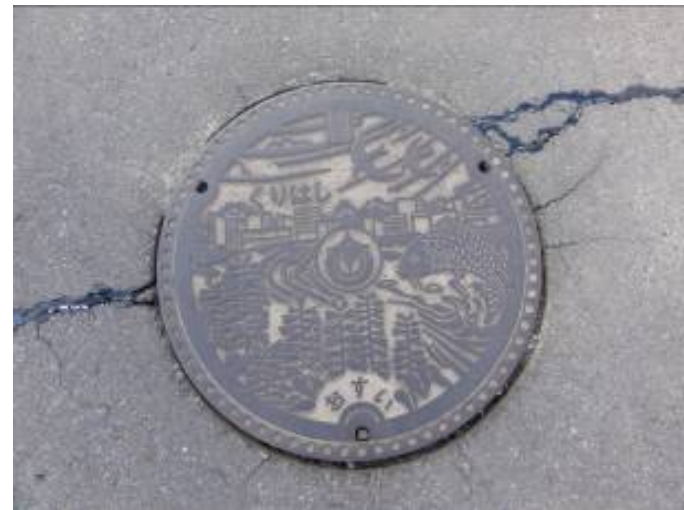
# 南栗橋B -マンホール4

車道部のマンホールの隆起

横断方向のひび割れ 充填補修跡あり

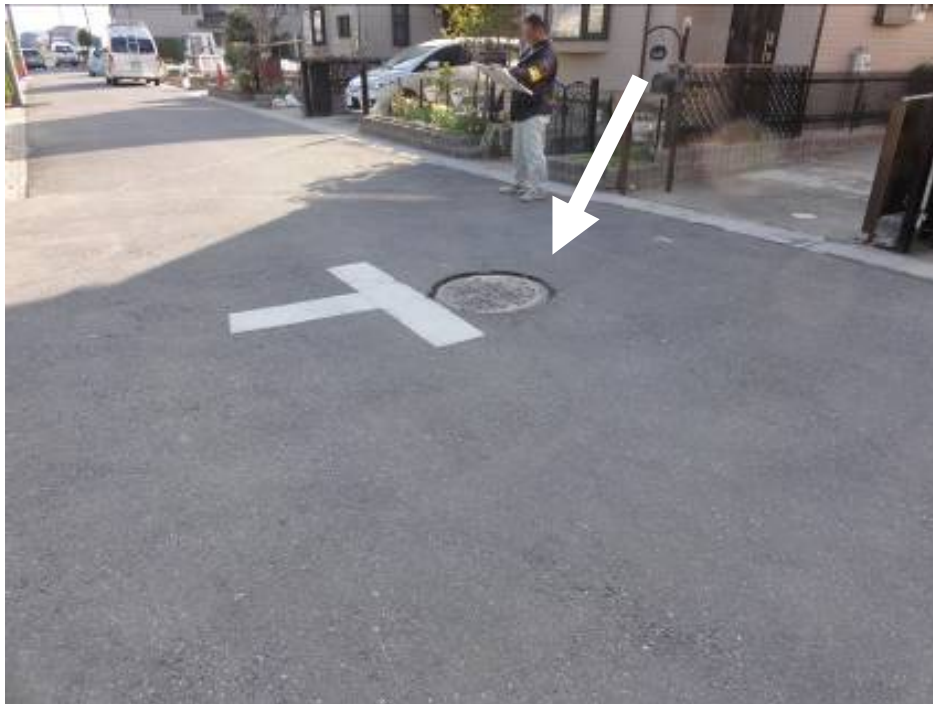
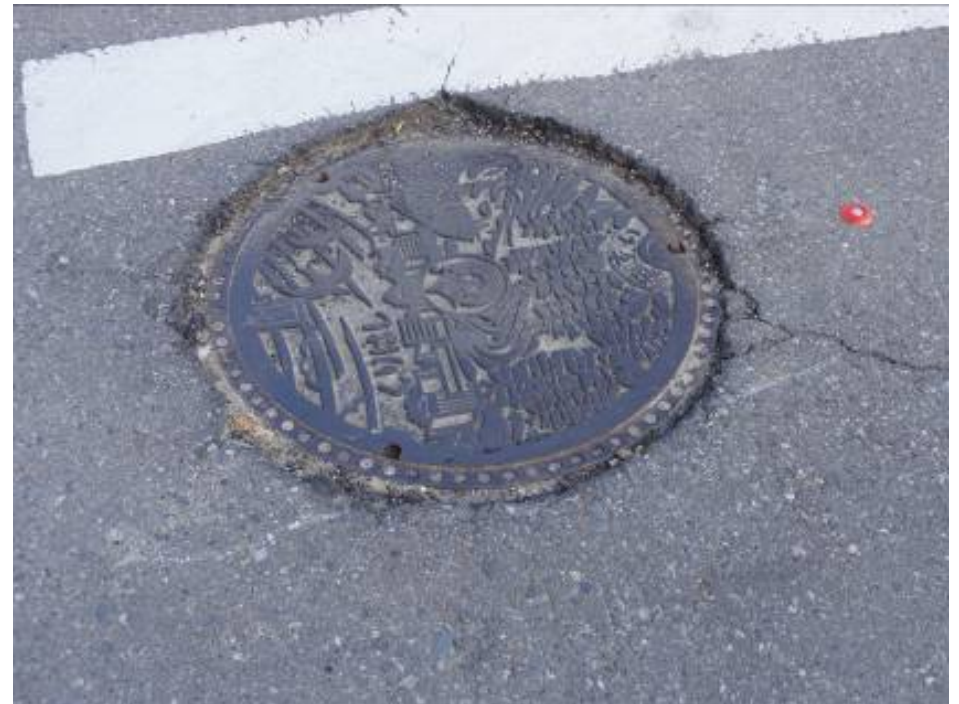
# 南栗橋B -マンホール5

マンホールの陥没

マンホールふたと舗装との間に隙間あり

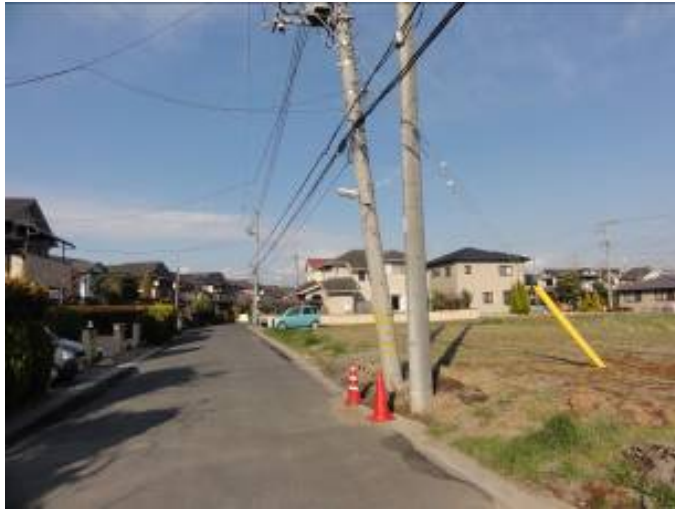
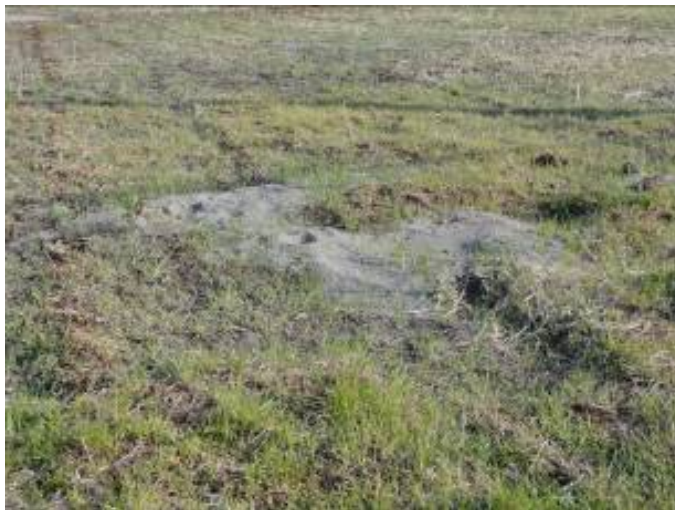
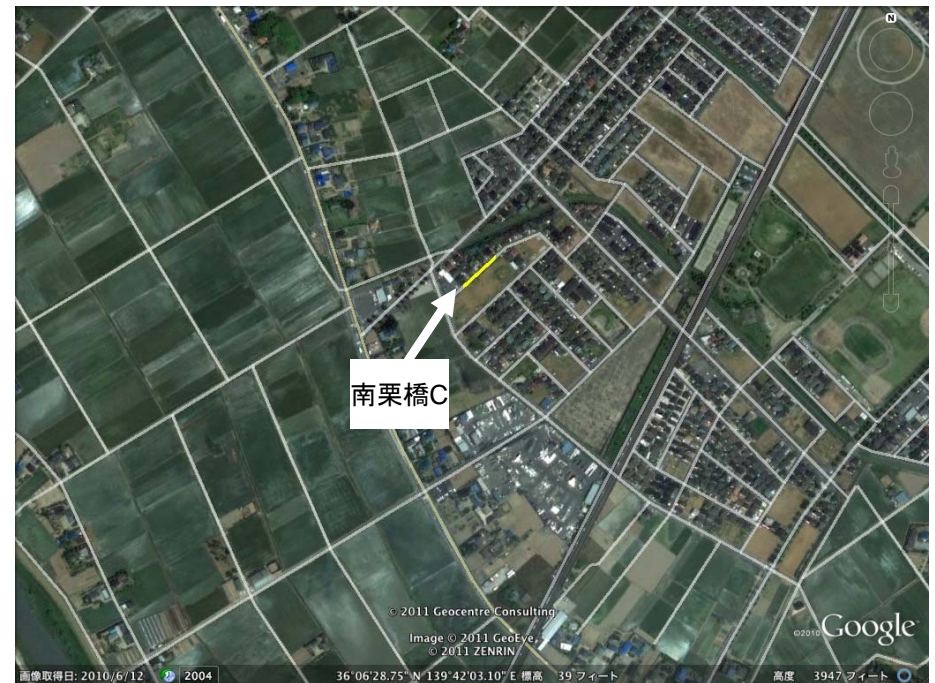
# 南栗橋C

電信柱傾斜 液状化噴砂

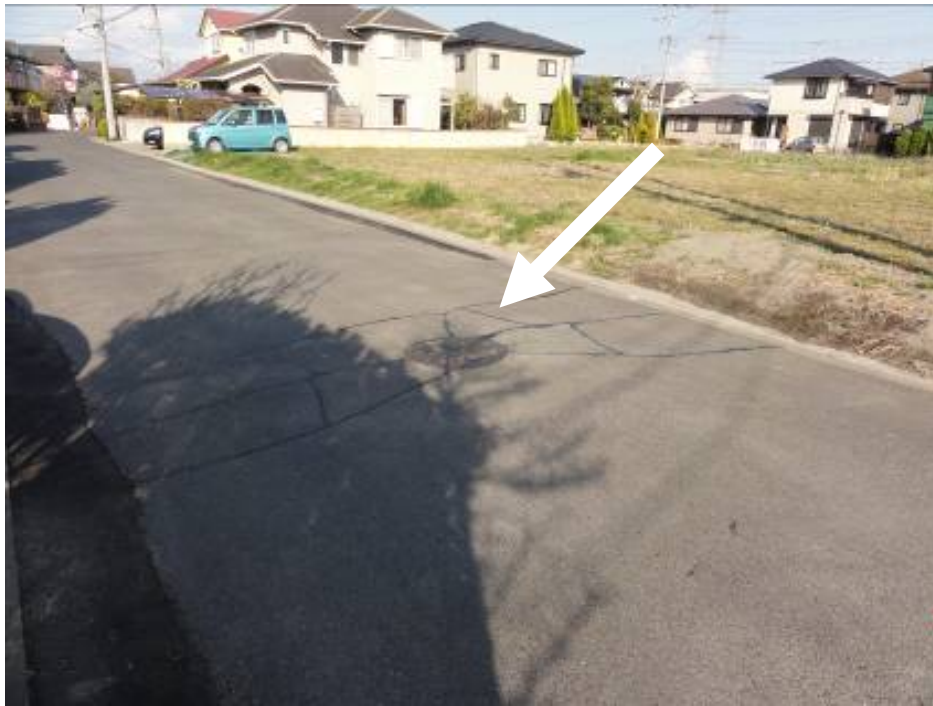
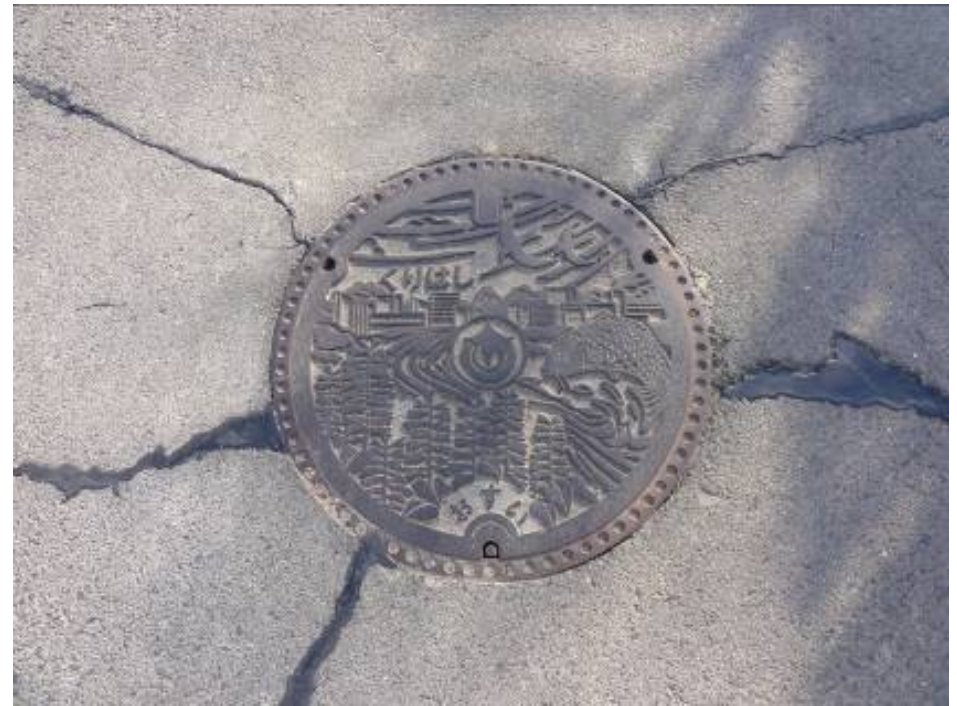
# 南栗橋C -マンホール1

横断方向のひび割れ 充填補修跡あり

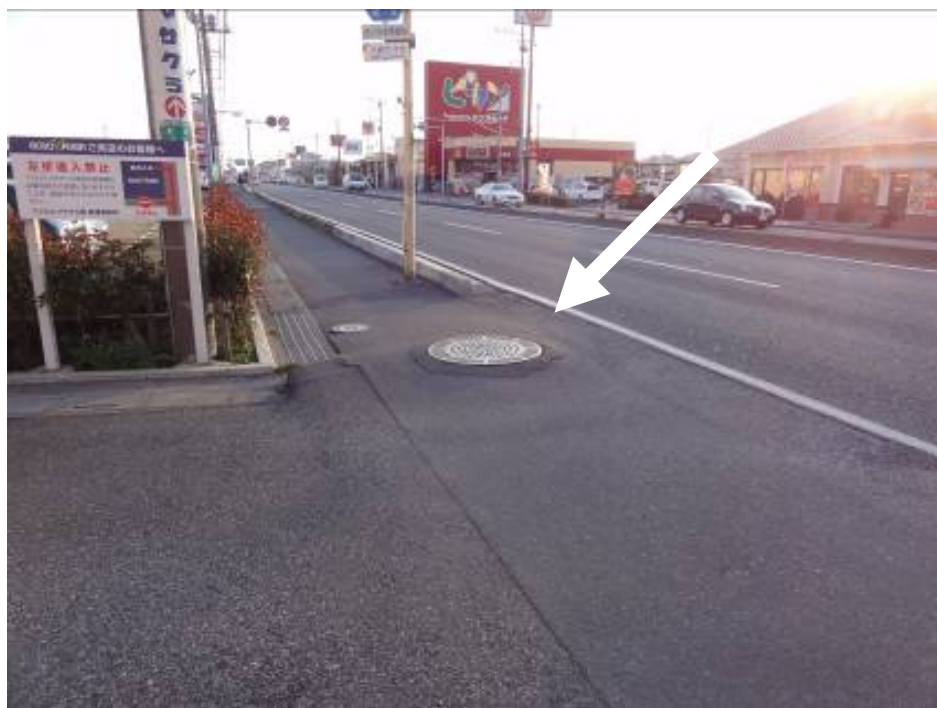
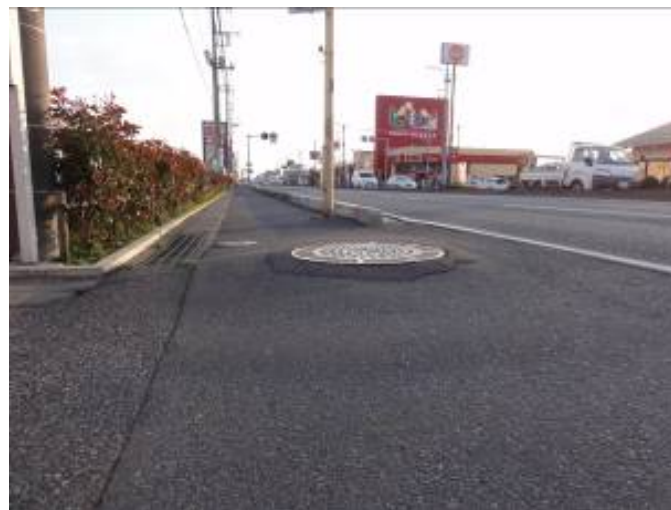
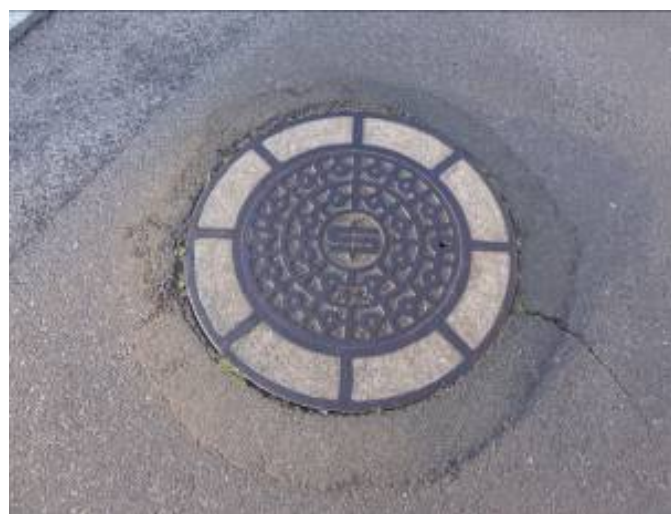
# 本町A -マンホール1

歩道部のマンホールの隆起

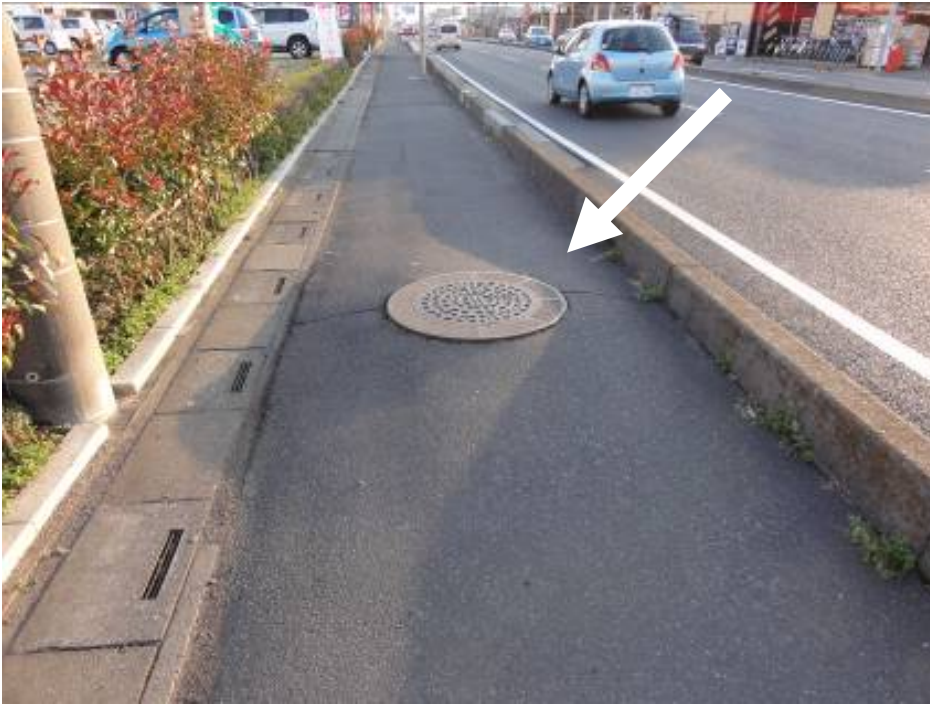
# 本町A -マンホール2

歩道部のマンホールの隆起

横断方向ひび割れ

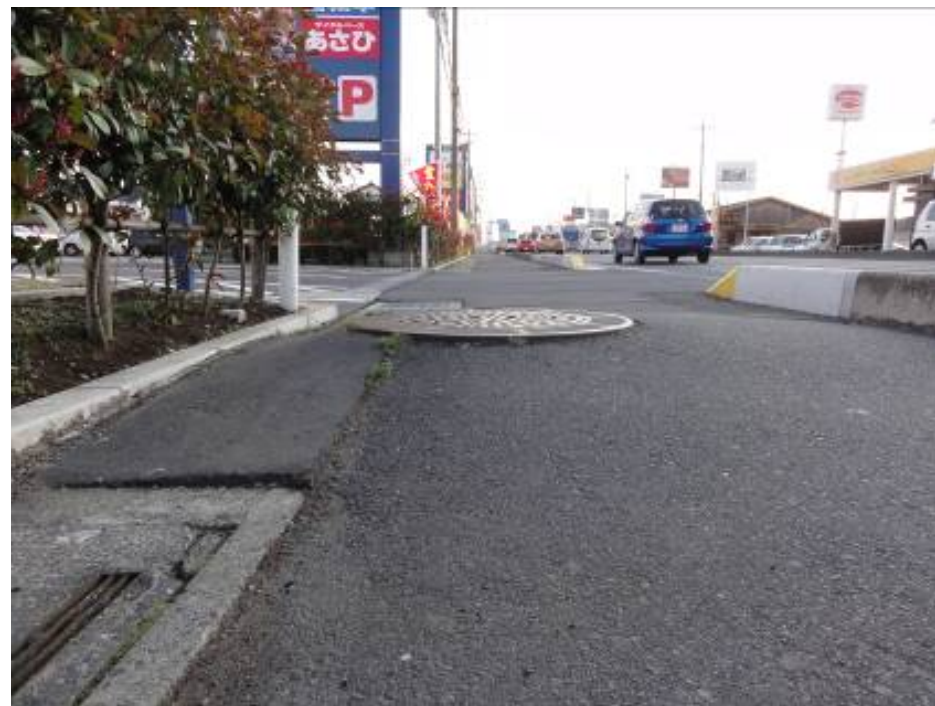
# 本町A -マンホール3

歩道部のマンホールの隆起

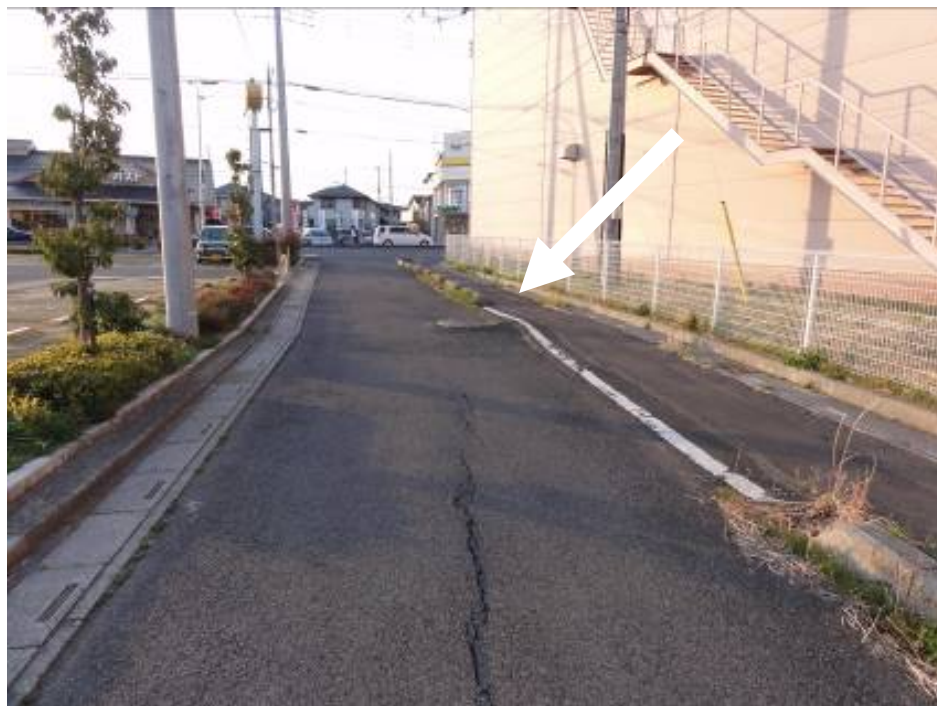
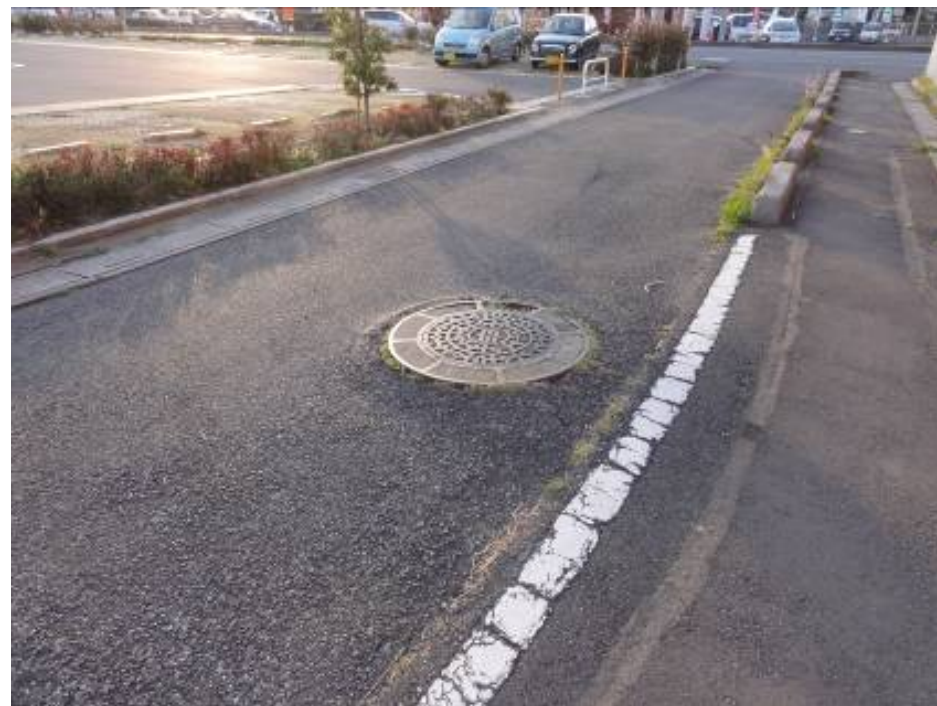
# 本町A -マンホール4

車道部のマンホールの隆起

縦断方向舗装ひび割れ
