千葉県浦安市

(調査日 3月23日、4月12日)

(株)G&U技術研究センター

調査箇所/主な現象

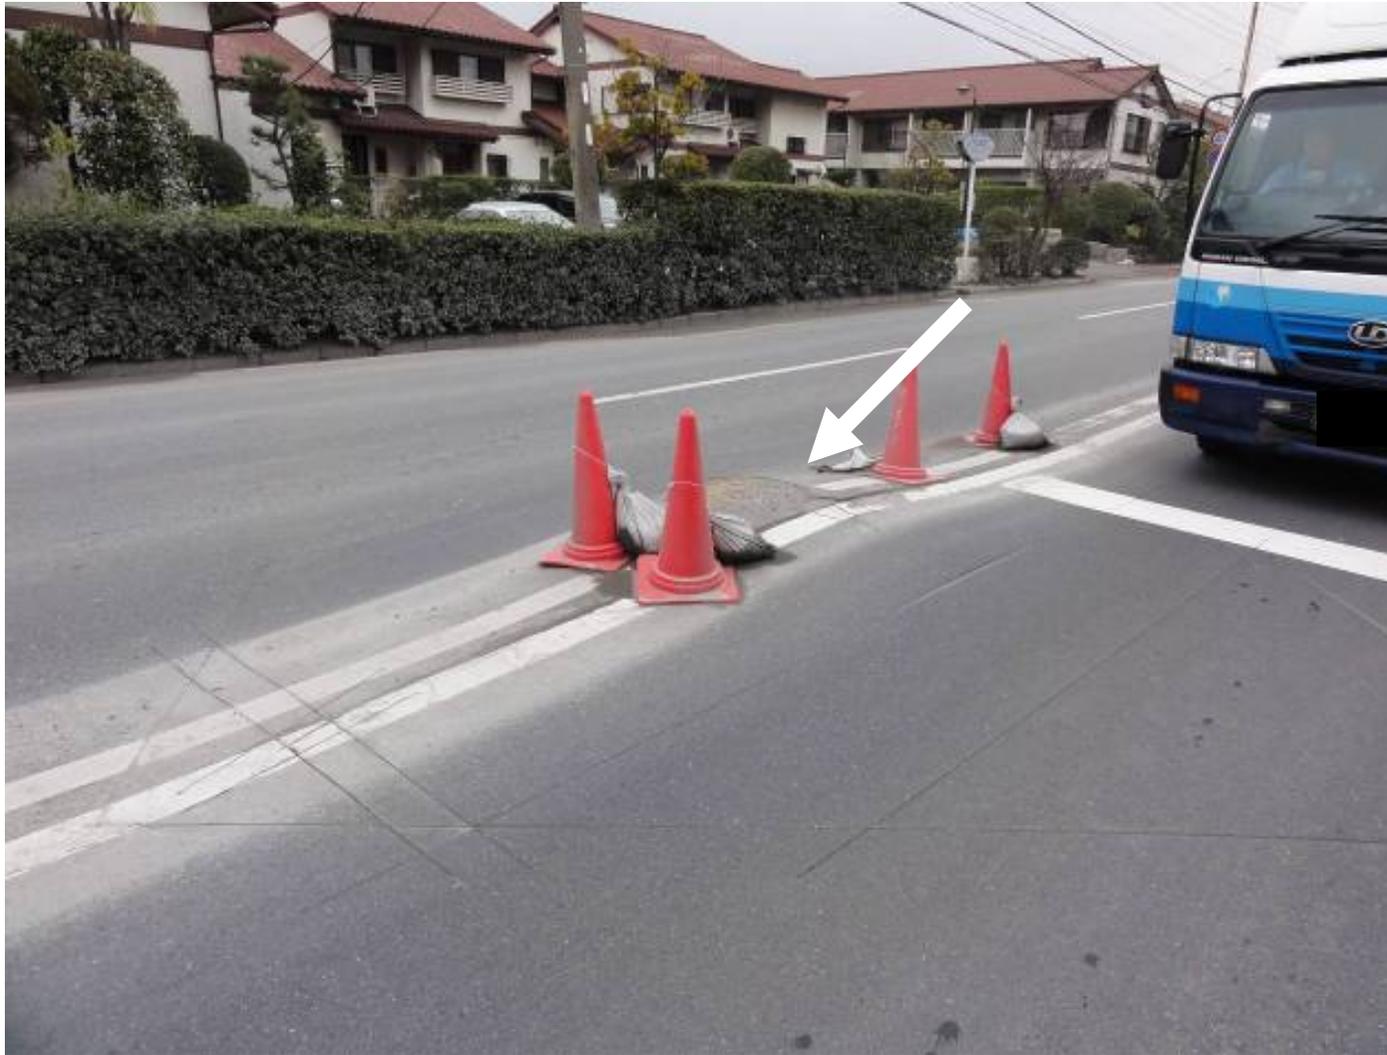
中央公園通り-マンホール1

車道部センターライン付近の
マンホールの隆起

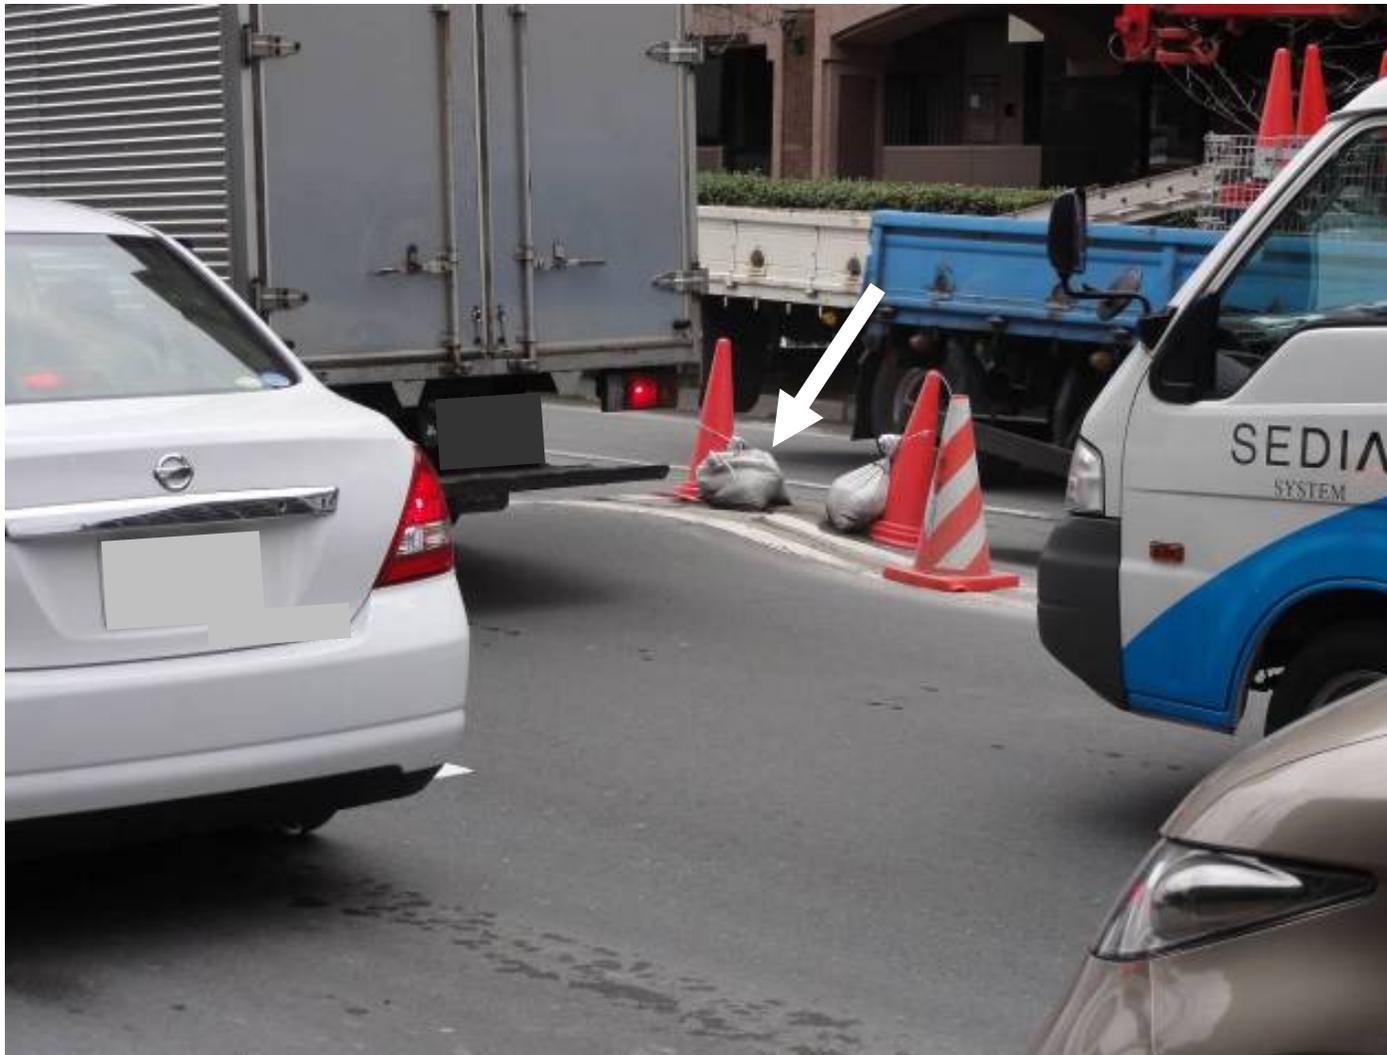
中央公園通り-マンホール3

車道部センターライン付近の
マンホールの隆起

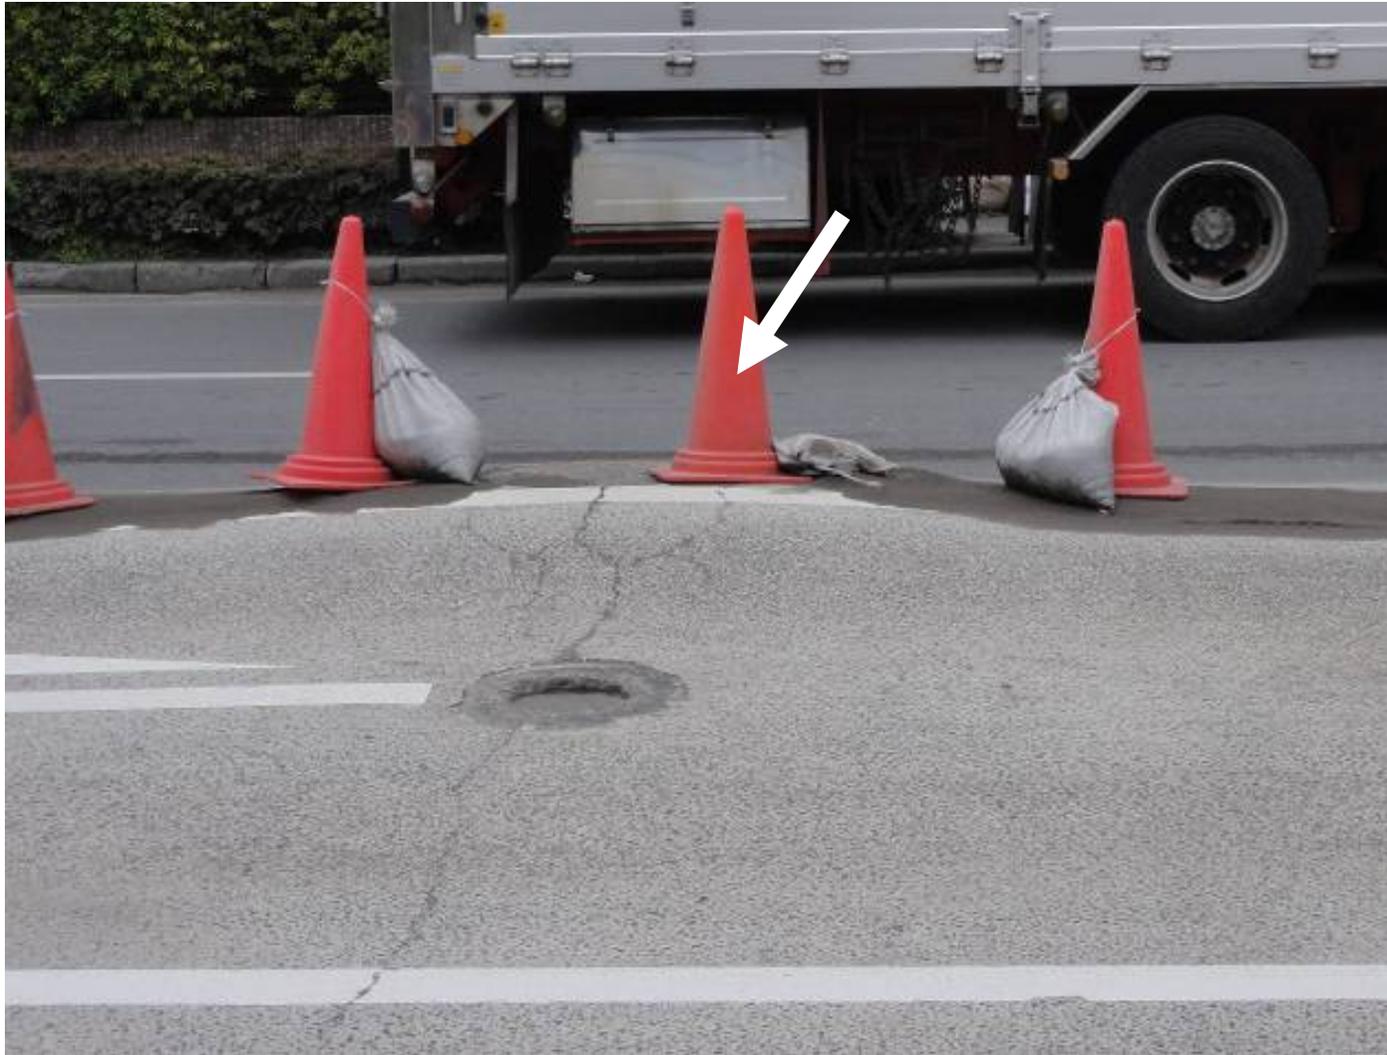
中央公園通り-マンホール4

車道部センターライン付近の
マンホールの隆起

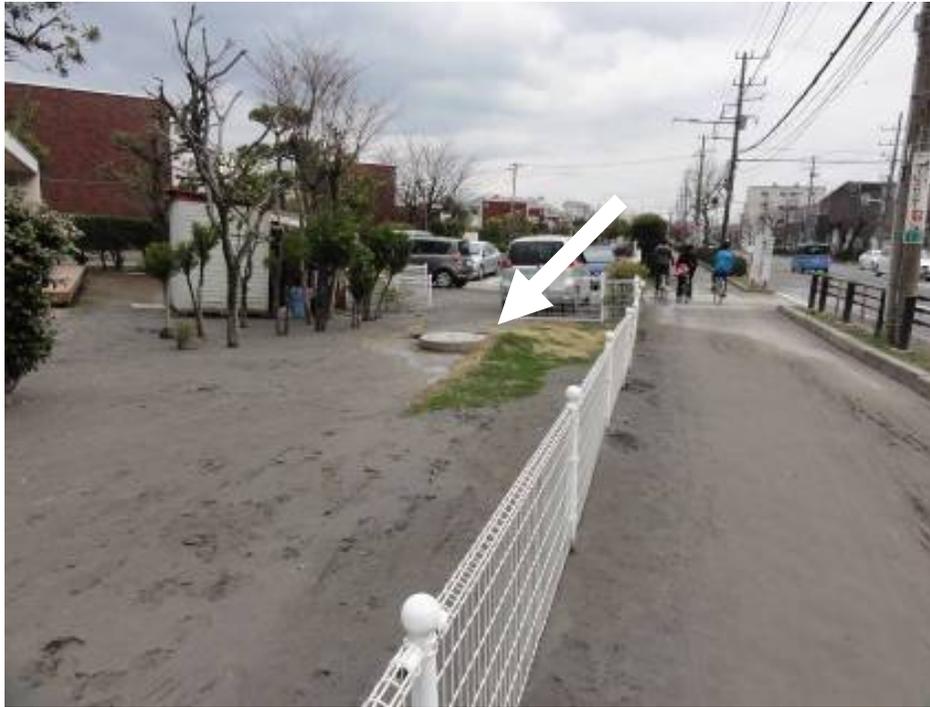
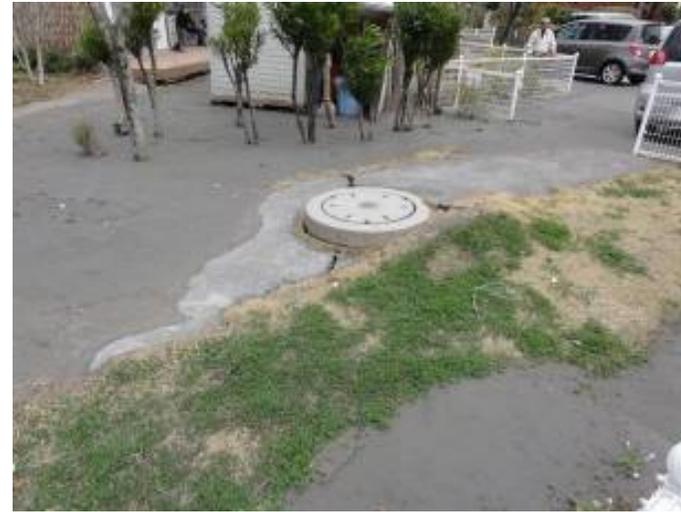
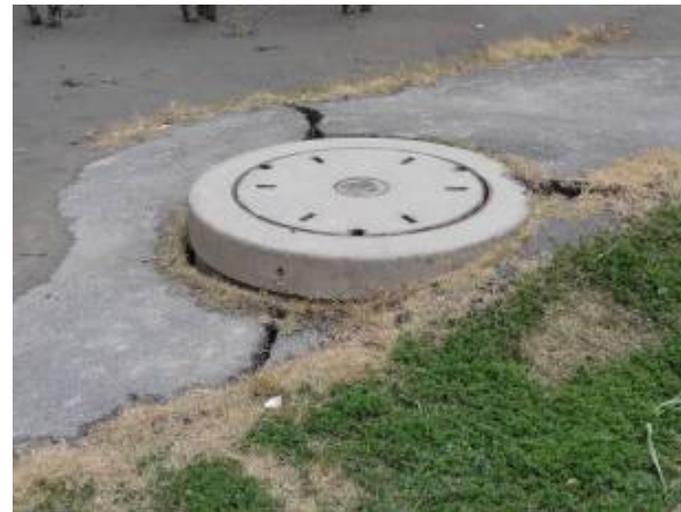
中央公園通り-汚水枘

噴砂と汚水枘周辺のひび割れ

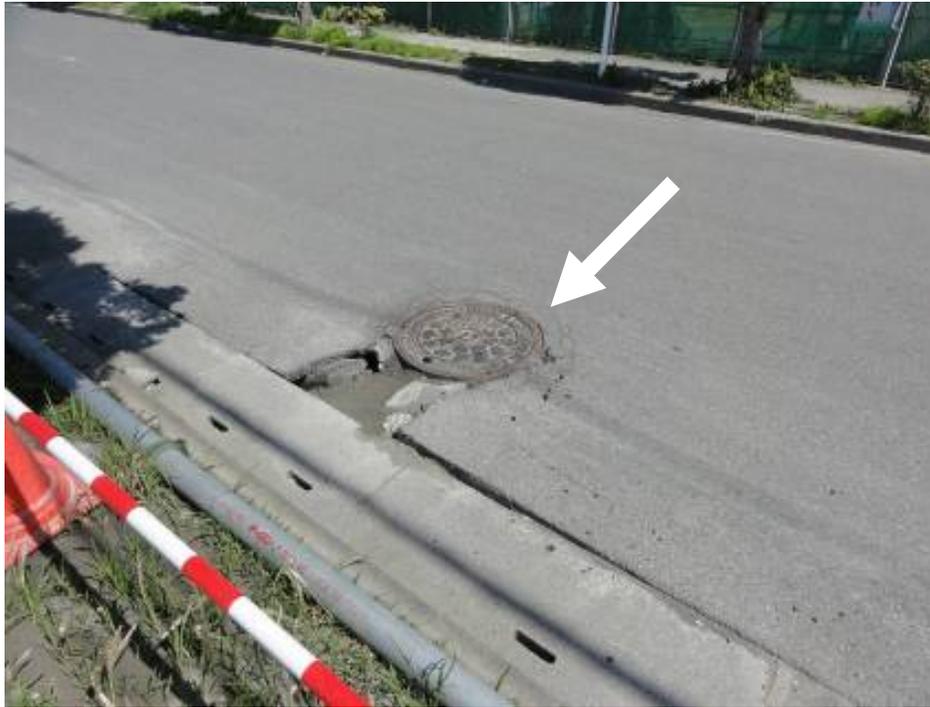
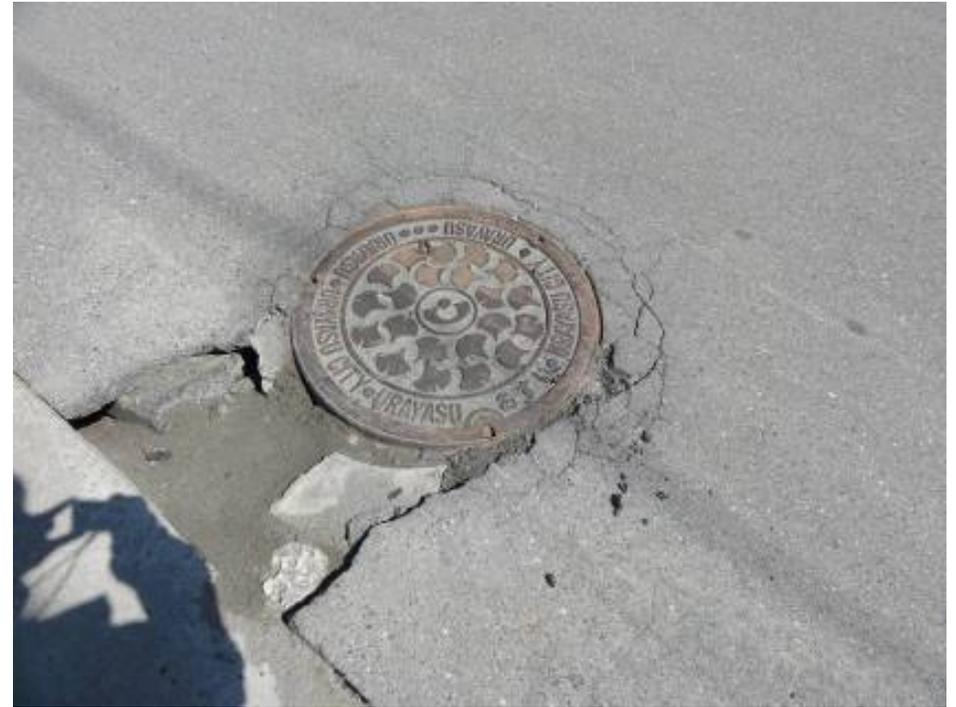
今川A-マンホール1

車道部のマンホール周辺舗装の破損

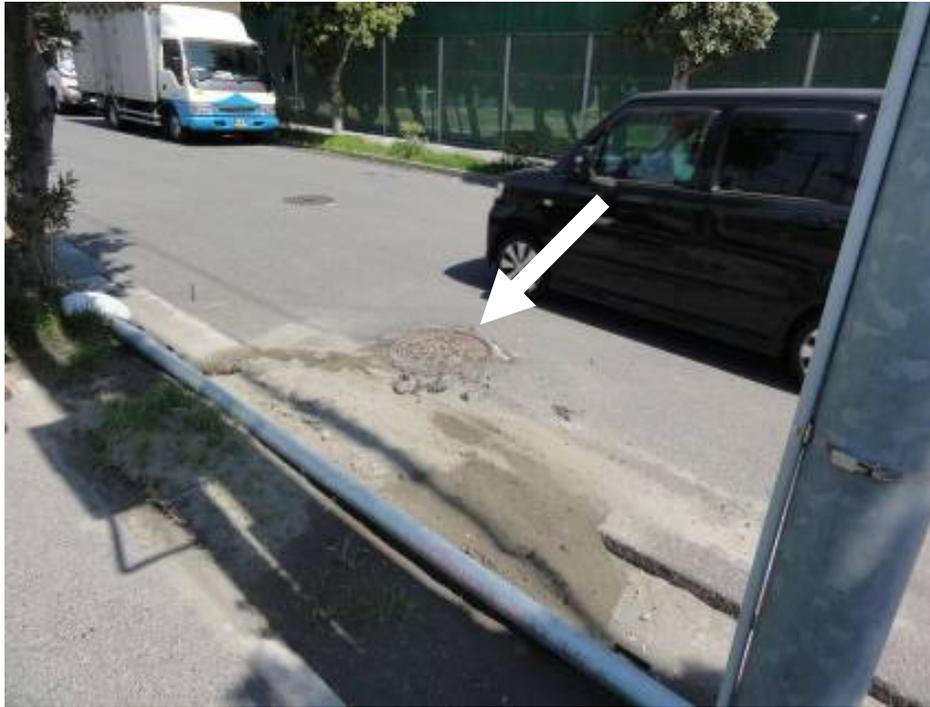
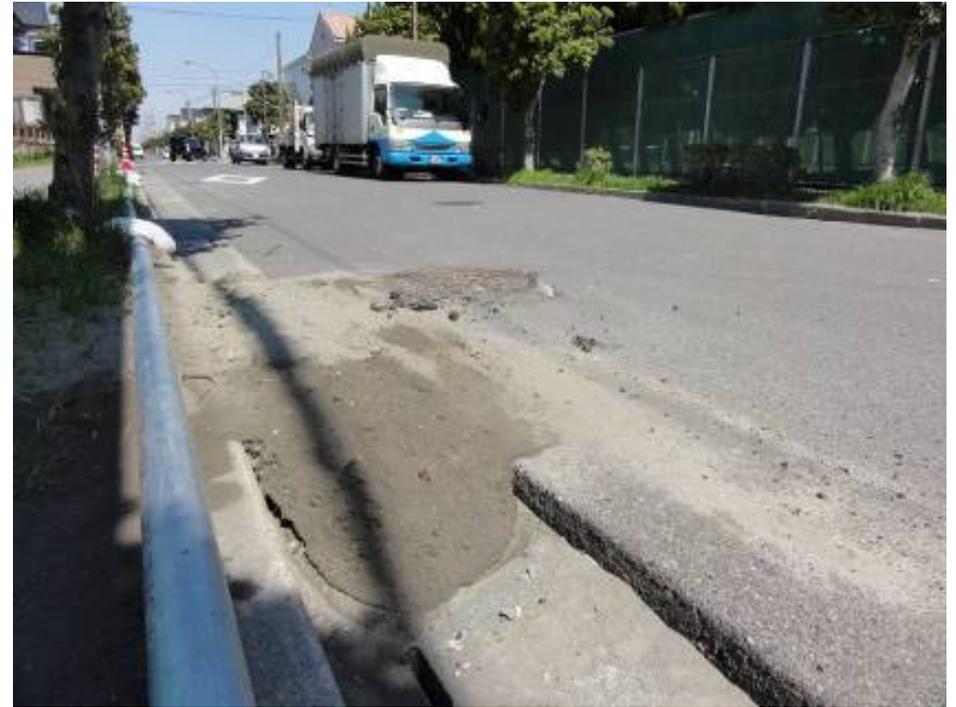
今川A-マンホール2

車道部のマンホール周辺舗装の破損

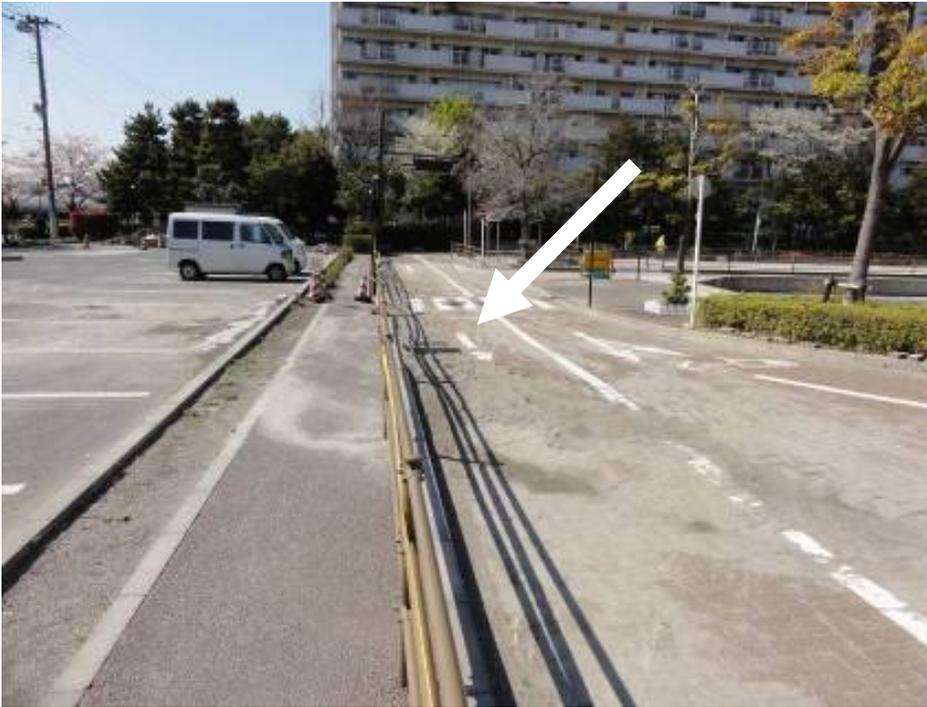
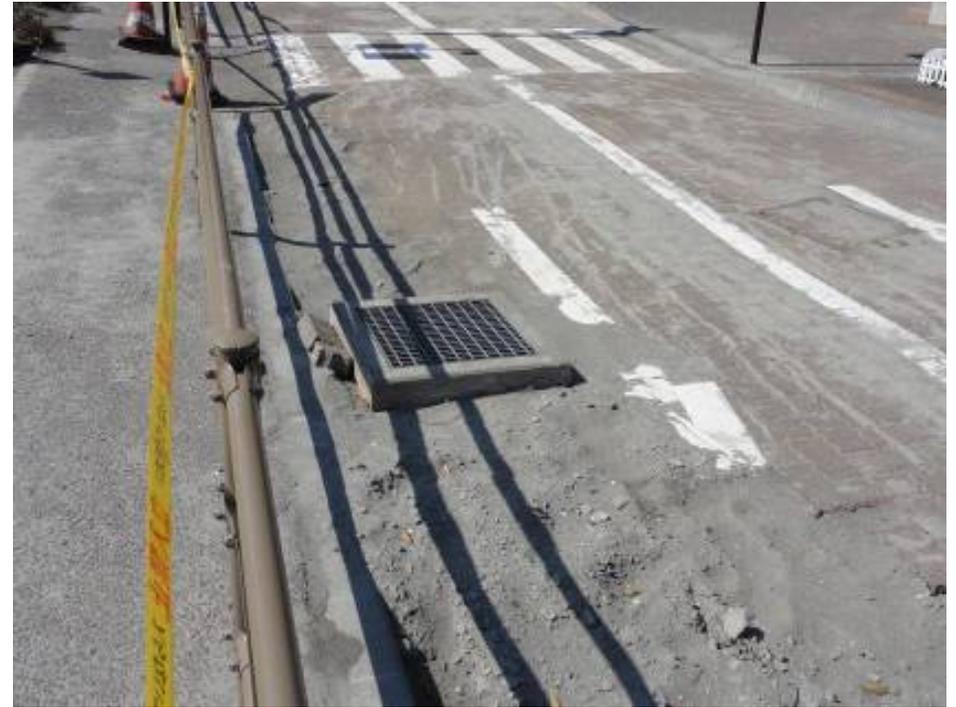
若潮公園周辺-集水枡

集水枡周辺舗装の破損

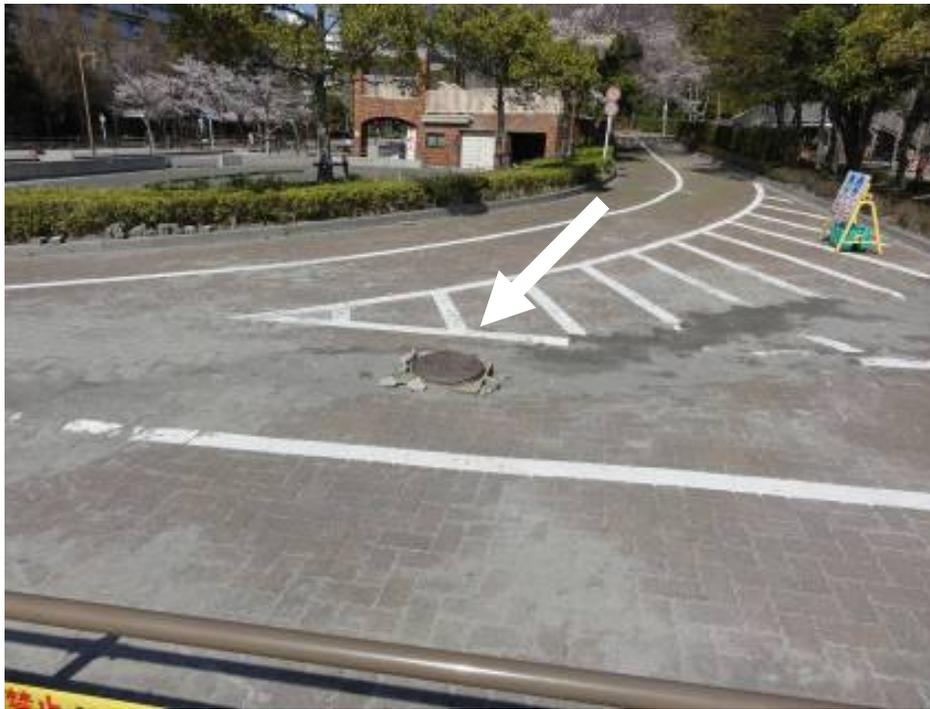
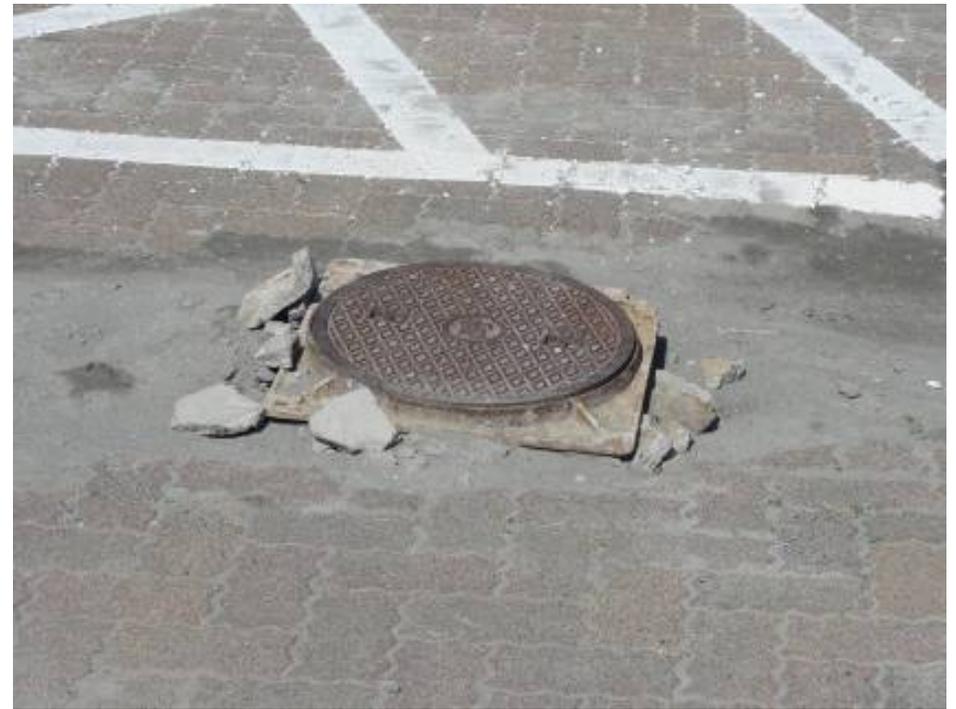
若潮公園周辺-電気用ふた

電気用ふた周辺舗装の破損

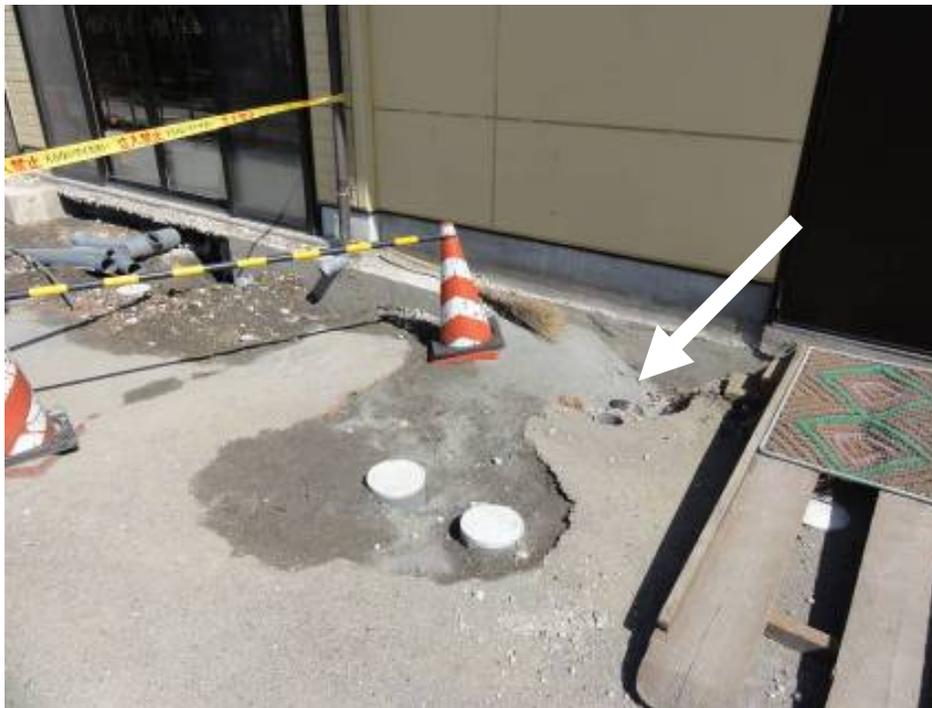
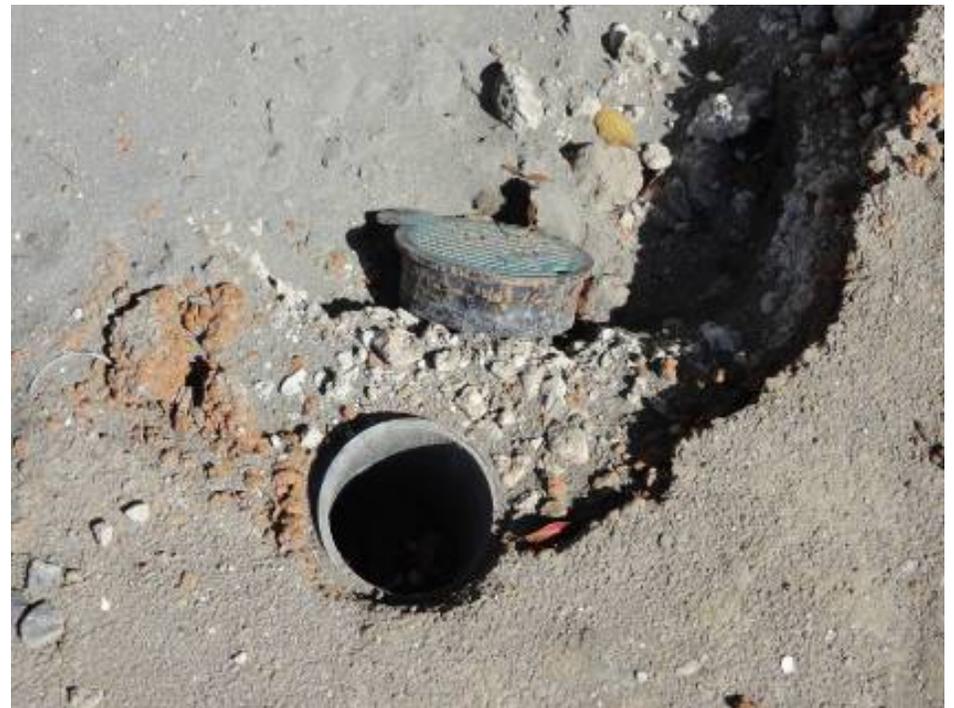
若潮公園周辺-止水栓ボックス

噴砂と止水栓ボックス用の破損

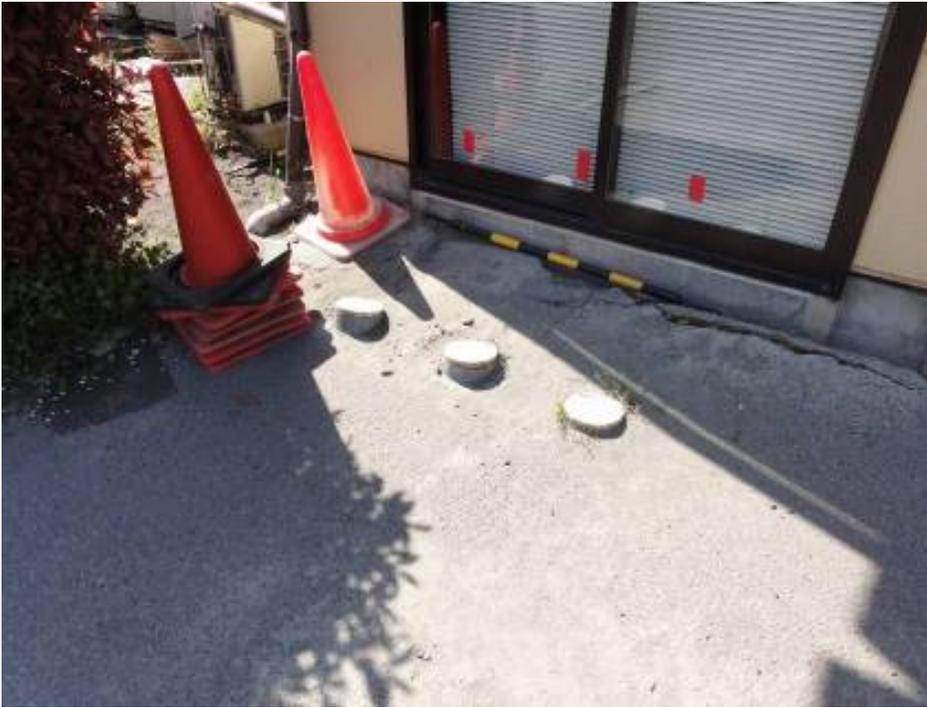
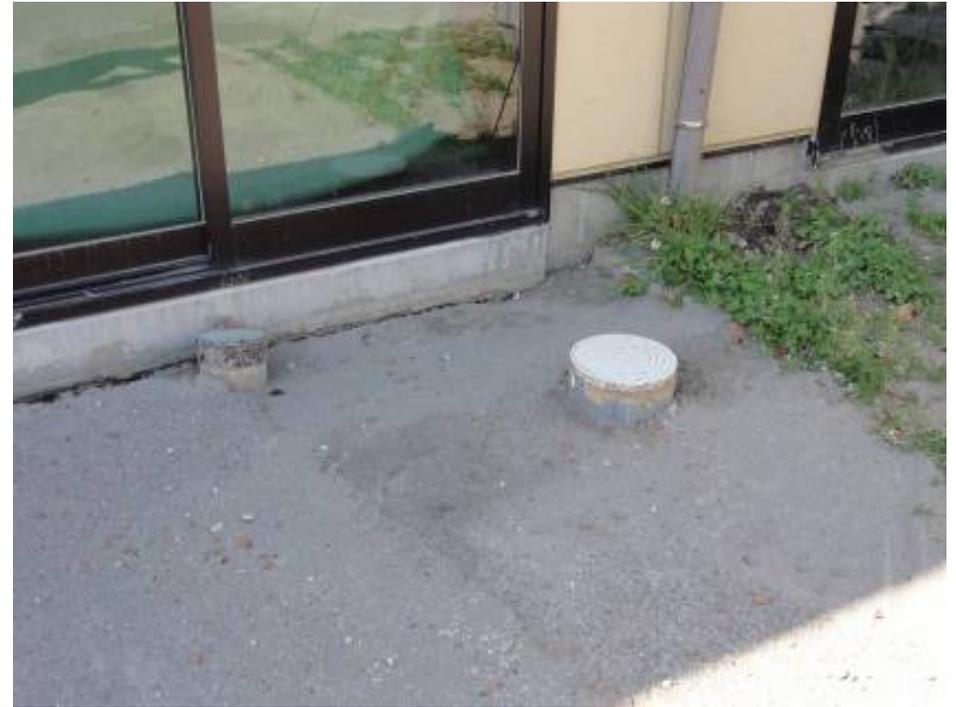
若潮公園周辺-汚水枡

汚水枡周辺部の隆起

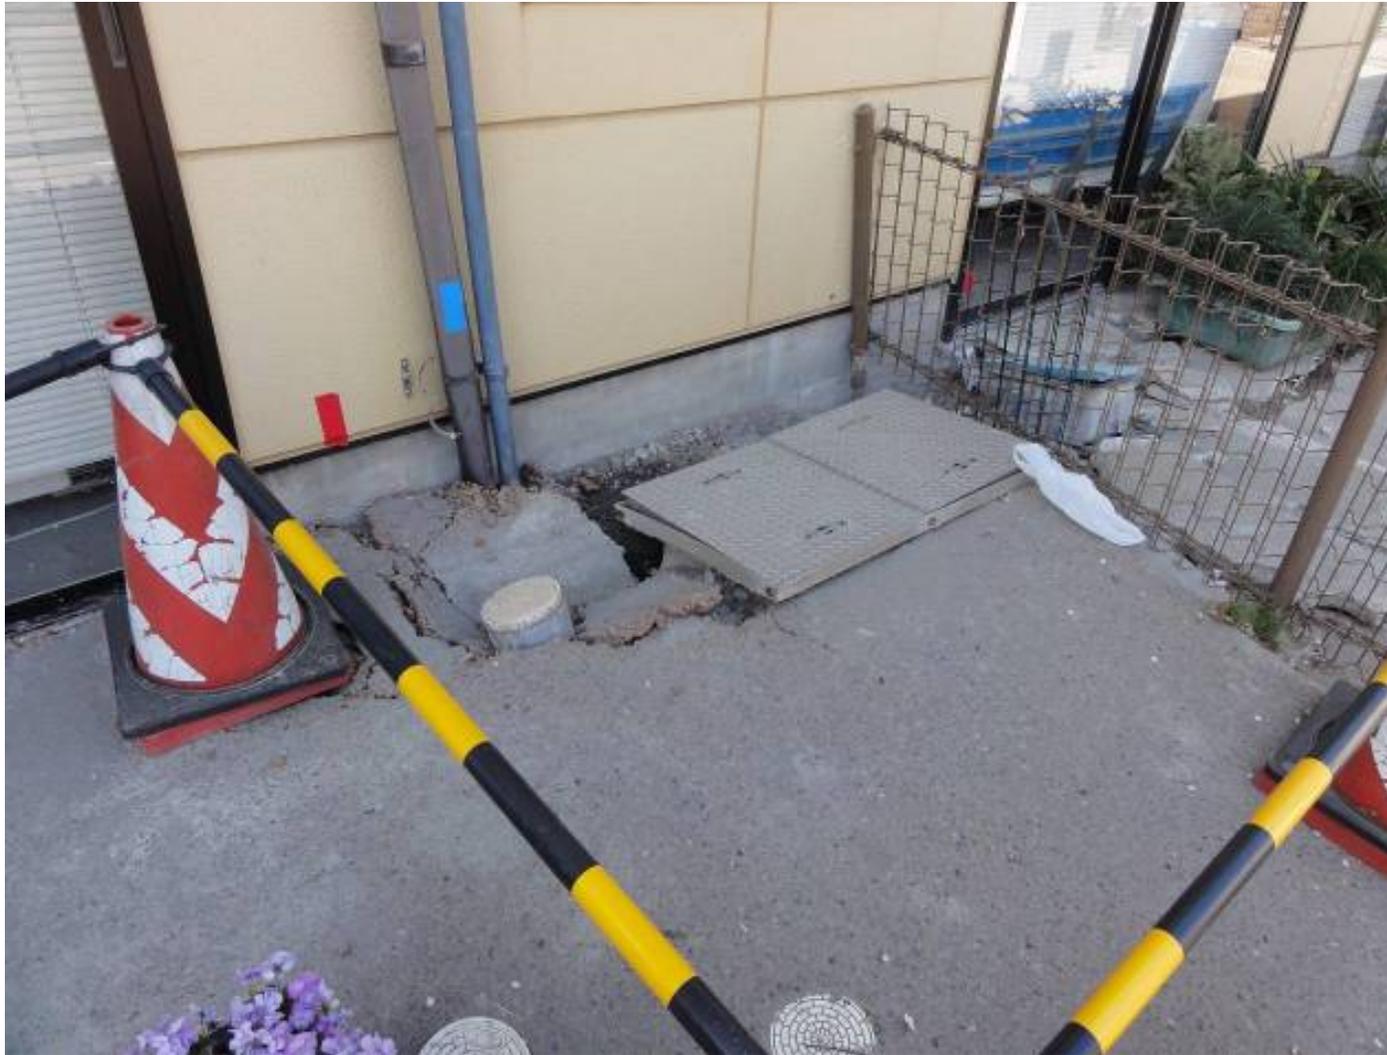
若潮公園周辺-汚水枡

汚水枡部の隆起とふたのズレ

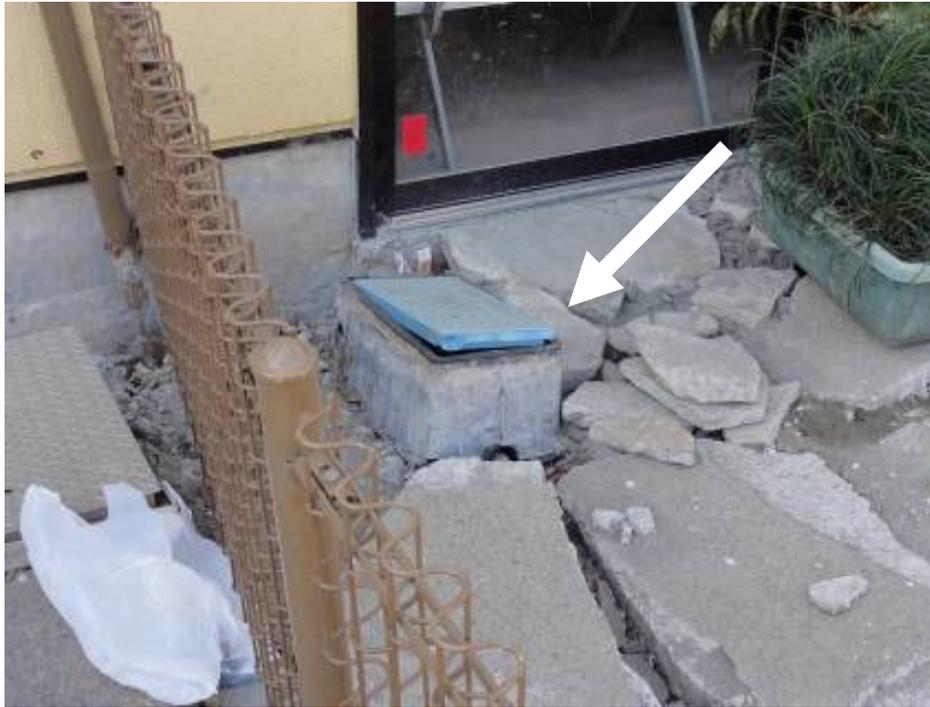
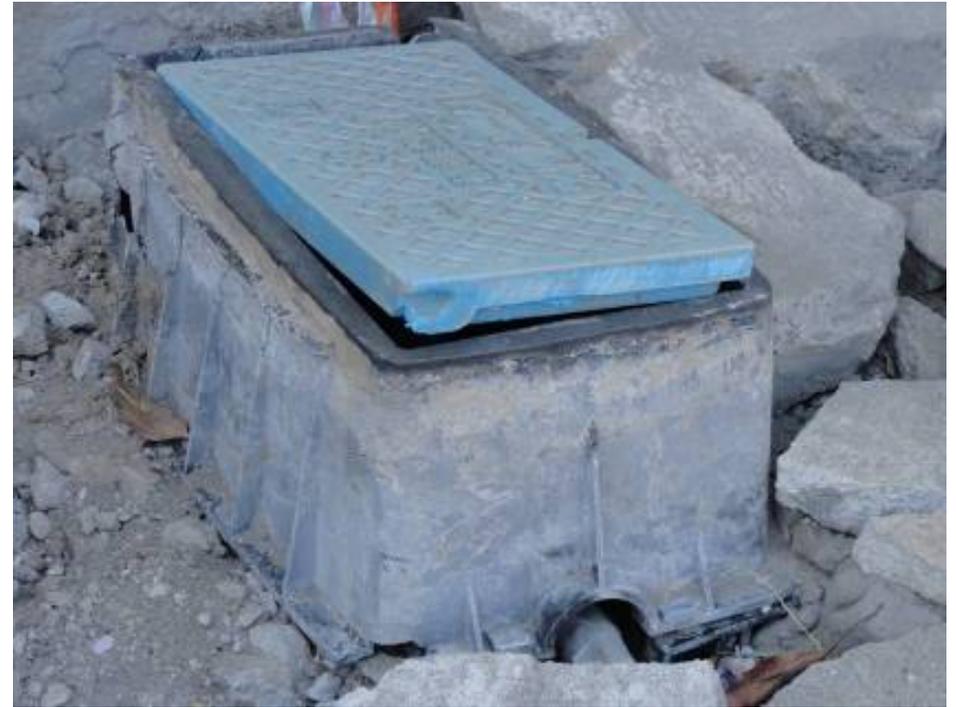
若潮公園周辺-メータボックス

メータボックスの枠の変形、ふたの外れ、
周辺コンクリートの破損

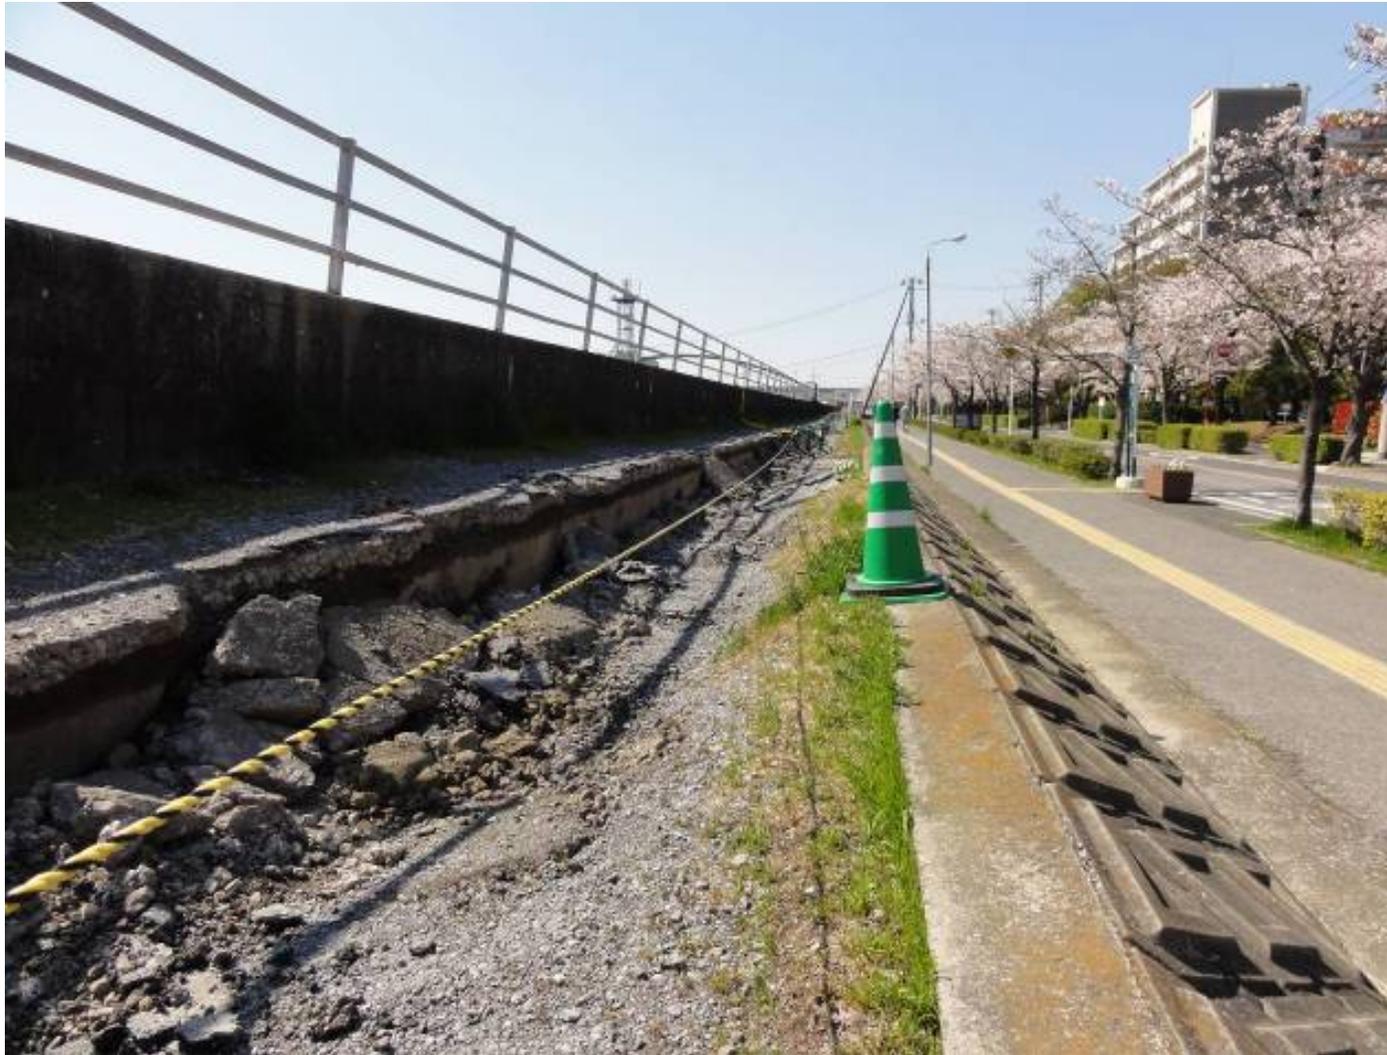
若潮公園周辺-境川付近

境川付近の段差

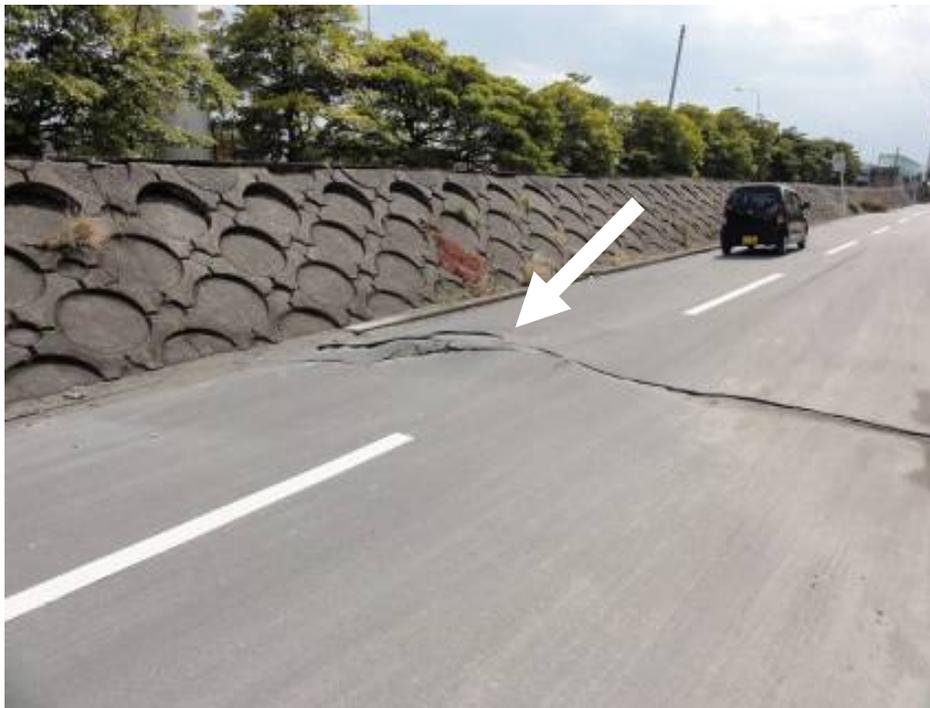
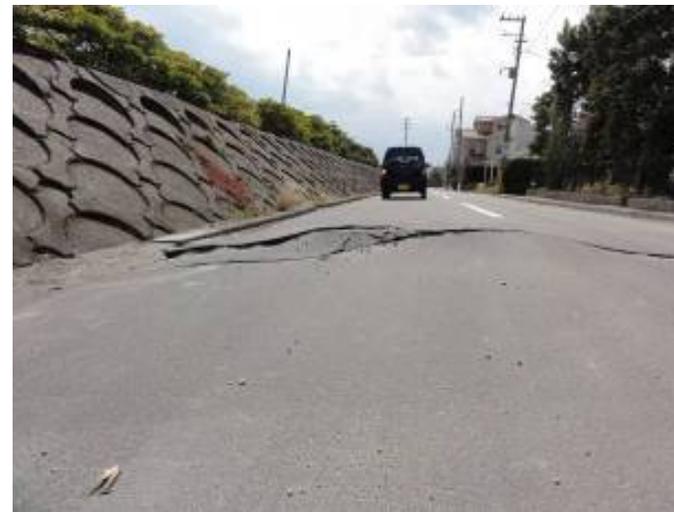
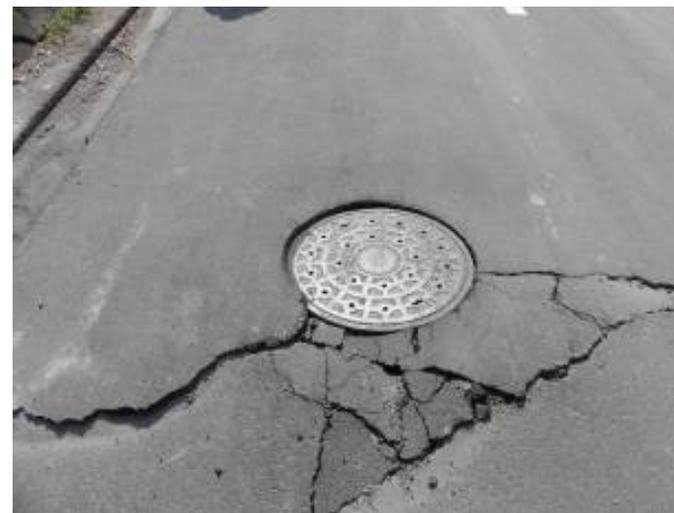
入船A-マンホール1

マンホールの隆起と横断方向のひび割れ

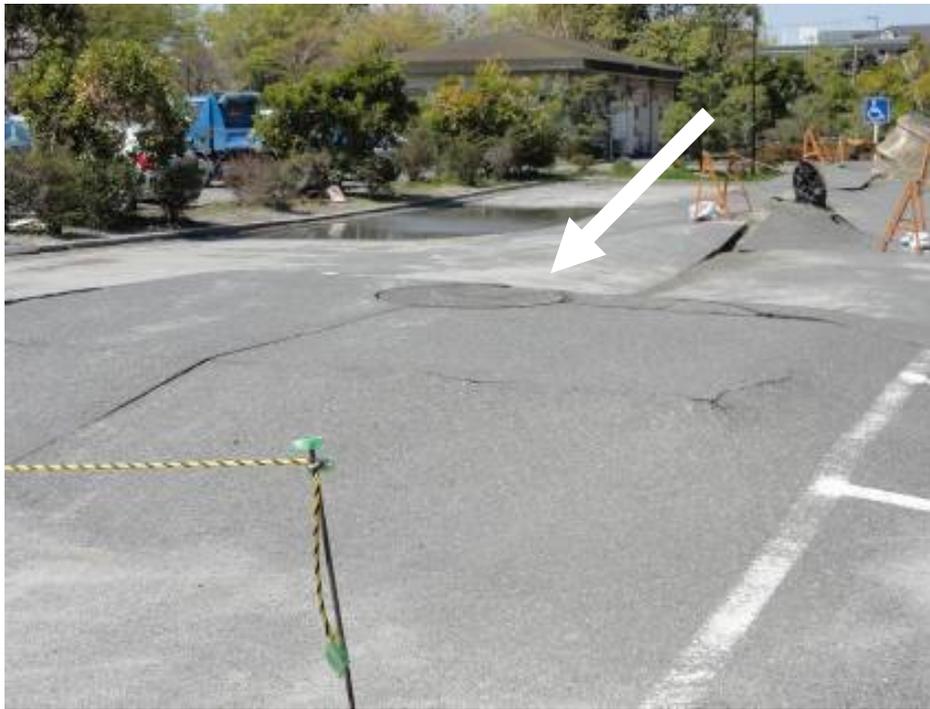
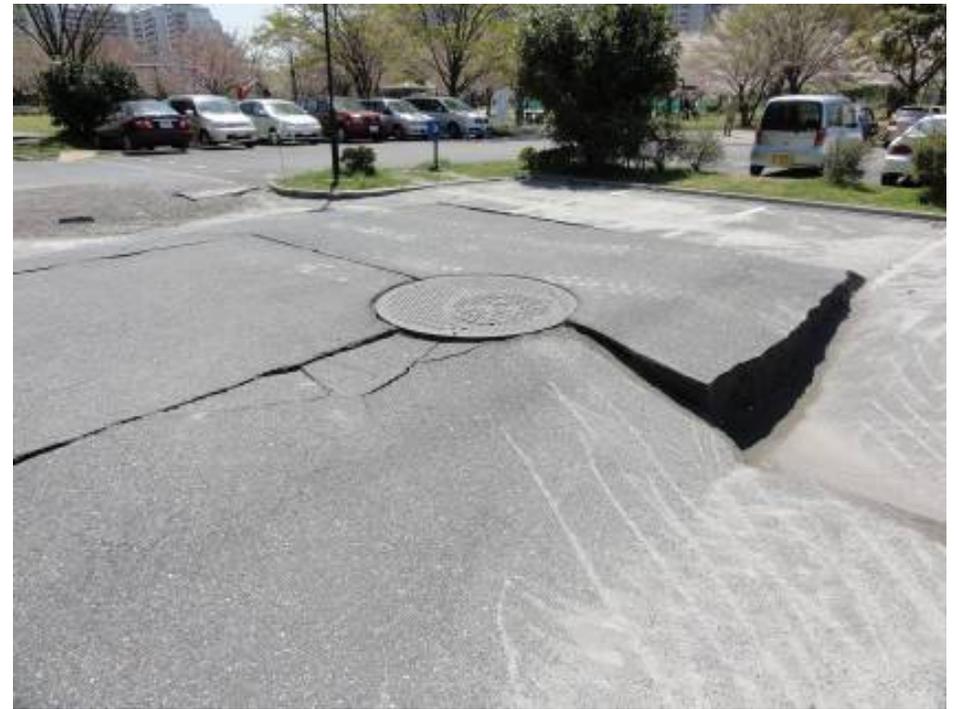
耐震性貯水槽-マンホール4

南側のマンホール

地下ボックスの形状に合わせひび割れと舗装の陥没が発生

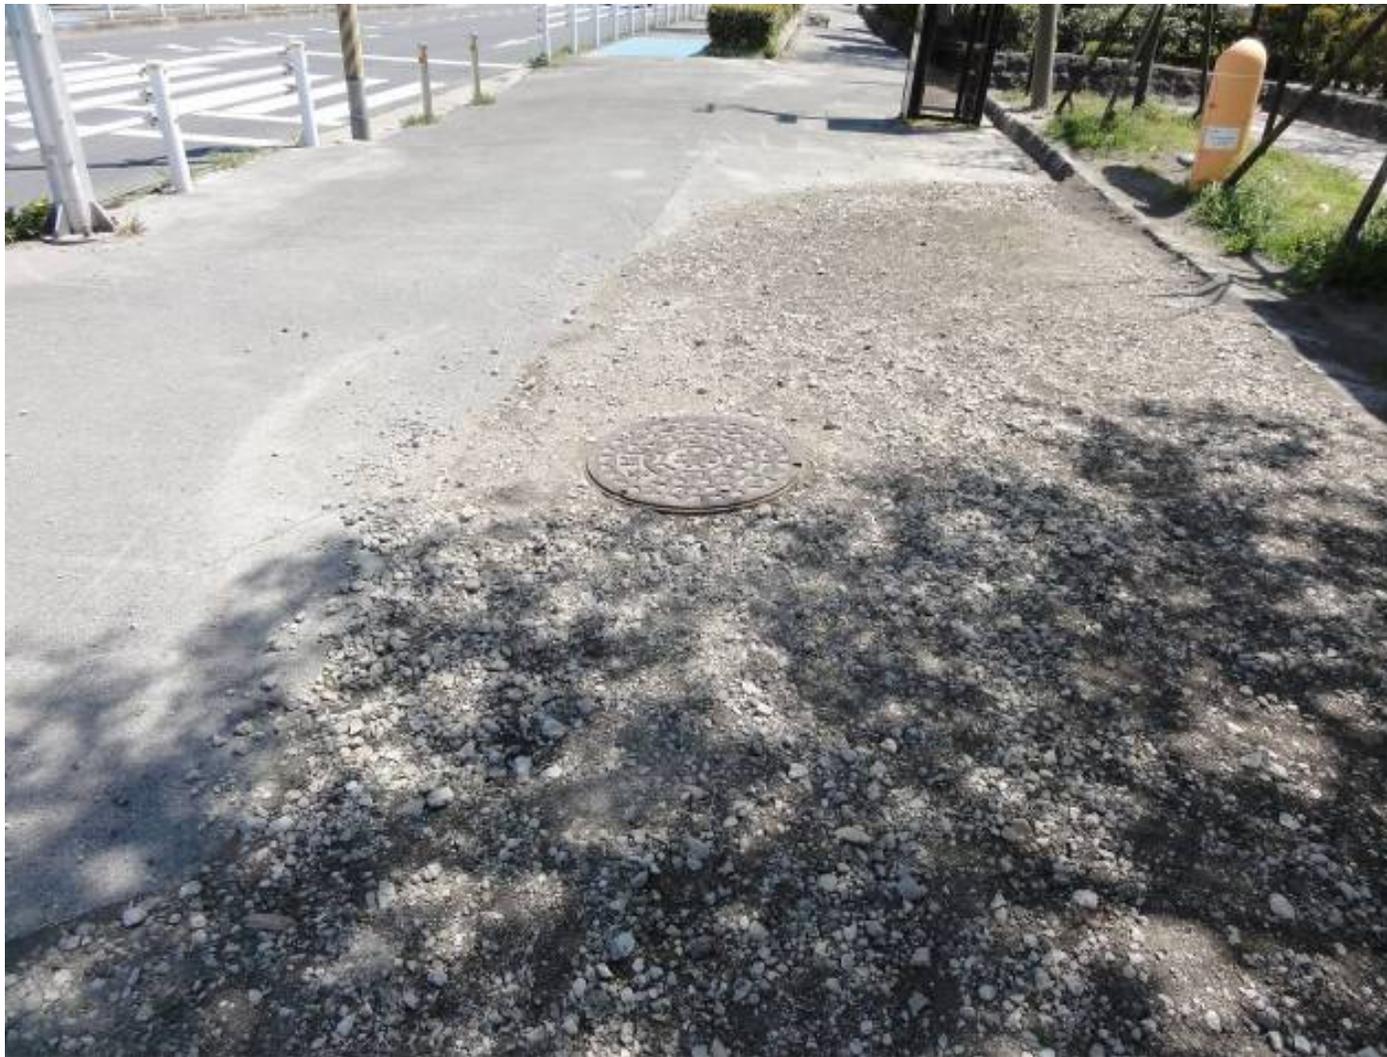
高洲A-マンホール4

歩道部のマンホール周辺舗装補修跡あり
