千葉県浦安市

(調査日 3月23日、4月12日)

(株)G&U技術研究センター

調査箇所/主な現象

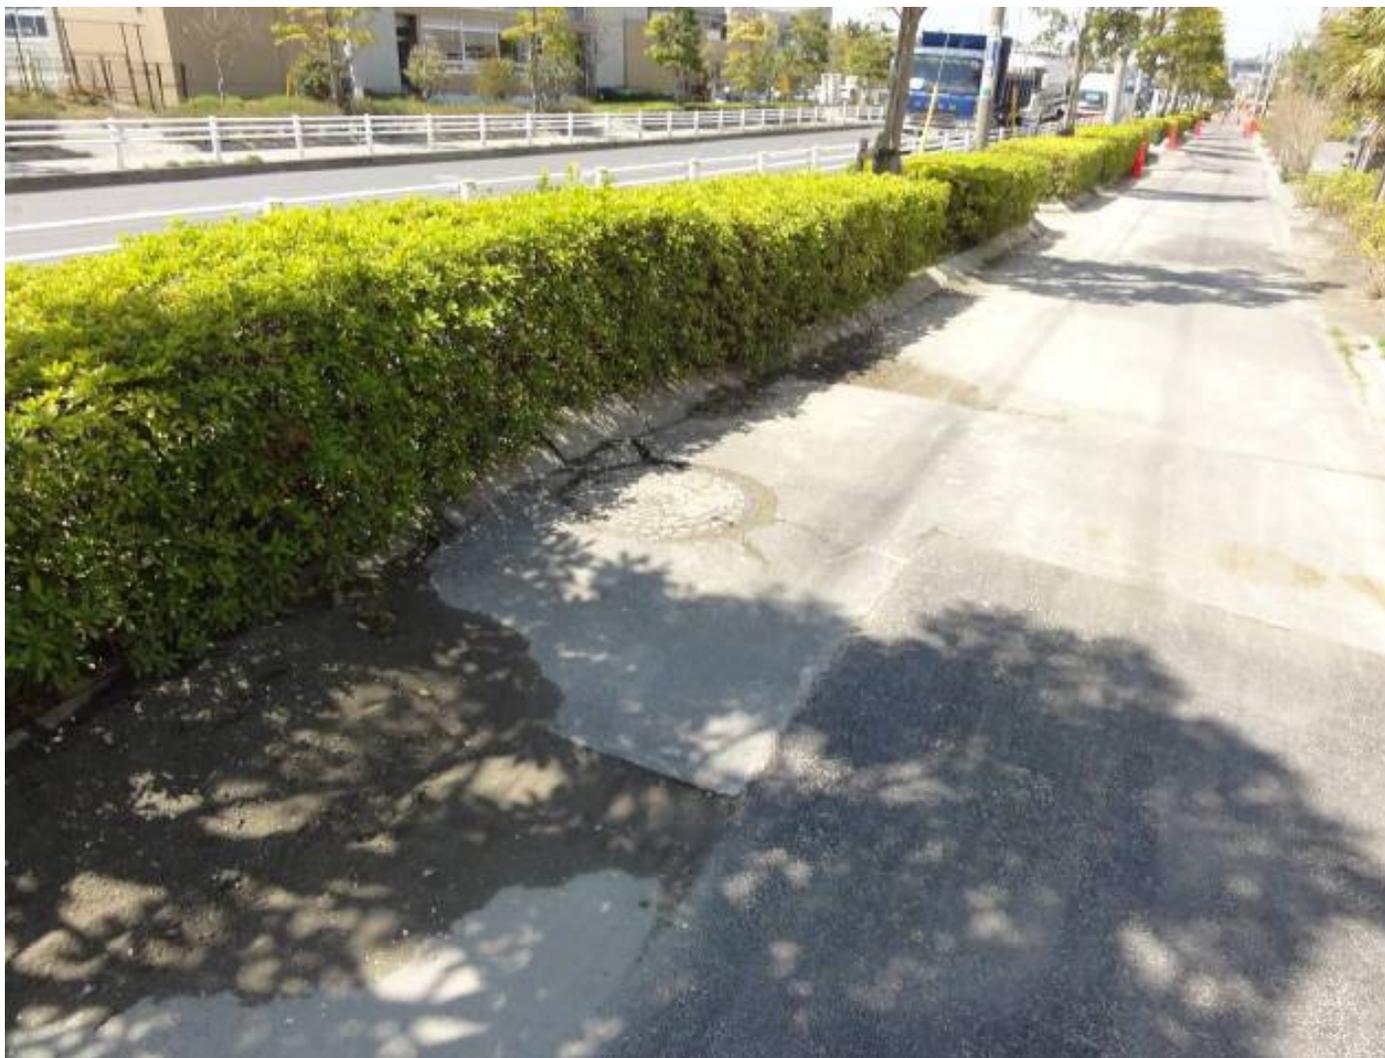
高洲A-マンホール5

歩道部のマンホールの隆起

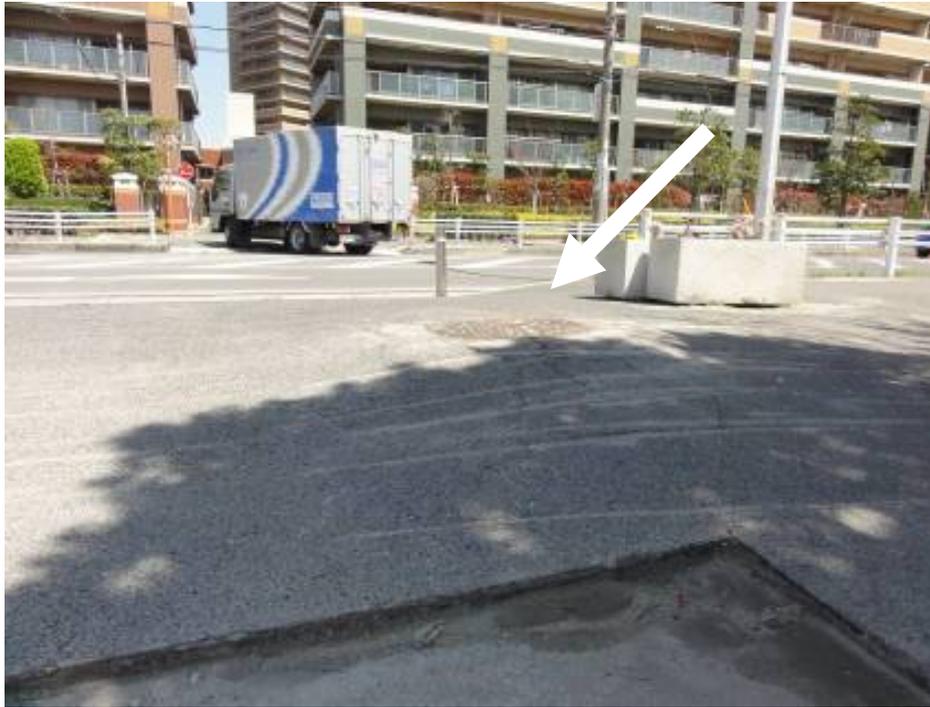
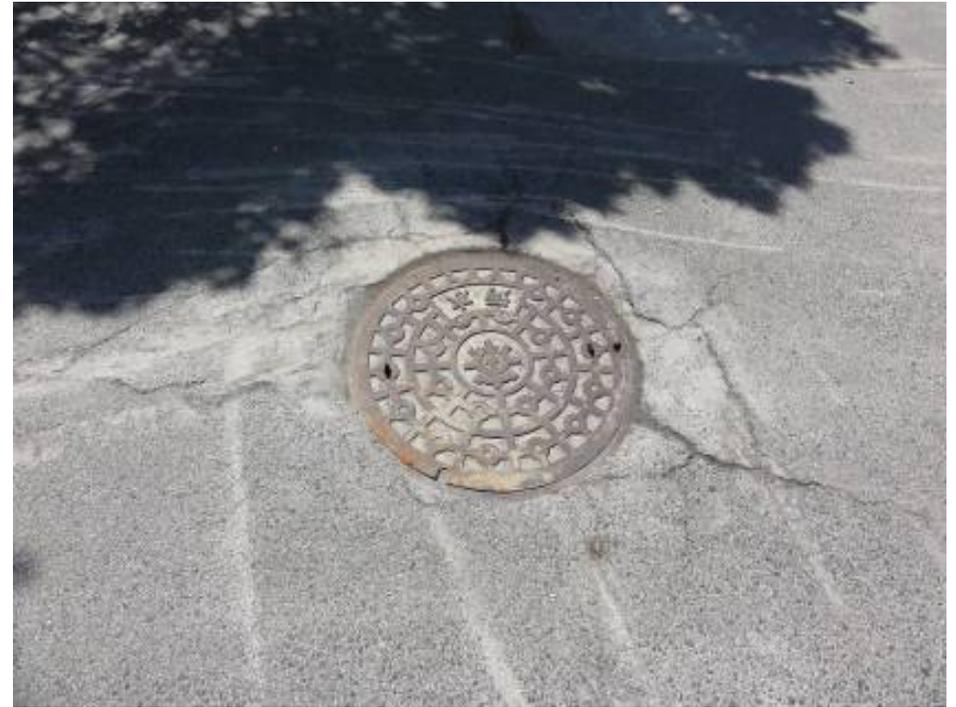
高洲B-マンホール2

歩道部のマンホールの浮上 放射状ひび割れ

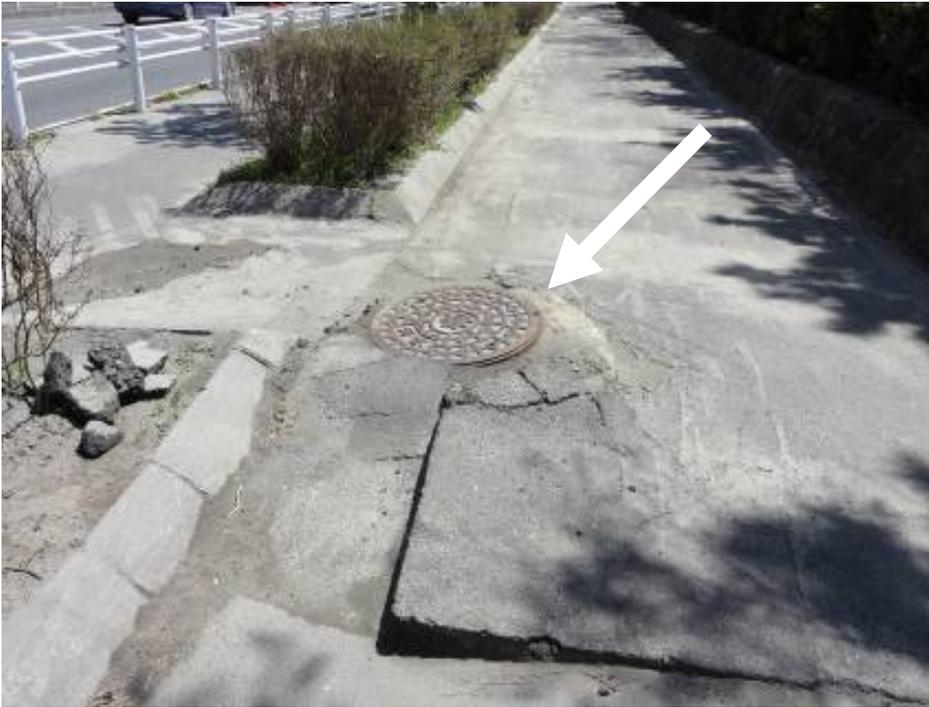
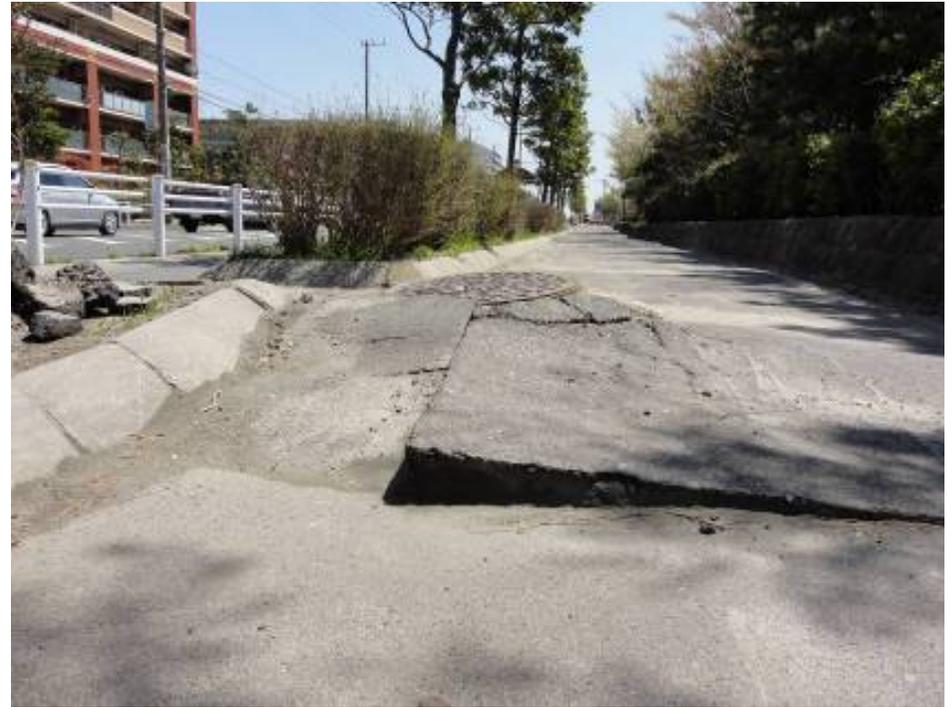
高洲B-マンホール3

歩道部のマンホールの浮上

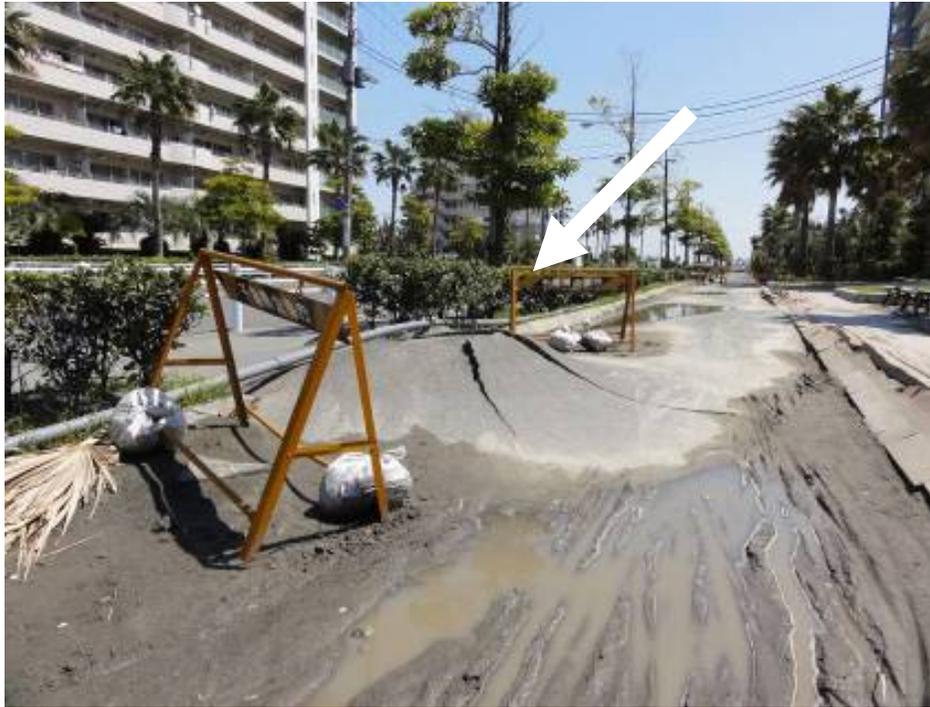
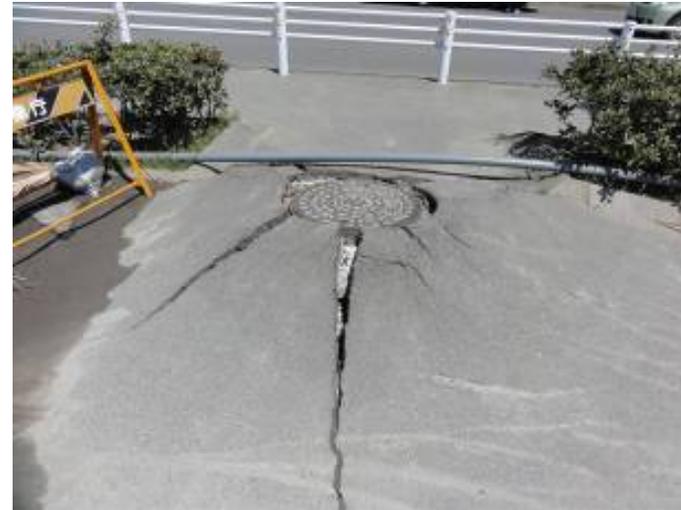
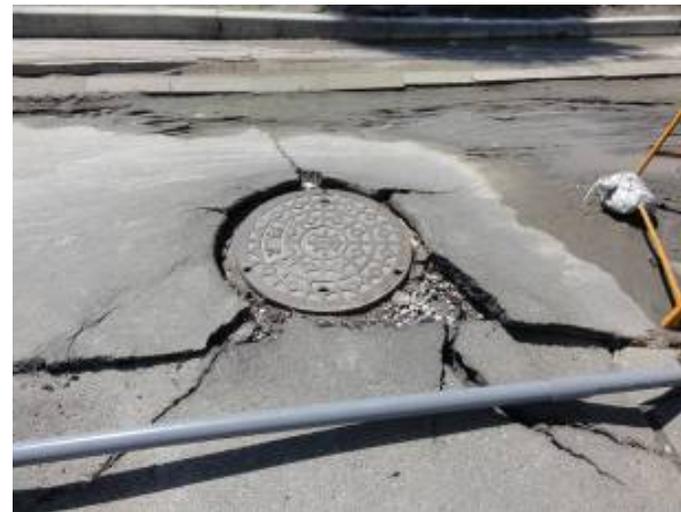
高洲B-マンホール6

歩道部のマンホールの浮上

放射状のひび割れ

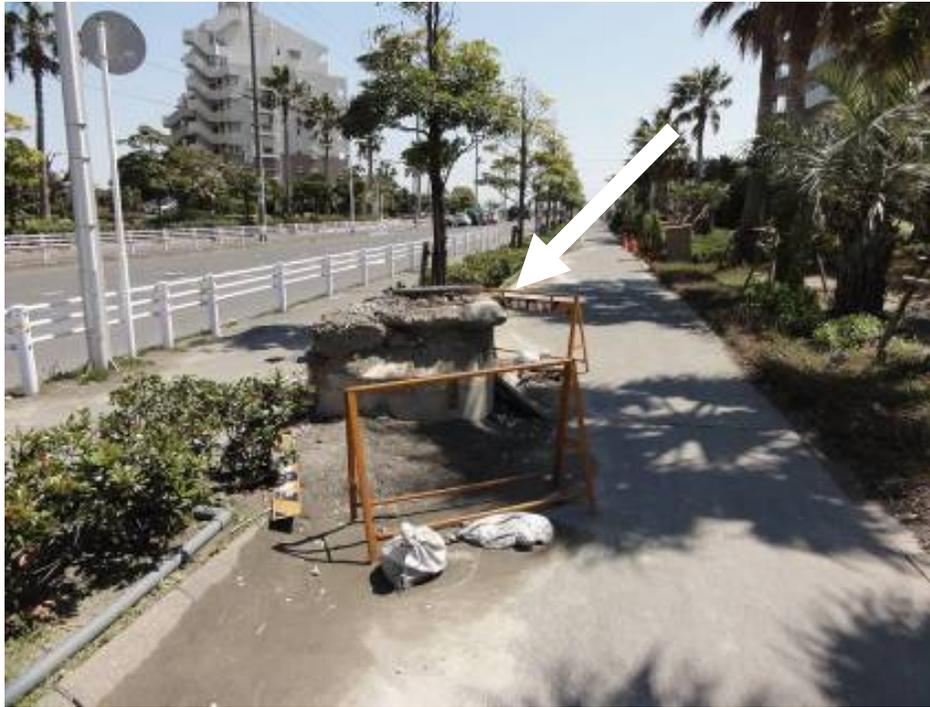
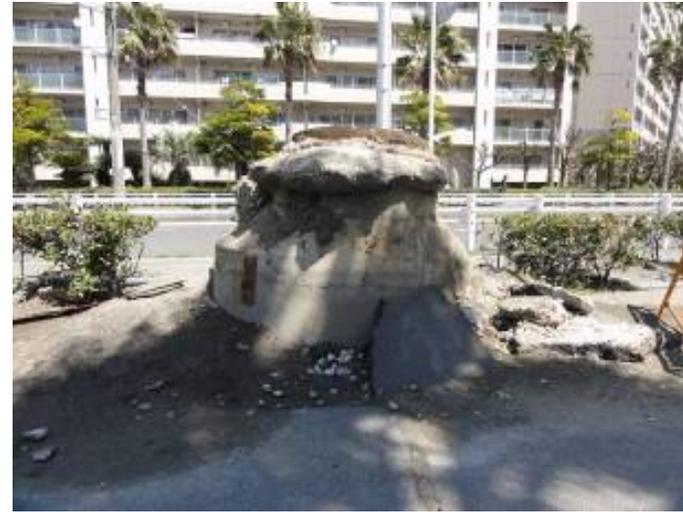
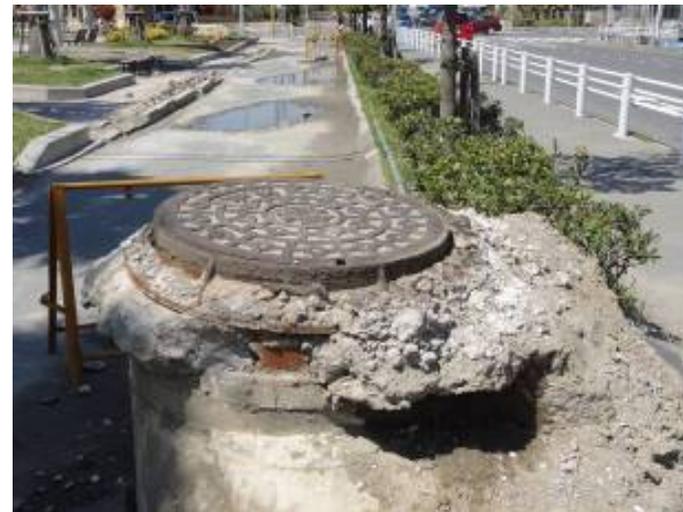
高洲B-マンホール7

歩道部のマンホールの浮上 液状化噴砂

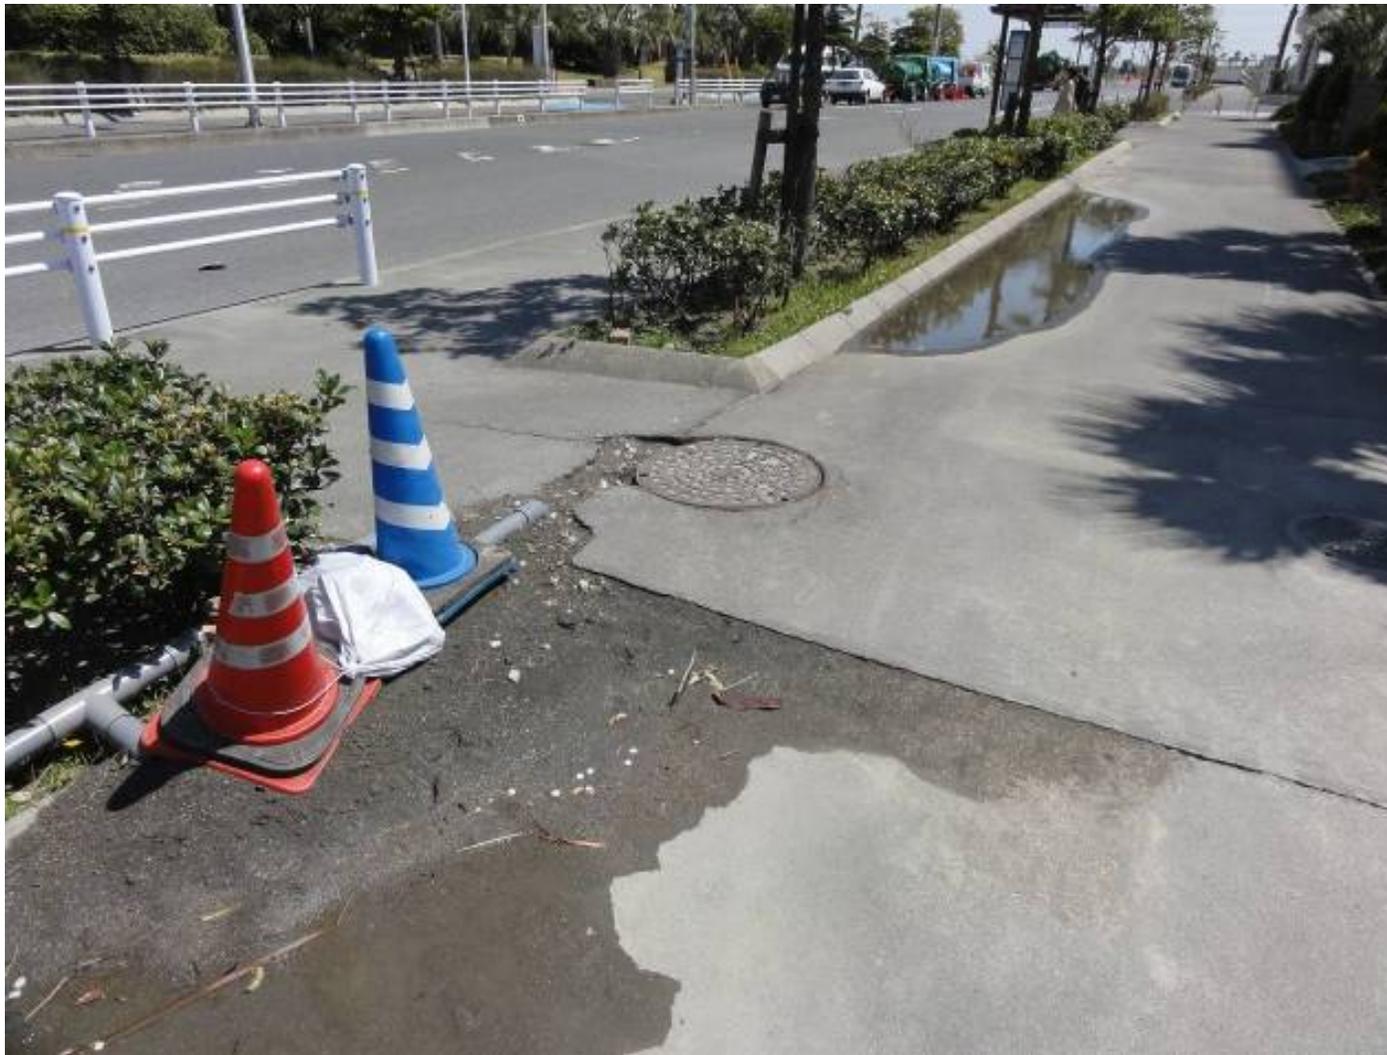
高洲B-マンホール8

歩道部のマンホール周辺舗装が一部破損

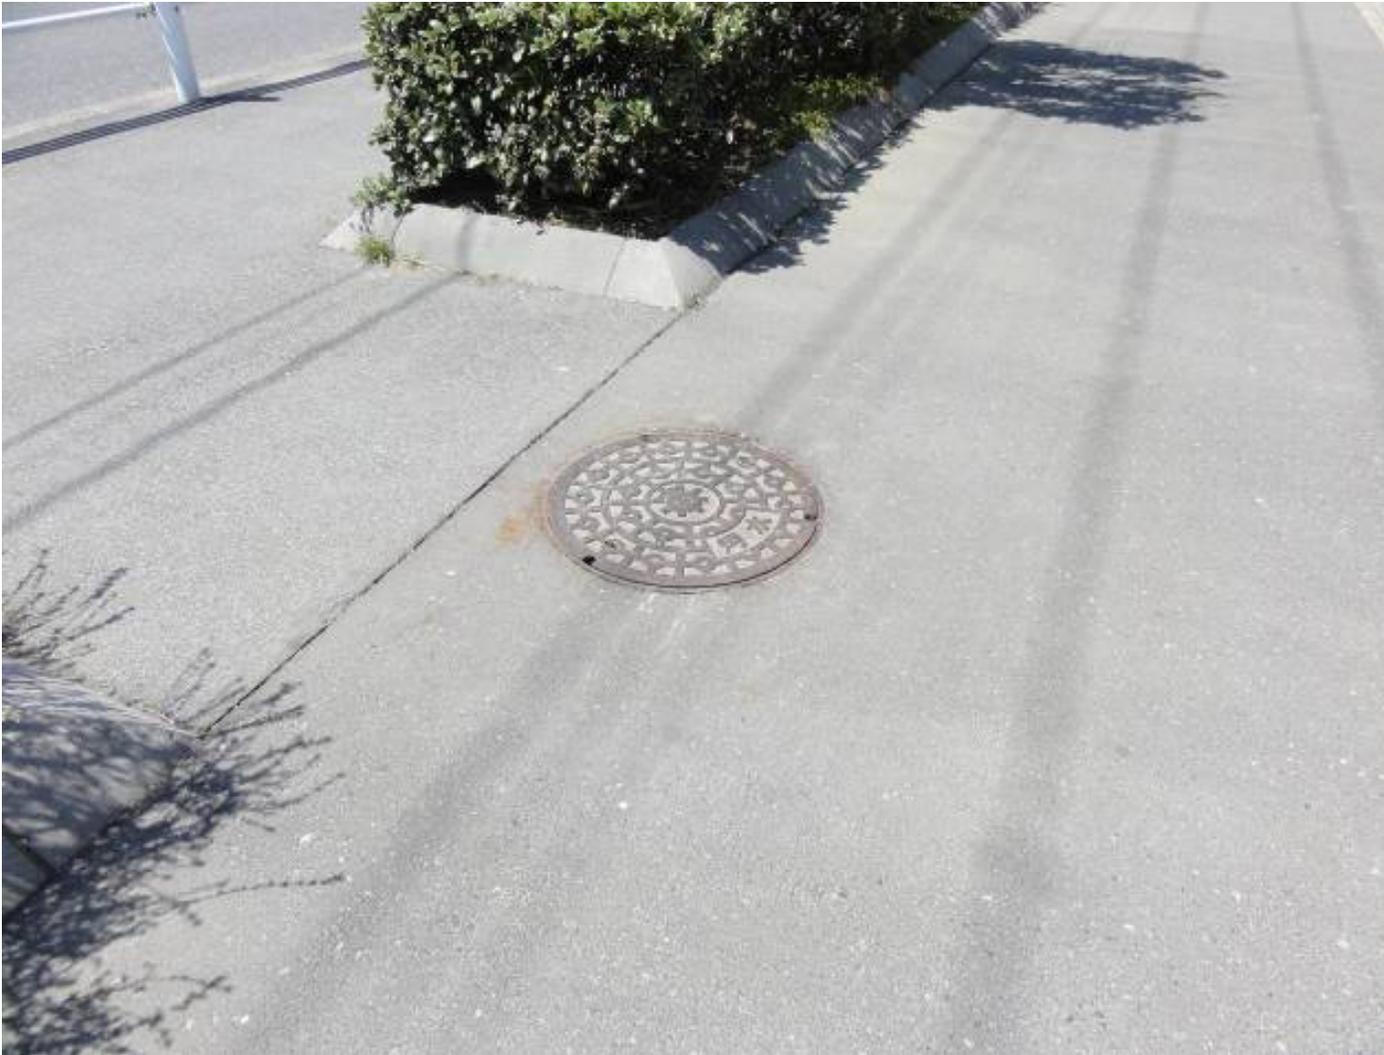
高洲B-マンホール9

歩道部のマンホール 特に問題なし

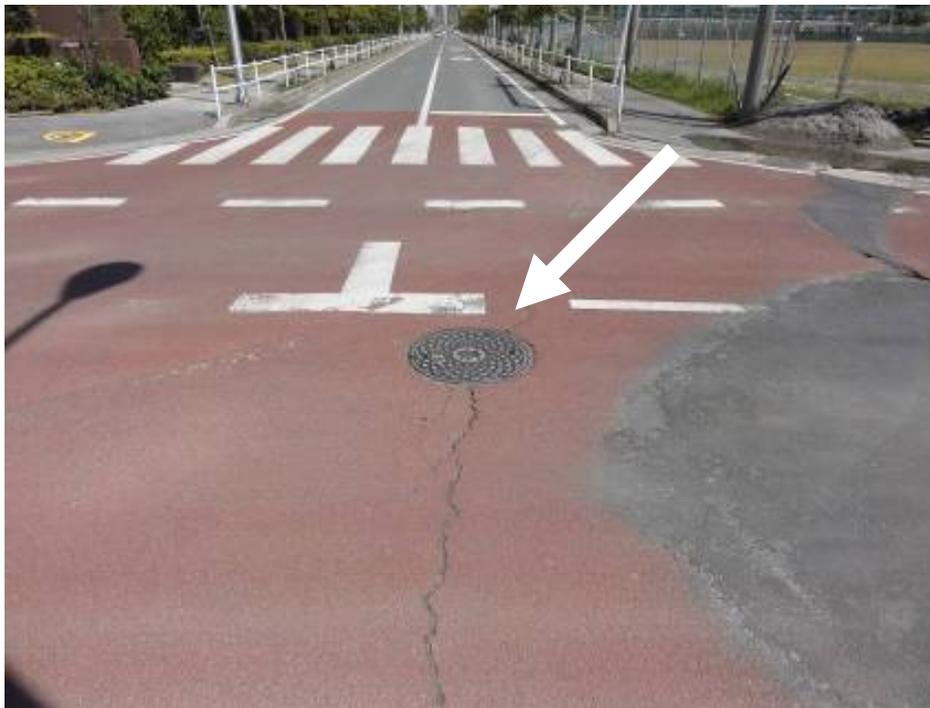
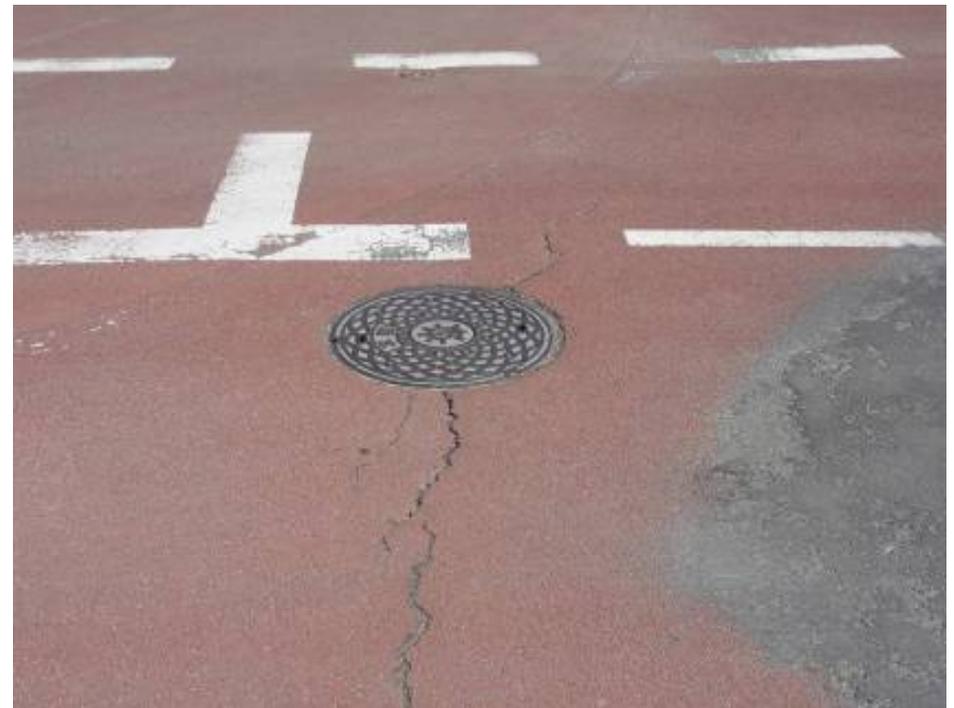
高洲C-マンホール4

車道部のマンホール周辺舗装に横断方向のひび割れ

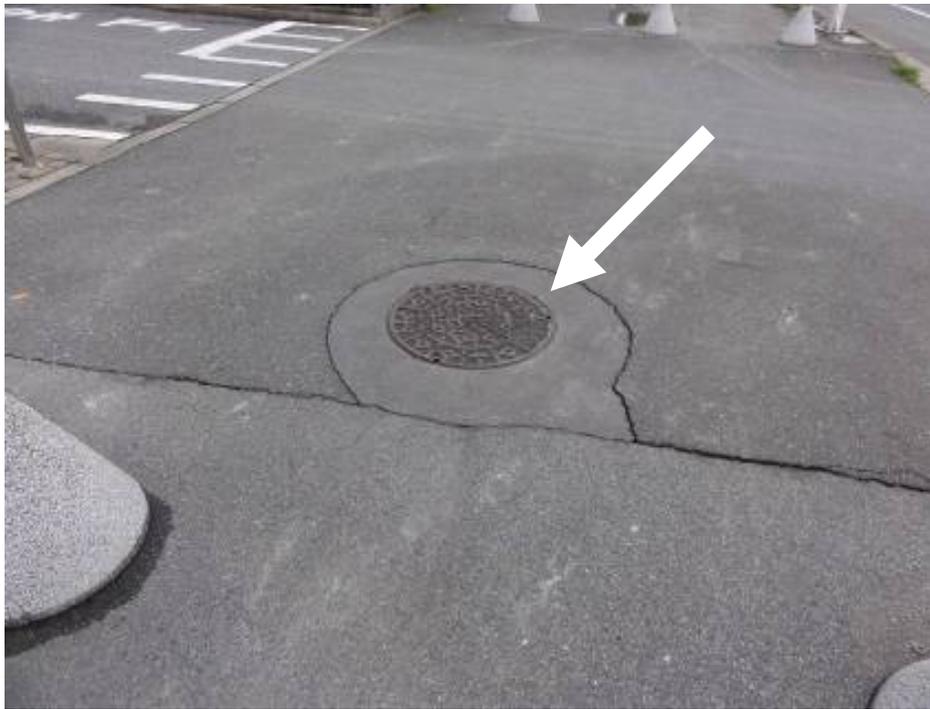
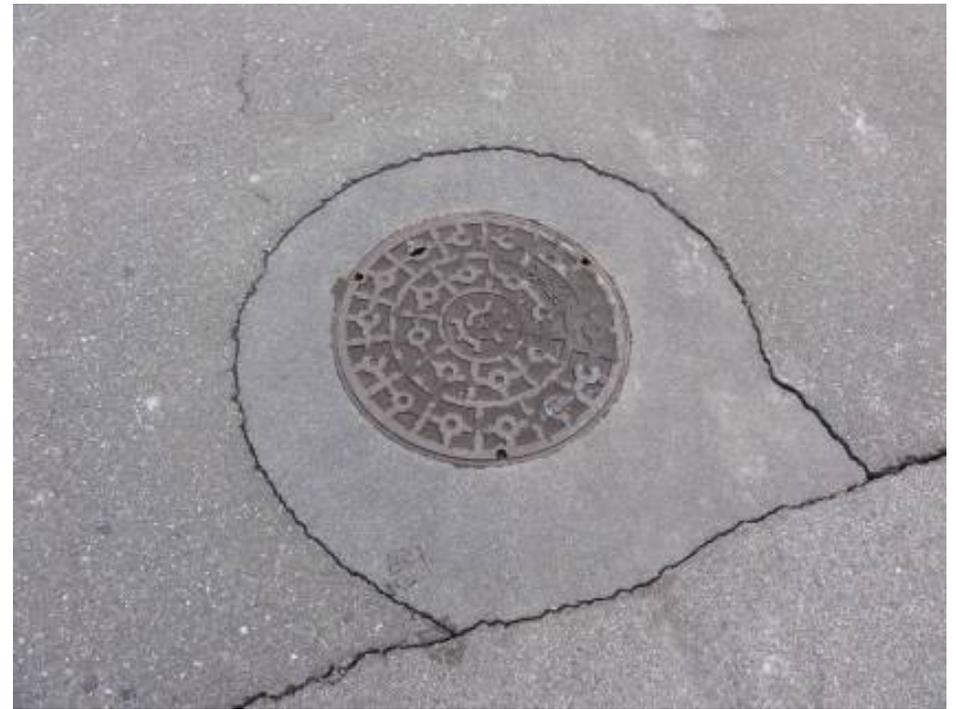
高洲D-マンホール1

車道部のマンホール周辺舗装に同心円上のひび割れ

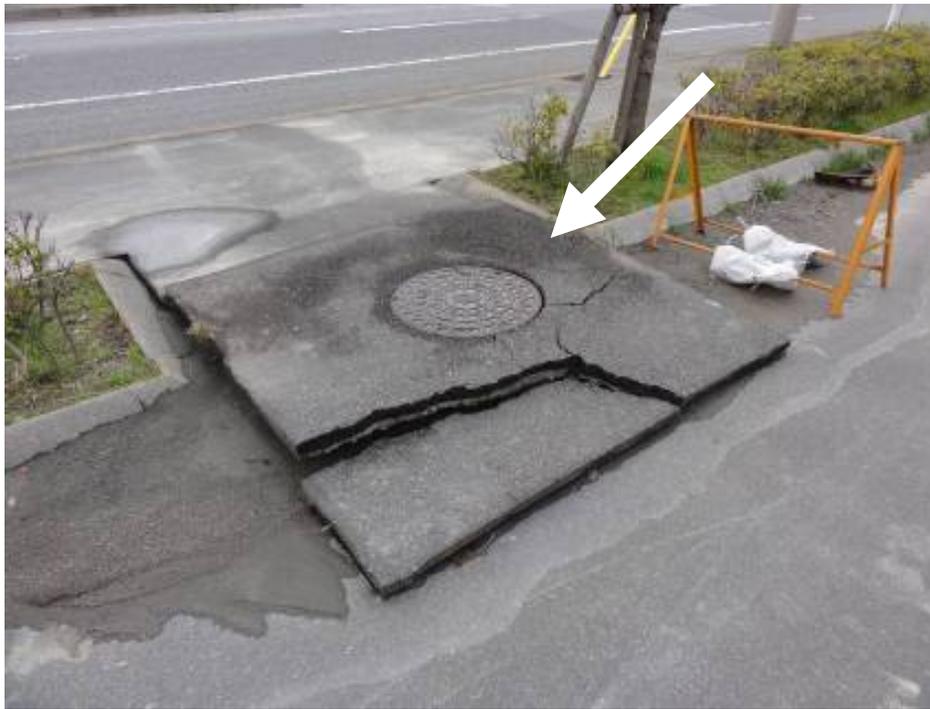
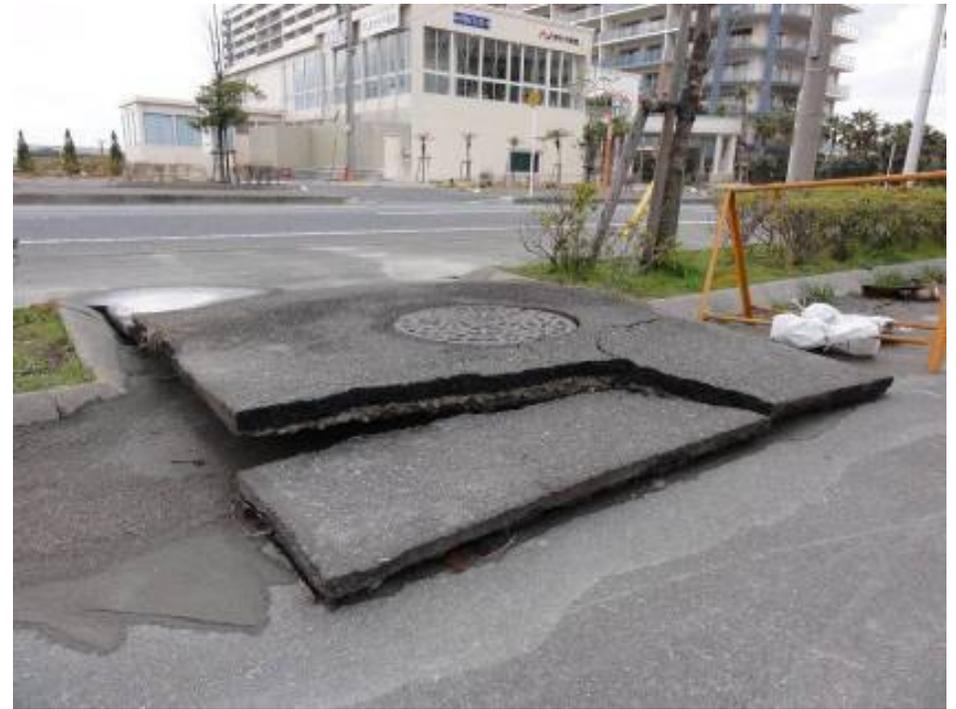
高洲D-マンホール2

歩道部のマンホールの浮上

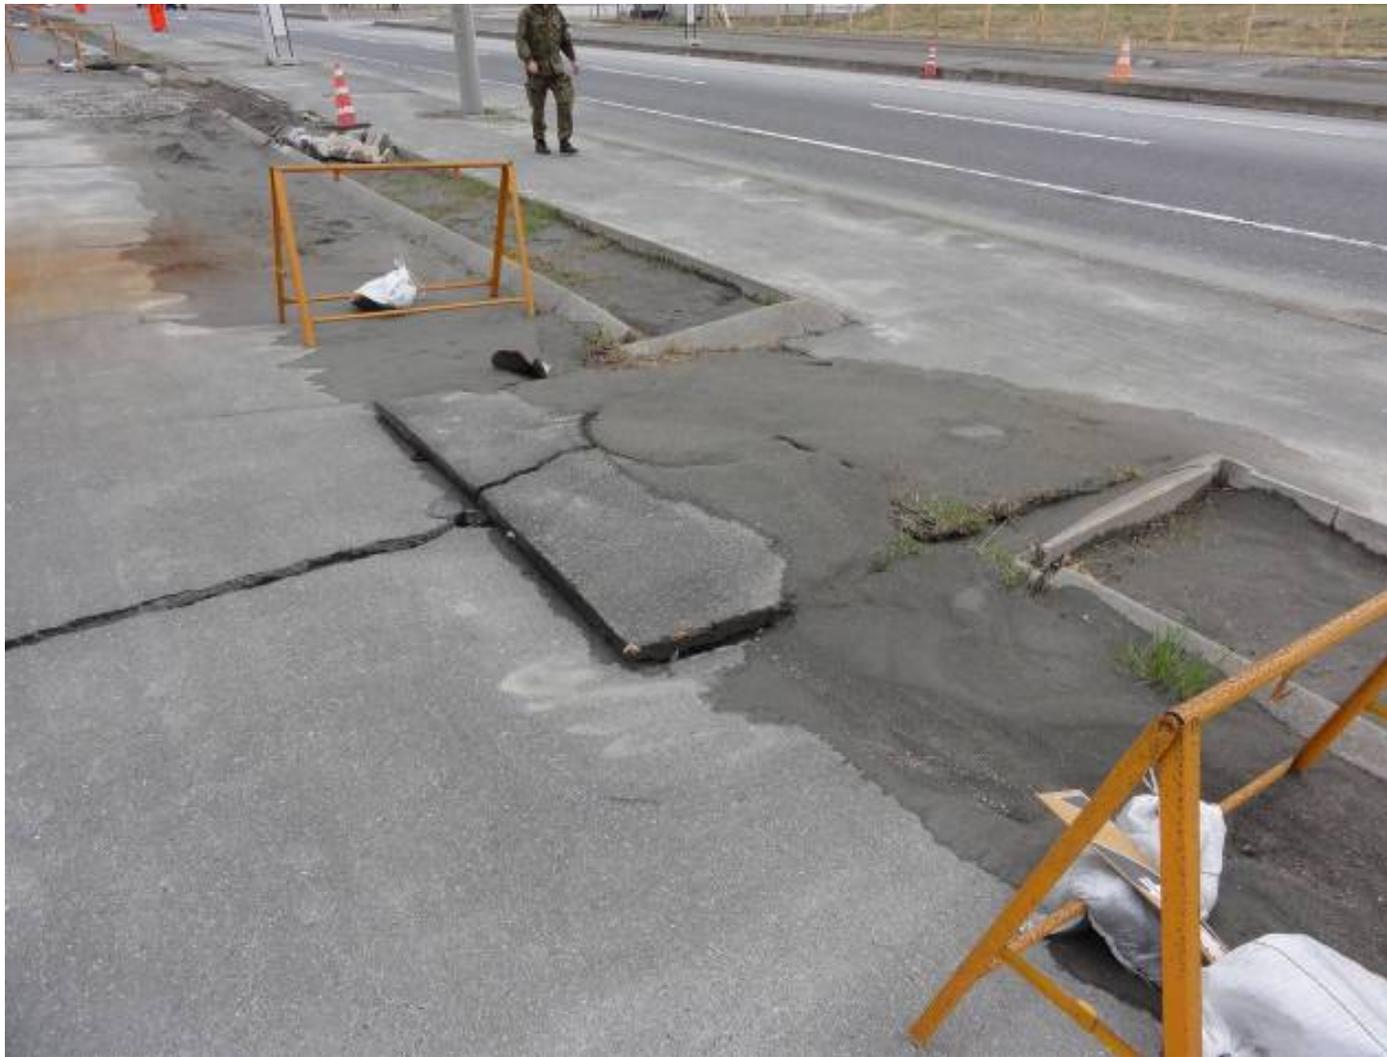
高洲D-マンホール4

歩道部のマンホールの浮上

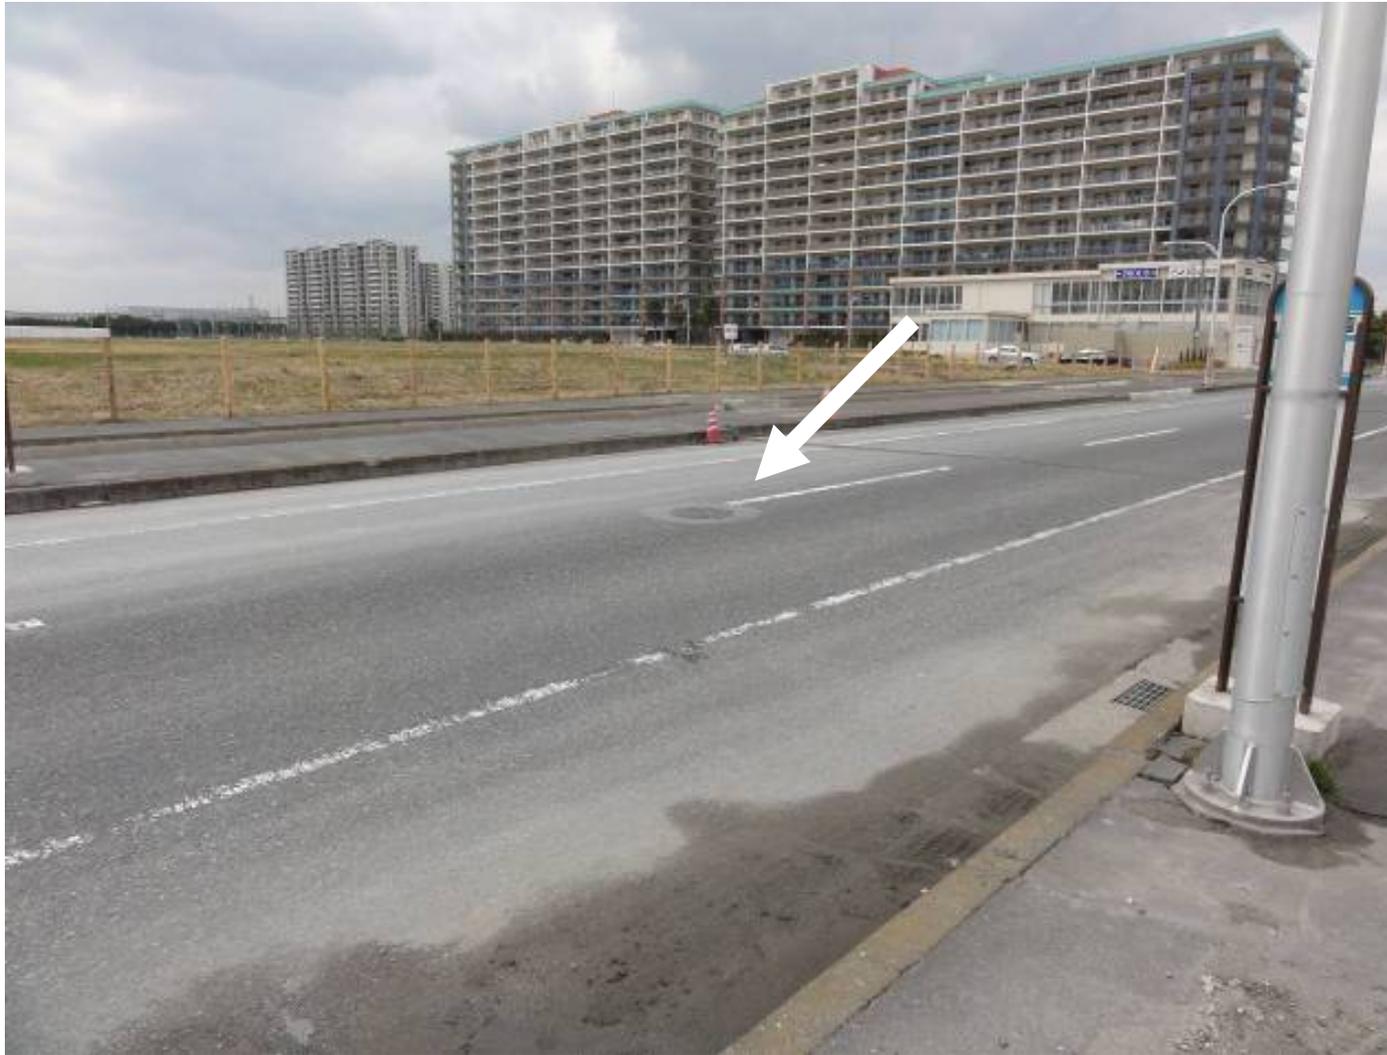
高洲D-マンホール8

車道部のマンホール 特に問題なし

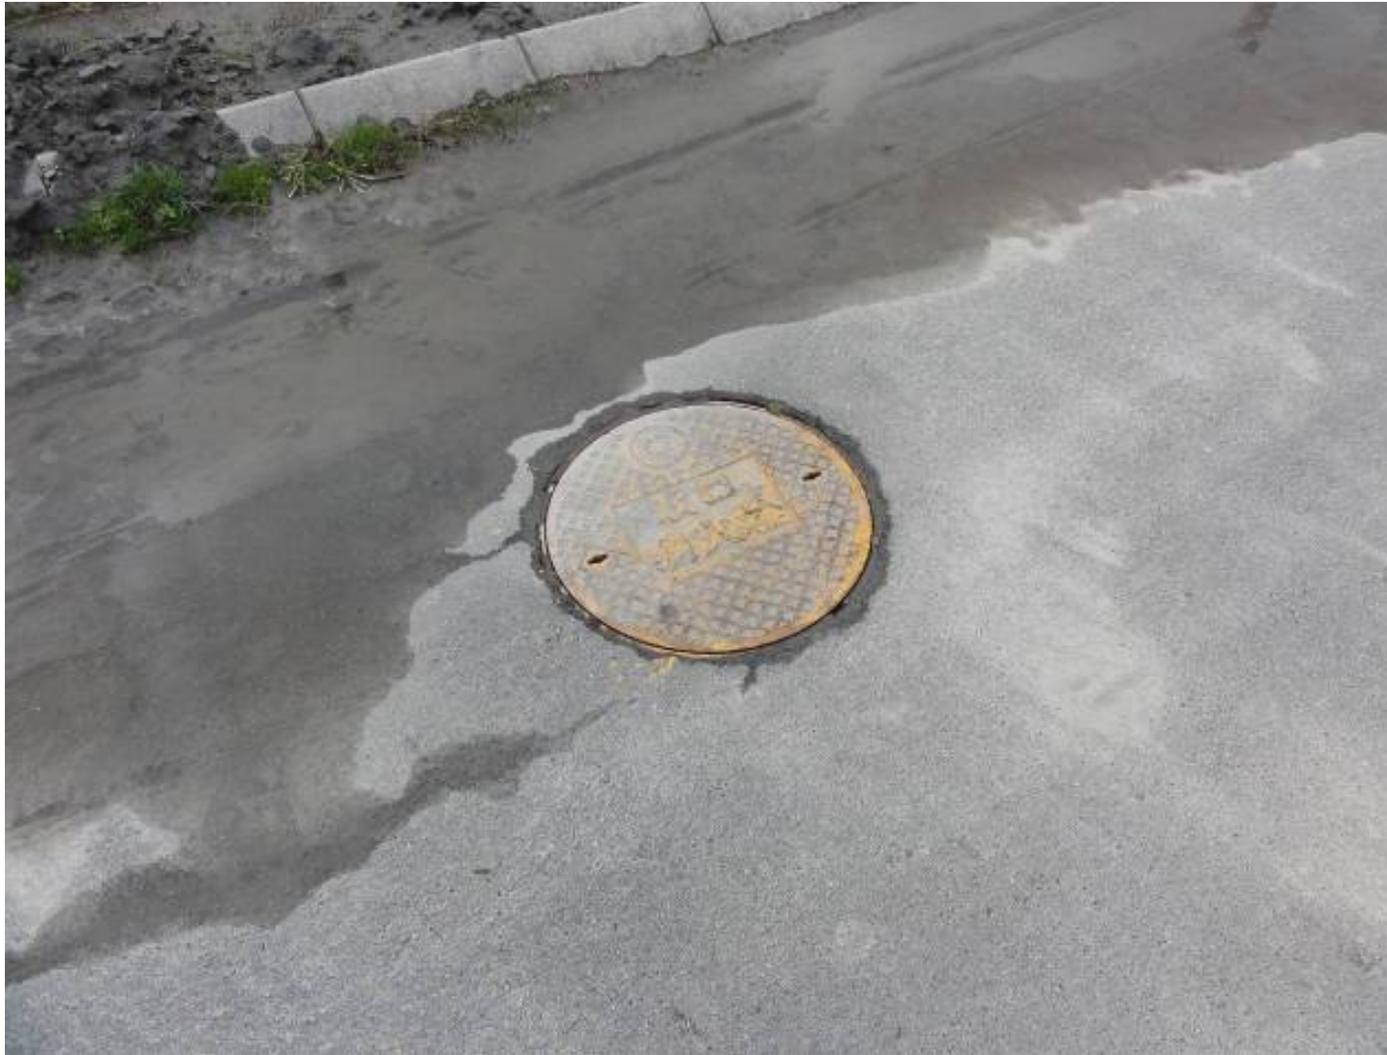
高洲D-消火栓

歩道部の消火栓ボックス用のふた

枠と舗装の間隙から噴砂が出た跡あり

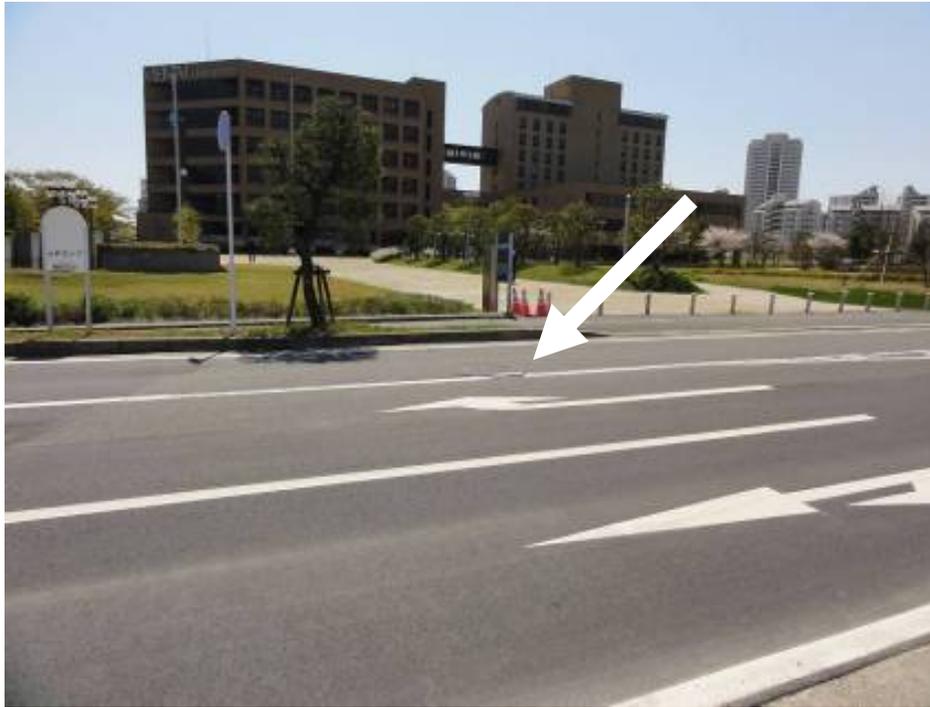
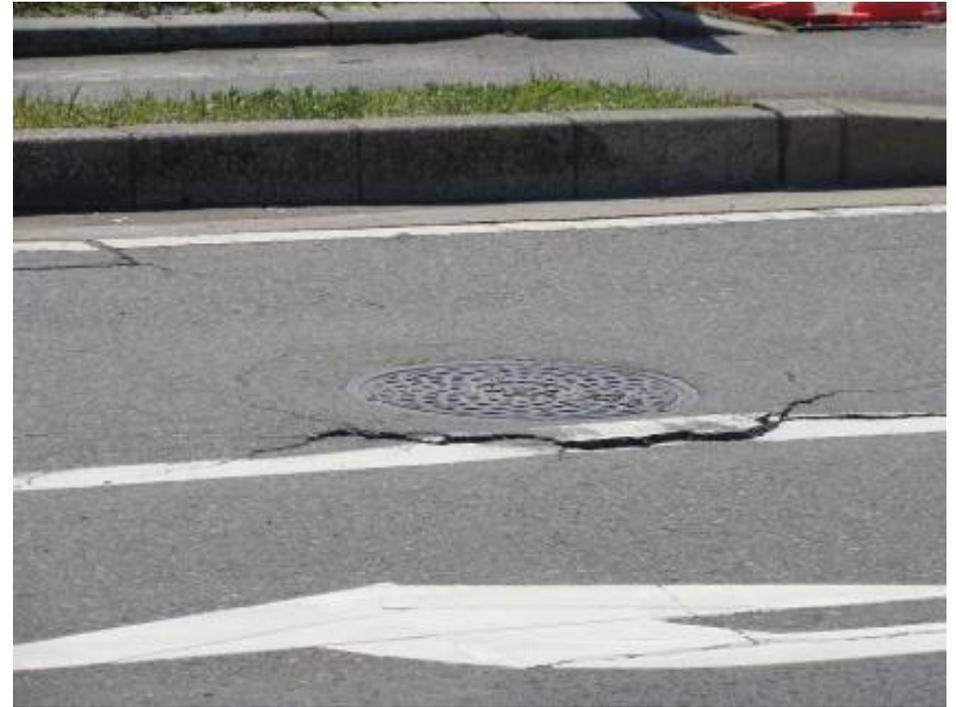
明海A-マンホール8

車道部のマンホール周辺舗装に縦断方向ひび割れ

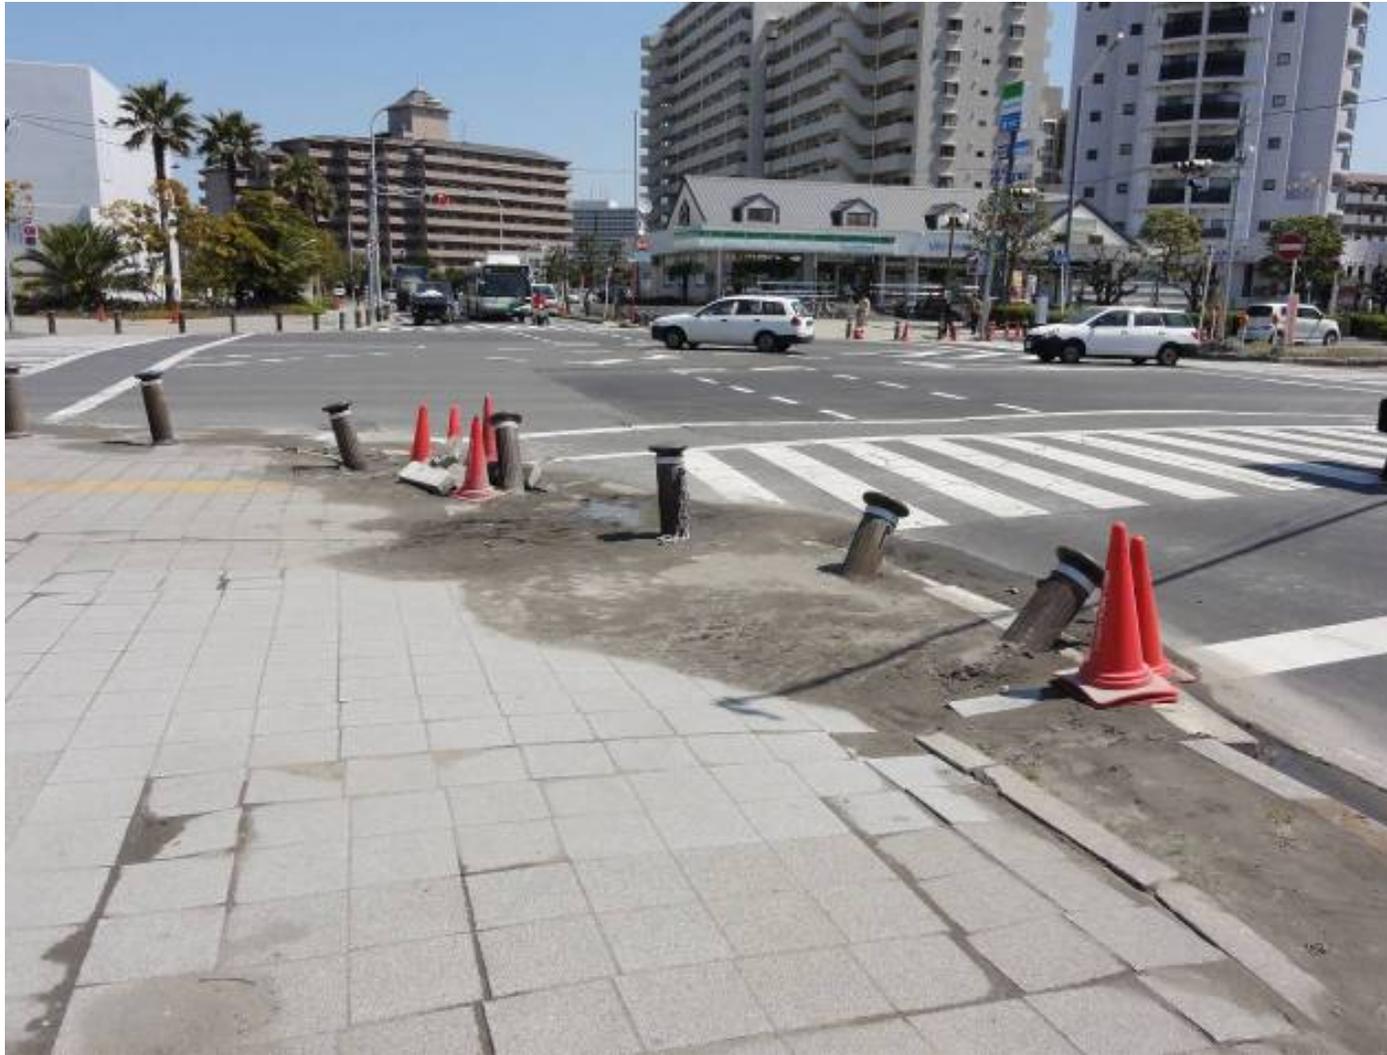
明海A-車止め

車止めの傾斜 液状化噴砂

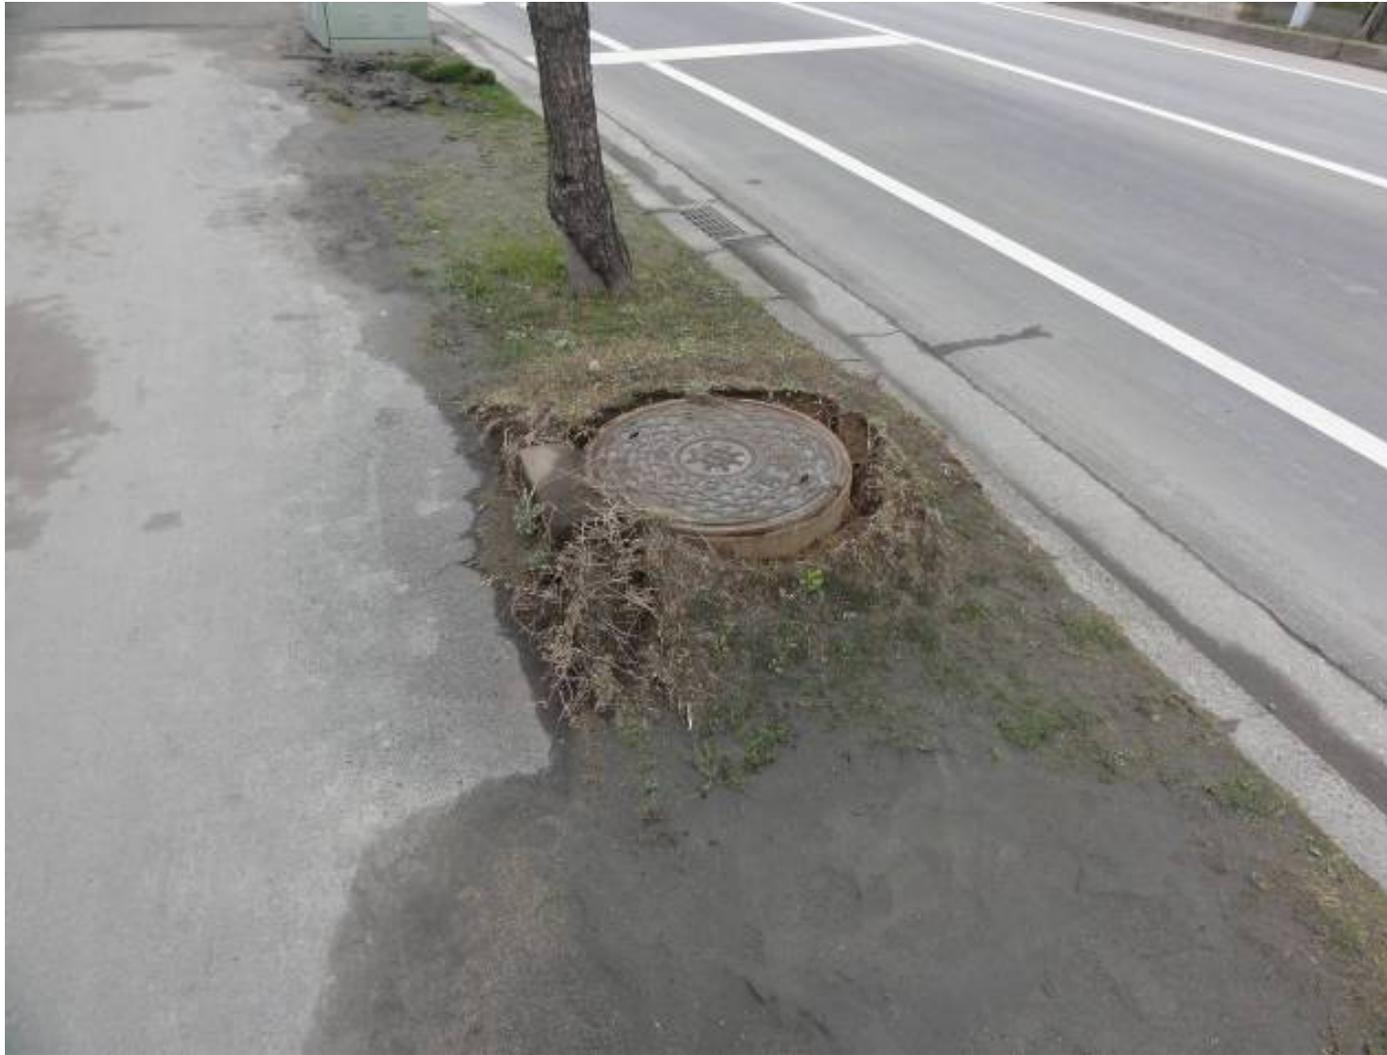
日の出A-マンホール2

歩道部のマンホールの浮上 液状化噴砂
