千葉県浦安市

(調査日 3月23日、4月12日)

(株)G&U技術研究センター

調査箇所/主な現象

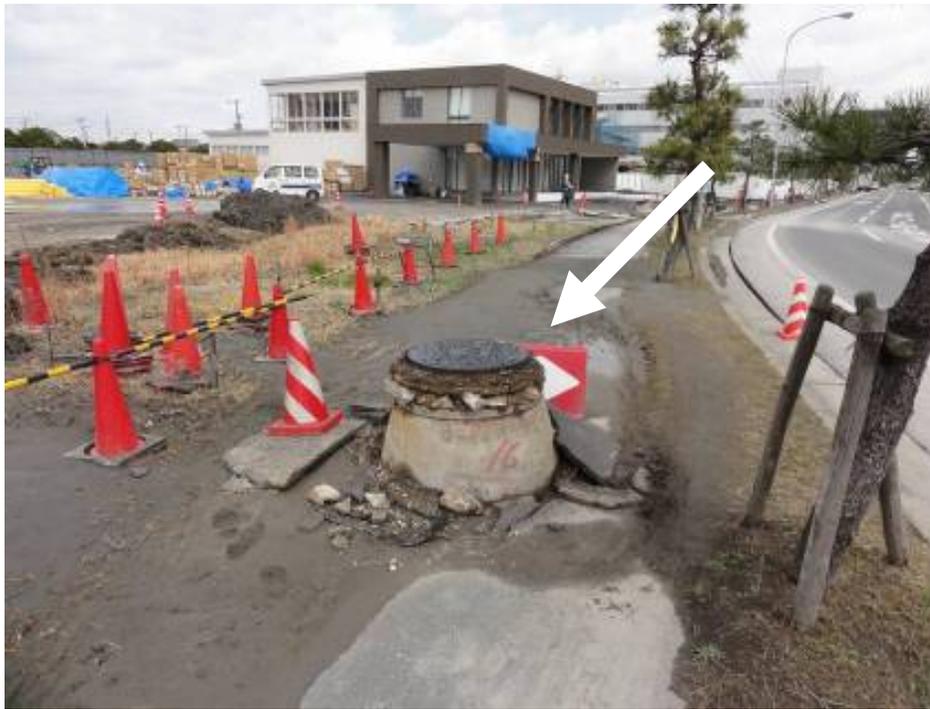
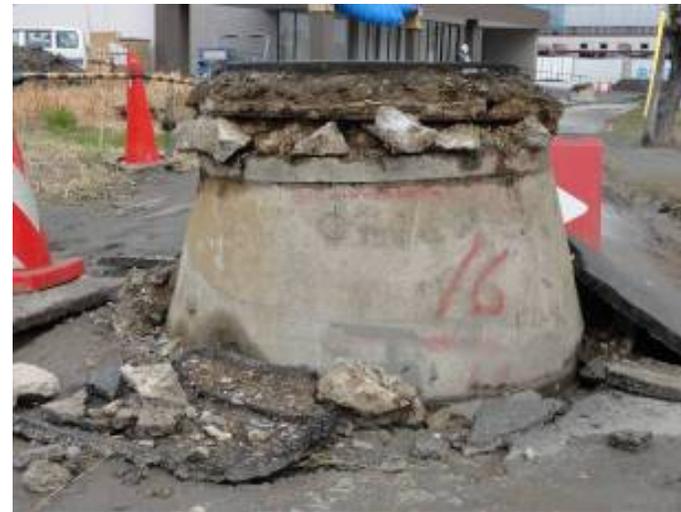
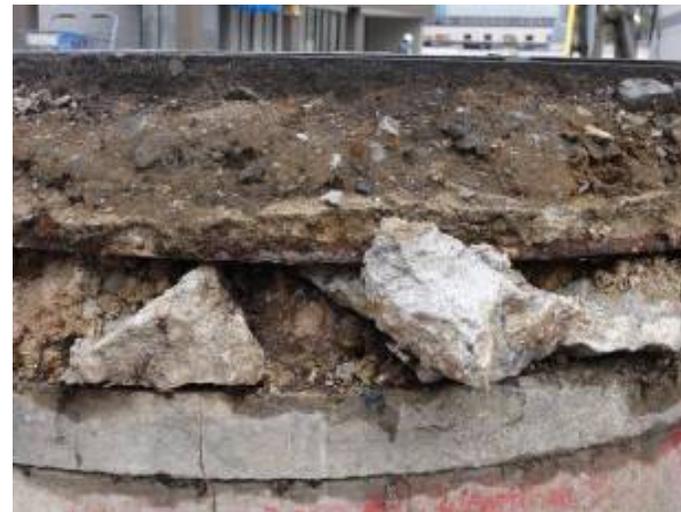
日の出A-マンホール4

歩道部のマンホールの浮上 液状化噴砂
マンホールふたの基礎調整部が破損している

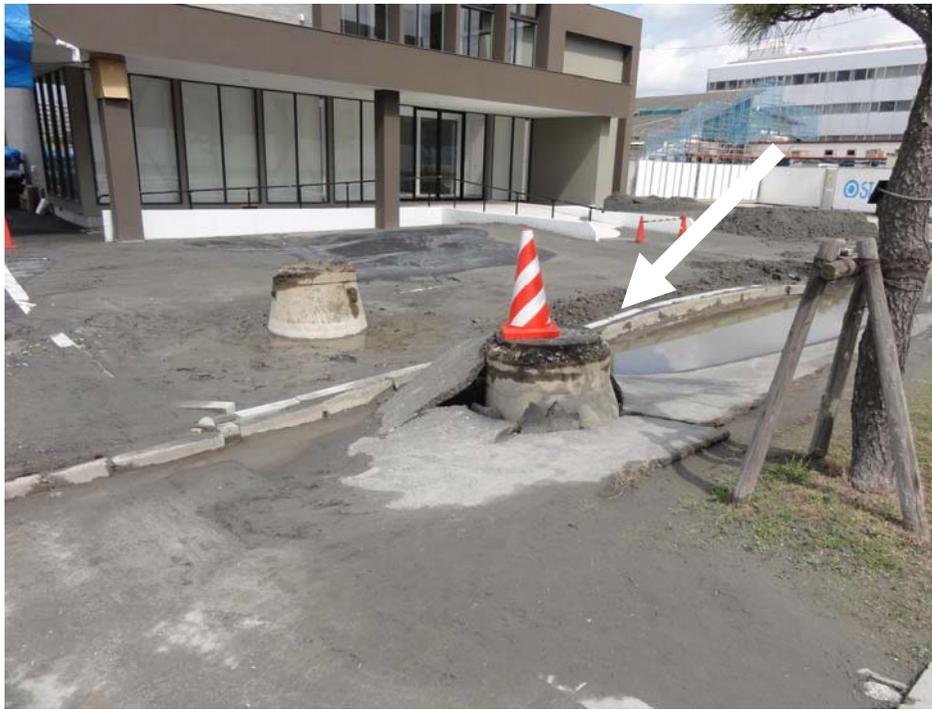
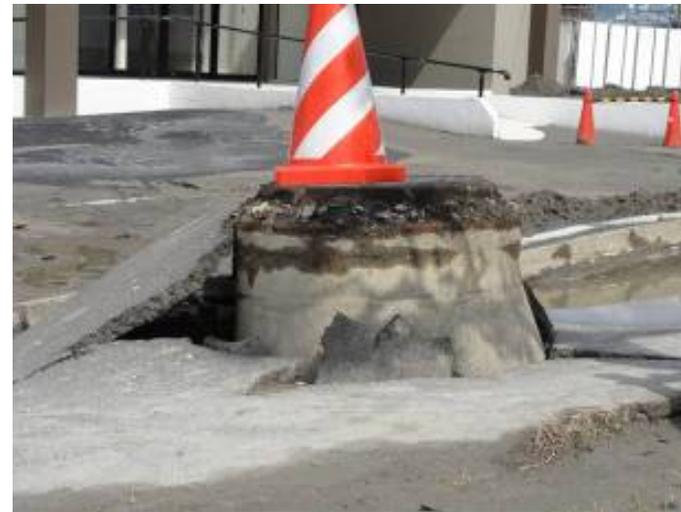
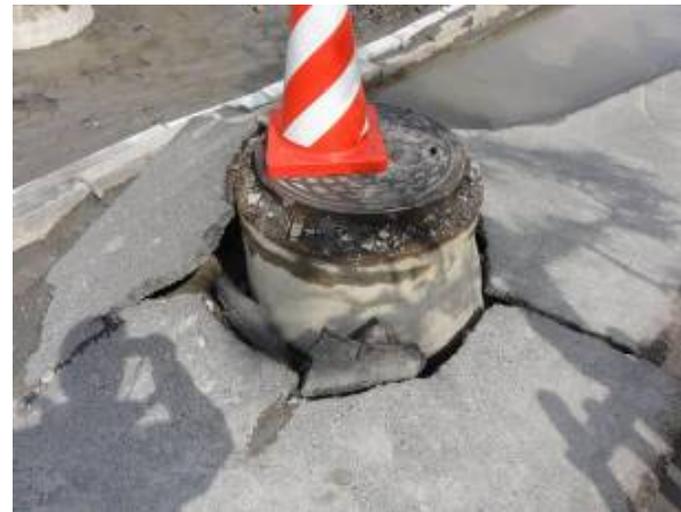
日の出A-マンホール5

歩道部のマンホールの浮上 液状化噴砂

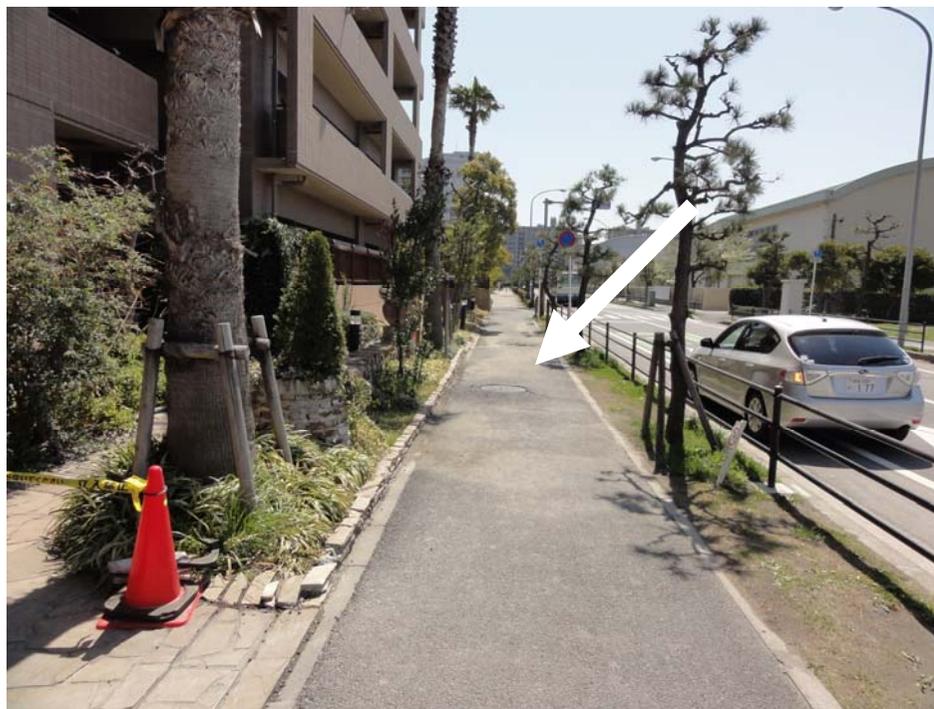
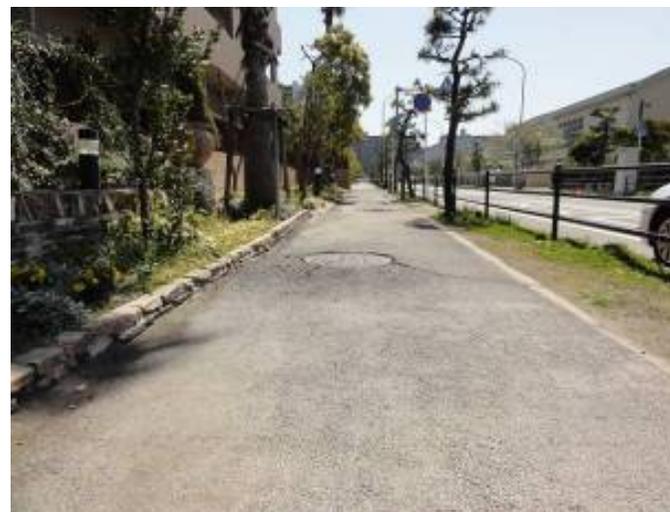
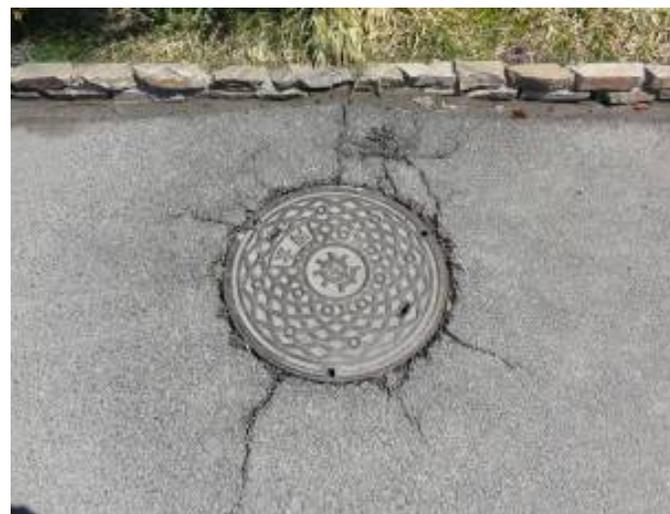
日の出C-マンホール2

歩道部のマンホールの隆起とひび割れ

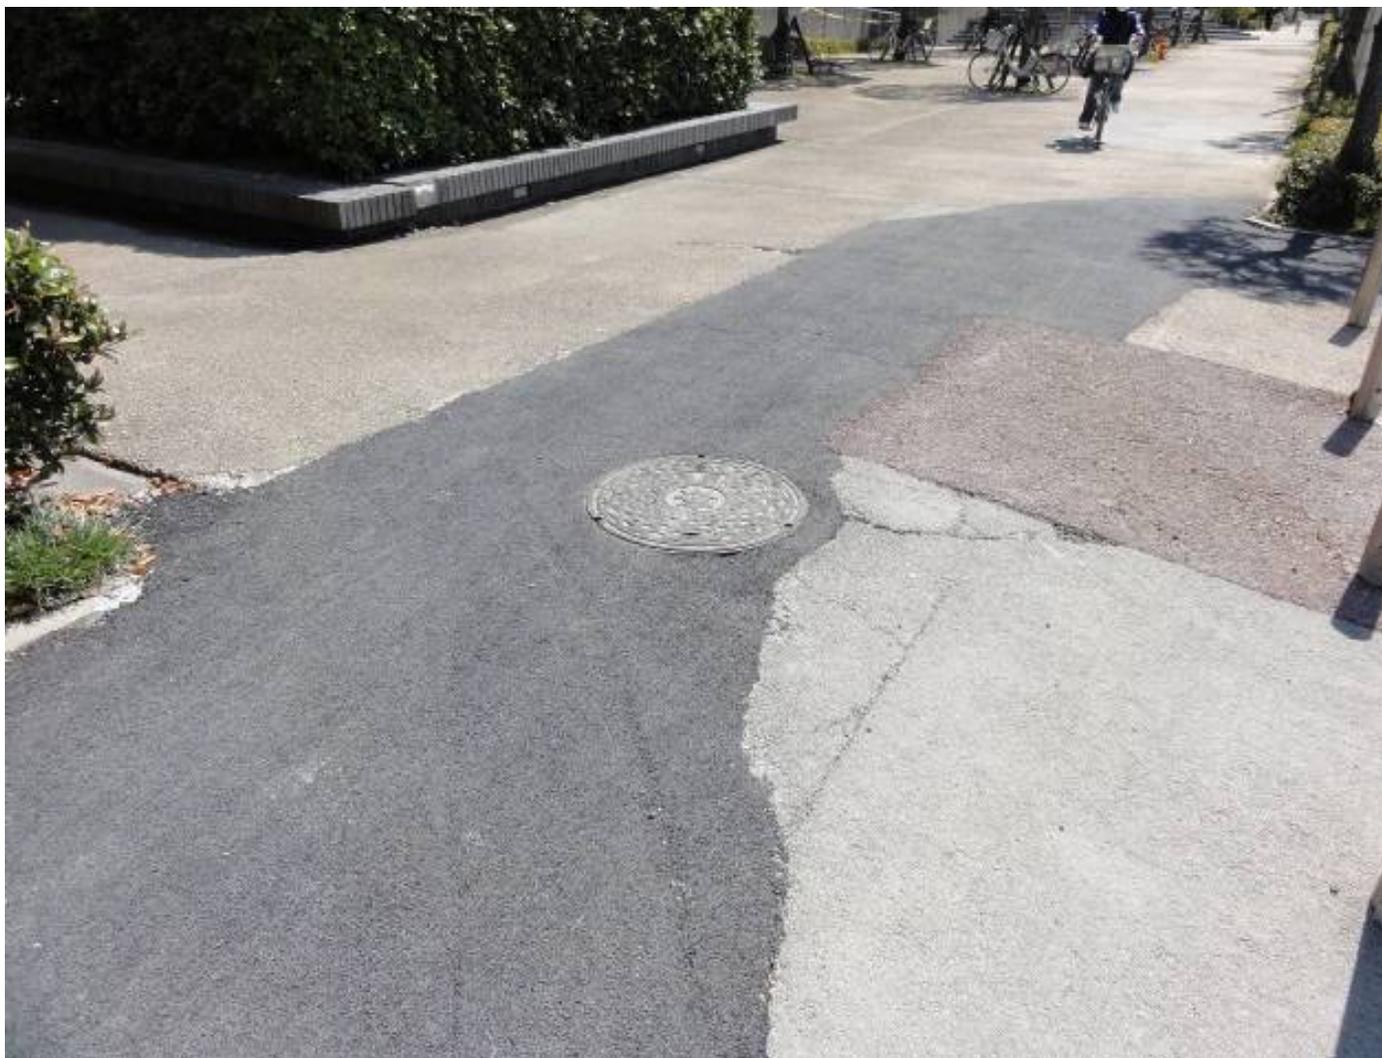
日の出C-マンホール3

歩道部のマンホール 周辺舗装に補修跡あり
