東日本大震災 マンホール被害事例報告

千葉県浦安市、埼玉県久喜市、茨城県潮来市

株式会社 G&U技術研究センター
平成23年6月

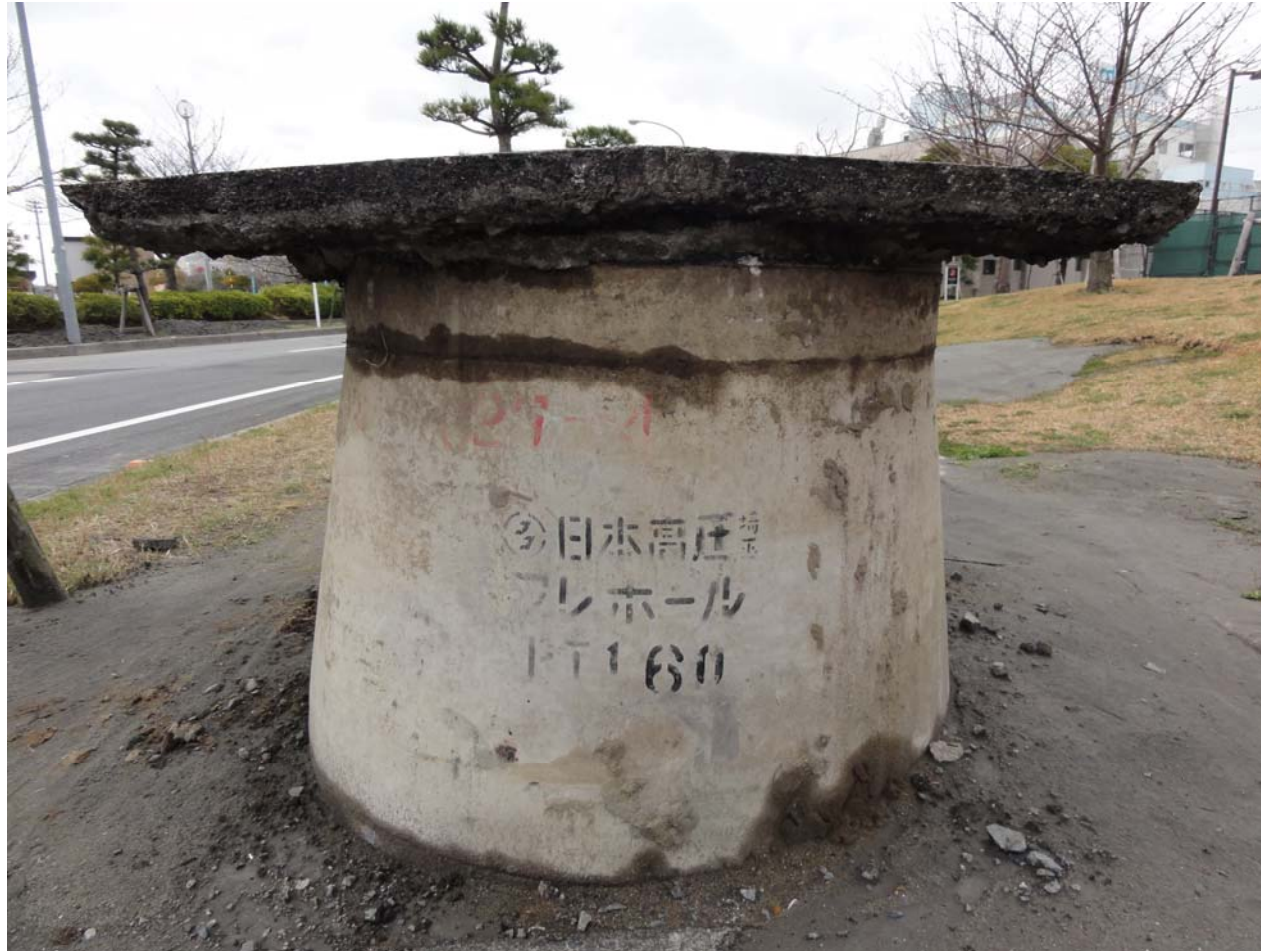
被害例 1/13

マンホールの浮上

歩道部の下水道用マンホールの浮上 浦安市明海

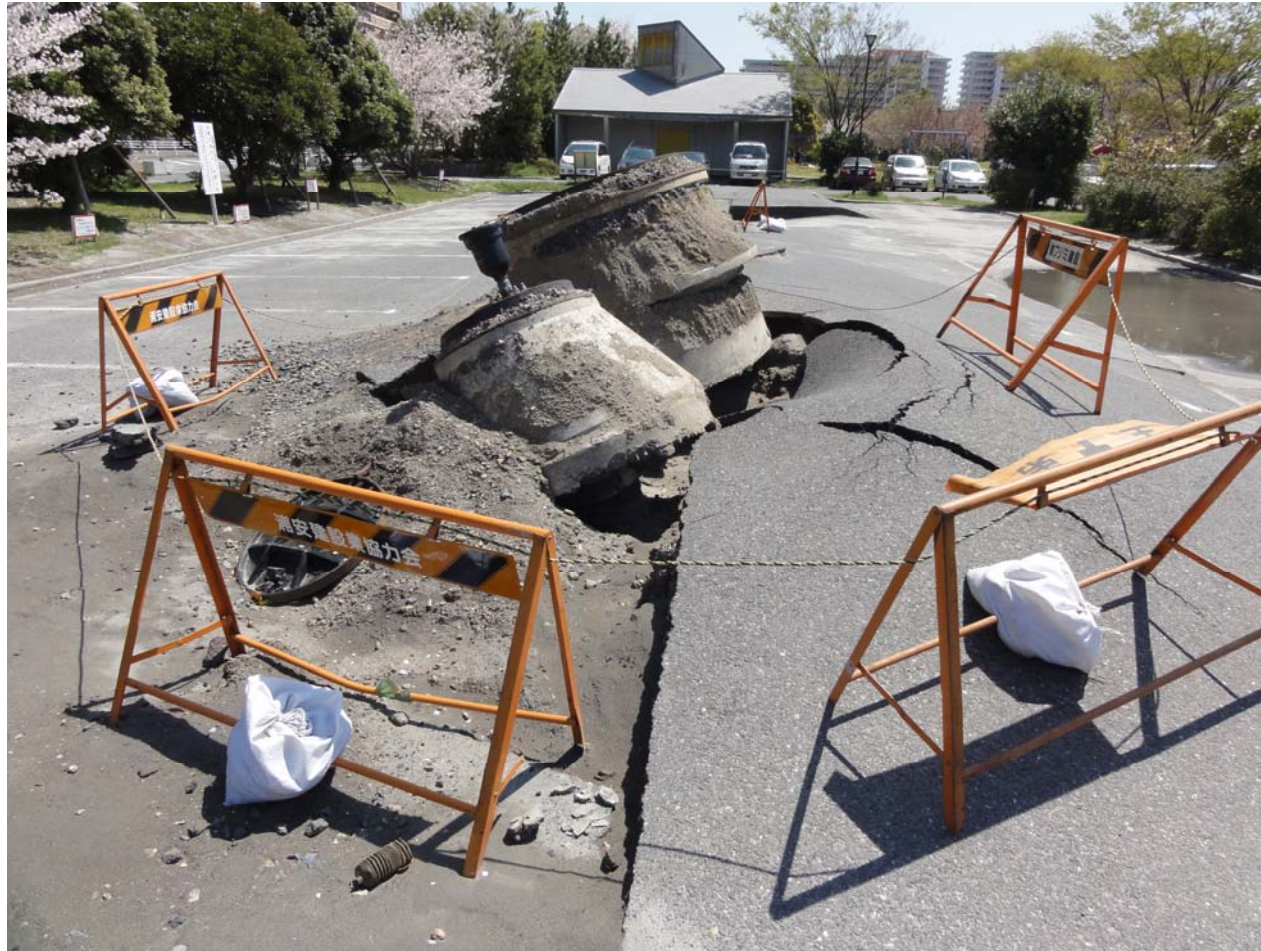
被害例 3/13

マンホールの浮上

耐震性貯水槽のマンホールの浮上 浦安市高洲

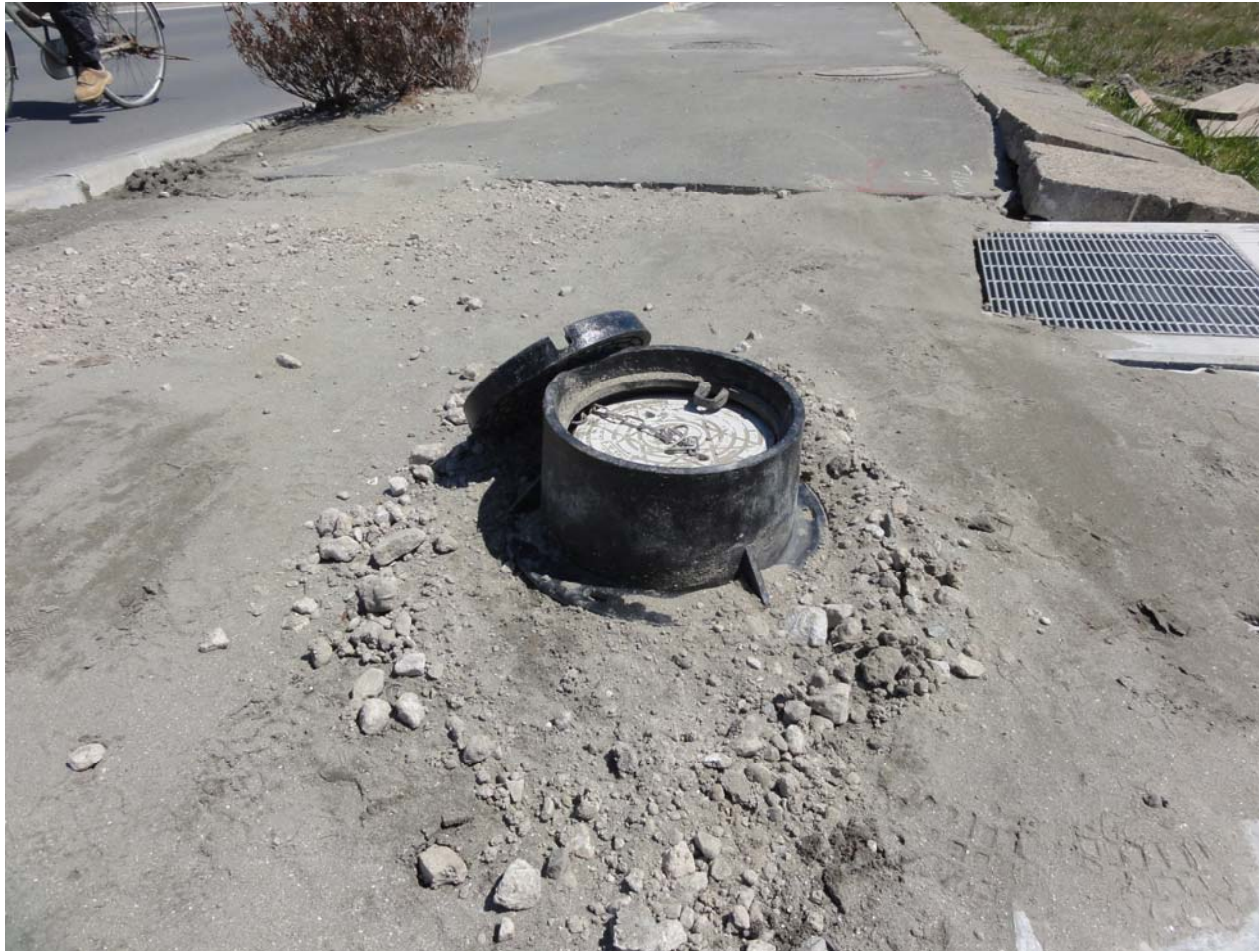
被害例 7/13

小型マンホールの浮上

歩道部の小型防護ふたマンホールの浮上 潮来市日の出

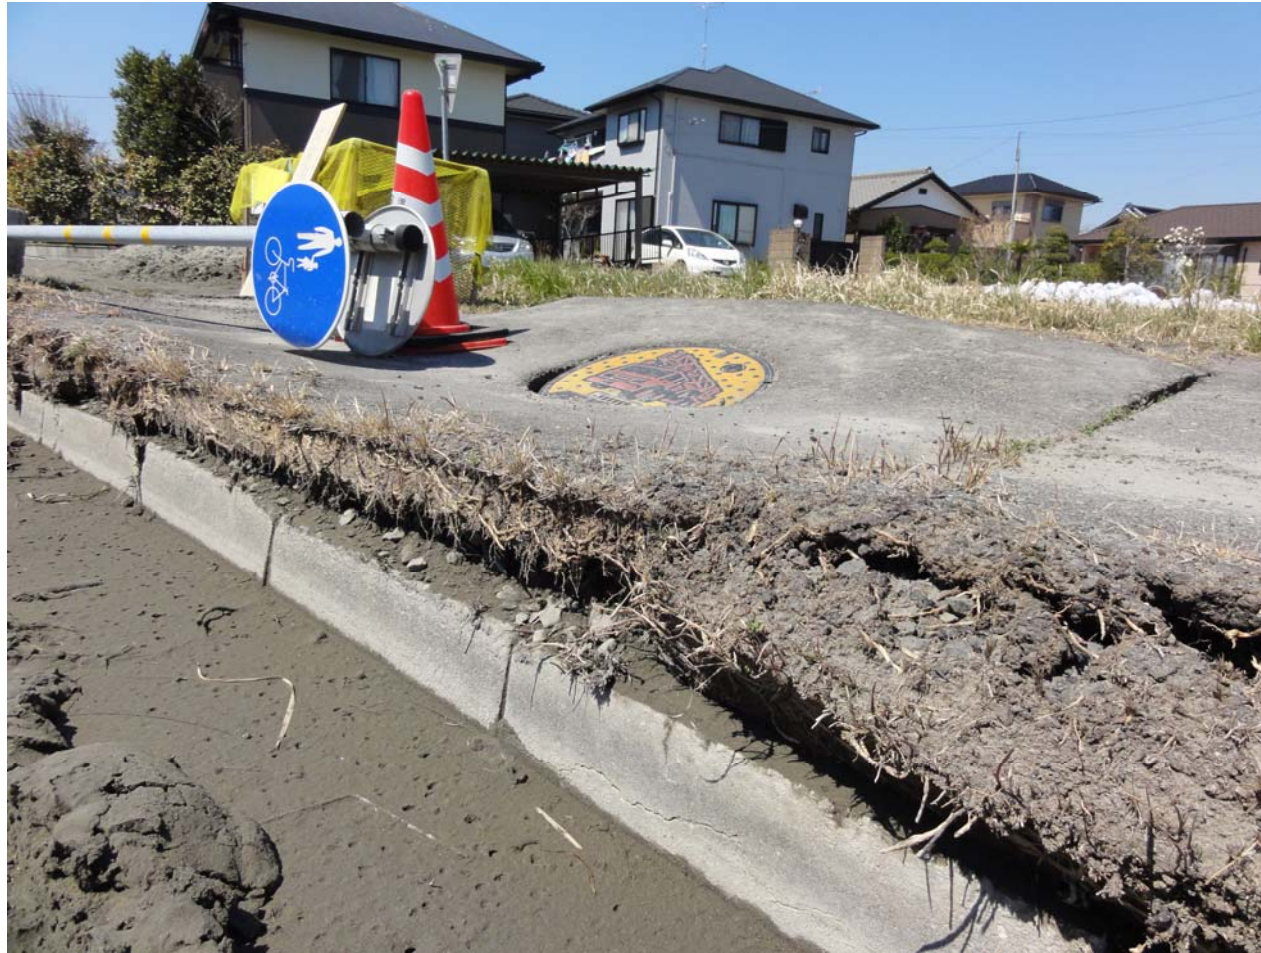
被害例 8/13

消火栓ボックスの陥没

歩道部の消火栓ボックスの陥没 潮来市日の出

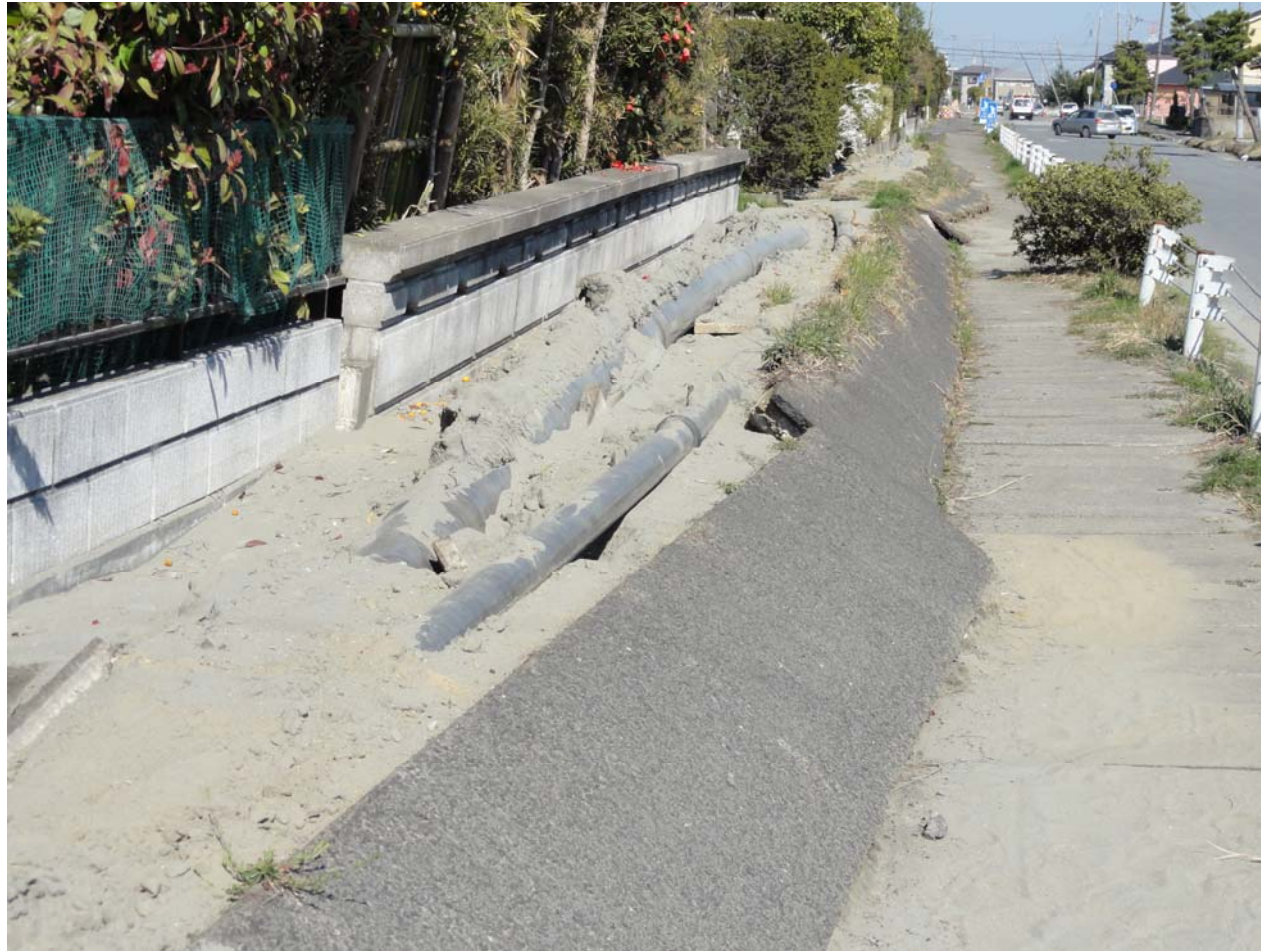
被害例 9/13

管渠の浮上

管渠(汚水、水道)が浮上 潮来市日の出

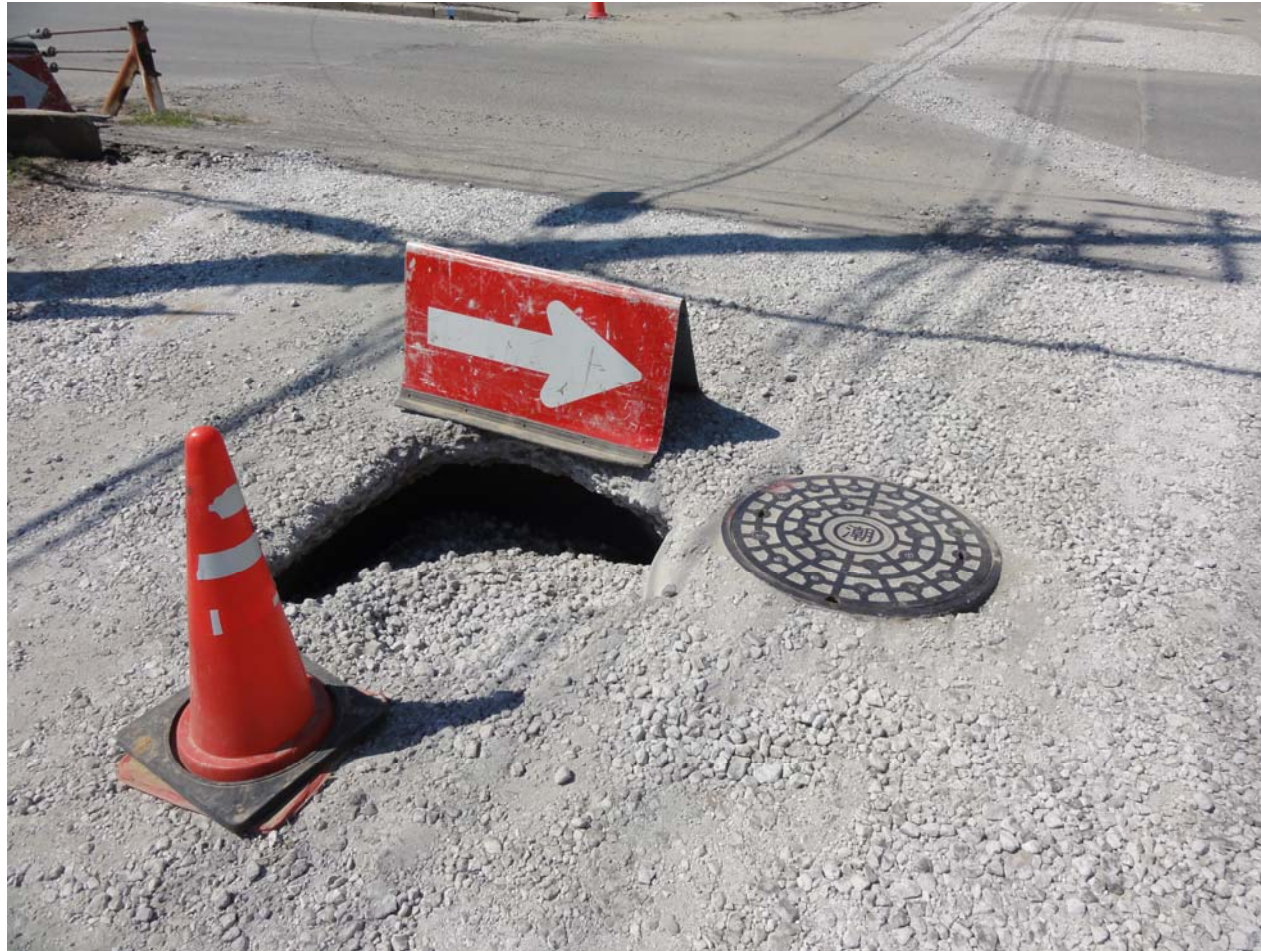
被害例 10/13

マンホール周辺舗装の陥没

車道部のマンホールの横 舗装陥没

陥没箇所管あり 潮来市日の出

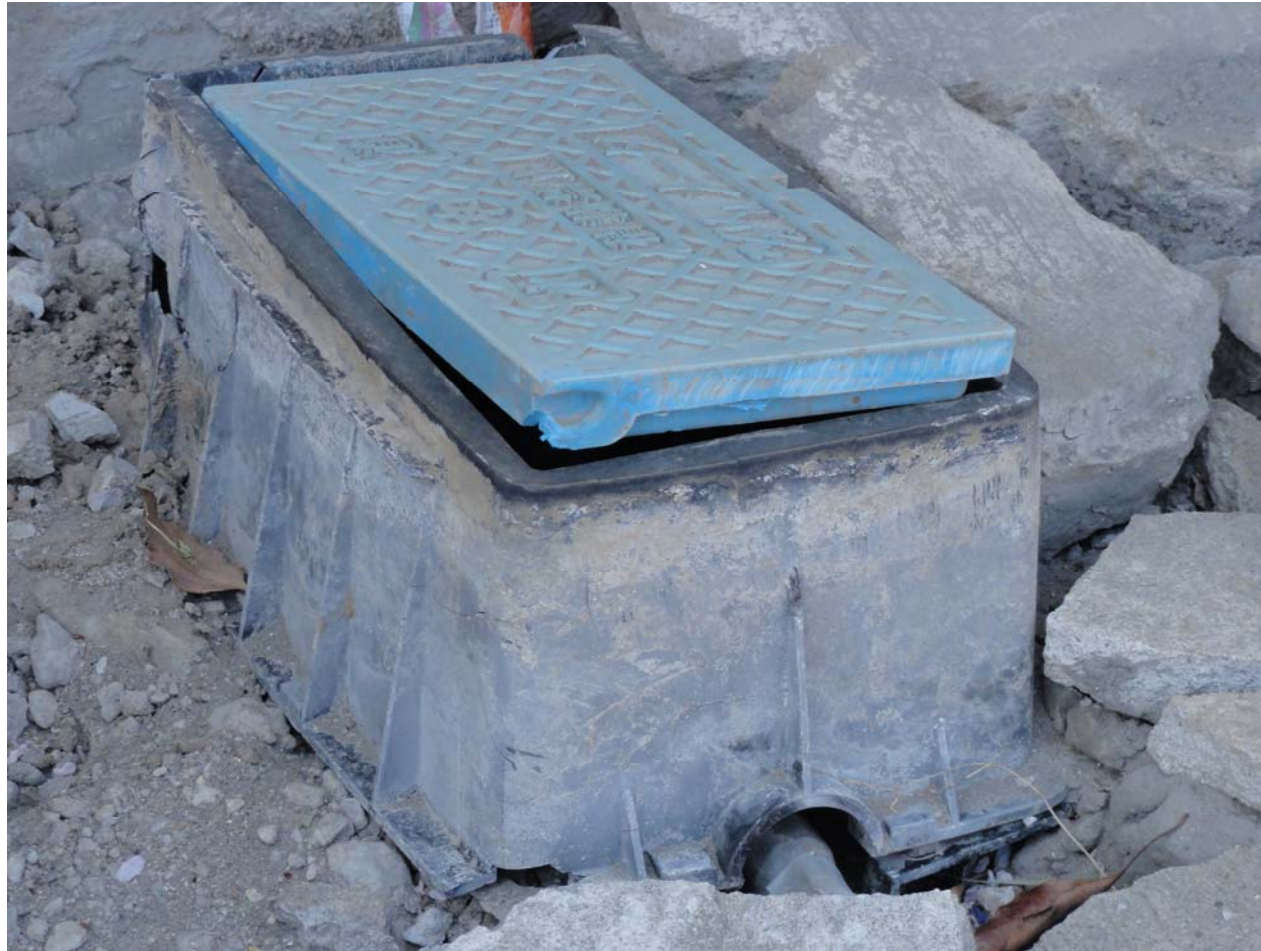
被害例 11/13

給水材メータボックス

メータボックスの枠の変形、ふたの外れ、
周辺コンクリートの破損 浦安市若潮公園周辺

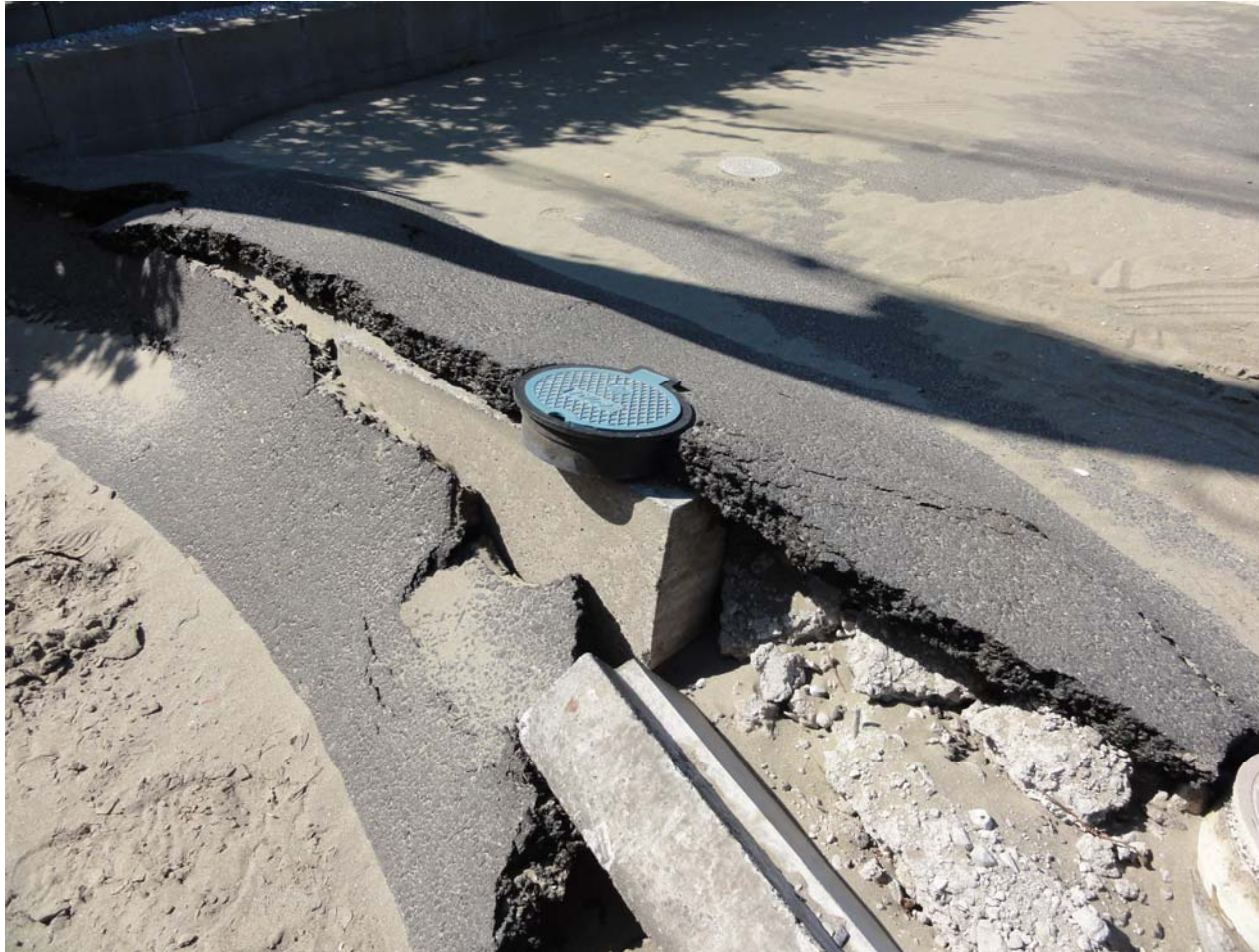
被害例 12/13

給水材 止水栓ボックス

止水栓ボックスの破損 浦安市日の出

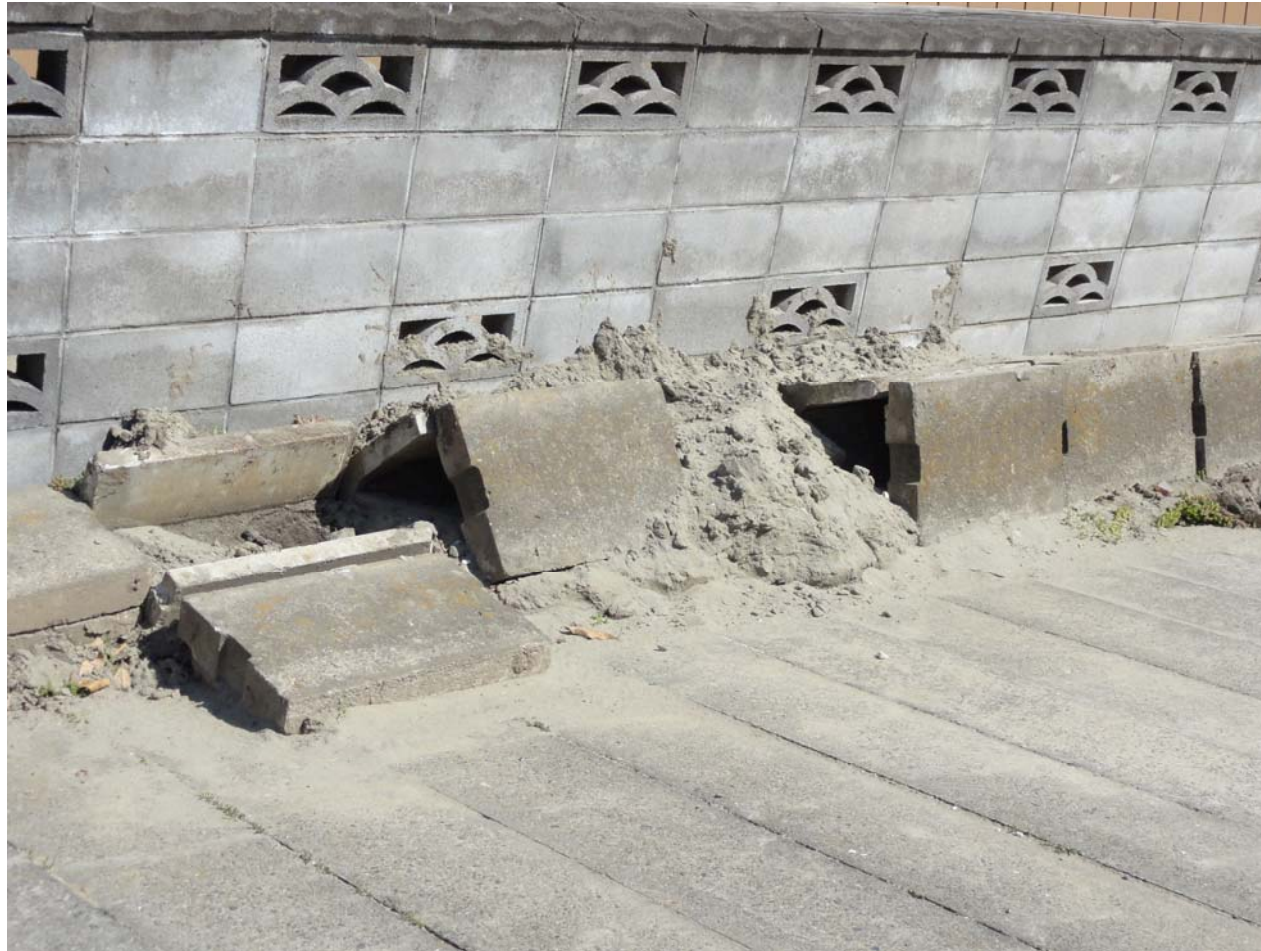
被害例 13/13

側溝の横転

雨水側溝 横転 潮来市日の出
