# 東日本大震災 マンホール被害事例報告

千葉県浦安市、埼玉県久喜市、茨城県潮来市

株式会社 G&U技術研究センター  
平成23年6月

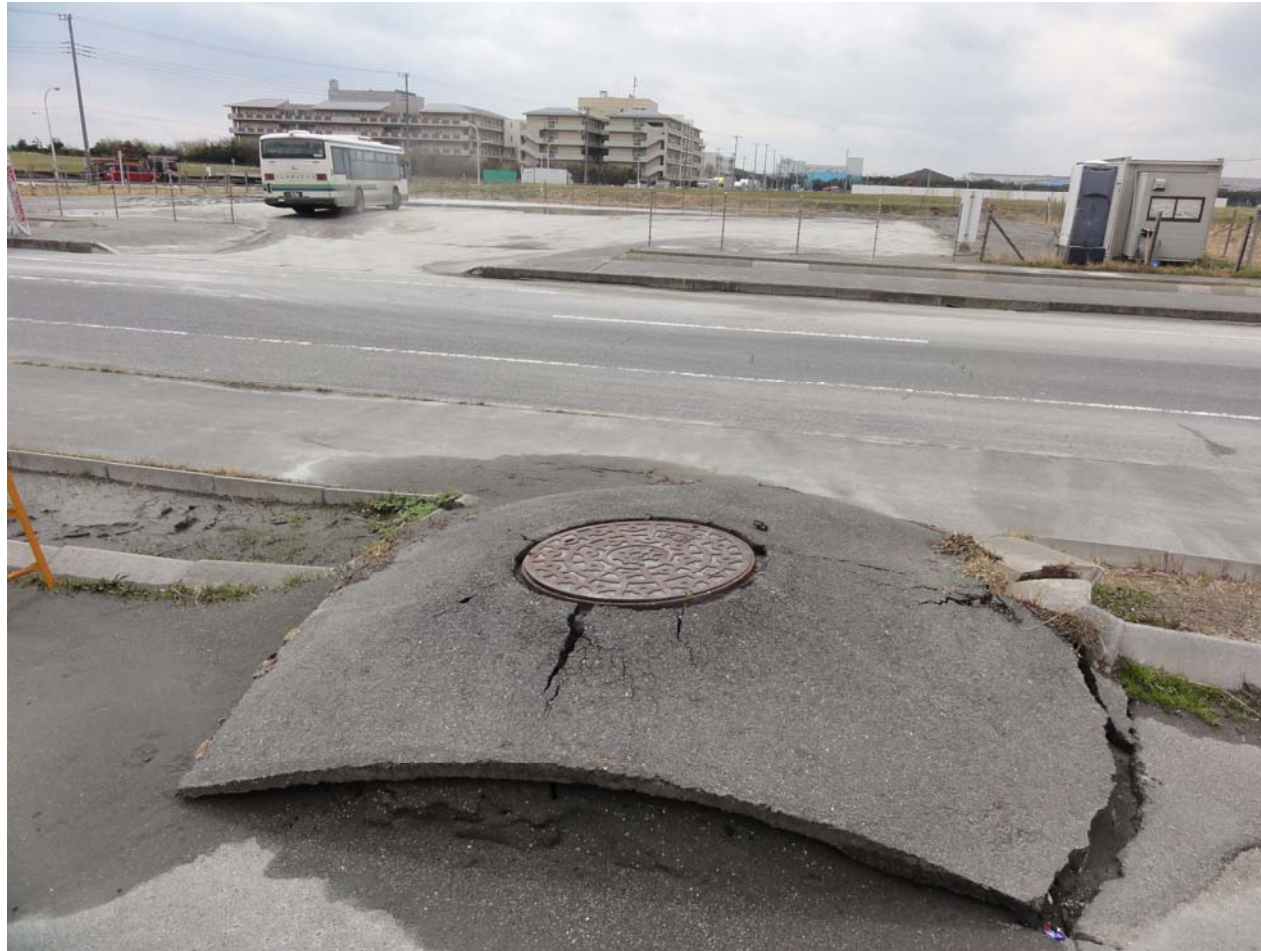
# 被害例 2/13

## マンホールの浮上

歩道部の下水道用マンホールの浮上 浦安市高洲

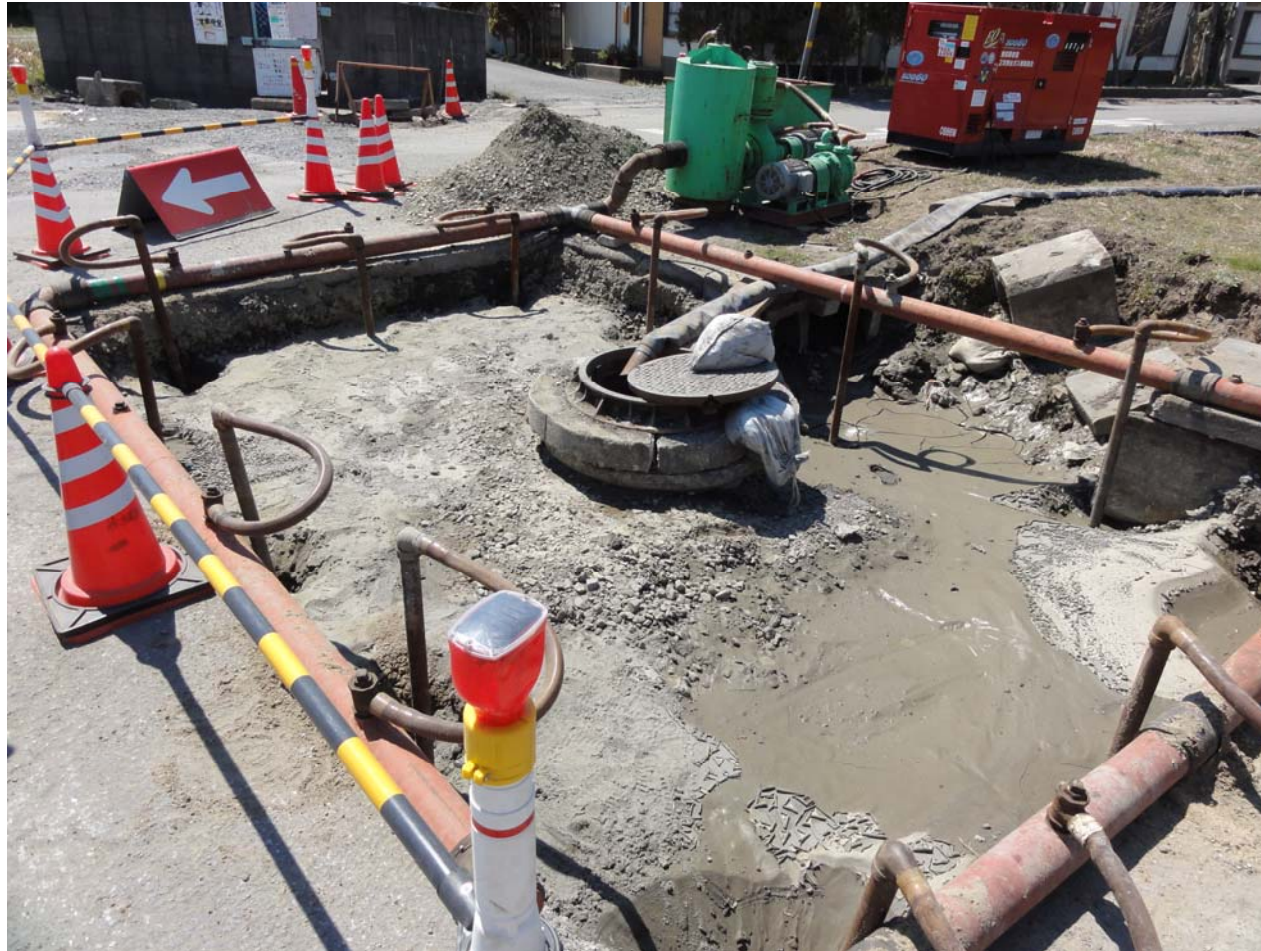
# 被害例 4/13

## マンホールまわりの地下水を排出

車道部のマンホール 地下水を排出 潮来市日の出

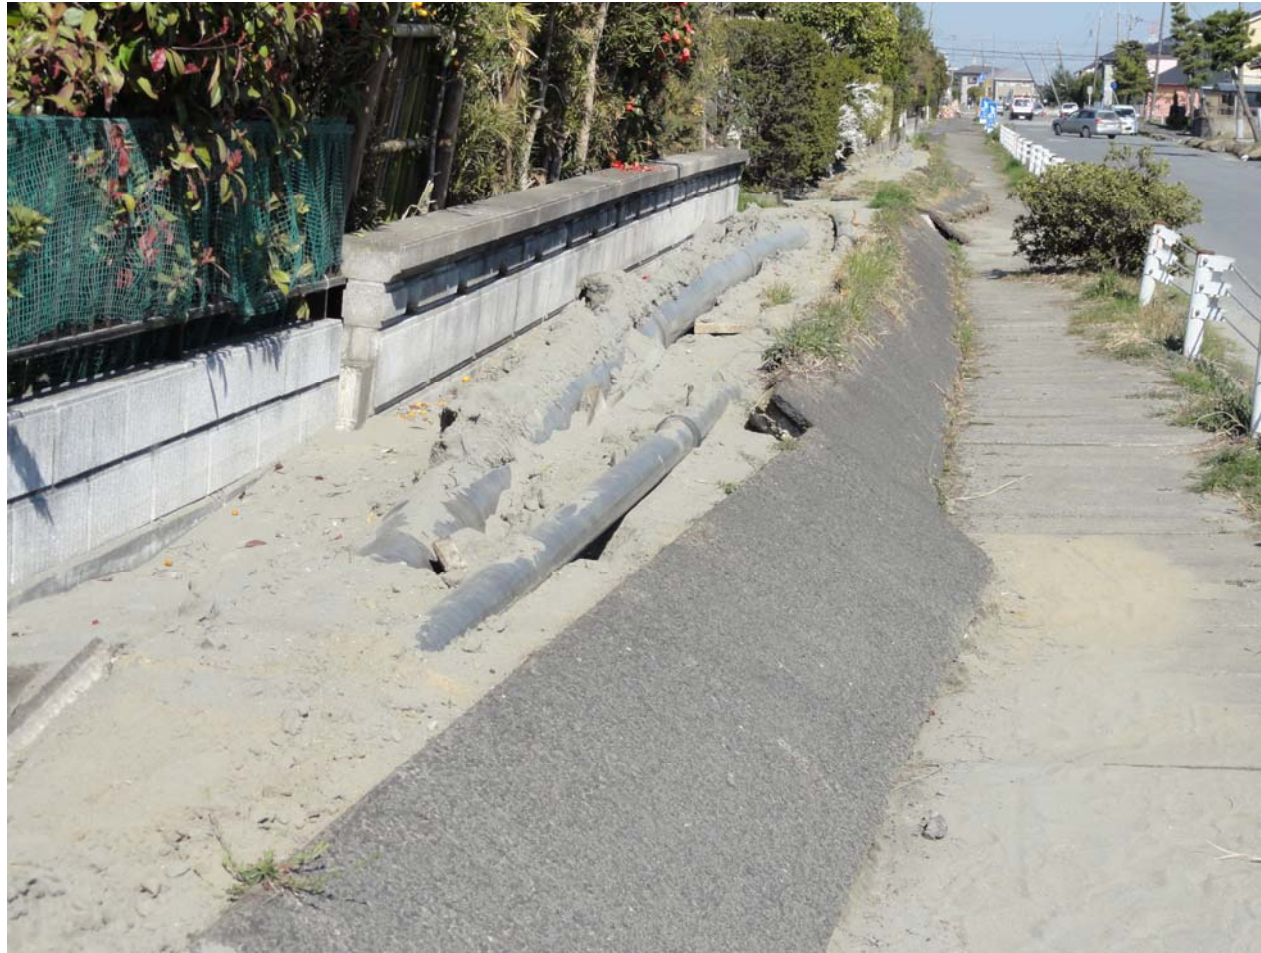
# 被害例 9/13

## 管渠の浮上

管渠(汚水、水道)が浮上 潮来市日の出

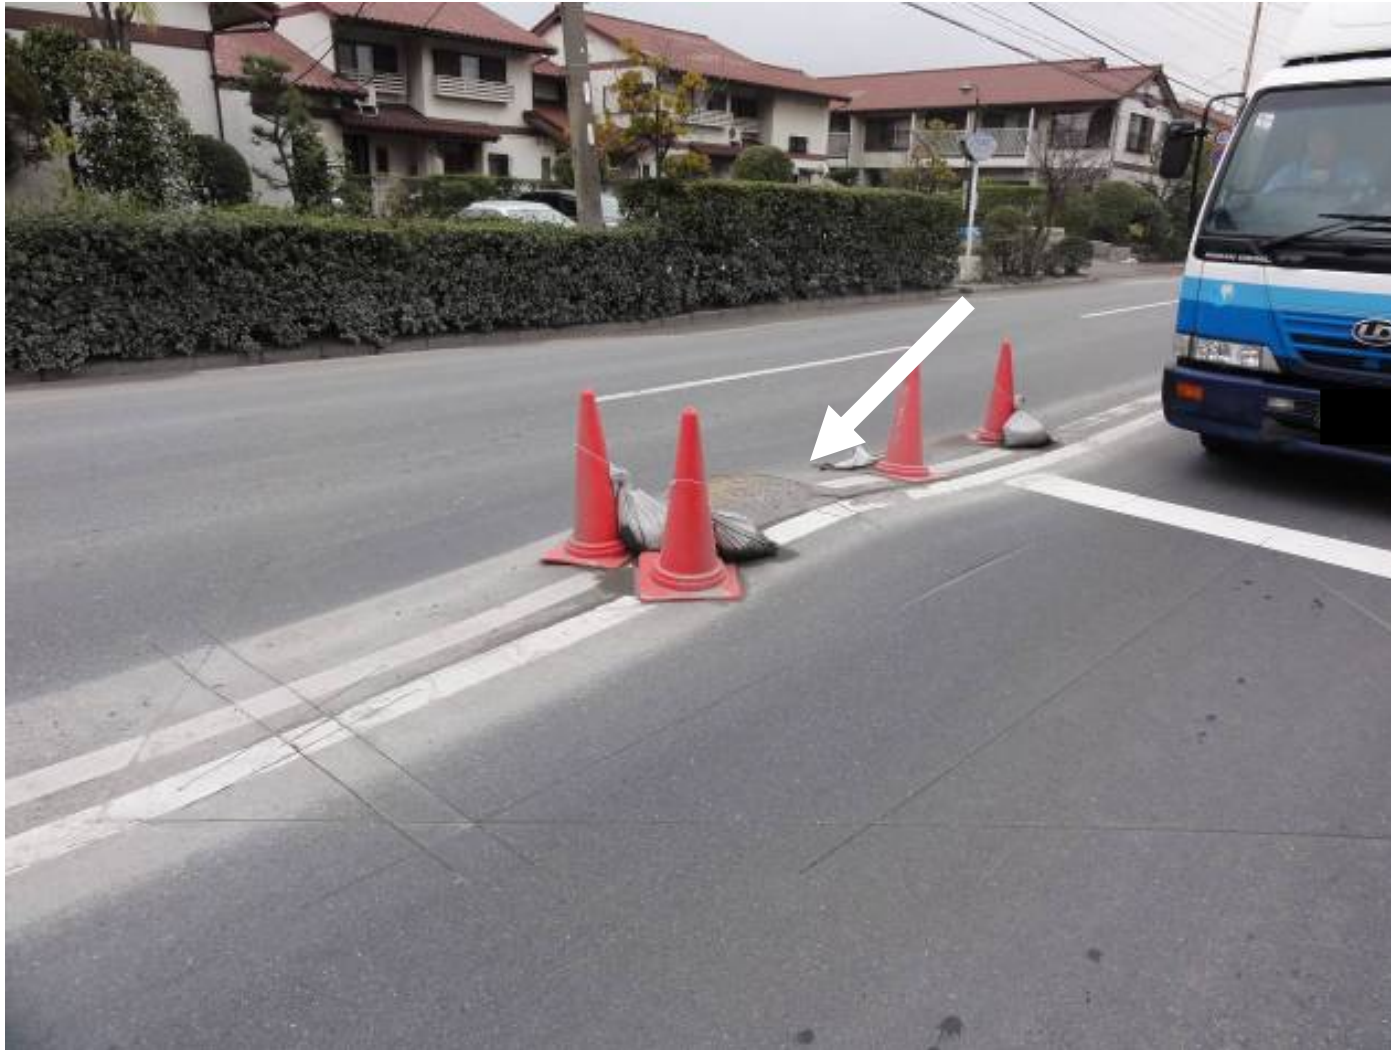
# 中央公園通り-マンホール1

車道部センターライン付近の  
マンホールの隆起

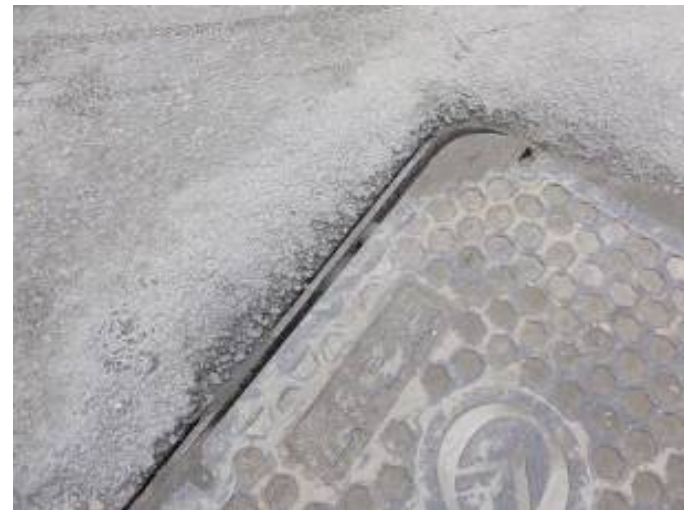
# 中央公園通り-ガスボックス用蓋

歩道部のガスボックス用蓋の枠の変形とふたの浮き上がり

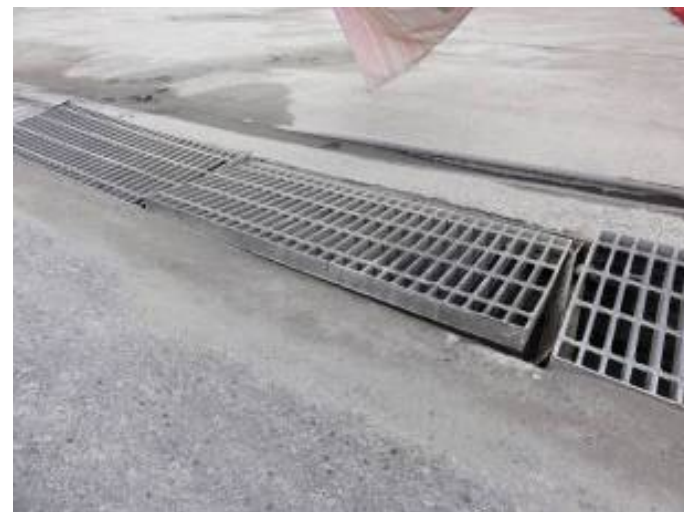
# 中央公園通り-側溝

側溝のふたの浮き上がり、変形

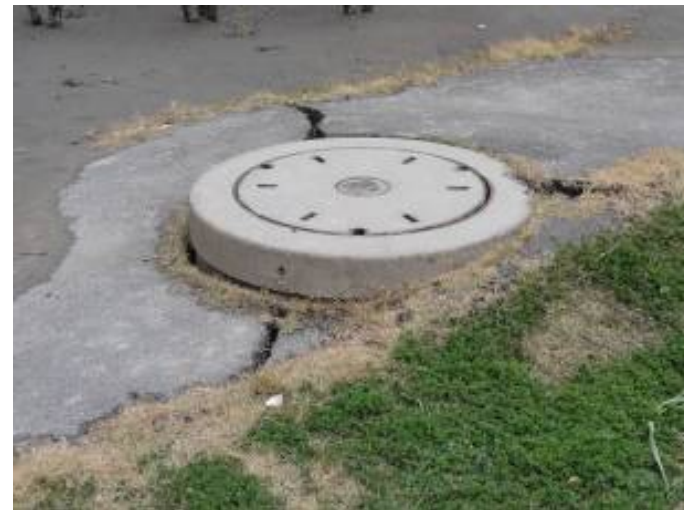
# 中央公園通り-汚水枘

噴砂と汚水枘周辺のひび割れ

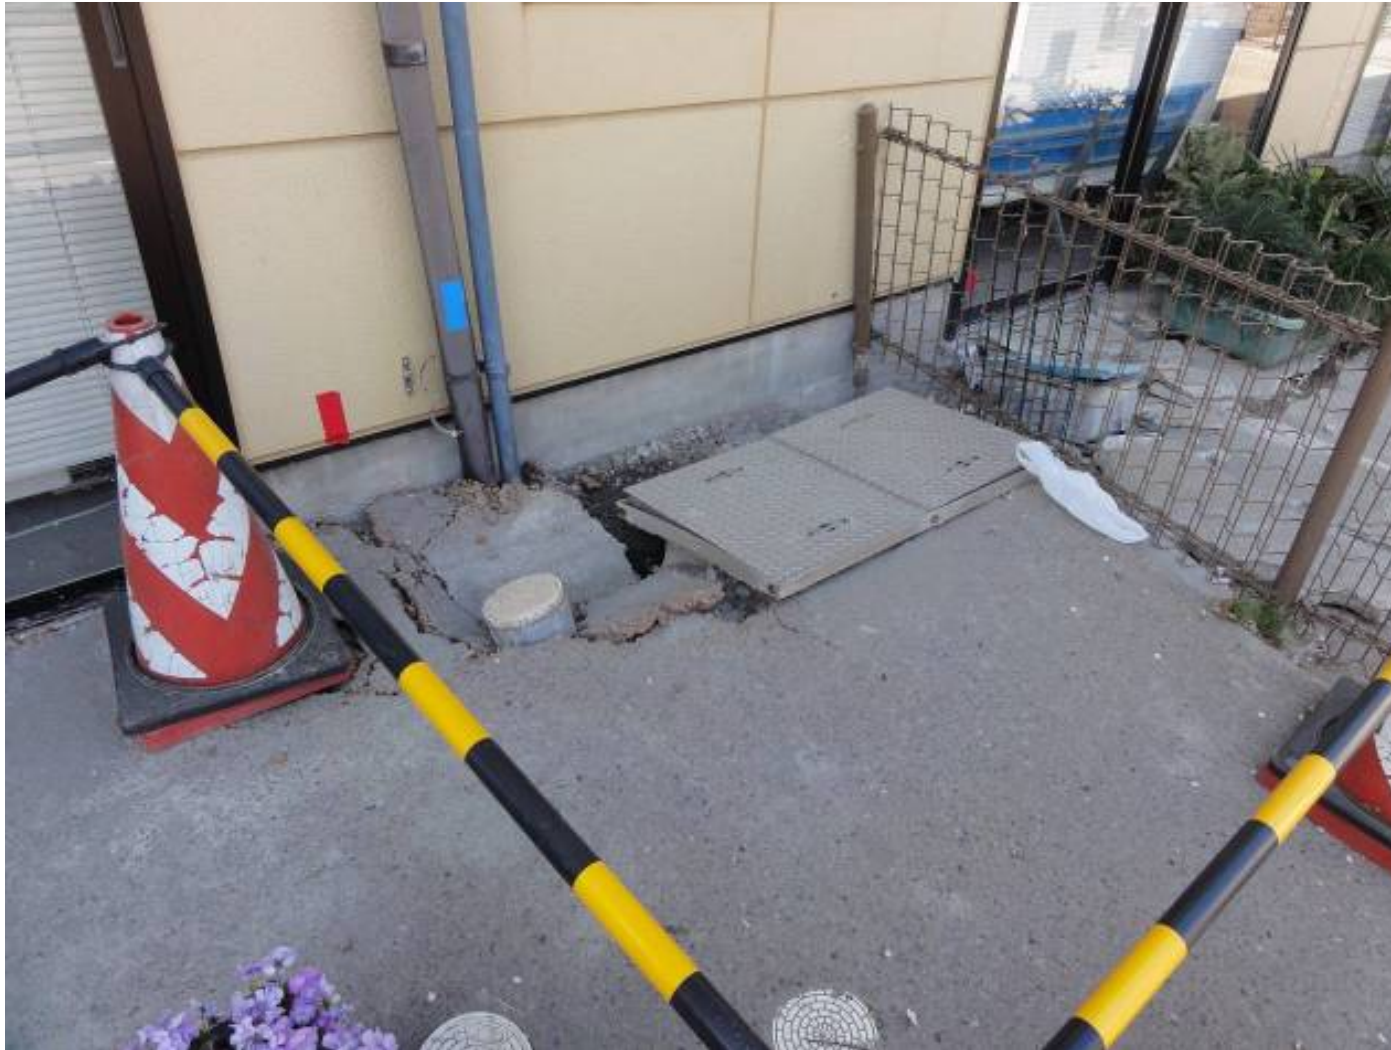
# 若潮公園周辺-汚水枡

汚水枡部の隆起とふたのズレ

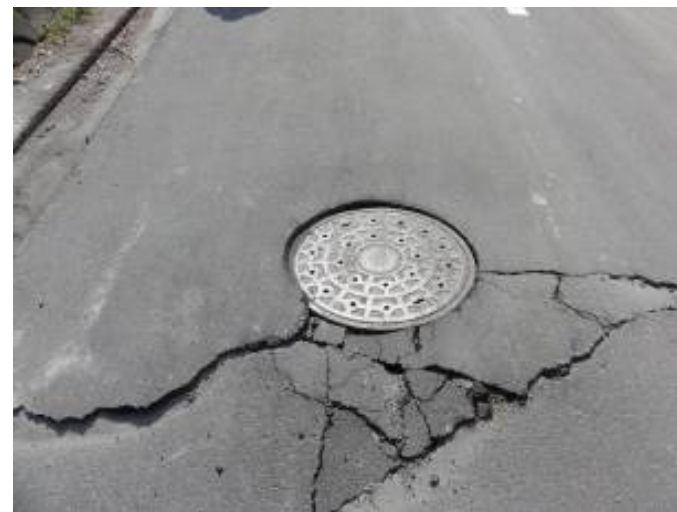
# 入船A-マンホール1

マンホールの隆起と横断方向のひび割れ

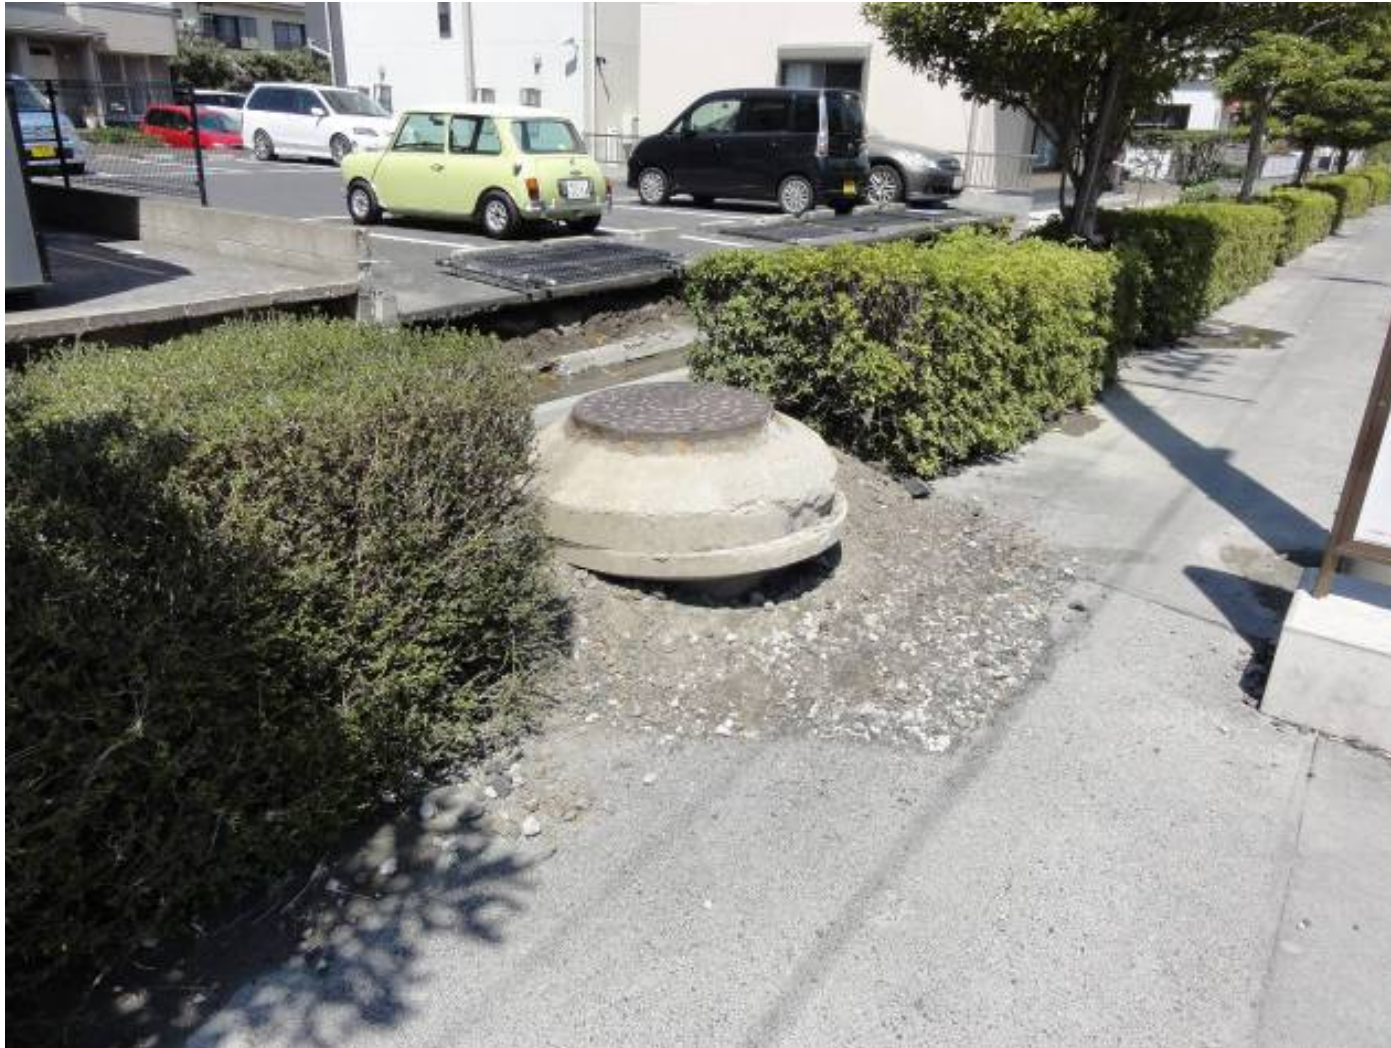
# 高洲A-マンホール1

歩道部のマンホールの浮上

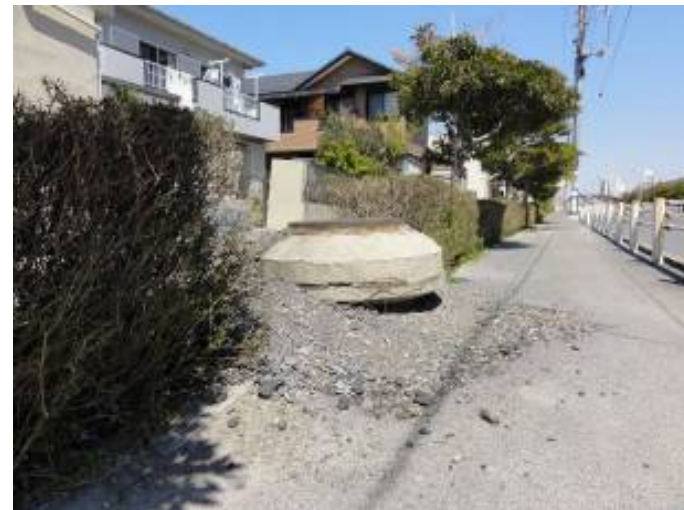
# 高洲A-マンホール2

歩道部のマンホールの浮上

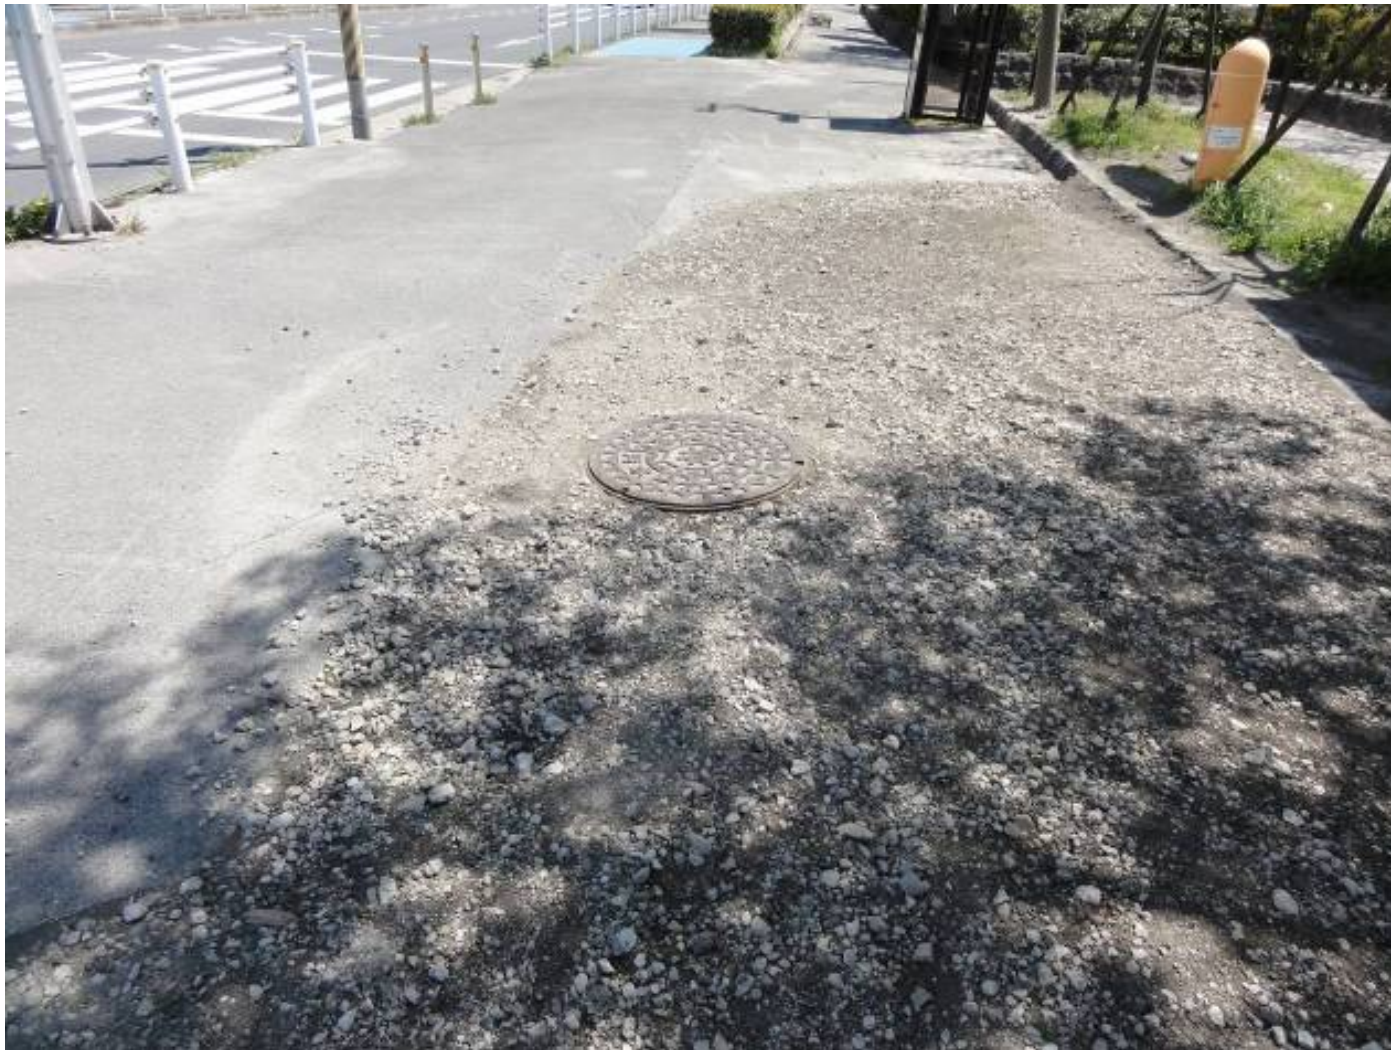
# 高洲A-マンホール4

歩道部のマンホール周辺舗装補修跡あり

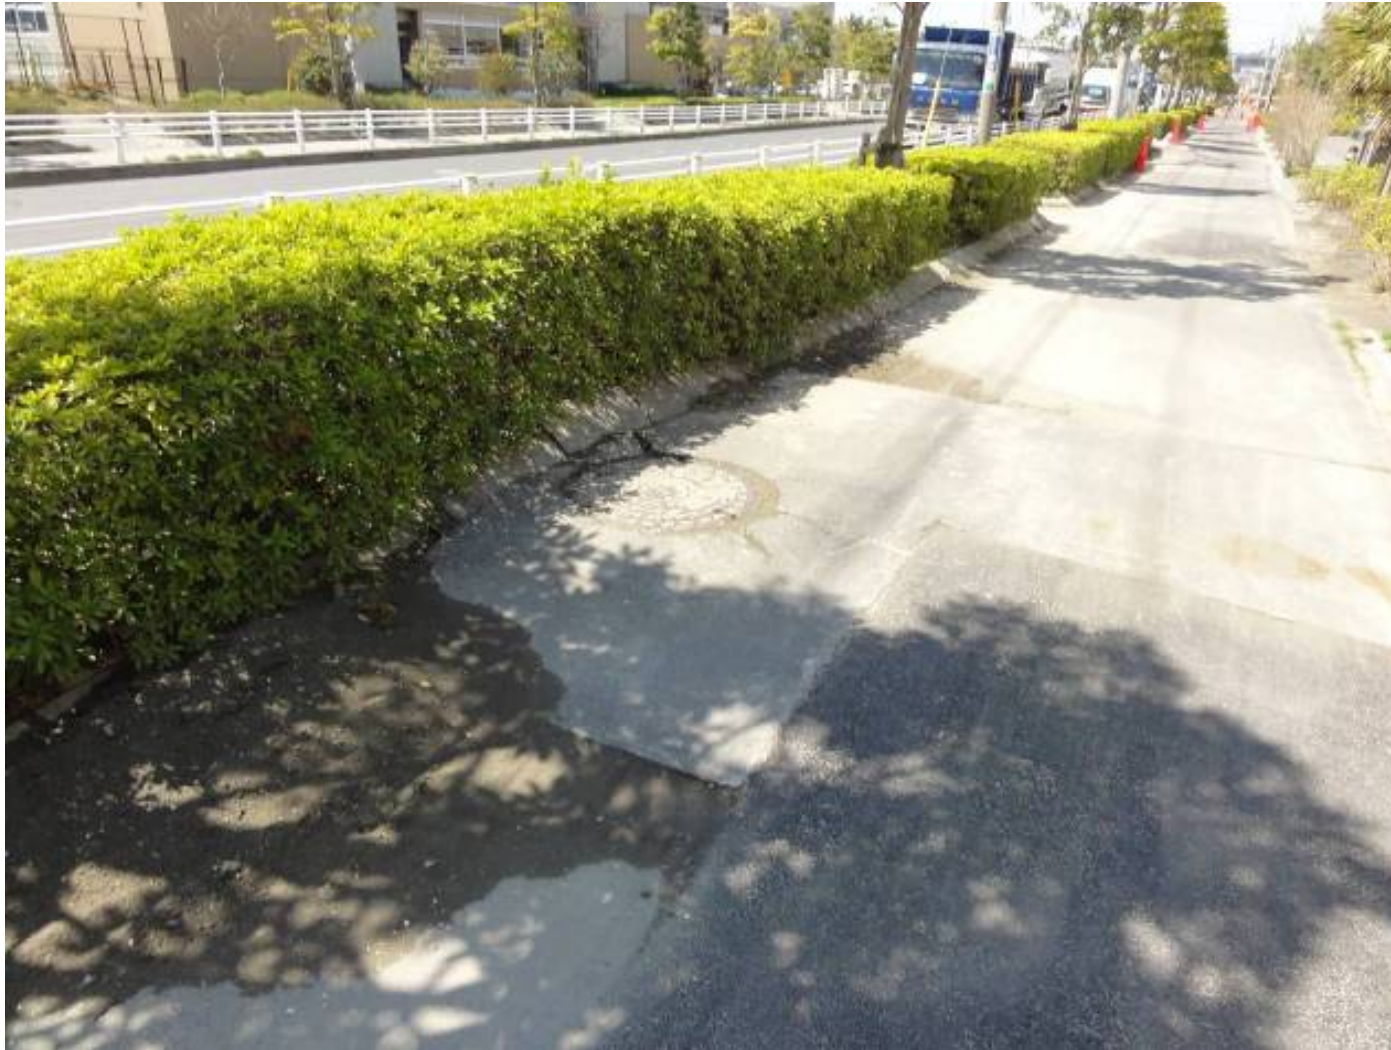
# 高洲A-マンホール5

歩道部のマンホールの隆起

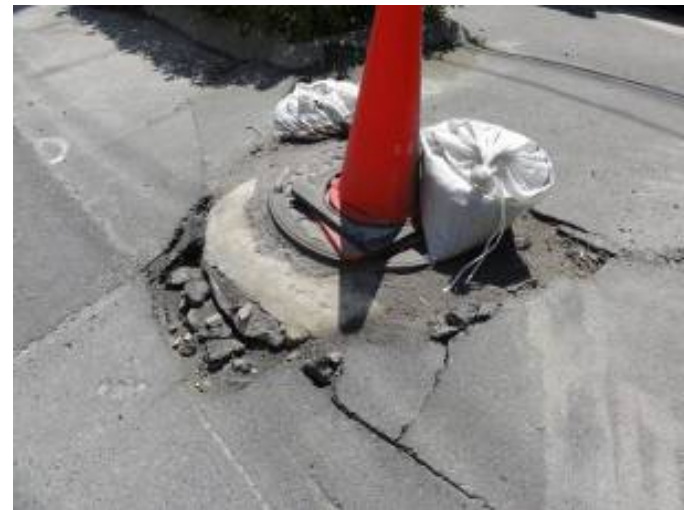
# 高洲A-マンホール7

歩道部のマンホールの浮上

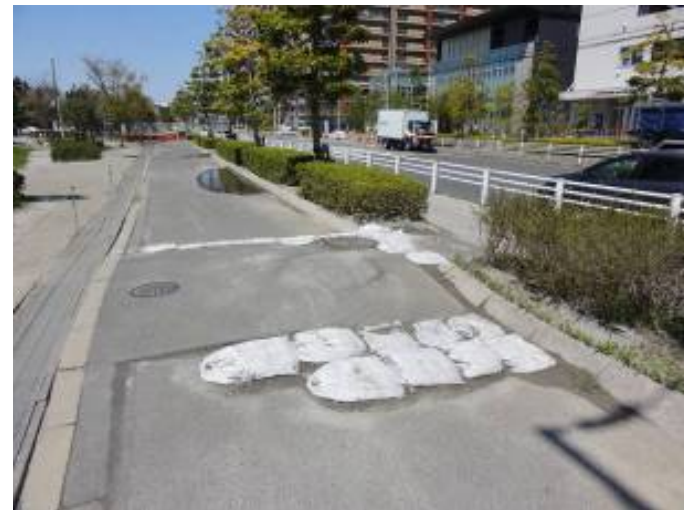
# 高洲B-マンホール5

歩道部のマンホールの浮上

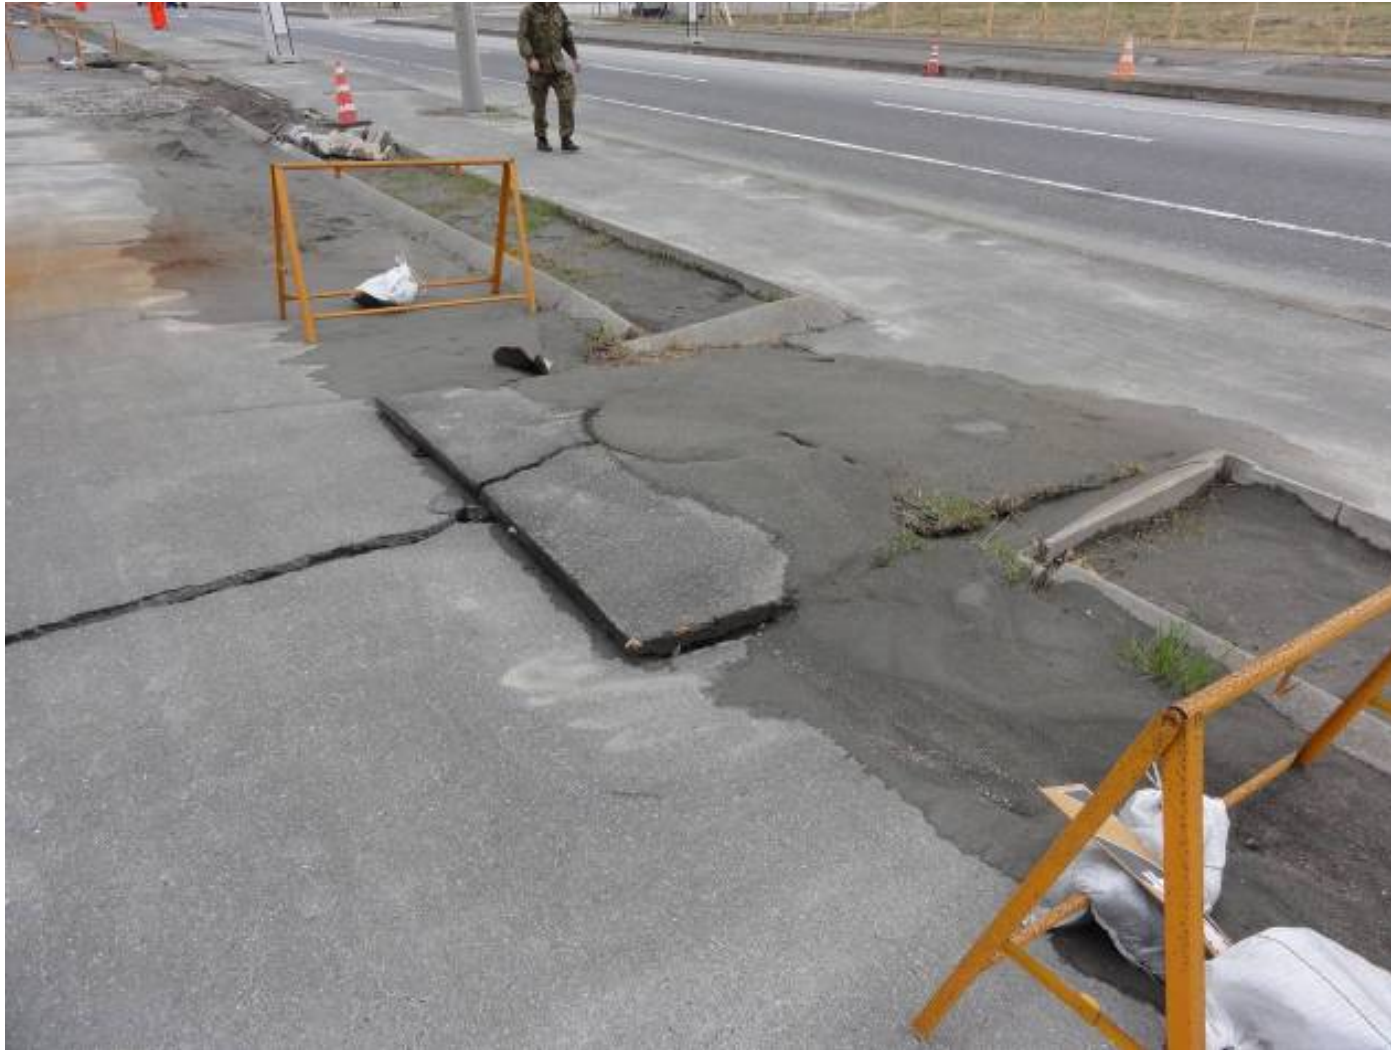
# 高洲D-マンホール4

歩道部のマンホールの浮上

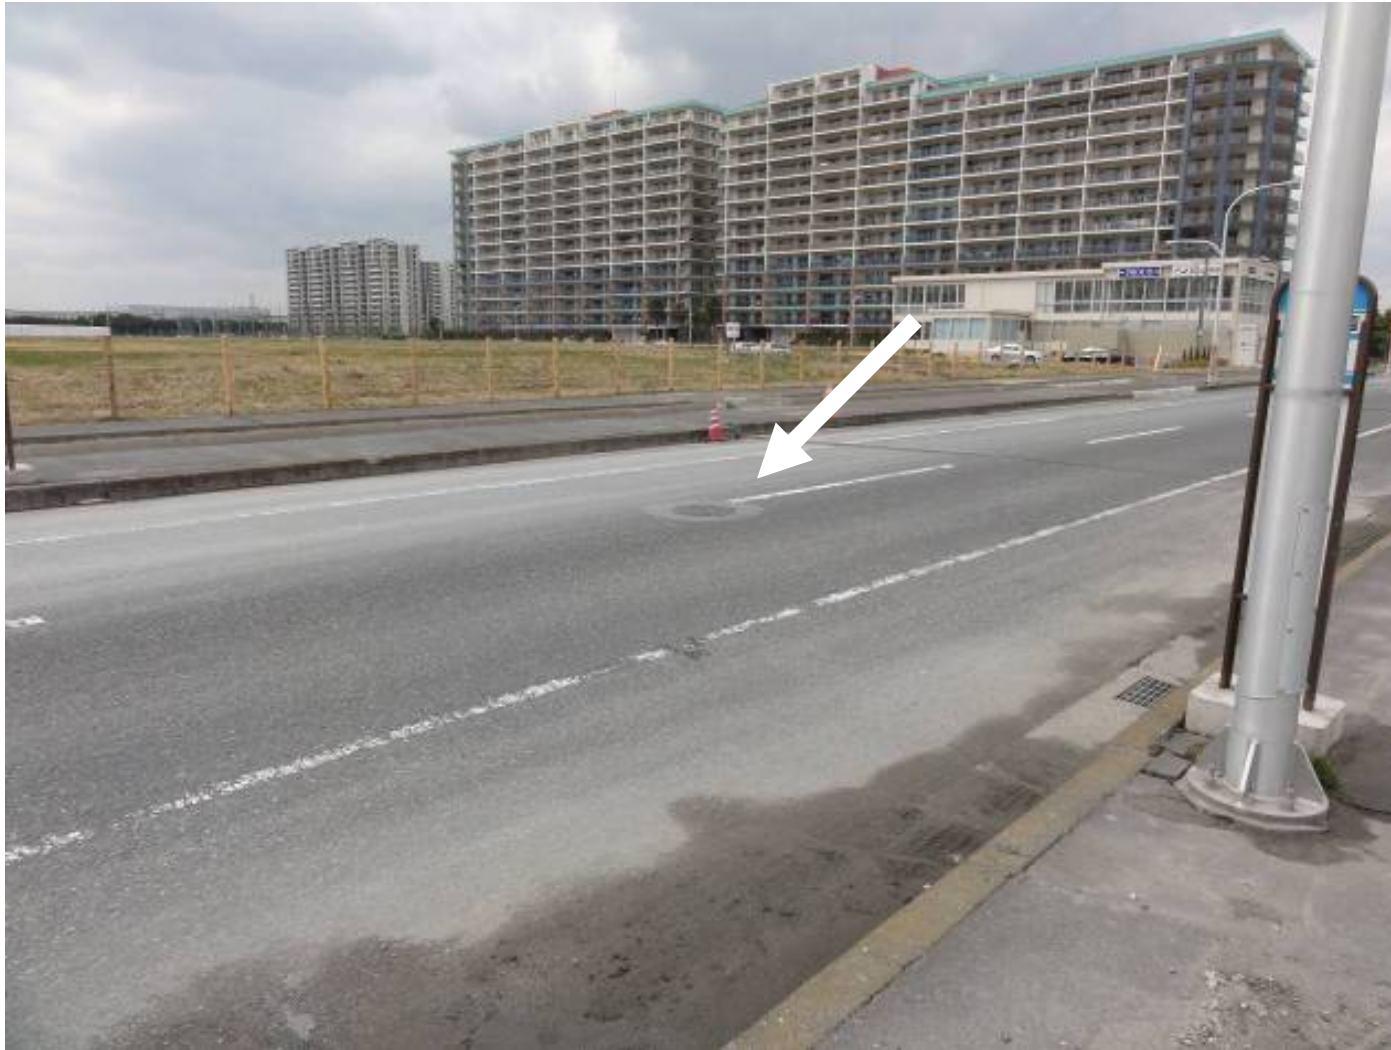
# 高洲D-マンホール8

車道部のマンホール 特に問題なし

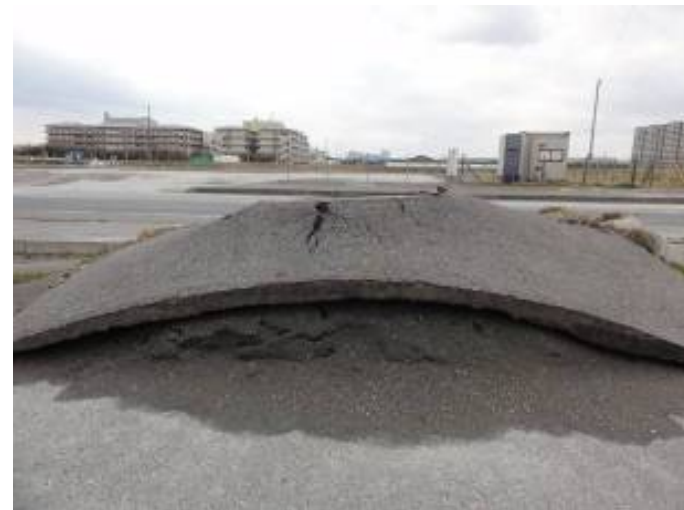
# 高洲D-マンホール6

歩道部のマンホールの浮上

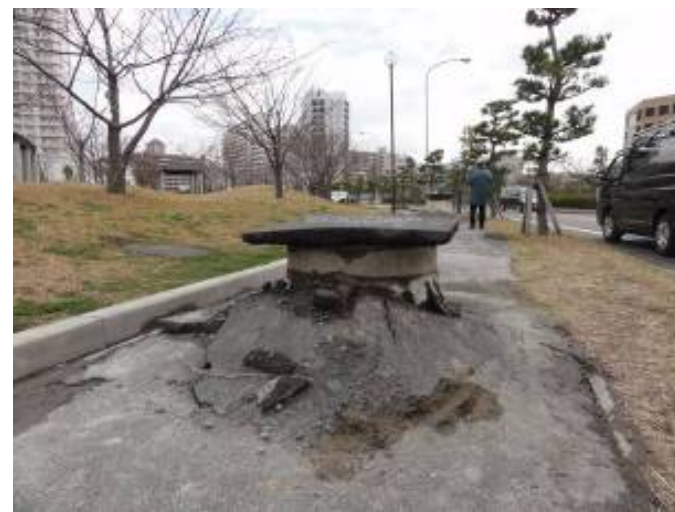
# 明海A-マンホール2

歩道部のマンホールの浮上

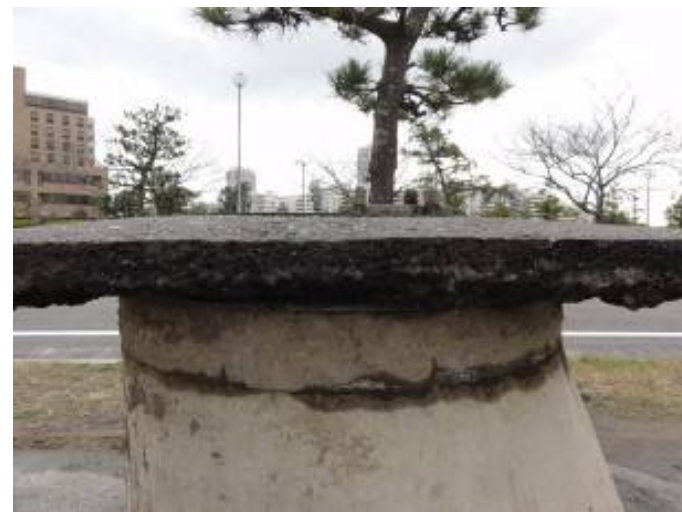
# 明海A-マンホール3

歩道部のマンホールの浮上 液状化噴砂

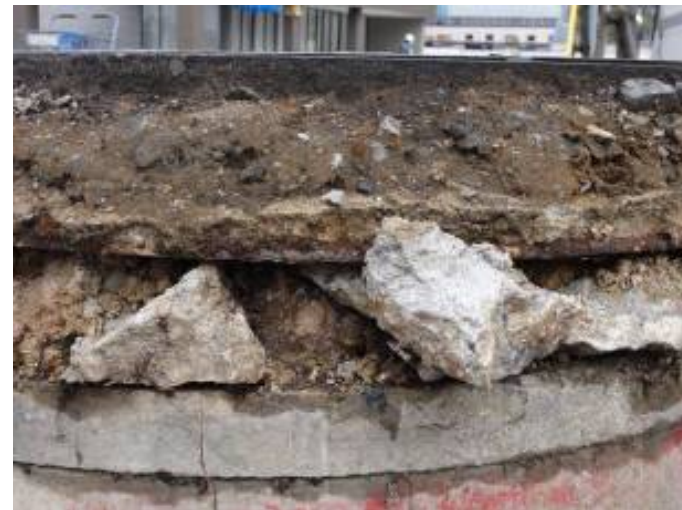
# 日の出A-マンホール4

歩道部のマンホールの浮上 液状化噴砂  
マンホールふたの基礎調整部が破損している

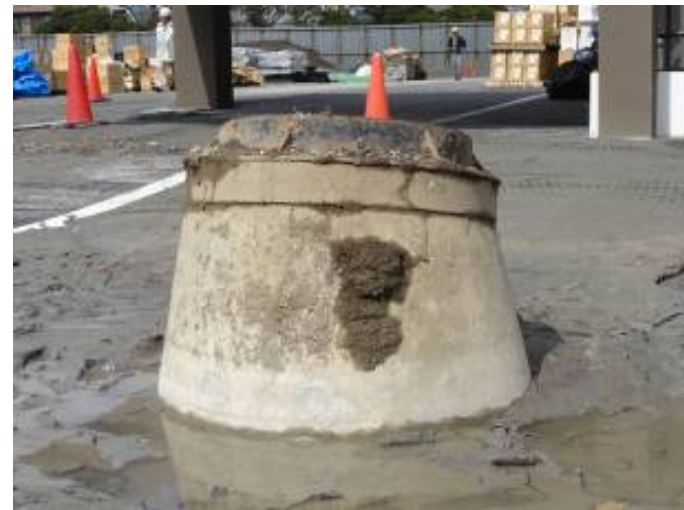
# 日の出A-マンホール6

歩道部北側のマンホールの浮上 液状化噴砂

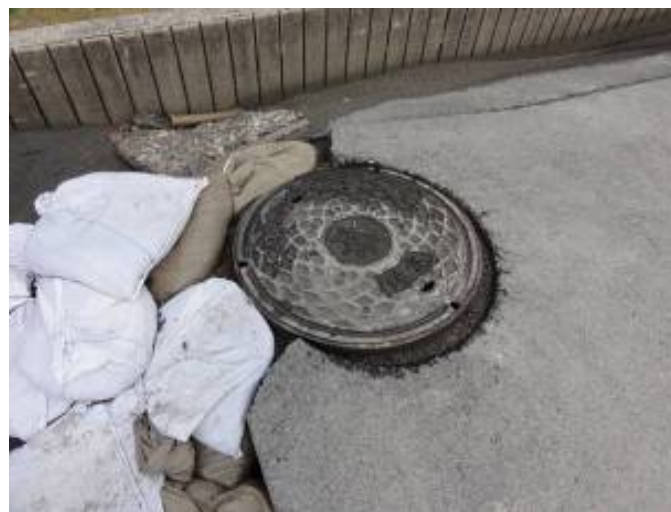
# 日の出A-マンホール9

歩道部のマンホールの浮上

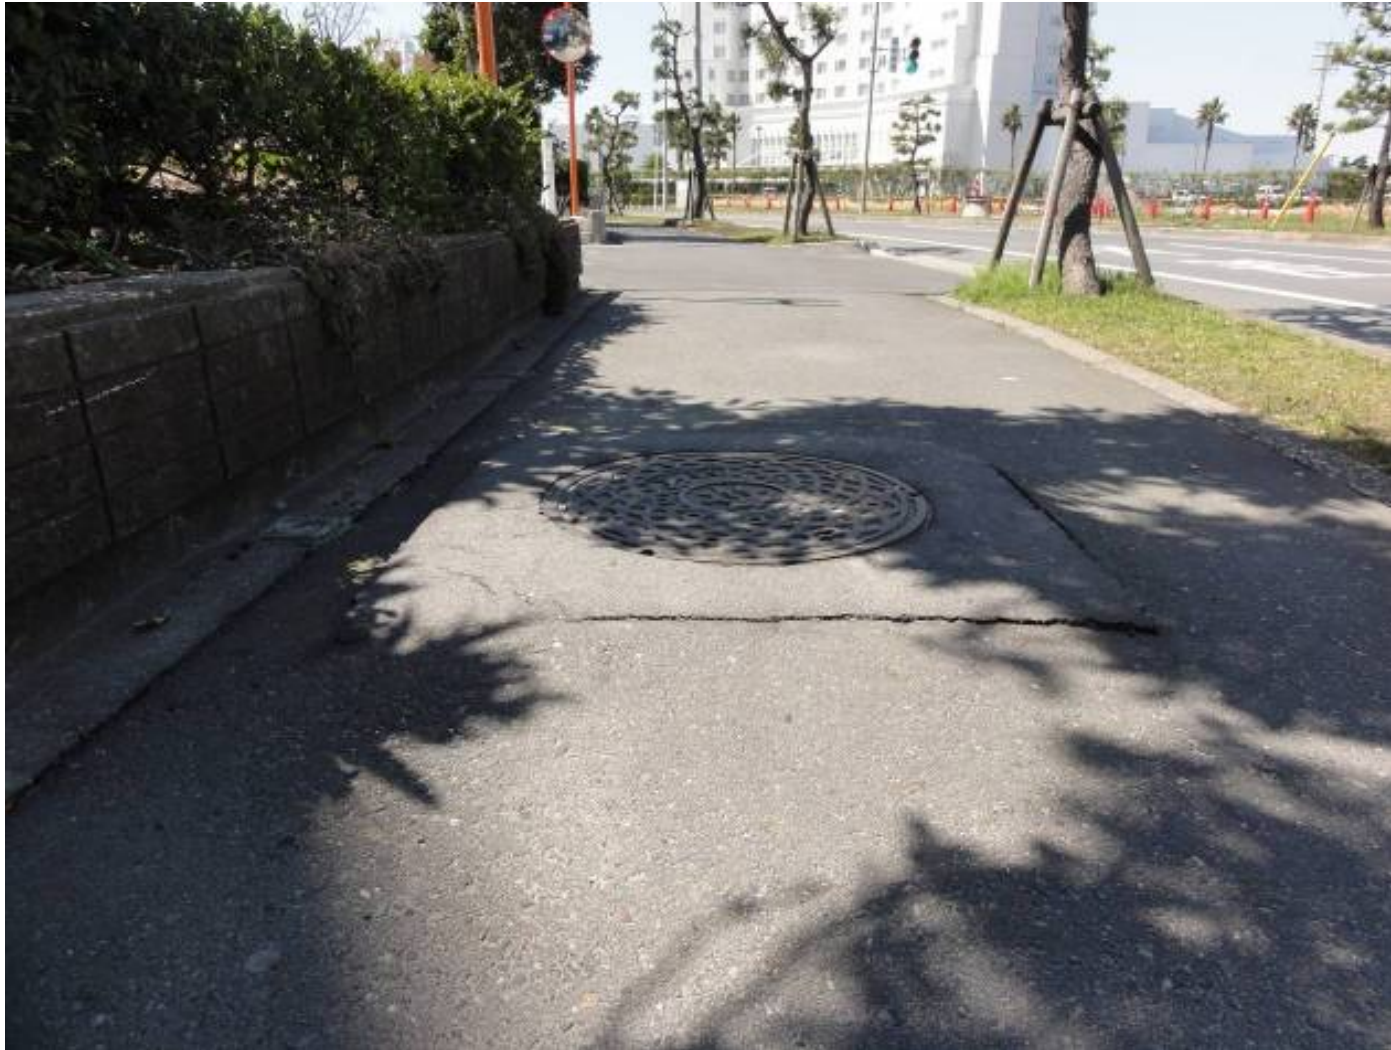
# 日の出B-マンホール2

歩道部のマンホールの隆起

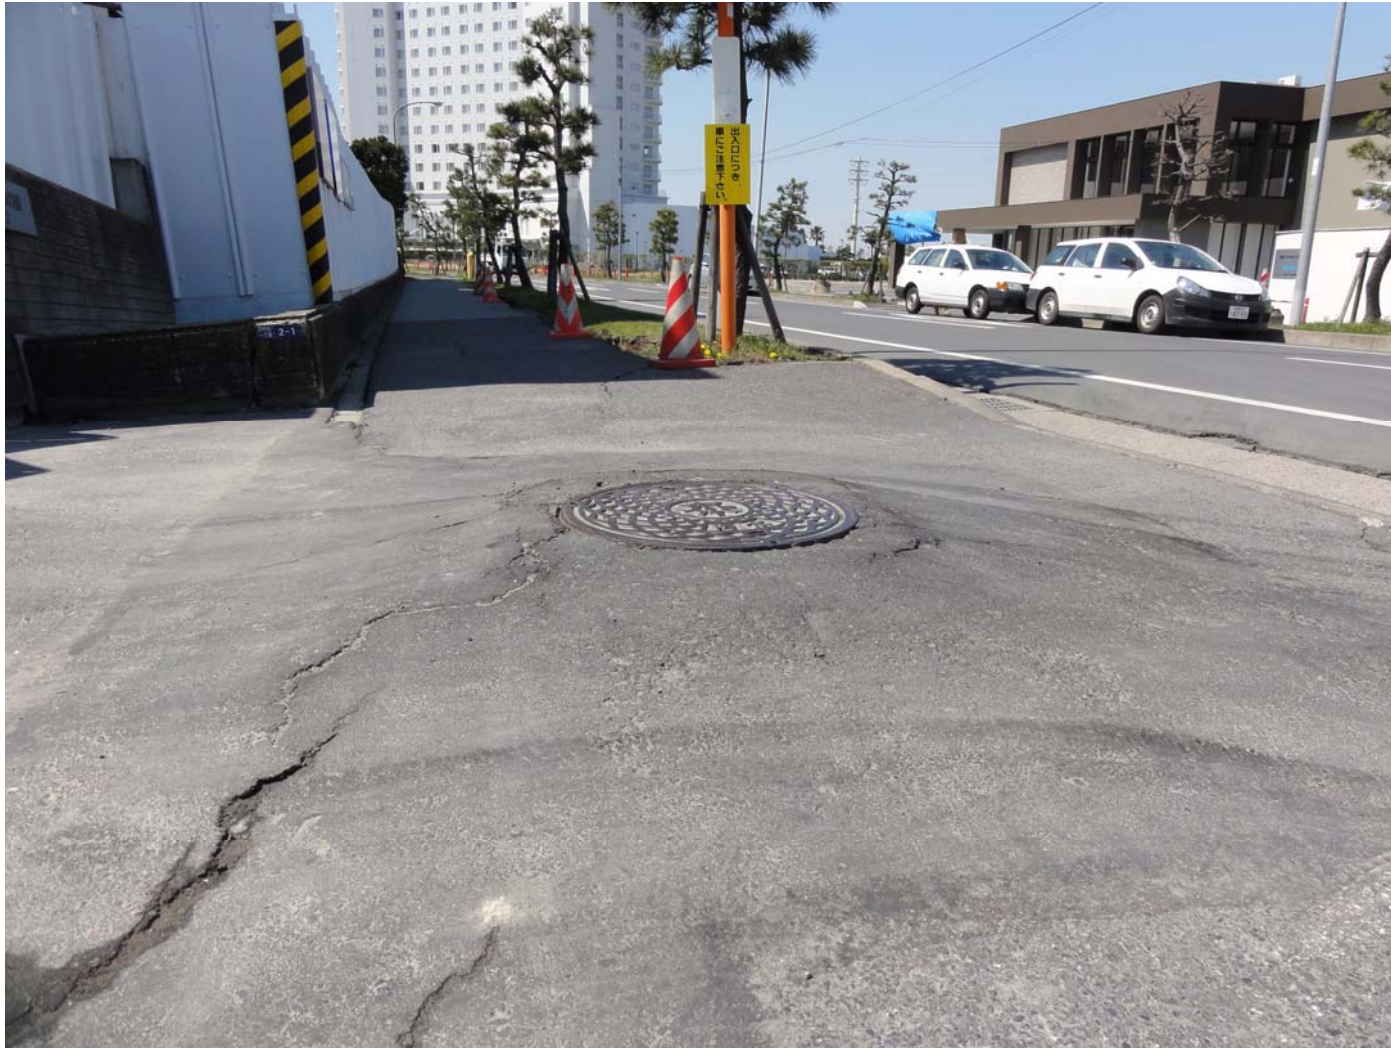
# 日の出B-マンホール4

歩道部のマンホールの隆起

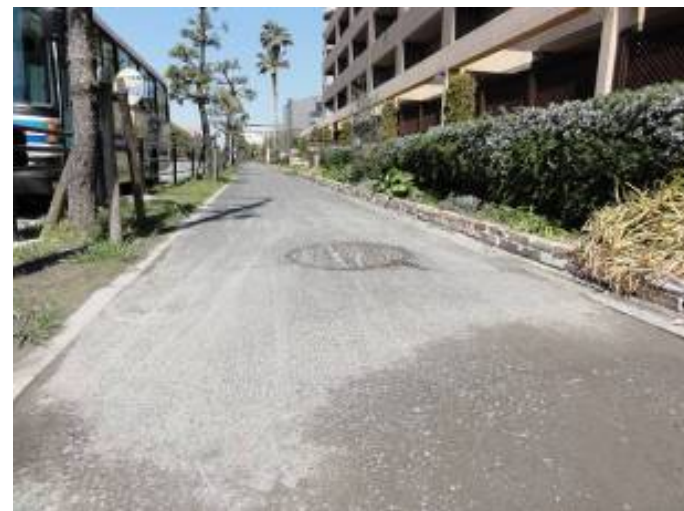
# 日の出C-マンホール1

歩道部のマンホールの隆起

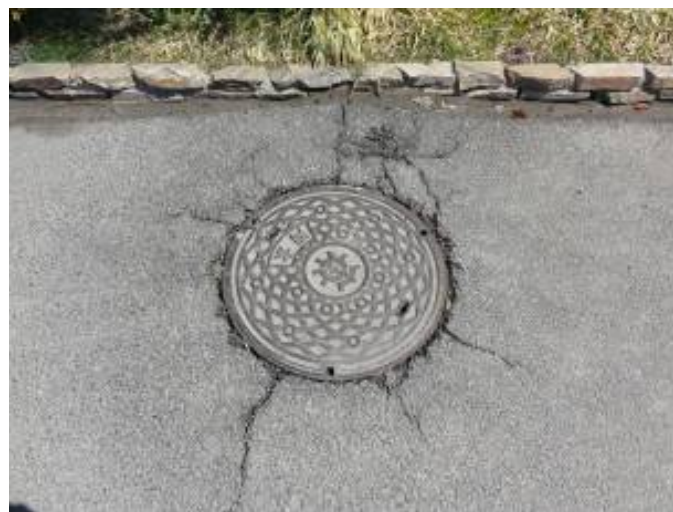
# 日の出C-マンホール2

歩道部のマンホールの隆起とひび割れ

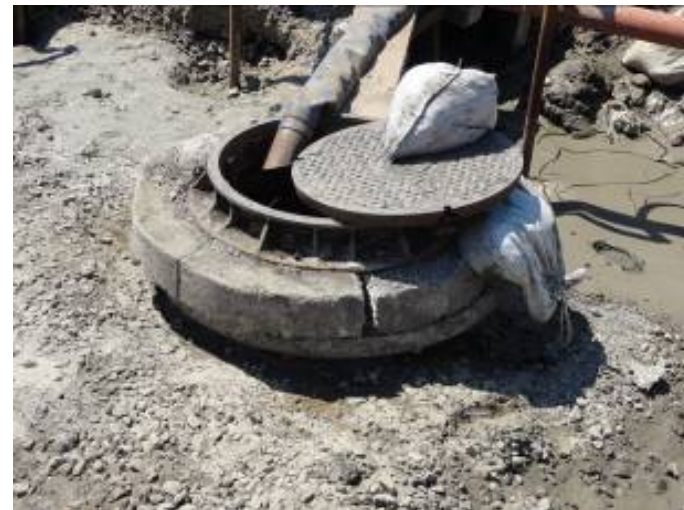
# 日の出B -マンホール2

車道部のマンホール 地下水を排出

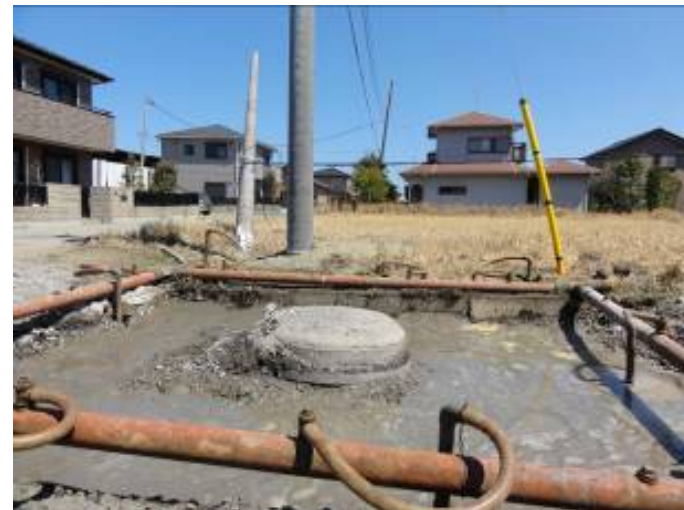
# 日の出B -マンホール2

車道部のマンホール 地下水を排出
