# 東日本大震災 マンホール被害事例報告

千葉県浦安市、埼玉県久喜市、茨城県潮来市

株式会社 G&U技術研究センター  
平成23年6月

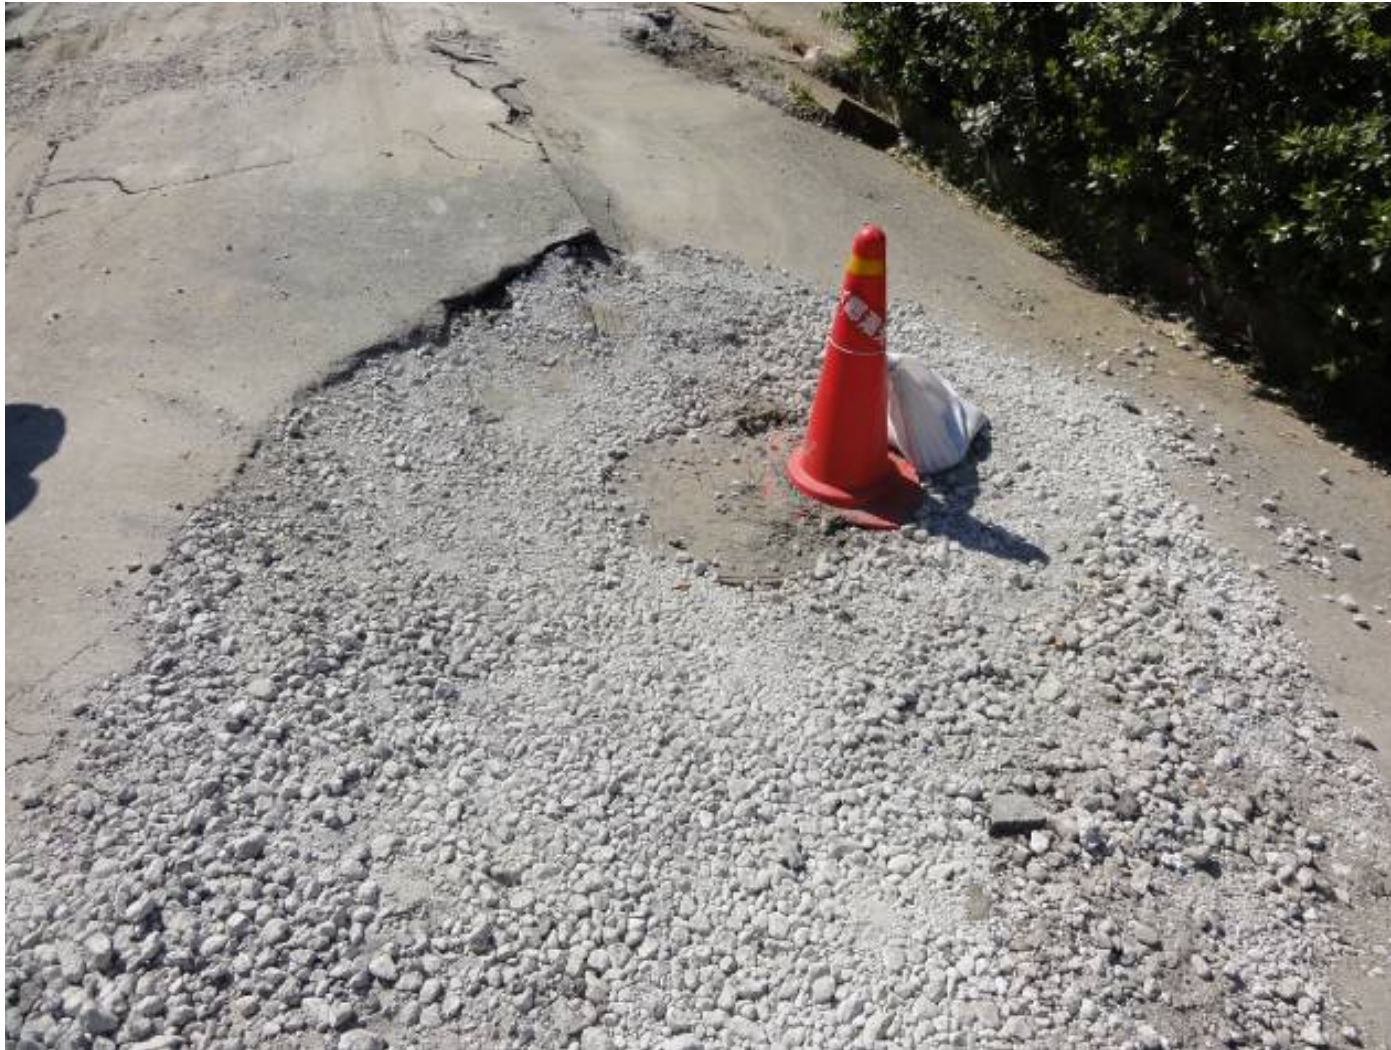
# 日の出C -マンホール1

車道部のマンホール 補修跡あり

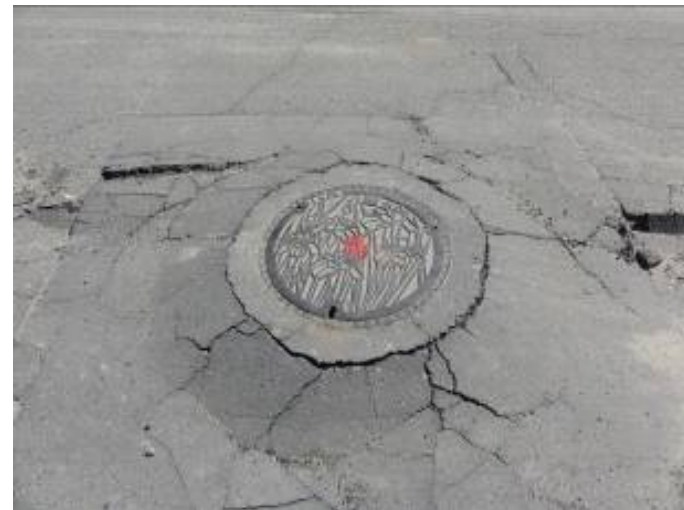
# 日の出C -マンホール4

車道部のマンホールの隆起

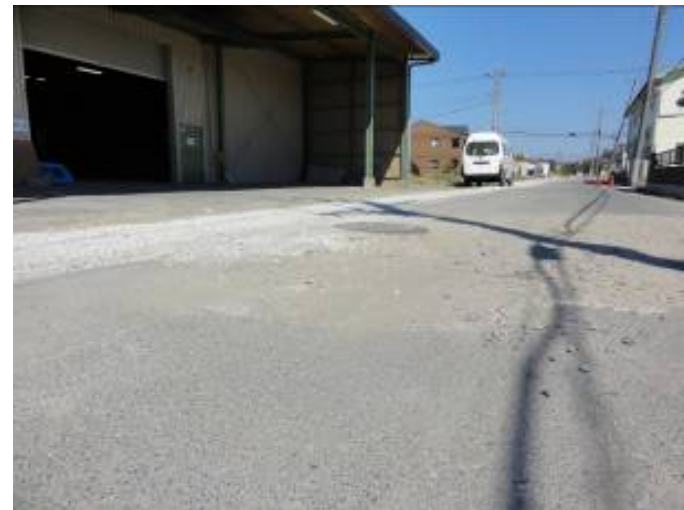
# 日の出C -マンホール6

車道部のマンホール 補修跡あり

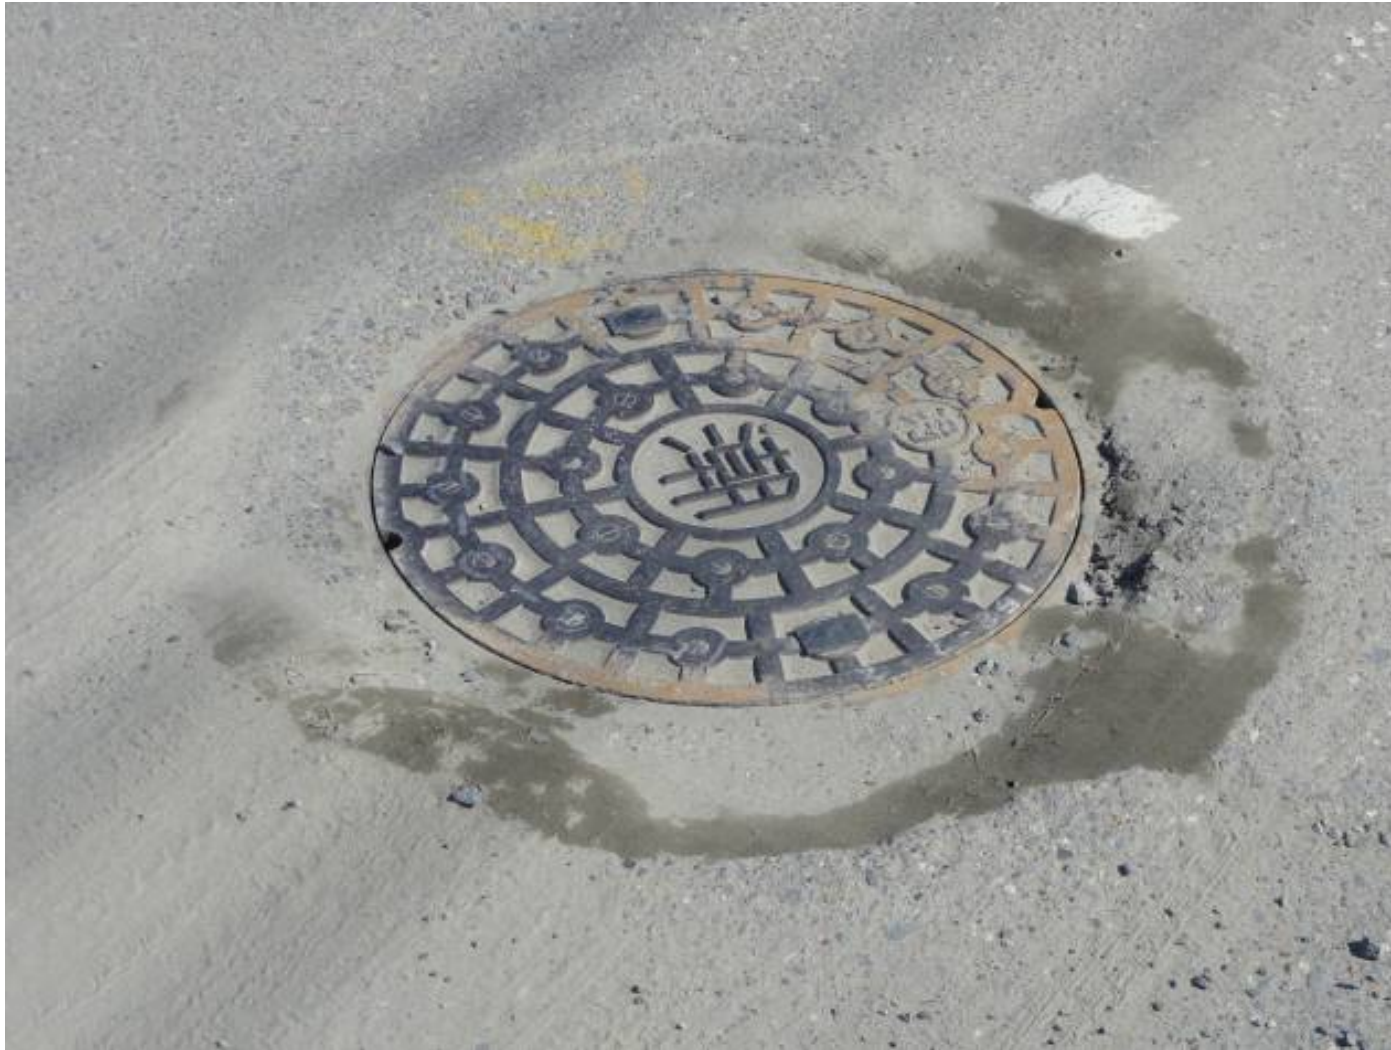
# 日の出D -マンホール1

車道部のマンホール 噴砂の跡あり

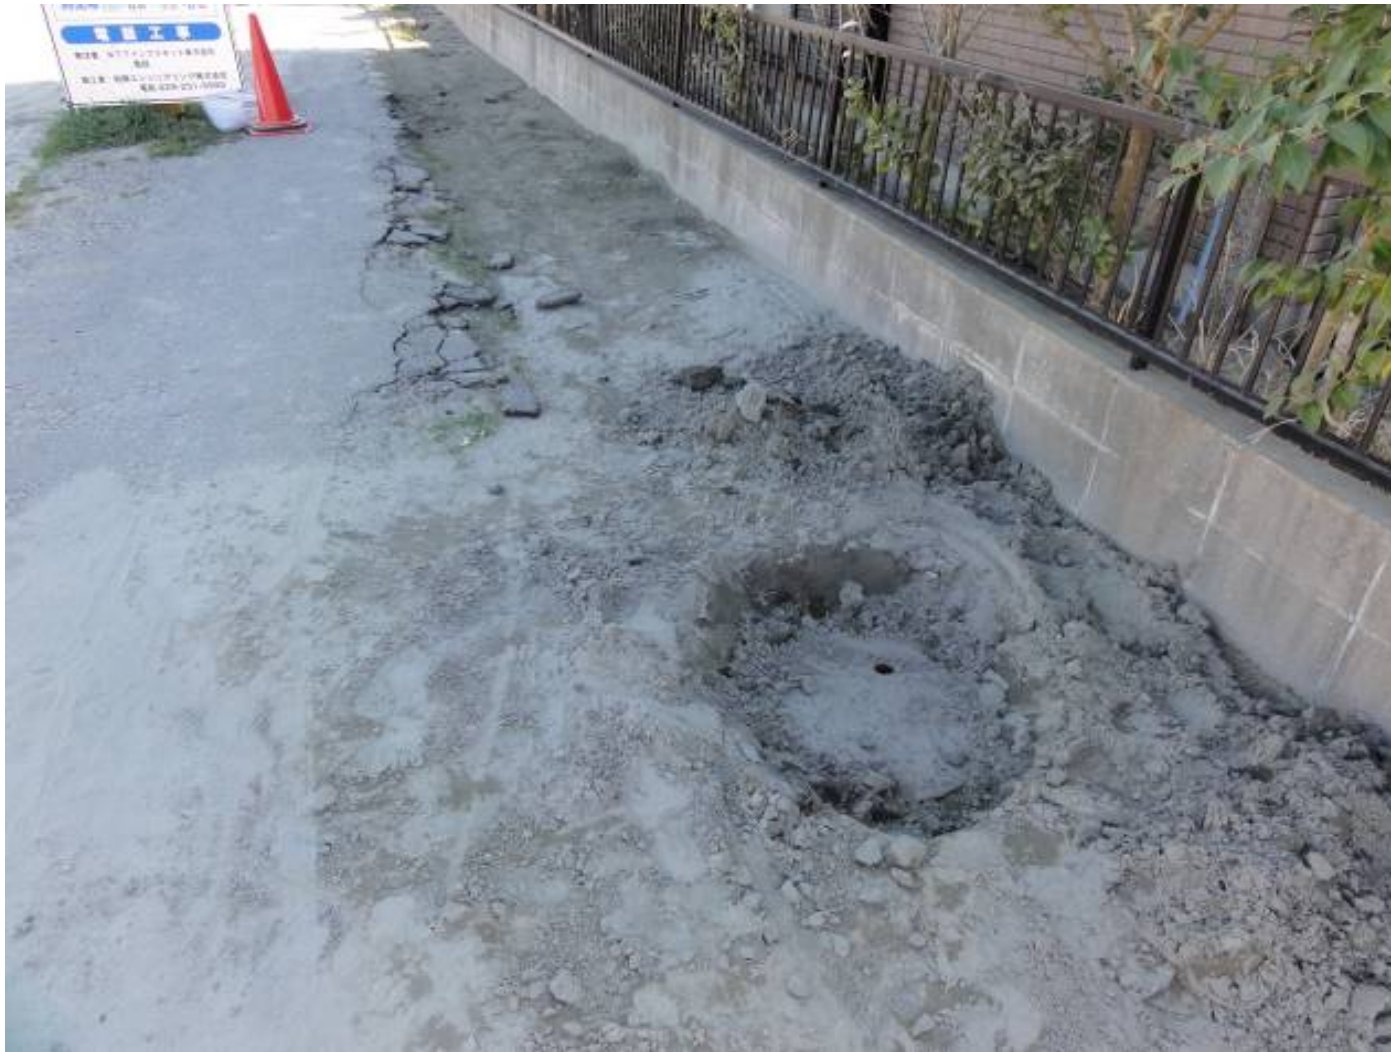
# 日の出D -マンホール2

車道部のマンホール 噴砂に埋もれている

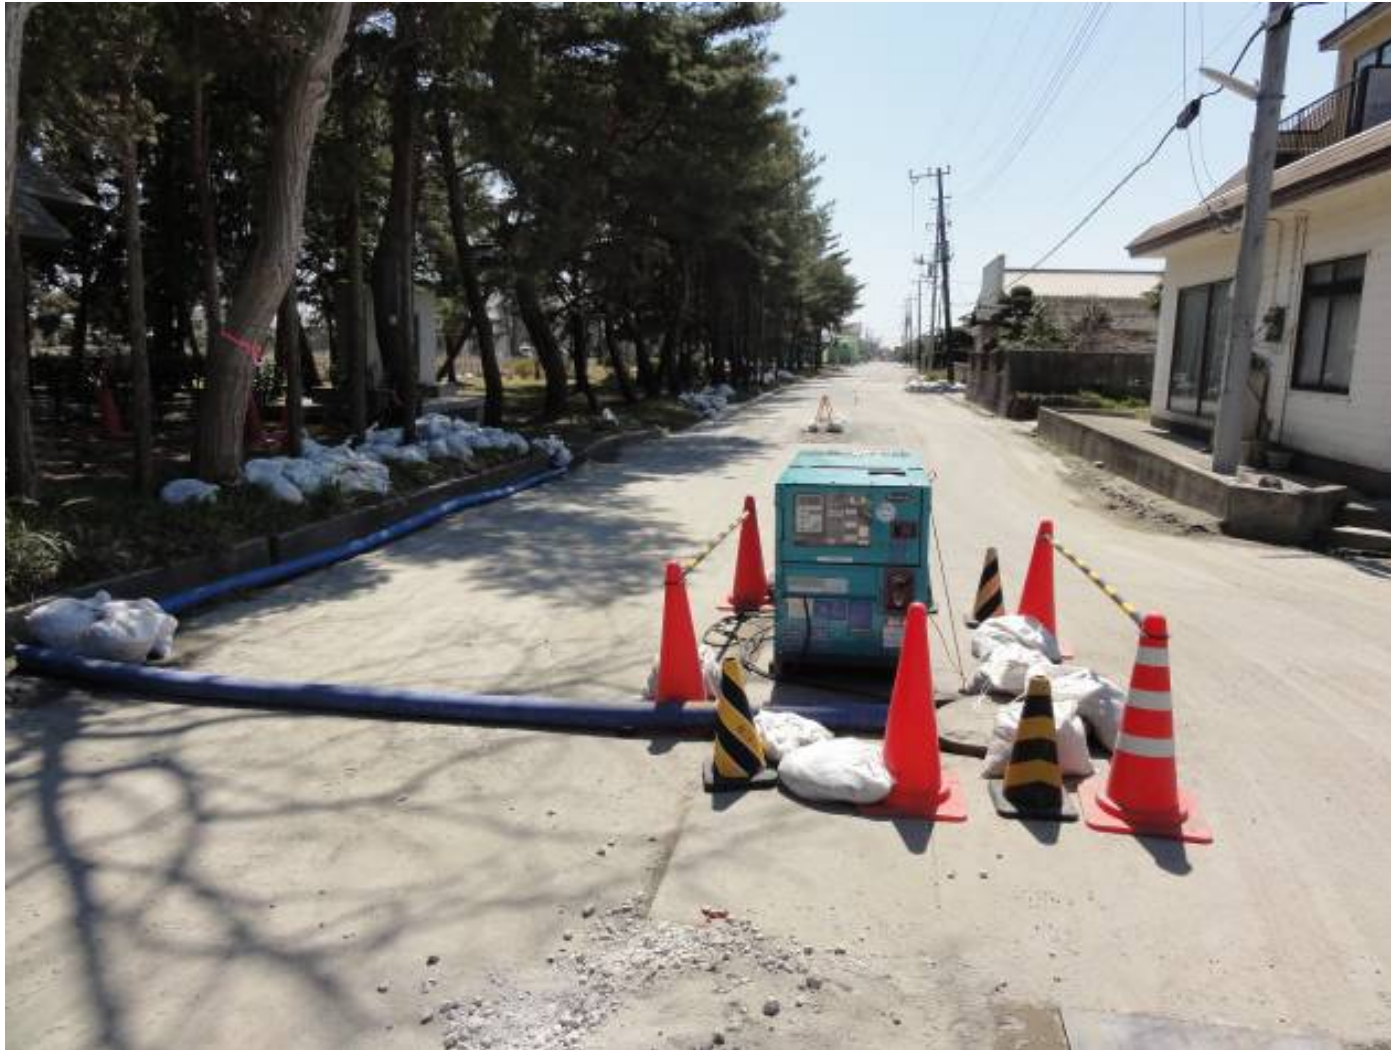
# 日の出D -マンホール6

車道部のマンホール 噴砂跡あり

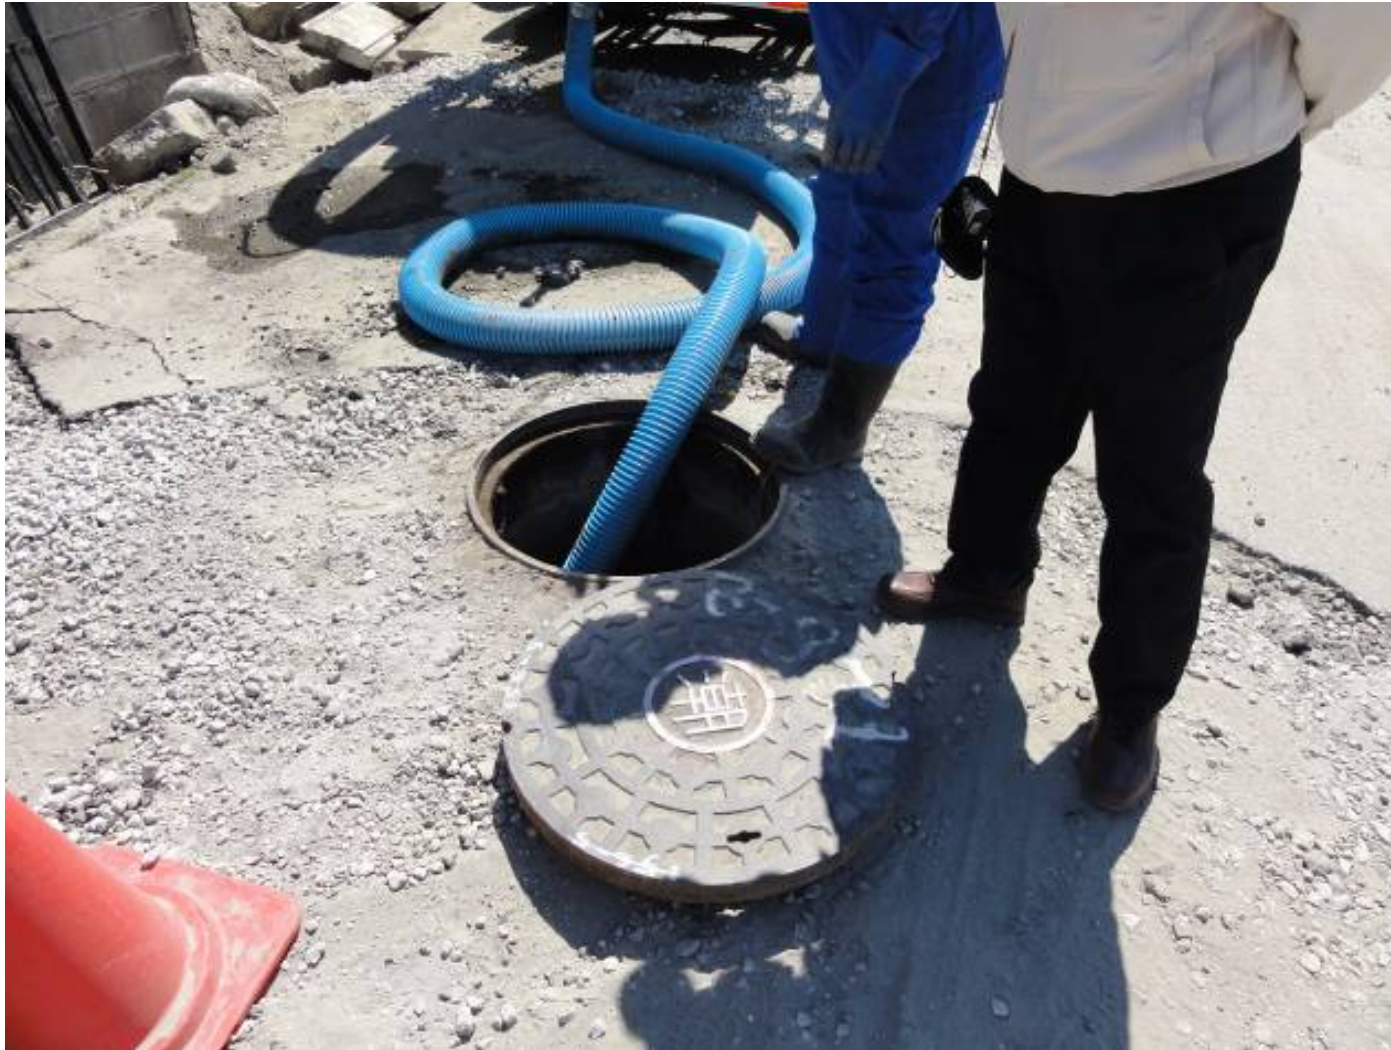
# 日の出D -マンホール7

車道部のマンホール 補修跡あり

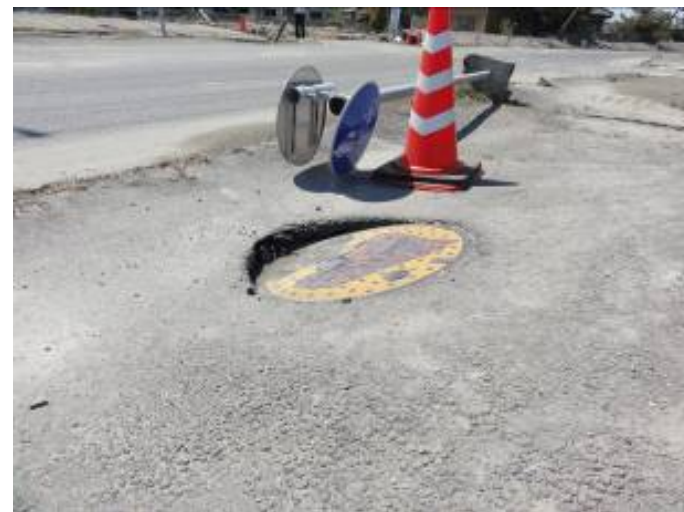
# 日の出F - 消火栓ボックス

歩道部の消火栓ボックスの陥没

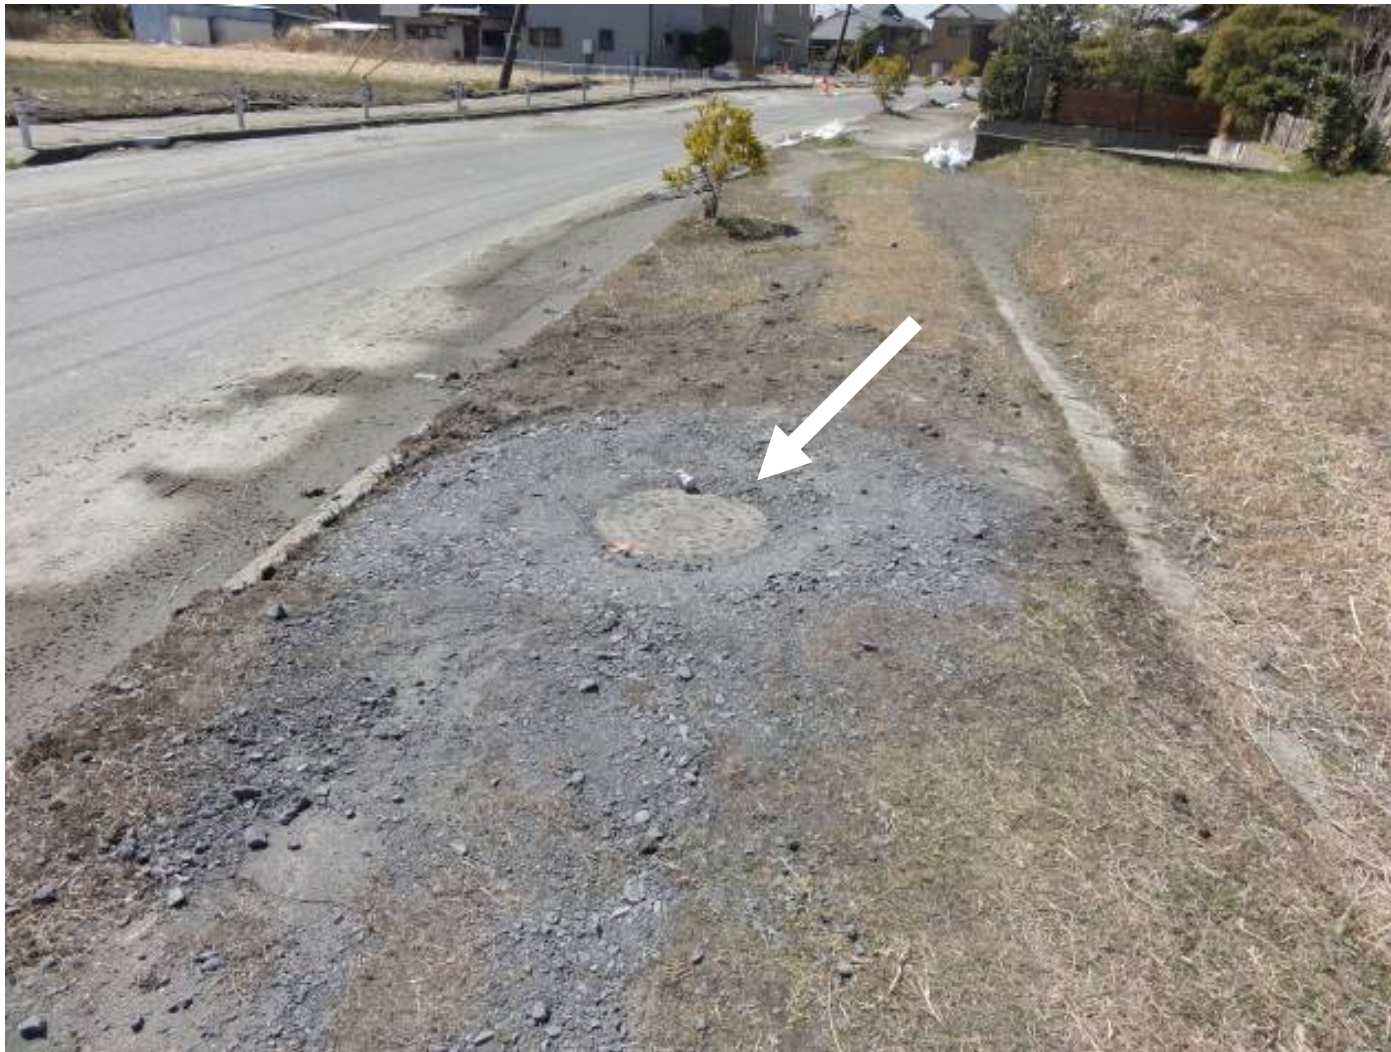
# 日の出F -マンホール6

歩道部のマンホール 周辺に砂利 補修跡あり

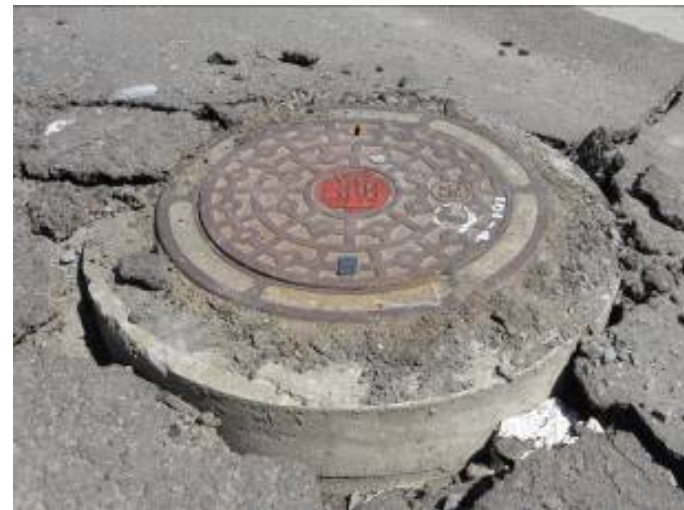
# 日の出F -マンホール11

歩道部のマンホール隆起、周辺舗装破損あり

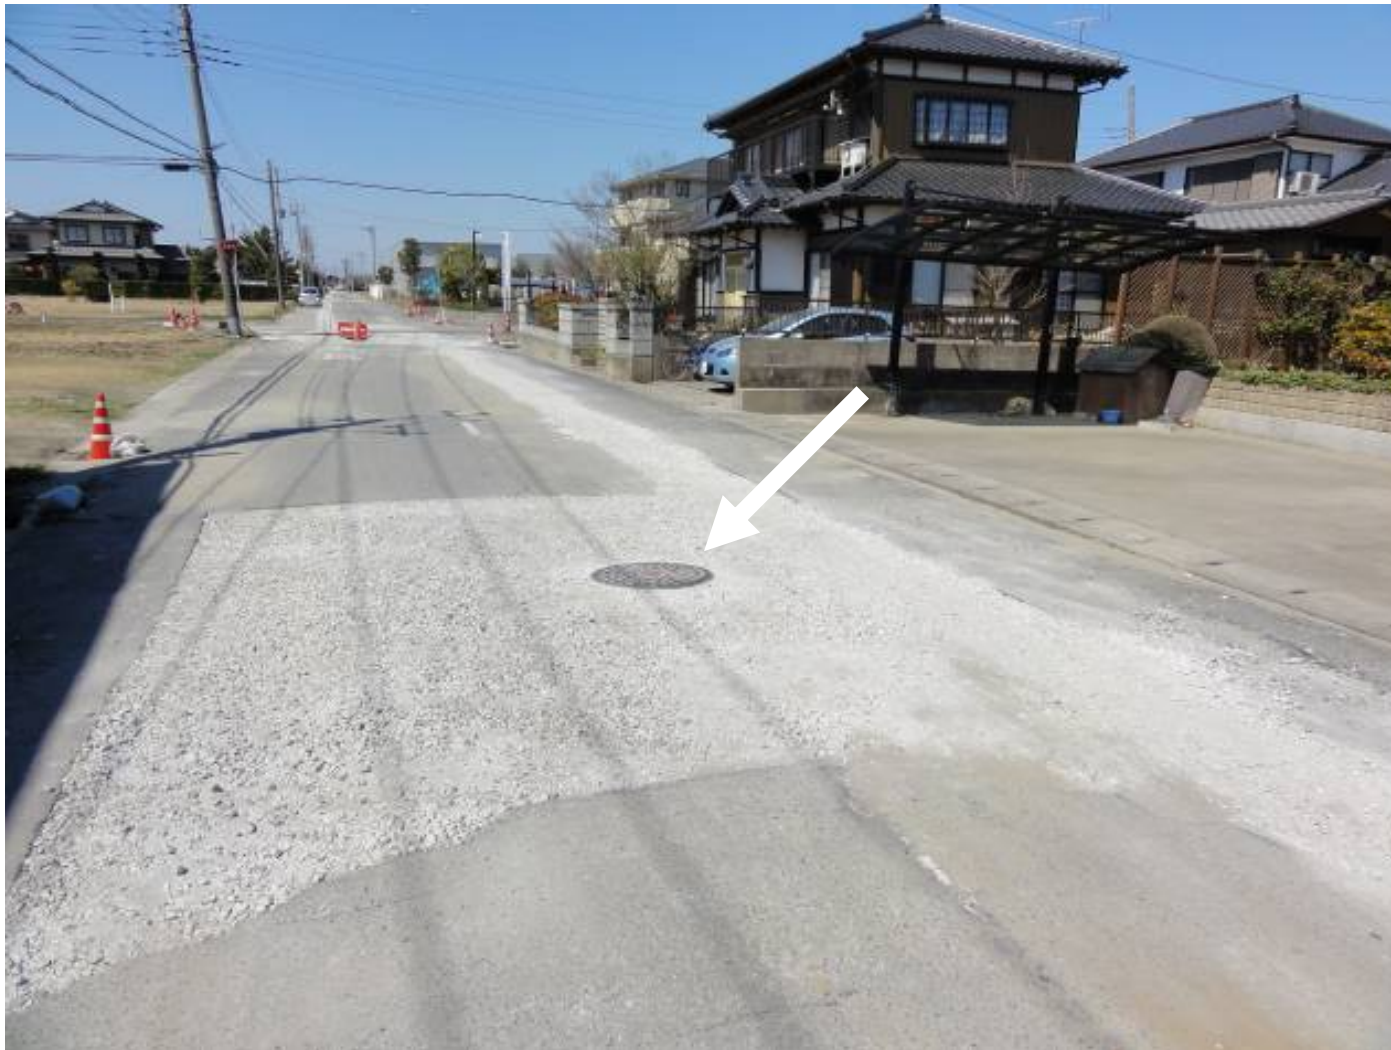
# 日の出G -マンホール4

車道部のマンホール 周辺舗装修繕跡あり

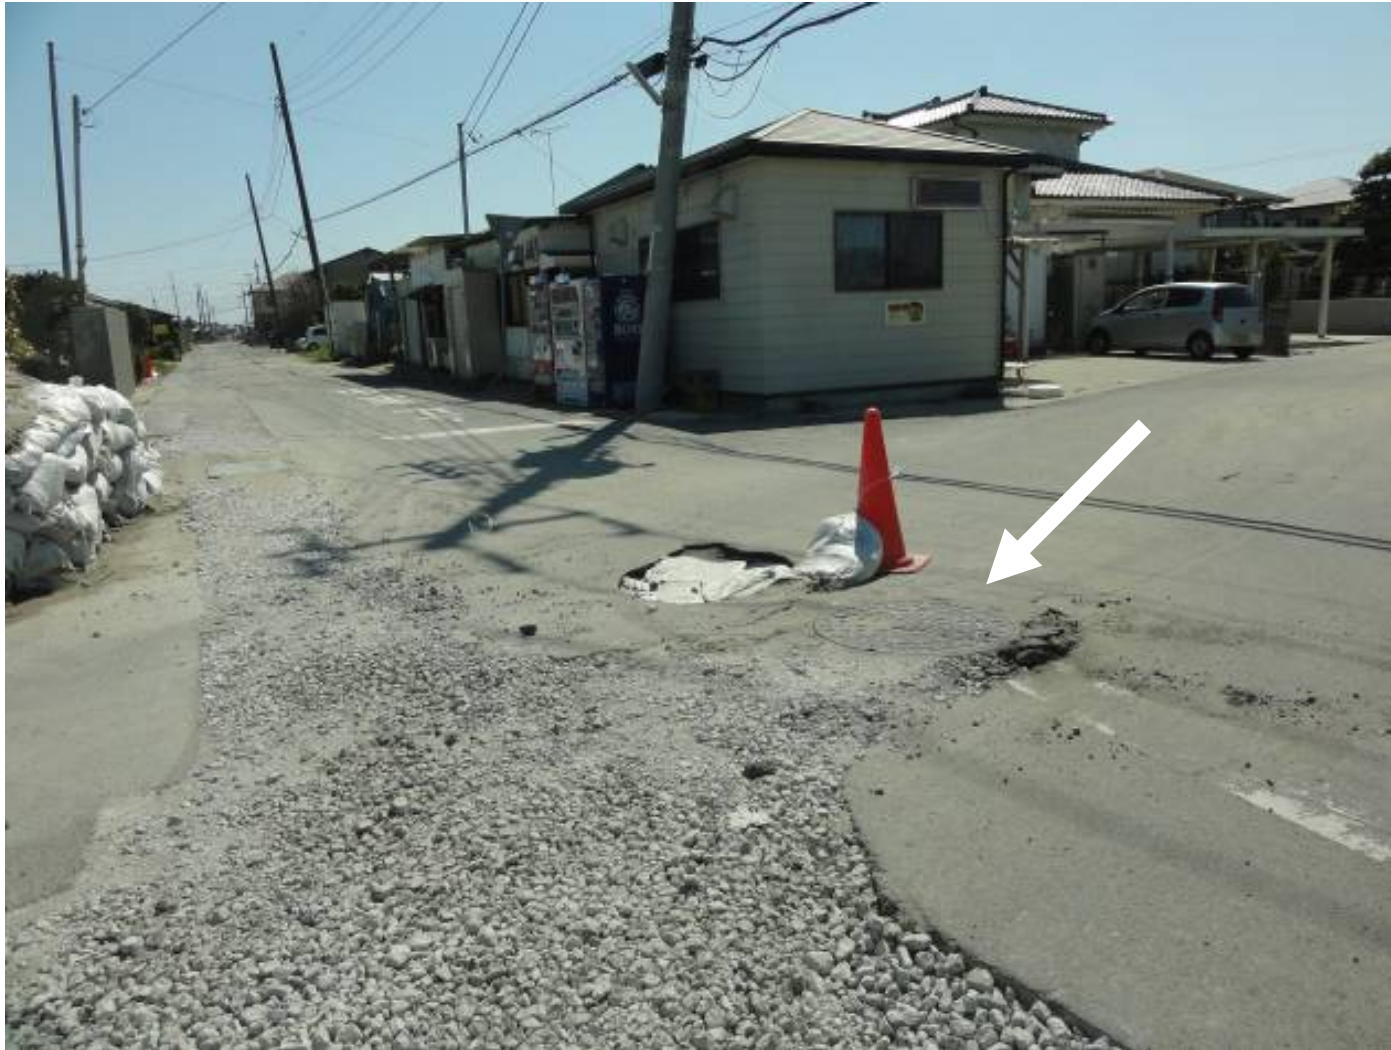
# 日の出G -マンホール5

車道部のマンホール 周辺舗装に陥没あり

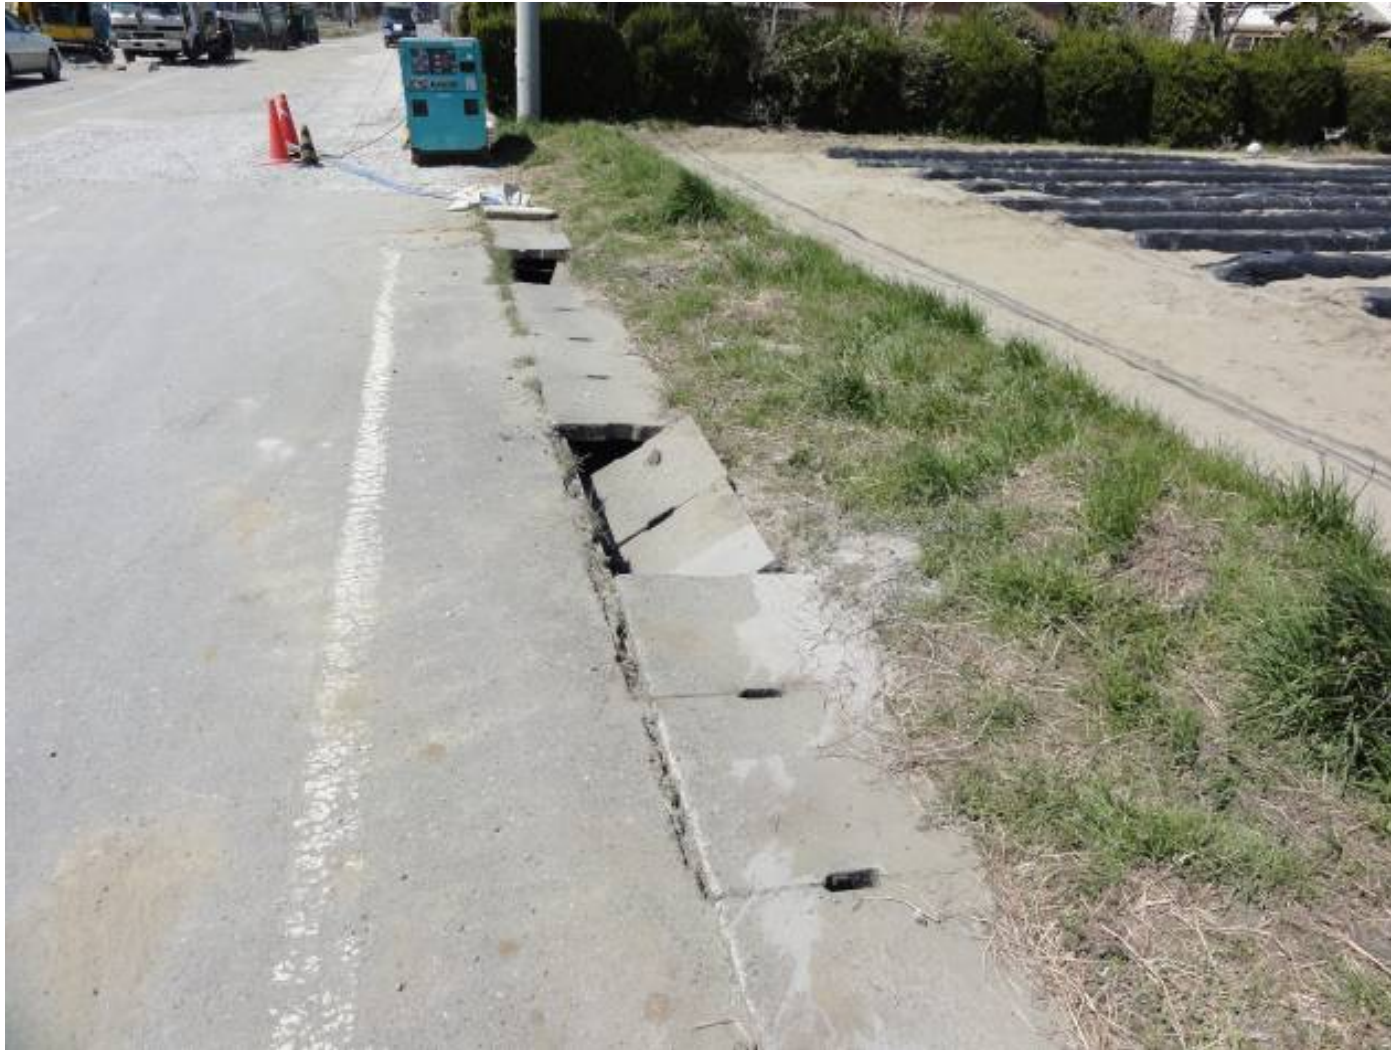
# 日の出G 側溝

雨水側溝 ふたの脱落

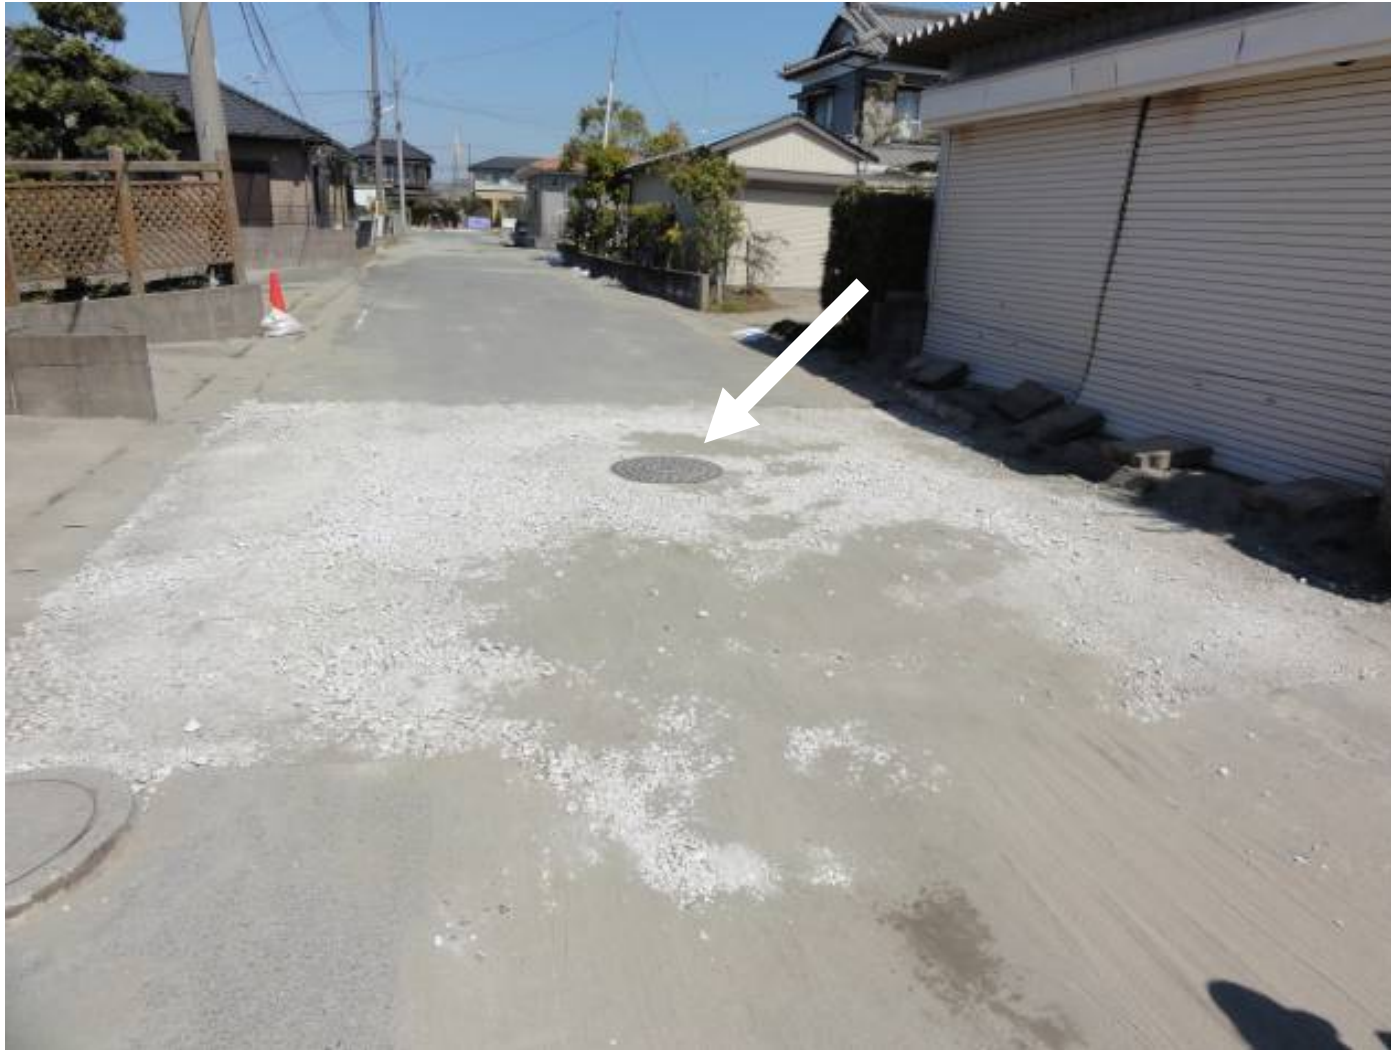
# 日の出H -マンホール9

車道部のマンホール 周辺舗装補修跡
