# 東日本大震災 マンホール被害事例報告

千葉県浦安市、埼玉県久喜市、茨城県潮来市

株式会社 G&U技術研究センター  
平成23年6月

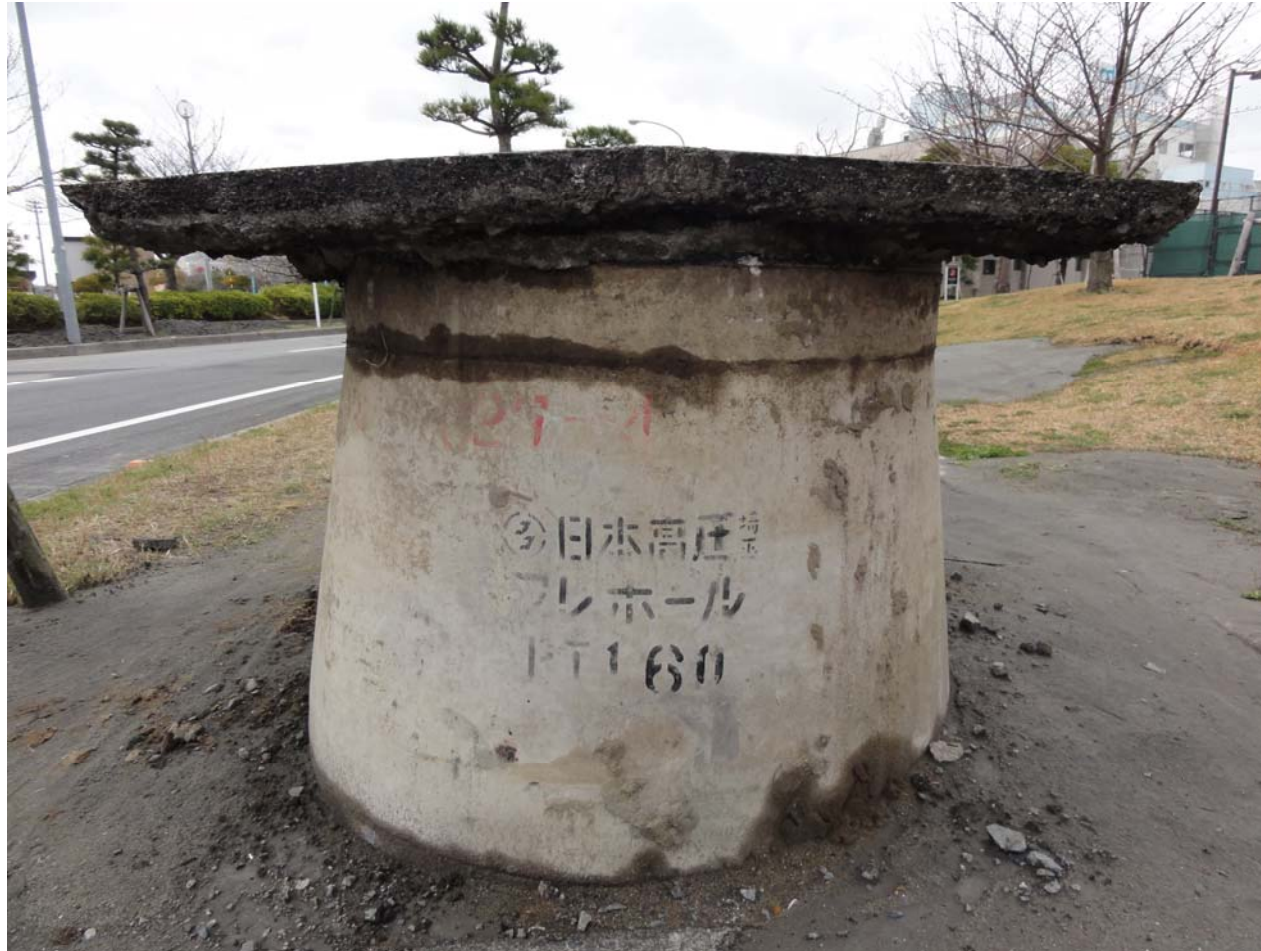
# 被害例 1/13

## マンホールの浮上

歩道部の下水道用マンホールの浮上 浦安市明海

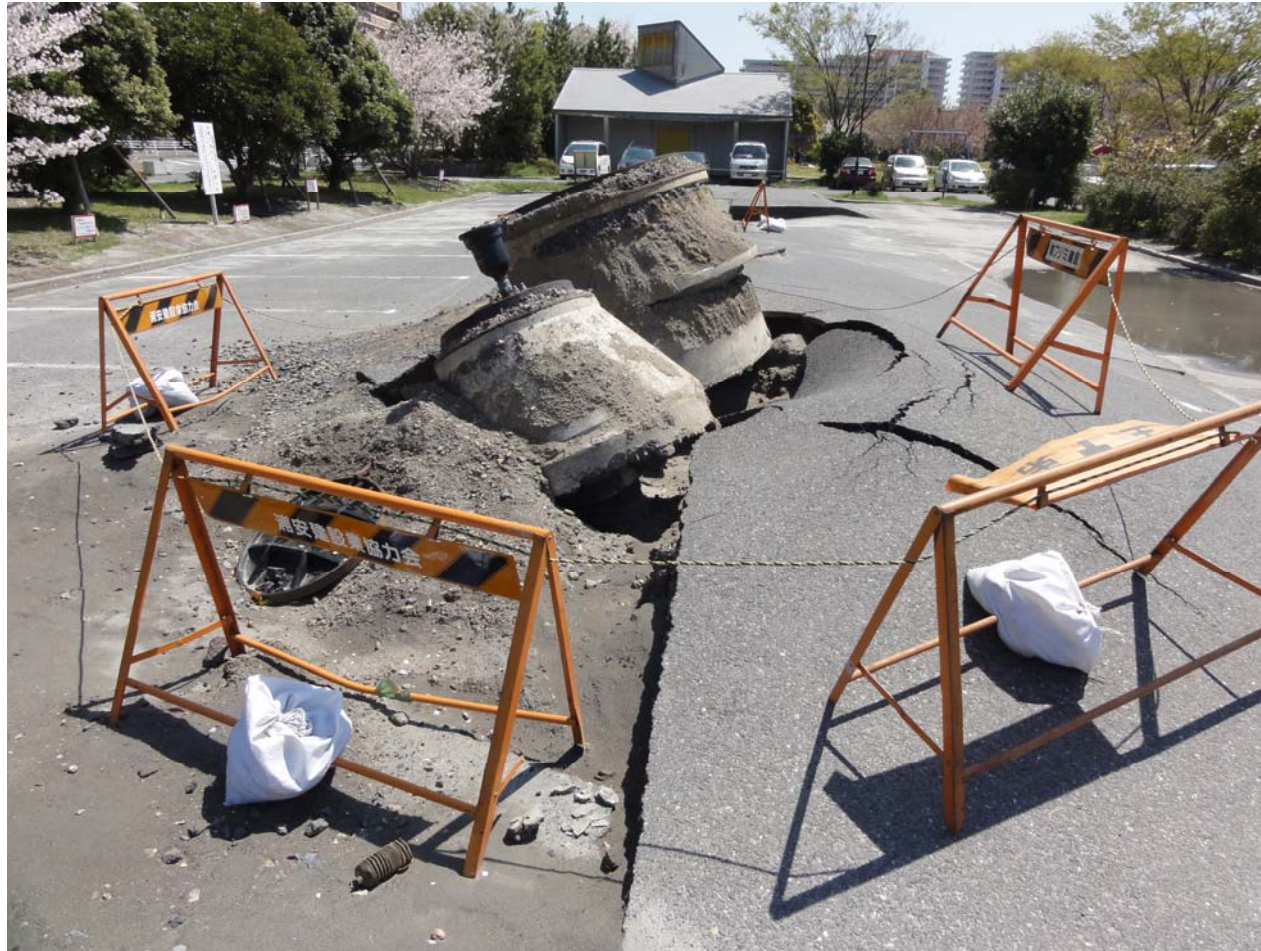
# 被害例 3/13

## マンホールの浮上

耐震性貯水槽のマンホールの浮上 浦安市高洲

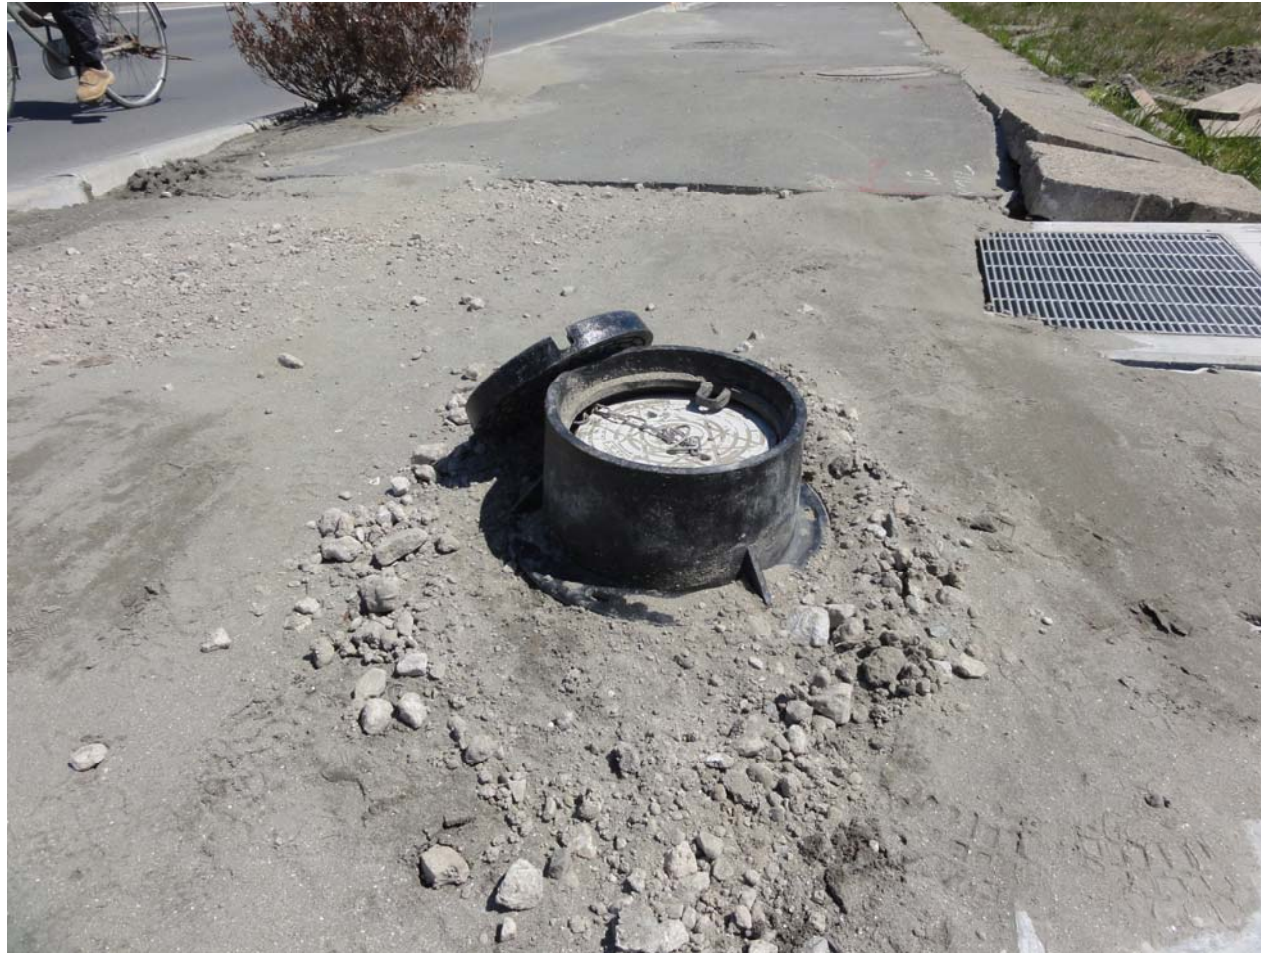
# 被害例 7/13

## 小型マンホールの浮上

歩道部の小型防護ふたマンホールの浮上 潮来市日の出

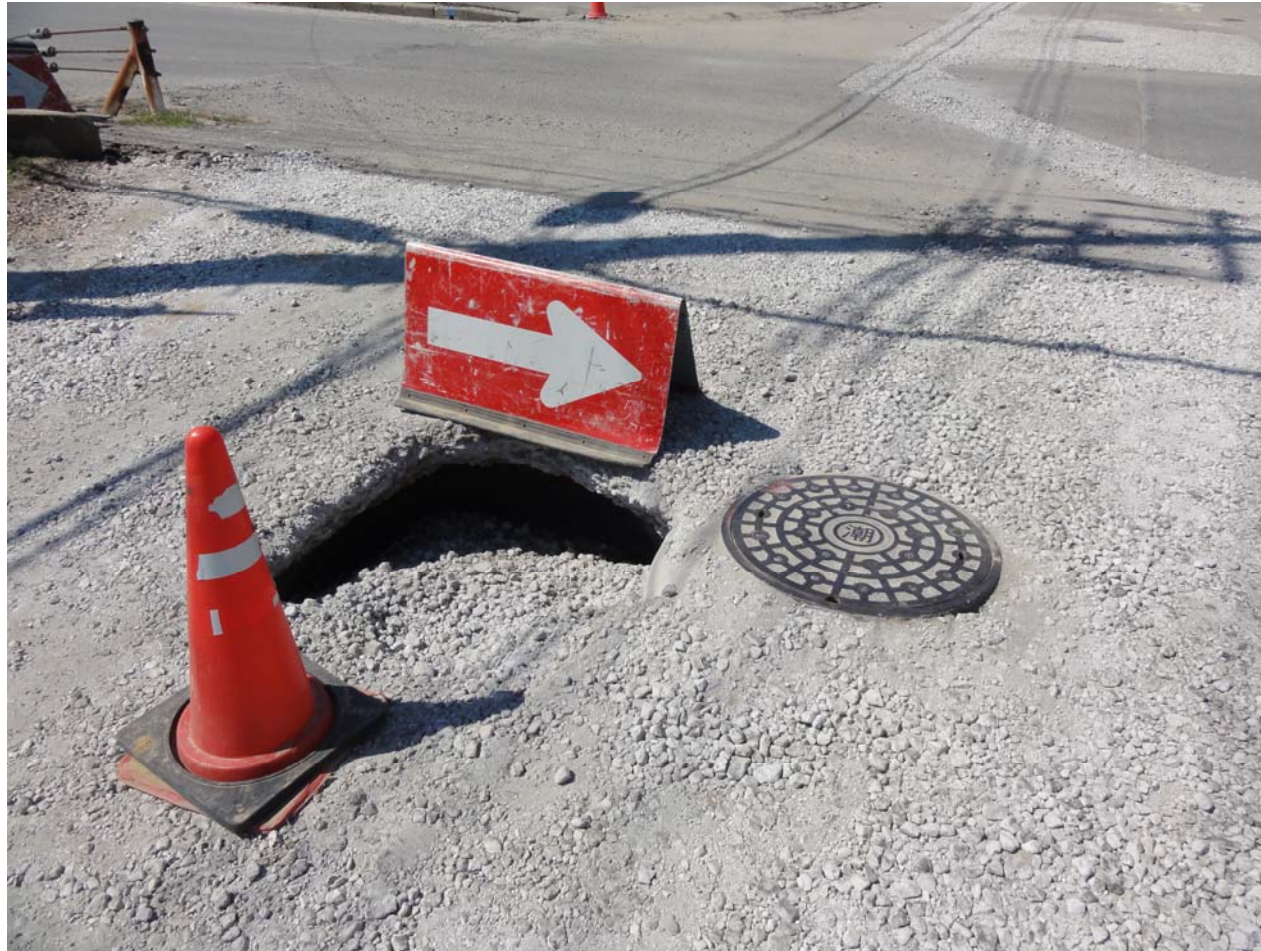
# 被害例 10/13

## マンホール周辺舗装の陥没

車道部のマンホールの横 舗装陥没

陥没箇所管あり 潮来市日の出

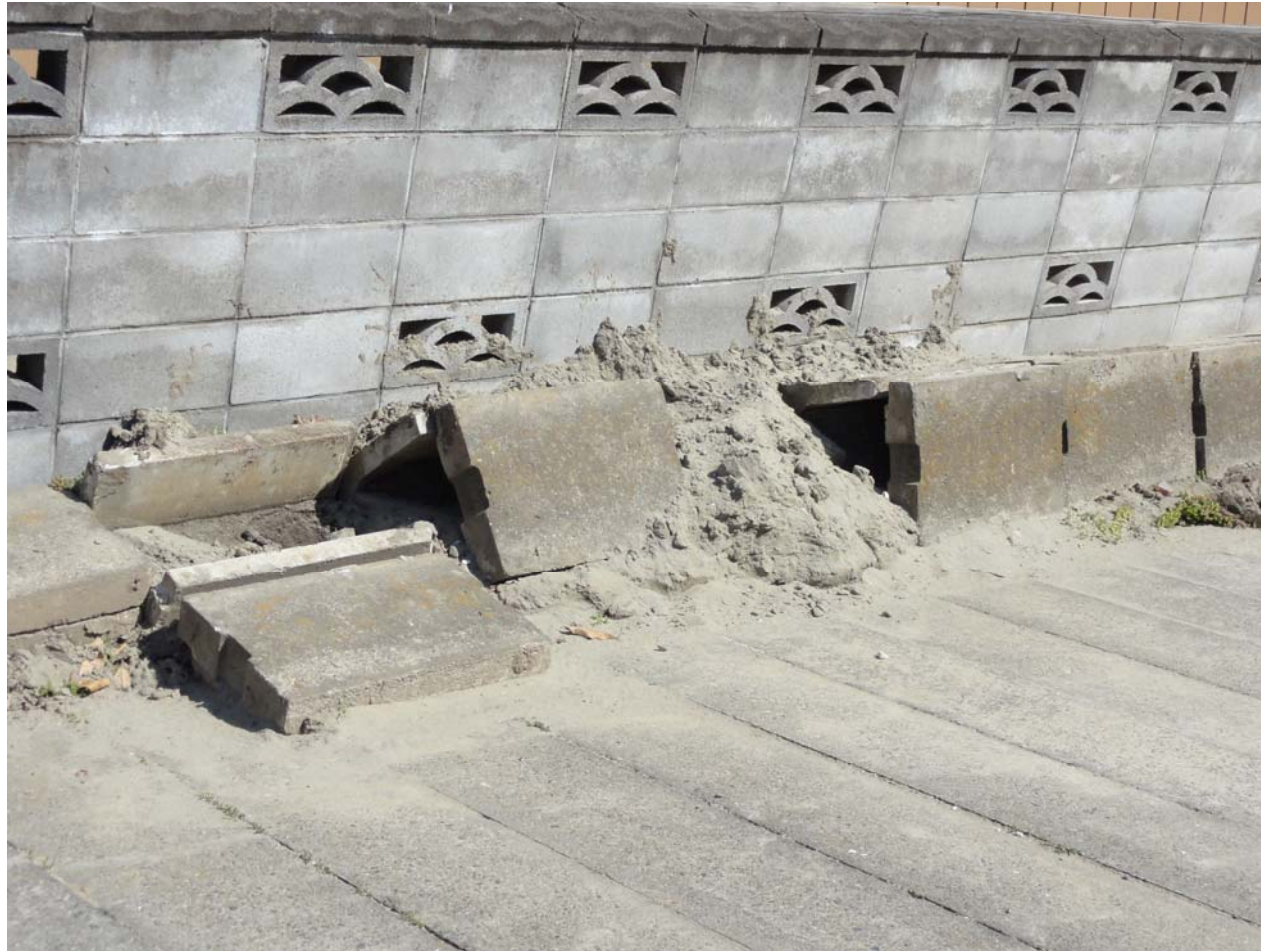
# 被害例 13/13

## 側溝の横転

雨水側溝 横転 潮来市日の出

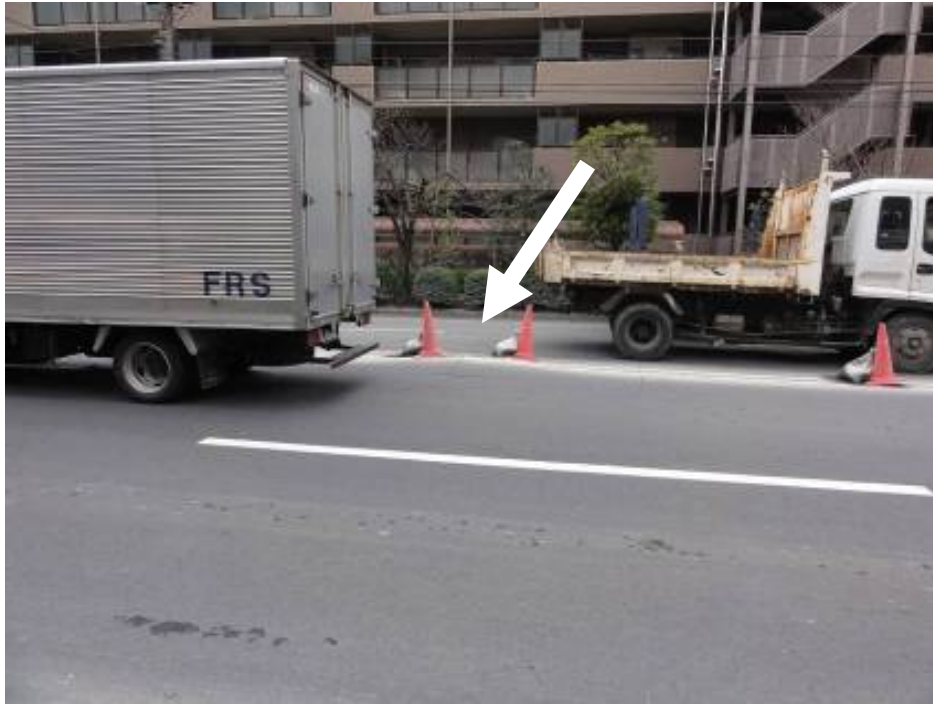
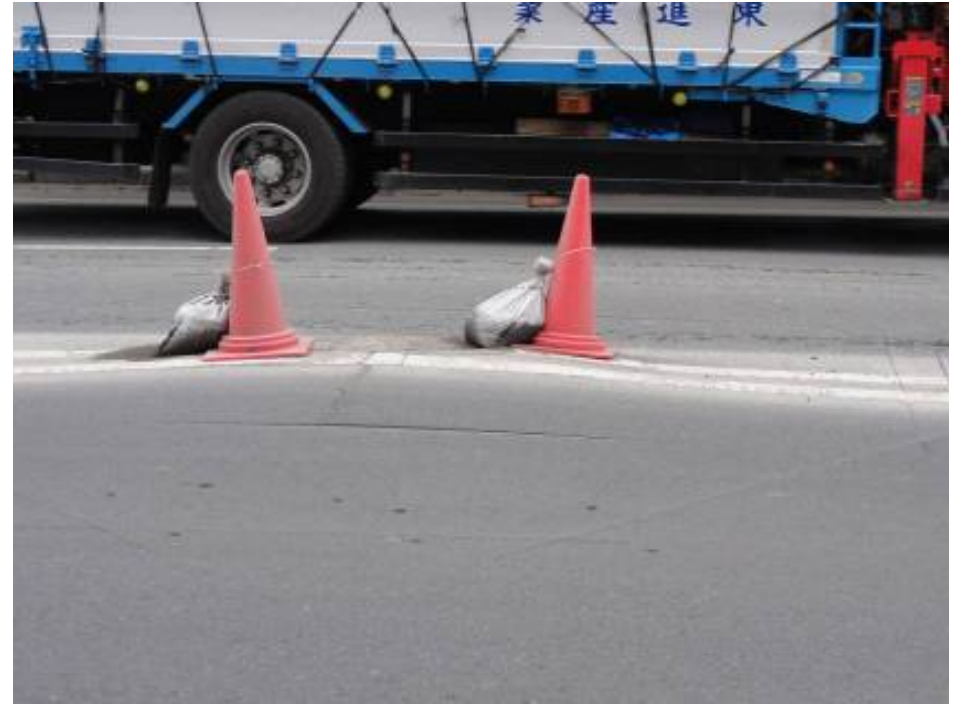
# 中央公園通り-マンホール2

車道部センターライン付近の  
マンホールの隆起

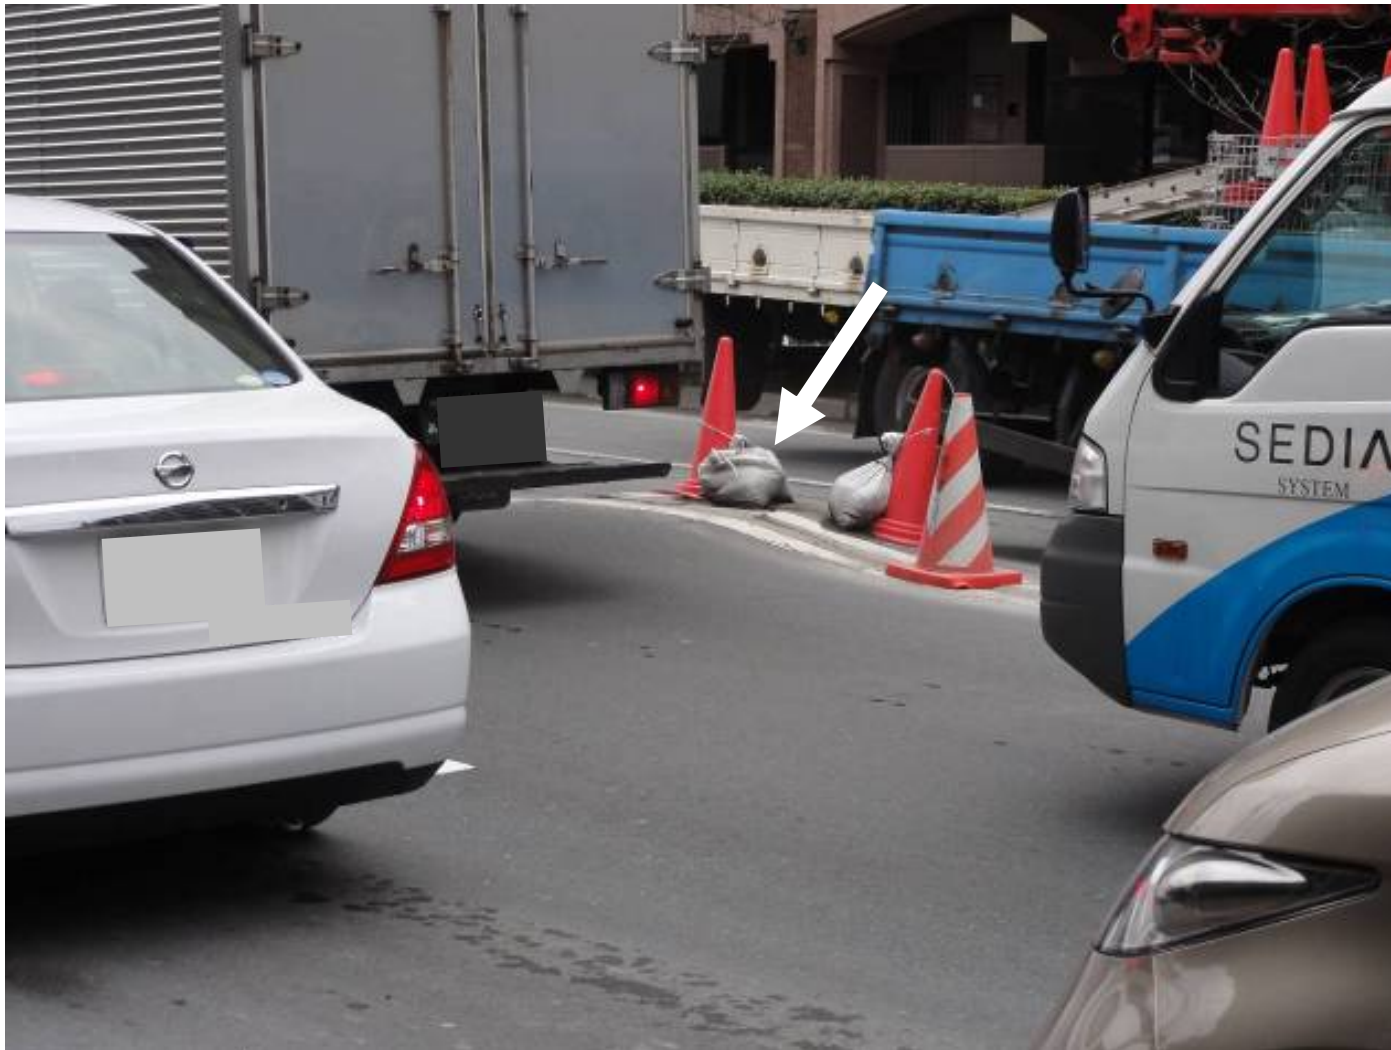
# 中央公園通り-マンホール3

車道部センターライン付近の  
マンホールの隆起

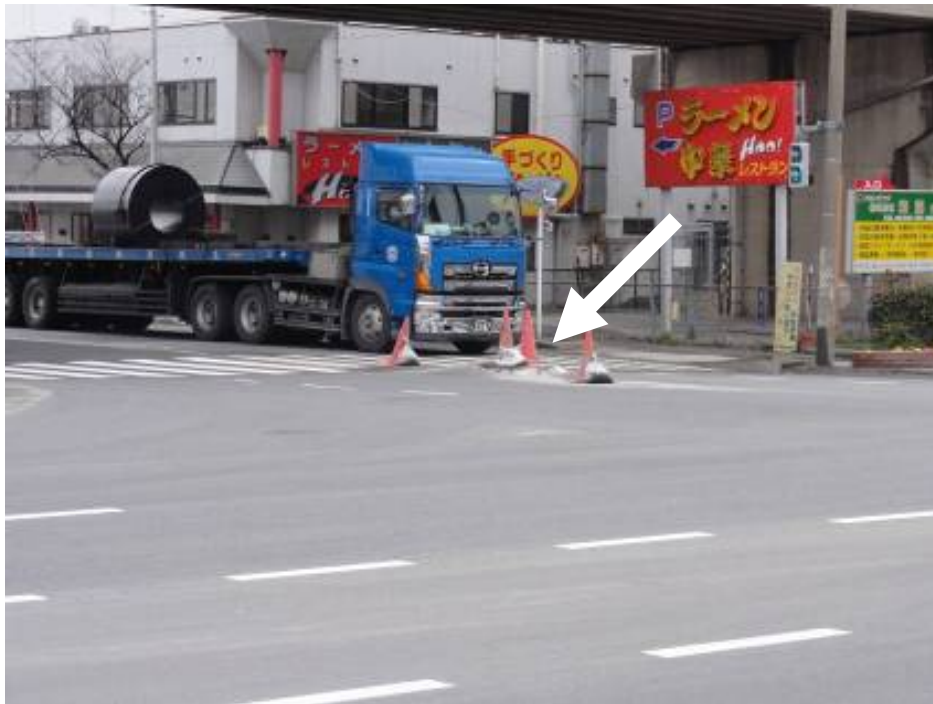
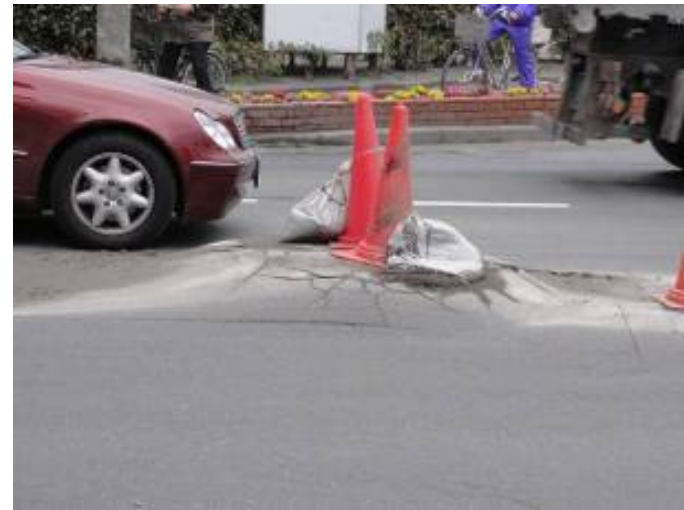
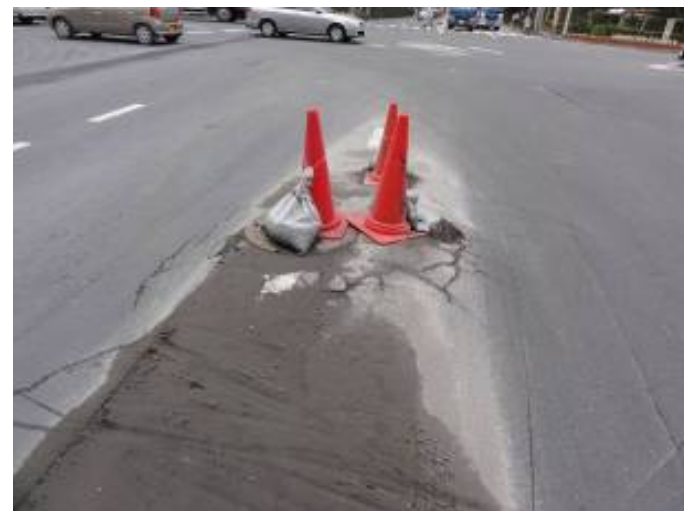
# 中央公園通り-マンホール5

車道部センターライン付近の  
マンホールの隆起

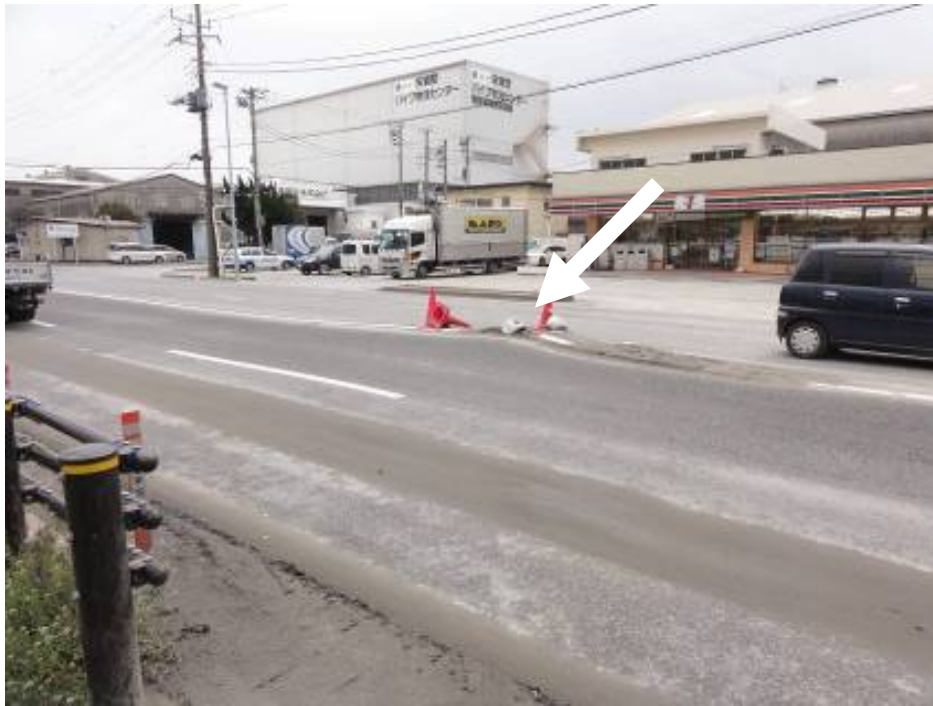
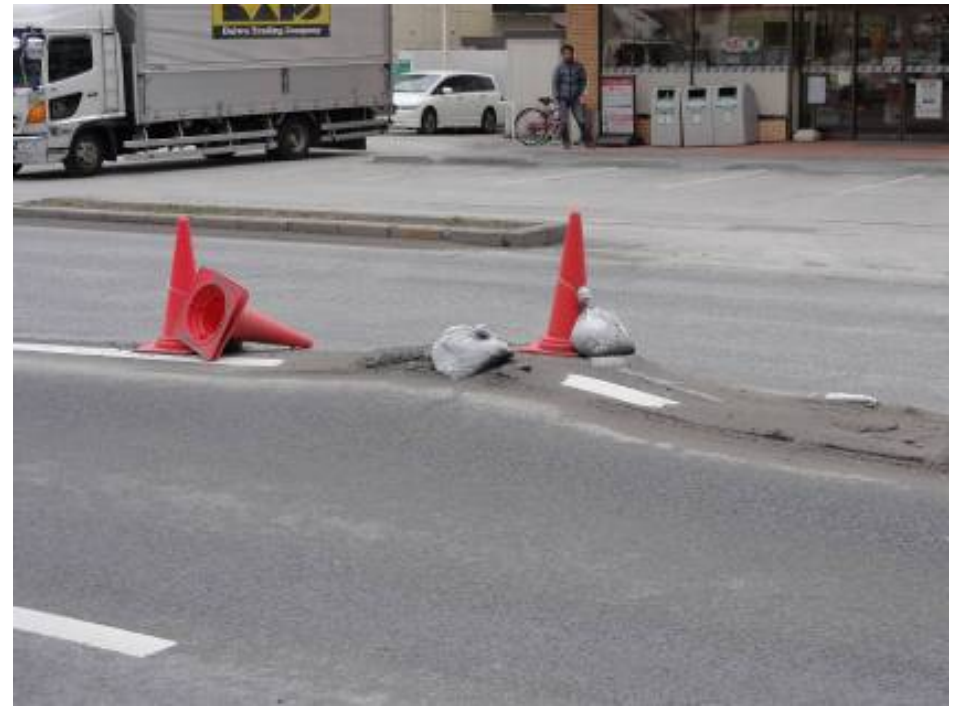
# 中央公園通り-マンホール6

車道部センターライン付近の  
マンホールの隆起

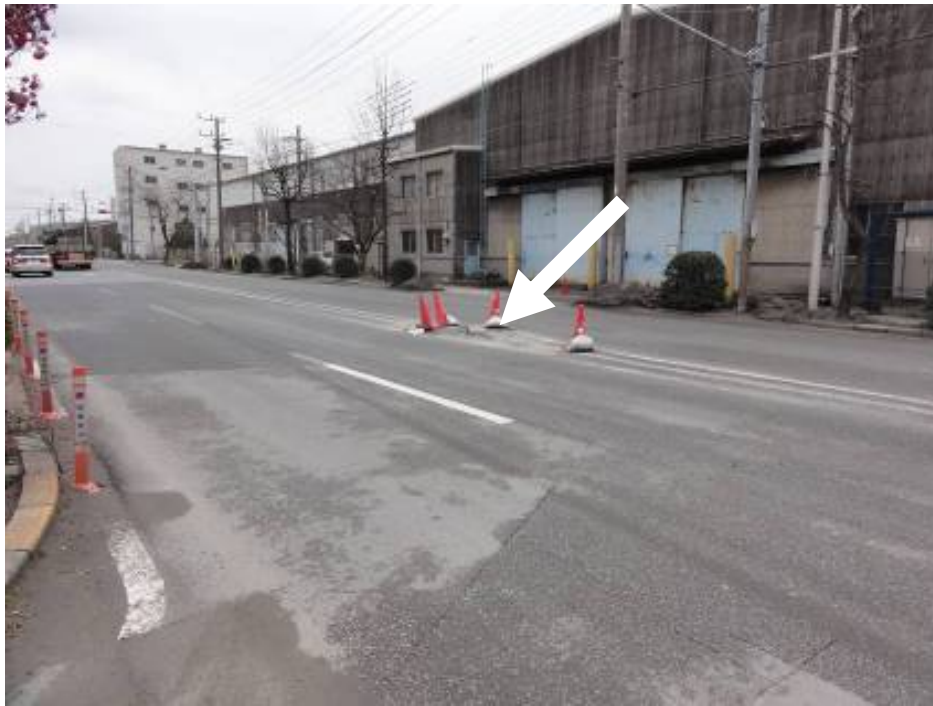
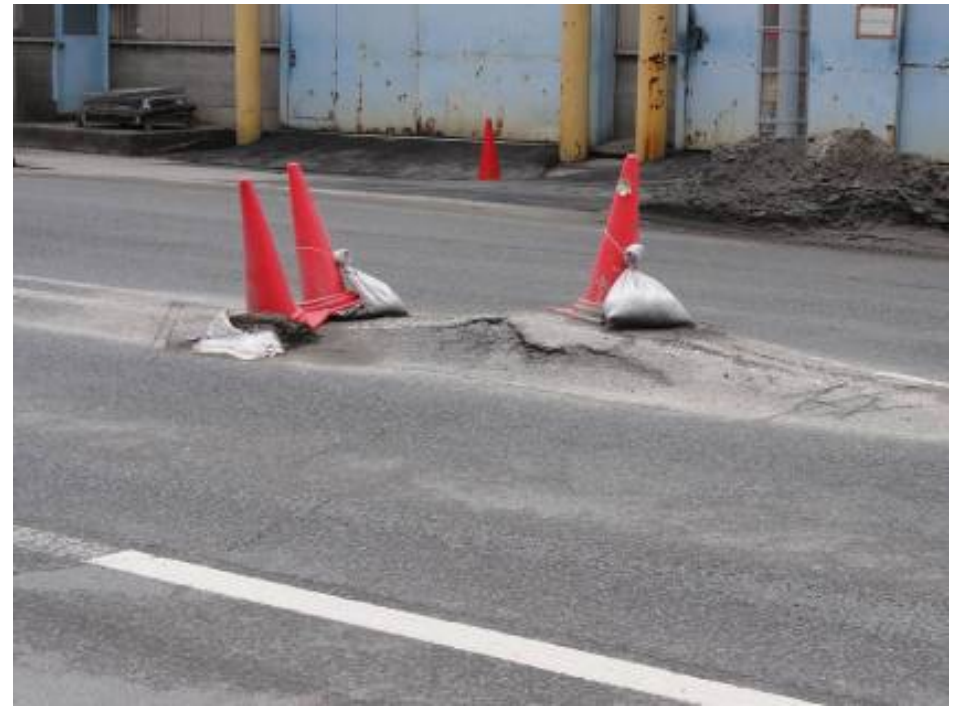
# 中央公園通り-マンホール7

車道部センターライン付近の  
マンホールの隆起

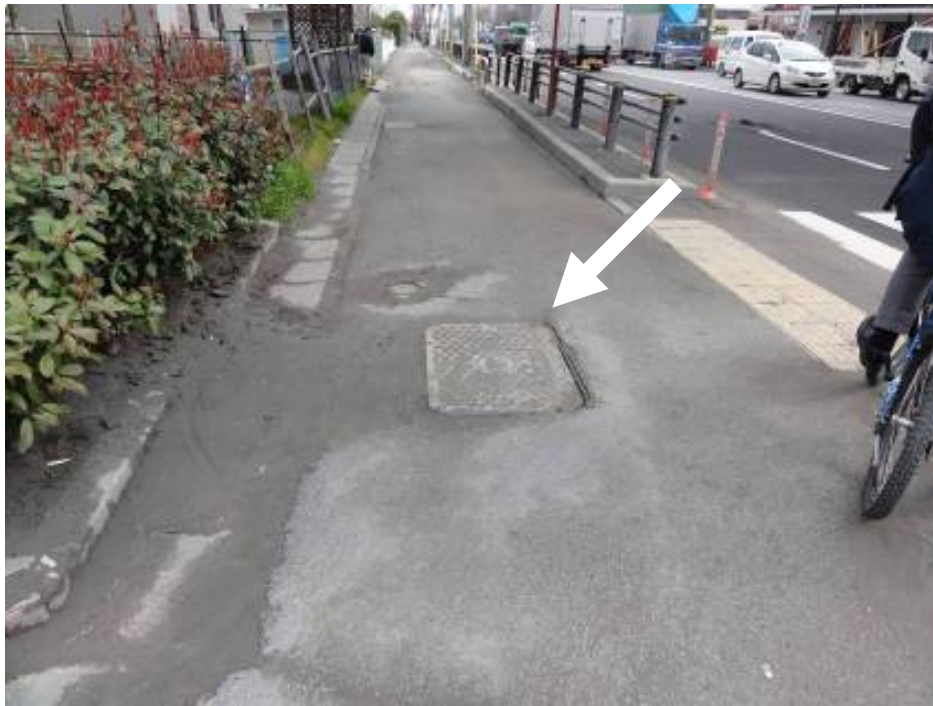
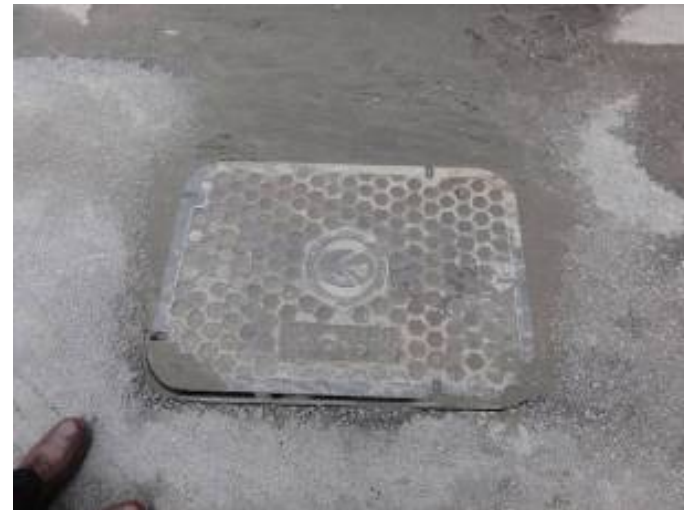
# 中央公園通り-ガスボックス用蓋

歩道部のガスボックス用蓋の枠の変形とふたの浮き上がり

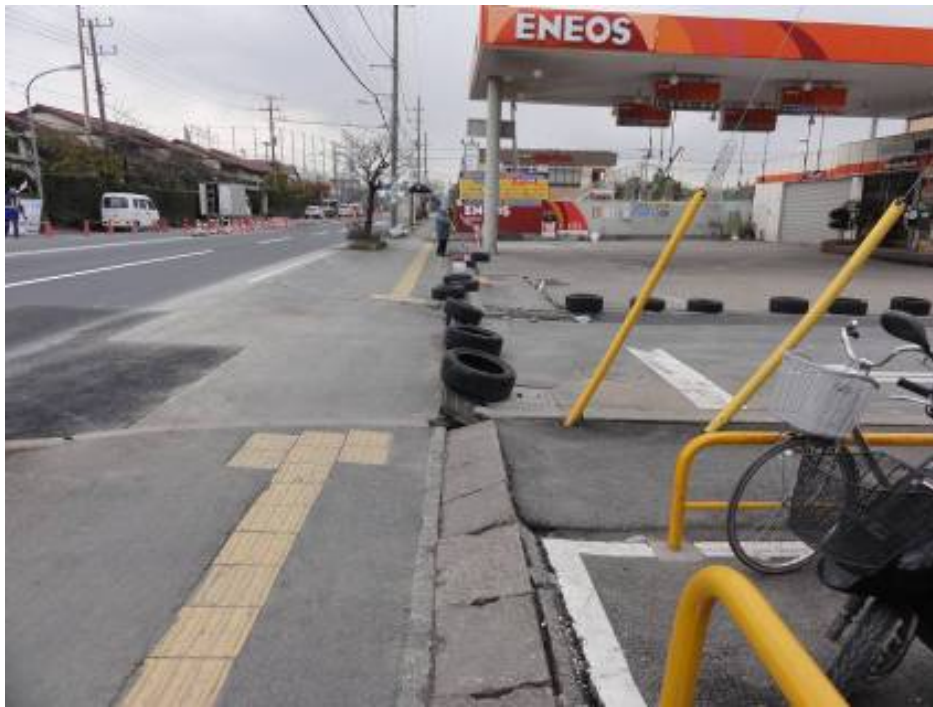
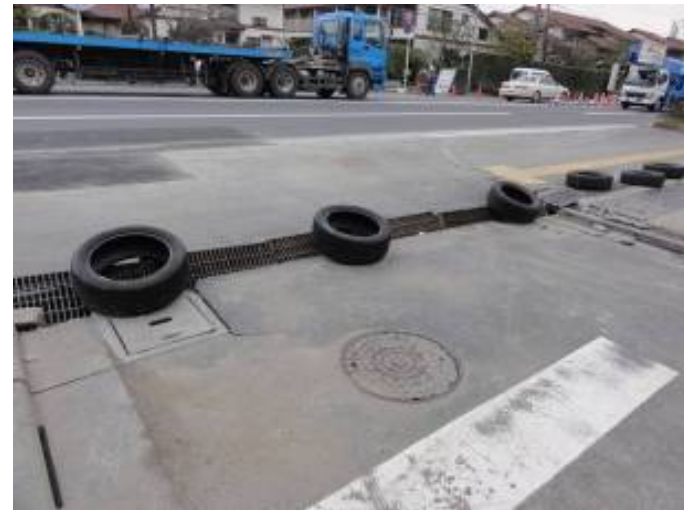
# 中央公園通り-側溝

側溝のふたの浮き上がり、変形

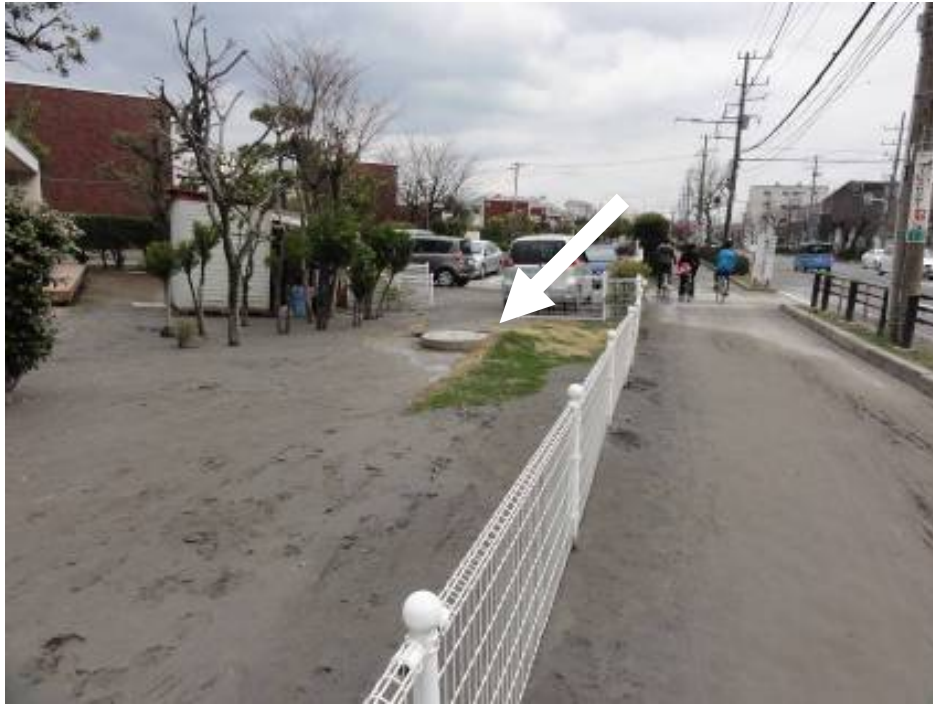
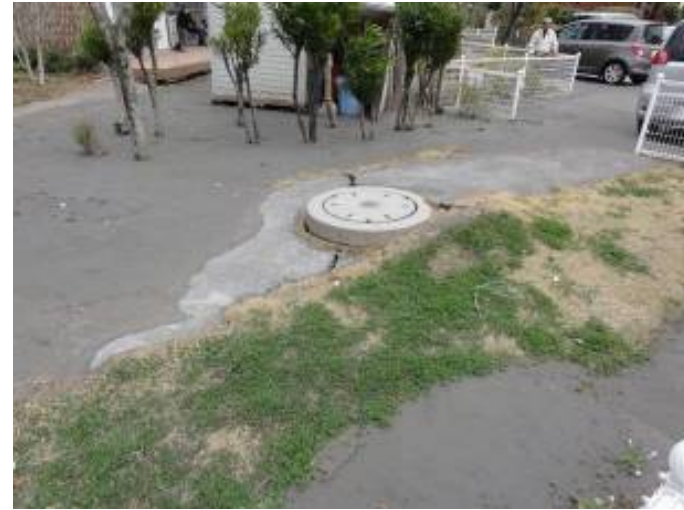
# 中央公園通り-汚水枘

噴砂と汚水枘周辺のひび割れ

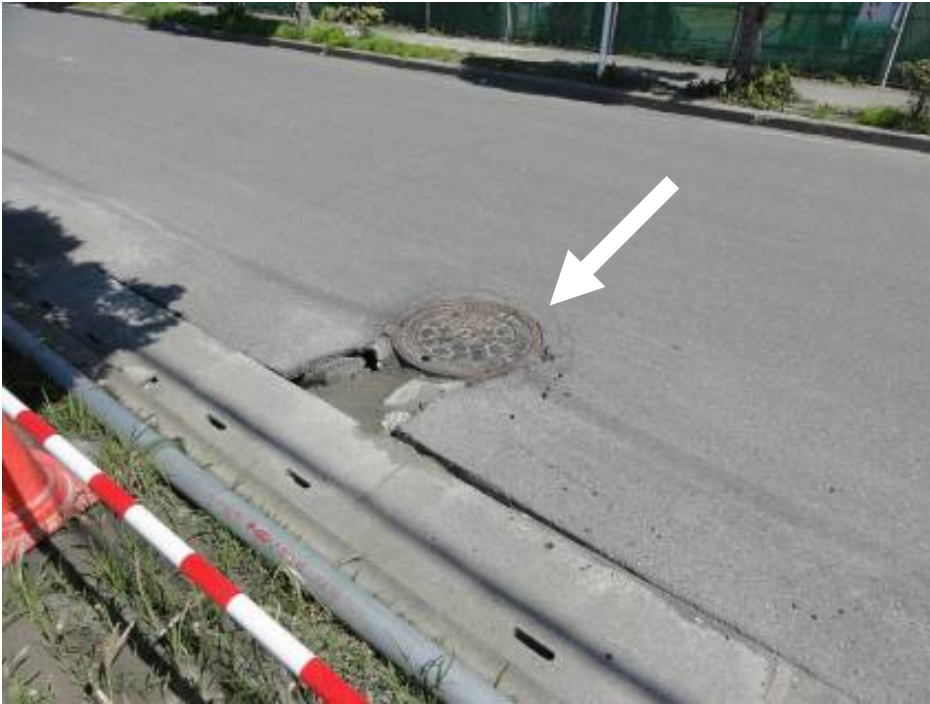
# 今川A-マンホール1

車道部のマンホール周辺舗装の破損

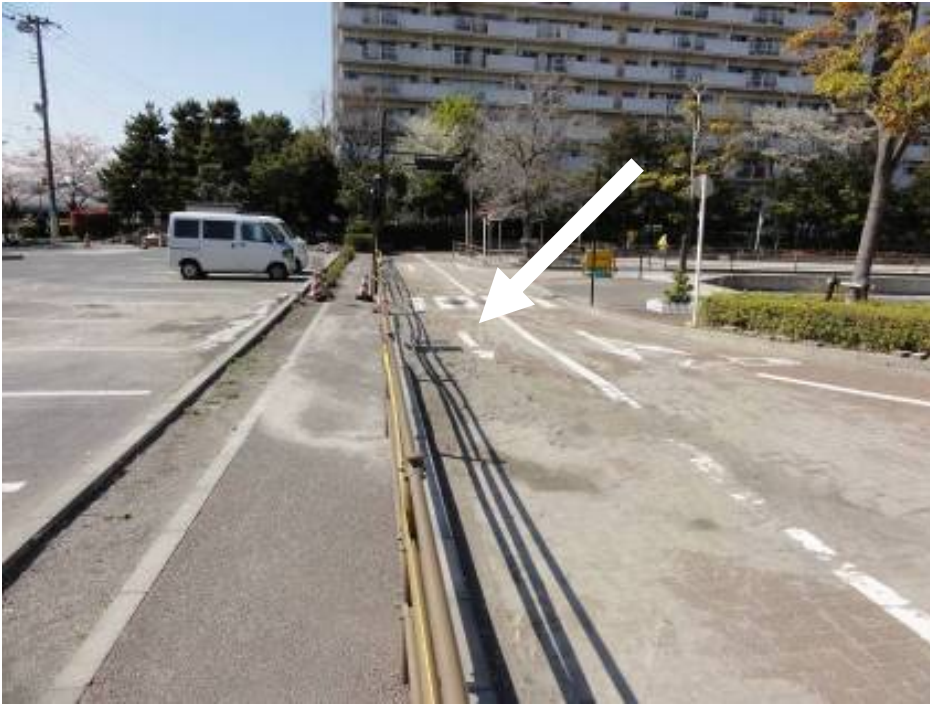
# 若潮公園周辺-集水枡

集水枡周辺舗装の破損

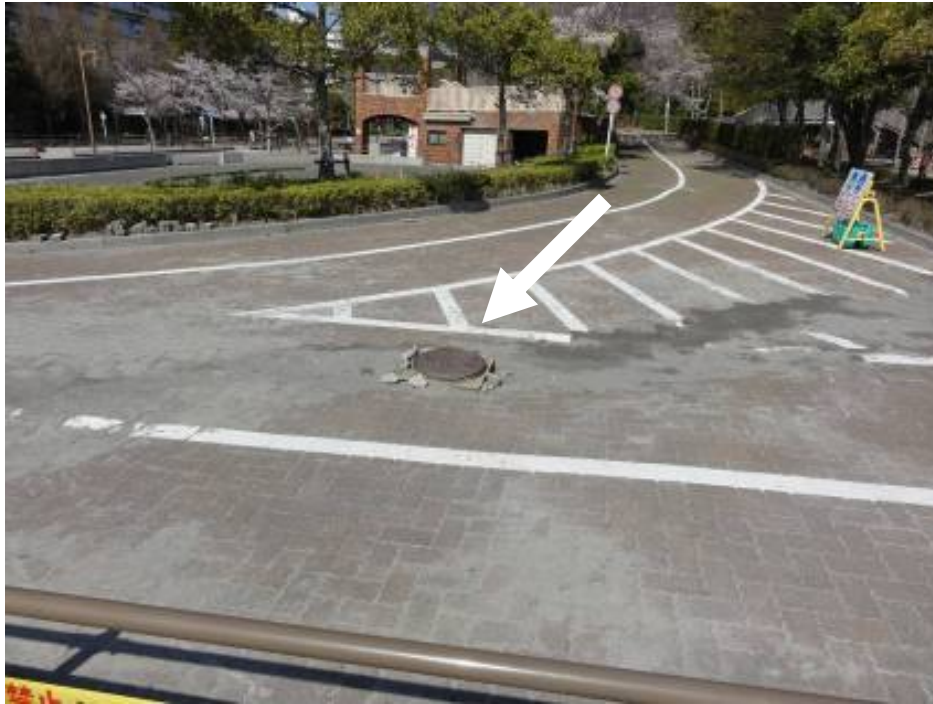
# 若潮公園周辺-電気用ふた

電気用ふた周辺舗装の破損

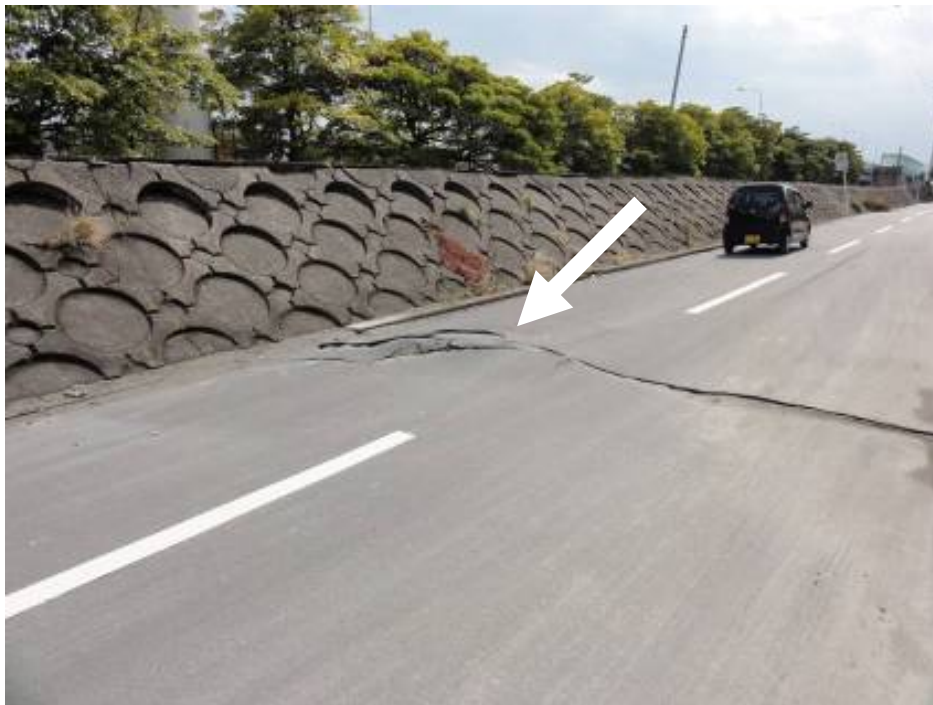
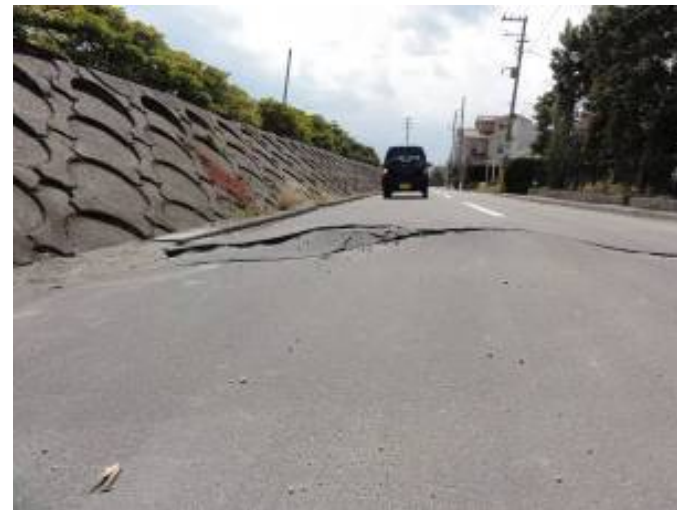
# 入船A-マンホール1

マンホールの隆起と横断方向のひび割れ

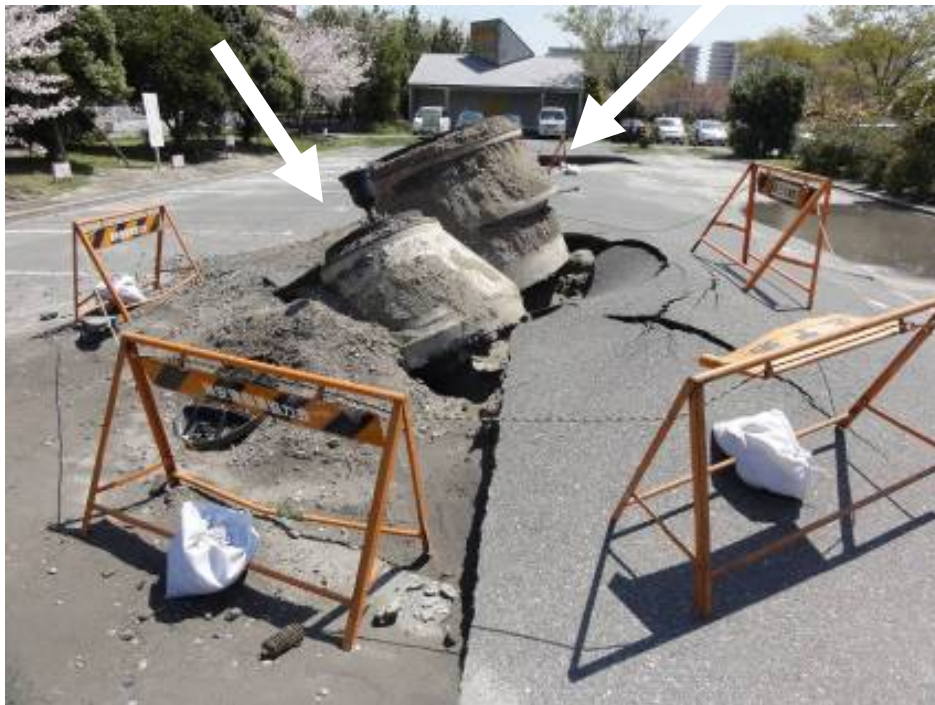
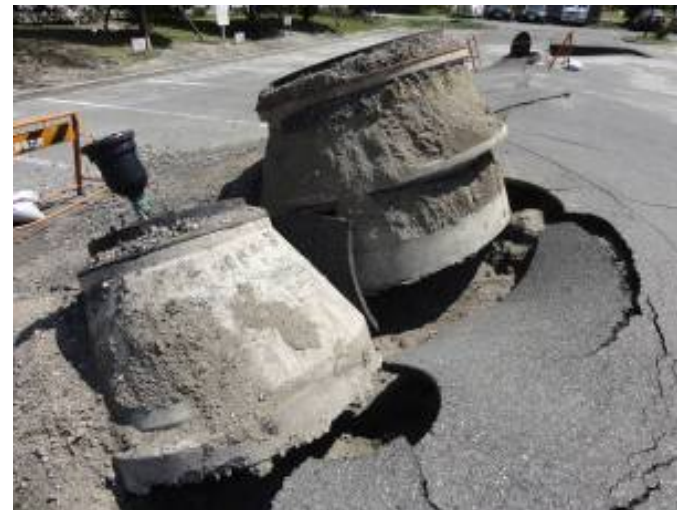
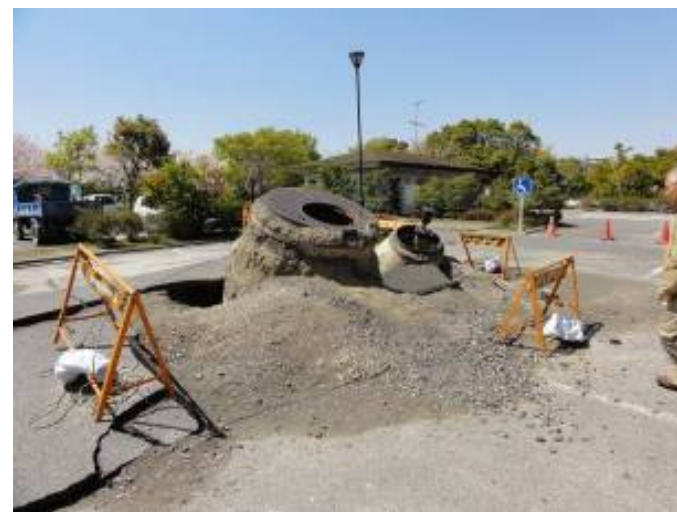
# 耐震性貯水槽-マンホール1,2

北側のマンホール

マンホールの浮上 東側に傾いている

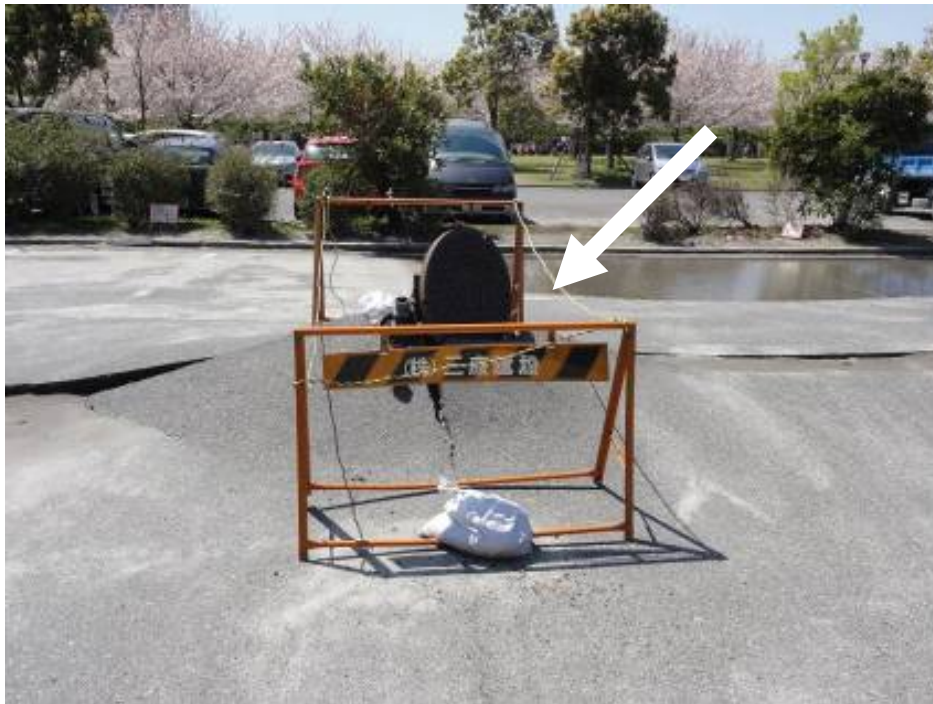
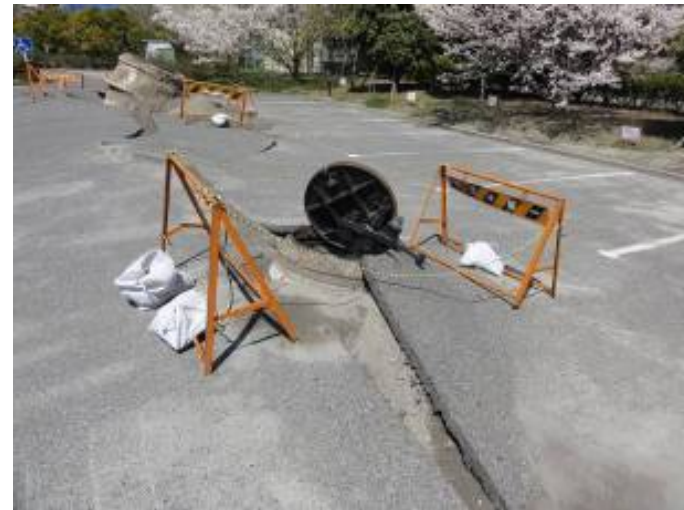
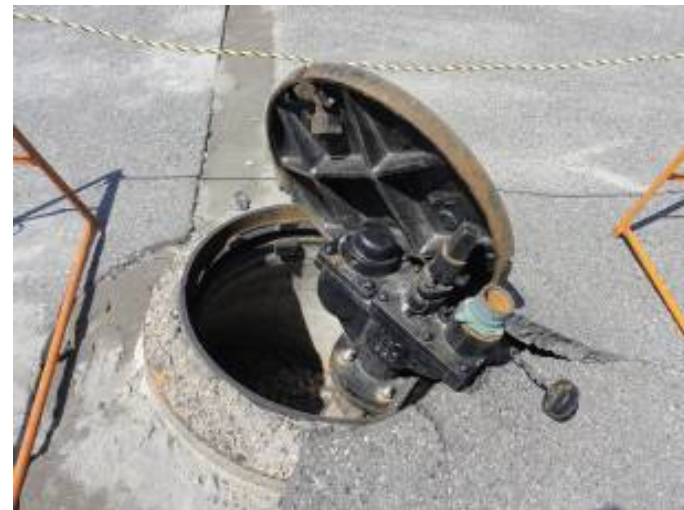
# 耐震性貯水槽-マンホール3

中央部のマンホール

マンホールの浮上 バルブがふたを下から突き上げている

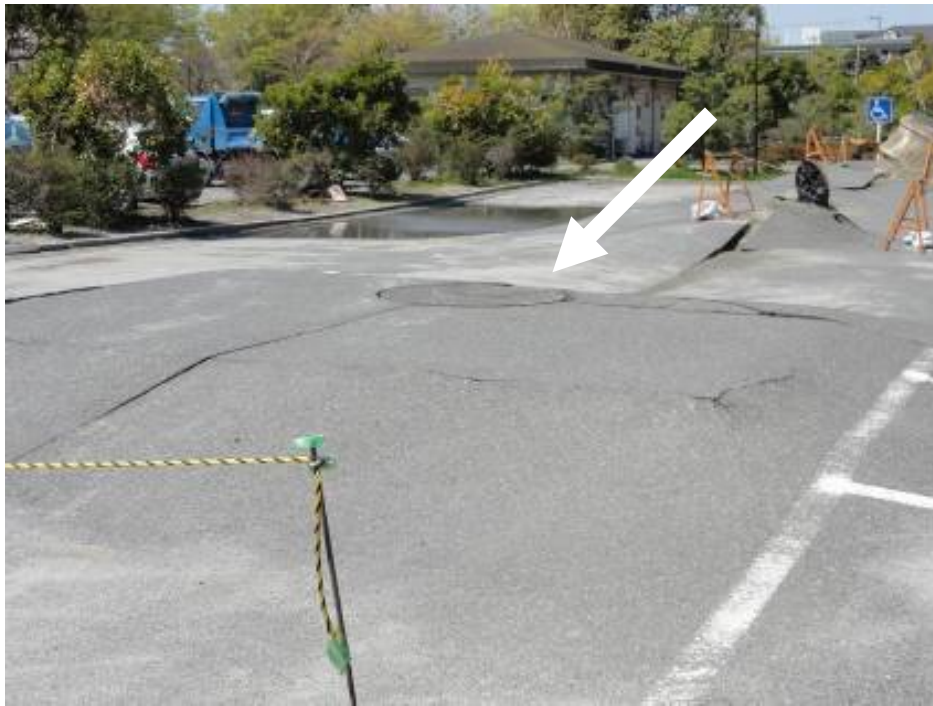
# 耐震性貯水槽-マンホール4

南側のマンホール

地下ボックスの形状に合わせひび割れと舗装の陥没が発生

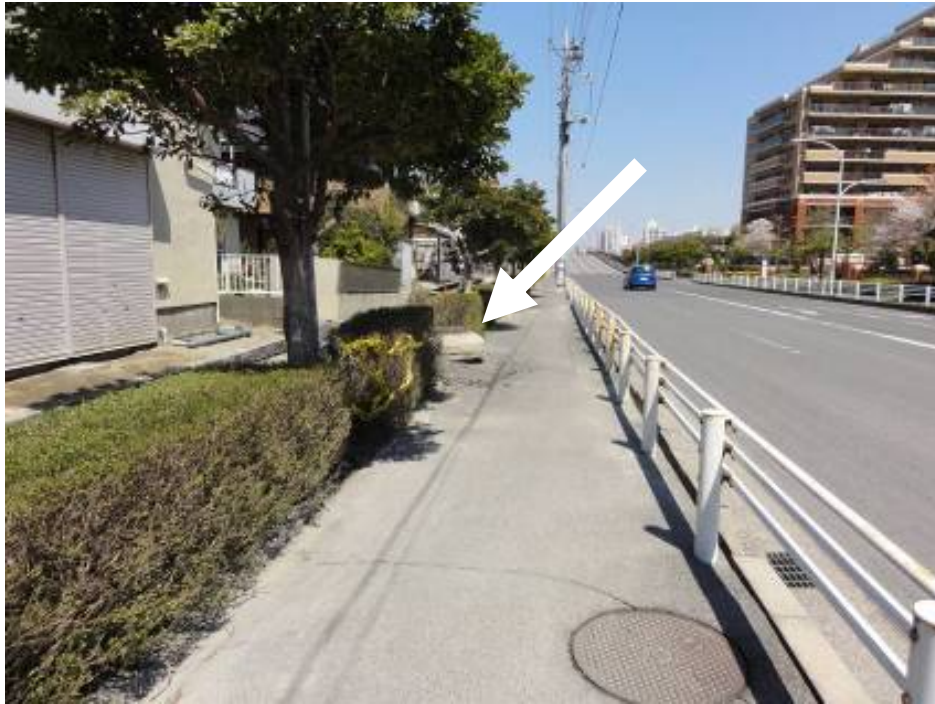
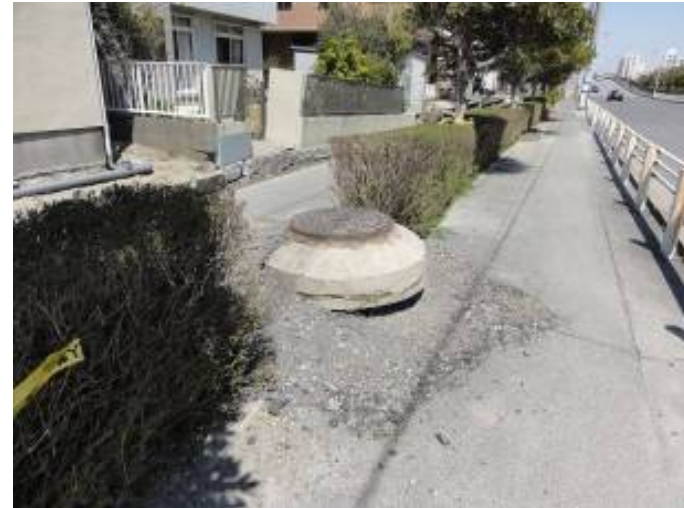
# 高洲A-マンホール2

歩道部のマンホールの浮上
