# 東日本大震災 マンホール被害事例報告

千葉県浦安市、埼玉県久喜市、茨城県潮来市

株式会社 G&U技術研究センター  
平成23年6月

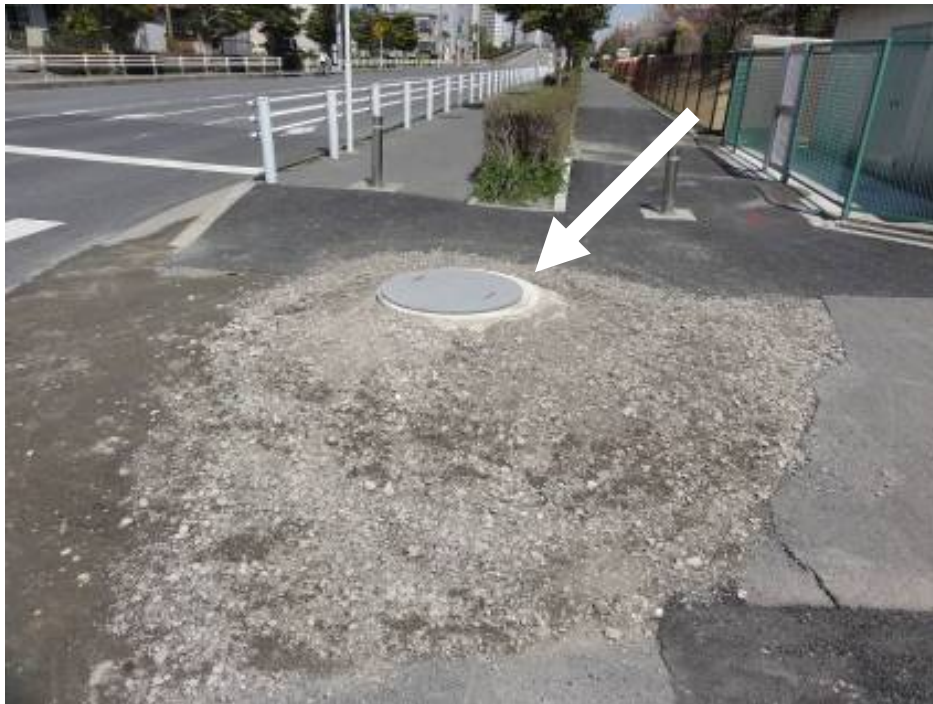
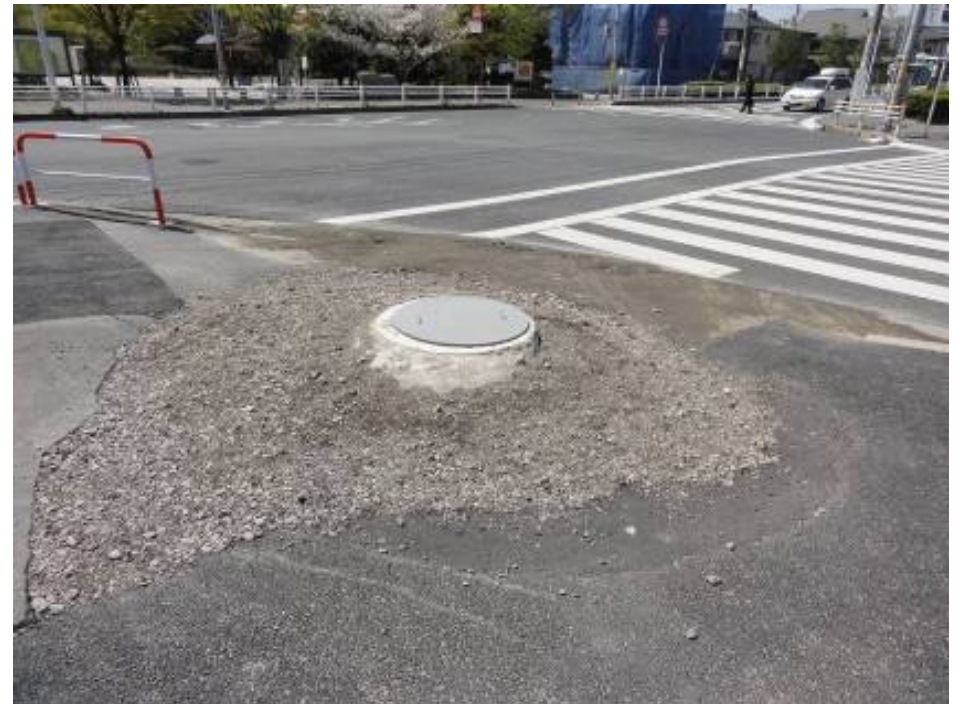
# 高洲A-マンホール3

歩道部のマンホールの浮上 仮設ふたが設置されている

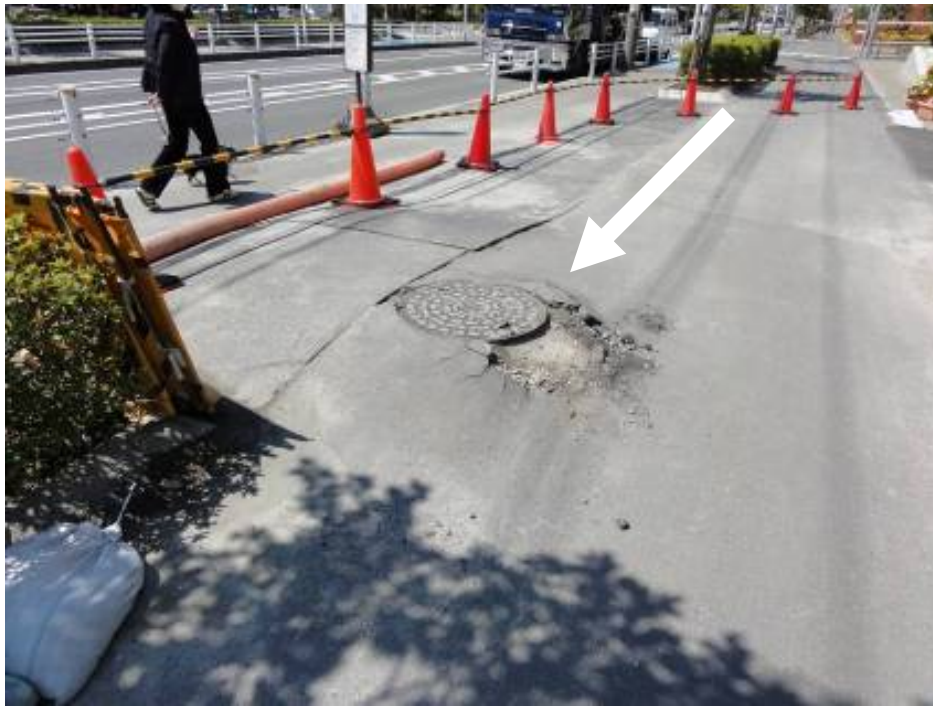
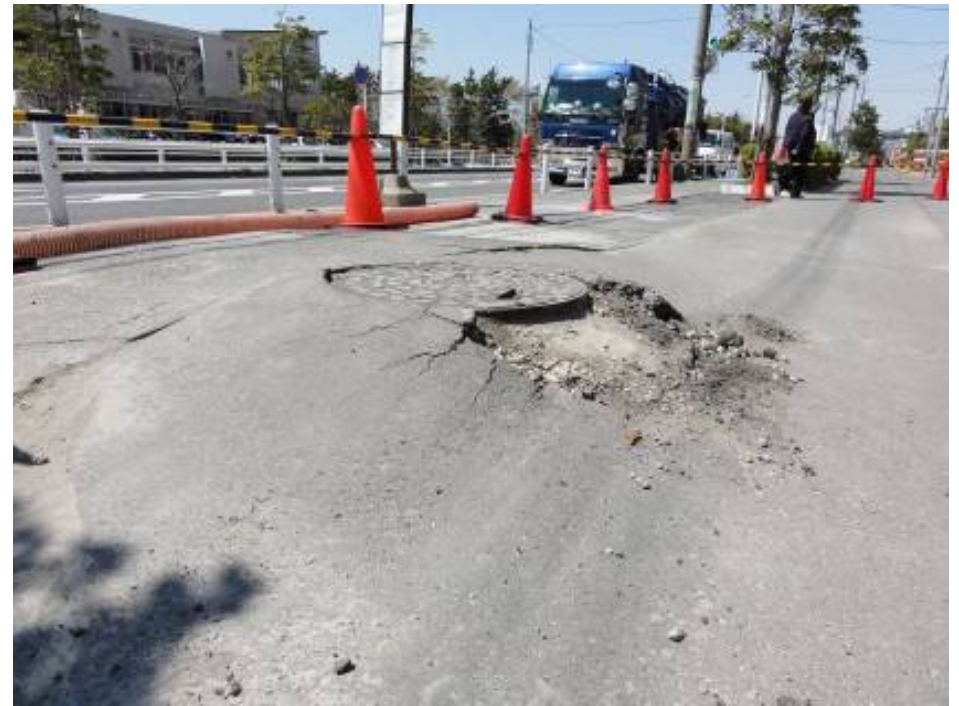
# 高洲A-マンホール6

歩道部のマンホールの浮上

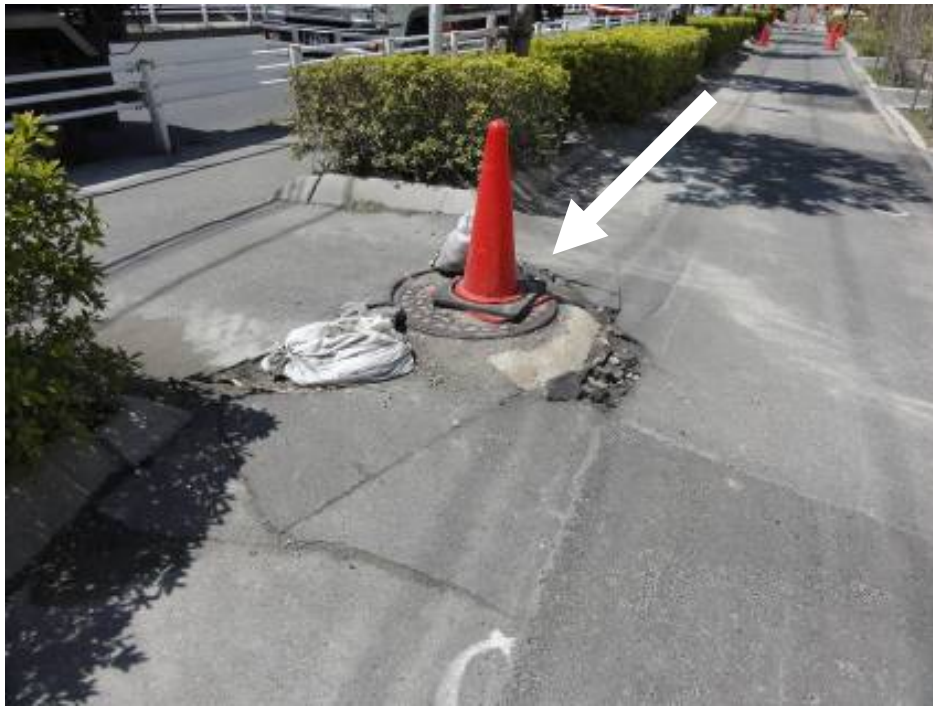
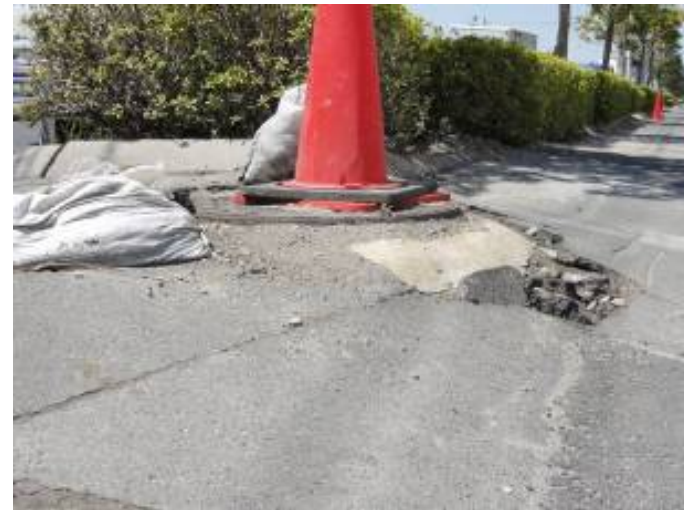
# 高洲A-マンホール7

歩道部のマンホールの浮上

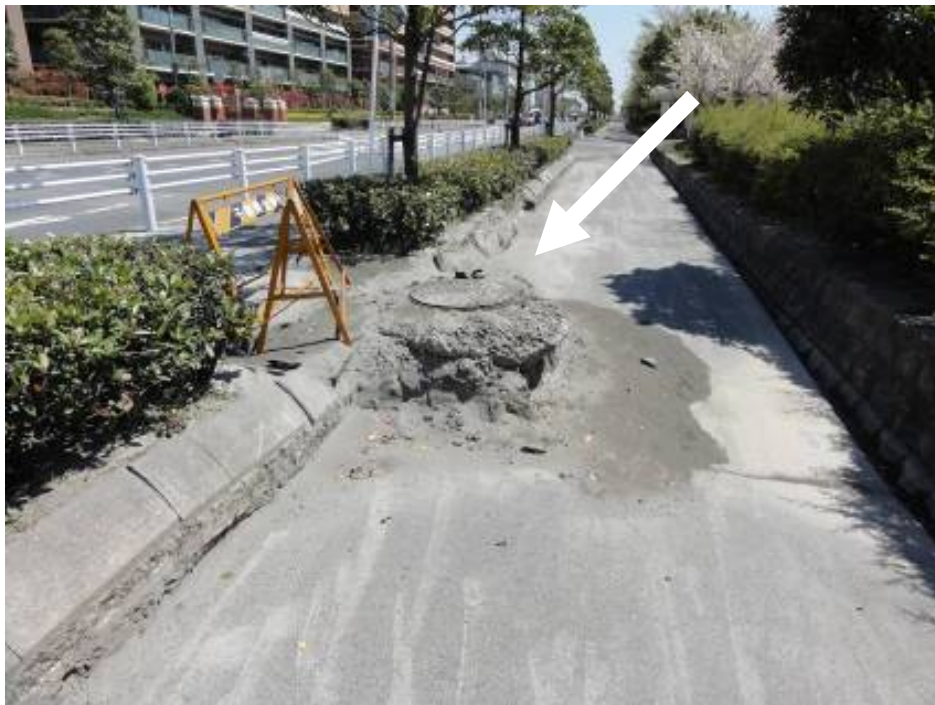
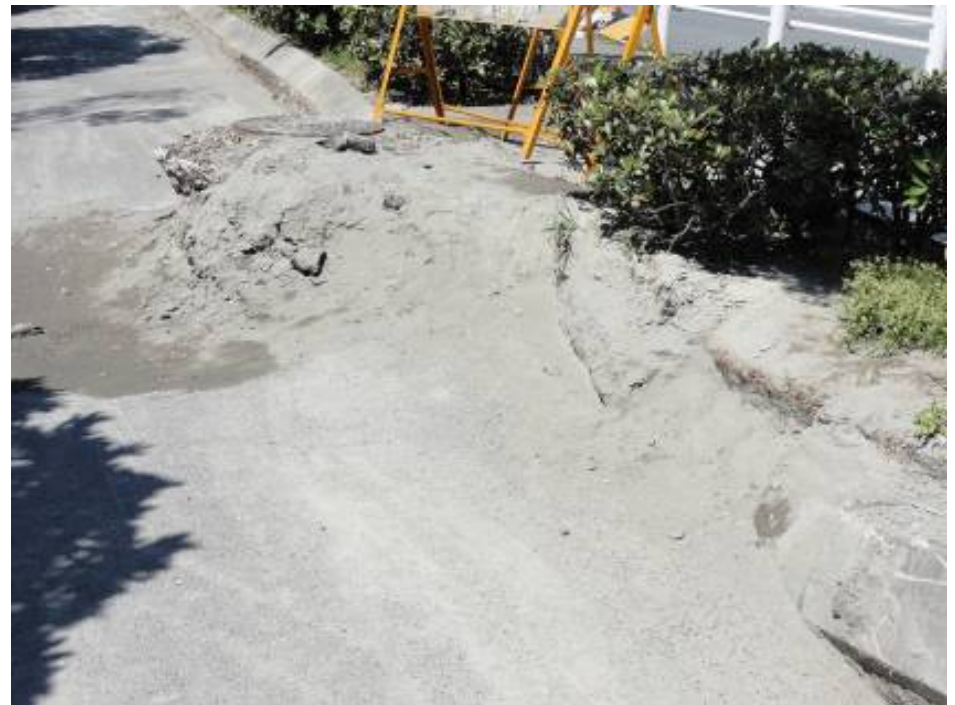
# 高洲B-マンホール1

歩道部のマンホールの浮上 液状化噴砂

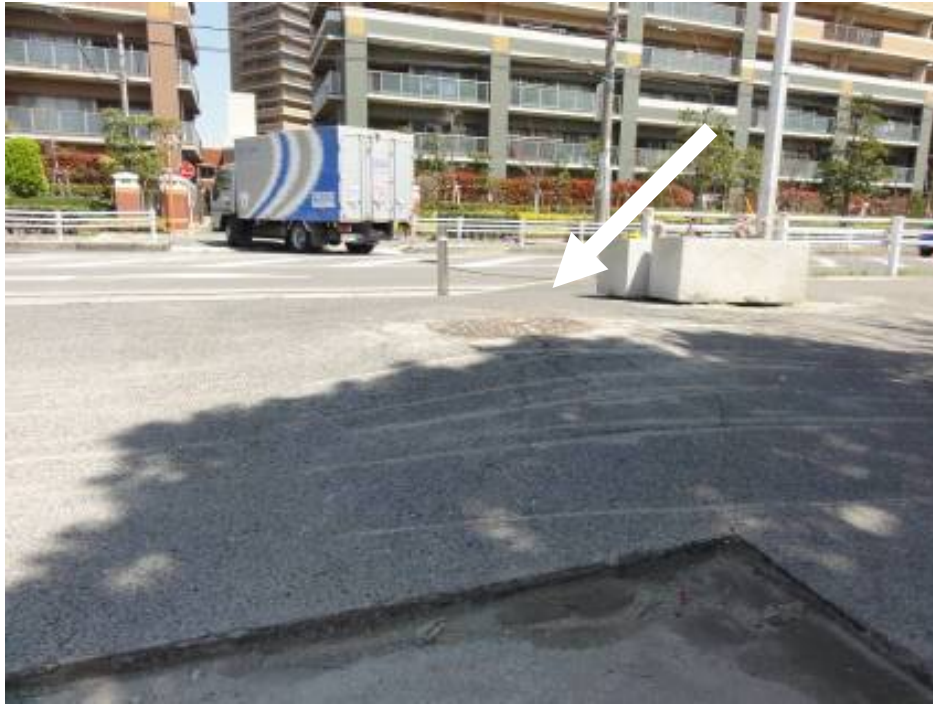
# 高洲B-マンホール2

歩道部のマンホールの浮上 放射状ひび割れ

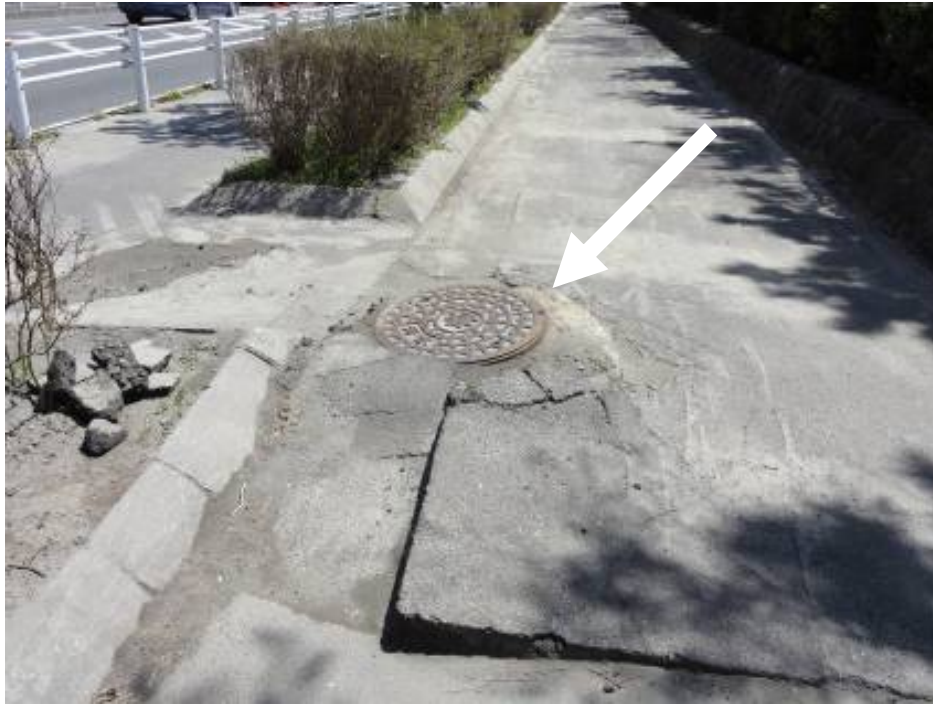
# 高洲B-マンホール3

歩道部のマンホールの浮上

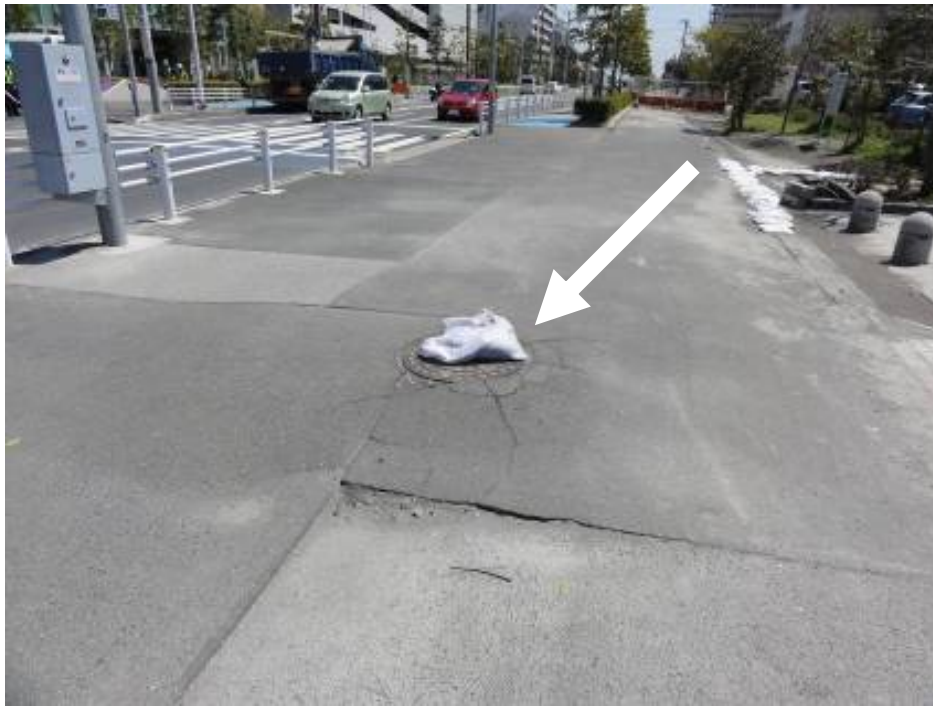
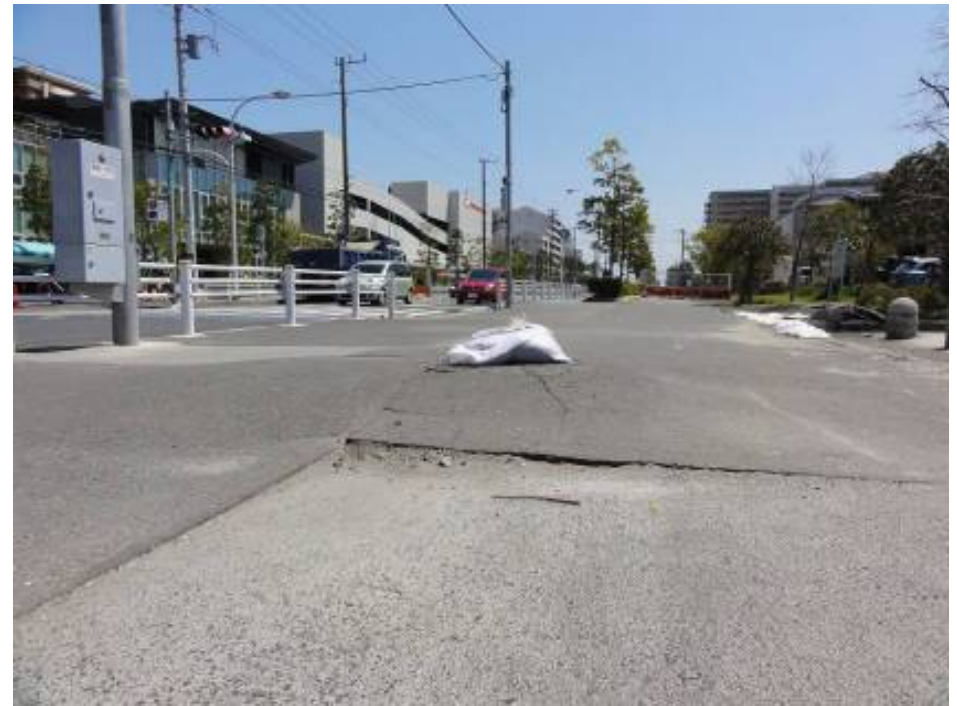
# 高洲B-マンホール4

歩道部のマンホールの隆起

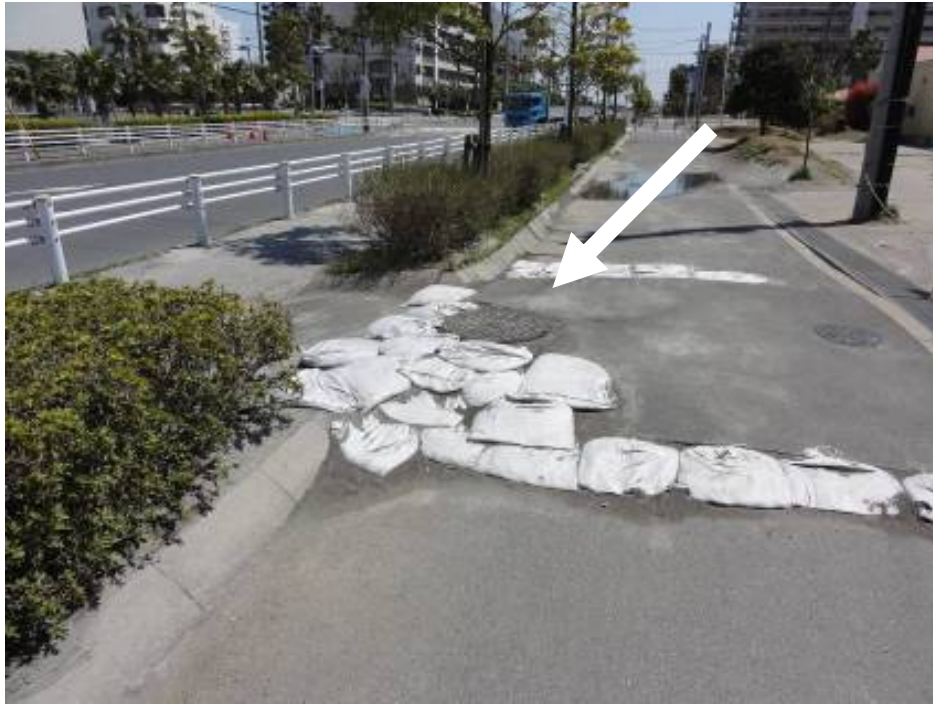
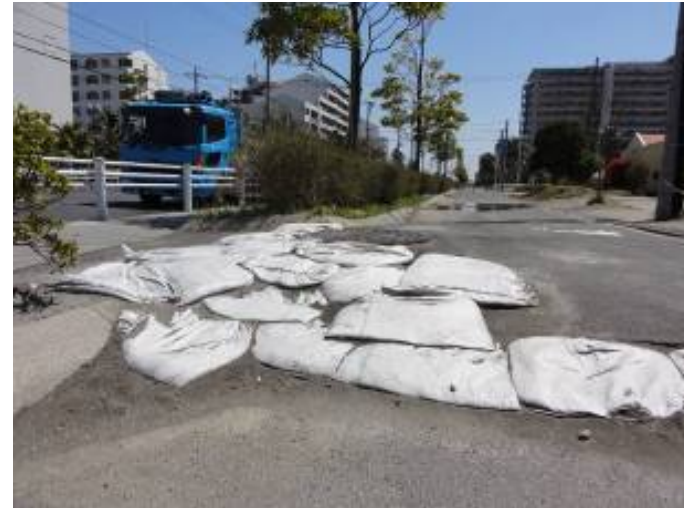
# 高洲B-マンホール5

歩道部のマンホールの浮上

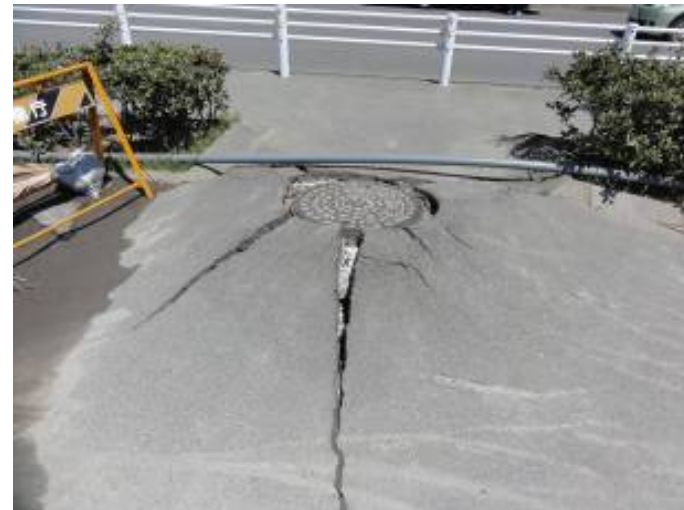
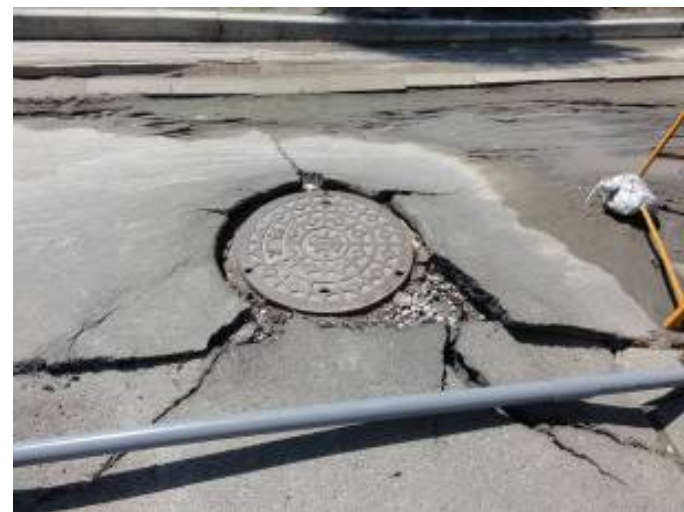
# 高洲B-マンホール6

歩道部のマンホールの浮上

放射状のひび割れ

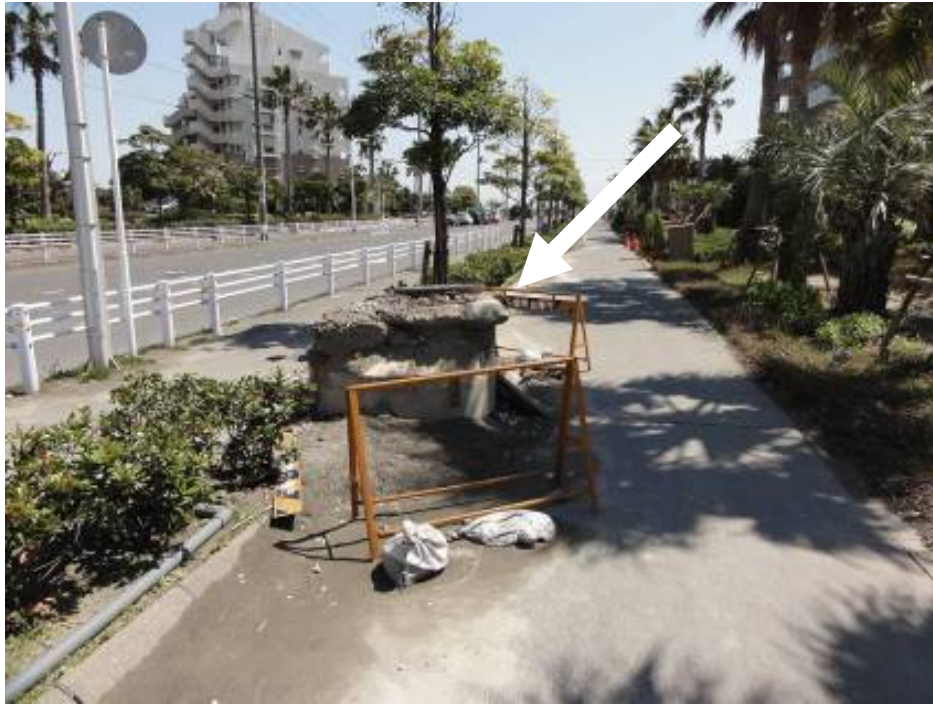
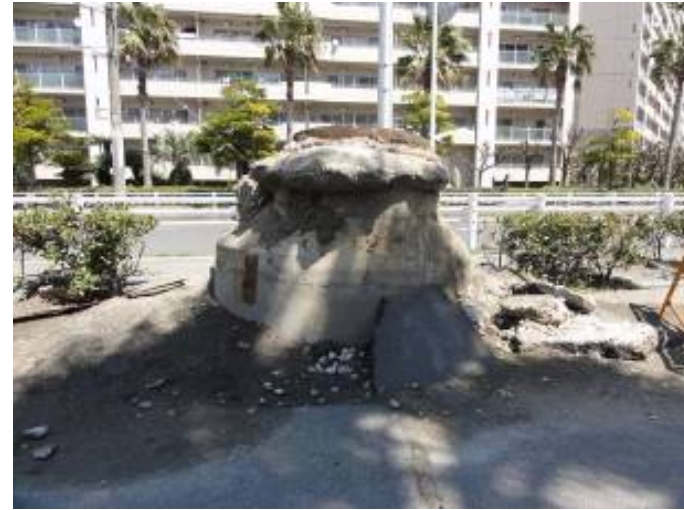
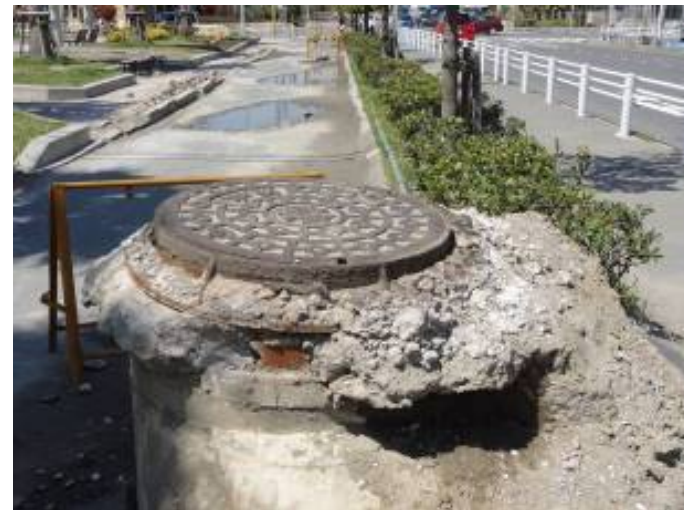
# 高洲B-マンホール7

歩道部のマンホールの浮上 液状化噴砂

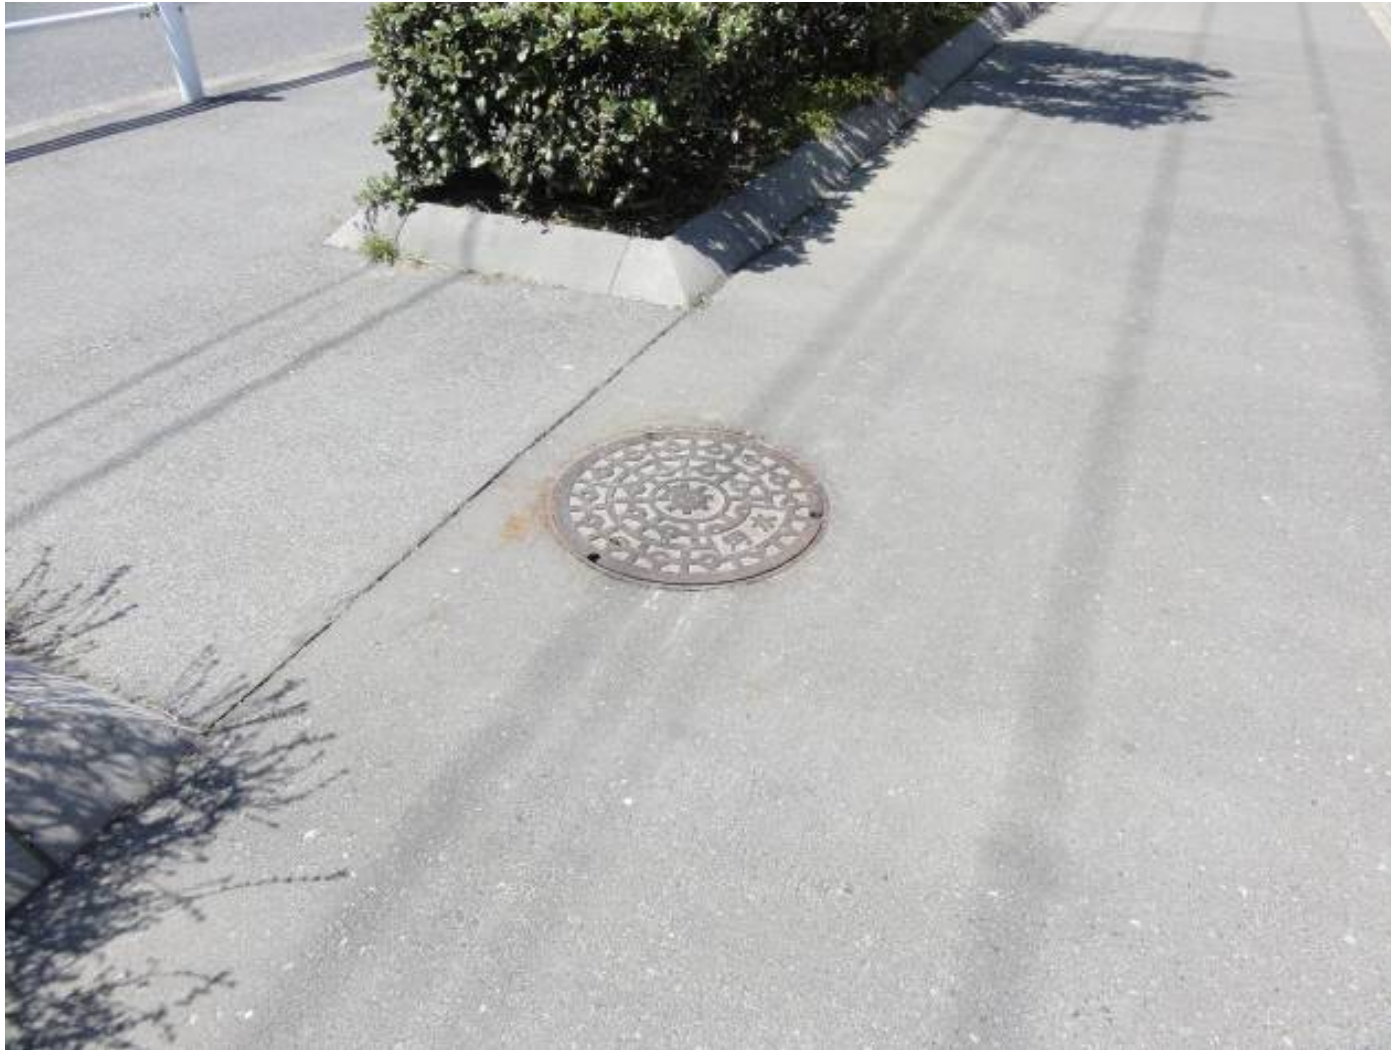
# 高洲B-マンホール9

歩道部のマンホール 特に問題なし

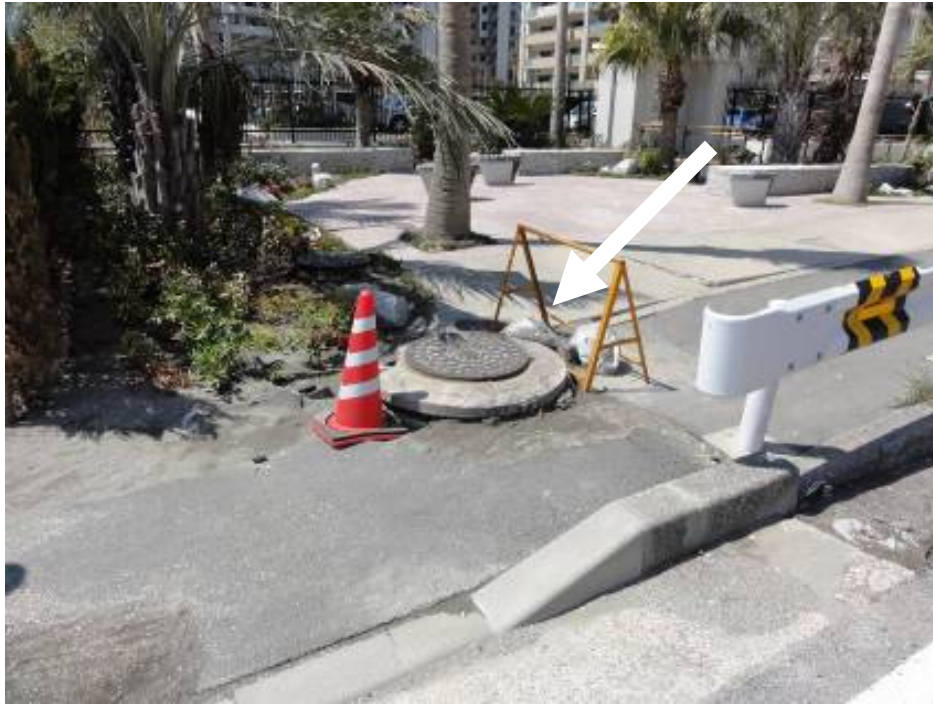
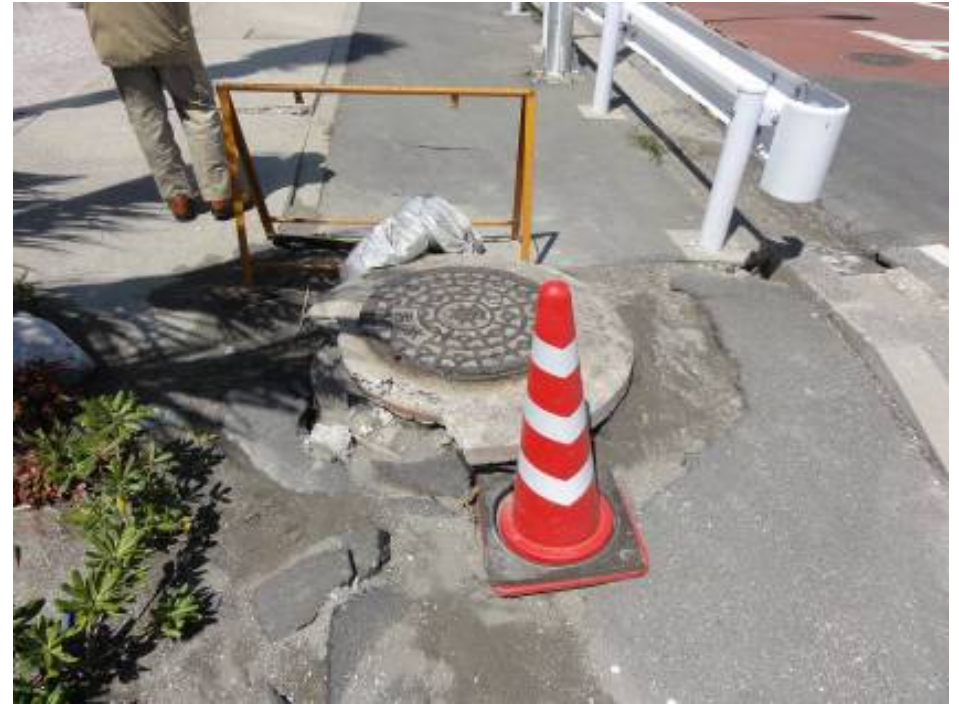
# 高洲C-マンホール1

歩道部のマンホールの浮上

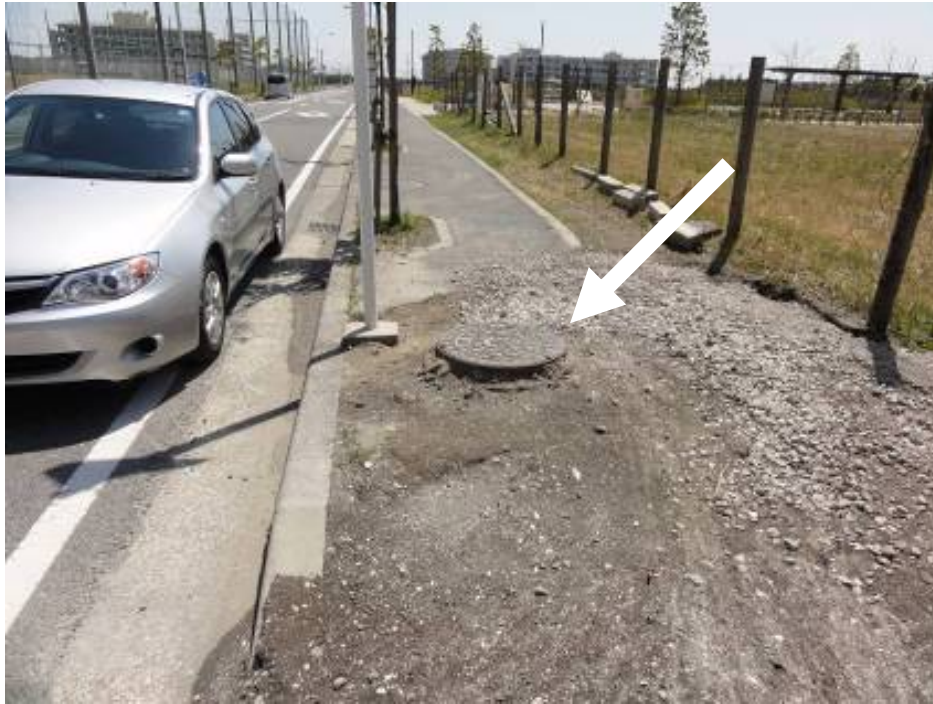
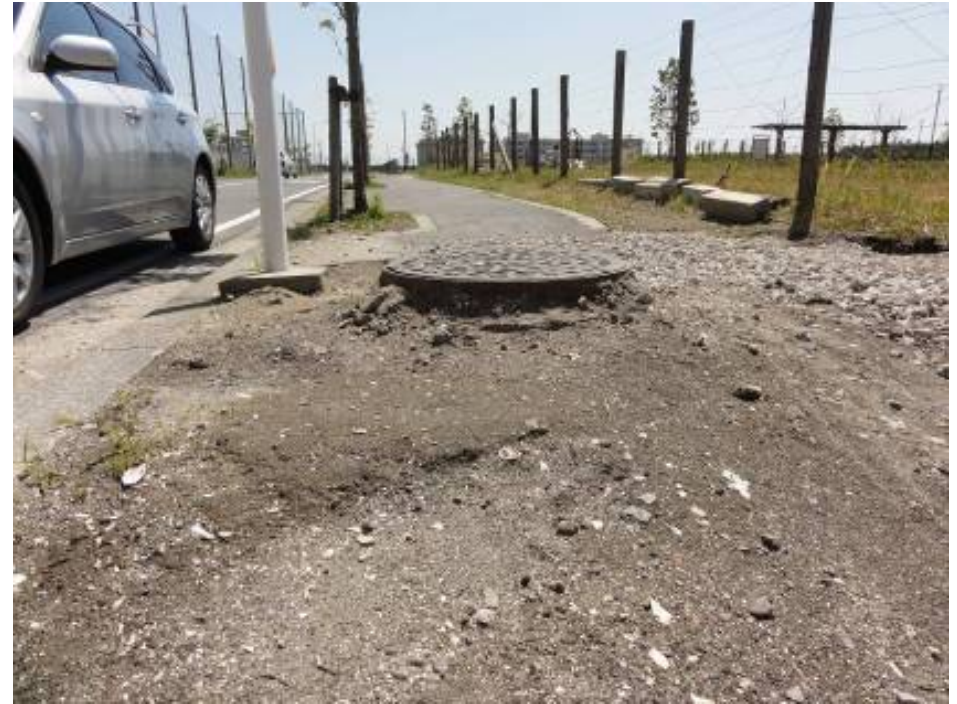
# 高洲C-マンホール2

歩道部のマンホールの浮上

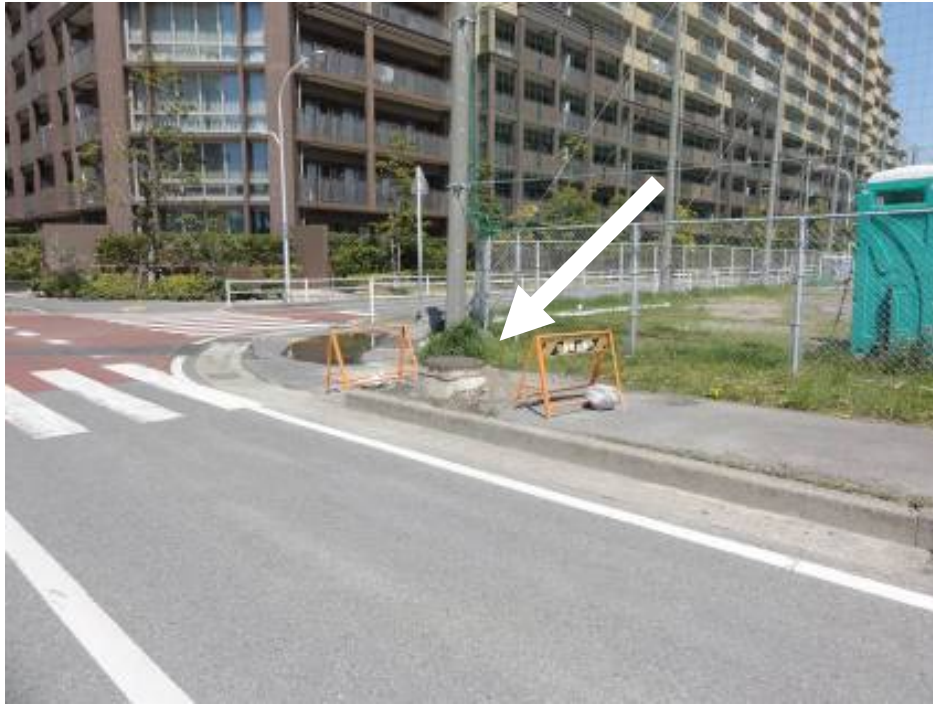
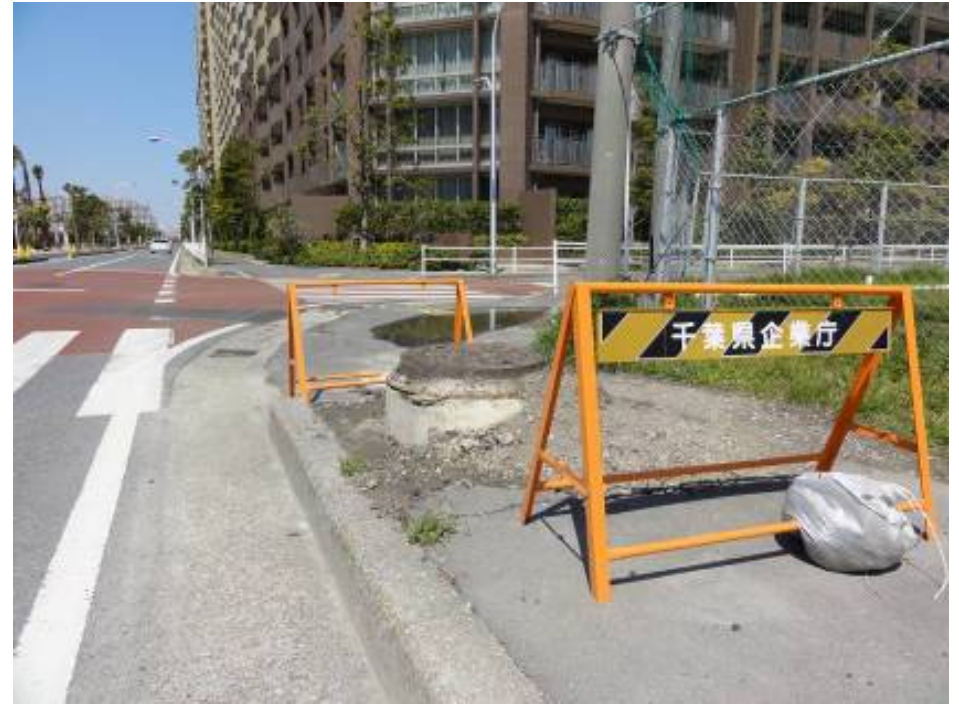
# 高洲C-マンホール3

歩道部のマンホールの浮上

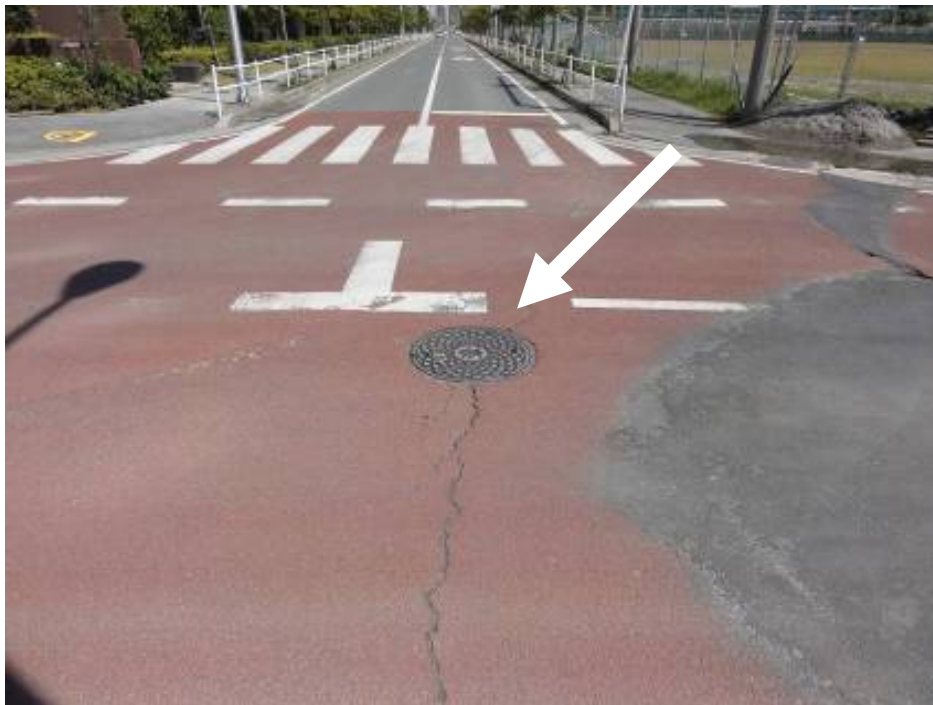
# 高洲C-マンホール4

車道部のマンホール周辺舗装に横断方向のひび割れ

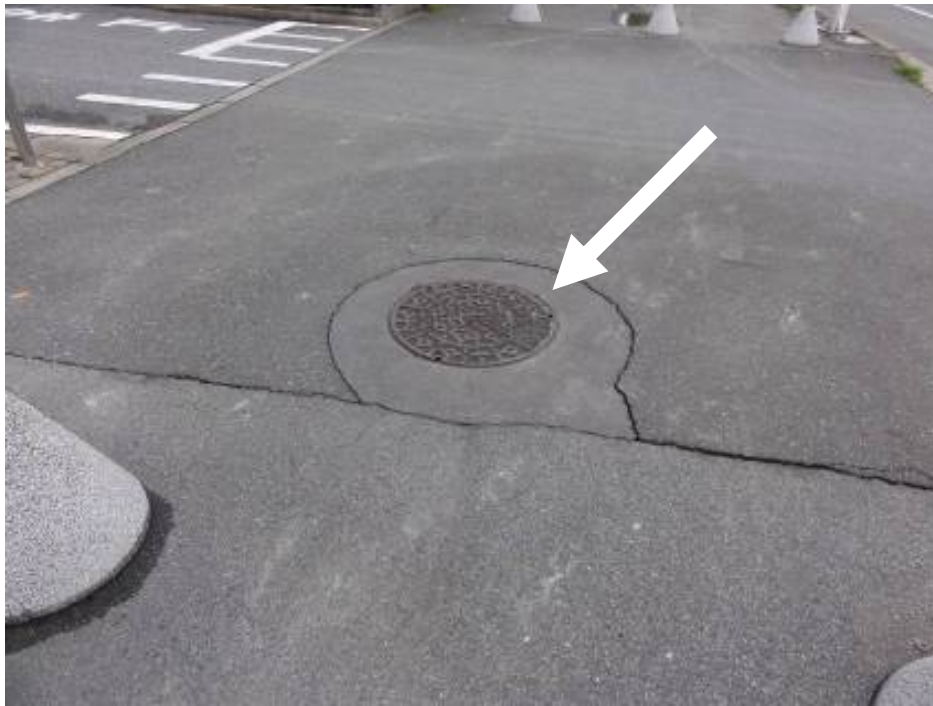
# 高洲D-マンホール1

車道部のマンホール周辺舗装に同心円上のひび割れ

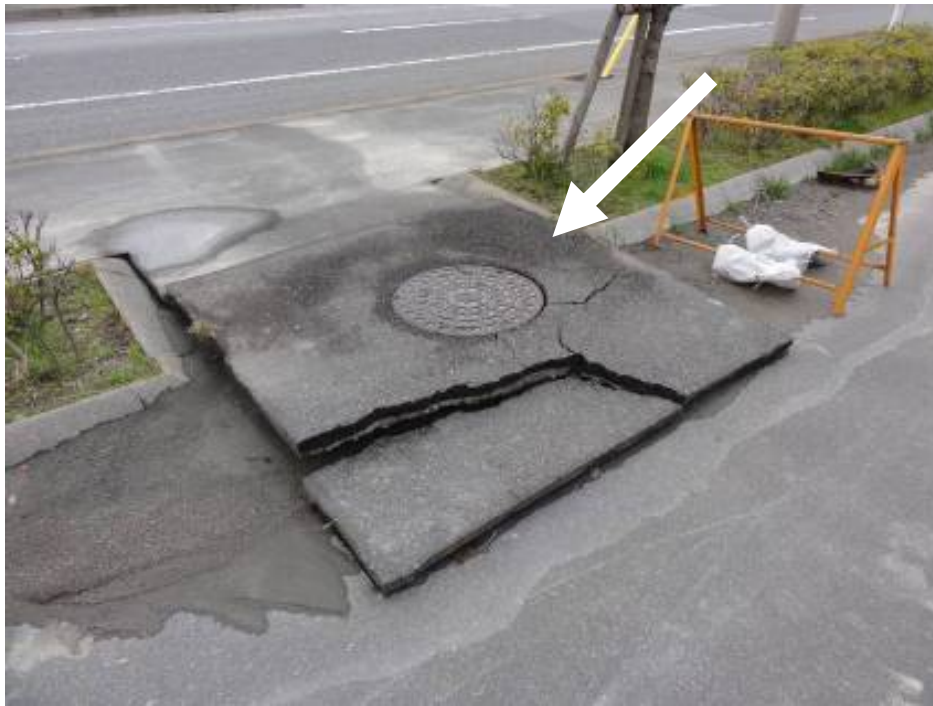
# 高洲D-マンホール2

歩道部のマンホールの浮上

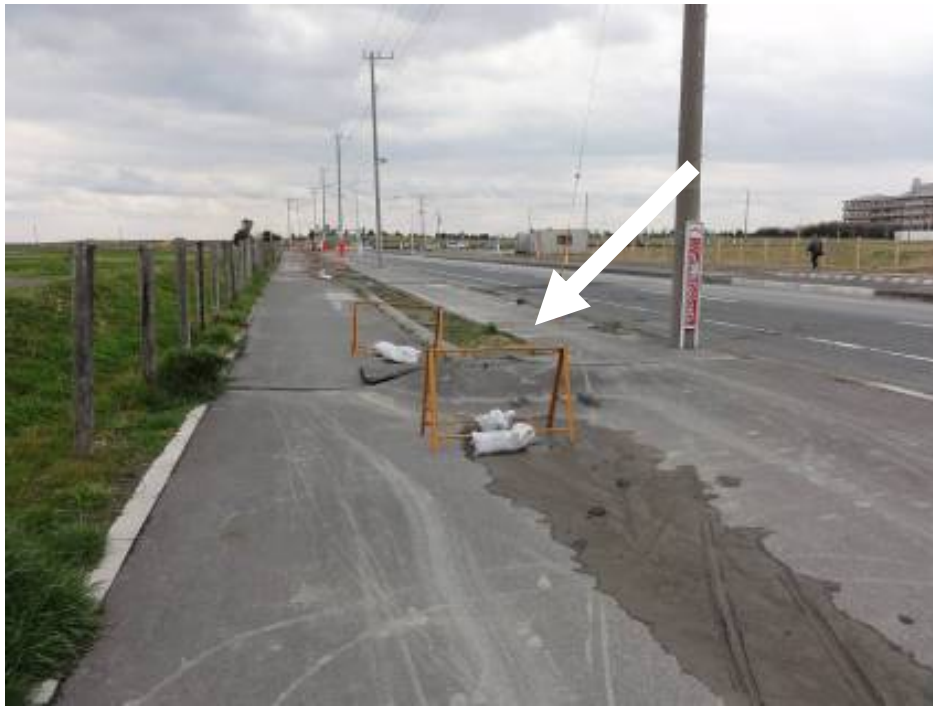
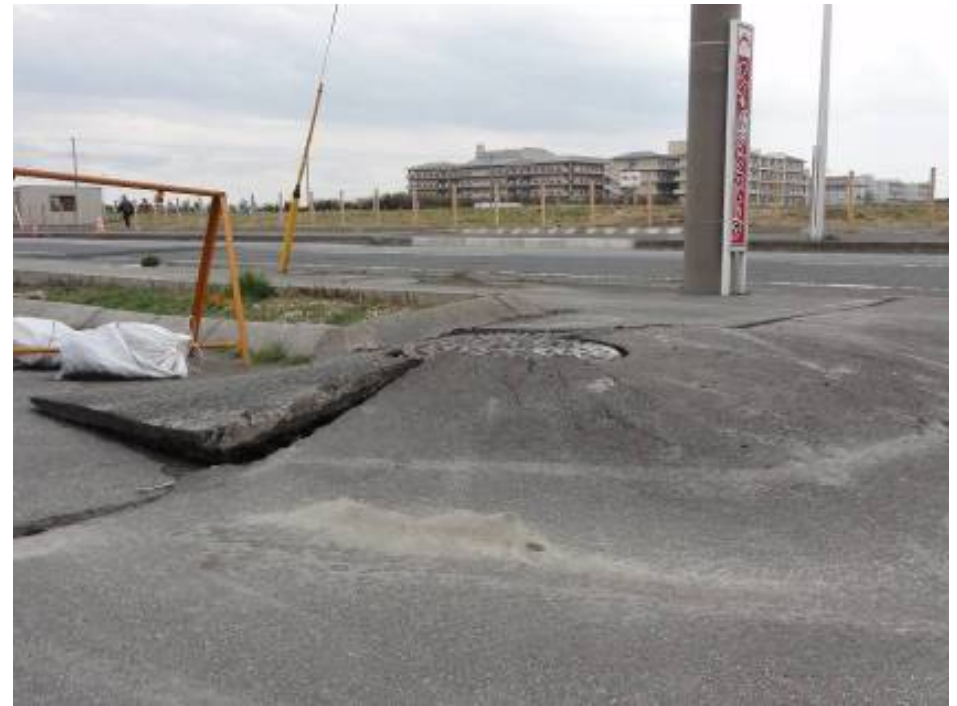
# 高洲D-マンホール3

歩道部のマンホールの浮上

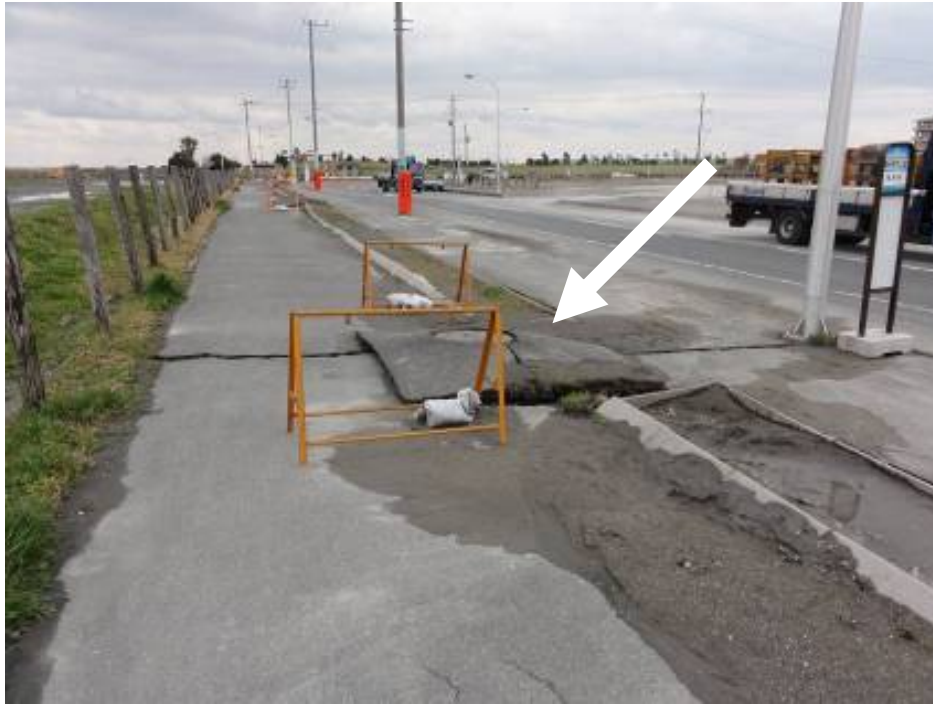
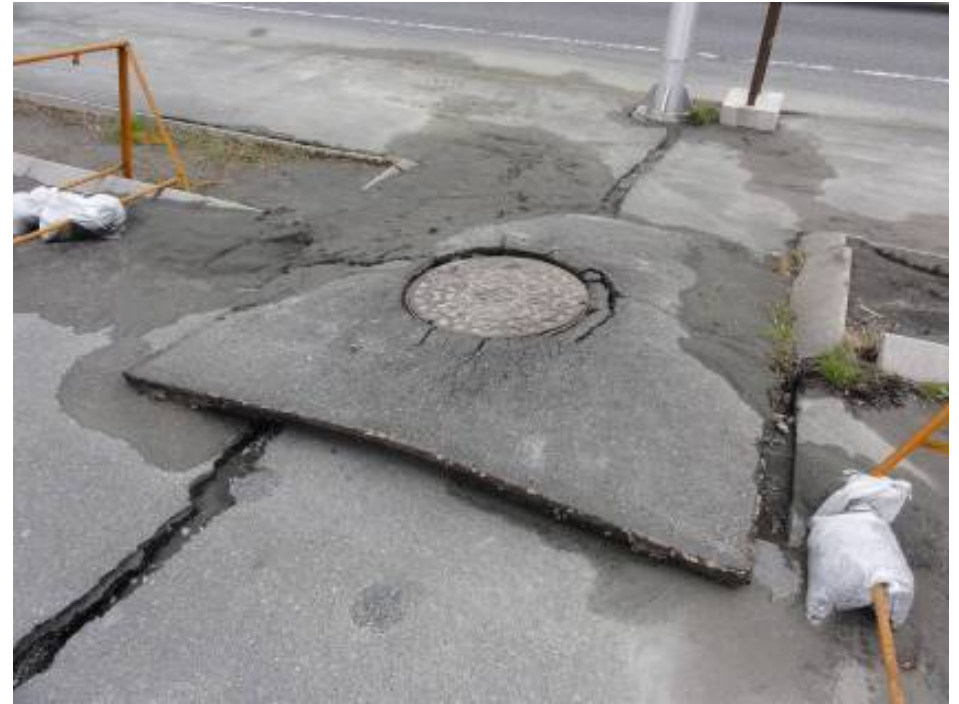
# 高洲D-マンホール5

歩道部のマンホールの浮上

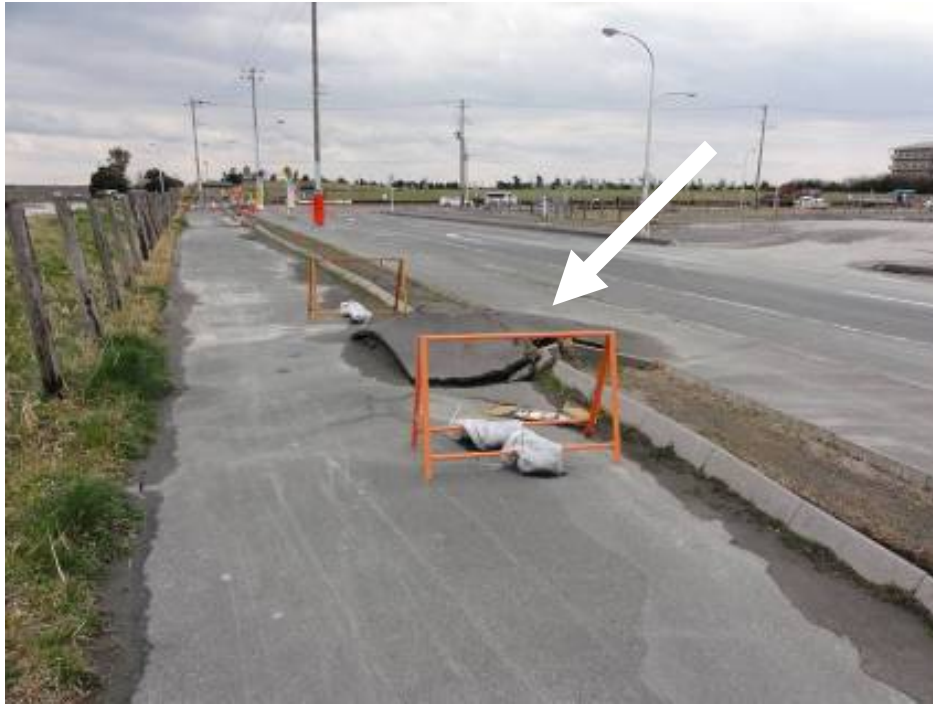
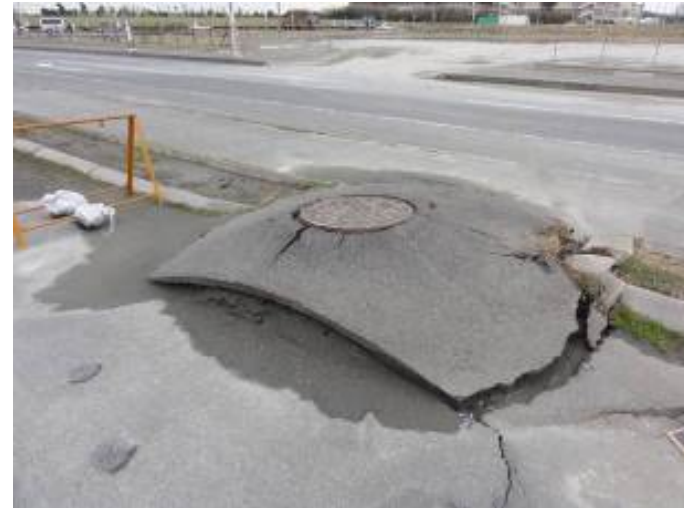
# 高洲D-マンホール6

歩道部のマンホールの浮上

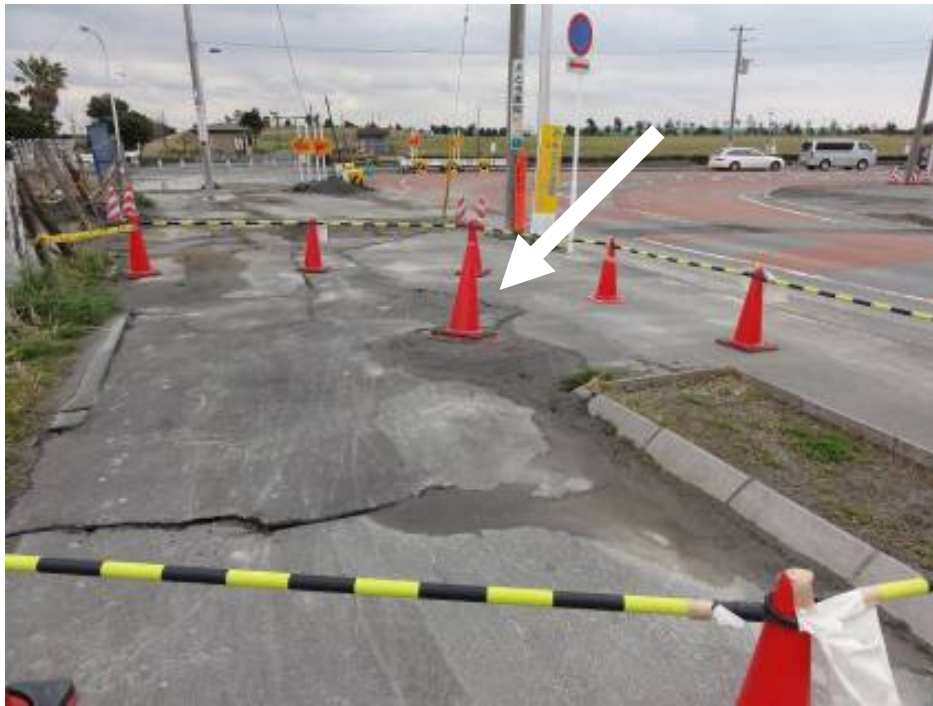
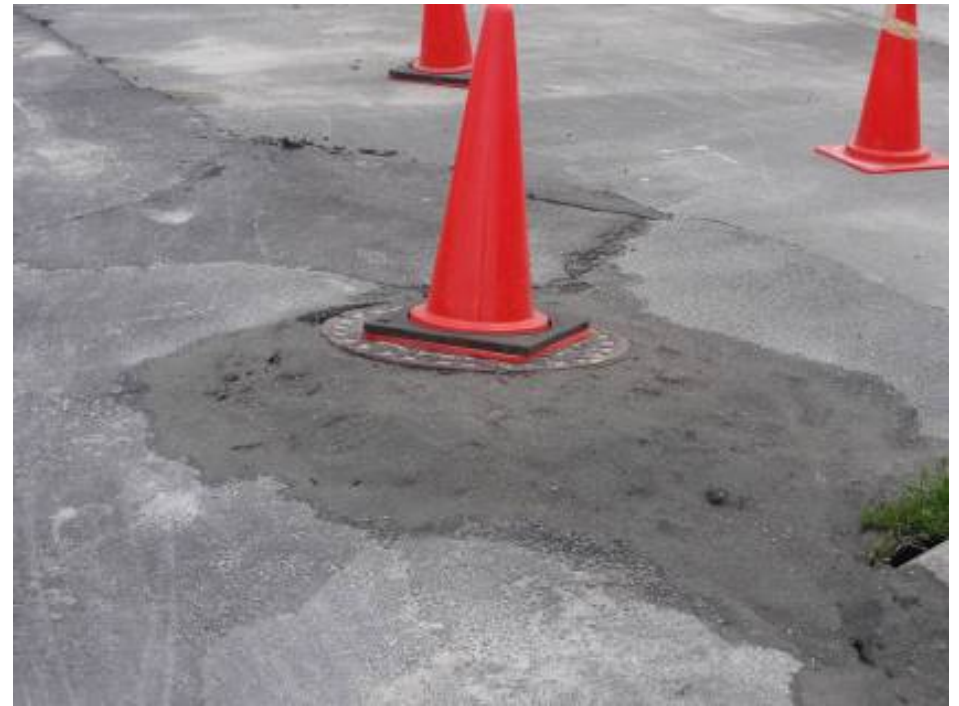
# 高洲D-マンホール7

歩道部のマンホールの浮上
