# 東日本大震災 マンホール被害事例報告

千葉県浦安市、埼玉県久喜市、茨城県潮来市

株式会社 G&U技術研究センター  
平成23年6月

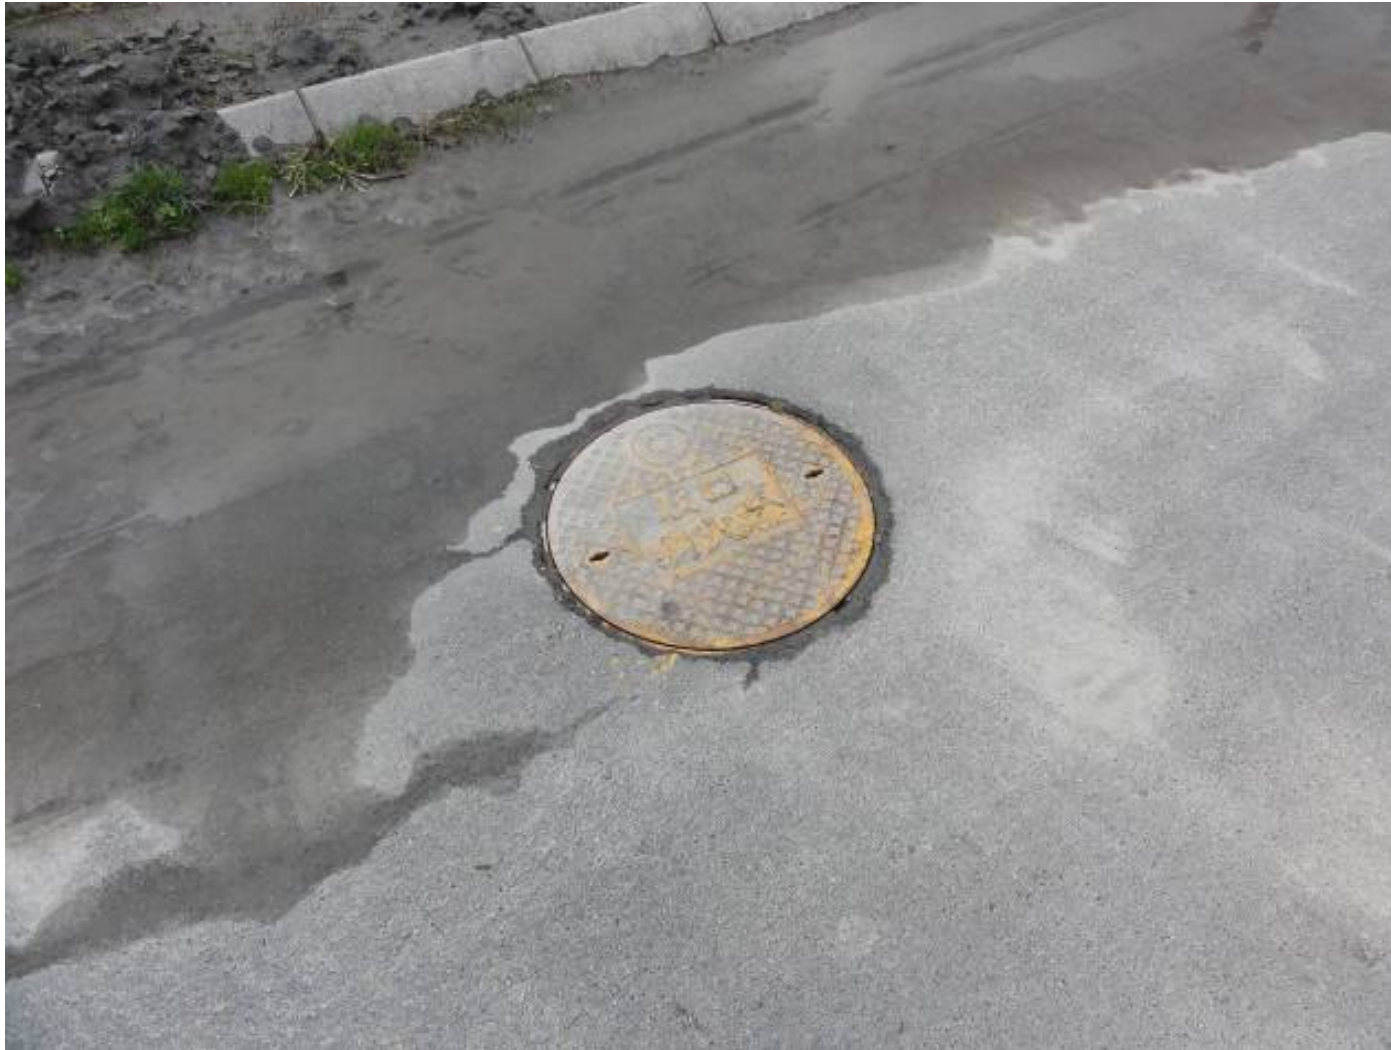
# 高洲D-消火栓

歩道部の消火栓ボックス用のふた

枠と舗装の間隙から噴砂が出た跡あり

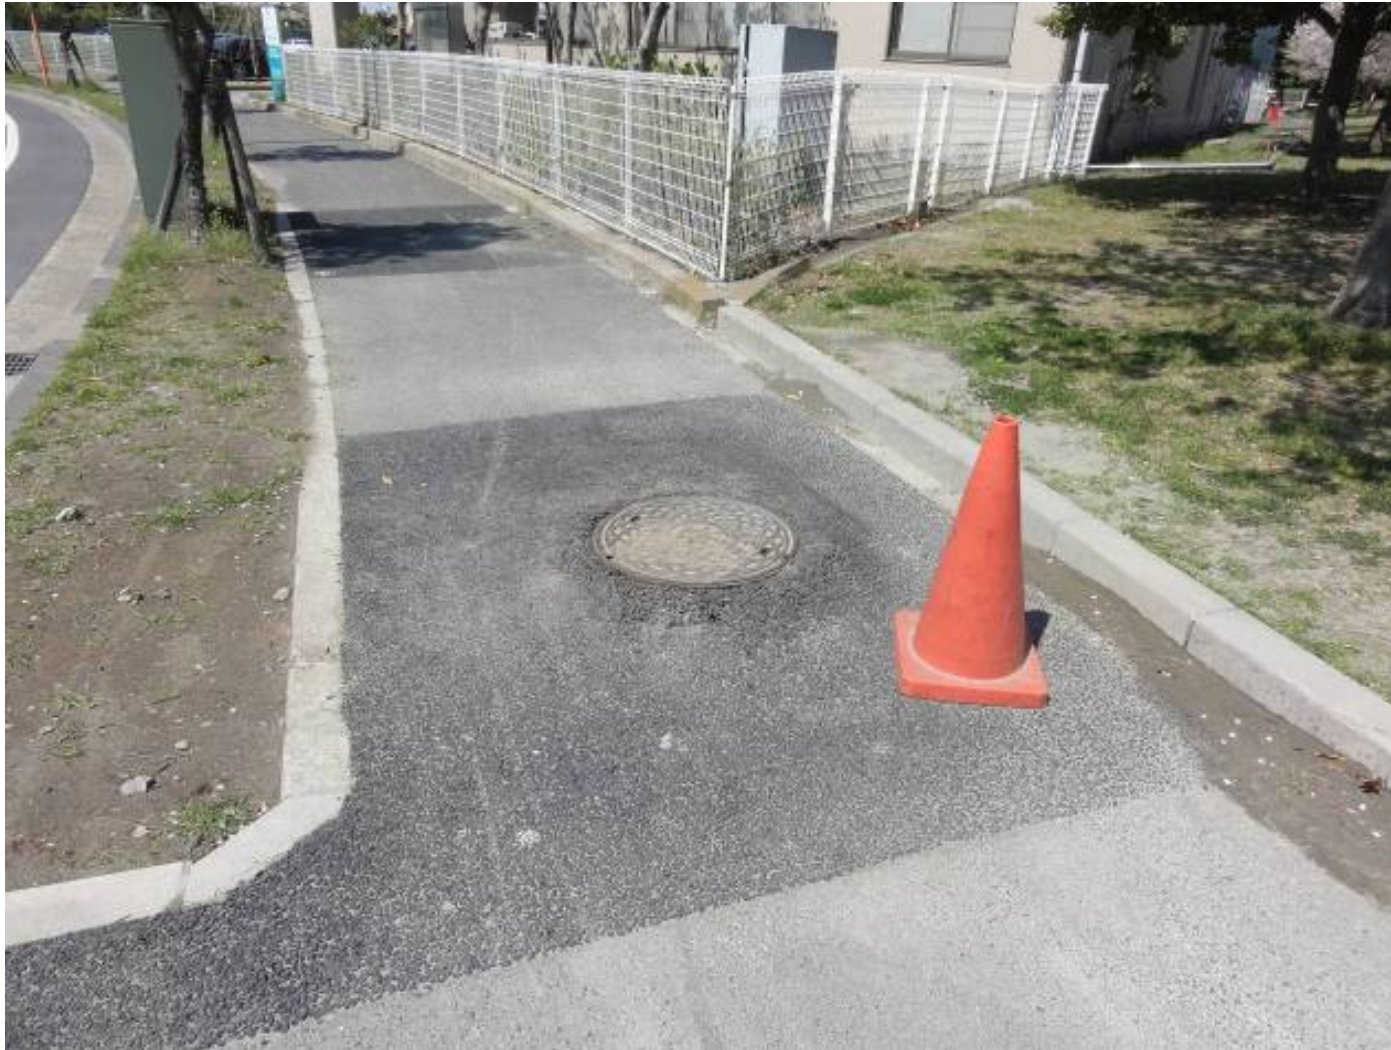
# 明海A-マンホール1

歩道部のマンホール周辺舗装補修跡あり

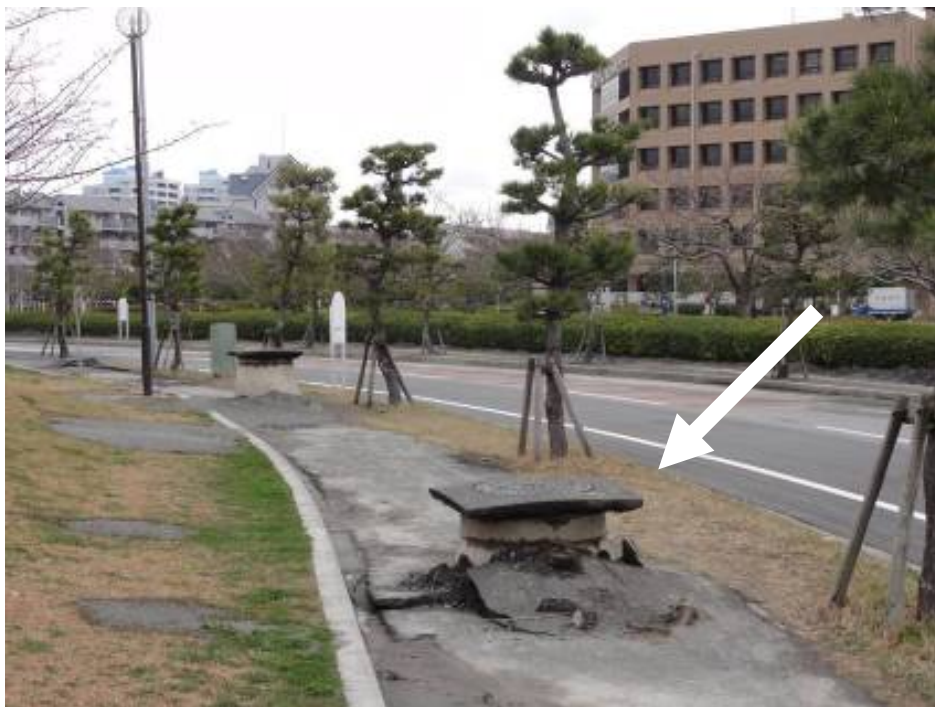
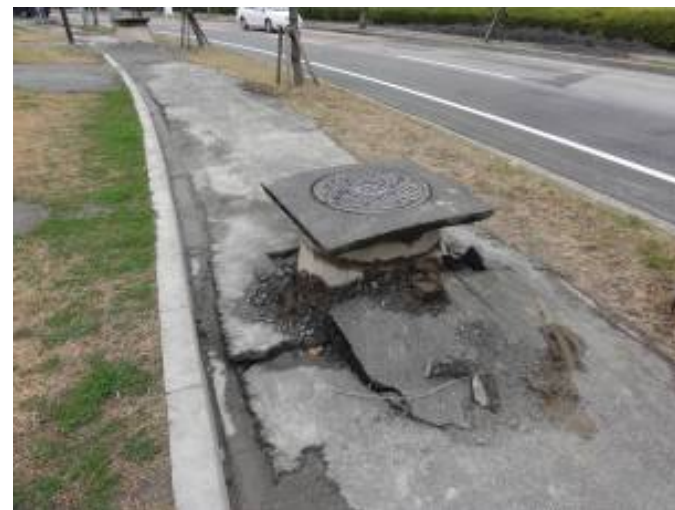
# 明海A-マンホール2

歩道部のマンホールの浮上

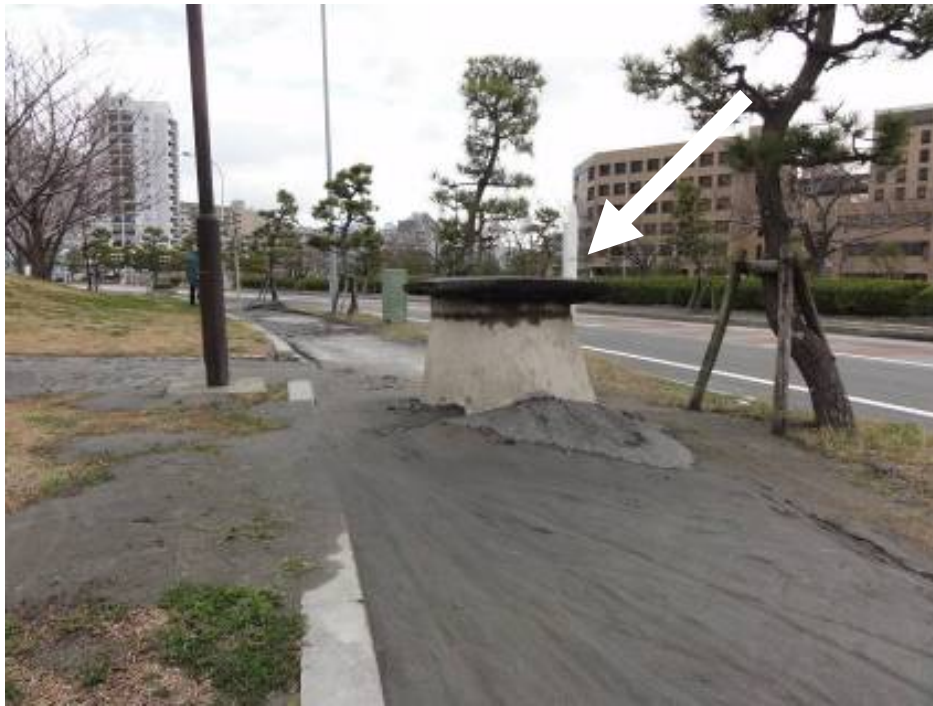
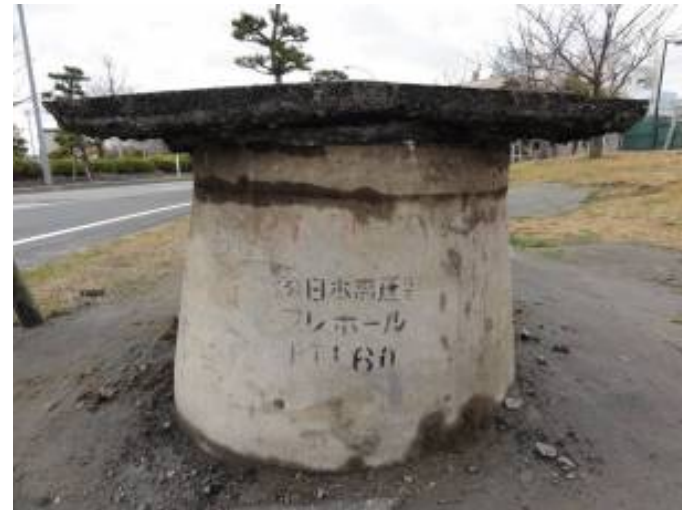
# 明海A-マンホール3

歩道部のマンホールの浮上 液状化噴砂

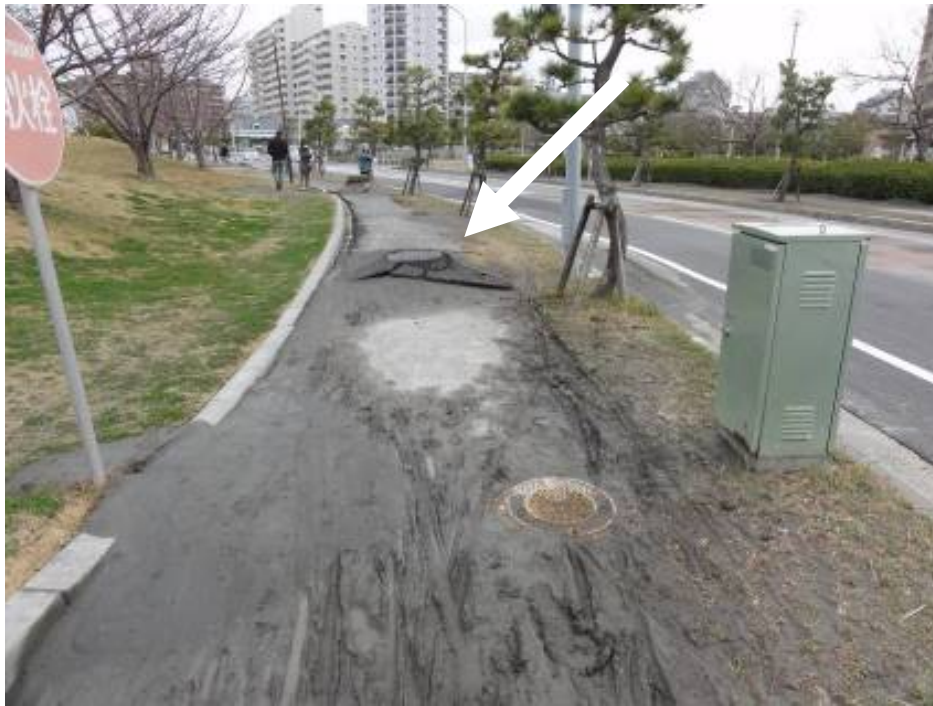
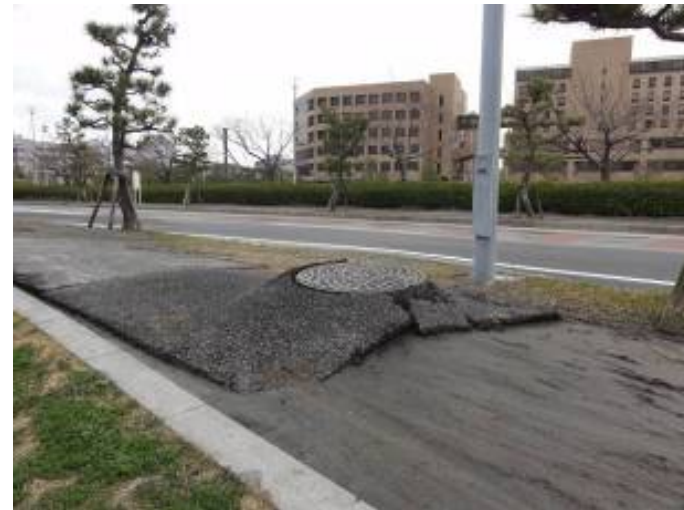
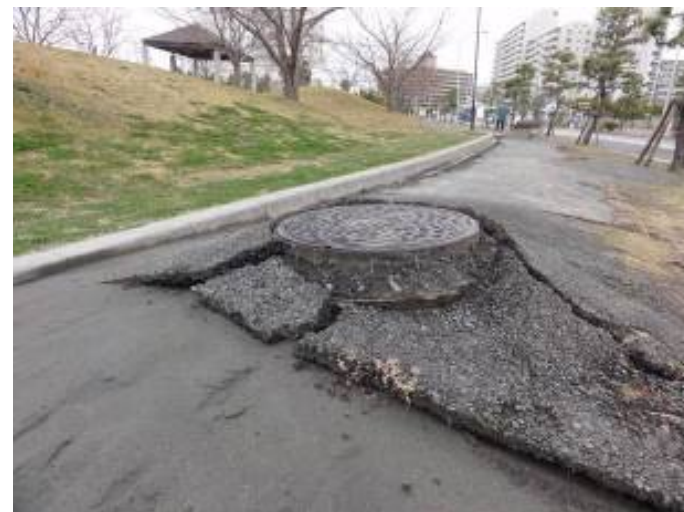
# 明海A-マンホール4

歩道部のマンホールの浮上 液状化噴砂

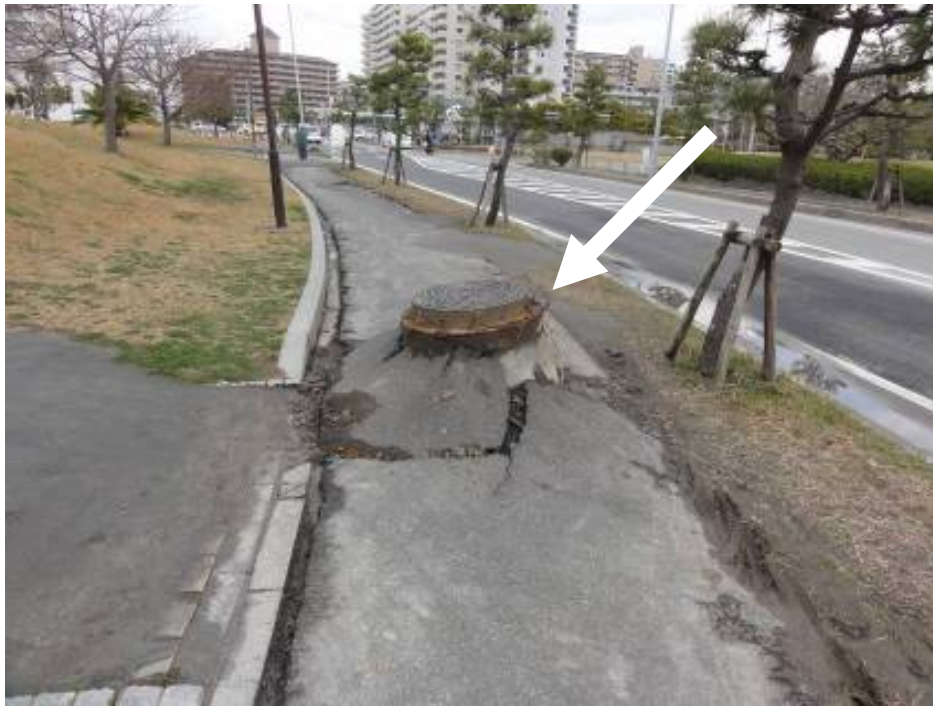
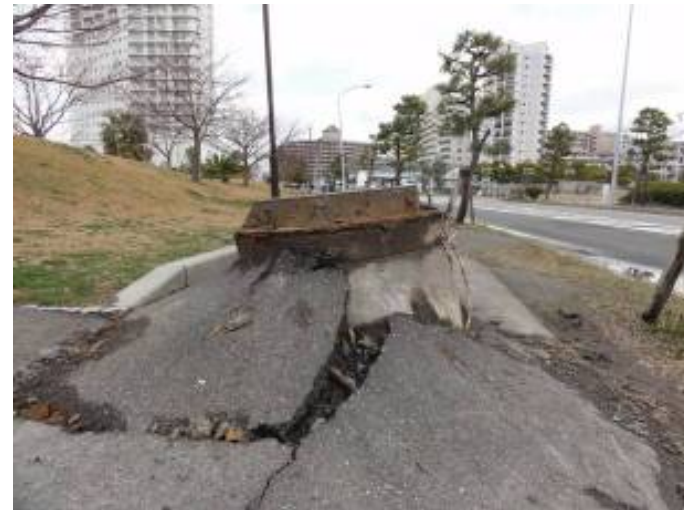
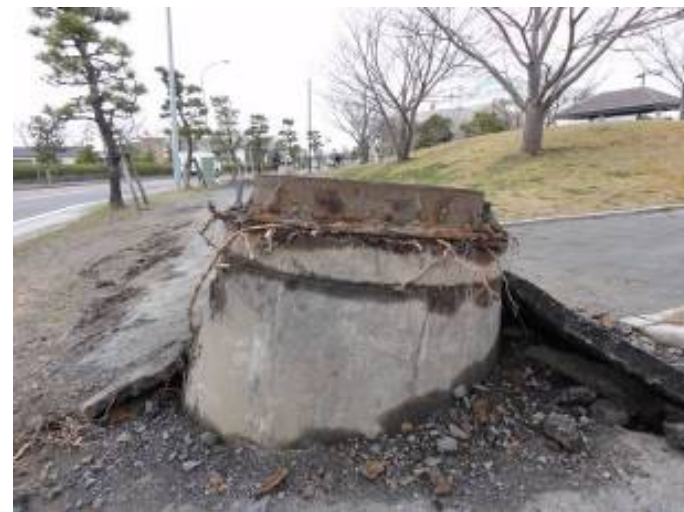
# 明海A-マンホール5

歩道部のマンホールの浮上 液状化噴砂

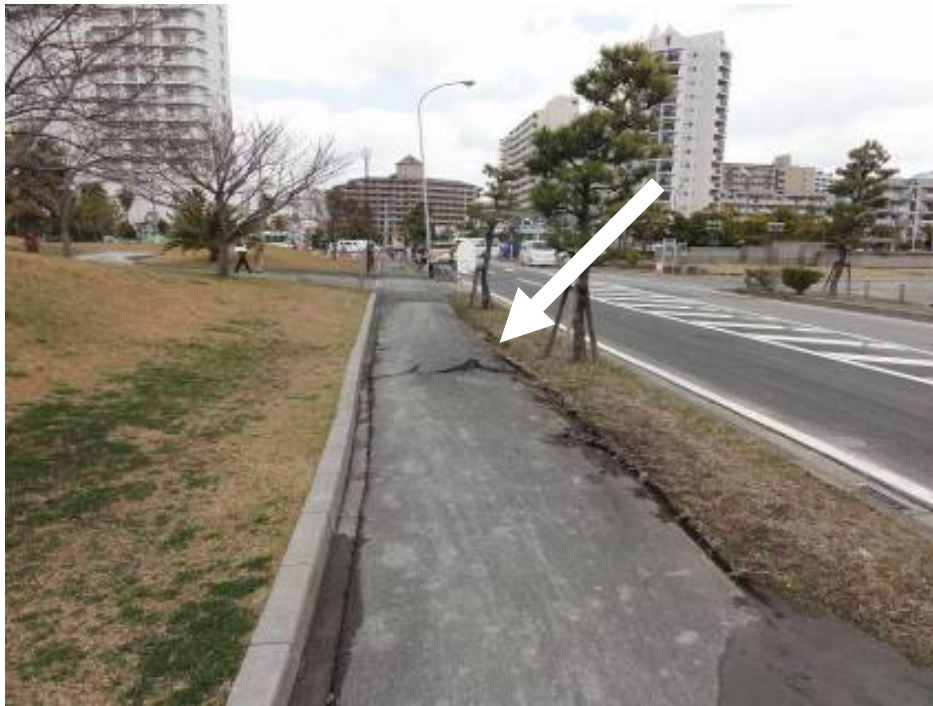
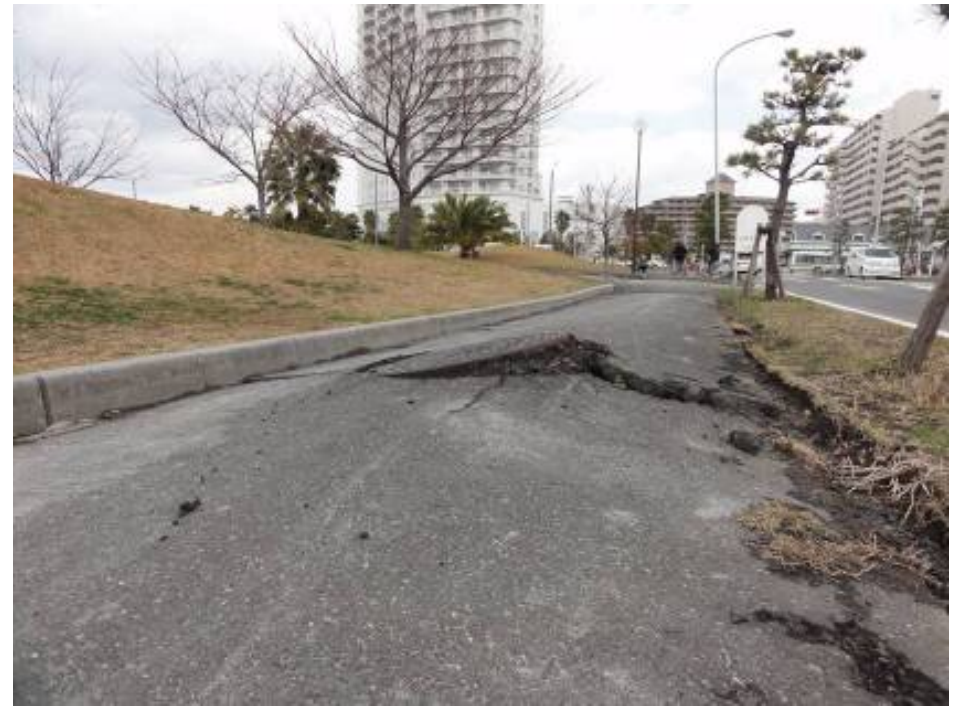
# 明海A-マンホール6

歩道部のマンホールの浮上 北側にマンホール傾きあり

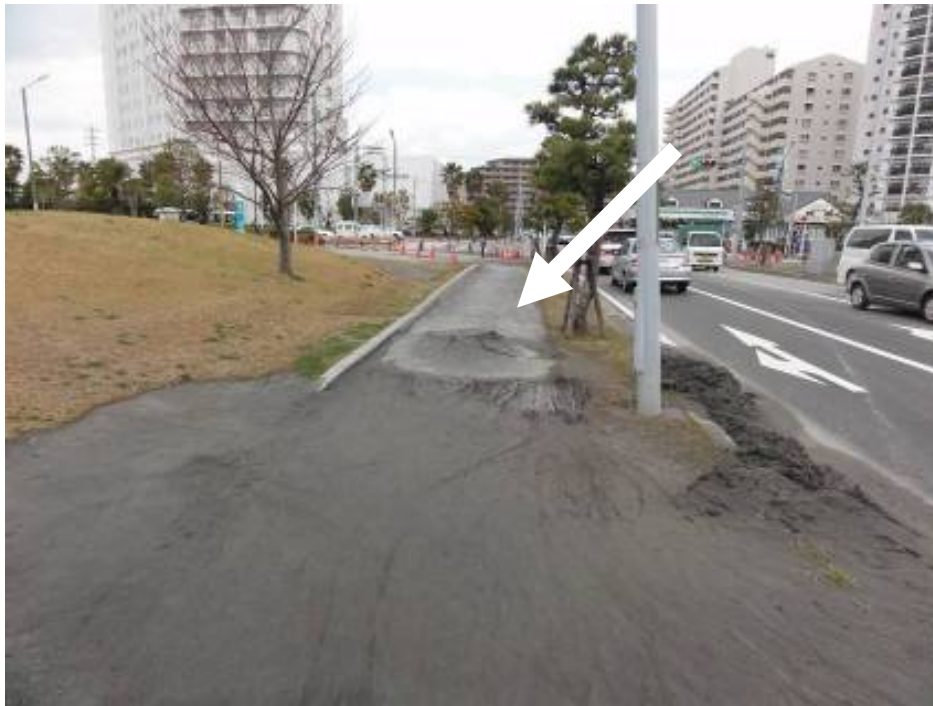
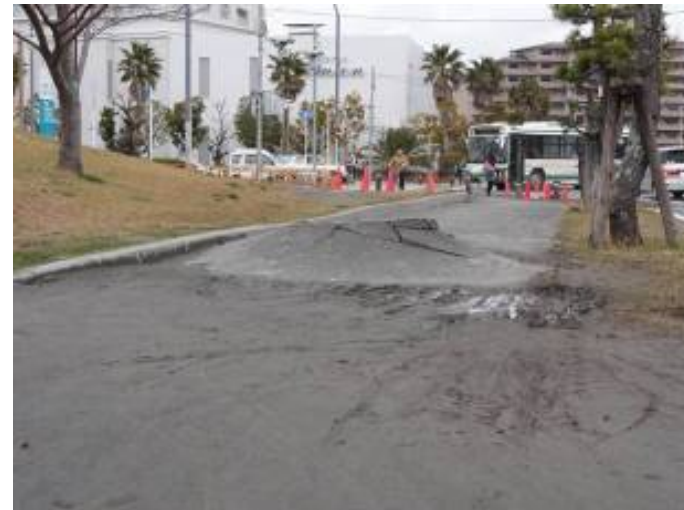
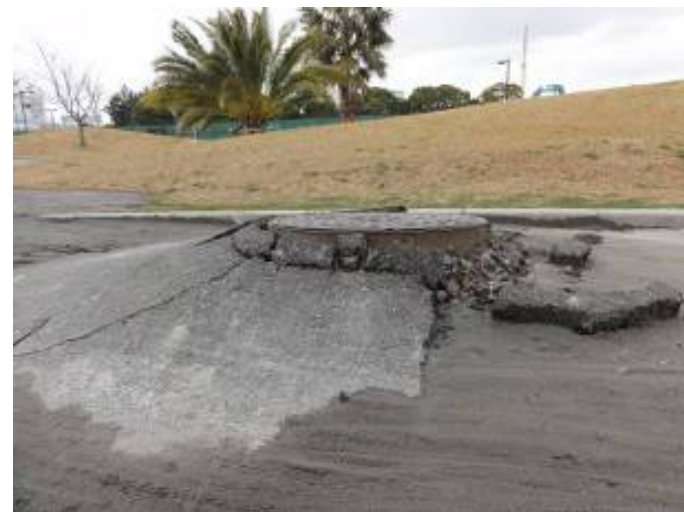
# 明海A-マンホール7

歩道部のマンホールの浮上 液状化噴砂

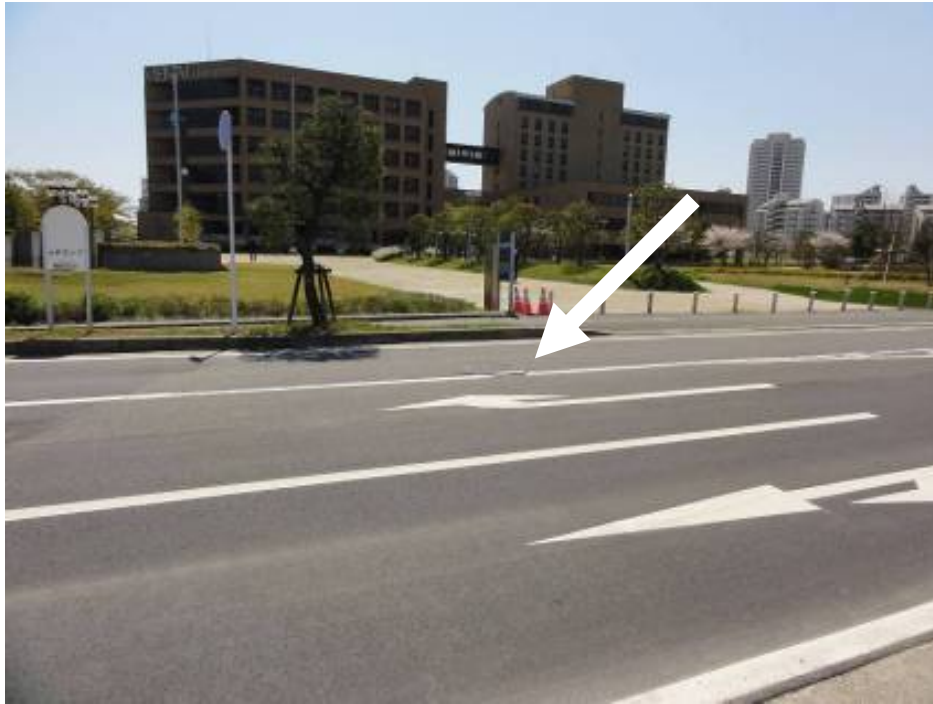
# 明海A-マンホール8

車道部のマンホール周辺舗装に縦断方向ひび割れ

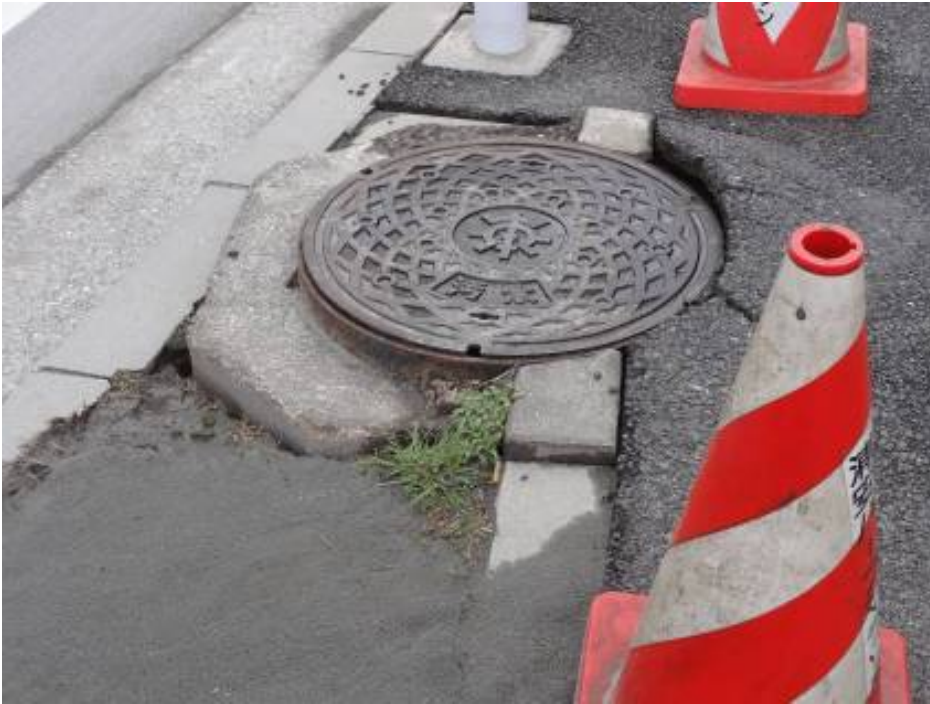
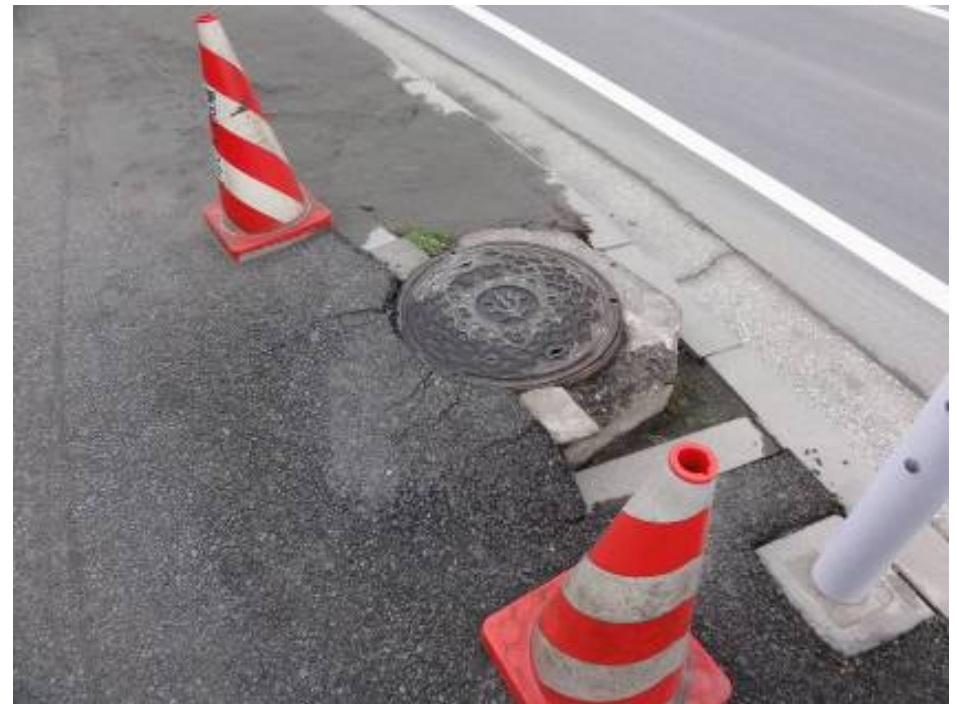
# 日の出A-マンホール1

歩道部のマンホールの浮上 液状化噴砂

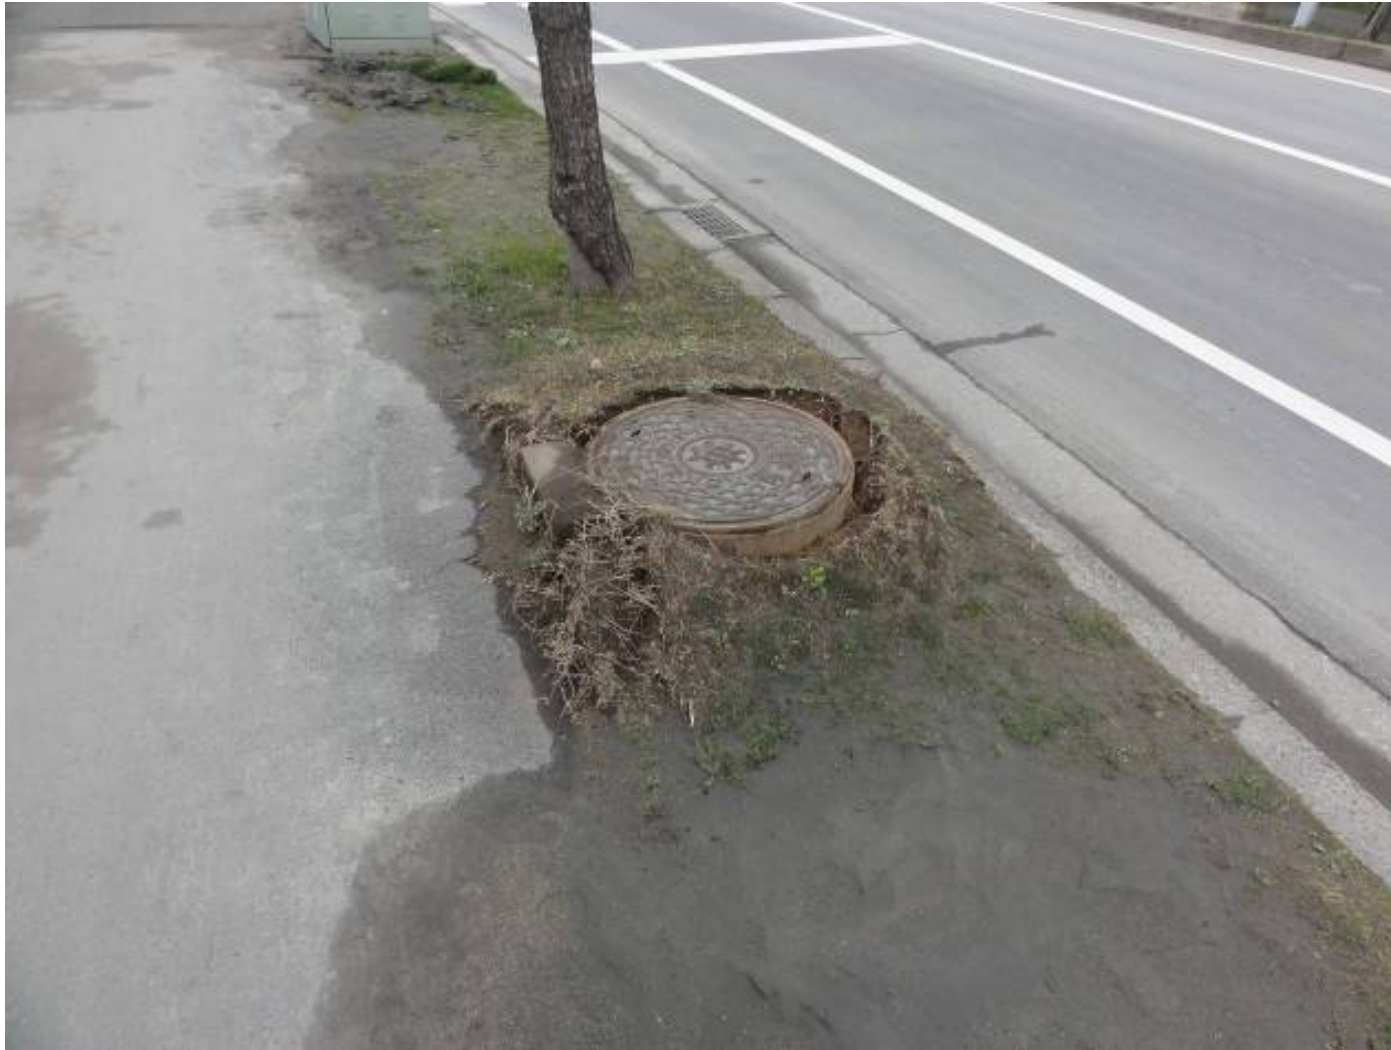
# 日の出A-マンホール2

歩道部のマンホールの浮上 液状化噴砂

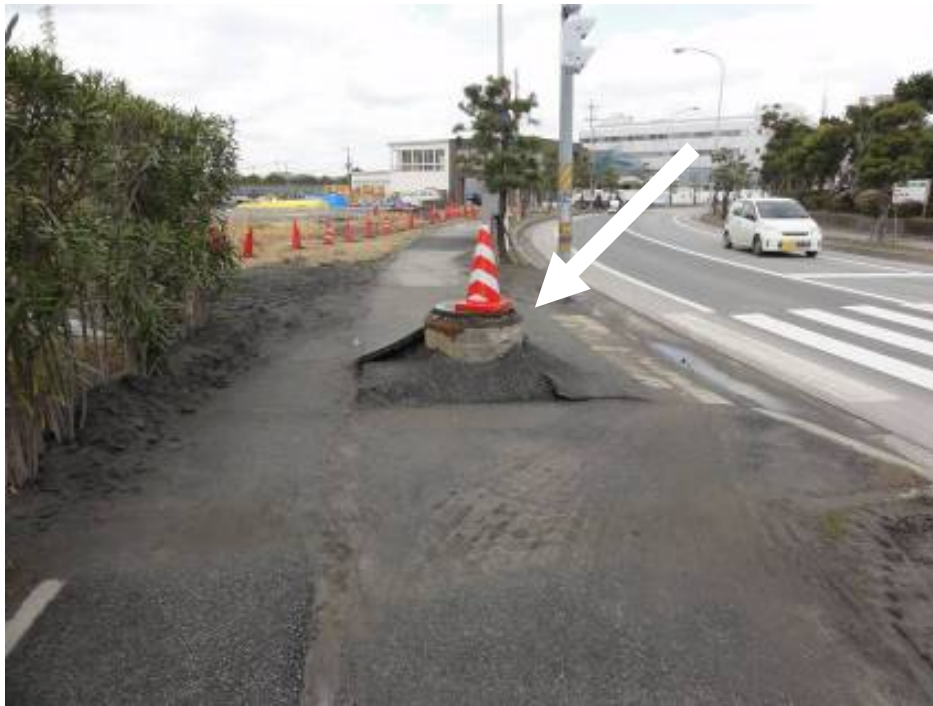
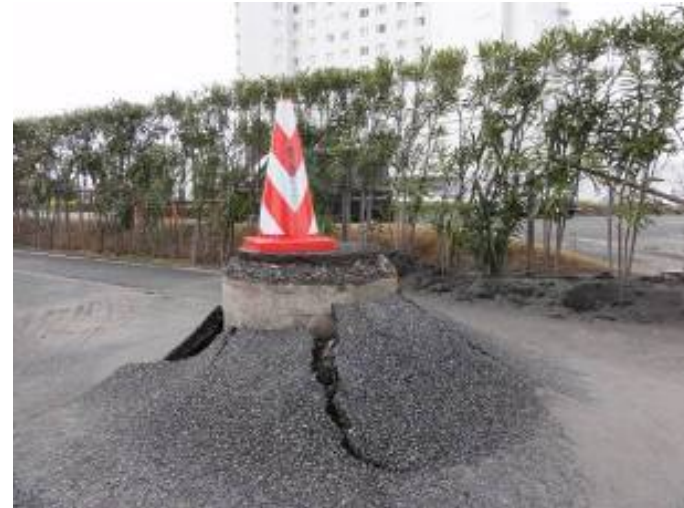
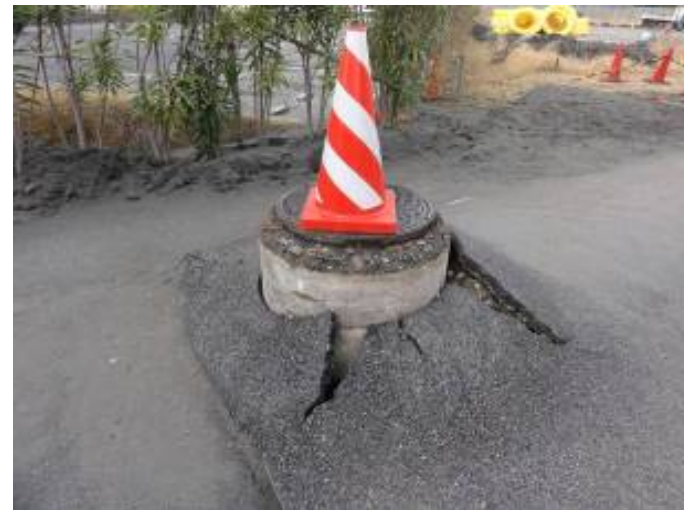
# 日の出A-マンホール3

歩道部のマンホールの浮上 液状化噴砂

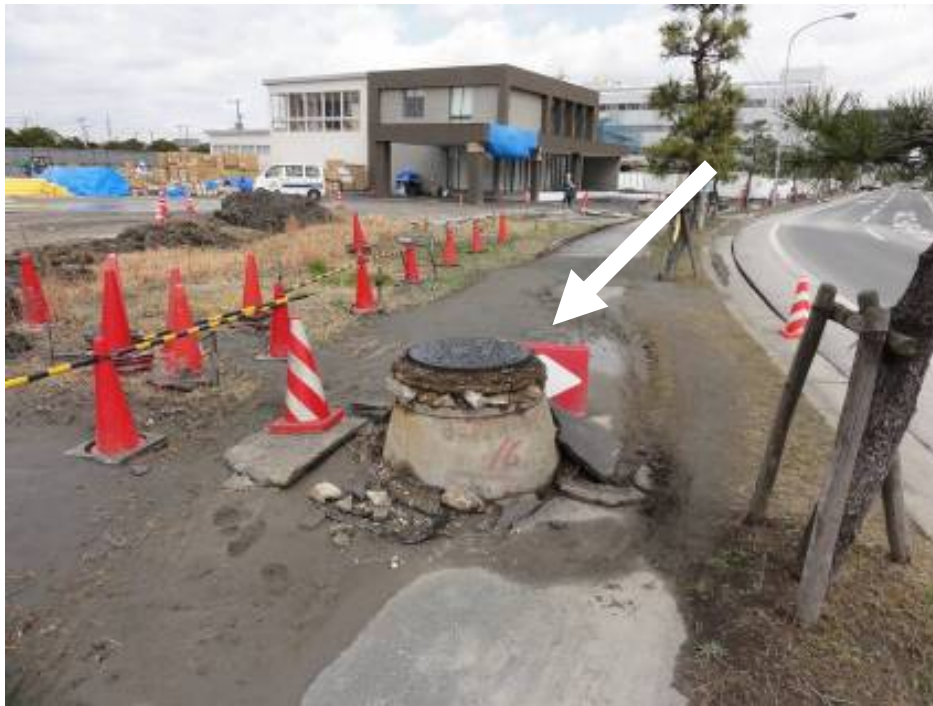
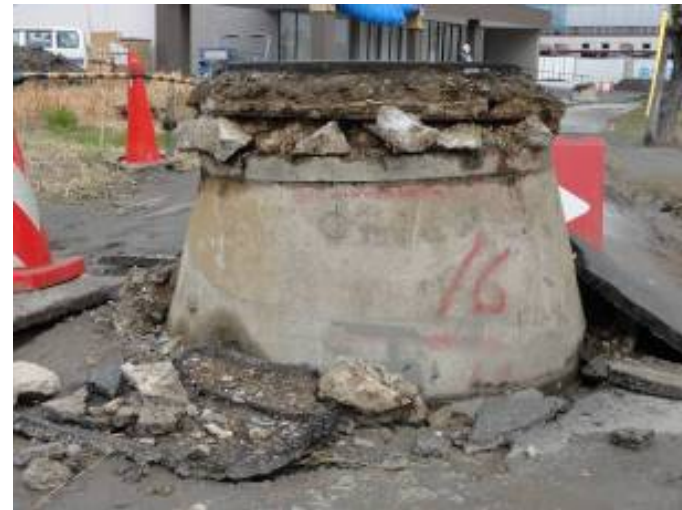
# 日の出A-マンホール4

歩道部のマンホールの浮上 液状化噴砂  
マンホールふたの基礎調整部が破損している

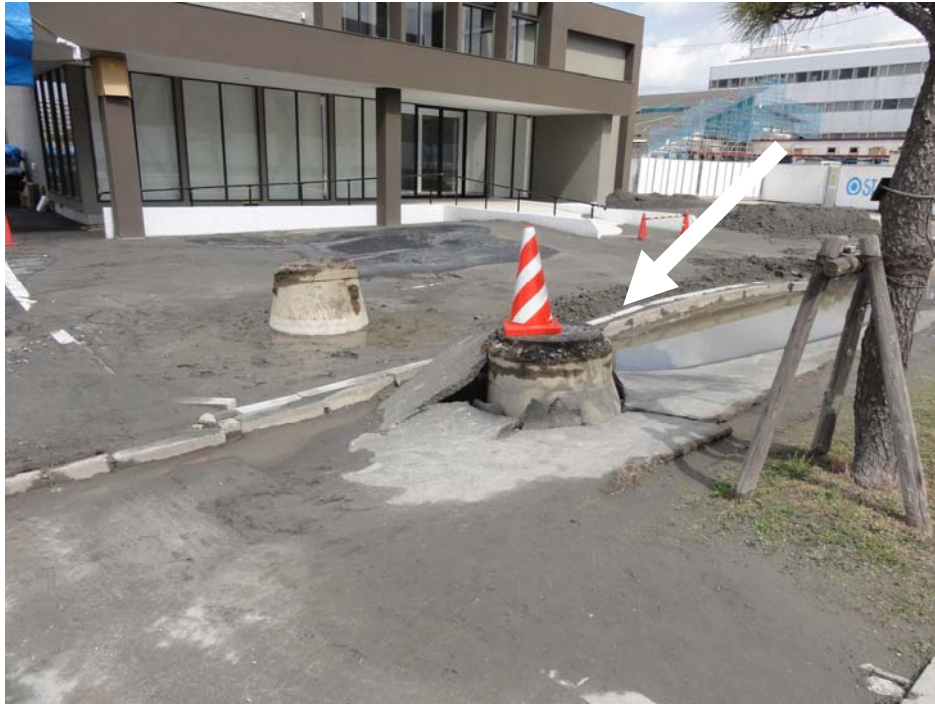
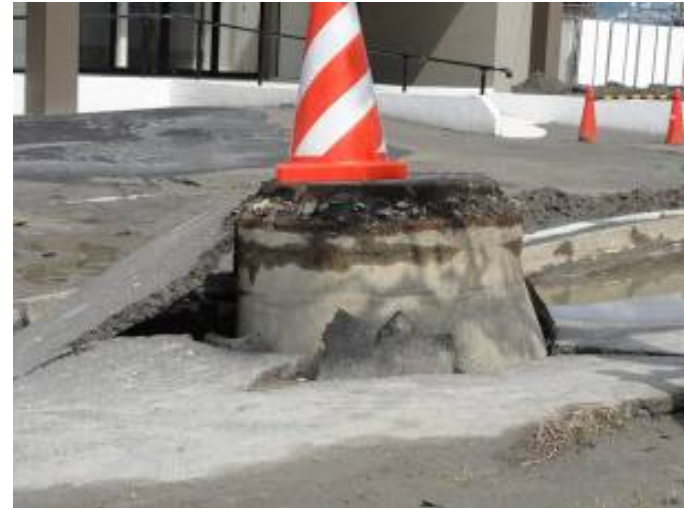
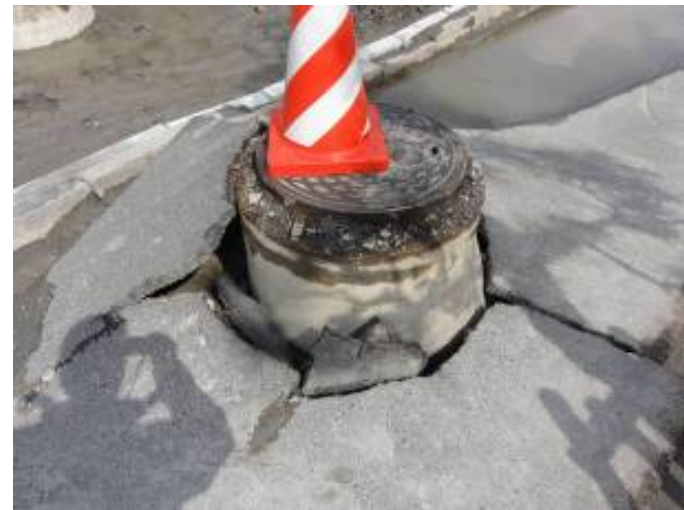
# 日の出A-マンホール5

歩道部のマンホールの浮上 液状化噴砂

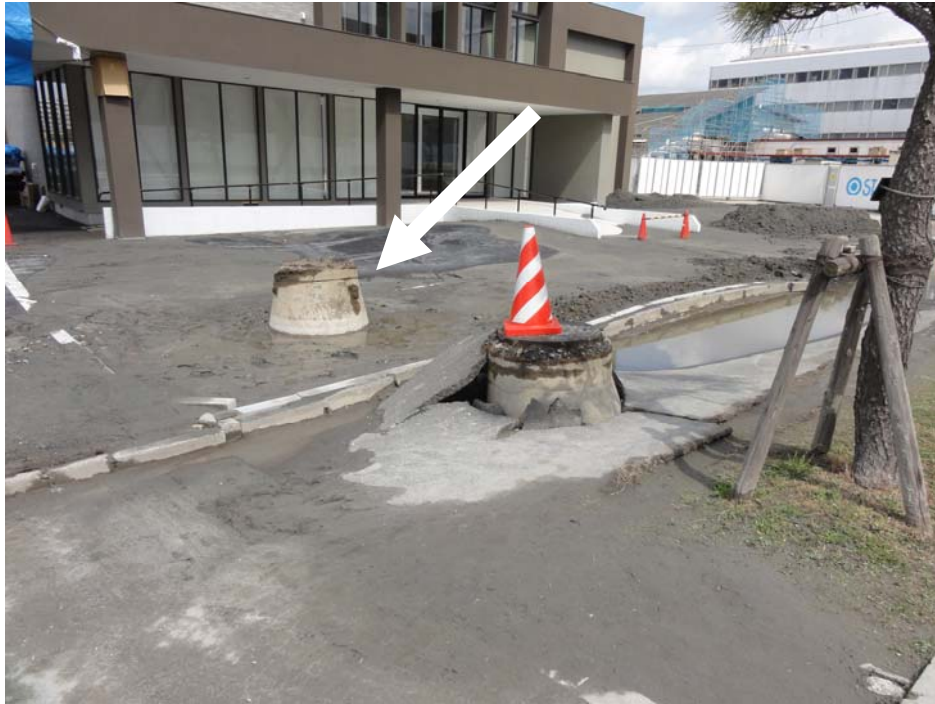
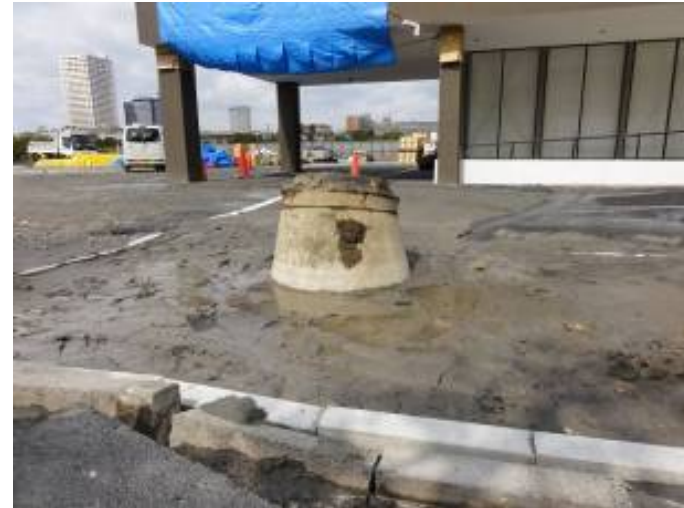
# 日の出A-マンホール6

歩道部北側のマンホールの浮上 液状化噴砂

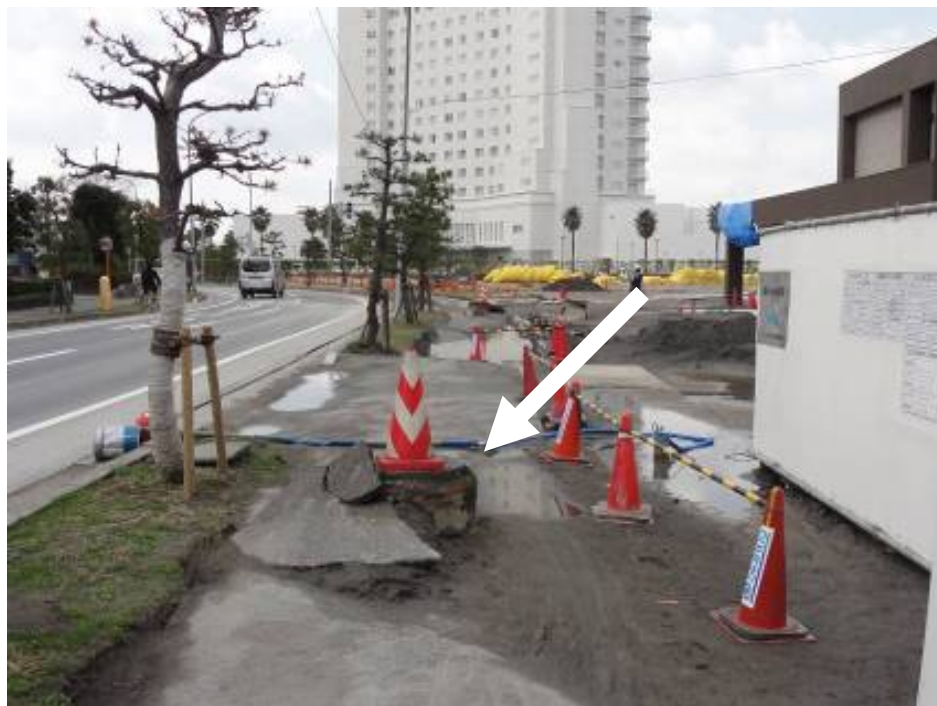
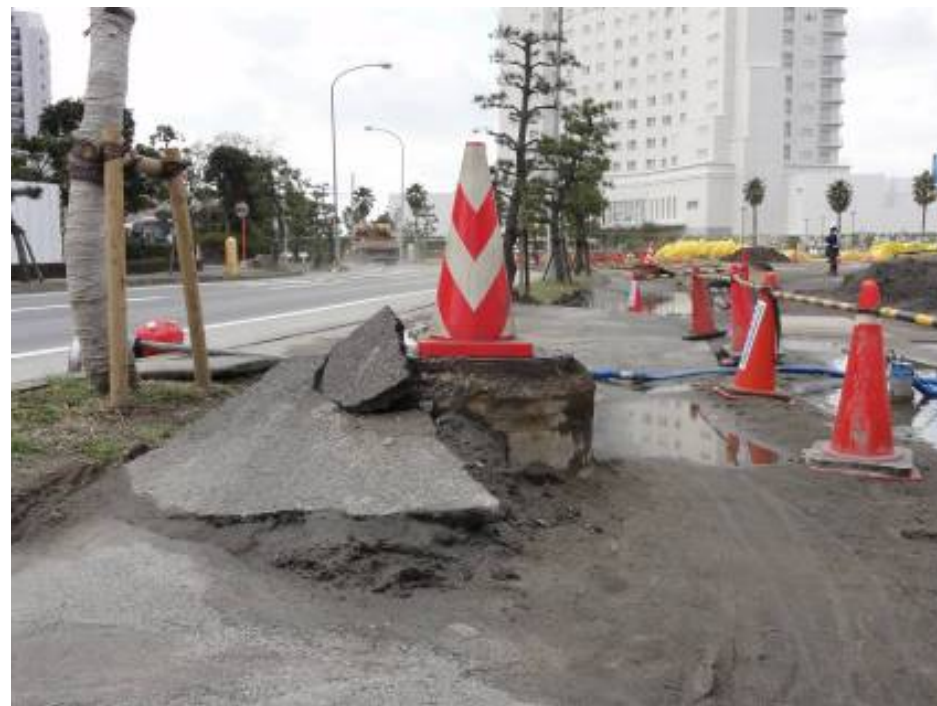
# 日の出A-マンホール7

歩道部のマンホールの浮上 液状化噴砂

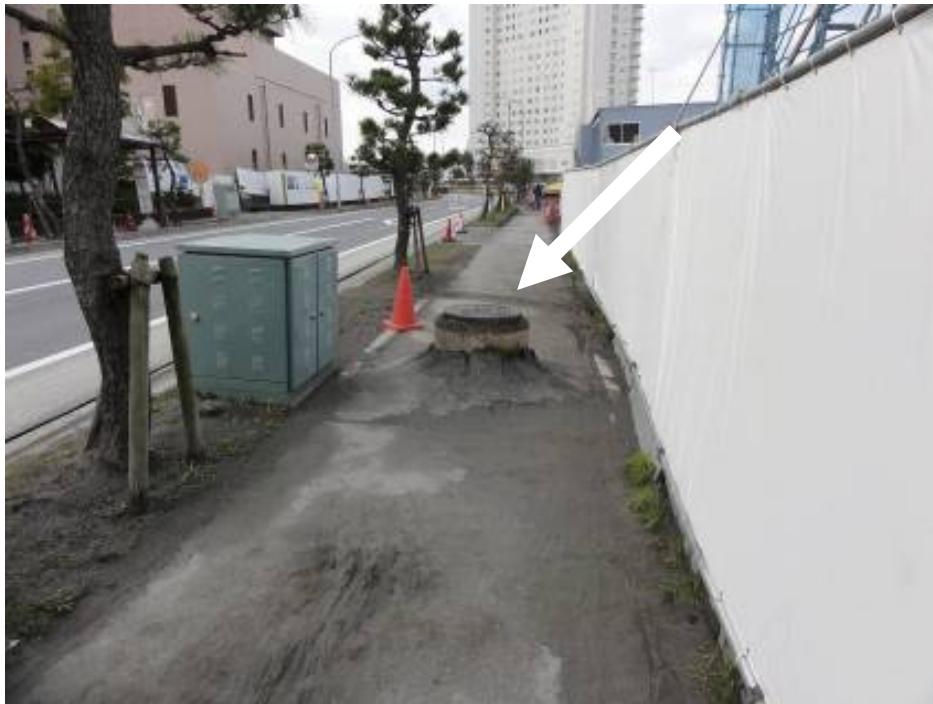
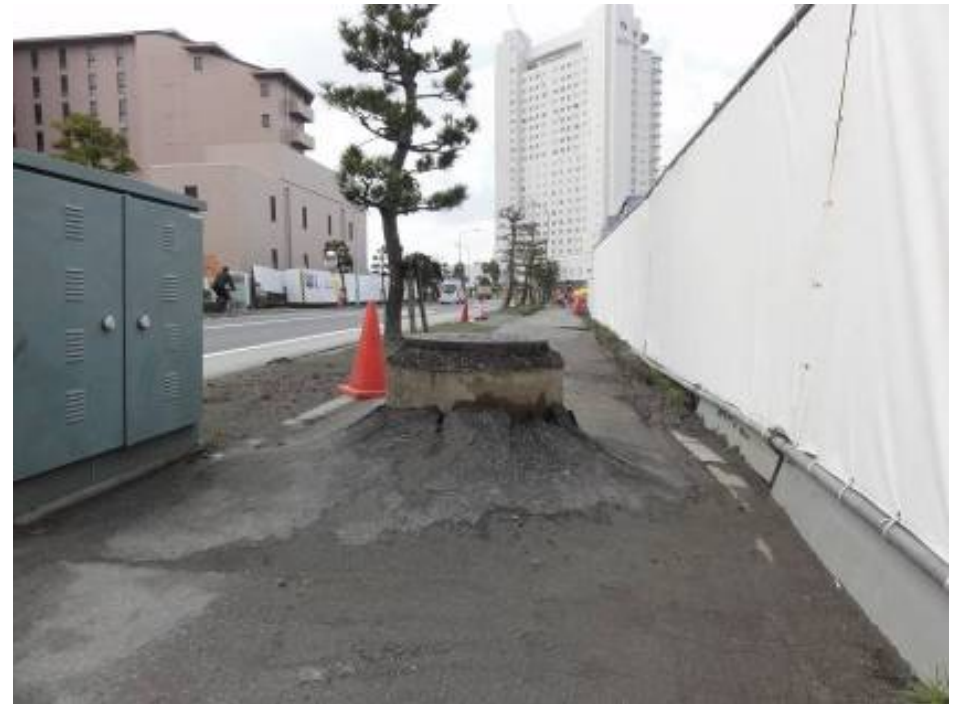
# 日の出A-マンホール8

歩道部のマンホールの浮上 液状化噴砂

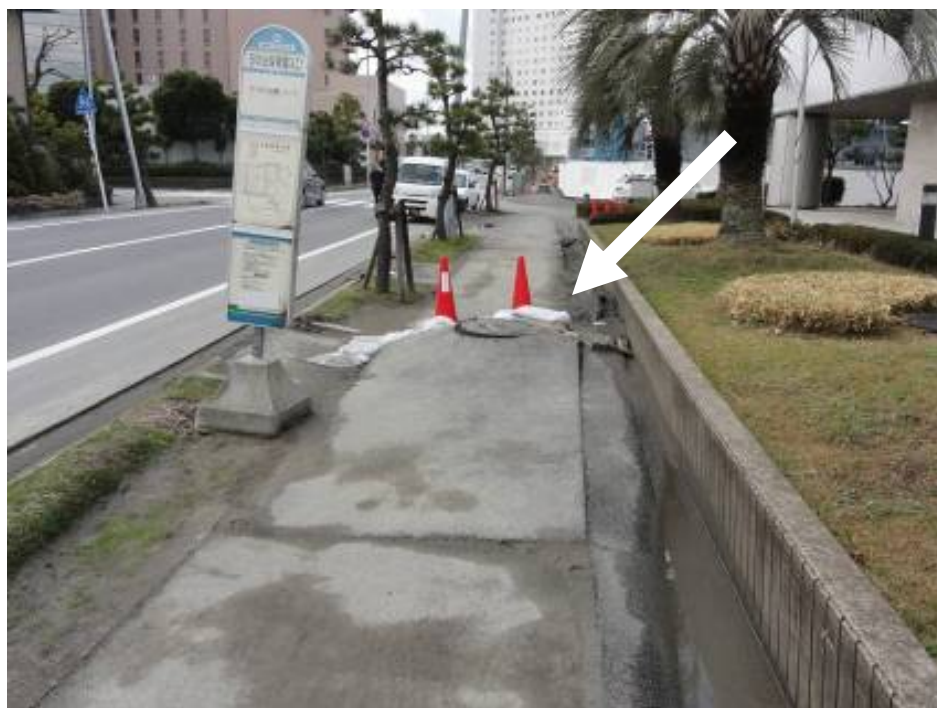
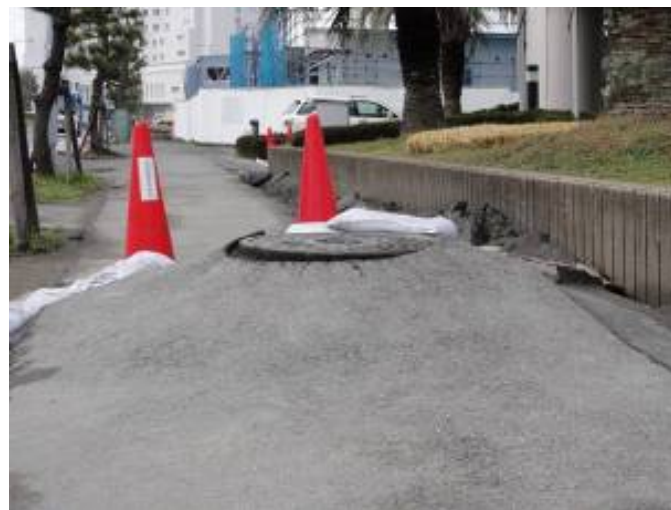
# 日の出A-マンホール9

歩道部のマンホールの浮上
