# 東日本大震災 マンホール被害事例報告

千葉県浦安市、埼玉県久喜市、茨城県潮来市

株式会社 G&U技術研究センター  
平成23年6月

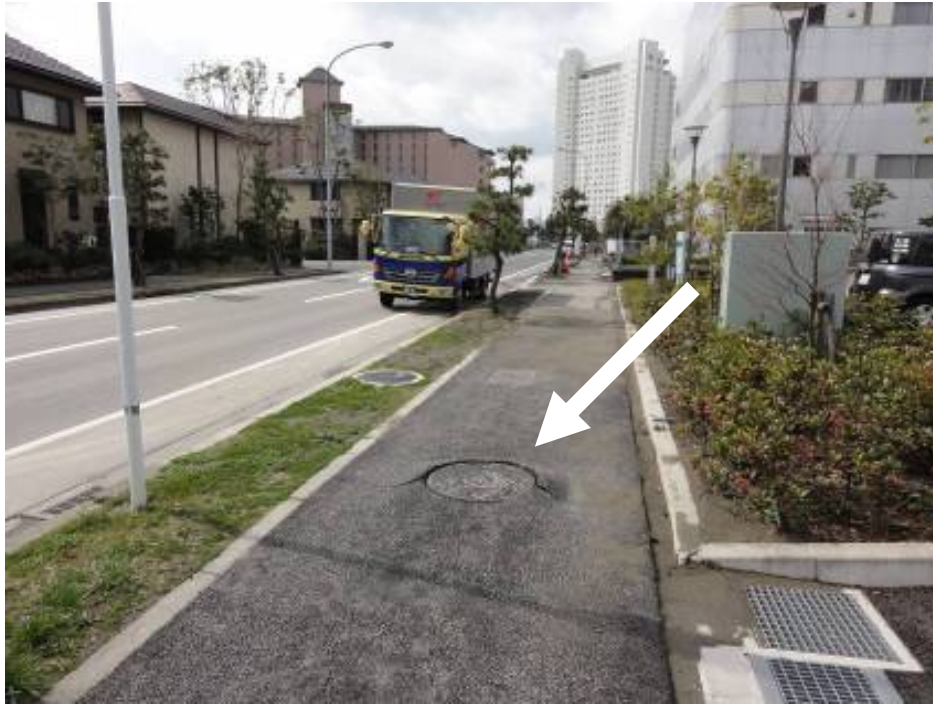
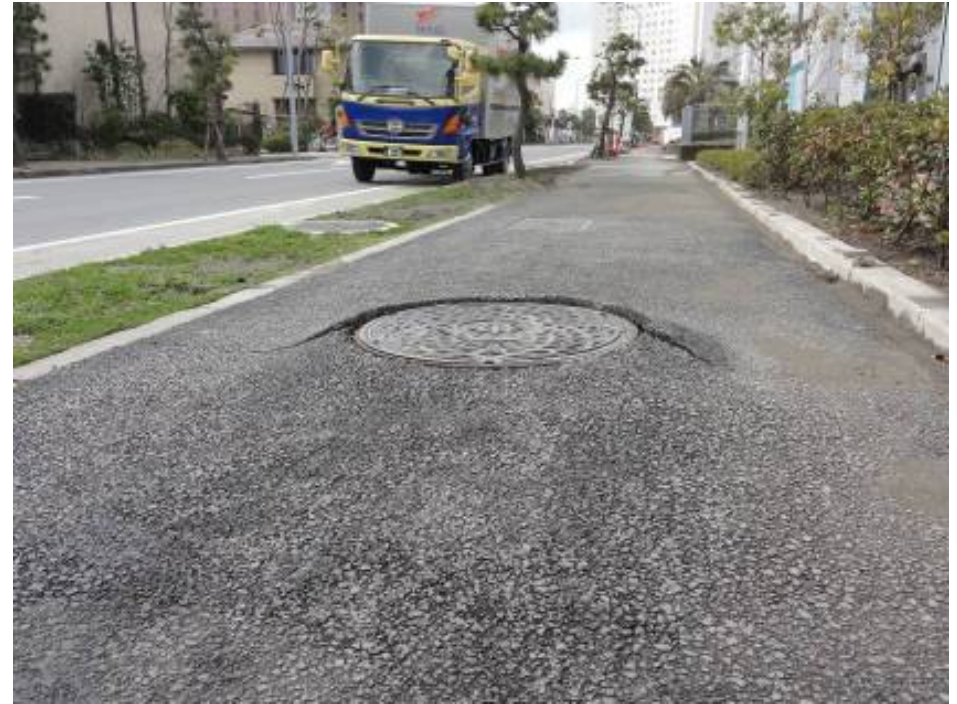
# 日の出A-マンホール10

歩道部のマンホールの浮上

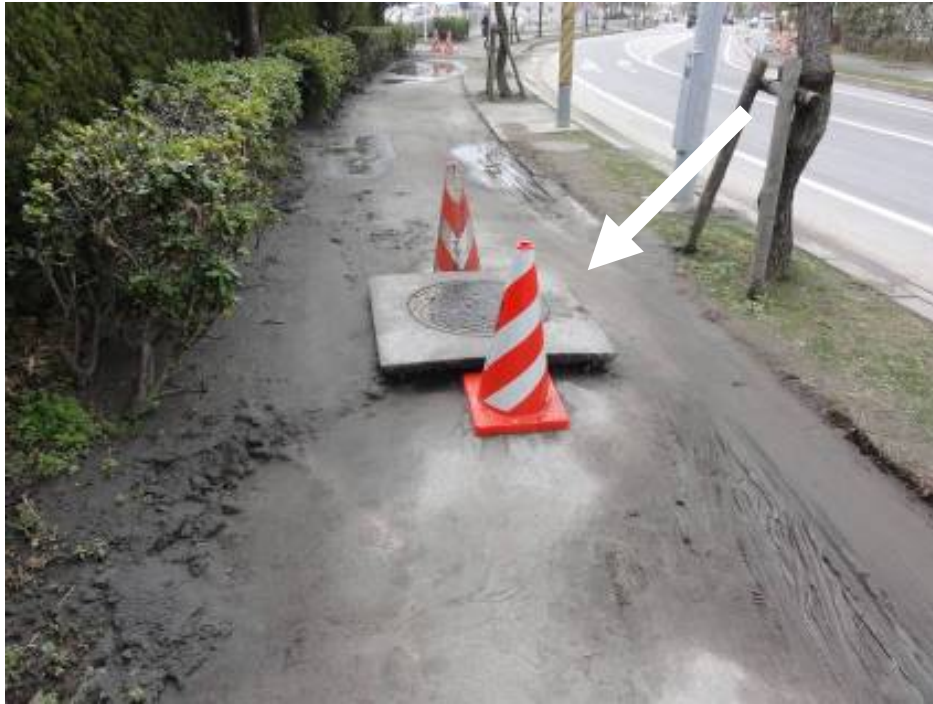
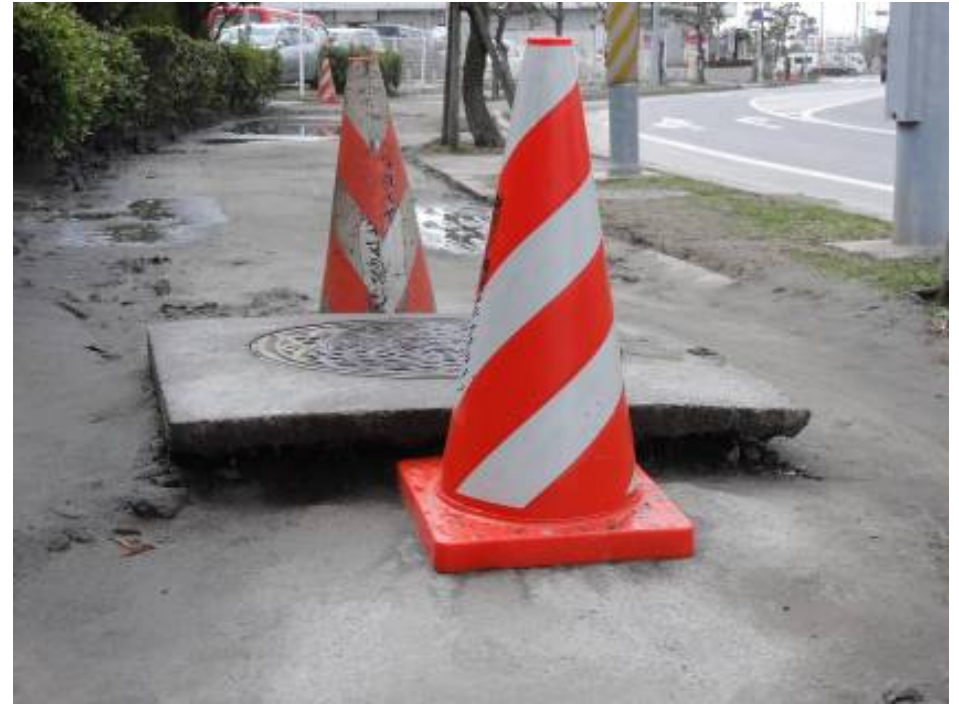
# 日の出B-マンホール1

歩道部のマンホールの浮上

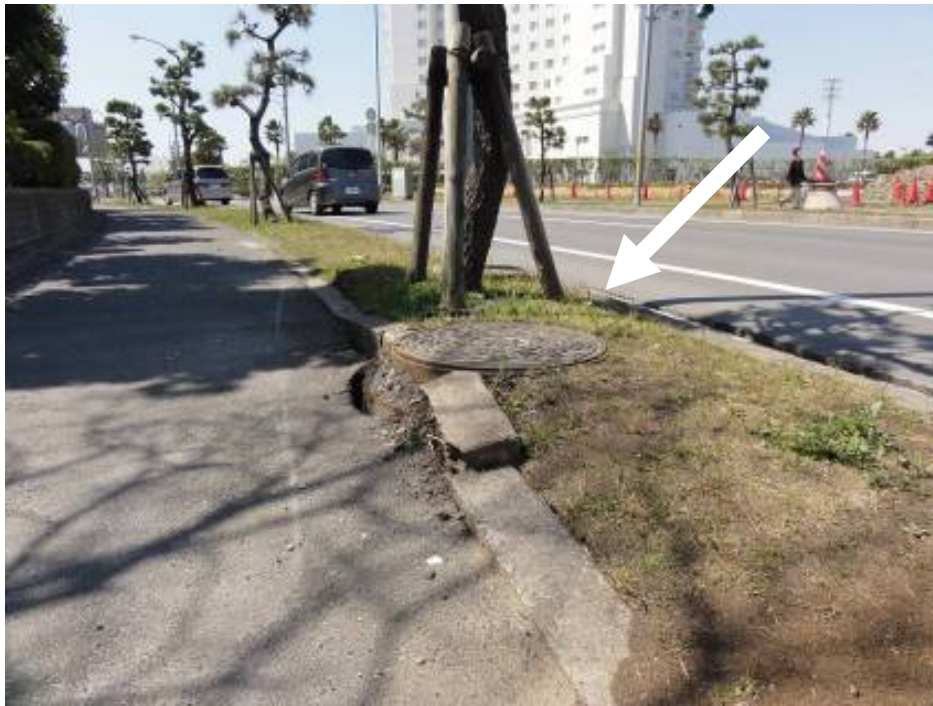
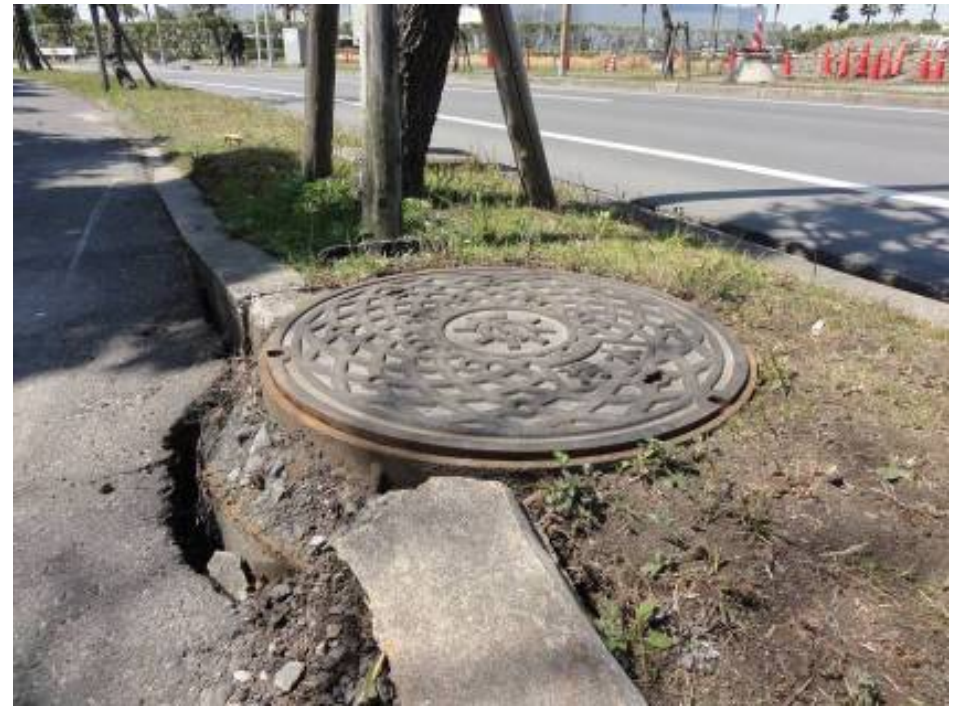
# 日の出B-マンホール3

歩道部のマンホールと舗装の間の隙間 調査日 4月12日

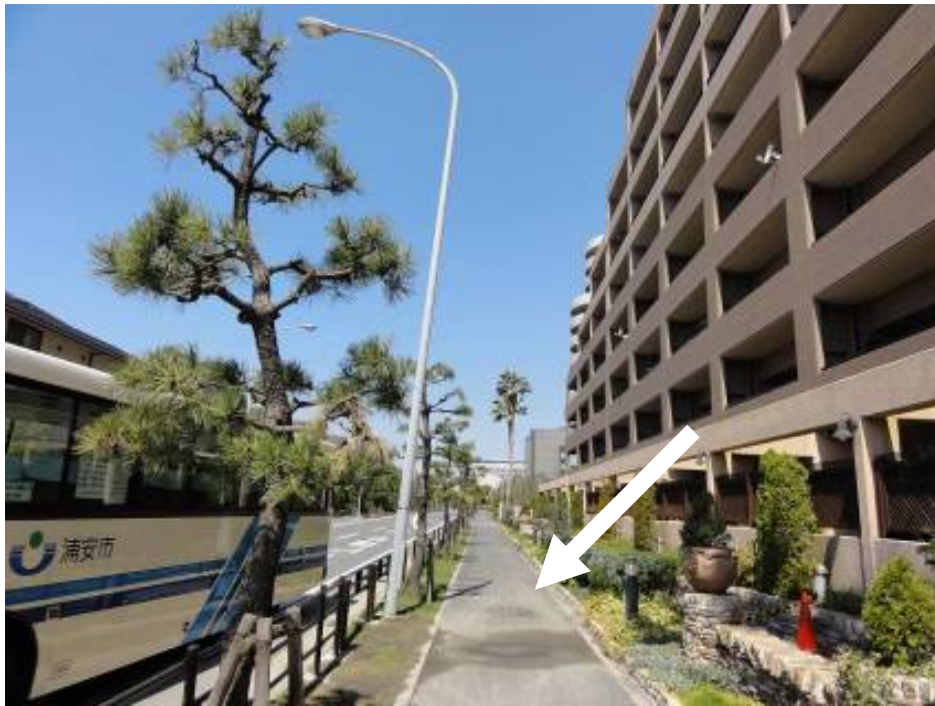
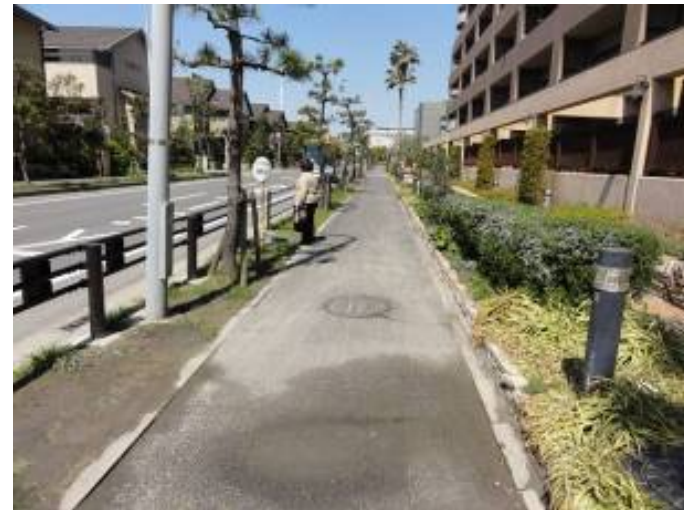
# 日の出C-マンホール1

歩道部のマンホールの隆起

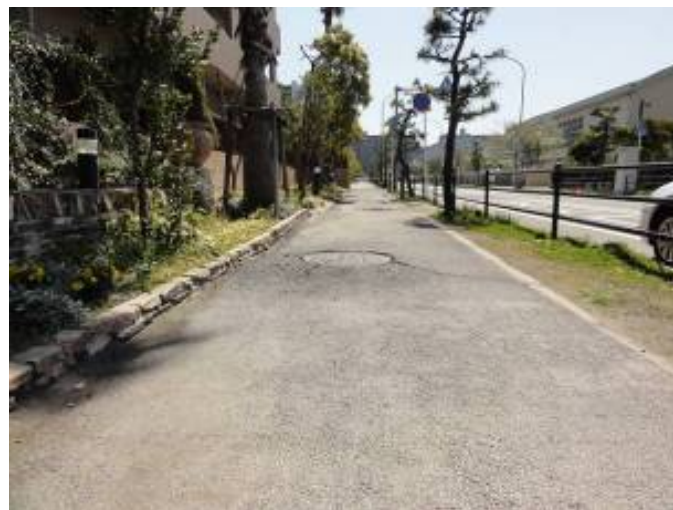
# 日の出C-マンホール2

歩道部のマンホールの隆起とひび割れ

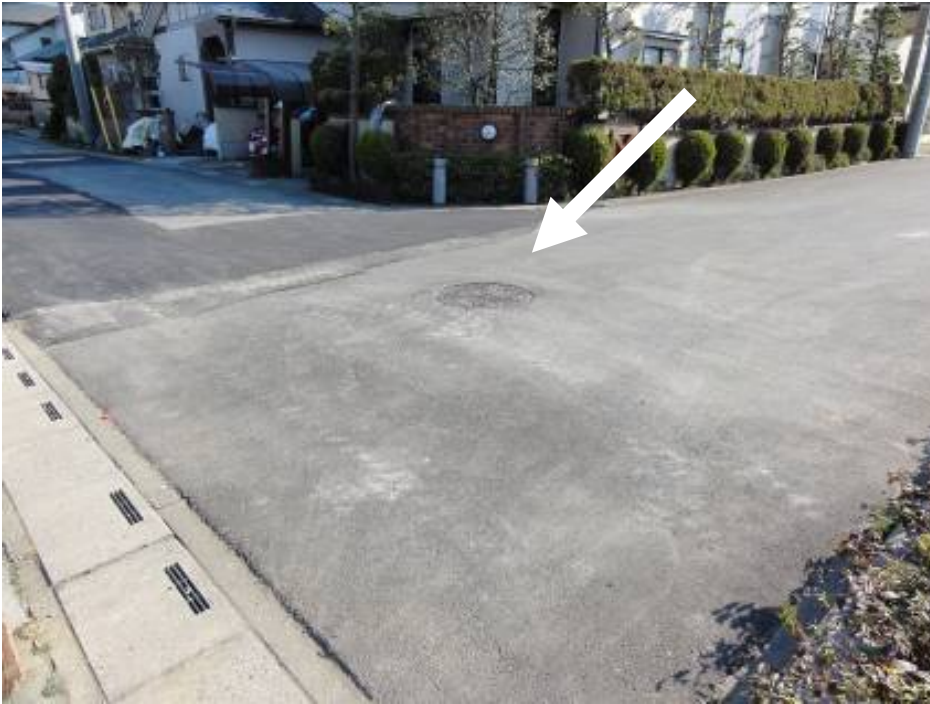
# 南栗橋A -マンホール1

車道部のマンホールの隆起

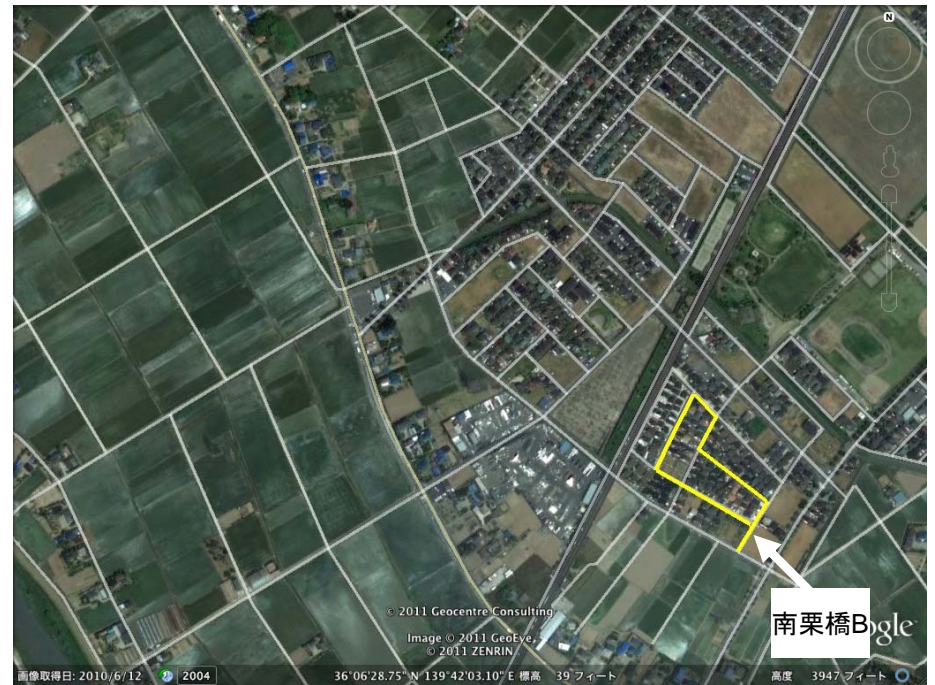
# 南栗橋B

電信柱傾斜

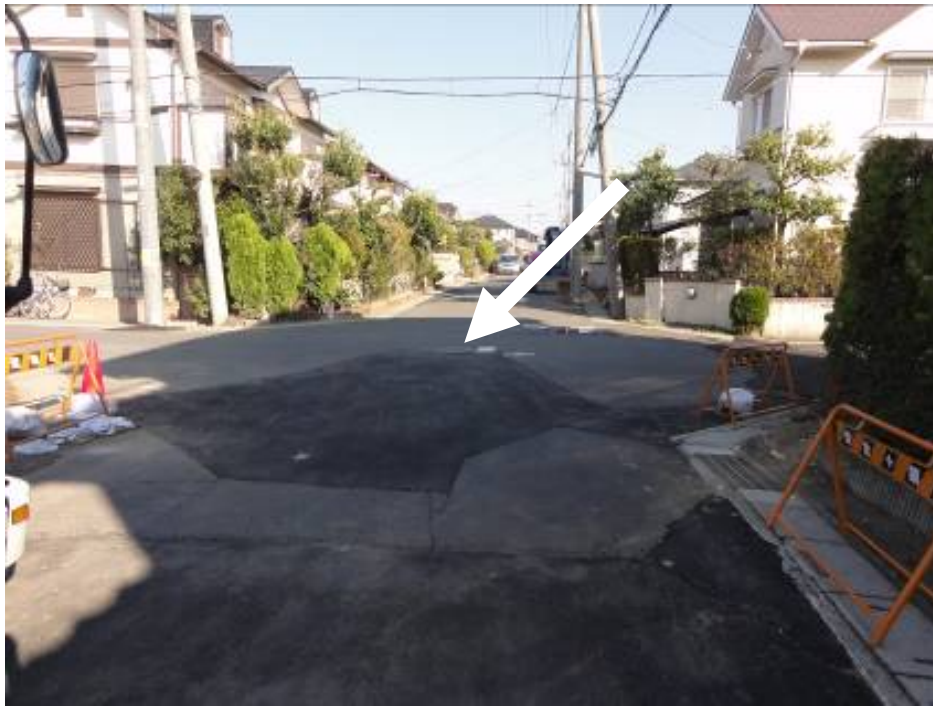
# 南栗橋B -マンホール1

車道部のマンホール周辺舗装の破損 補修跡あり

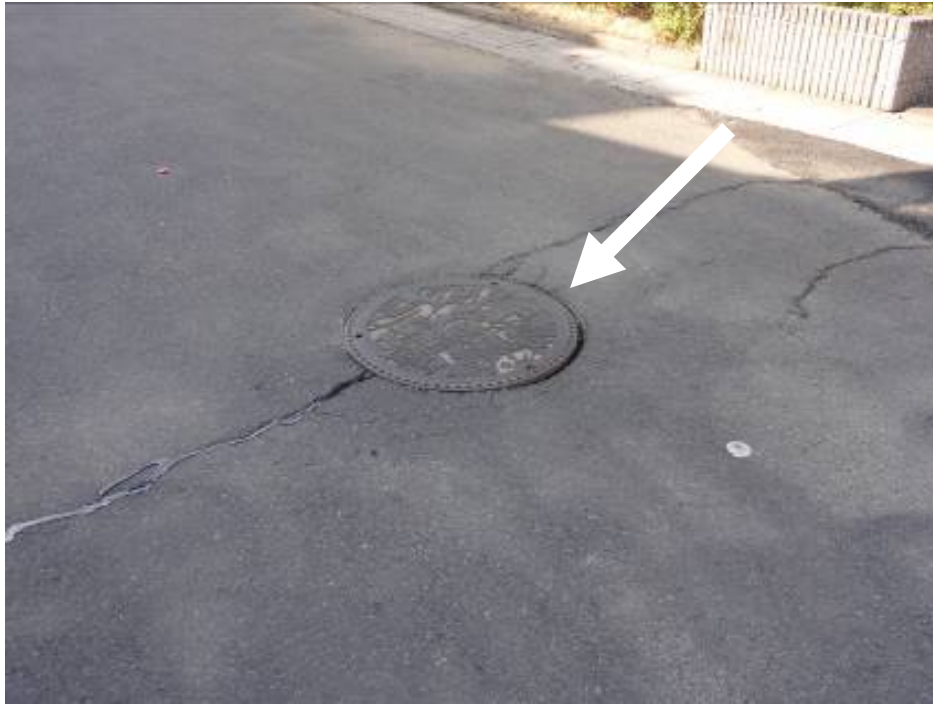
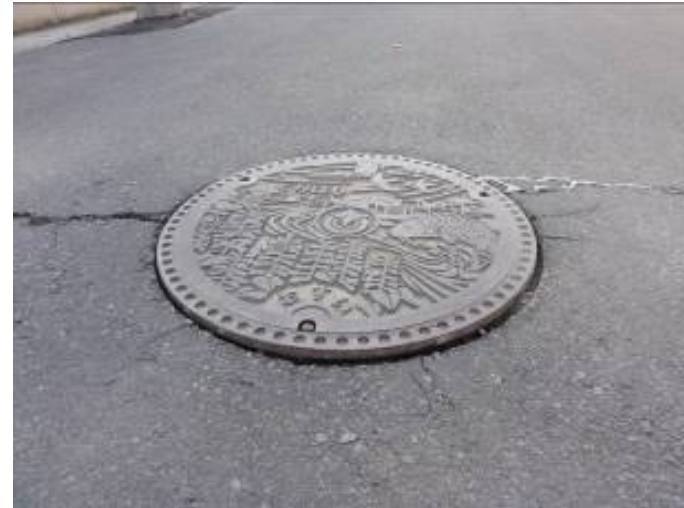
# 南栗橋B -マンホール4

車道部のマンホールの隆起

横断方向のひび割れ 充填補修跡あり

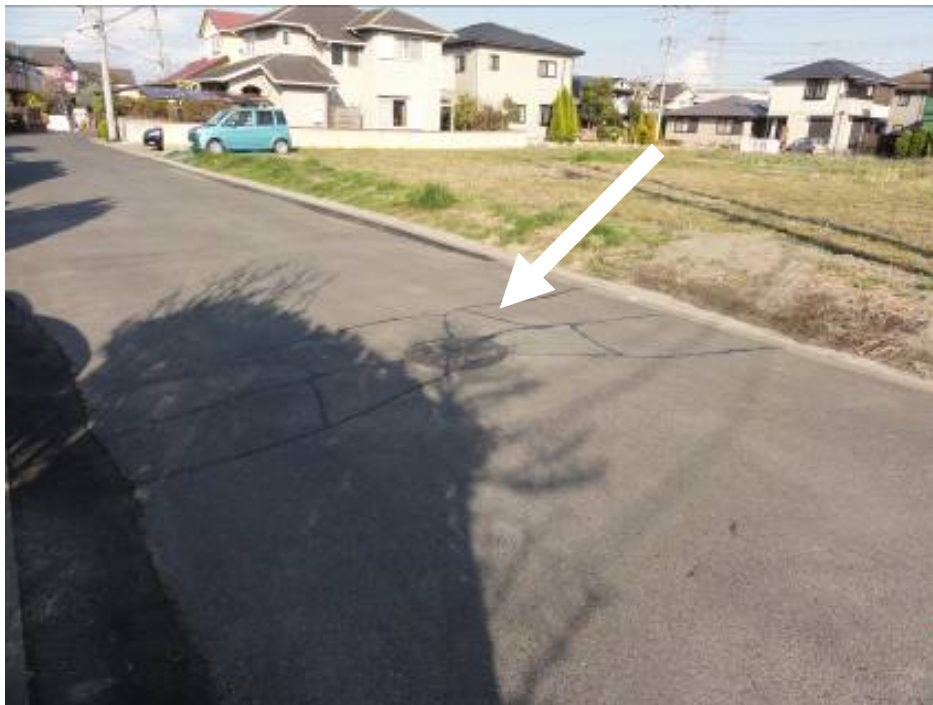
# 南栗橋C -マンホール1

横断方向のひび割れ 充填補修跡あり

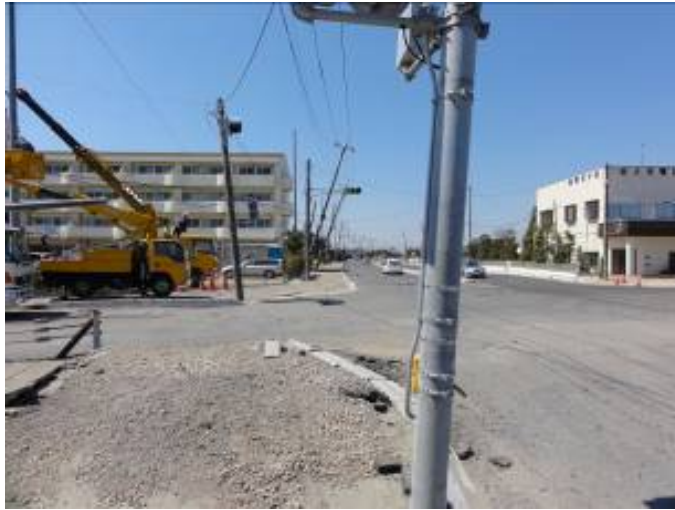
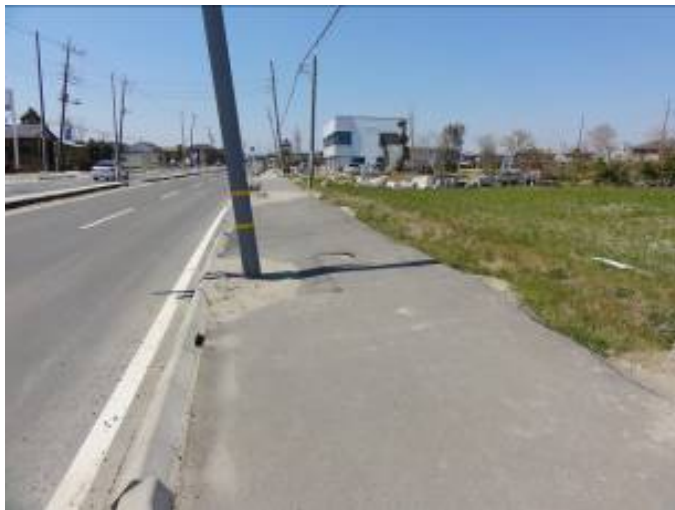
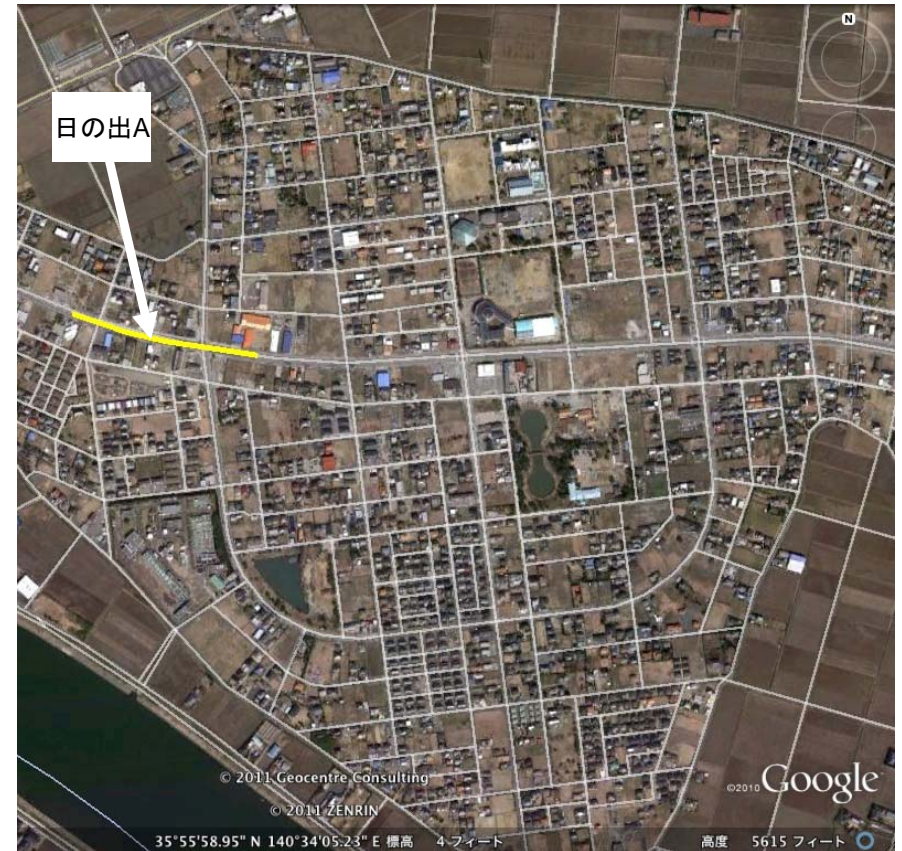
# 日の出A

電信柱傾斜 噴砂あり

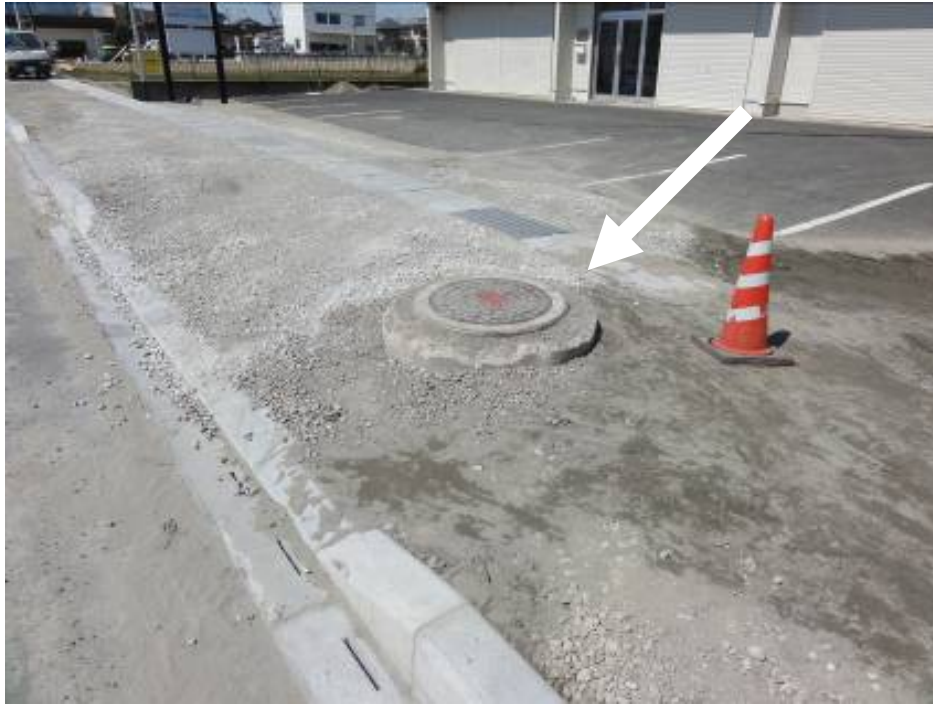
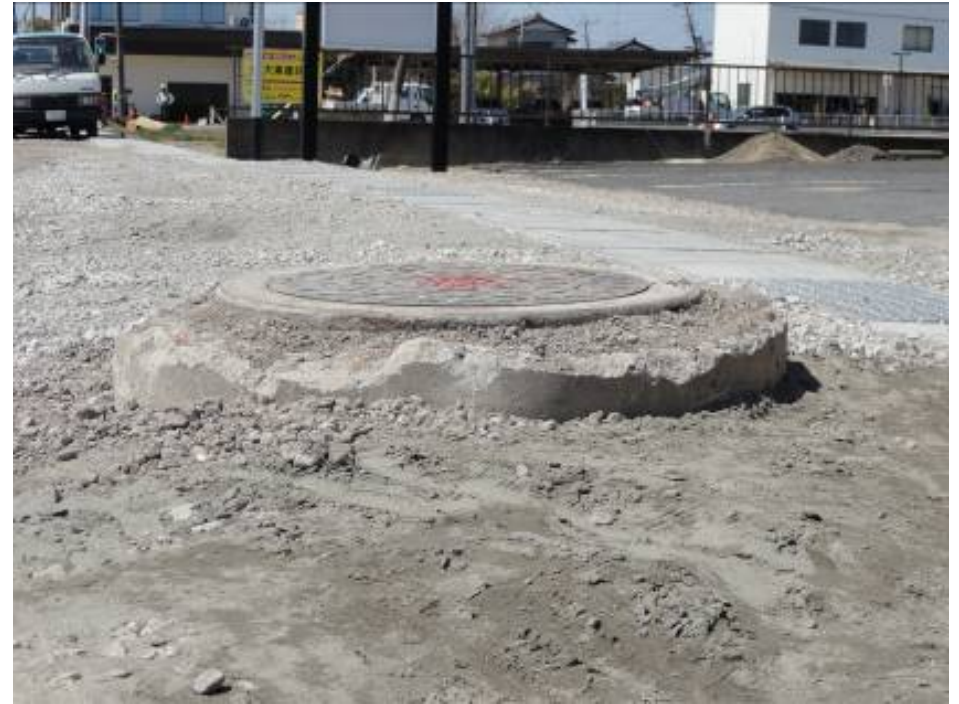
# 日の出A -マンホール1

歩道部のマンホールの浮上

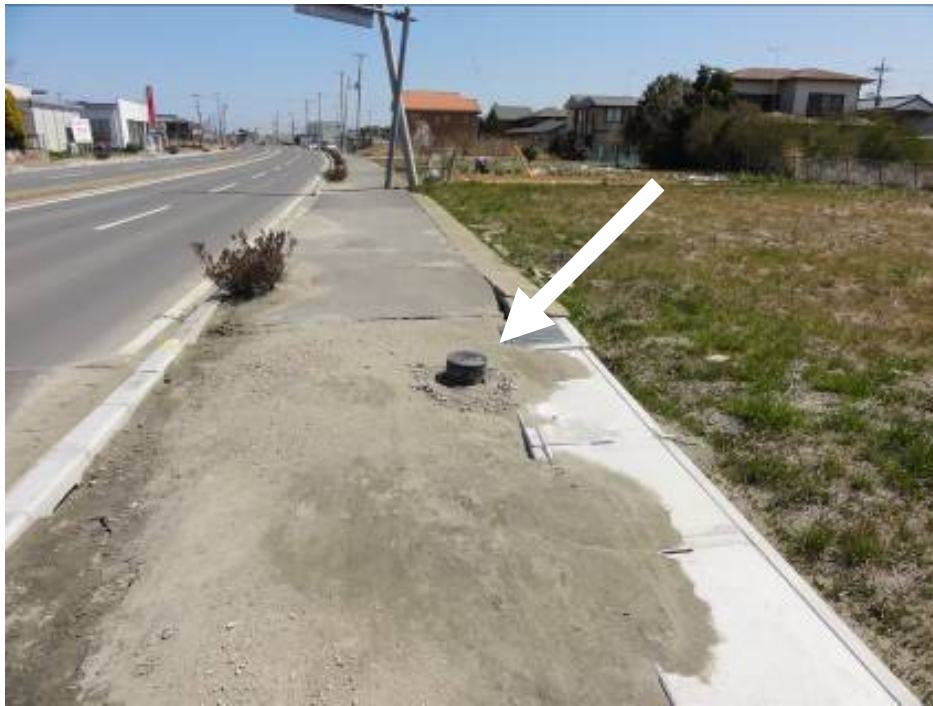
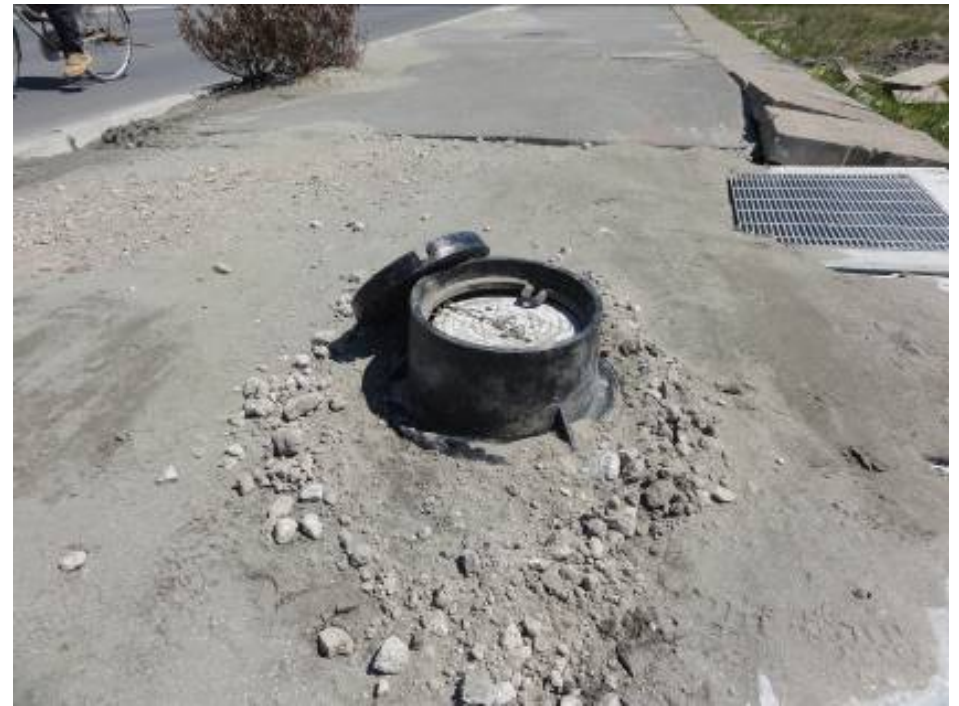
# 日の出A -マンホール2

歩道部の小型防護ふたマンホールの浮上

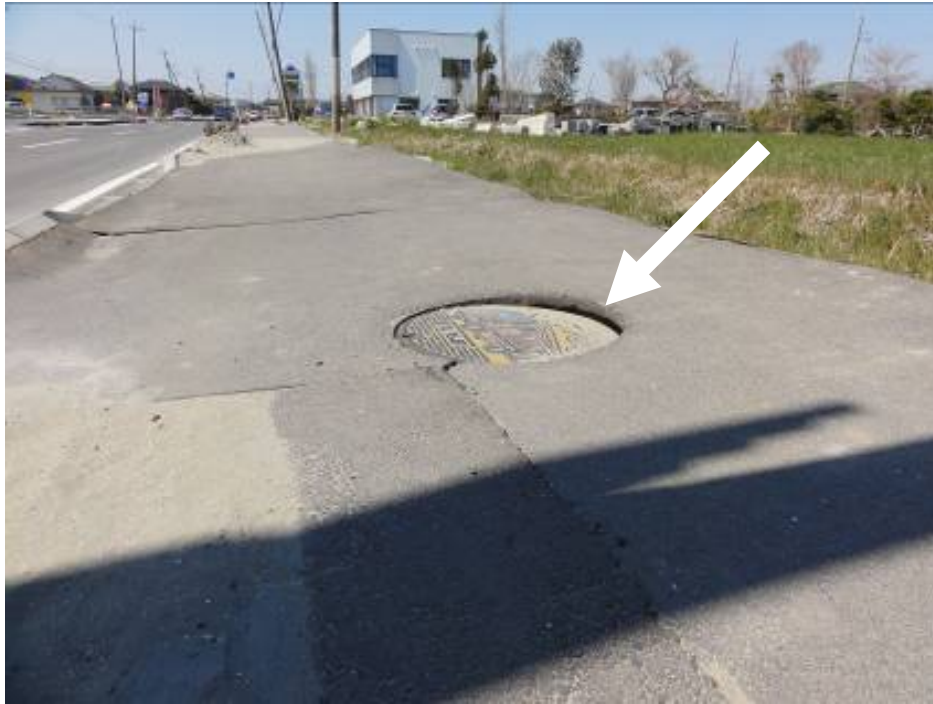
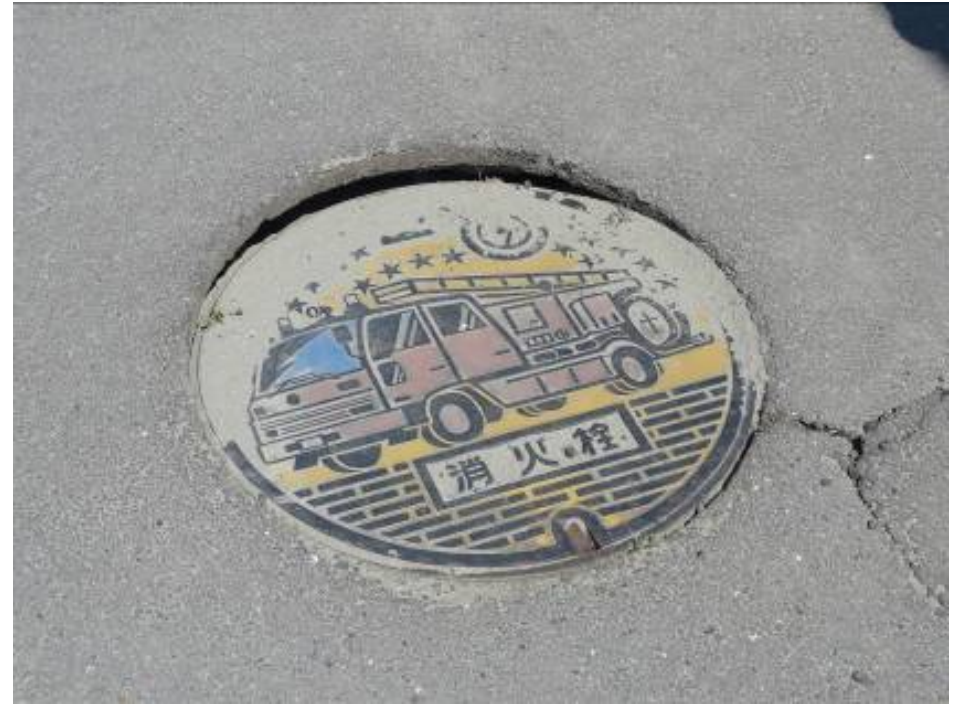
# 日の出A –消火栓ボックス

歩道部の消火栓ボックスの陥没

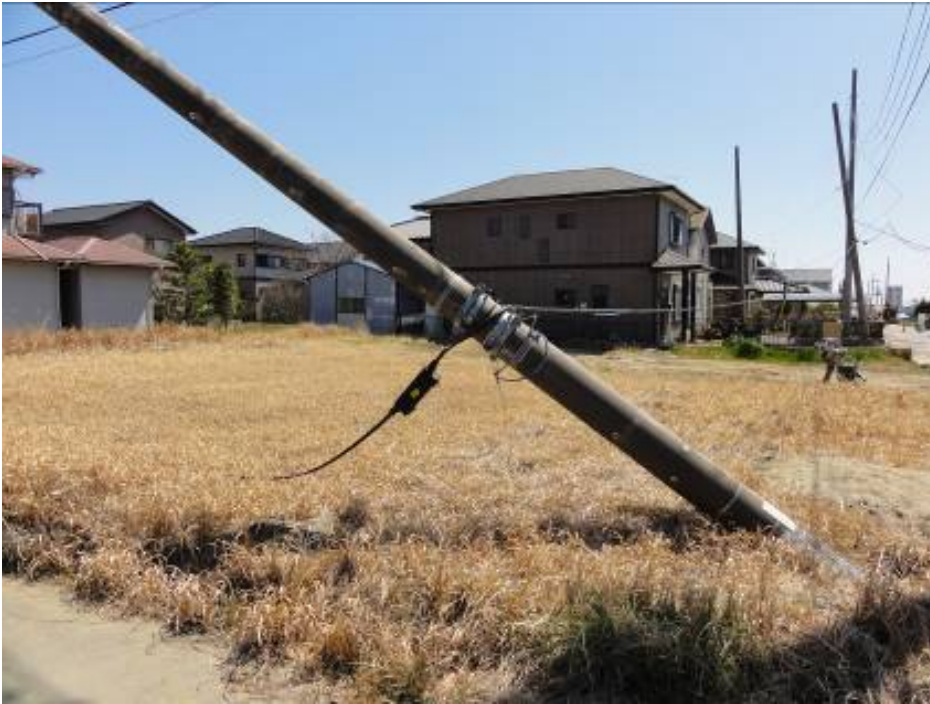
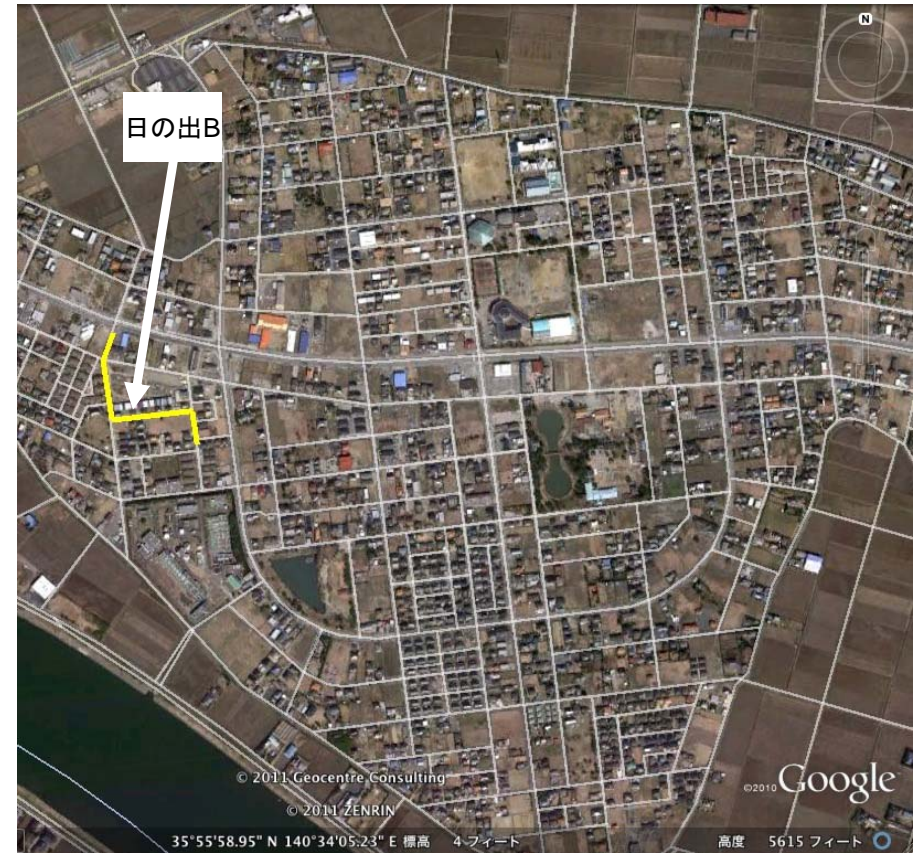
# 日の出B

電信柱傾斜 噴砂あり

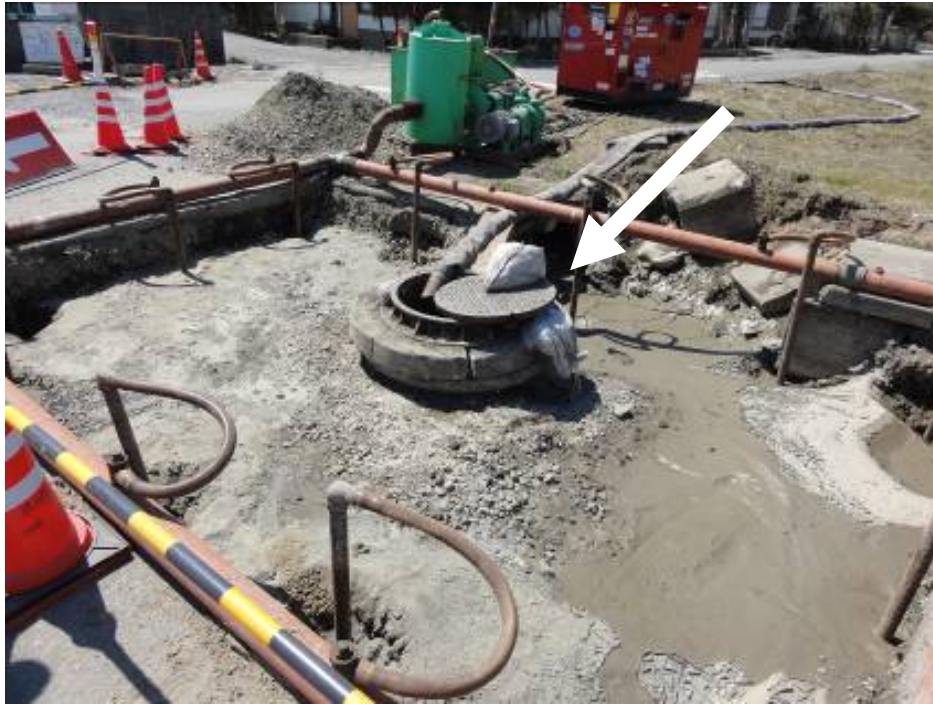
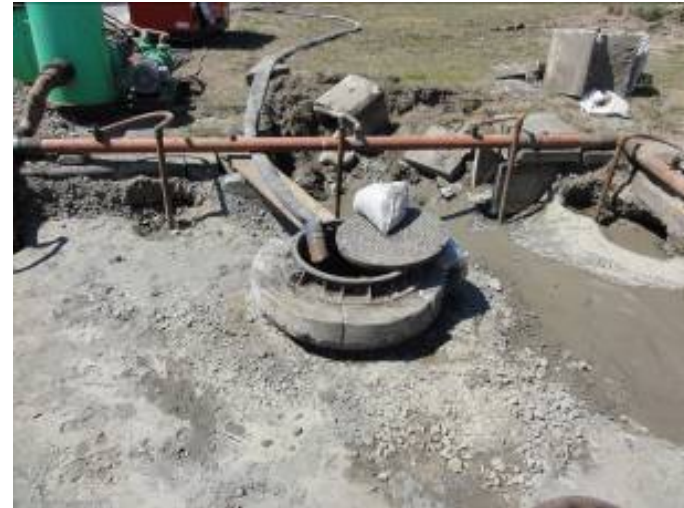
# 日の出B -マンホール2

車道部のマンホール 地下水を排出

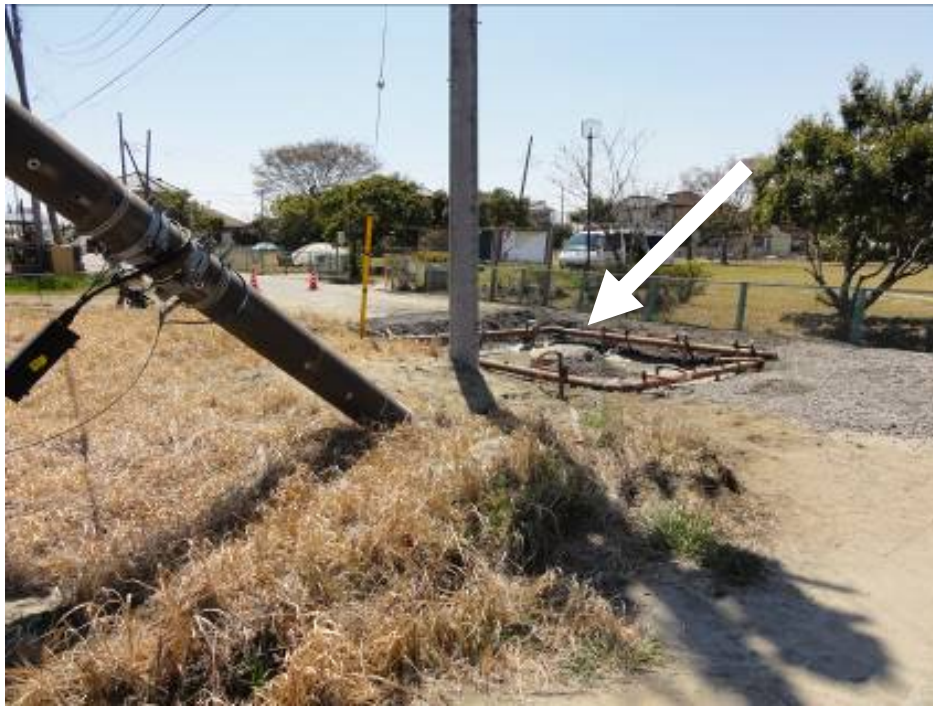
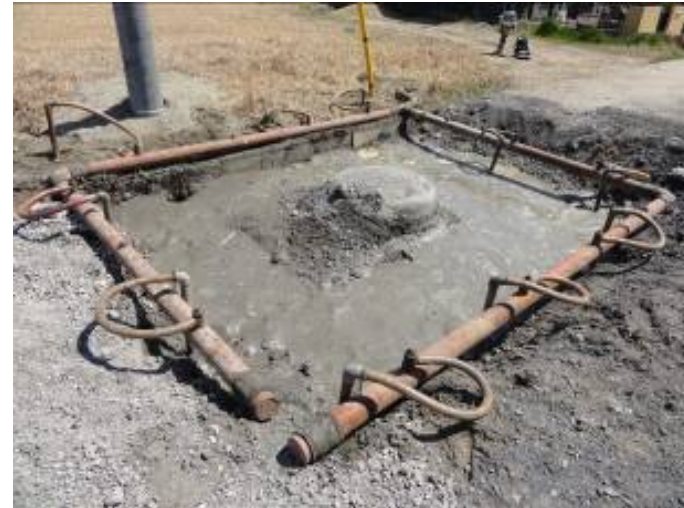
# 日の出B -マンホール2

車道部のマンホール 地下水を排出

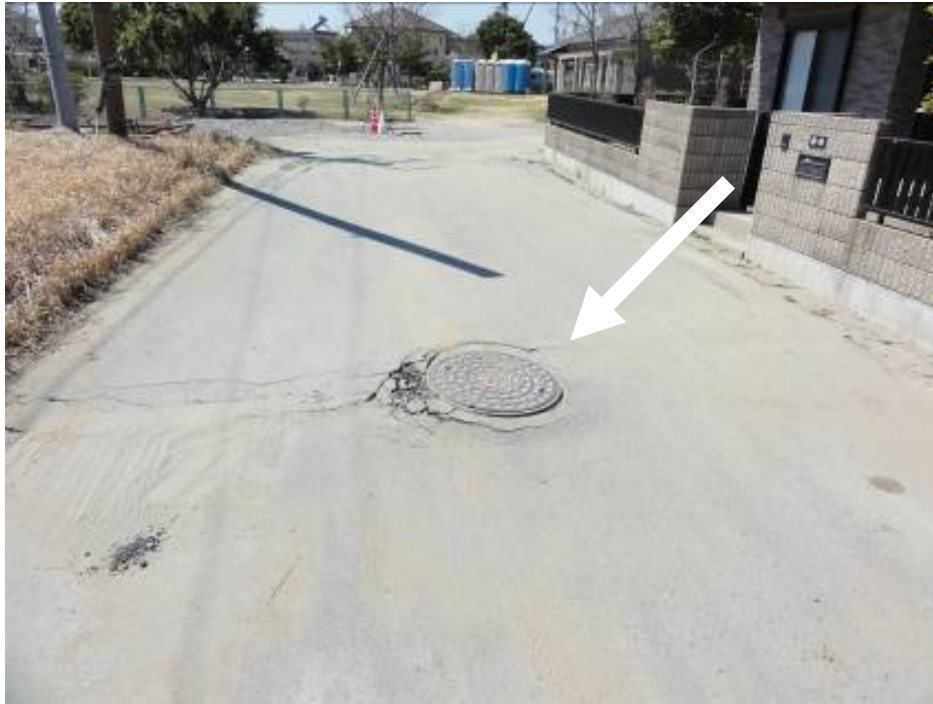
# 日の出B -マンホール3

車道部のマンホールの浮上 周辺舗装の破損

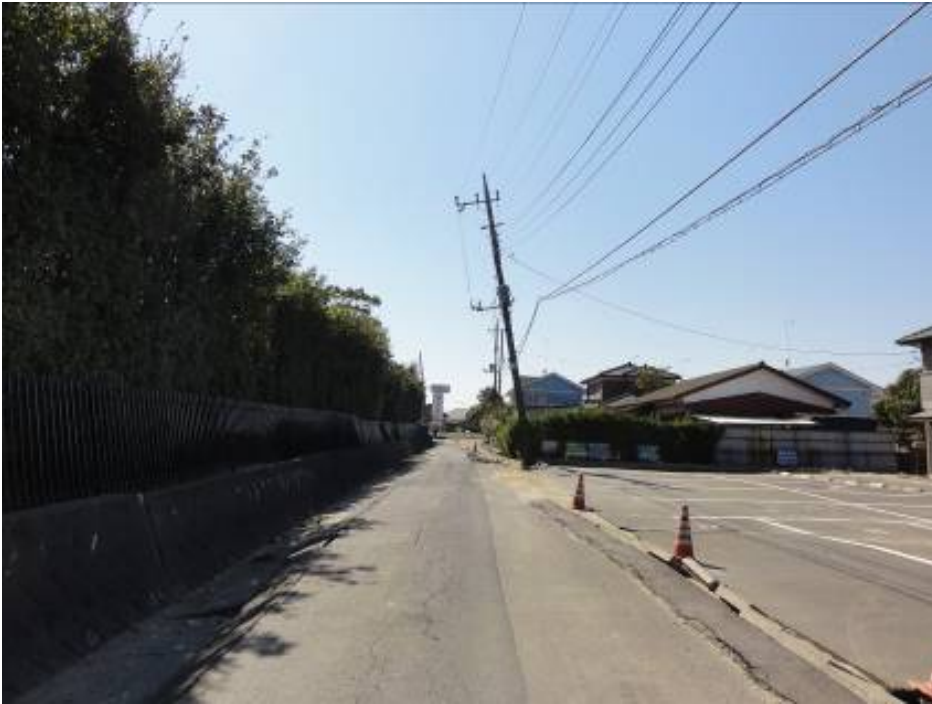
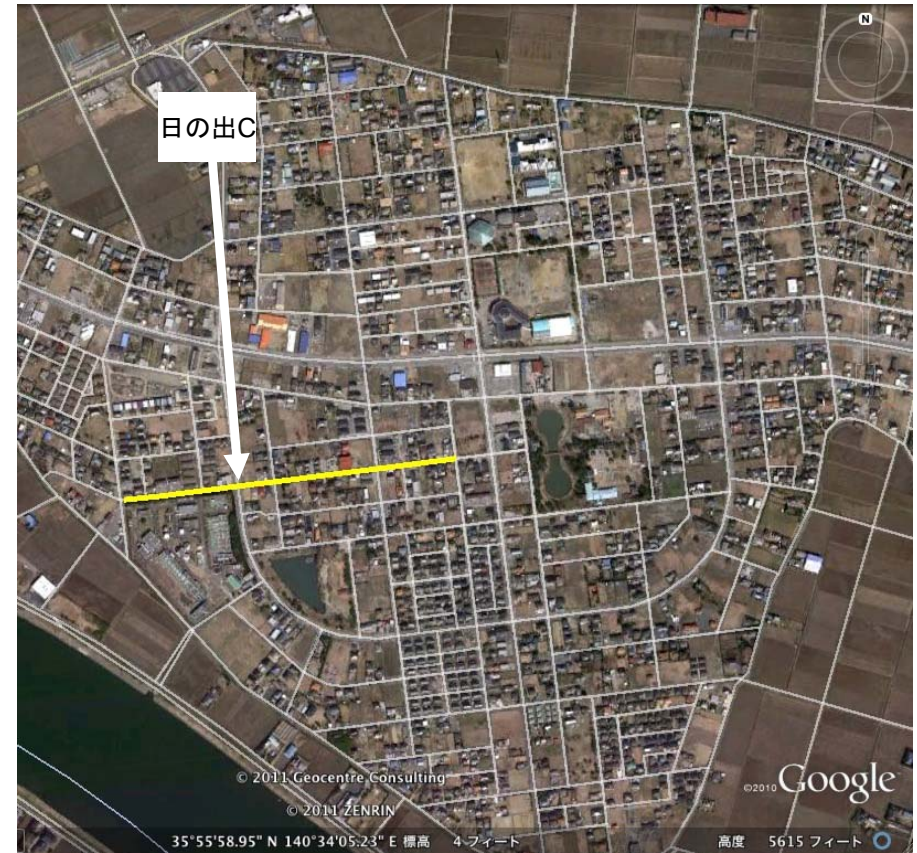
# 日の出C

電信柱傾斜 噴砂あり

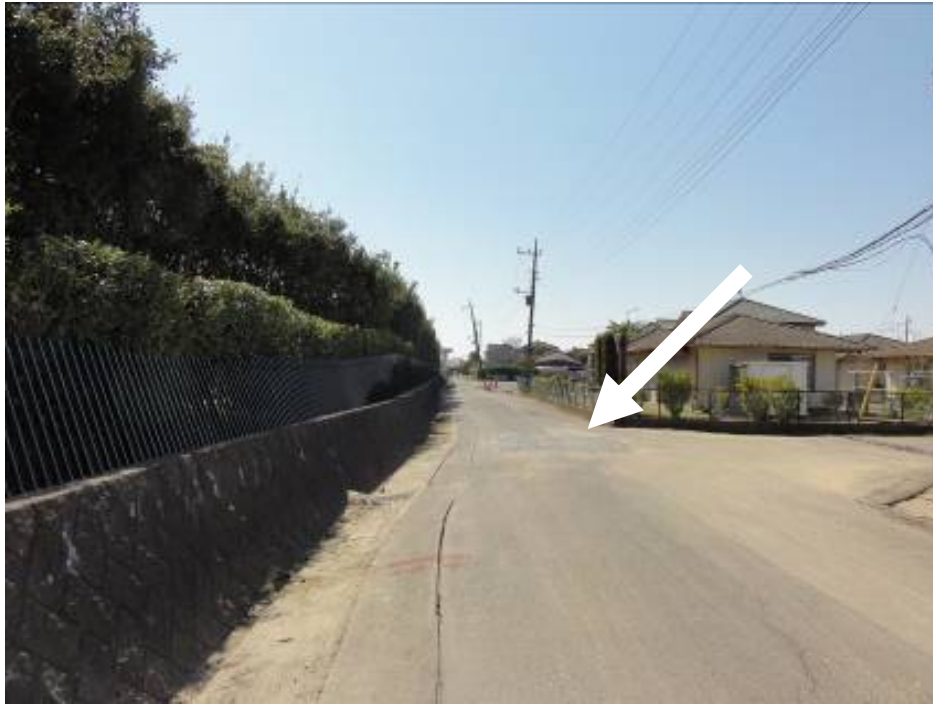
# 日の出C -マンホール3

車道部のマンホール 補修跡あり

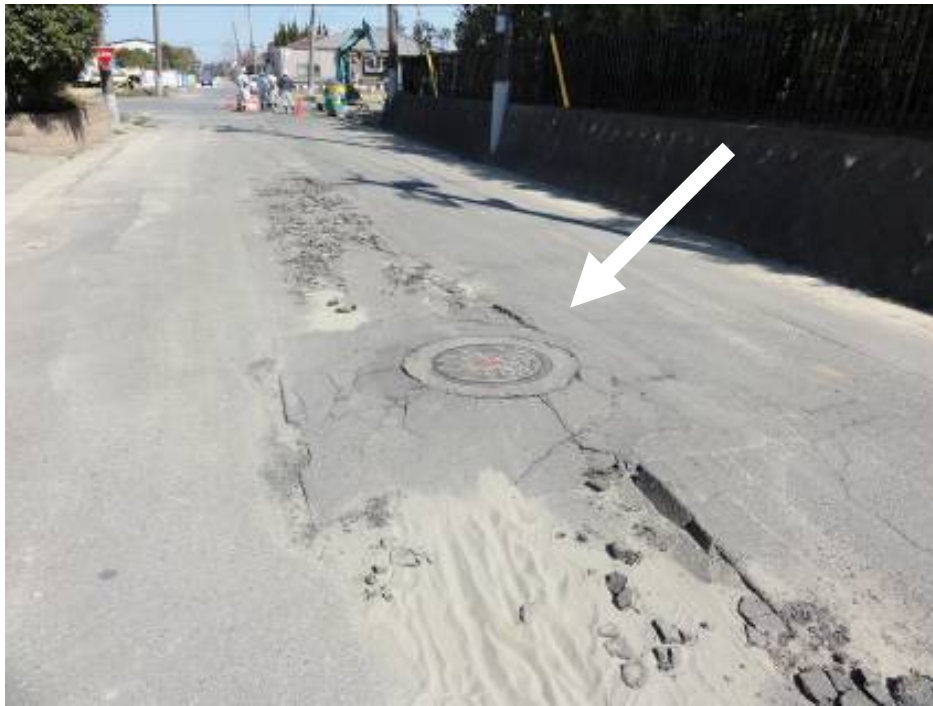
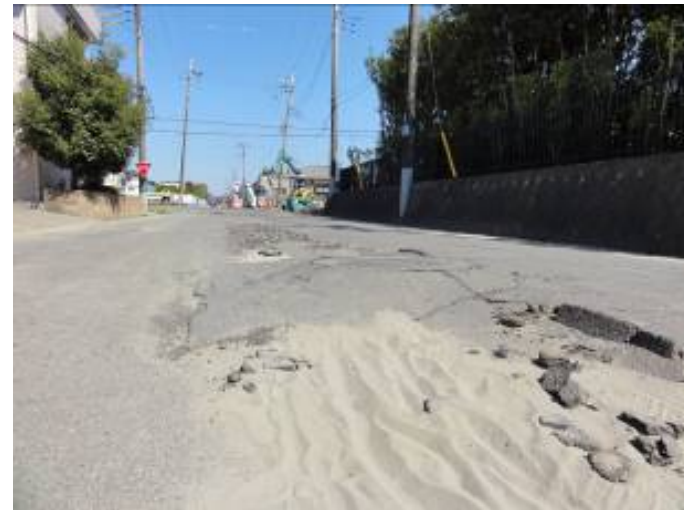
# 日の出C -マンホール4

車道部のマンホールの隆起

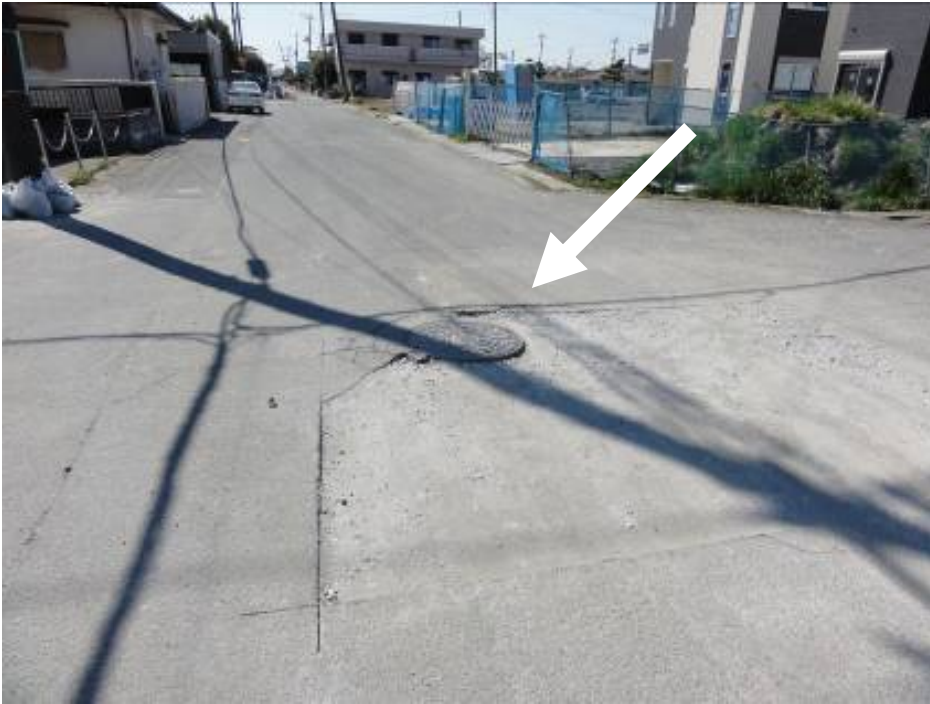
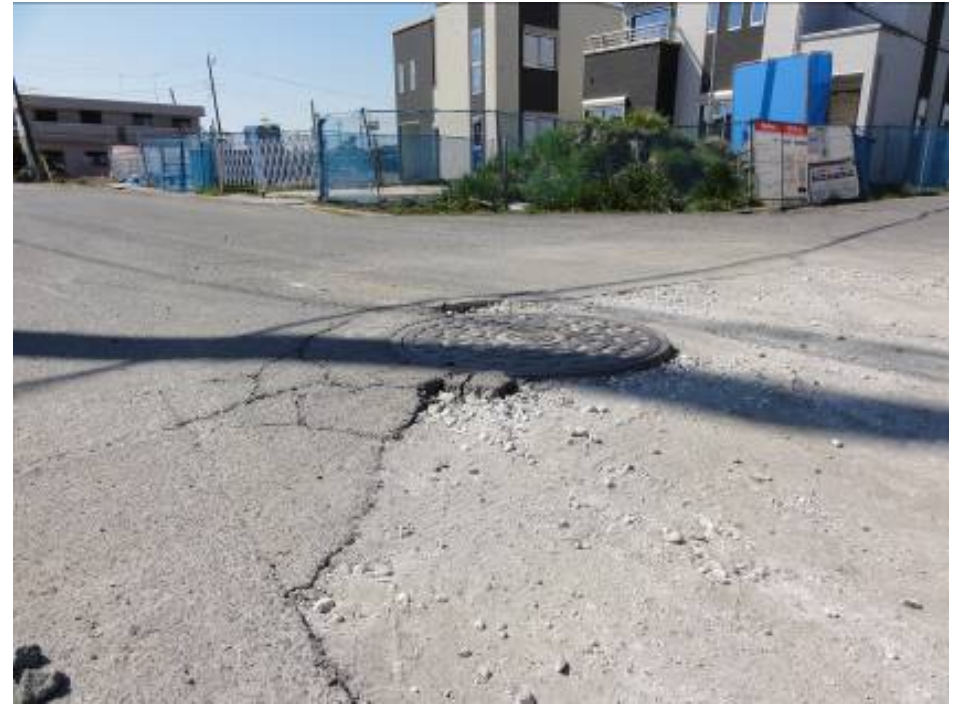
# 日の出C -マンホール5

車道部のマンホール 補修跡あり
