# 東日本大震災 マンホール被害事例報告

千葉県浦安市、埼玉県久喜市、茨城県潮来市

株式会社 G&U技術研究センター  
平成23年6月

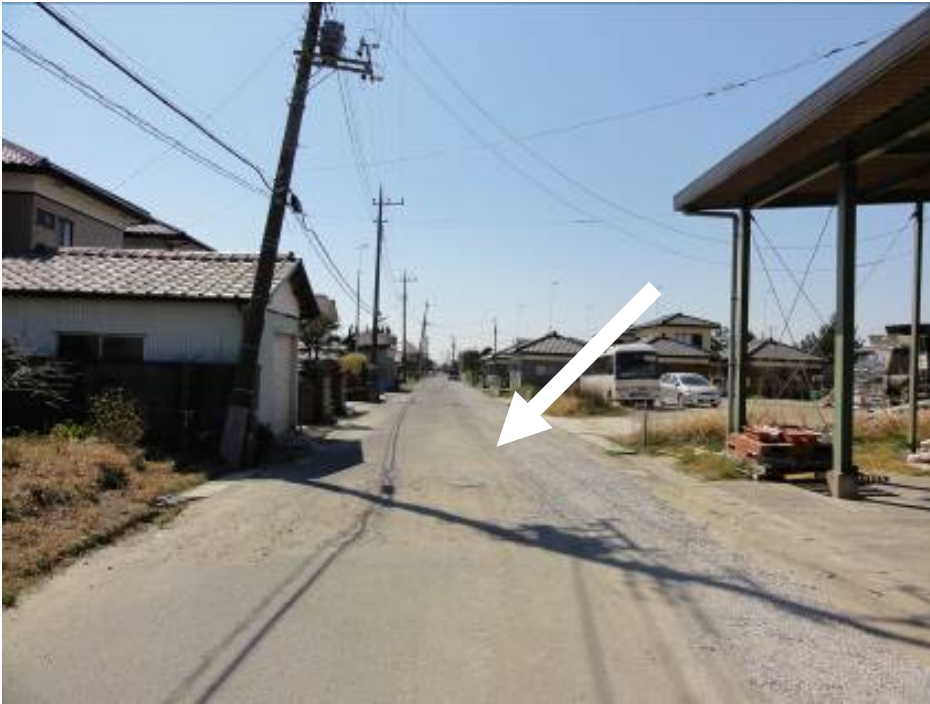
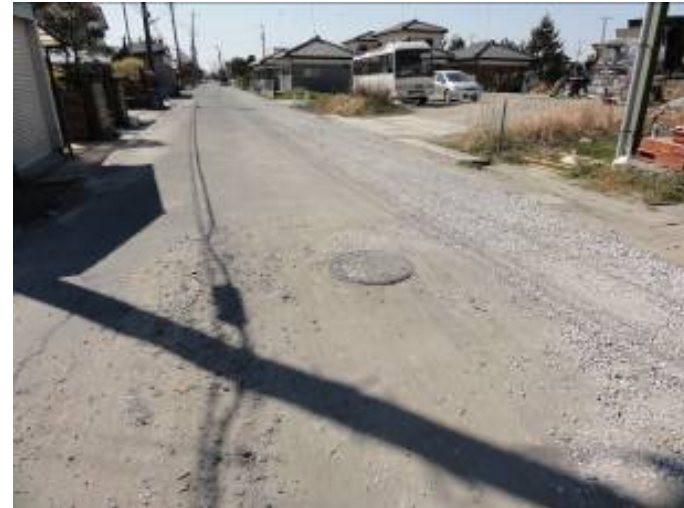
# 日の出C -マンホール6

車道部のマンホール 補修跡あり

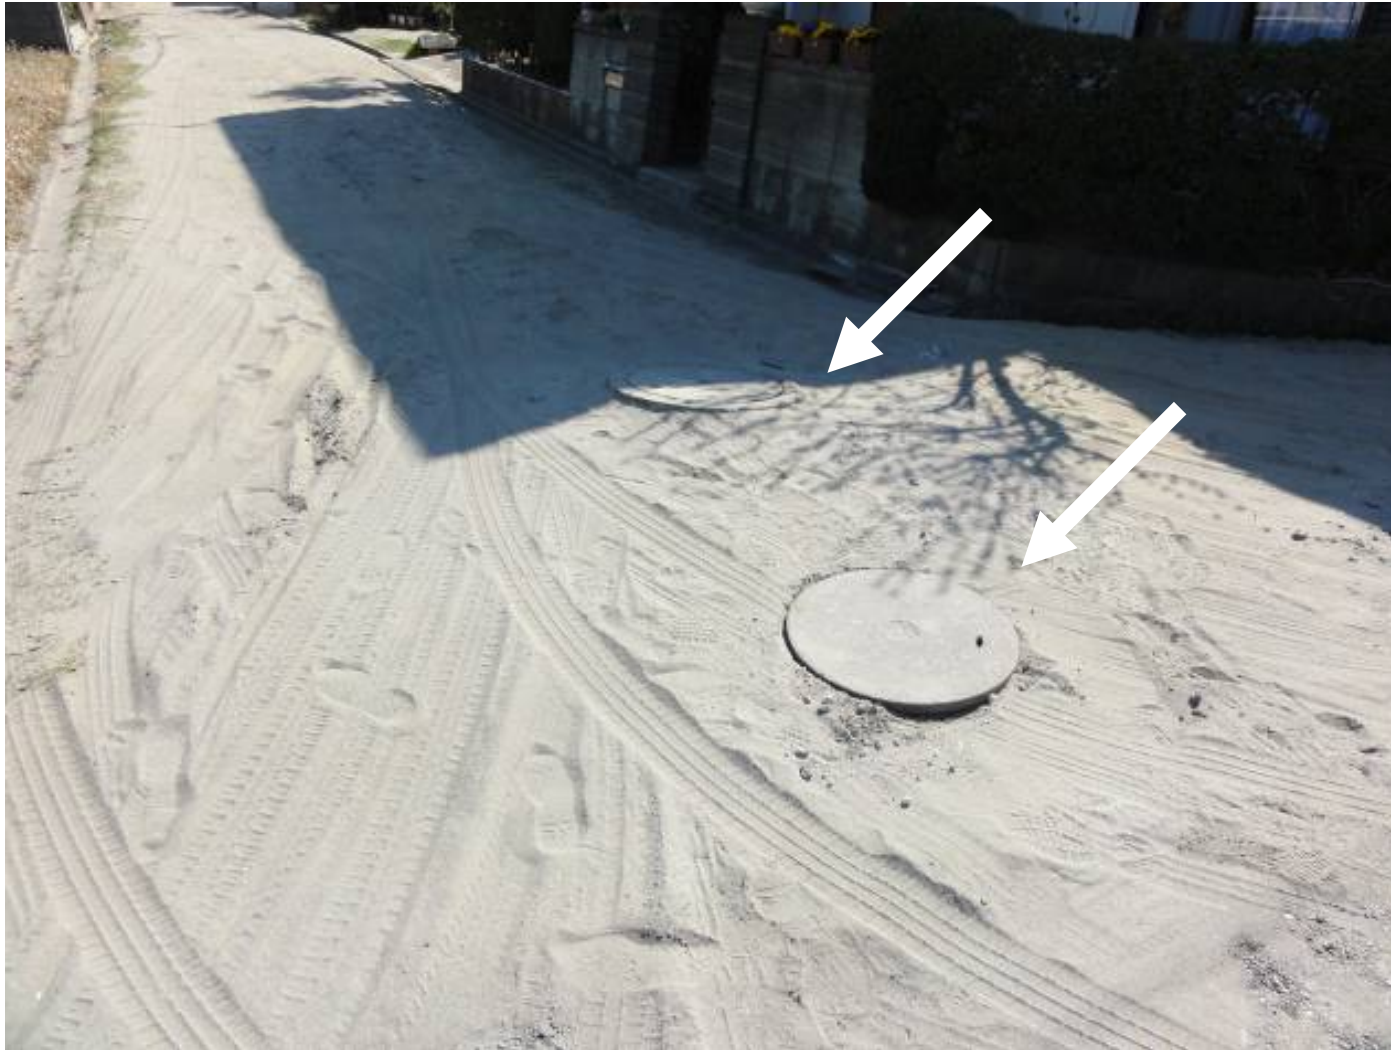
# 日の出C -マンホール7,8

液状化噴砂

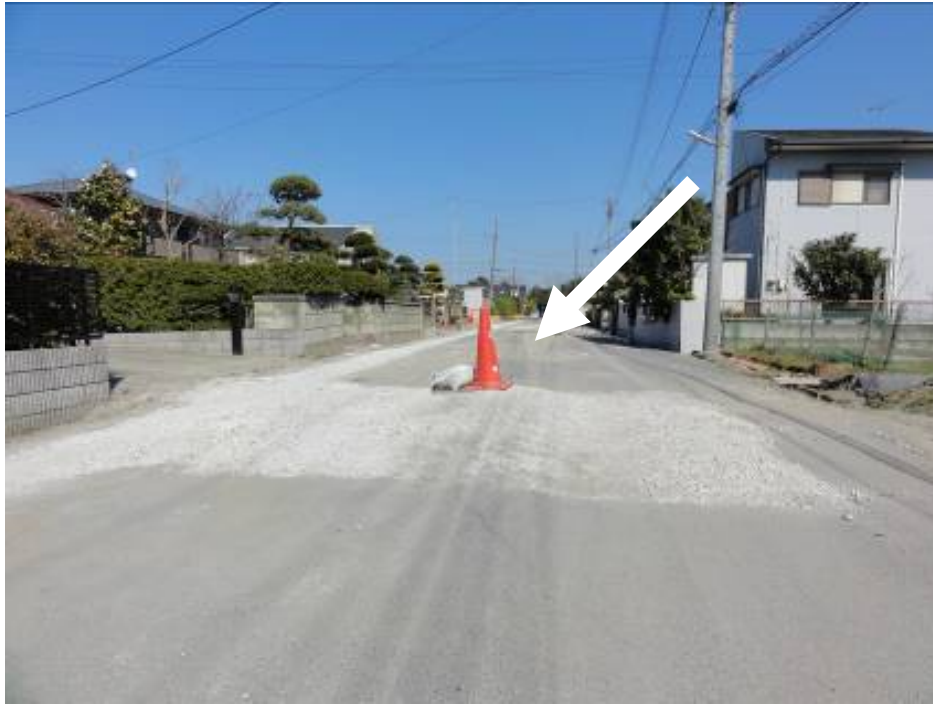
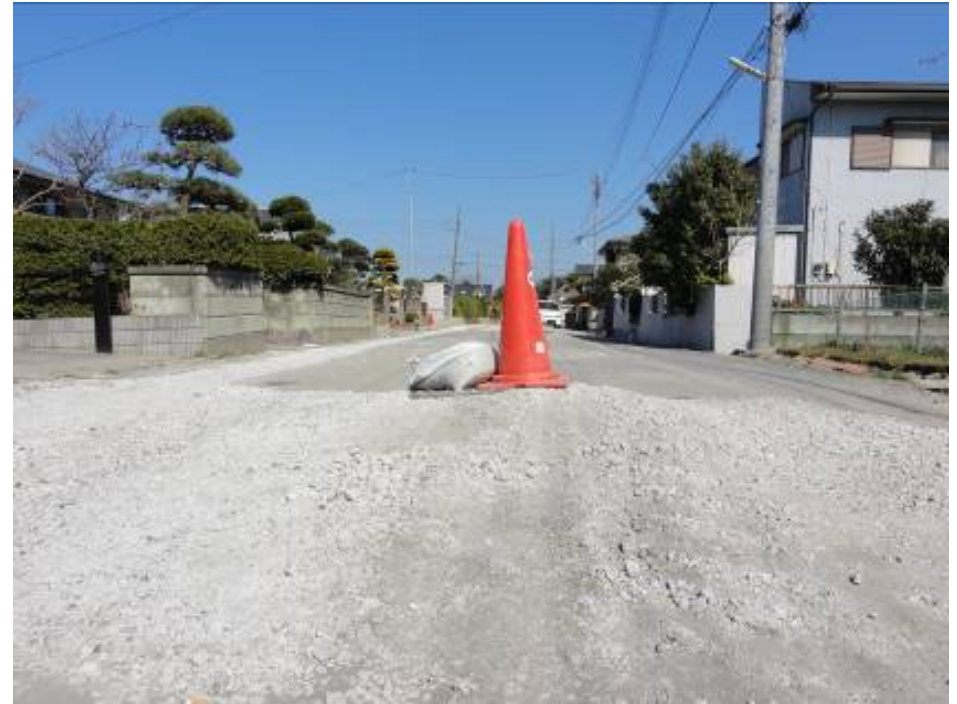
# 日の出C -マンホール9

車道部のマンホール 補修跡あり

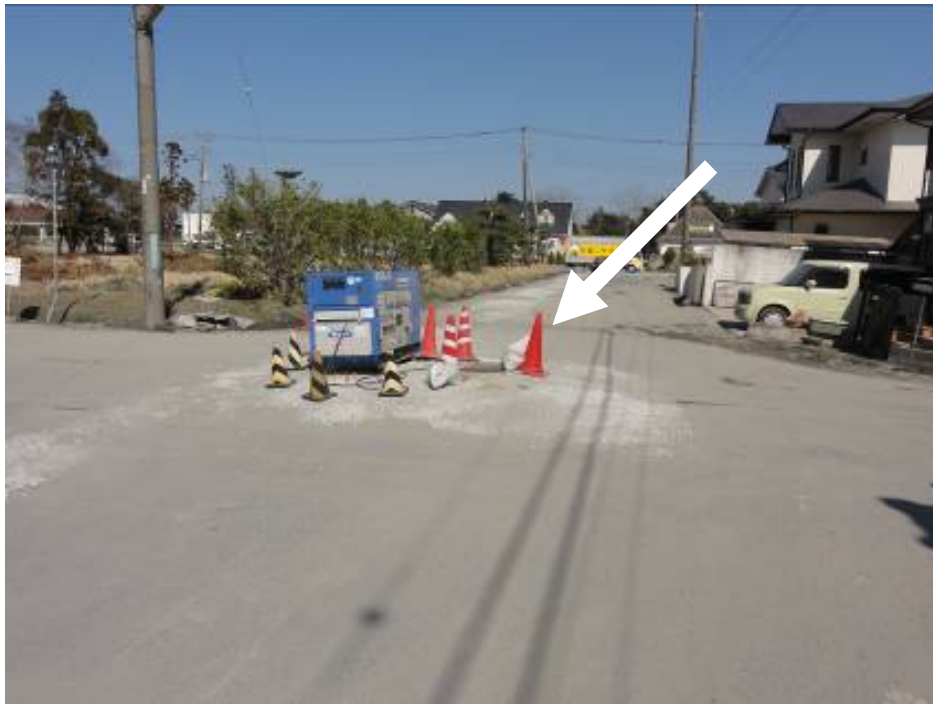
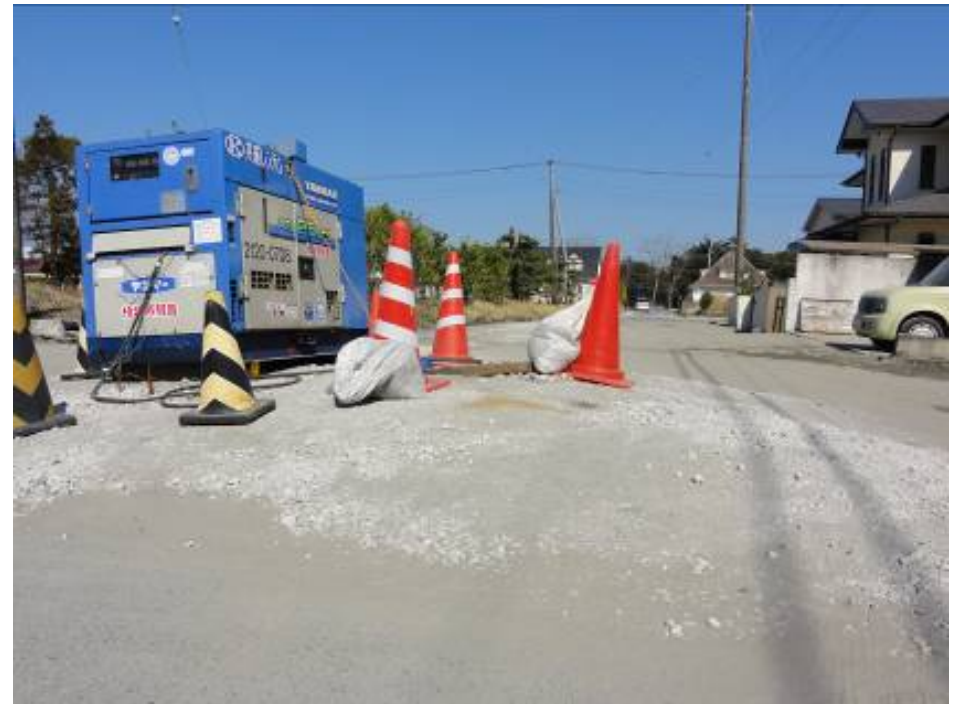
# 日の出C -マンホール10

車道部のマンホール 補修跡あり

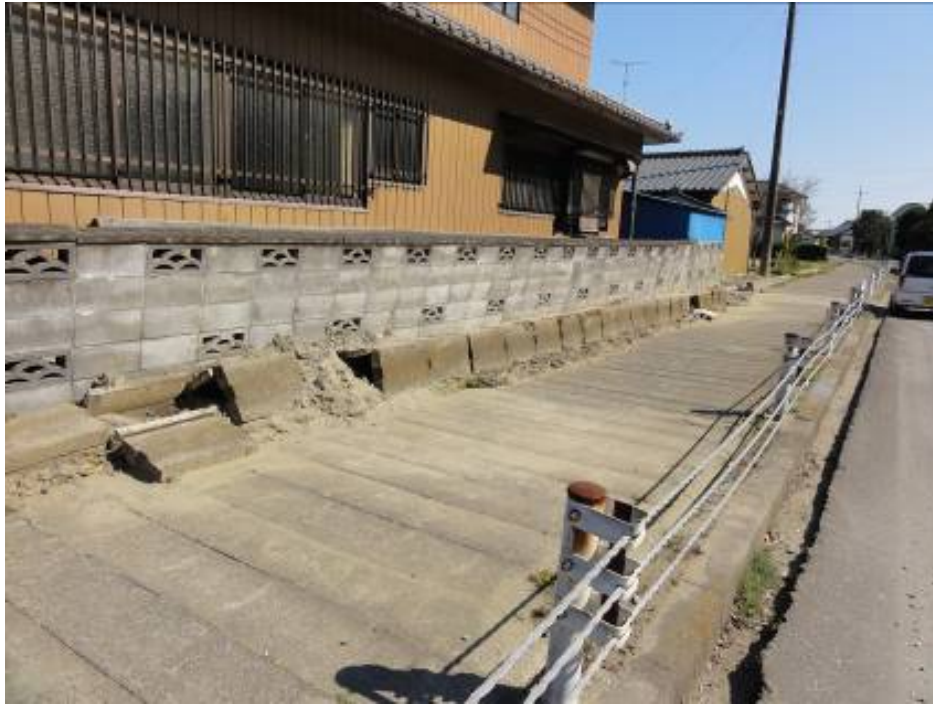
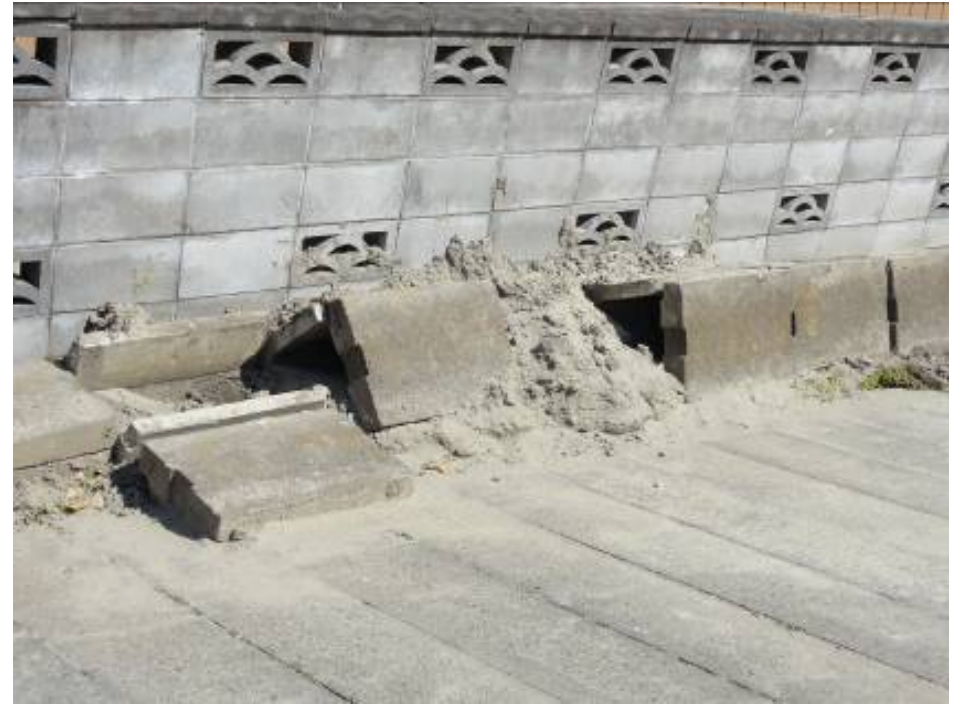
# 日の出C-側溝

雨水側溝 横転

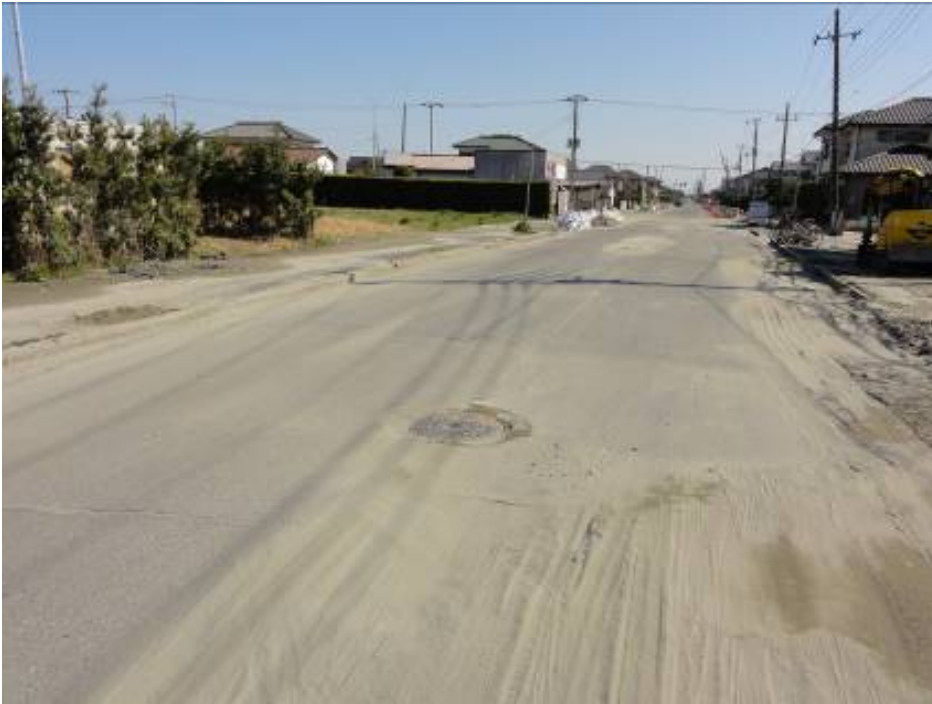
# 日の出D

北側から見た道路の様子

液状化噴砂

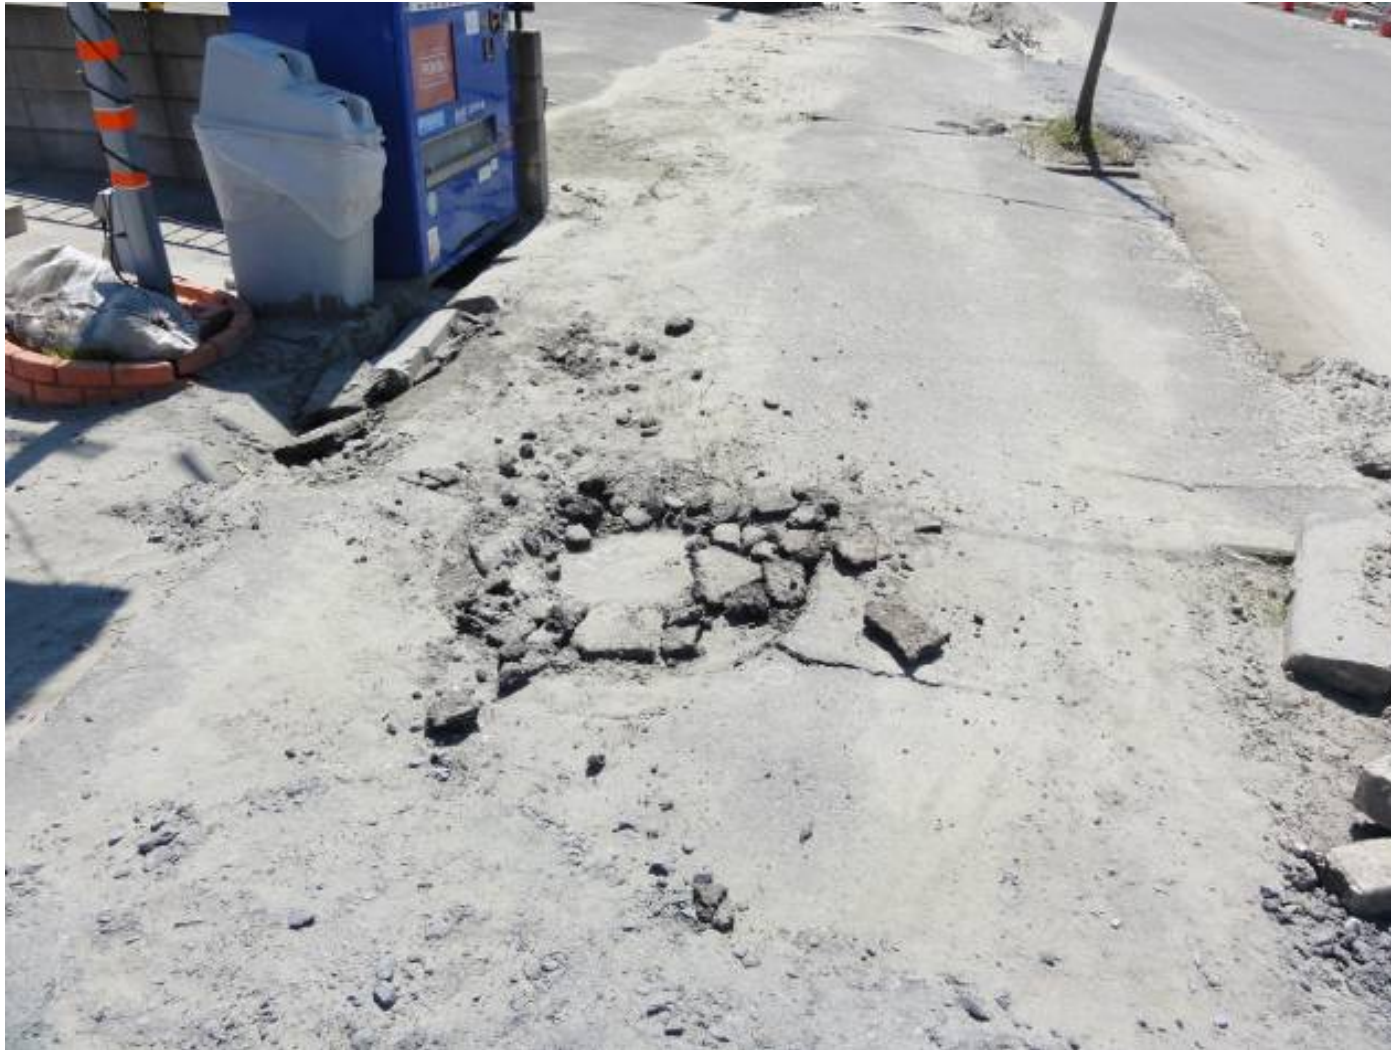
# 日の出D -マンホール3

歩道部のマンホール 噴砂に埋もれている

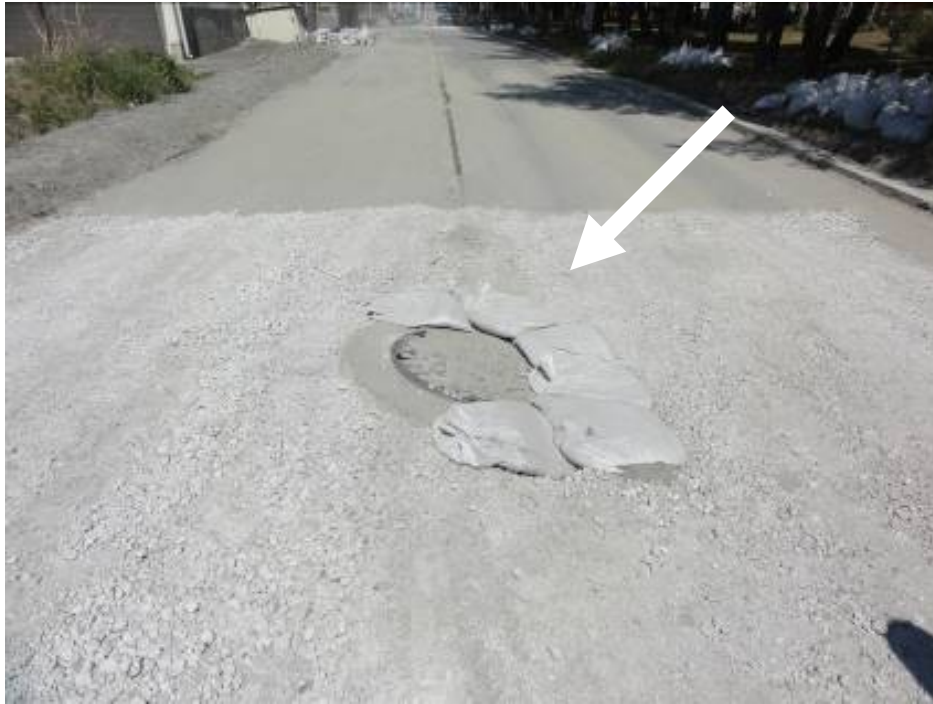
# 日の出D -マンホール5

車道部のマンホール 補修跡あり

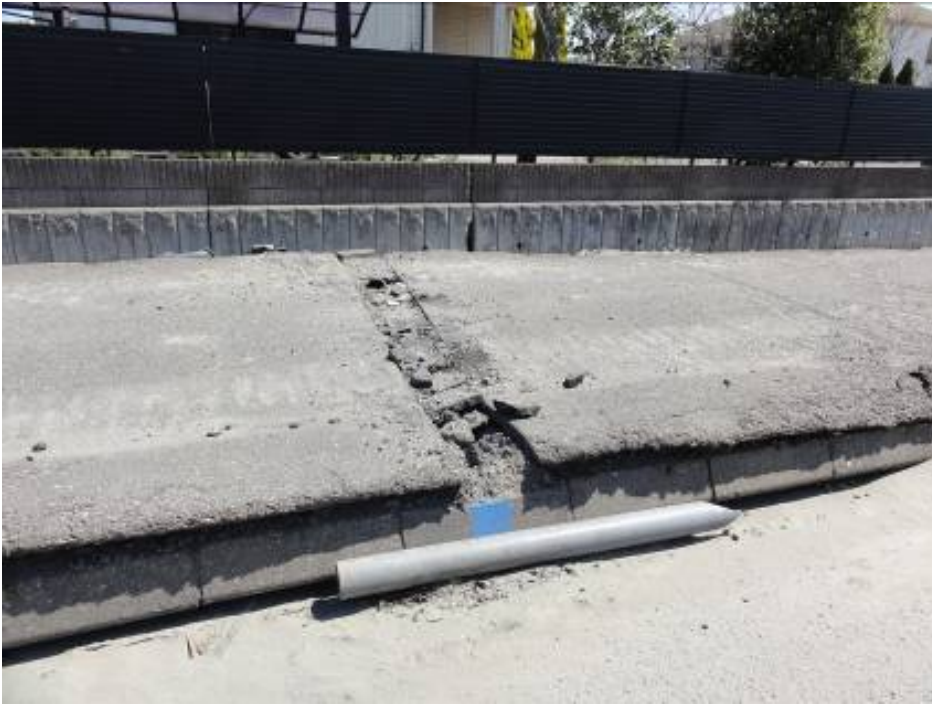
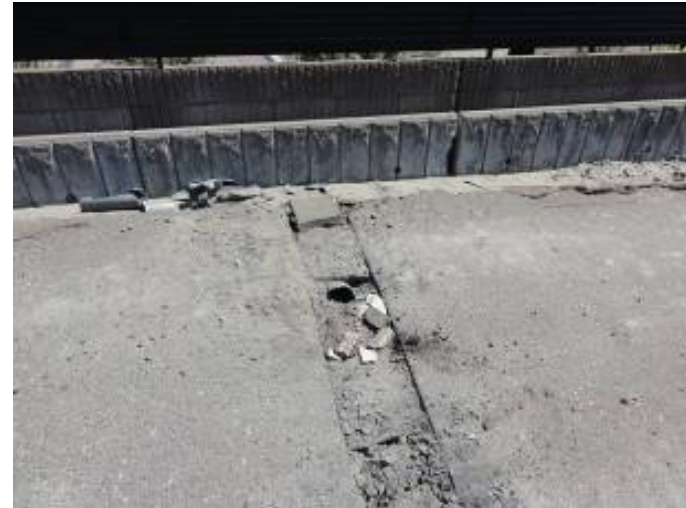
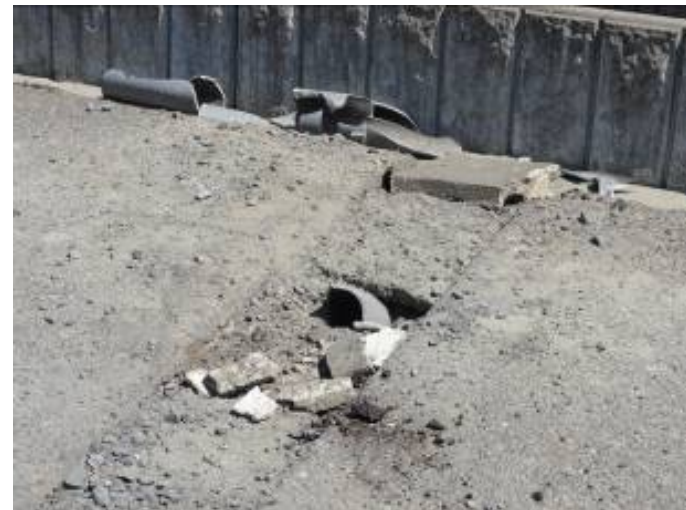
# 日の出D-管1

歩道部の管 破損あり

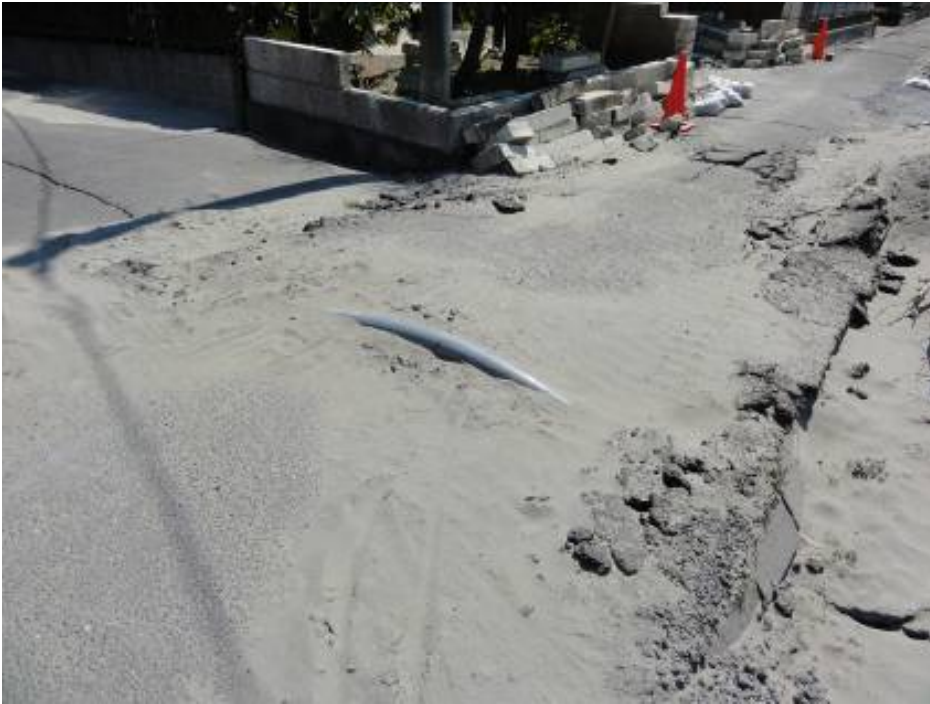
# 日の出D-管2

歩道部の管 変形

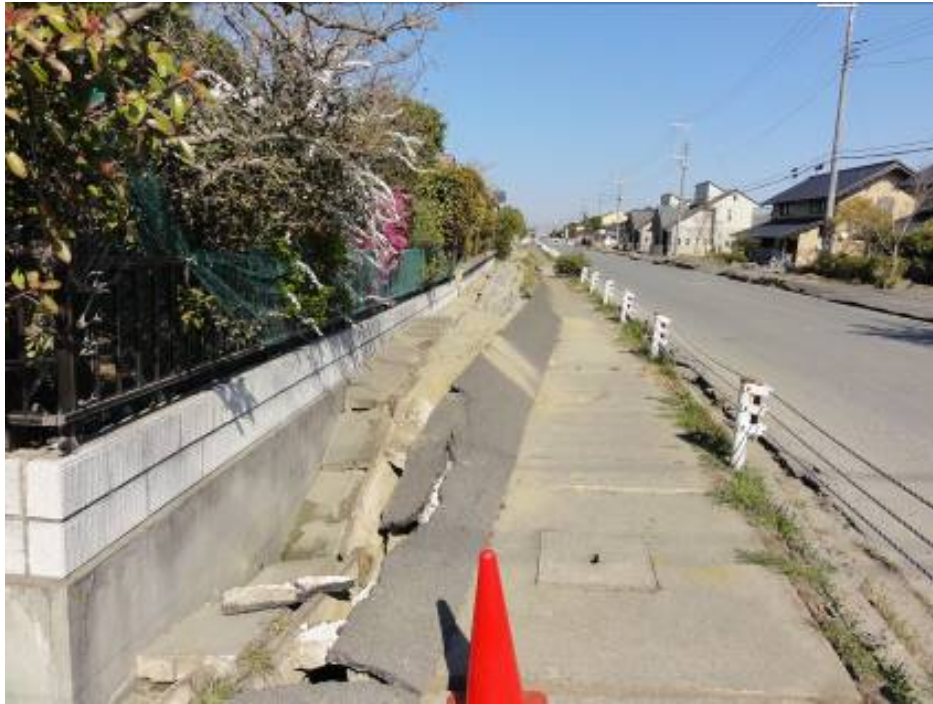
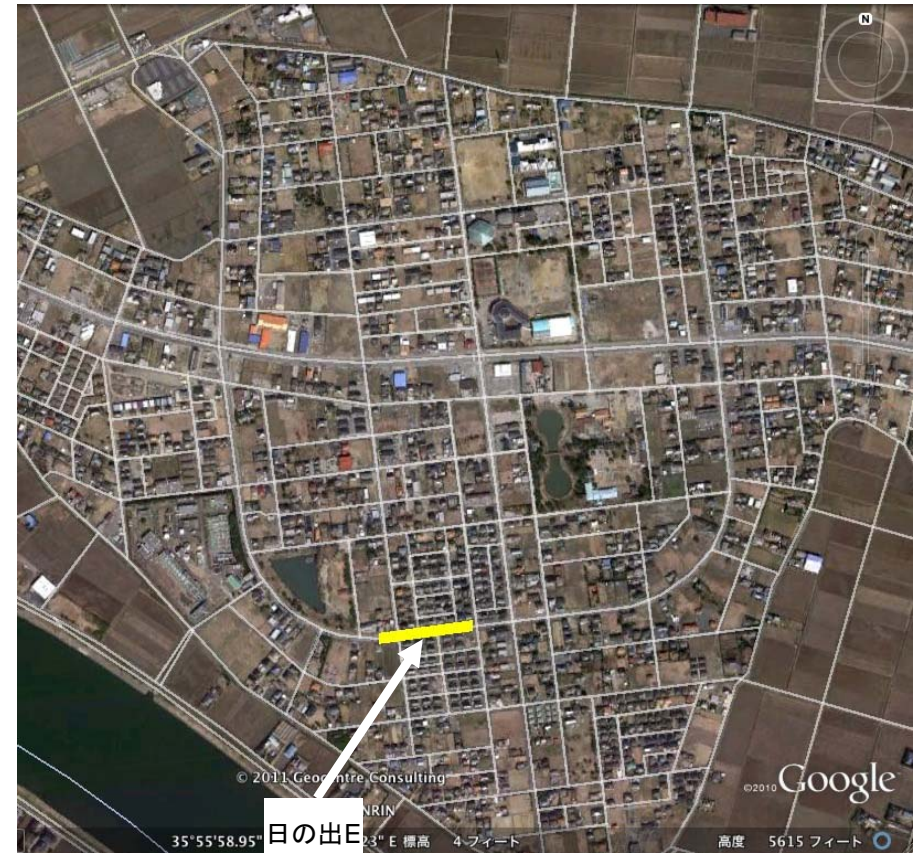
# 日の出E

電信柱傾斜あり

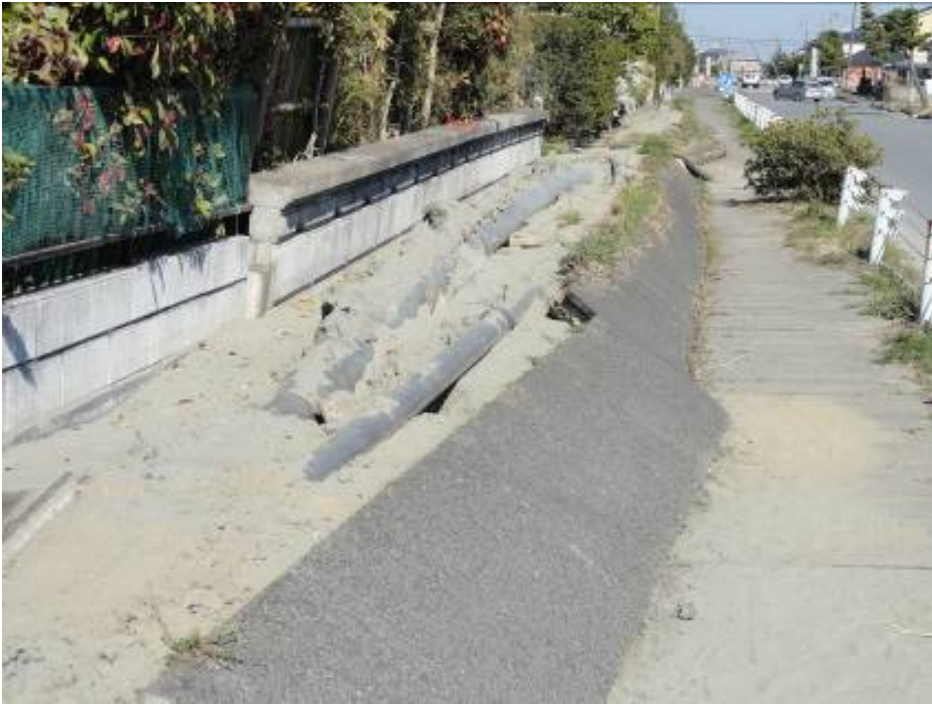
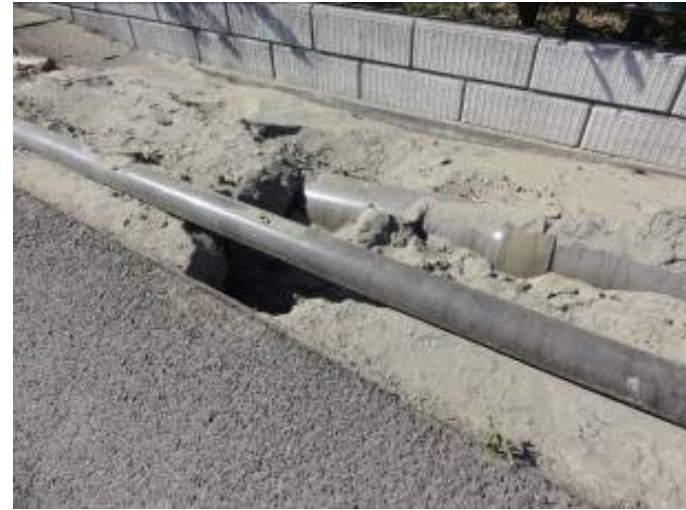
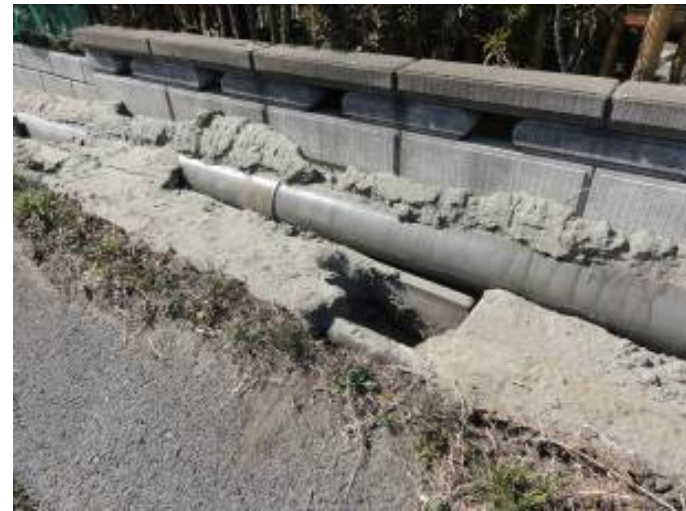
# 日の出E

管渠(汚水、水道)が浮上

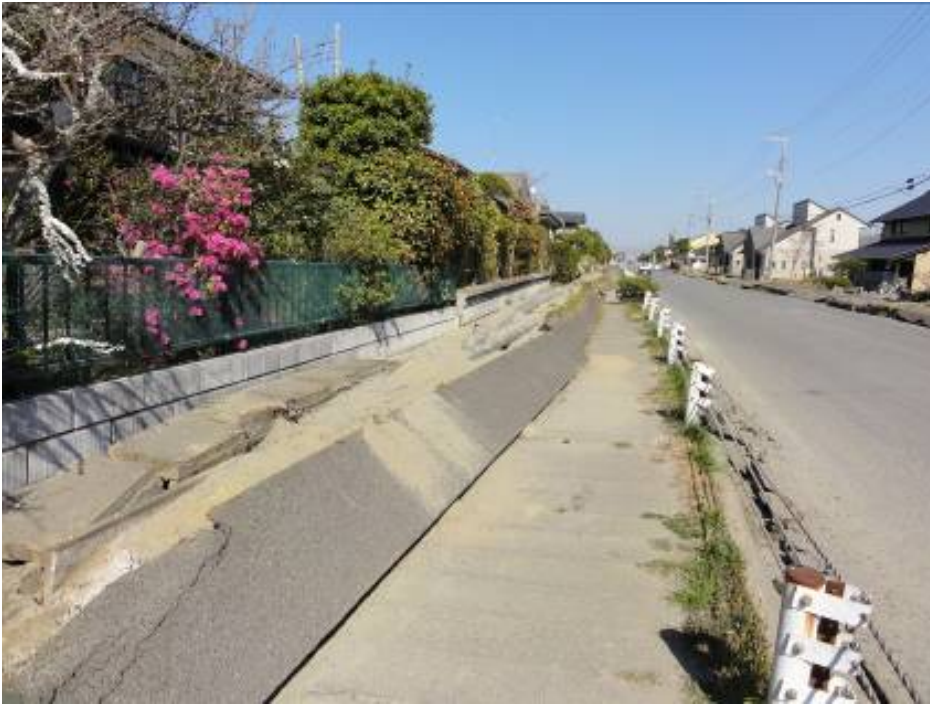
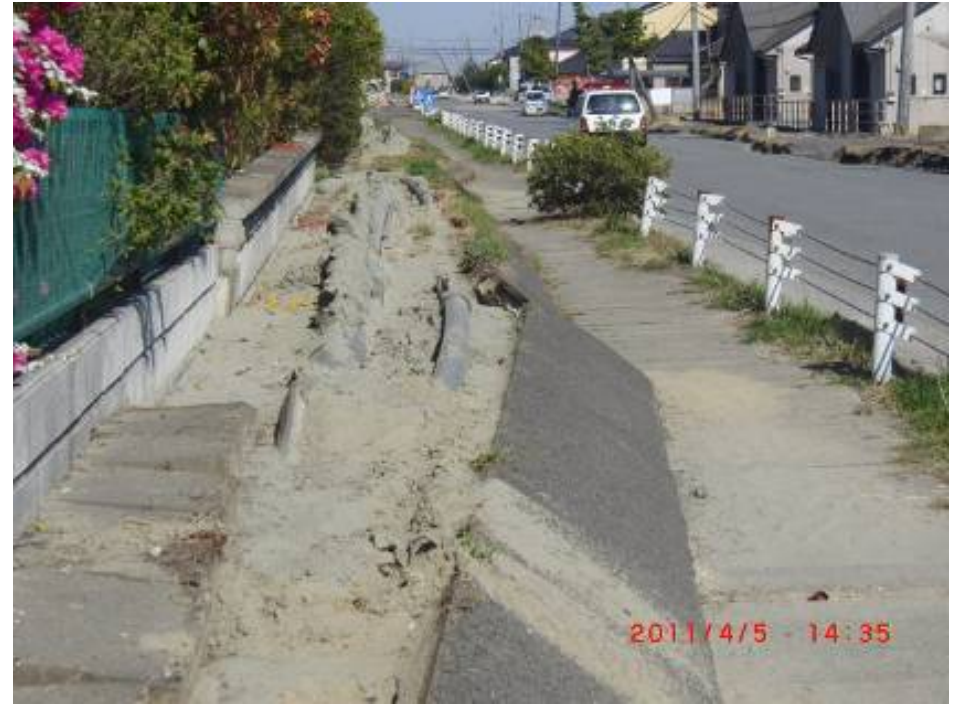
# 日の出E

管渠(汚水、水道)が浮上、側溝が壁側にある

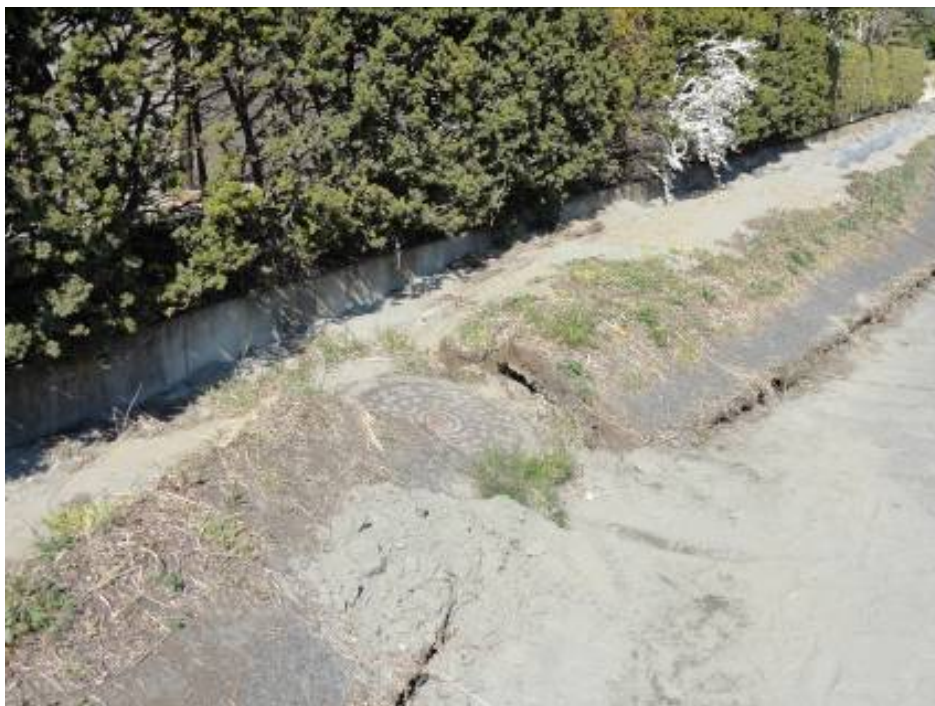
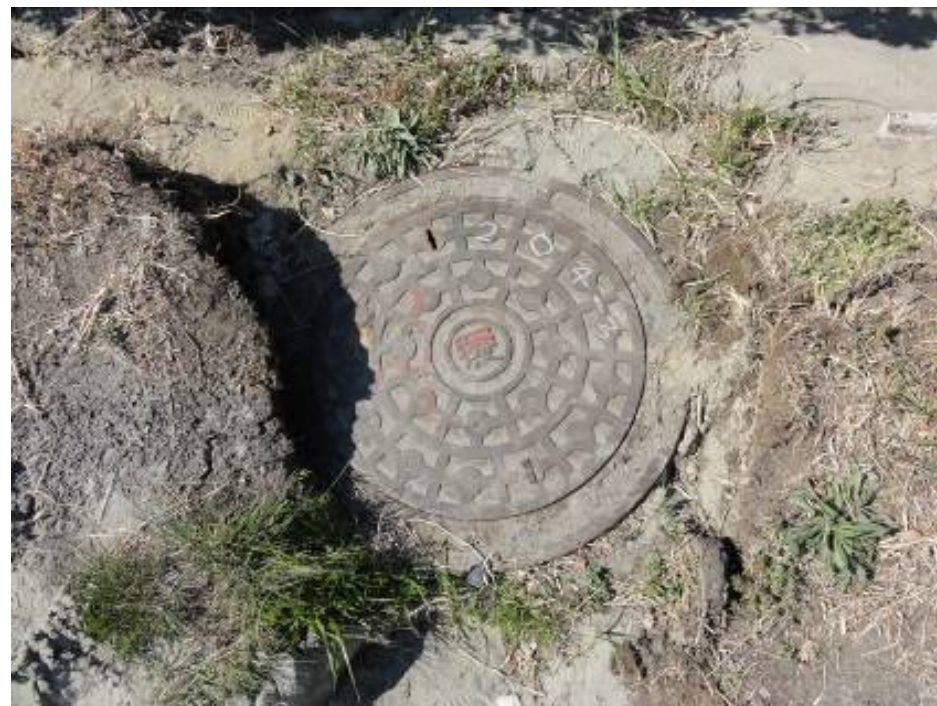
# 日の出E

マンホールの傾斜

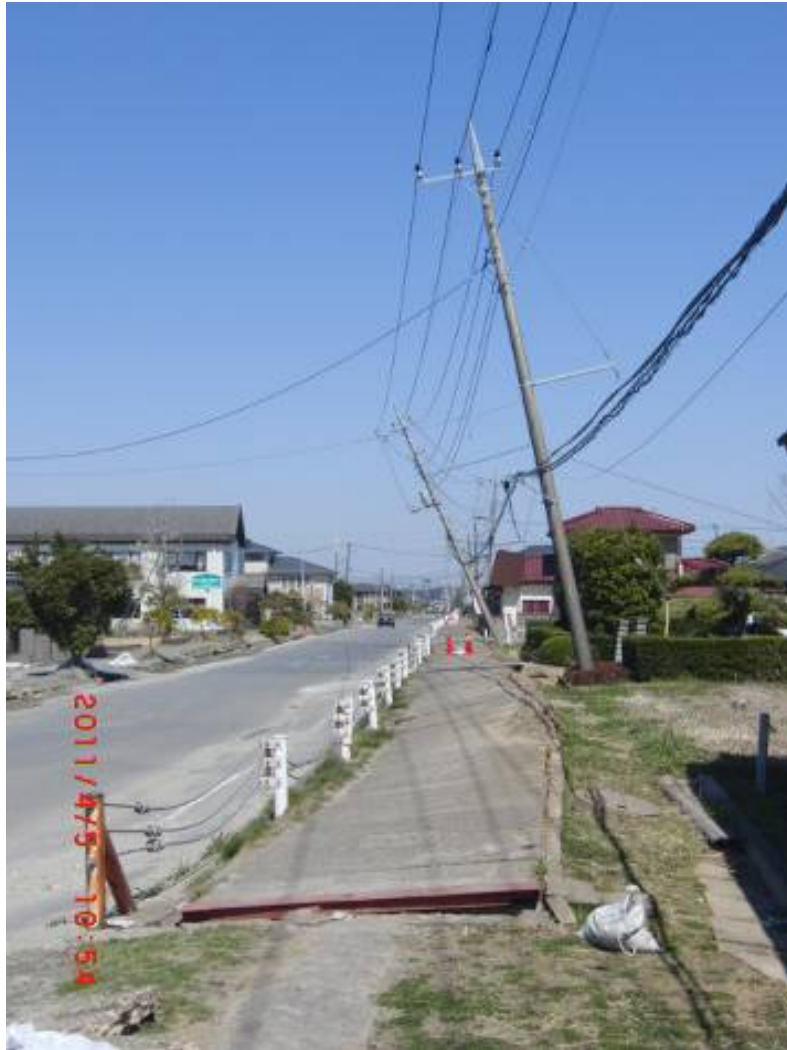
# 日の出F

電信柱傾斜

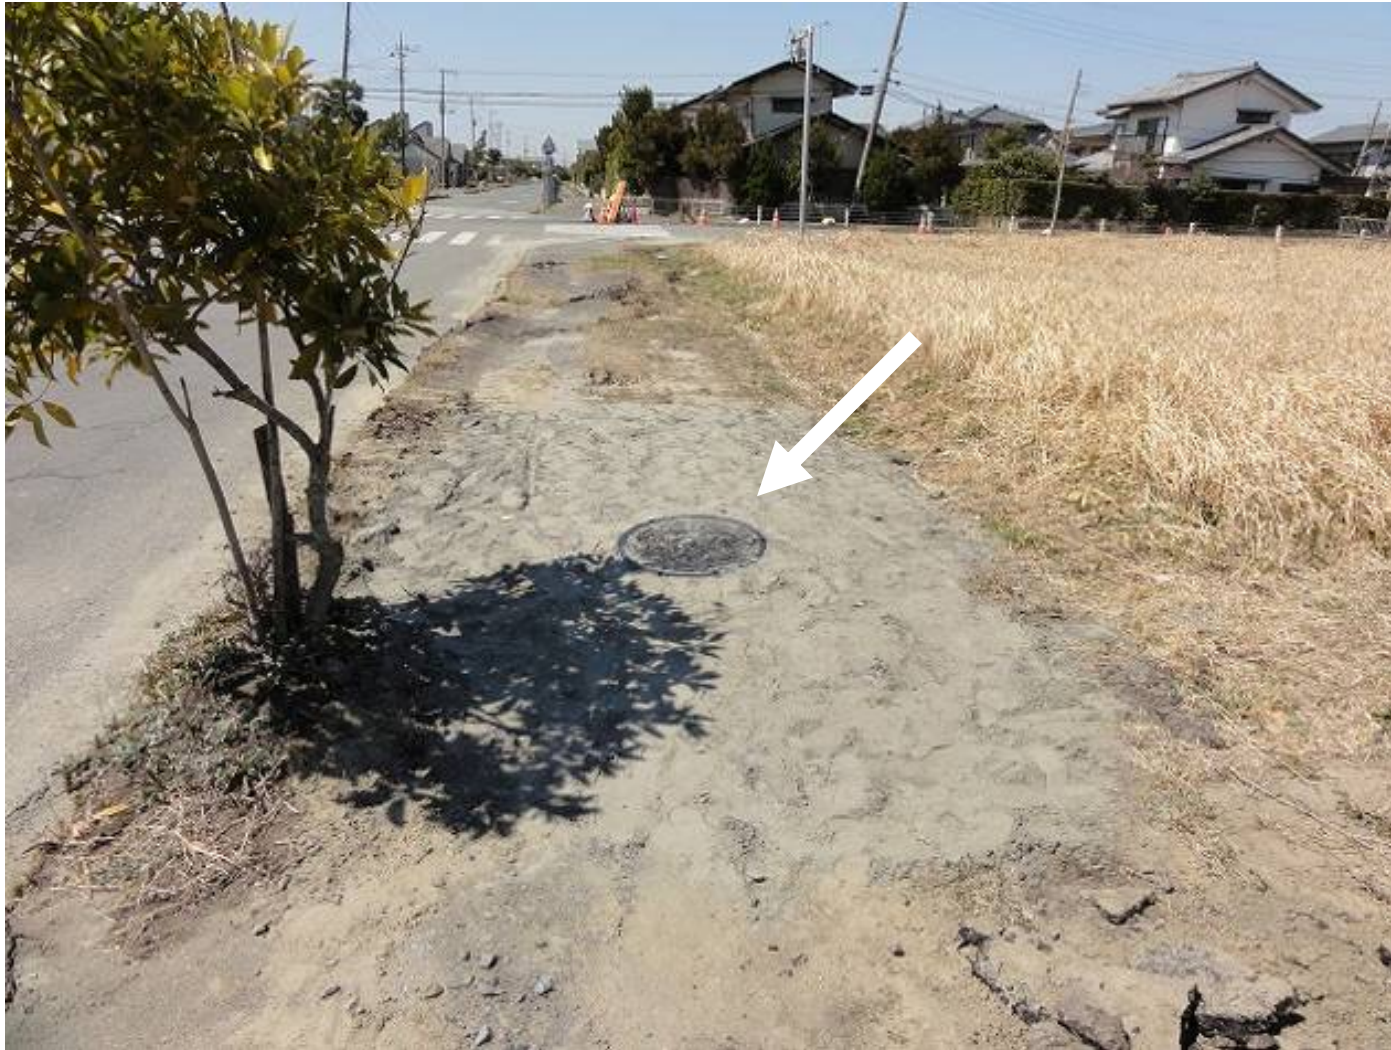
# 日の出F -マンホール1

歩道部のマンホール新しいふたに交換済

噴砂の跡あり

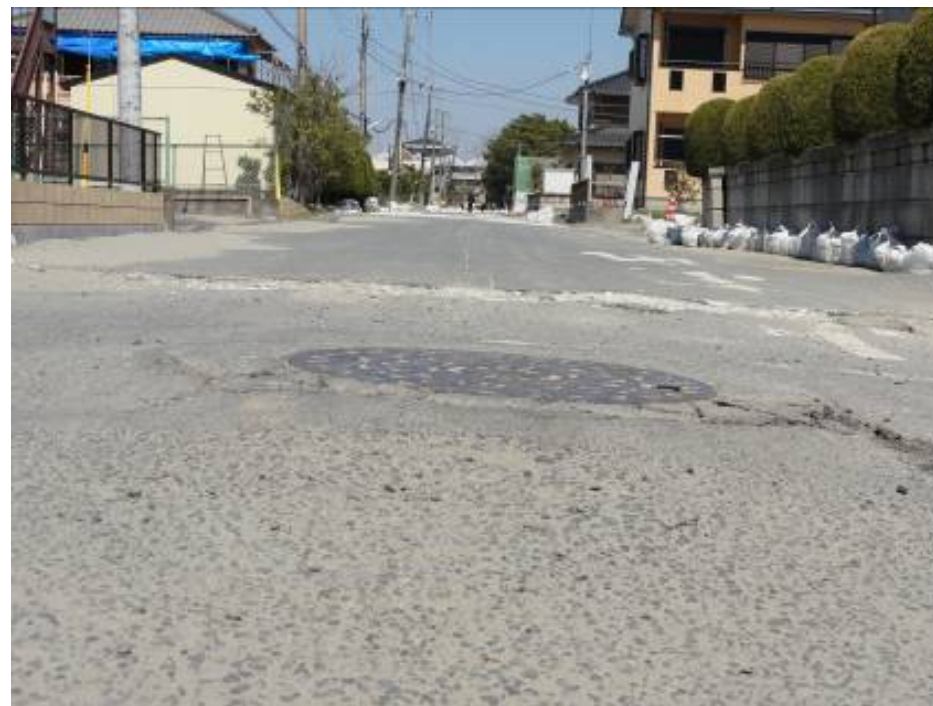
# 日の出F -マンホール2

車道部のマンホール 周辺舗装破損

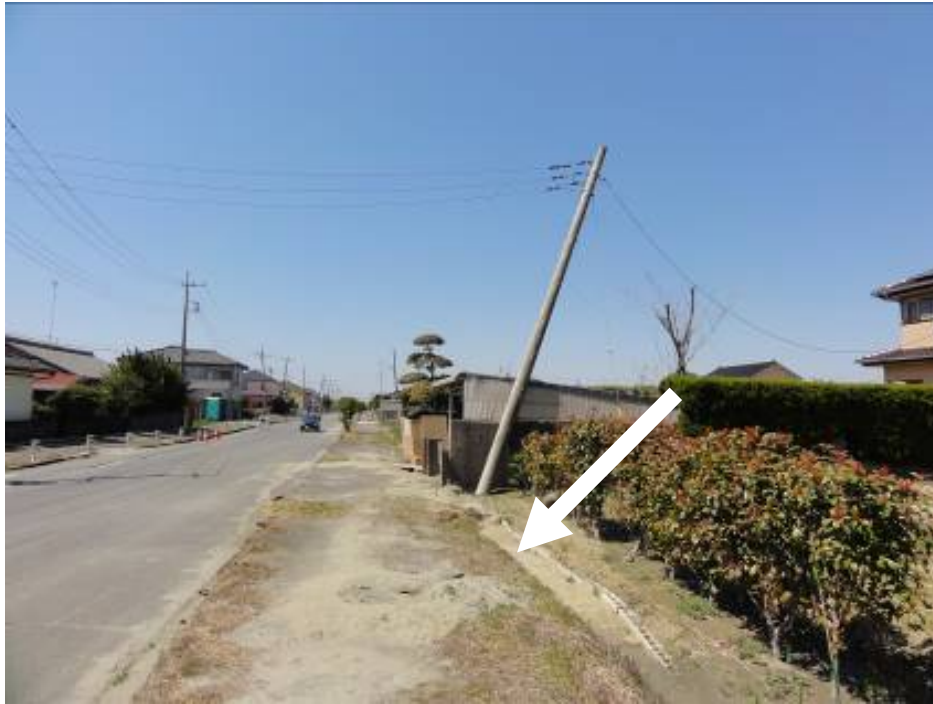
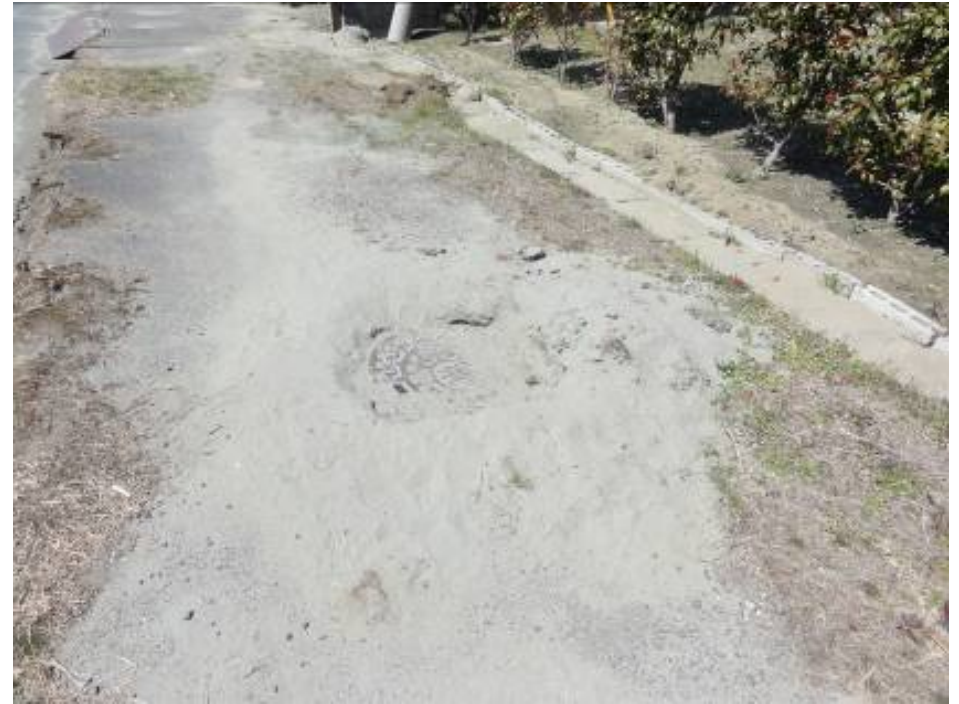
# 日の出F -マンホール4

歩道部のマンホール 噴砂に埋もれている

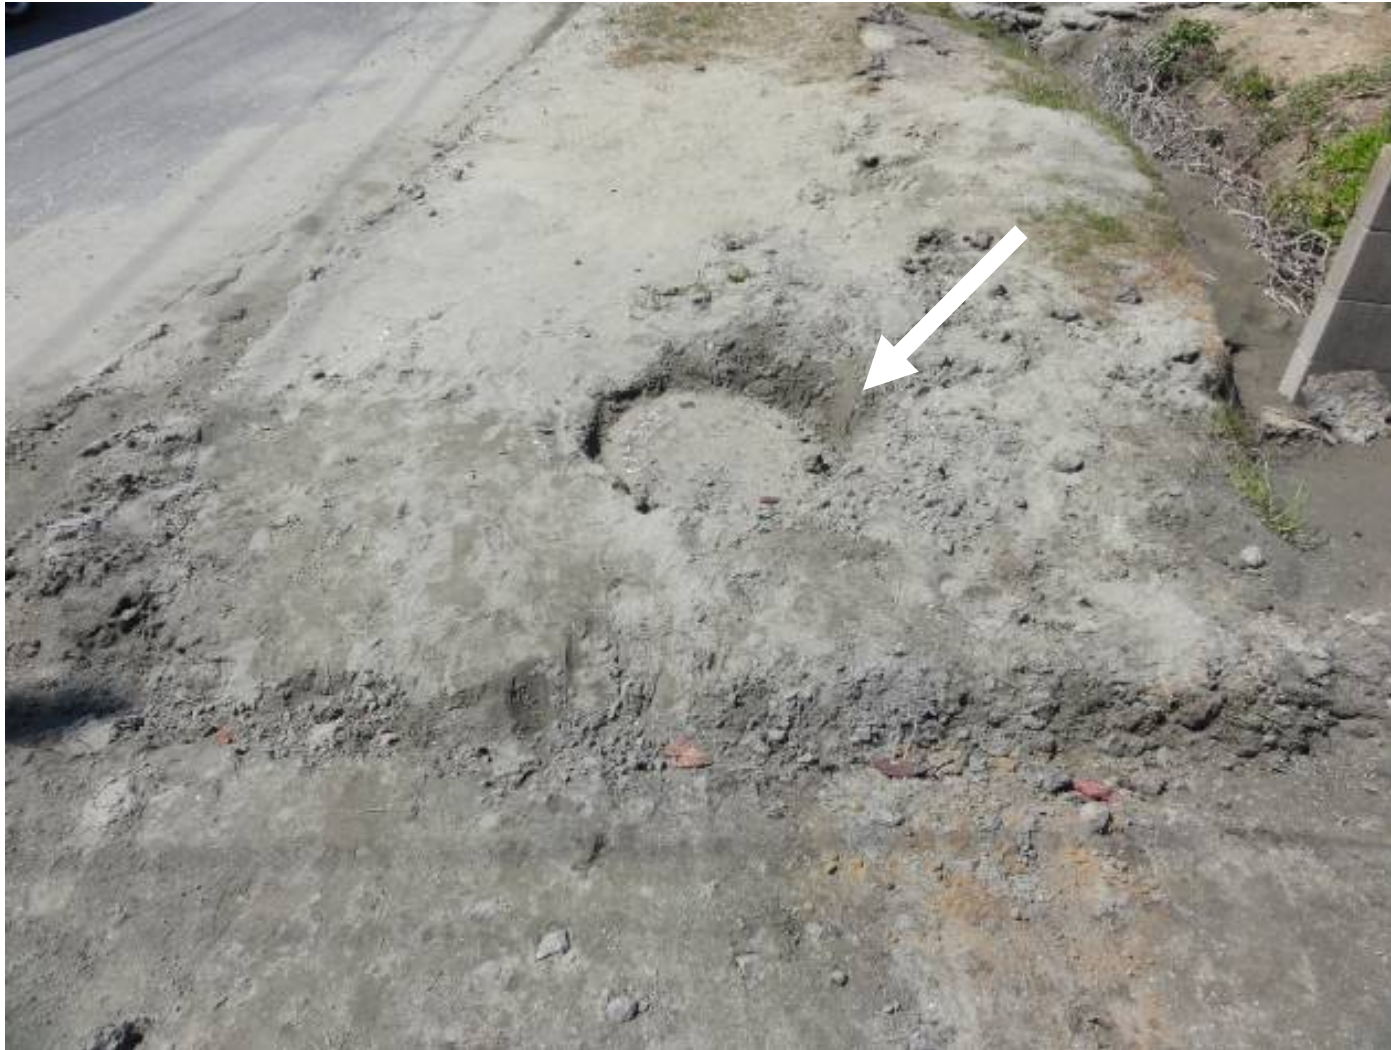
# 日の出F -マンホール5

歩道部のマンホール 噴砂に埋もれている
