# 東日本大震災 マンホール被害事例報告

千葉県浦安市、埼玉県久喜市、茨城県潮来市

株式会社 G&U技術研究センター  
平成23年6月

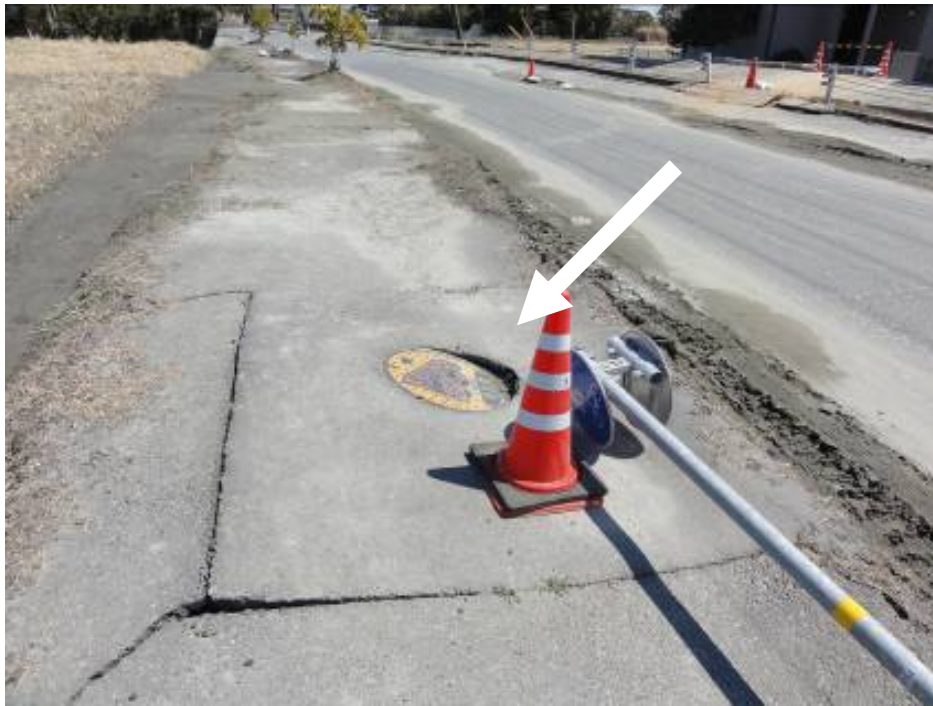
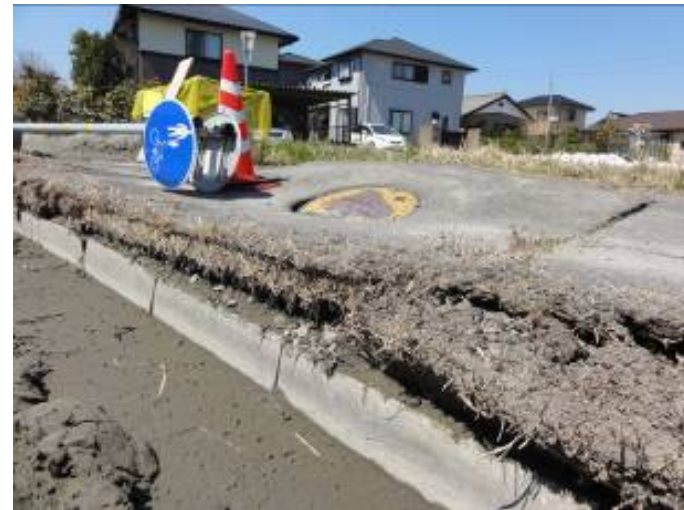
# 日の出F - 消火栓ボックス

歩道部の消火栓ボックスの陥没

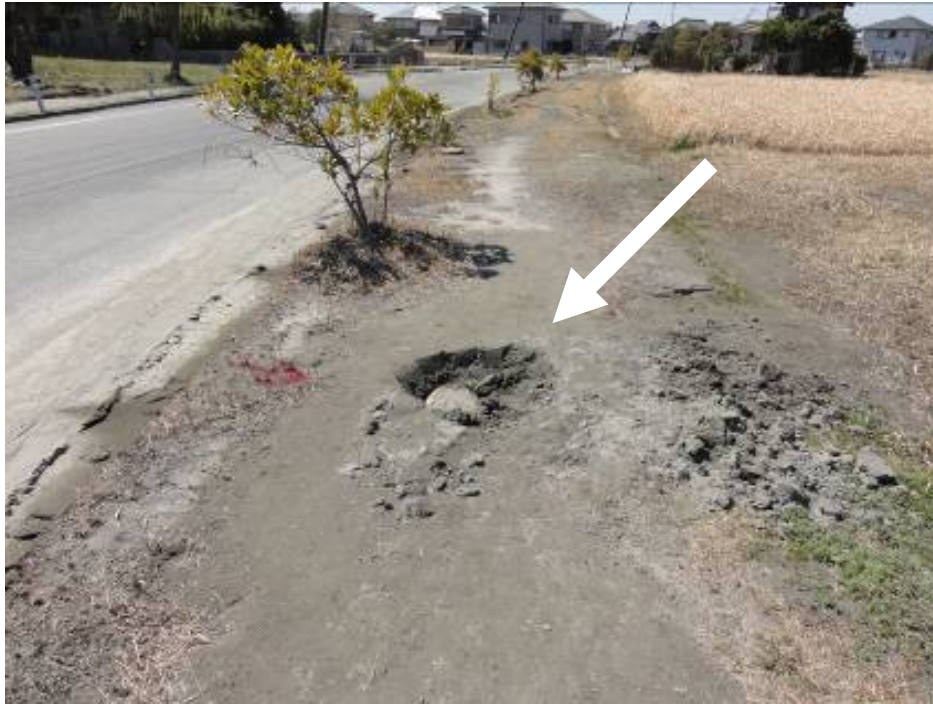
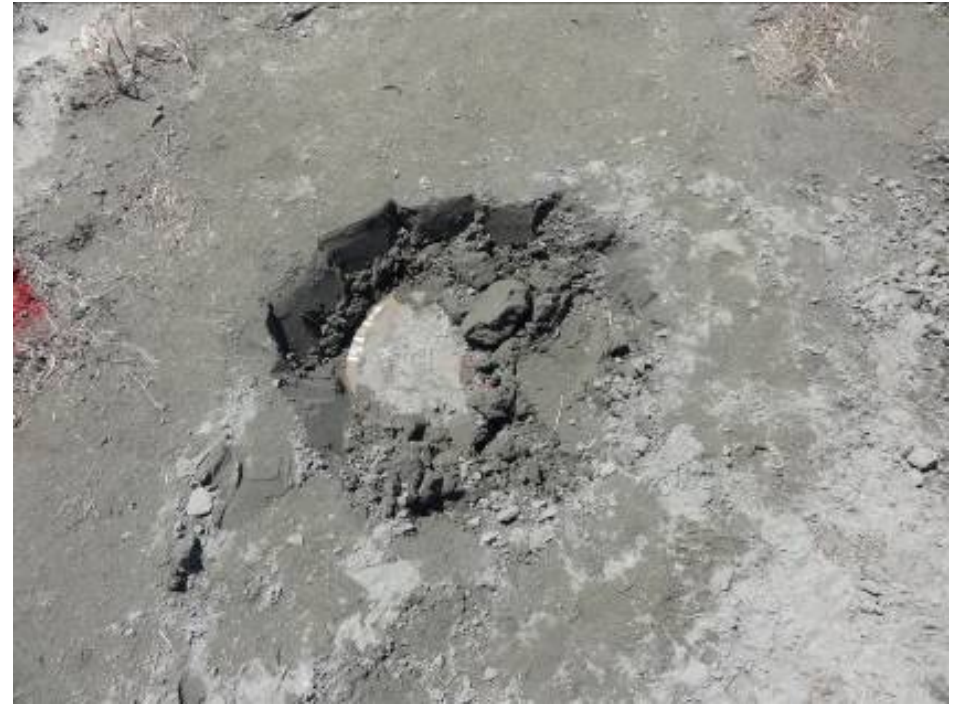
# 日の出F -マンホール8

歩道部のマンホール 噴砂に埋もれている

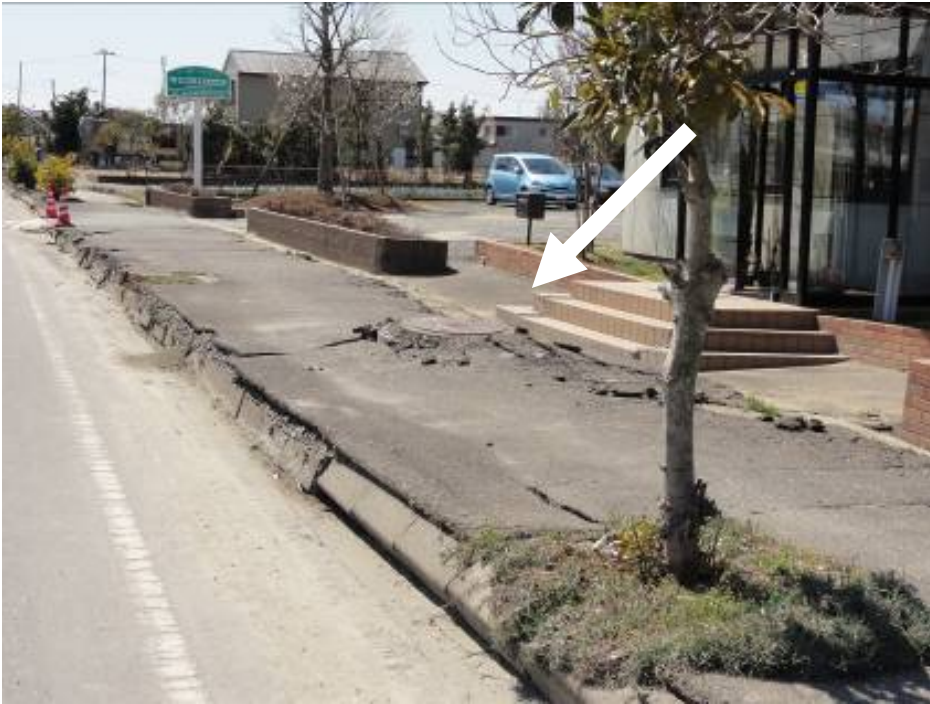
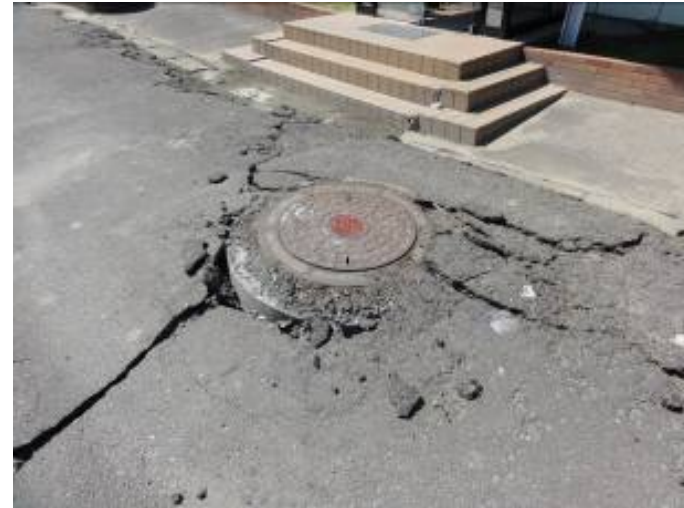
# 日の出F -マンホール11

歩道部のマンホール隆起、周辺舗装破損あり

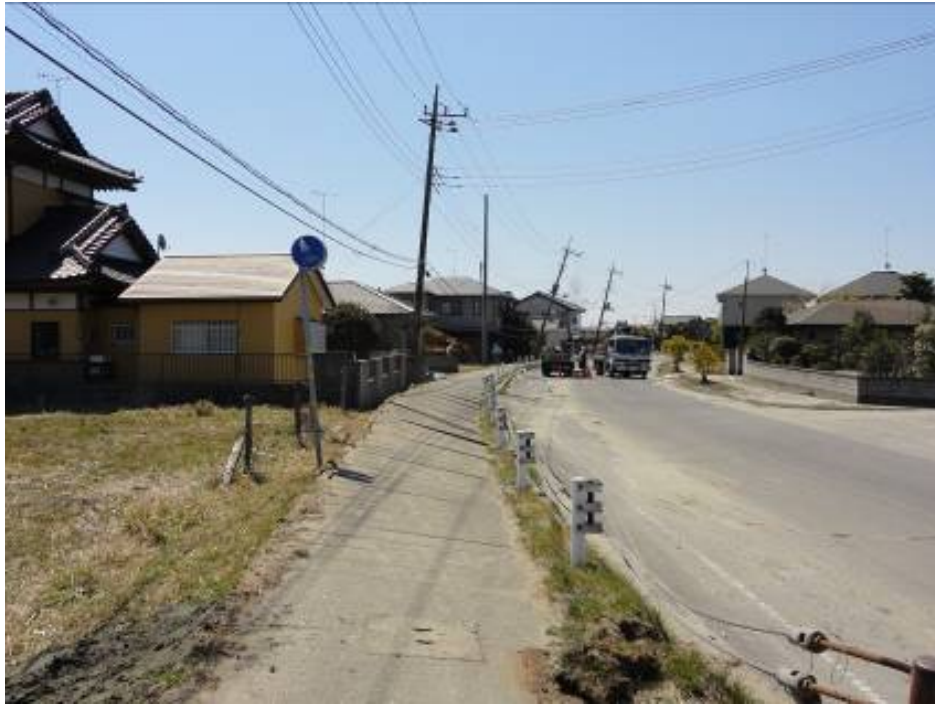
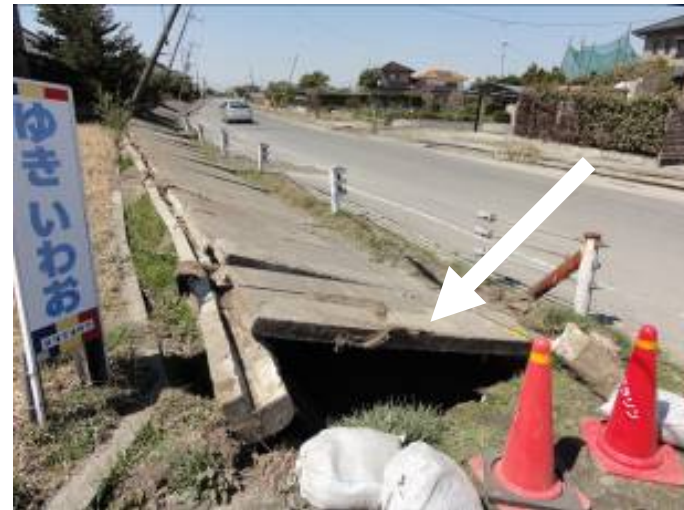
# 日の出F 一側溝

雨水側溝 傾斜

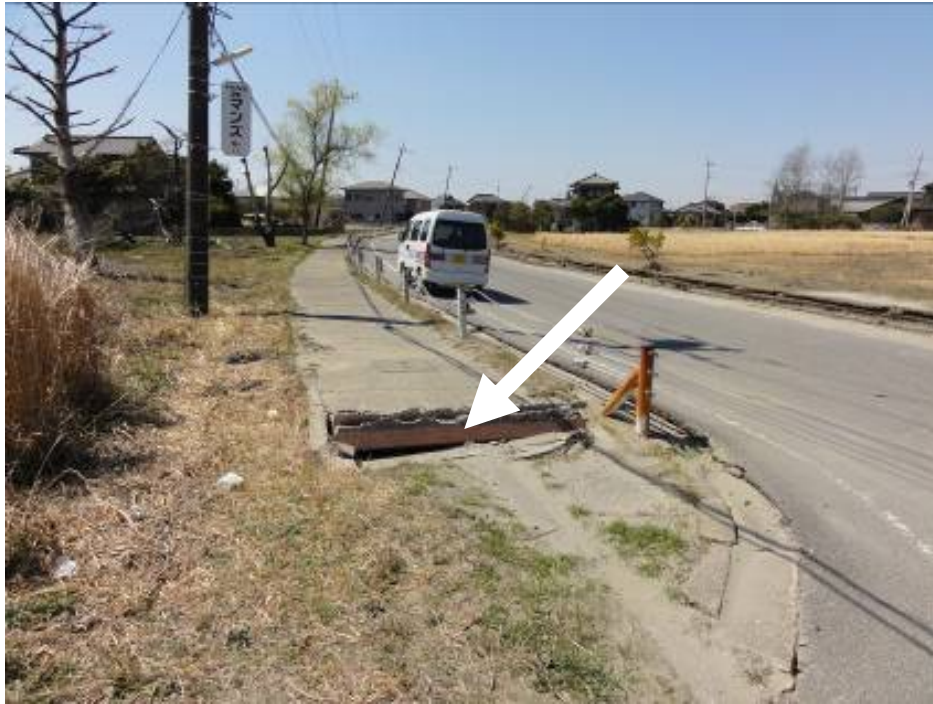
# 日の出F 一側溝

雨水側溝 破損

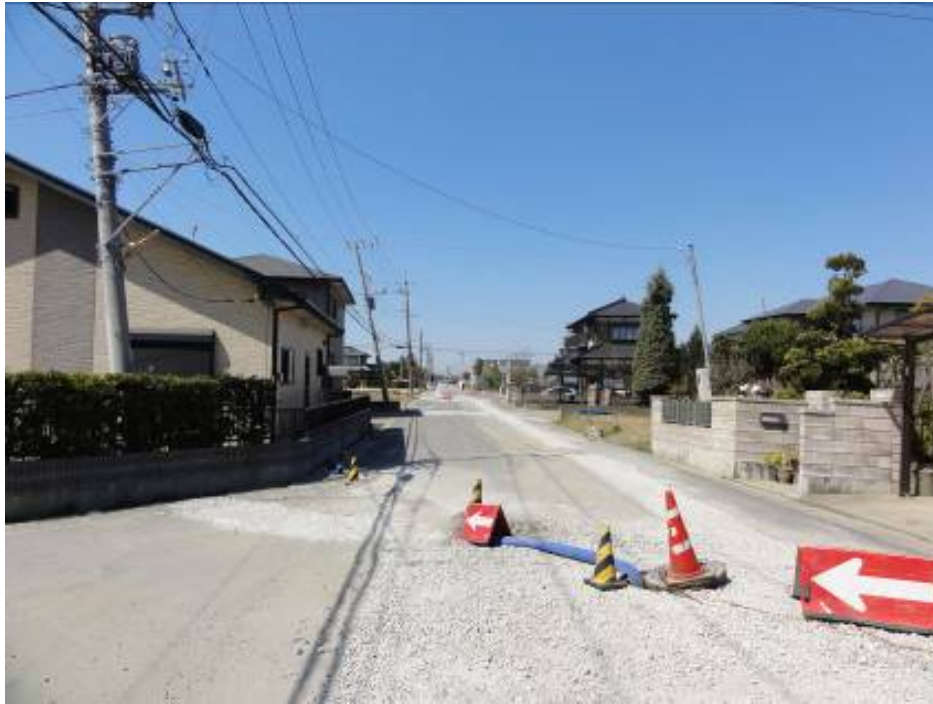
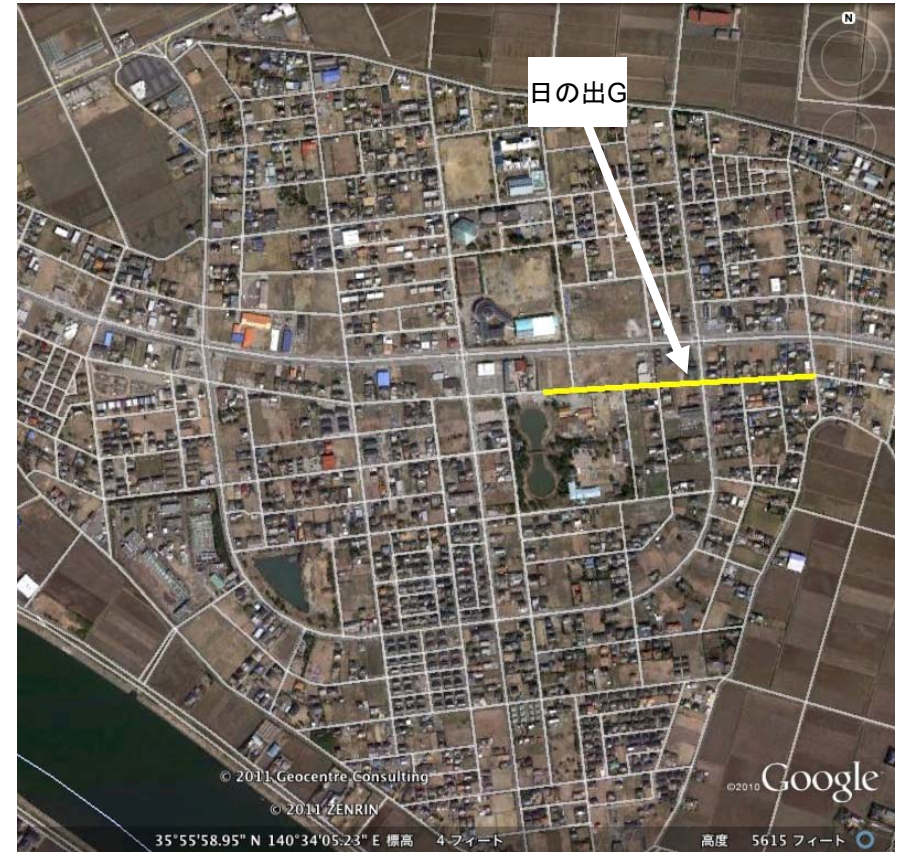
# 日の出G

電信柱傾斜

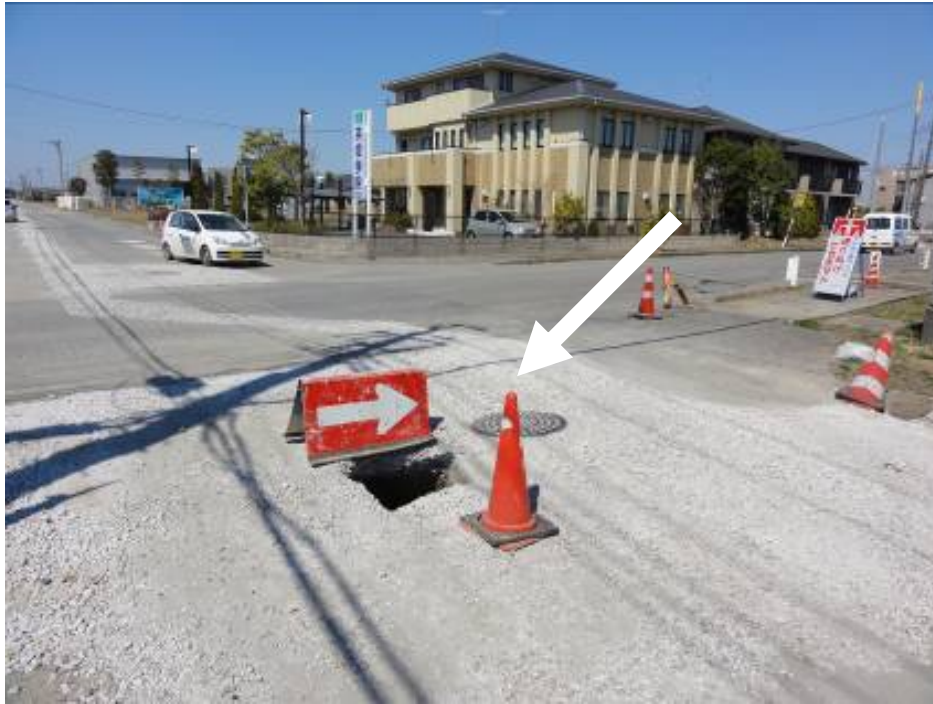
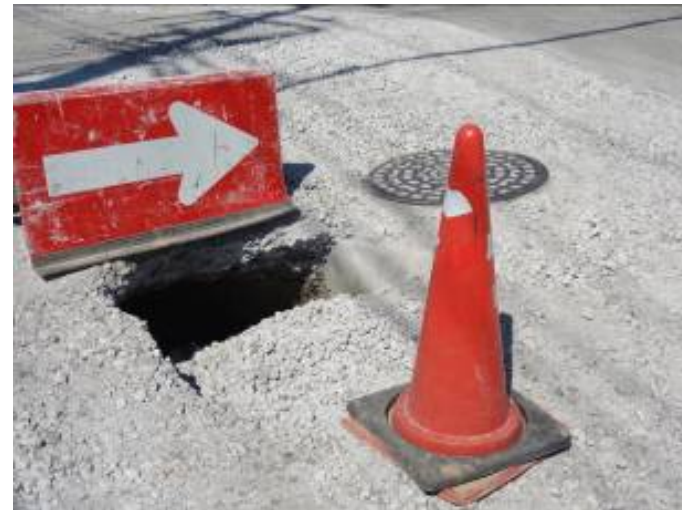
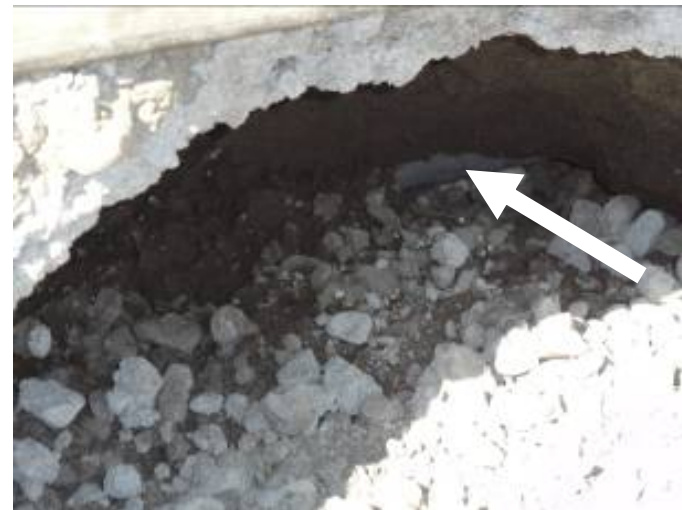
# 日の出G -マンホール1

車道部のマンホールの横 舗装陥没

陥没箇所管あり

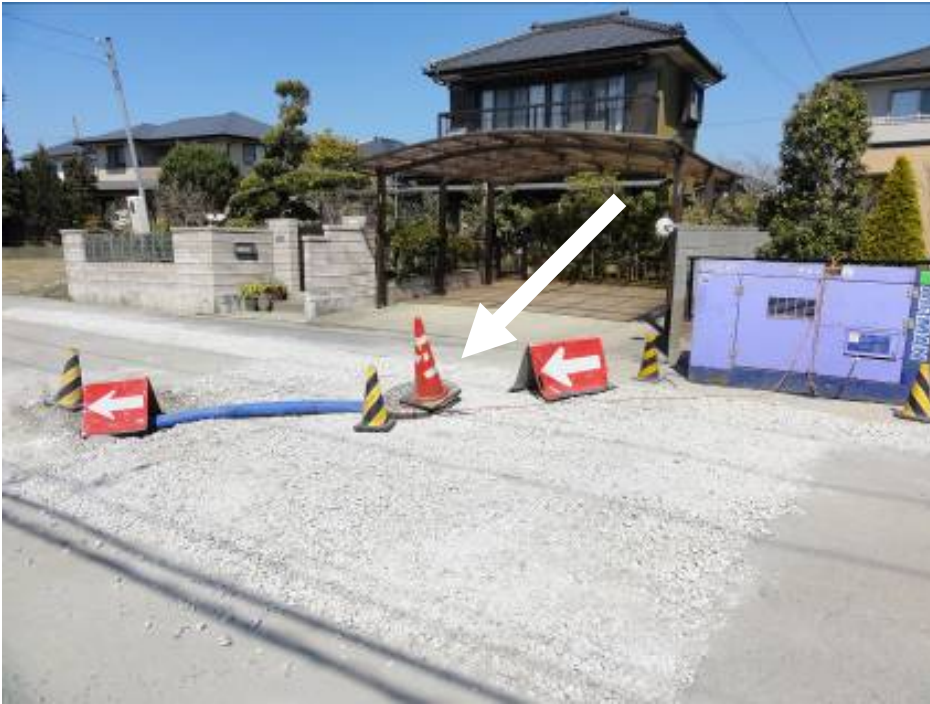
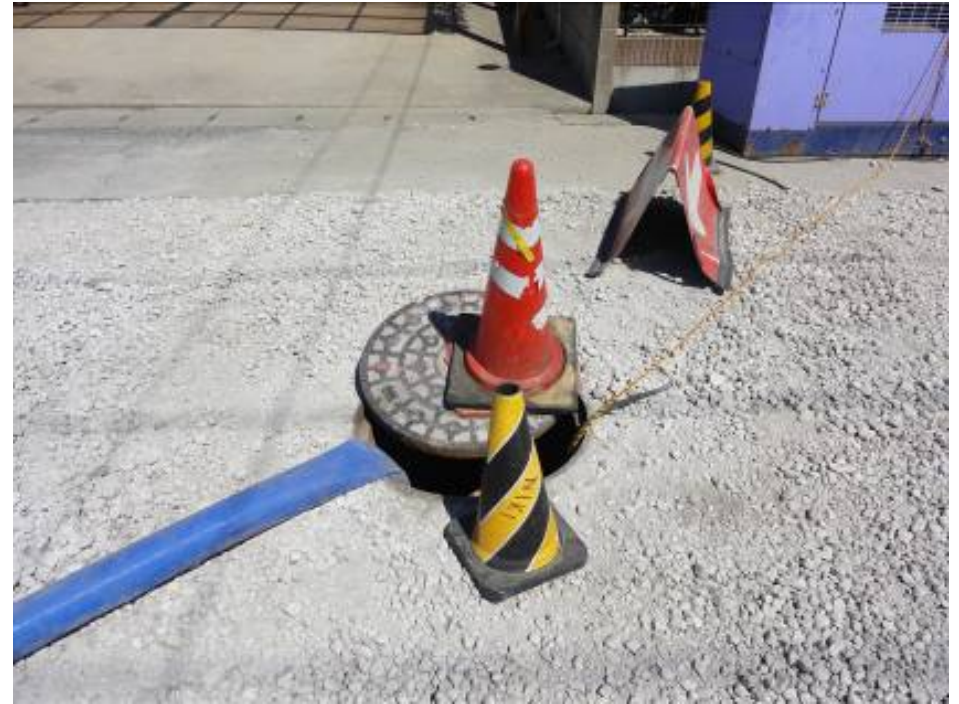
# 日の出G -マンホール2

車道部のマンホール 周辺舗裝修繕跡あり

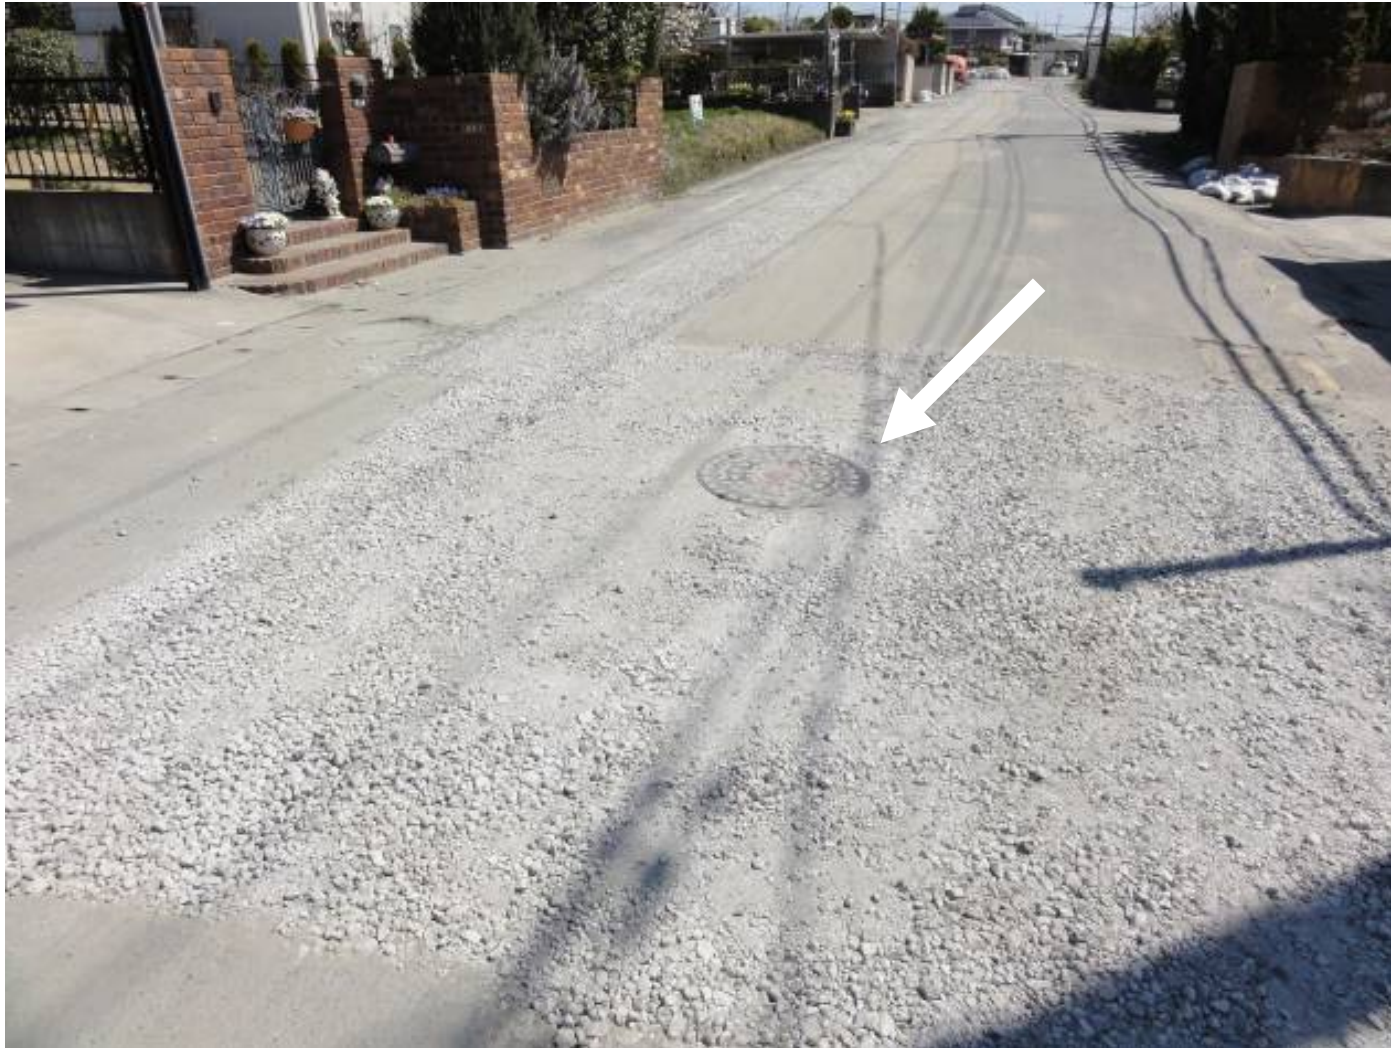
# 日の出G -マンホール3

車道部のマンホール 周辺舗装修繕跡あり

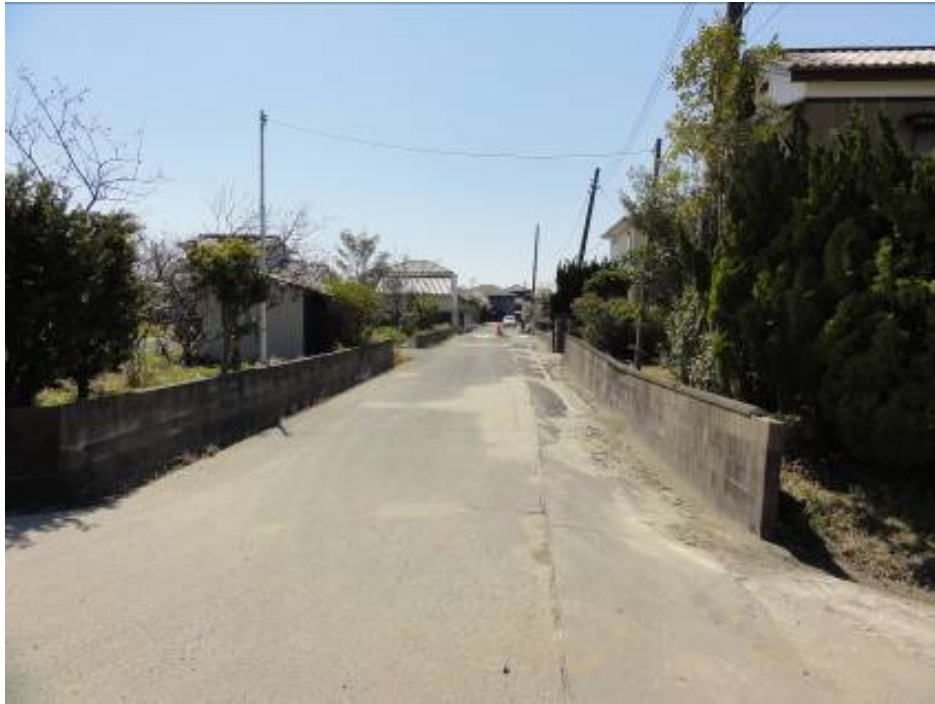
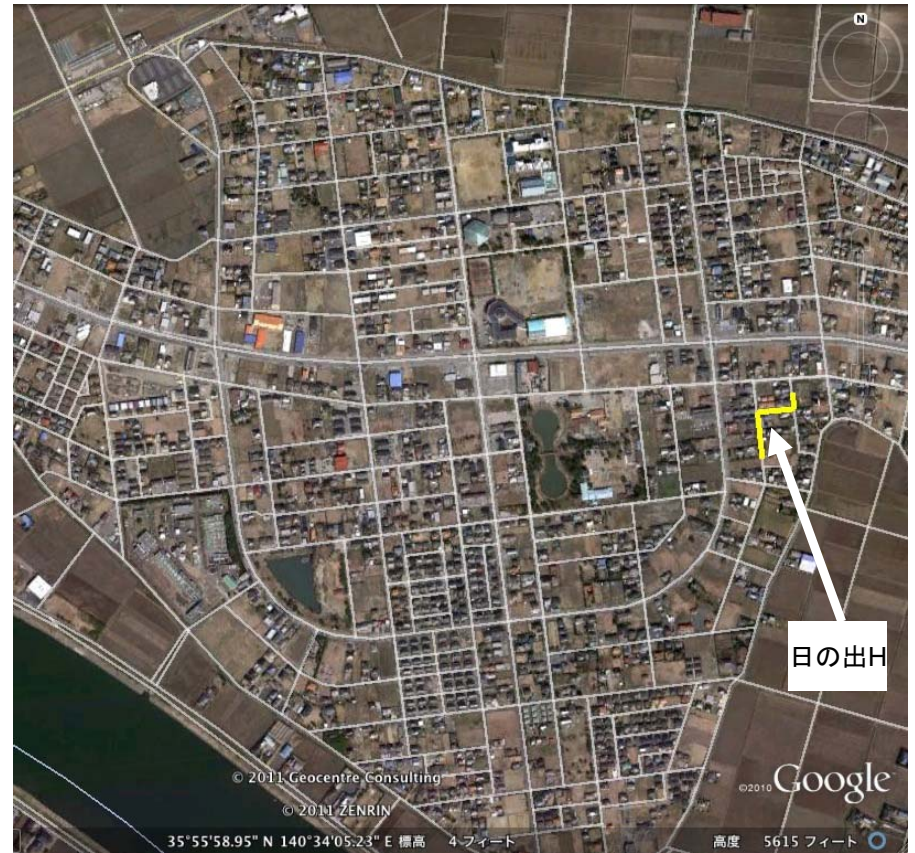
# 日の出H

北側から見た道路の様子  
電信柱傾斜 液状化噴砂

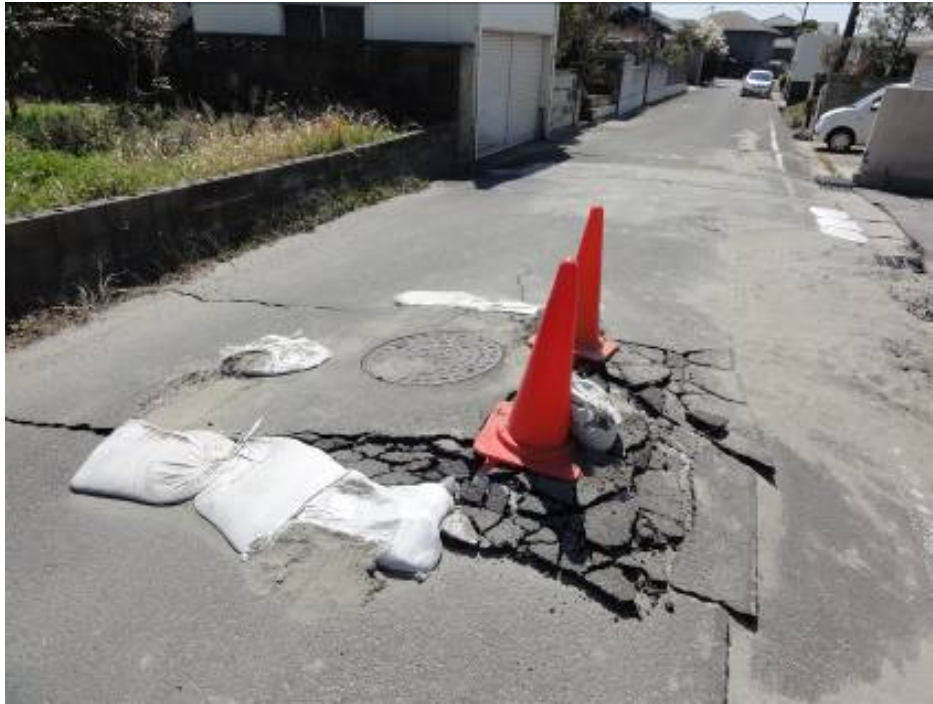
# 日の出H -マンホール1

車道部のマンホール隆起 周辺舗装の破損

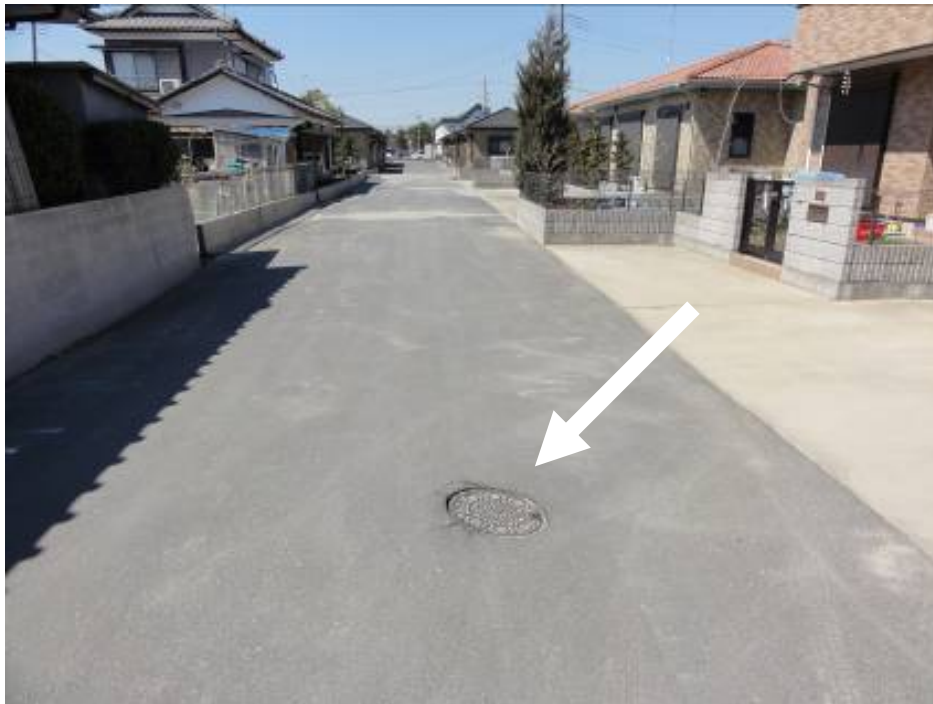
# 日の出H -マンホール2

車道部の小型マンホール 周辺舗装のひび割れ、傾斜

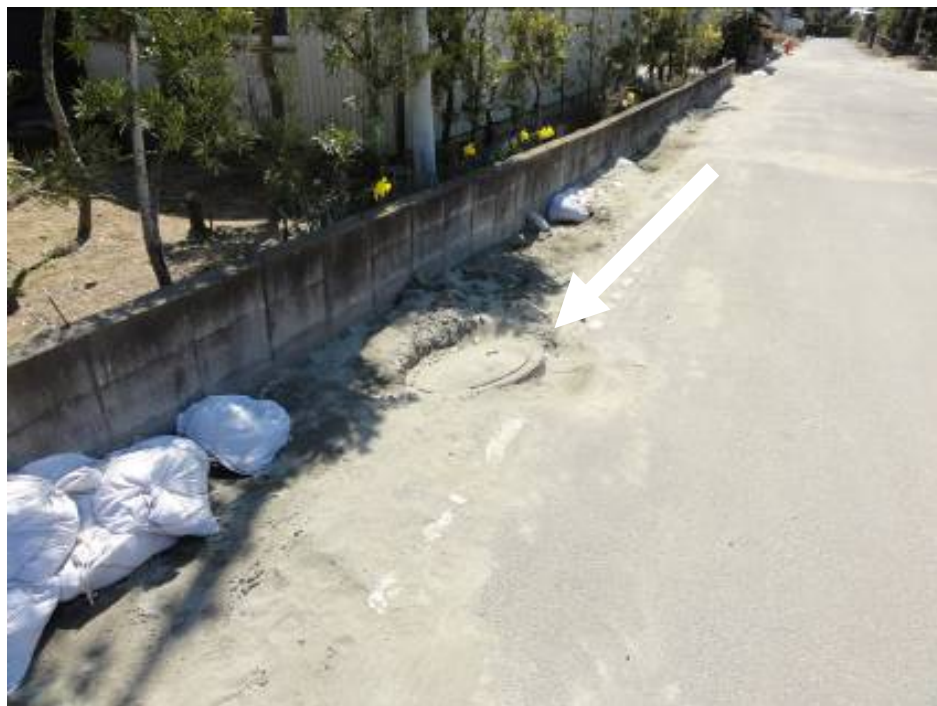
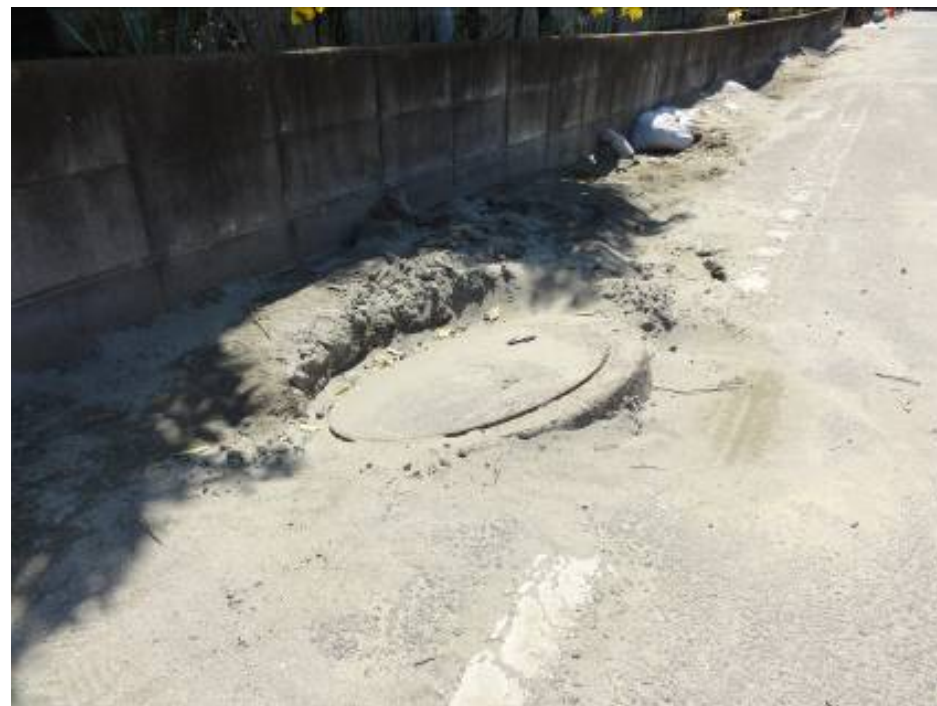
# 日の出H -マンホール4

汚水枡 傾斜

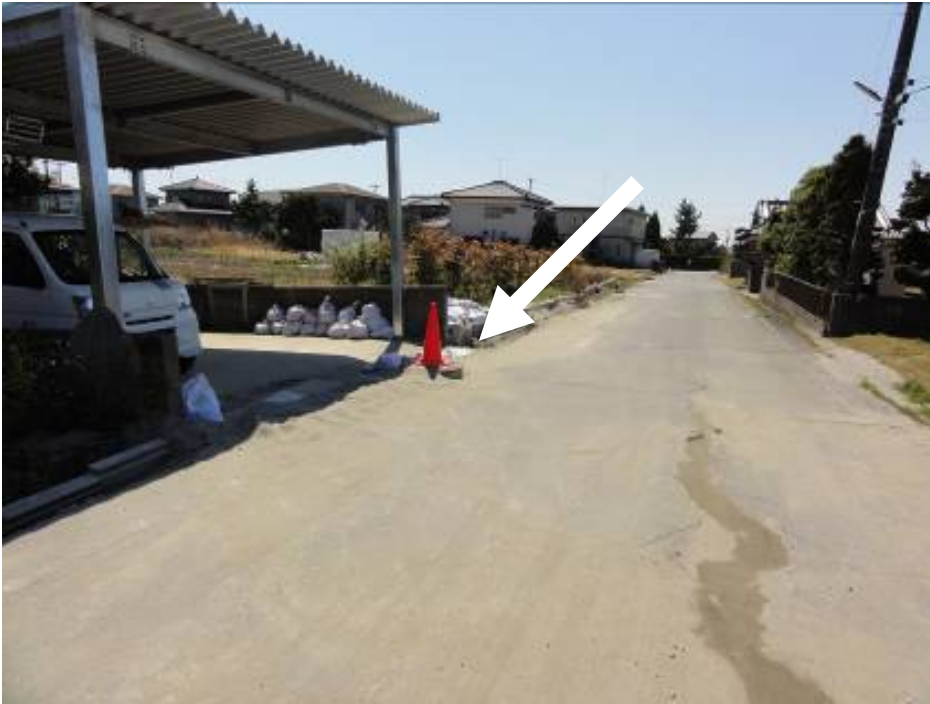
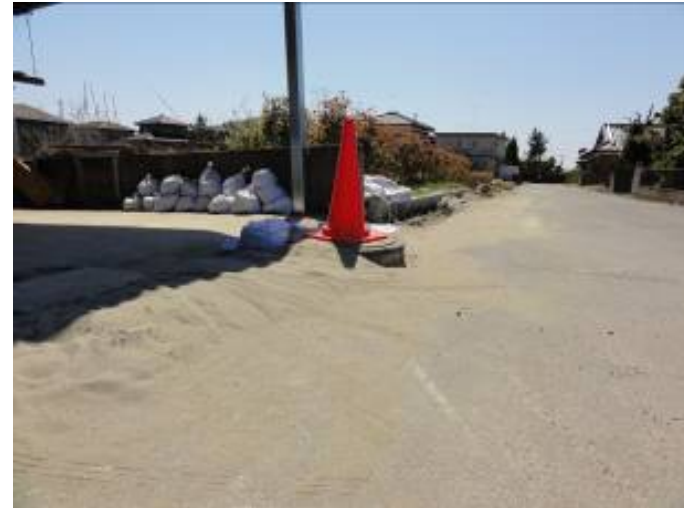
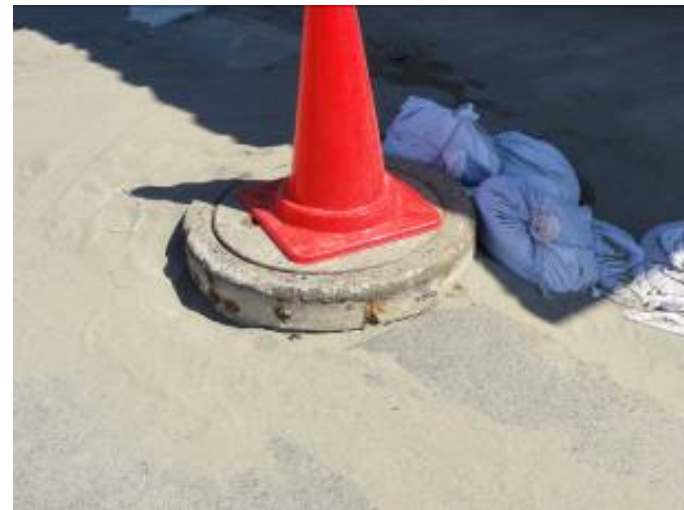
# 日の出H -マンホール6

汚水枡の隆起

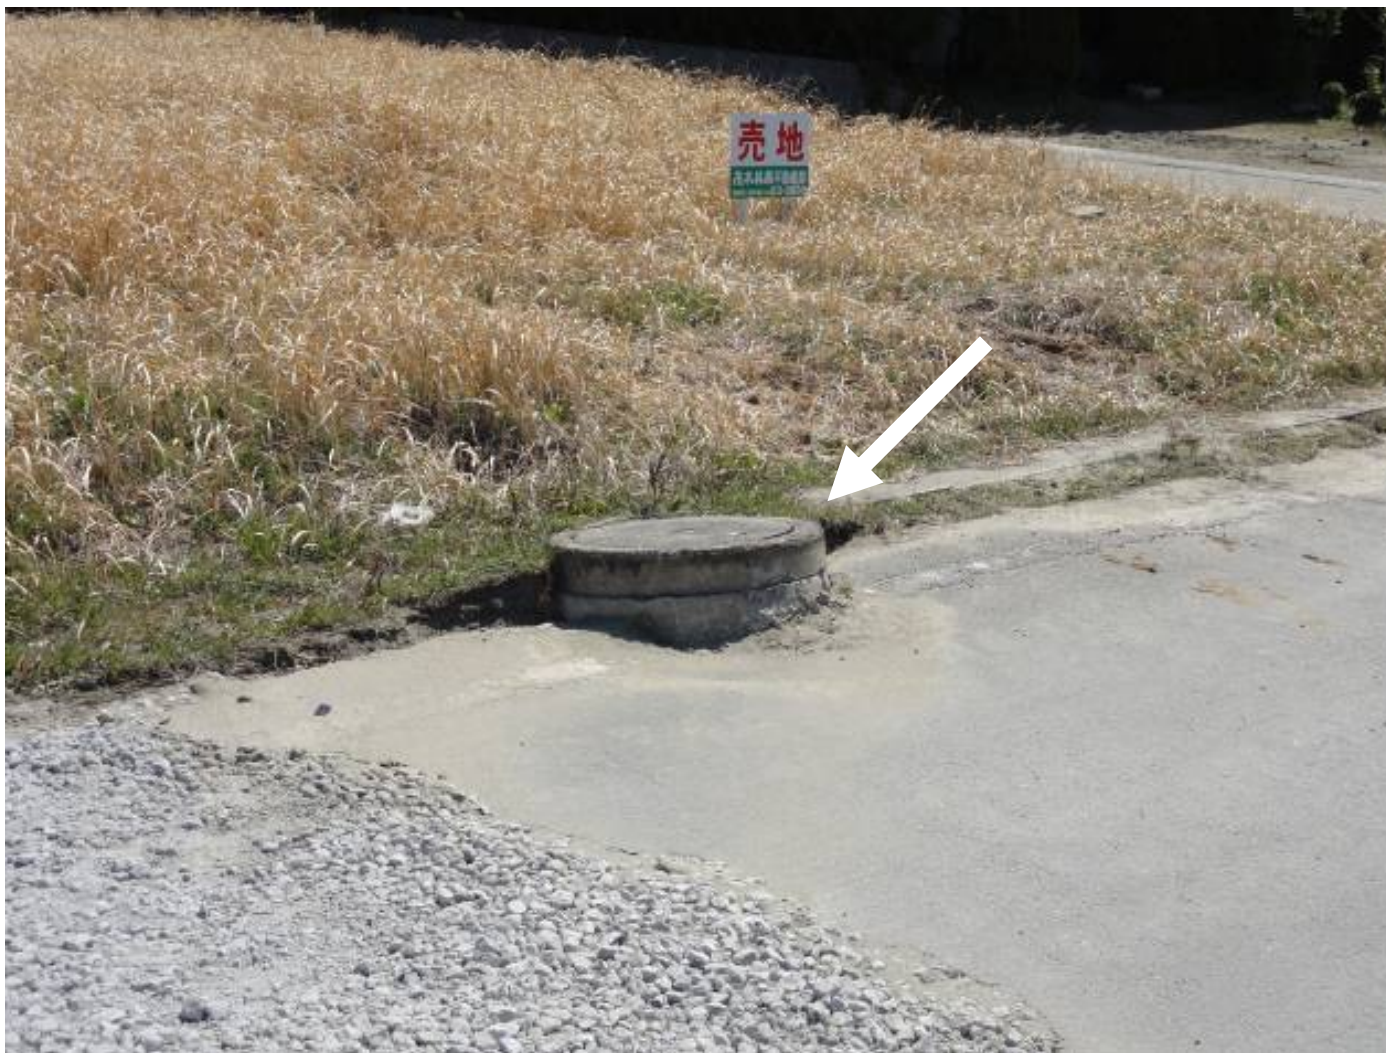
# 日の出H -マンホール7

汚水枡の隆起

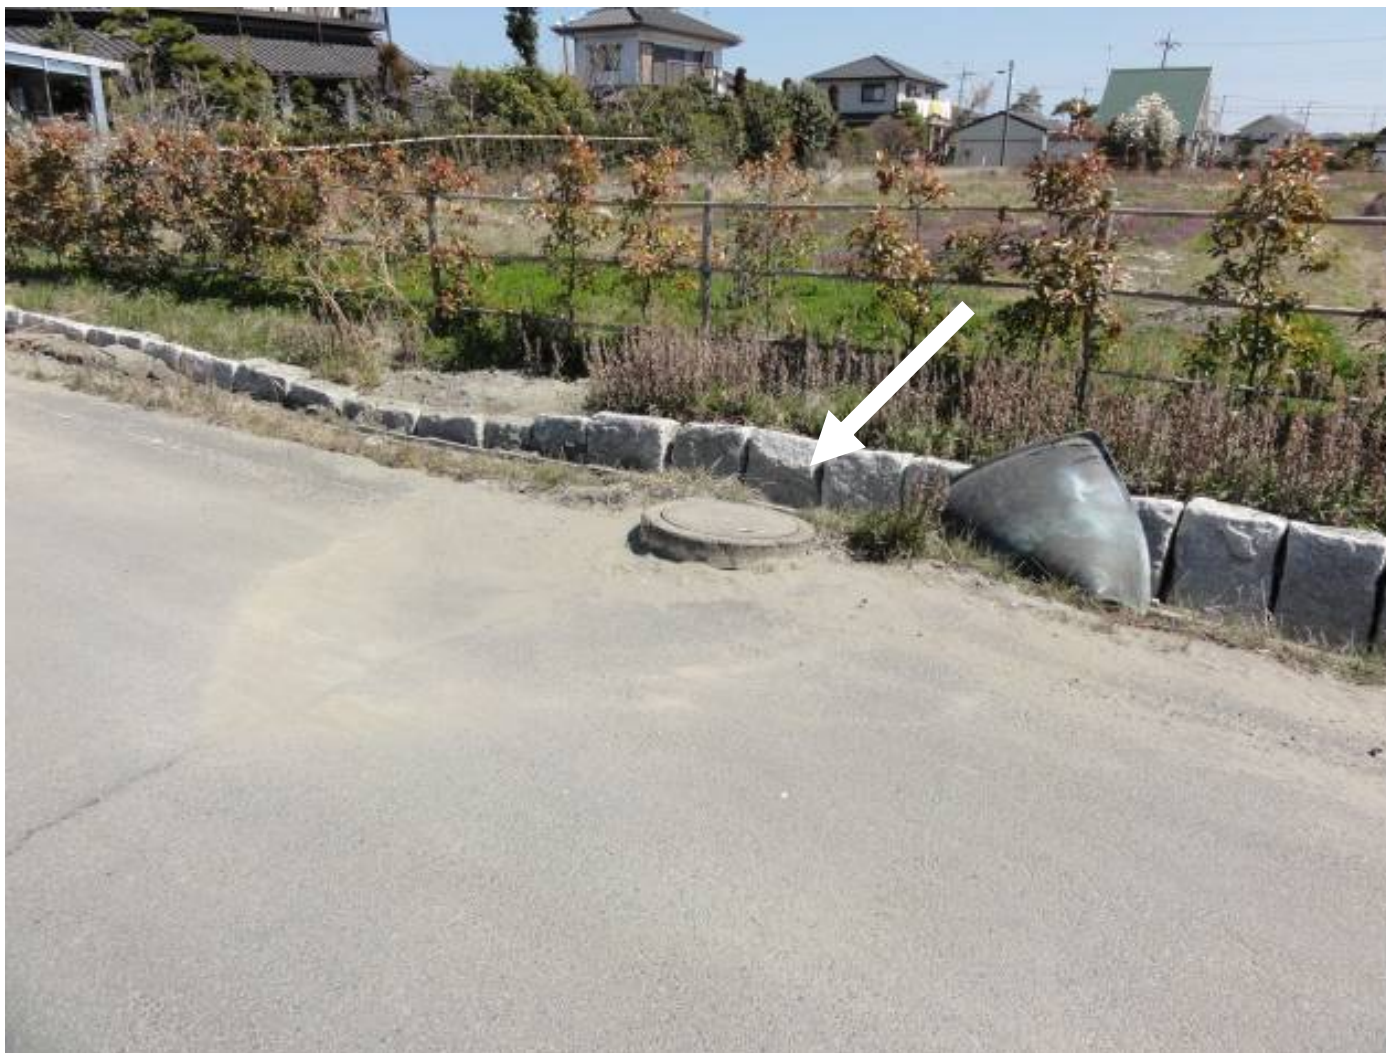
# 日の出H -マンホール8

汚水枡の隆起

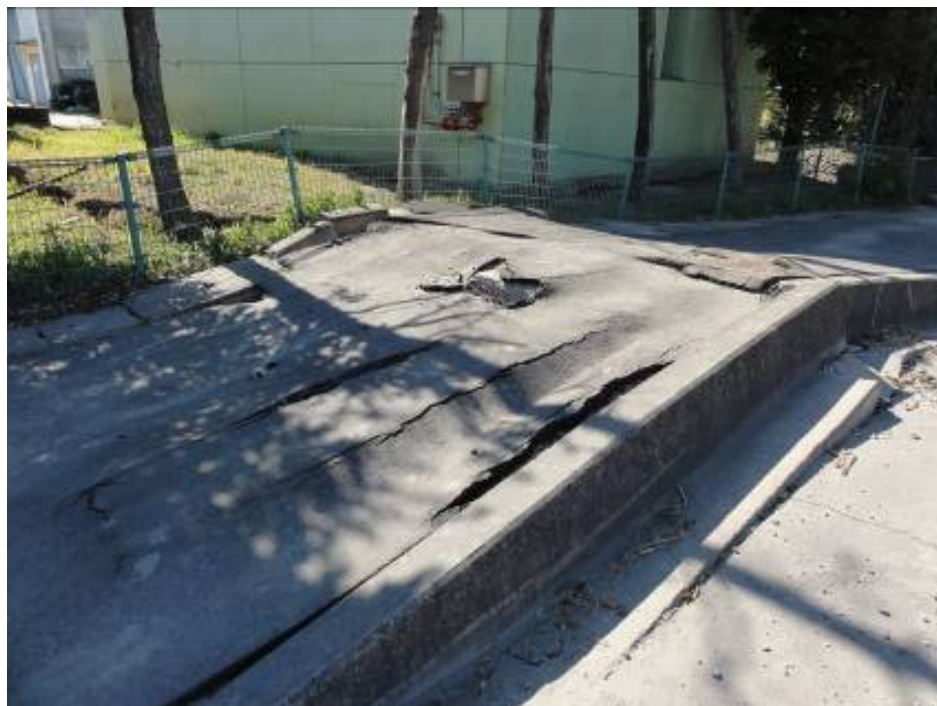
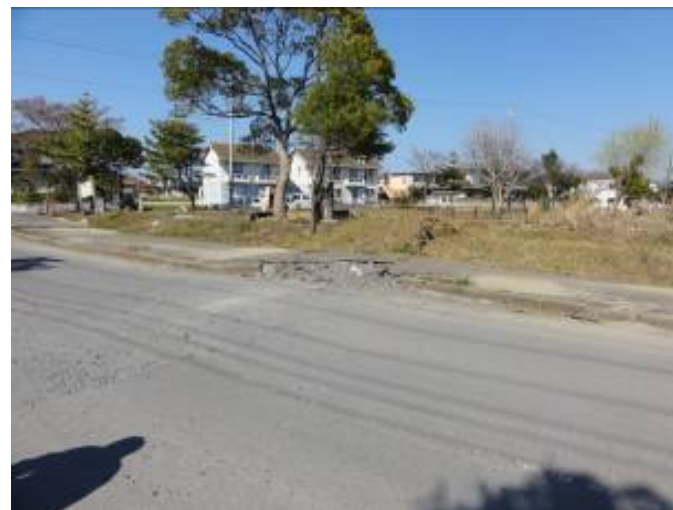
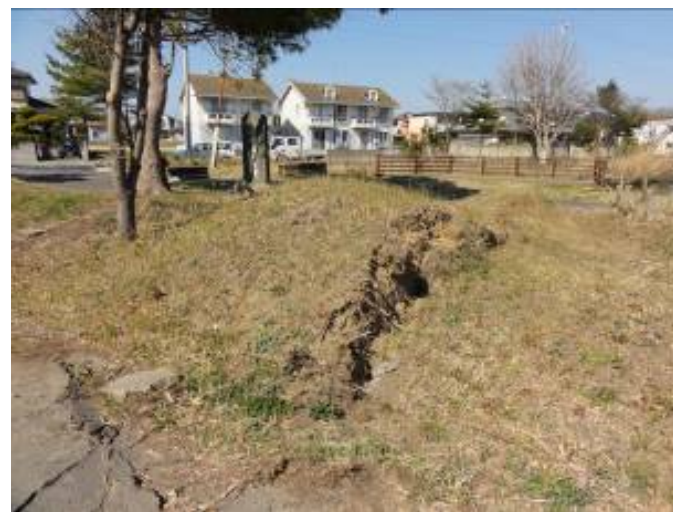
# 浄化センター一前

浄化センターから道路・公園にかけて隆起あり
