茨城県潮来市

(調査日 4月5日)

(株)G&U技術研究センター

調査箇所/主な現象

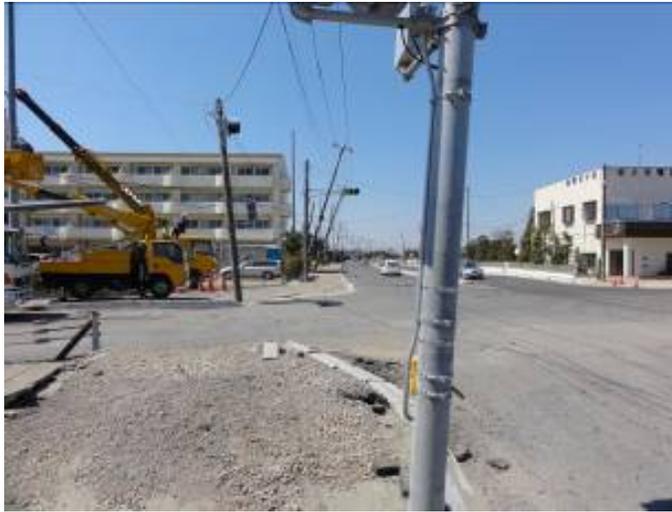
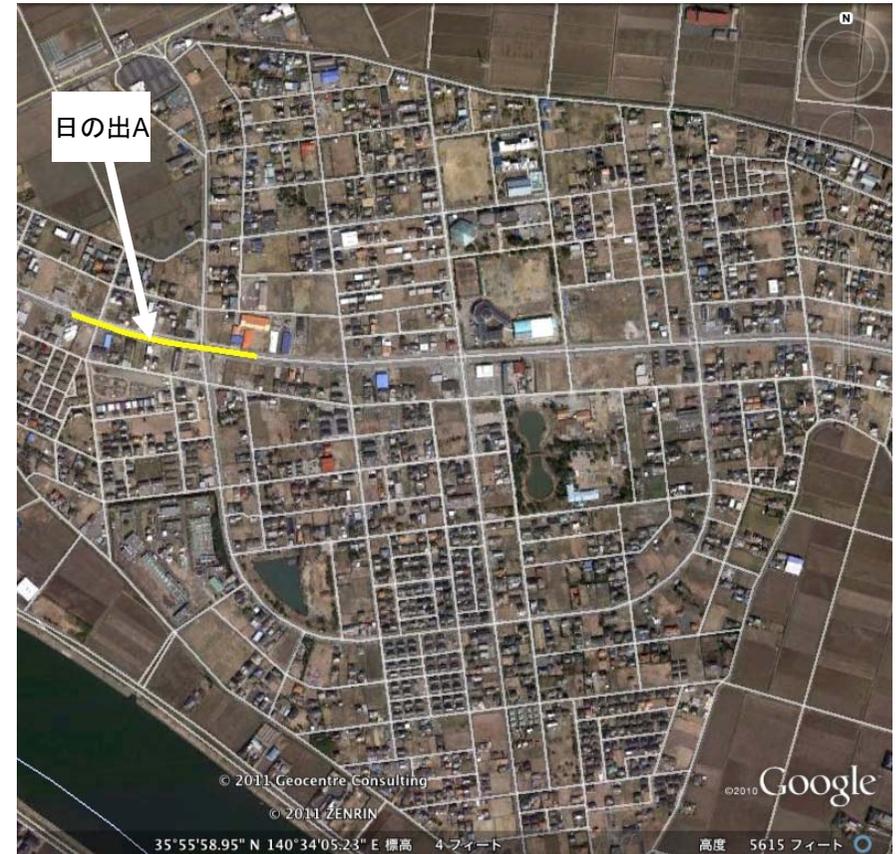
日の出A

東側から道路を見た様子

電信柱傾斜 噴砂あり

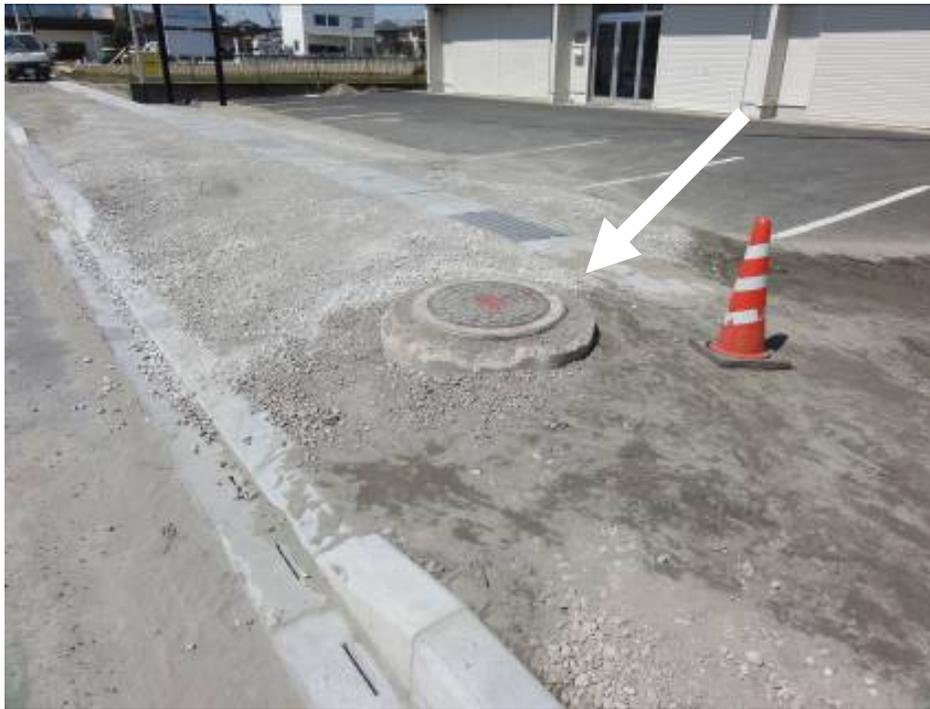
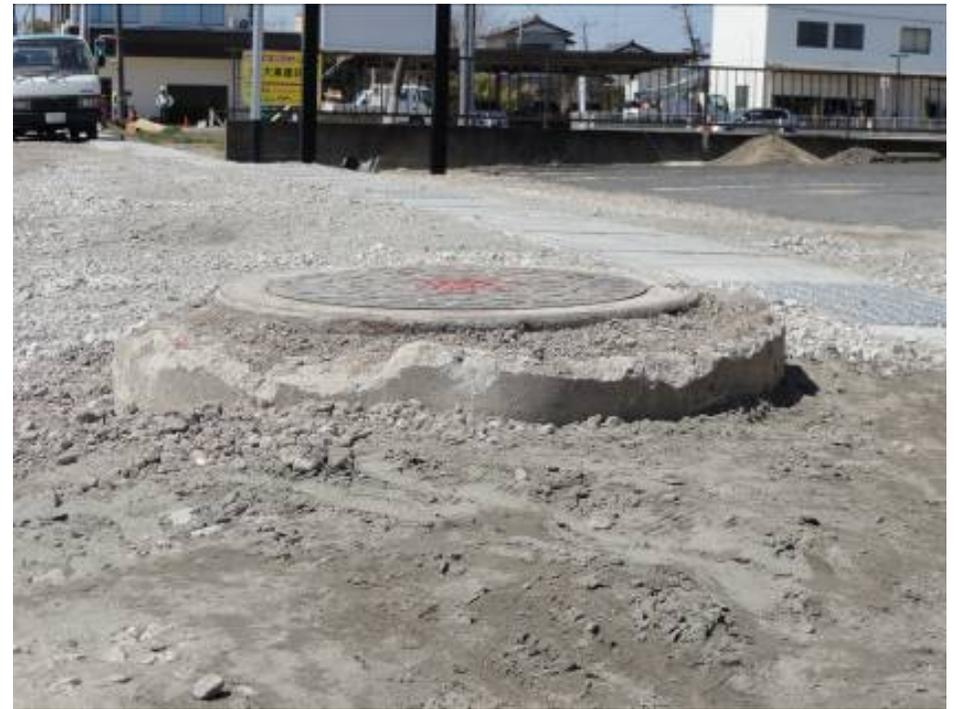
日の出A -マンホール1

歩道部のマンホールの浮上

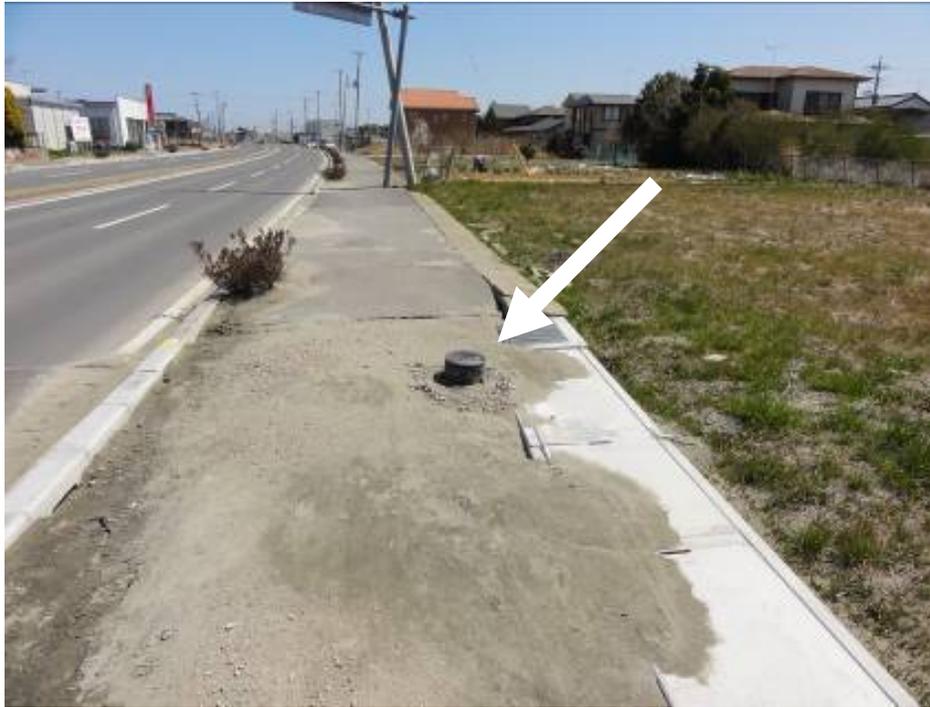
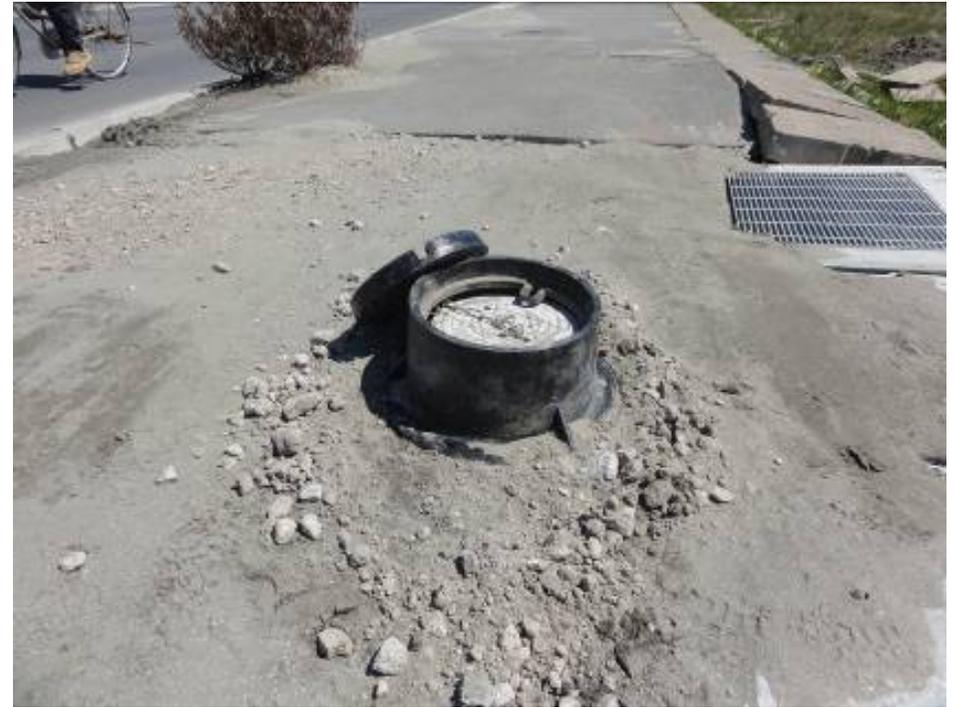
日の出A -マンホール2

歩道部の小型防護ふたマンホールの浮上

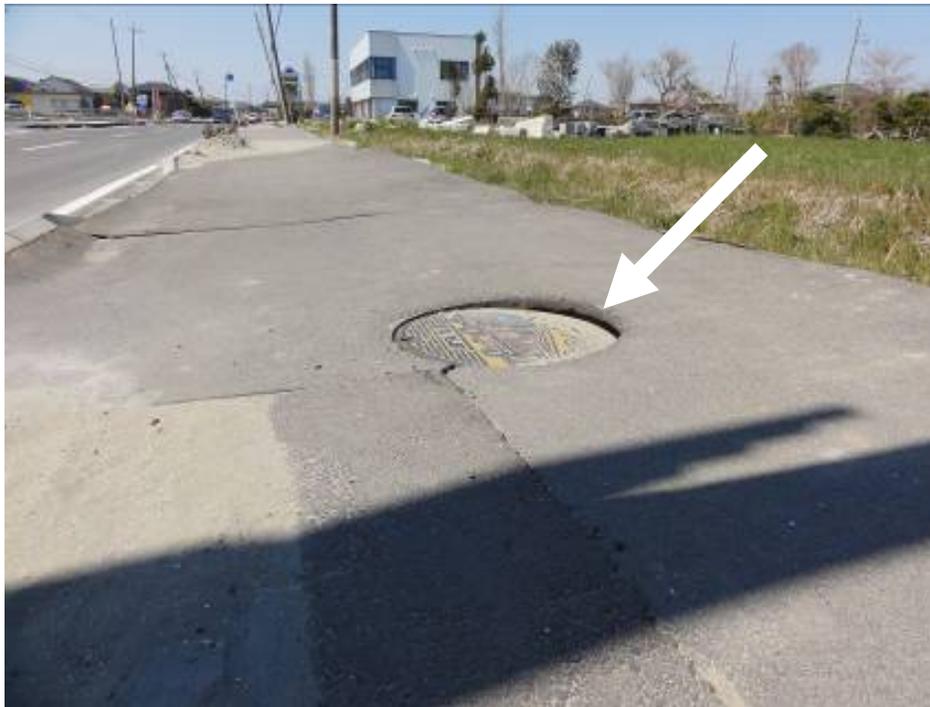
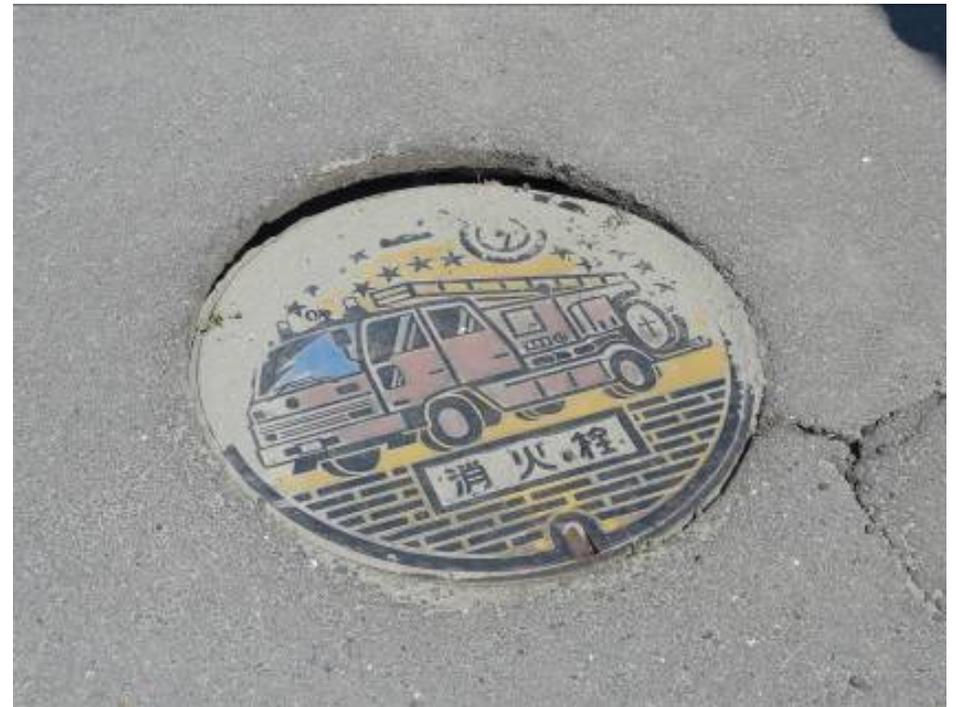
日の出A –消火栓ボックス

歩道部の消火栓ボックスの陥没

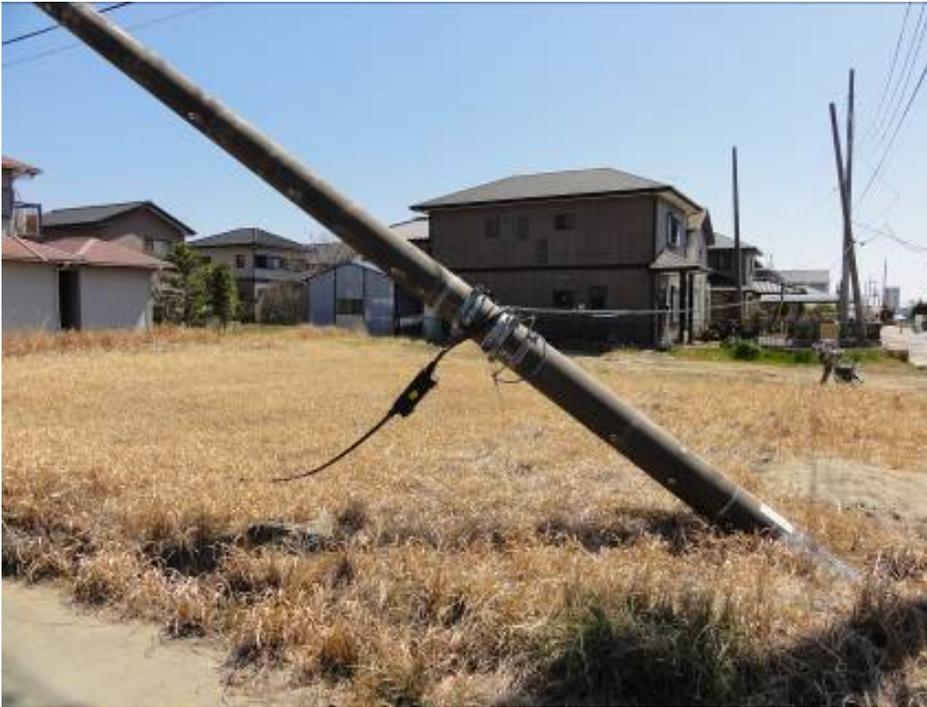
日の出B

電信柱傾斜 噴砂あり

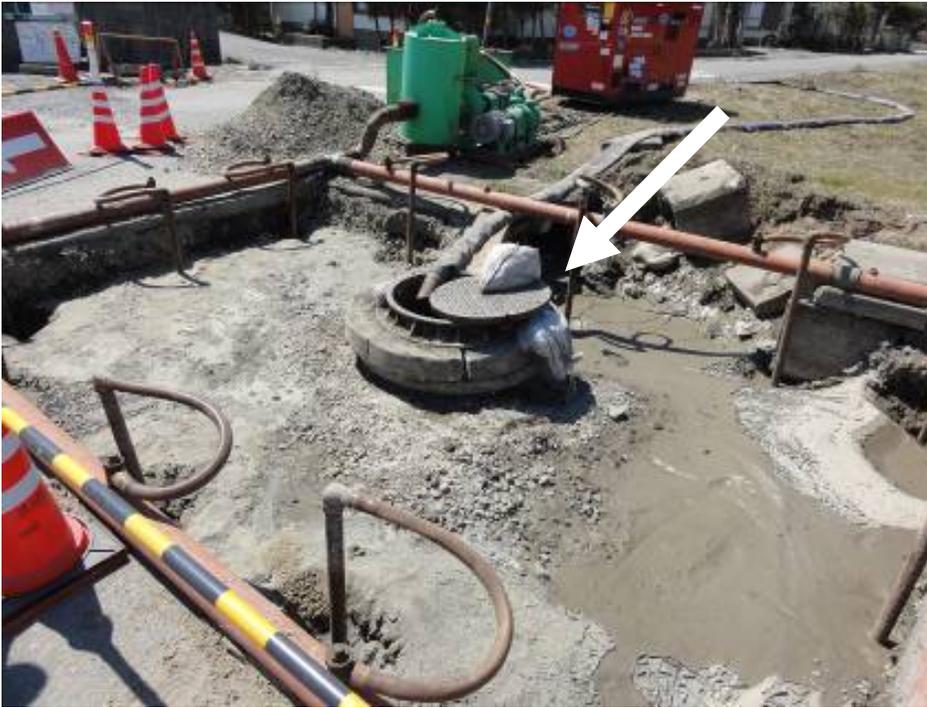
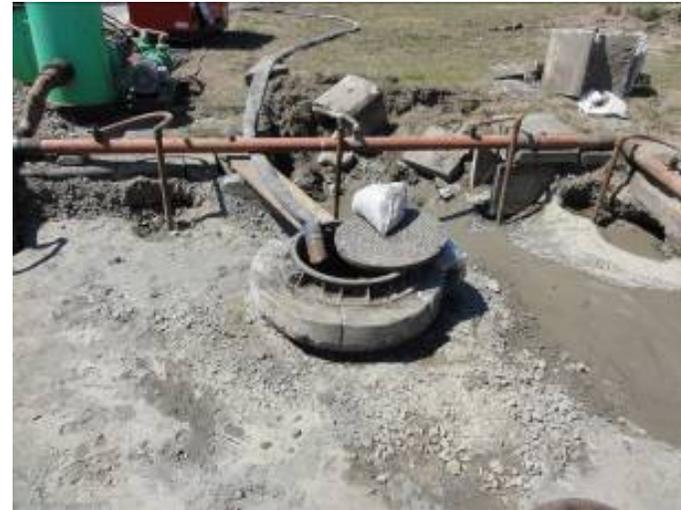
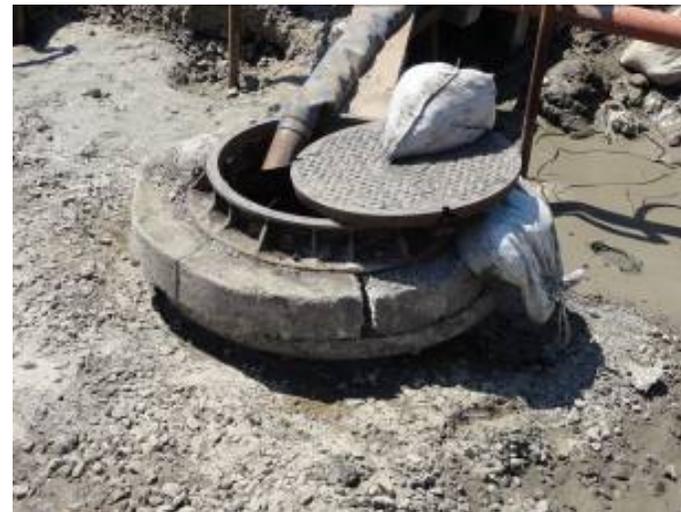
日の出B -マンホール2

車道部のマンホール 地下水を排出

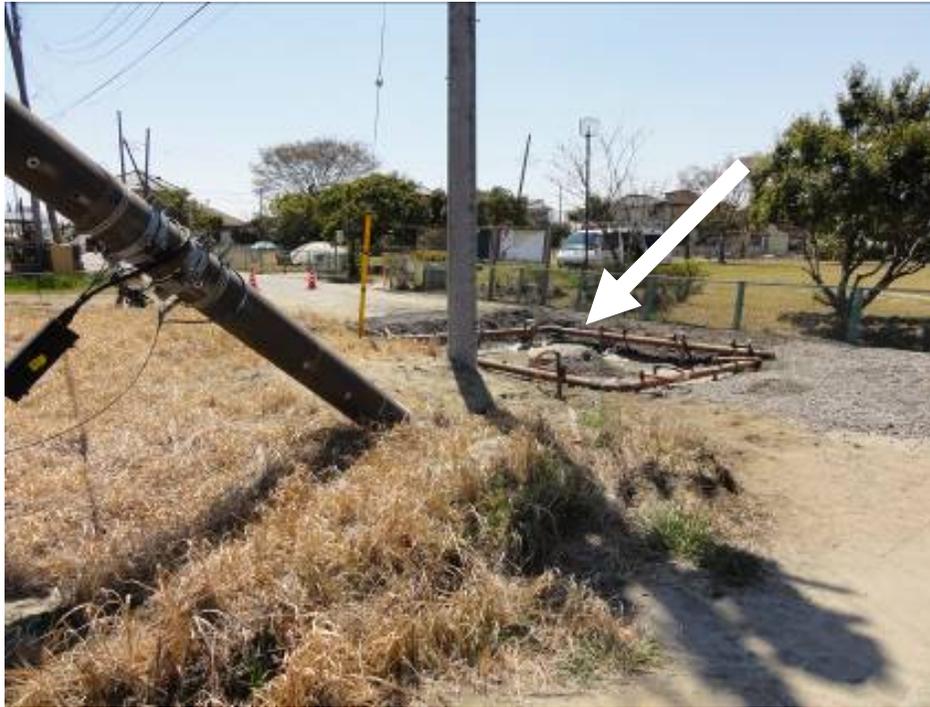
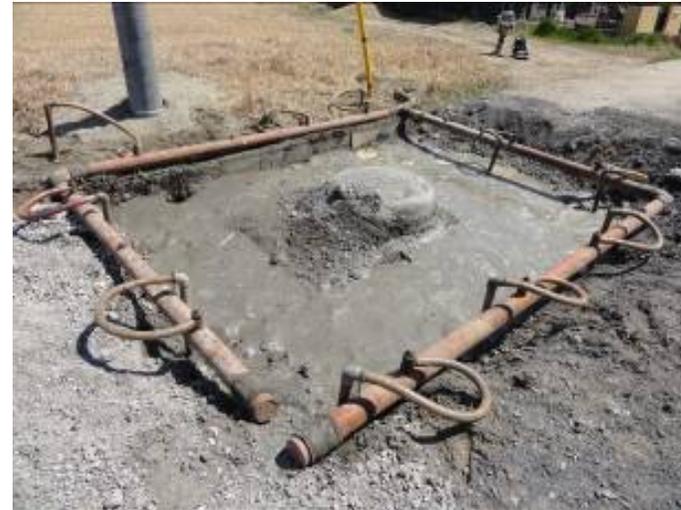
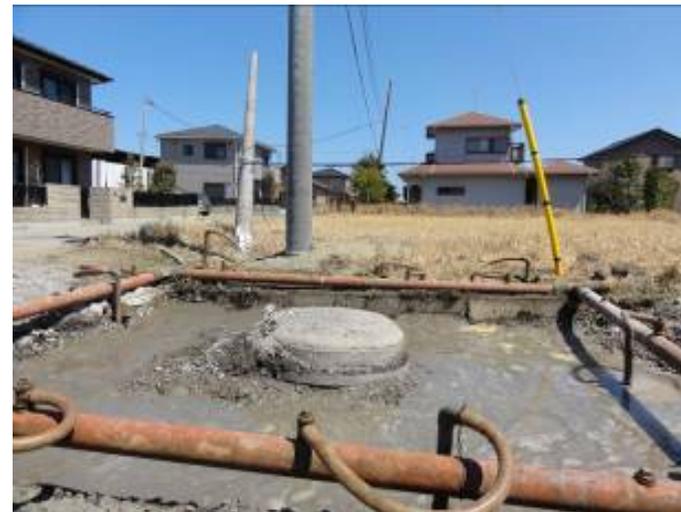
日の出B -マンホール2

車道部のマンホール 地下水を排出

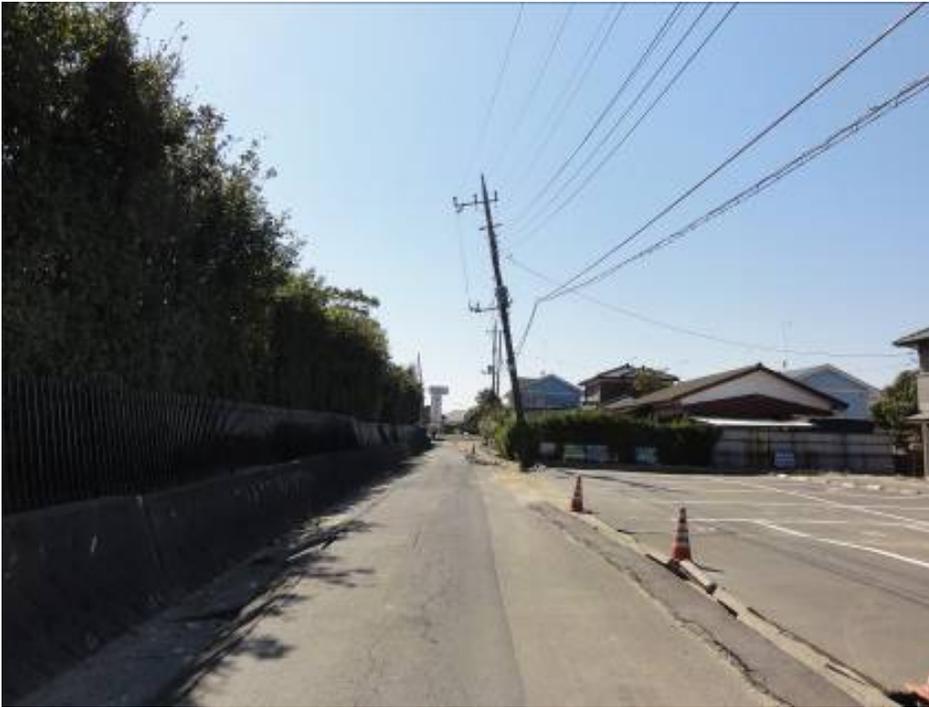
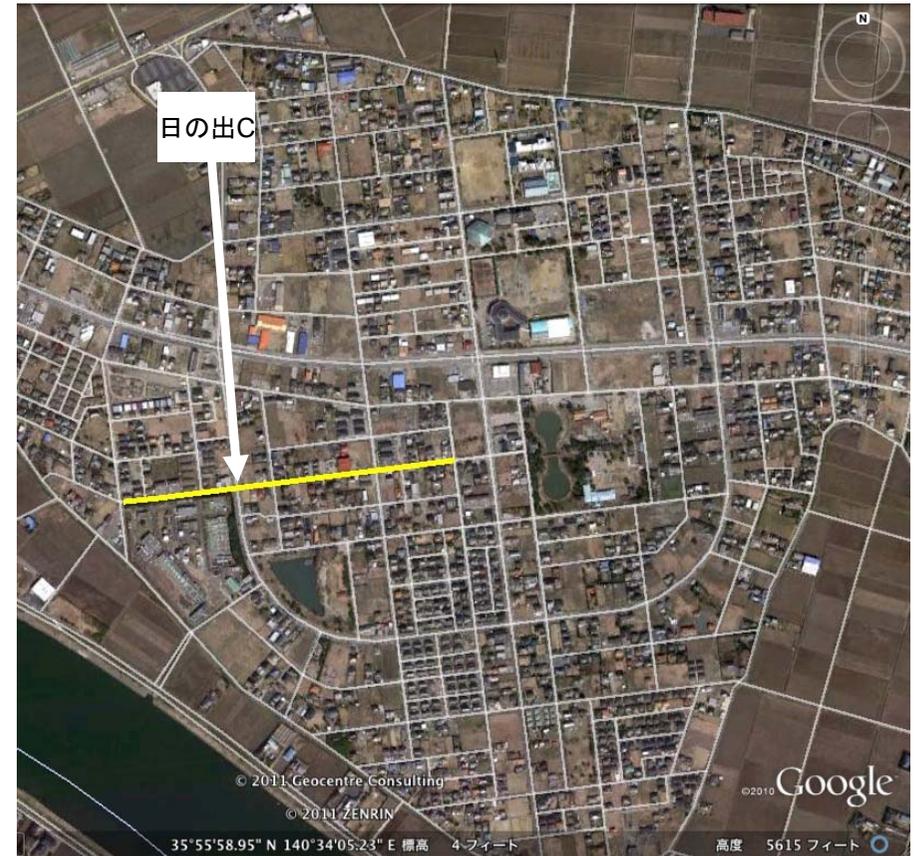
日の出C

電信柱傾斜 噴砂あり

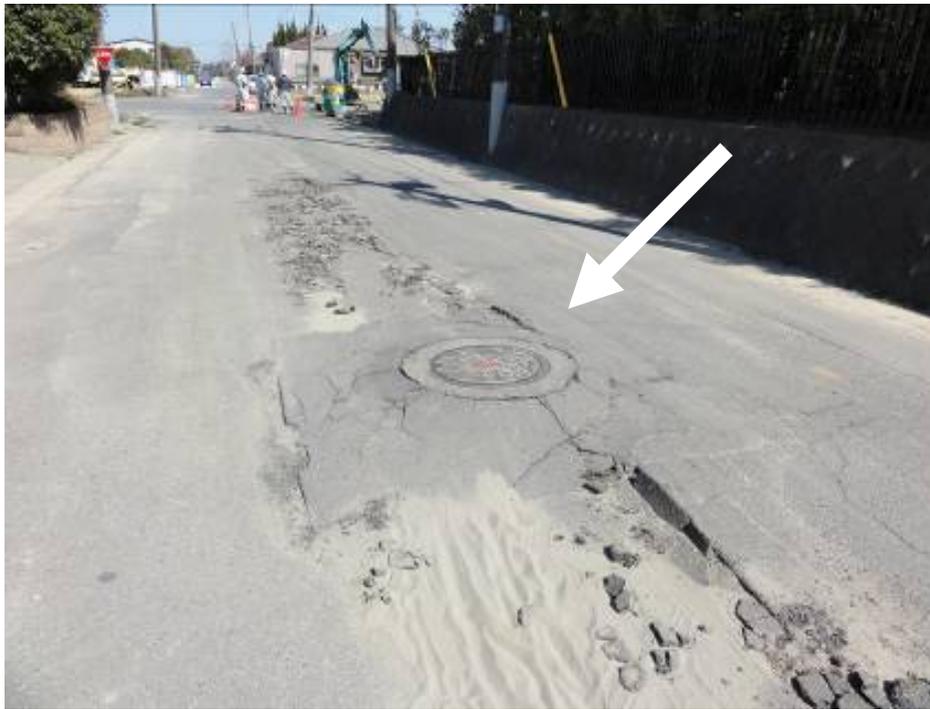
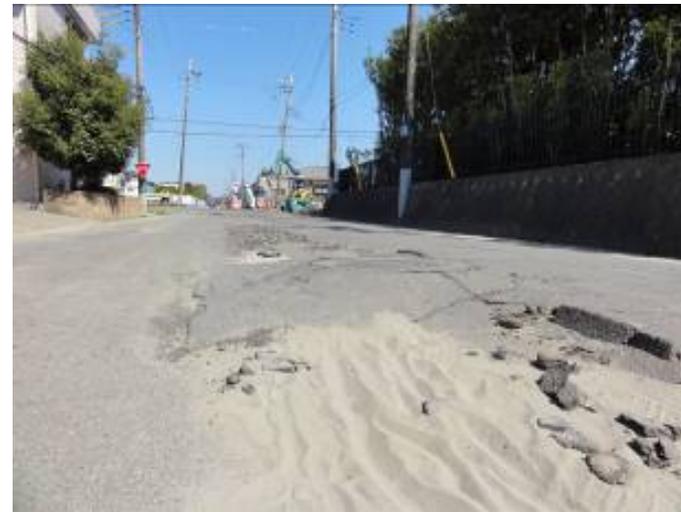
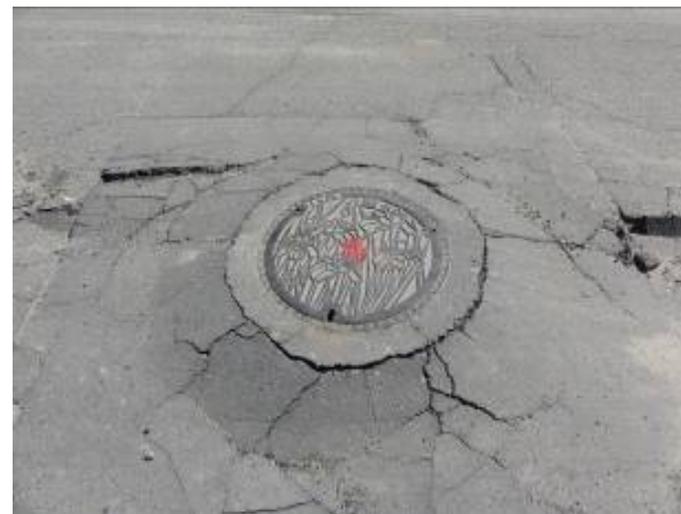
日の出C -マンホール4

車道部のマンホールの隆起

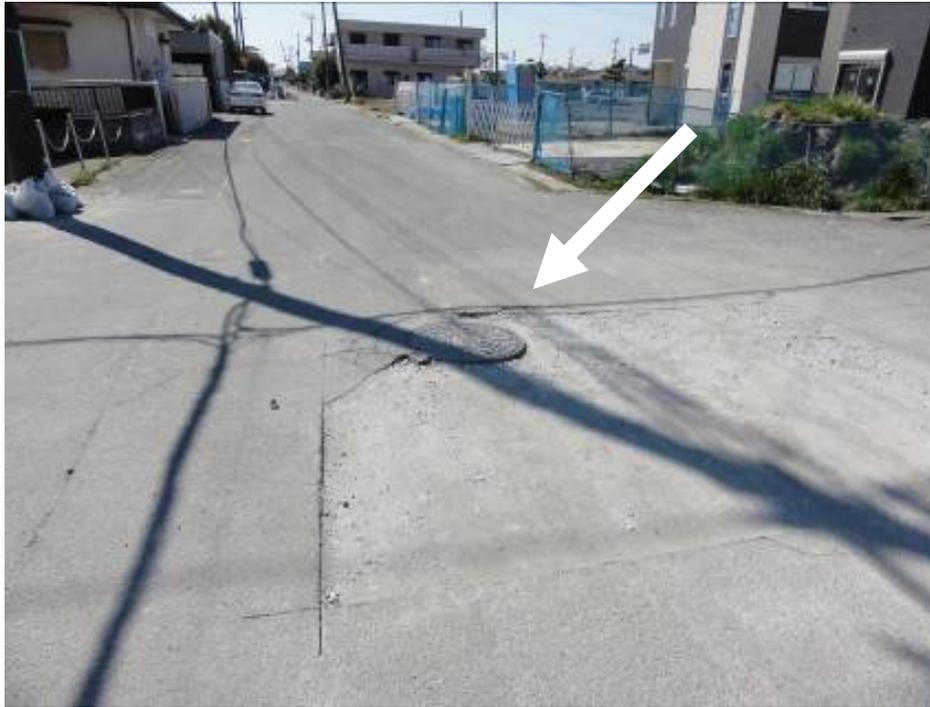
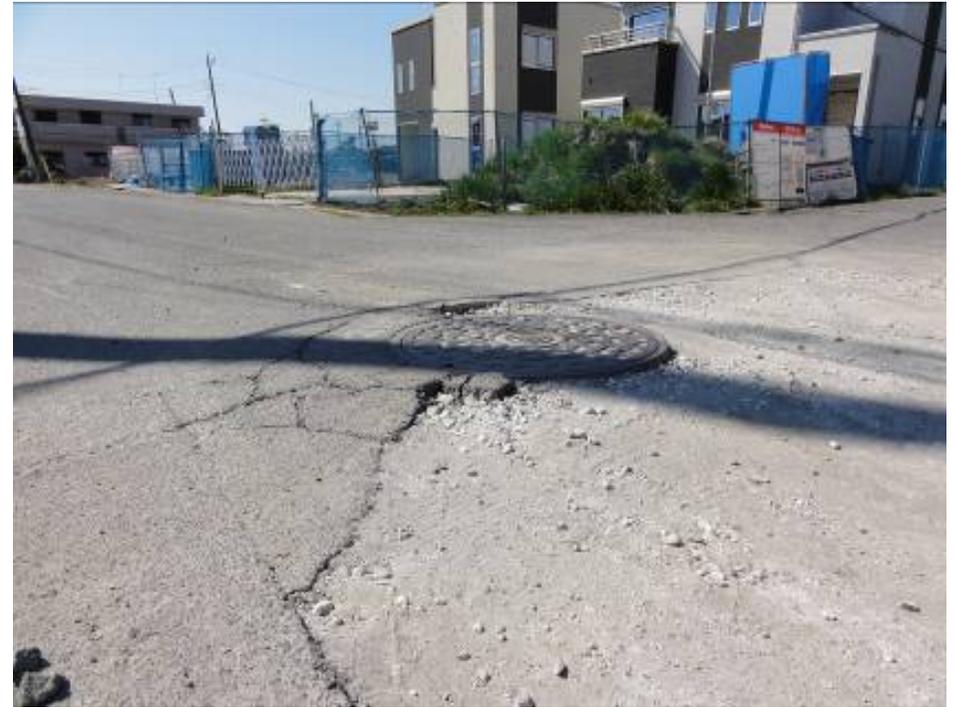
日の出C -マンホール5

車道部のマンホール 補修跡あり

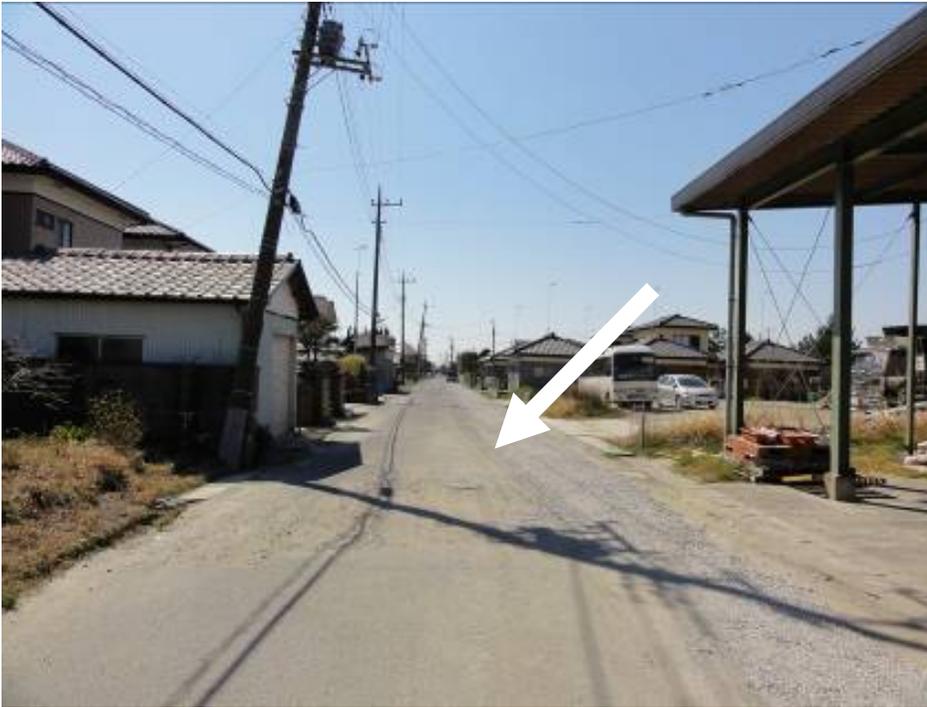
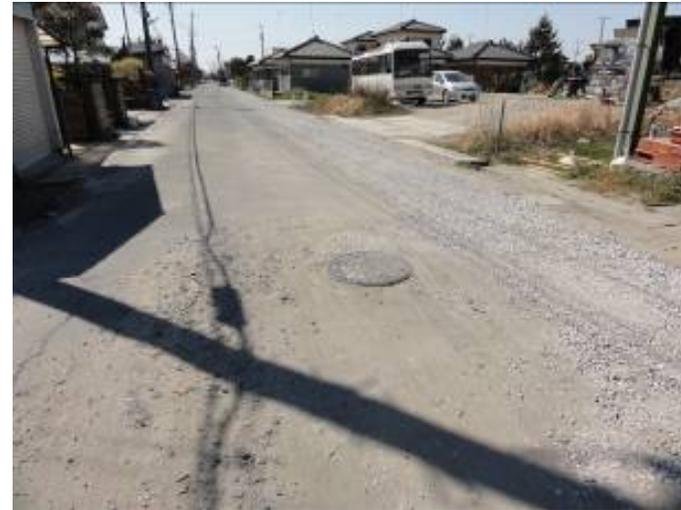
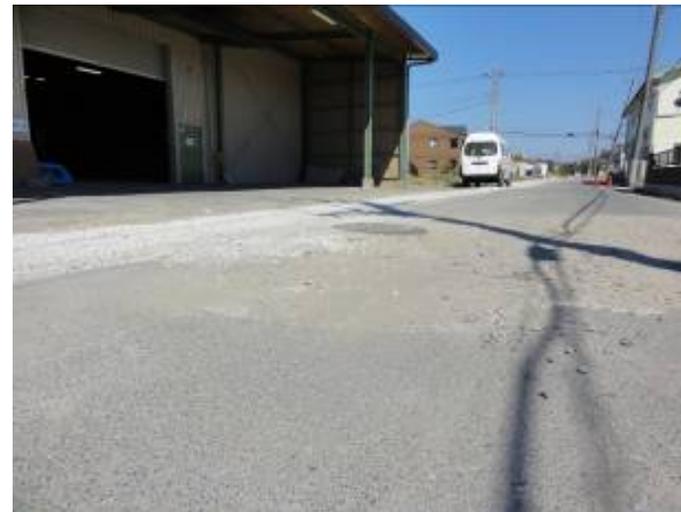
日の出C -マンホール6

車道部のマンホール 補修跡あり

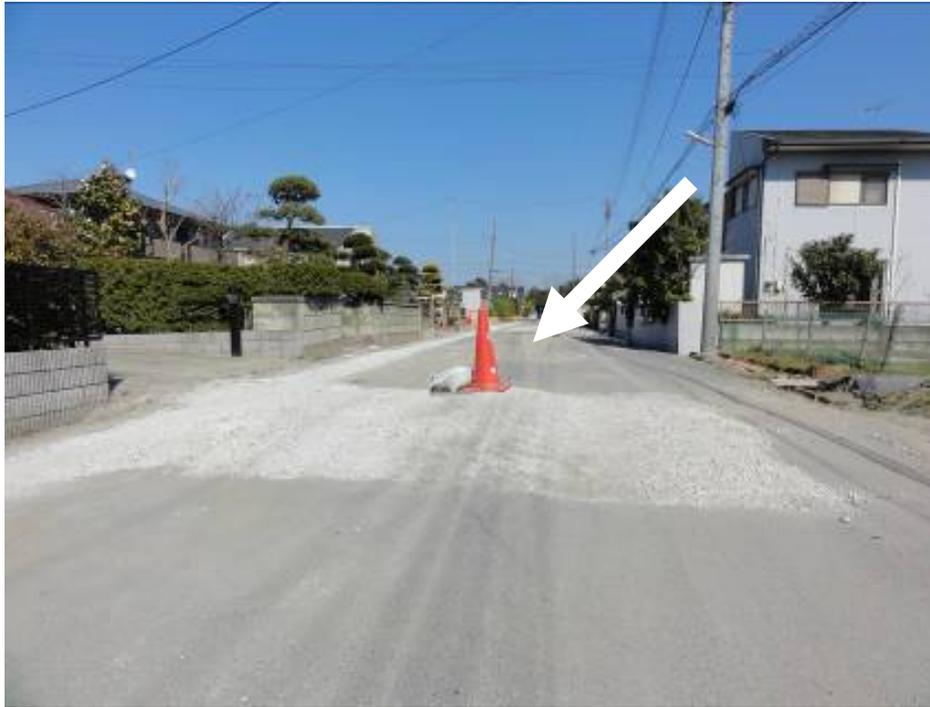
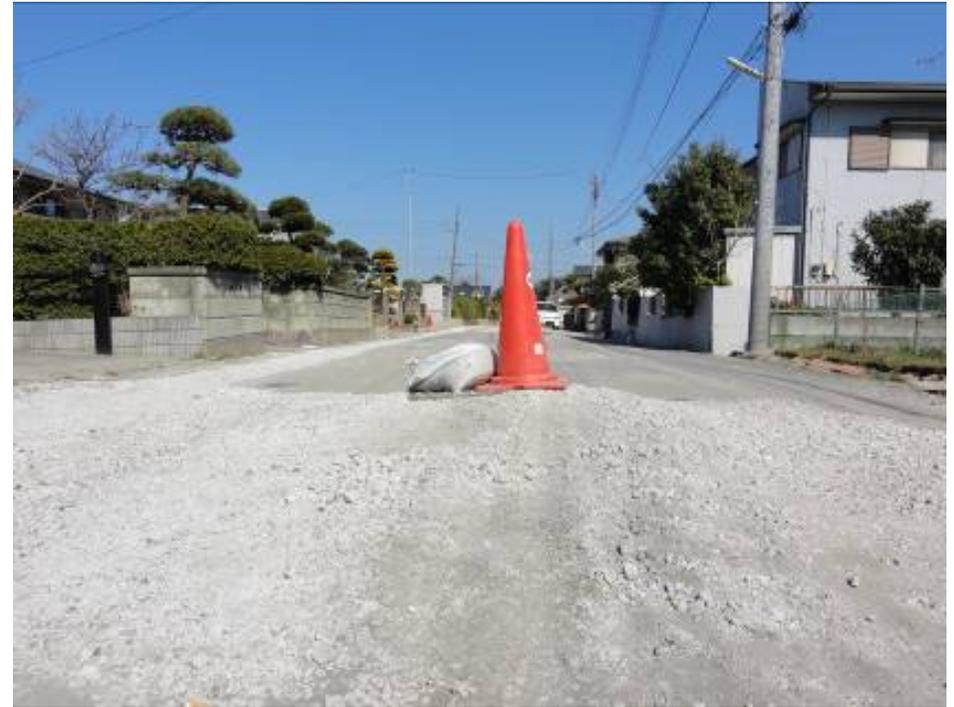
日の出C -マンホール9

車道部のマンホール 補修跡あり

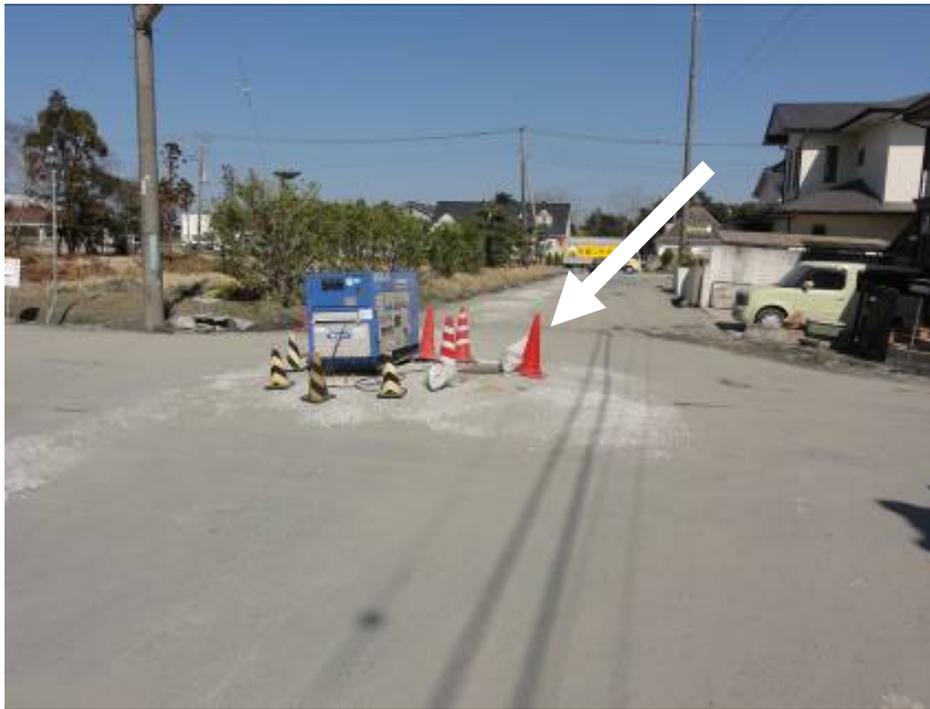
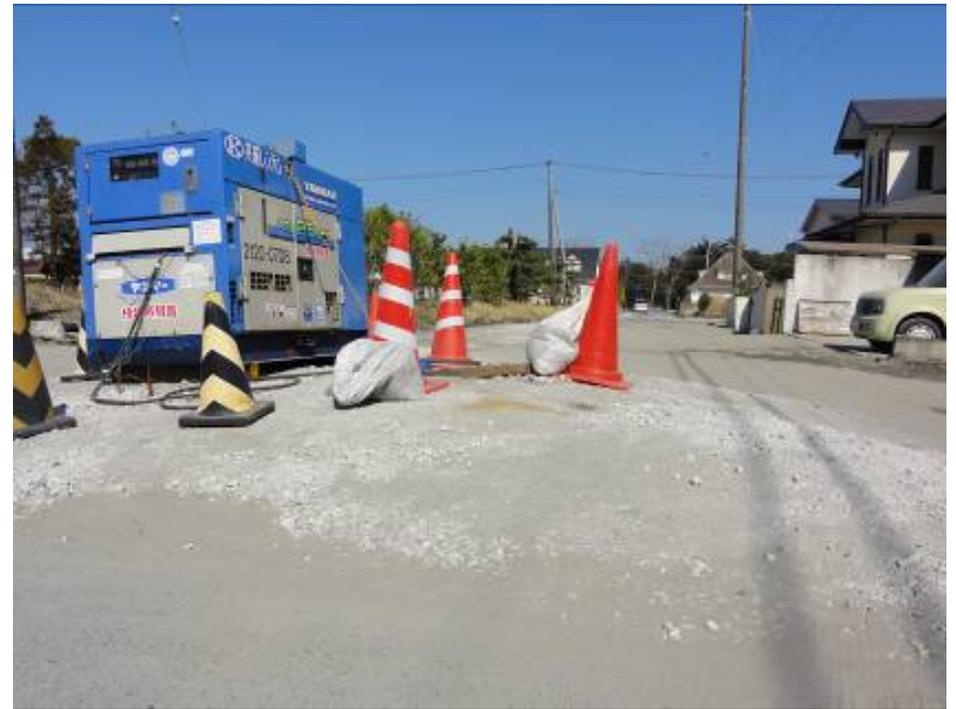
日の出C -マンホール10

車道部のマンホール 補修跡あり

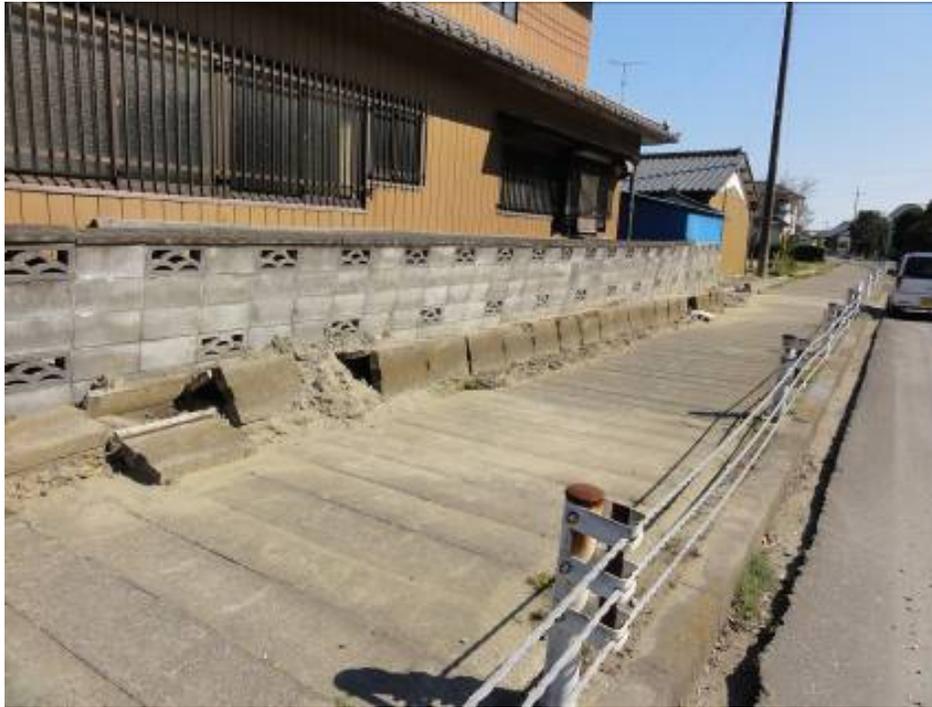
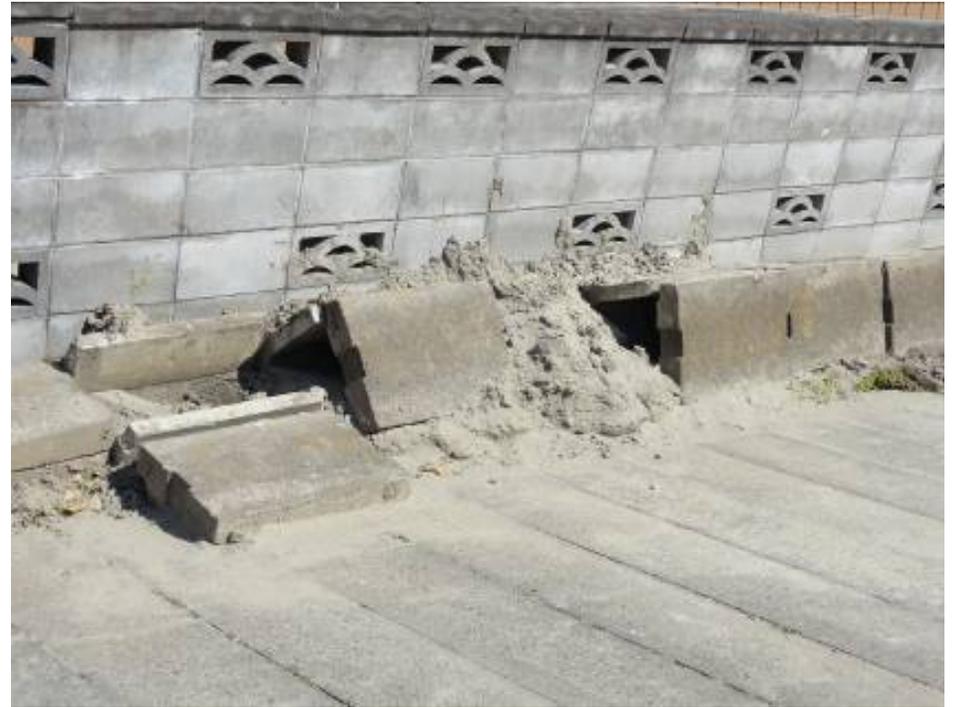
日の出C-側溝

雨水側溝 横転

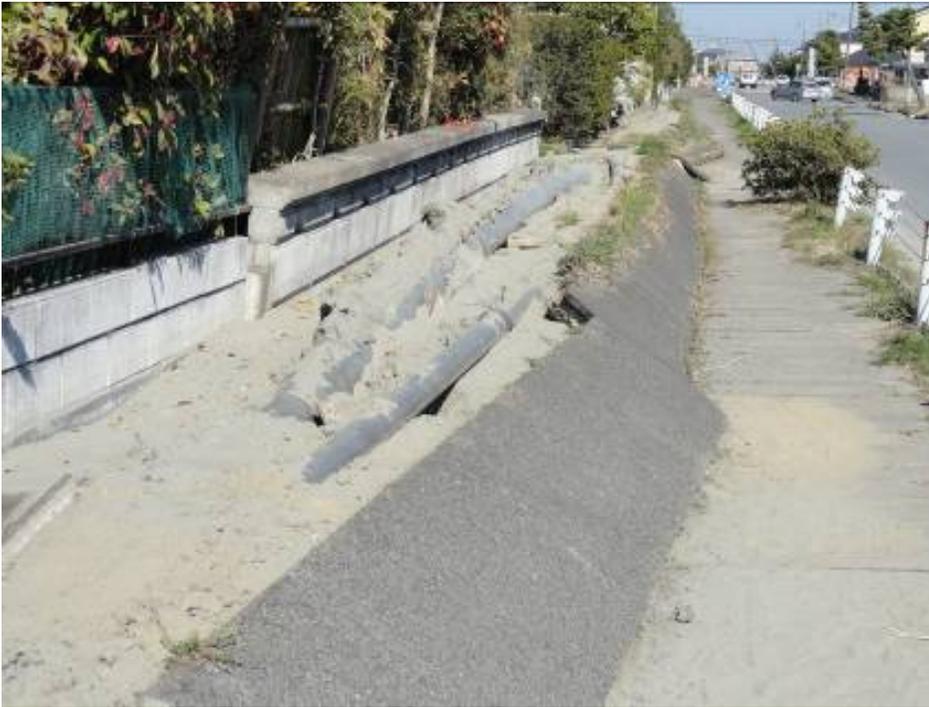
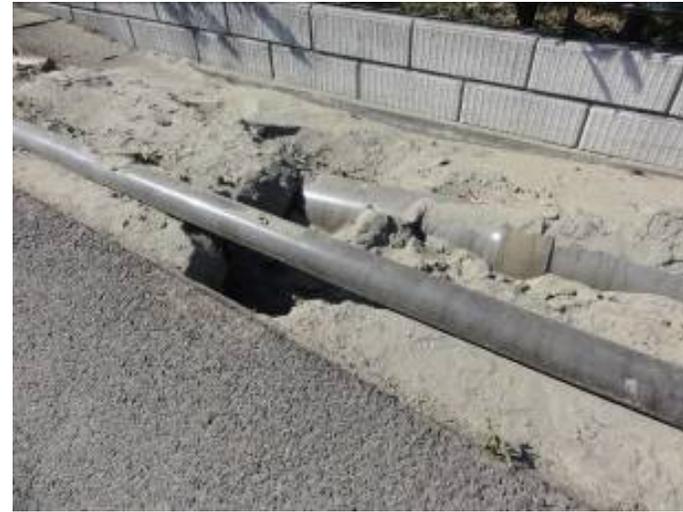
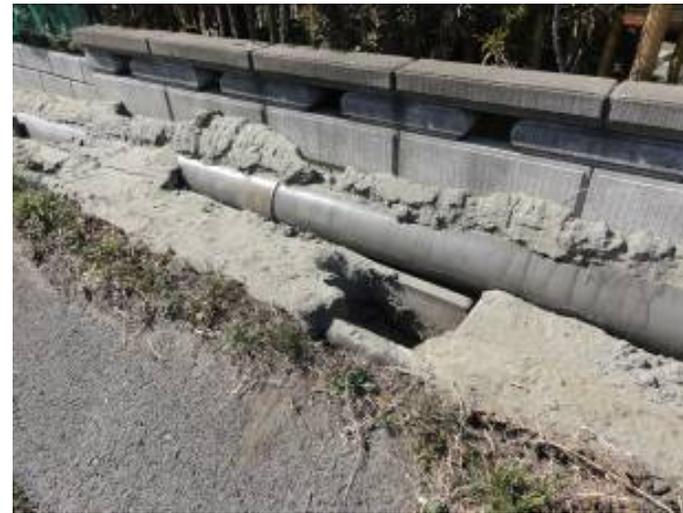
日の出E

管渠(汚水、水道)が浮上

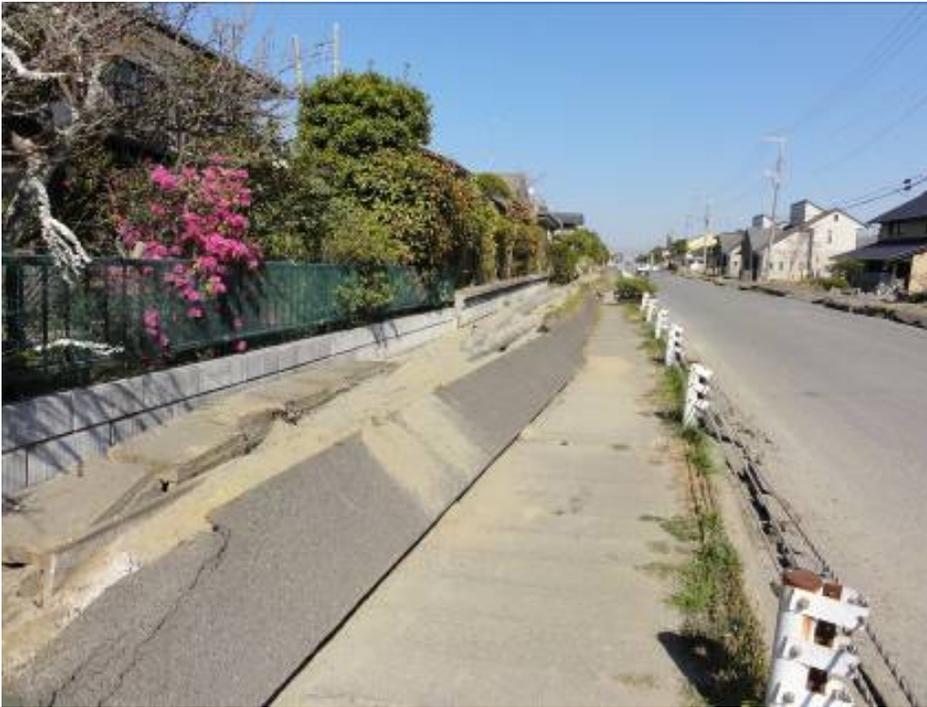
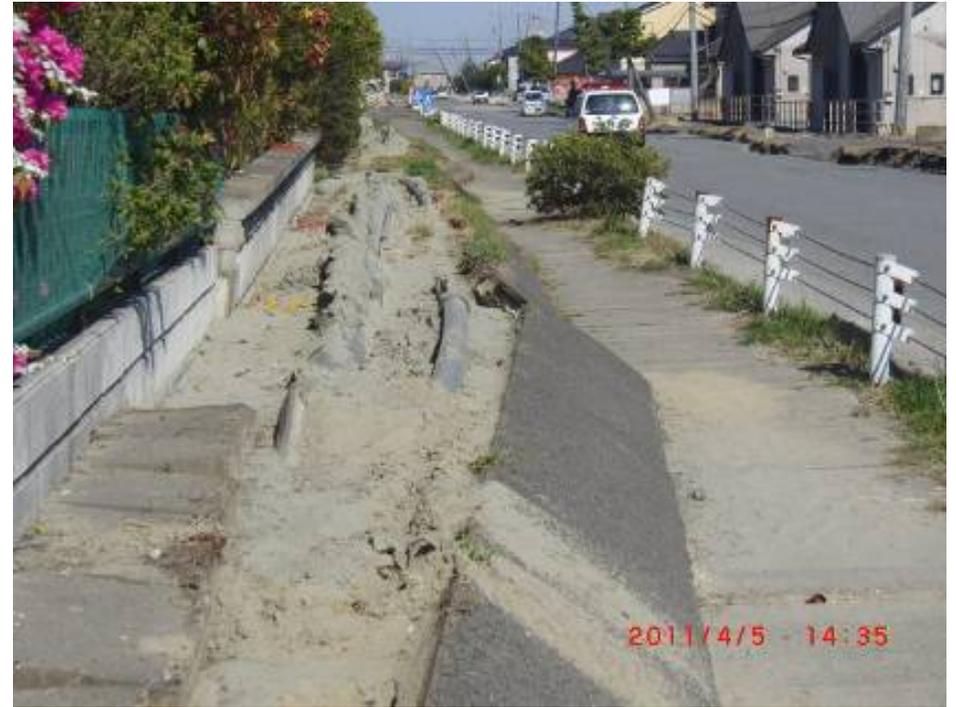
日の出E

管渠(汚水、水道)が浮上、側溝が壁側にある

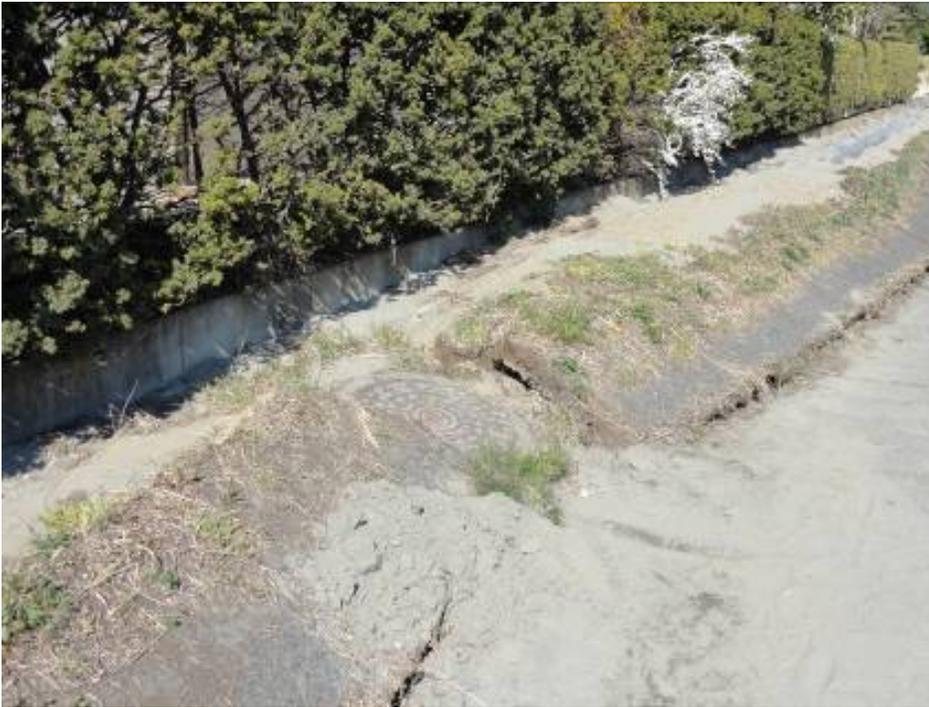
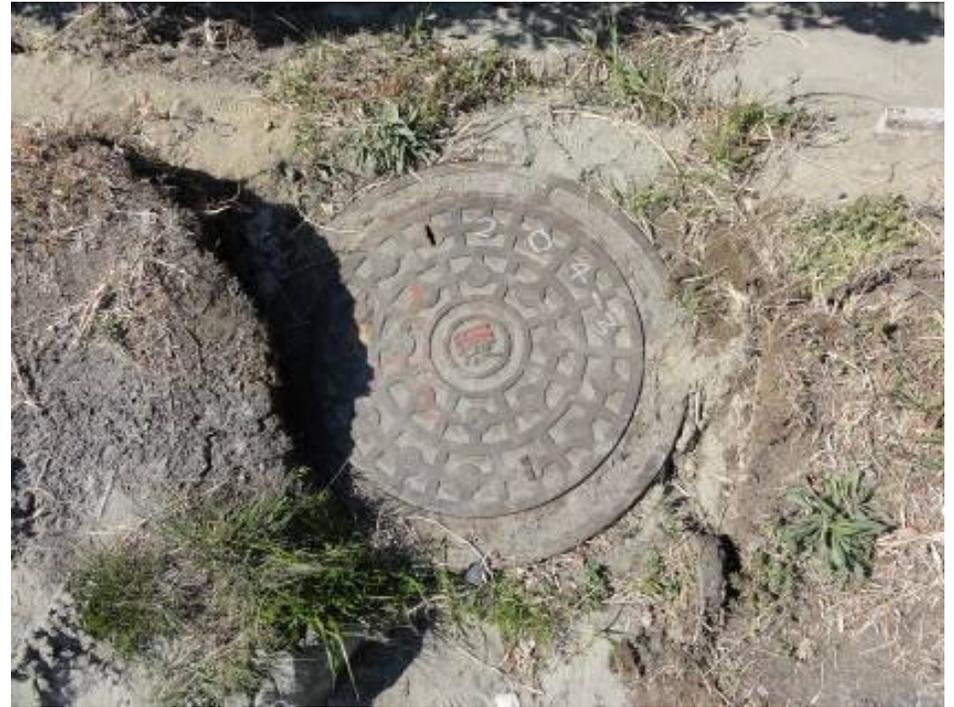
日の出E

マンホールの傾斜

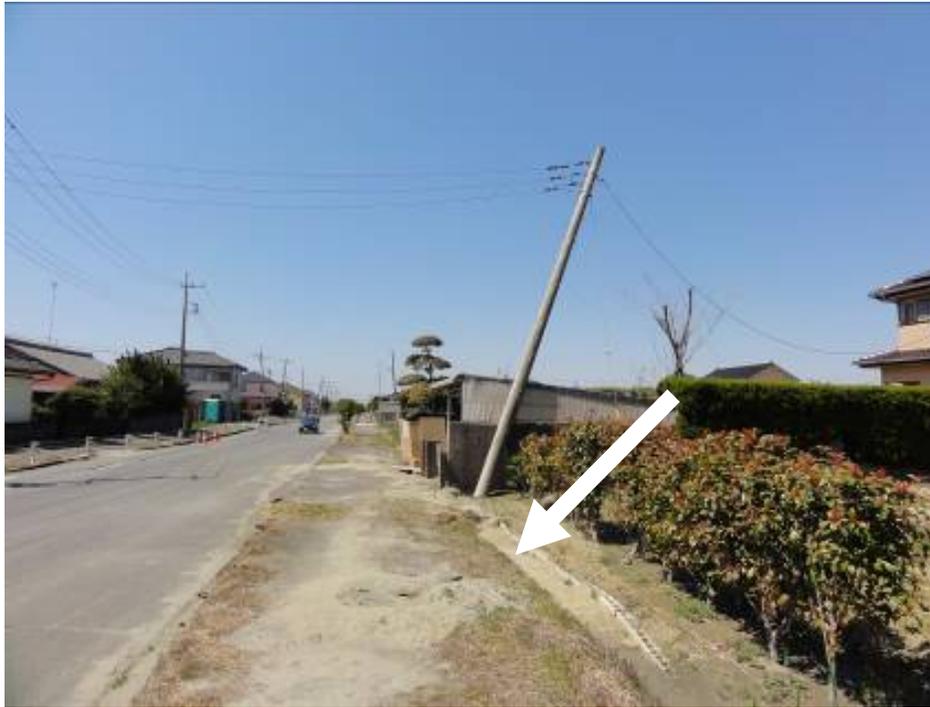
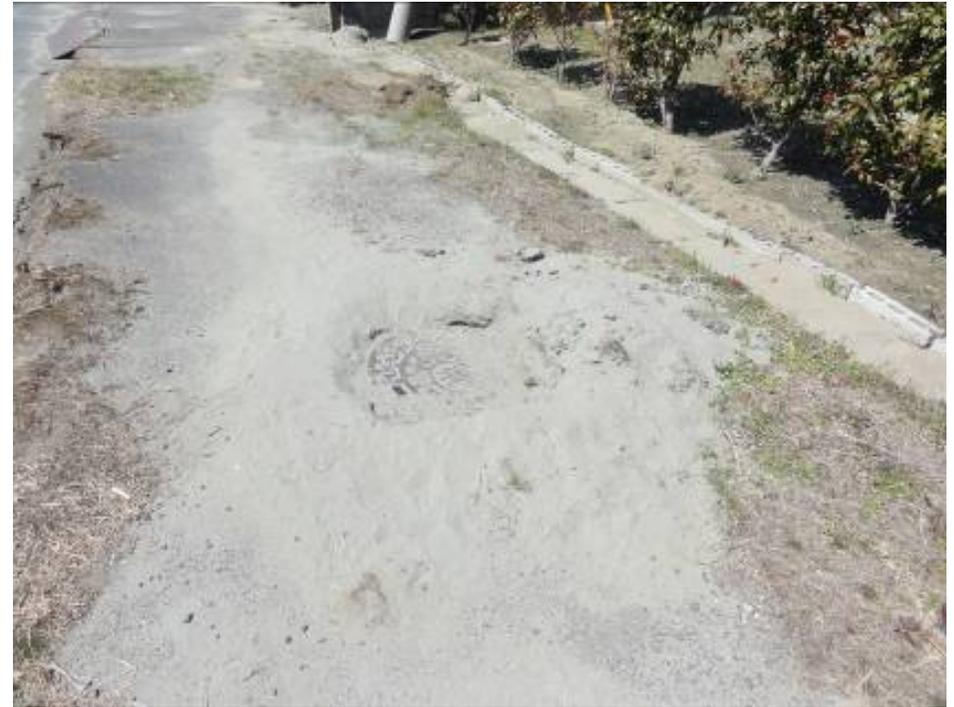
日の出F -マンホール4

歩道部のマンホール 噴砂に埋もれている
