茨城県潮来市

(調査日 4月5日)

(株)G&U技術研究センター

調査箇所/主な現象

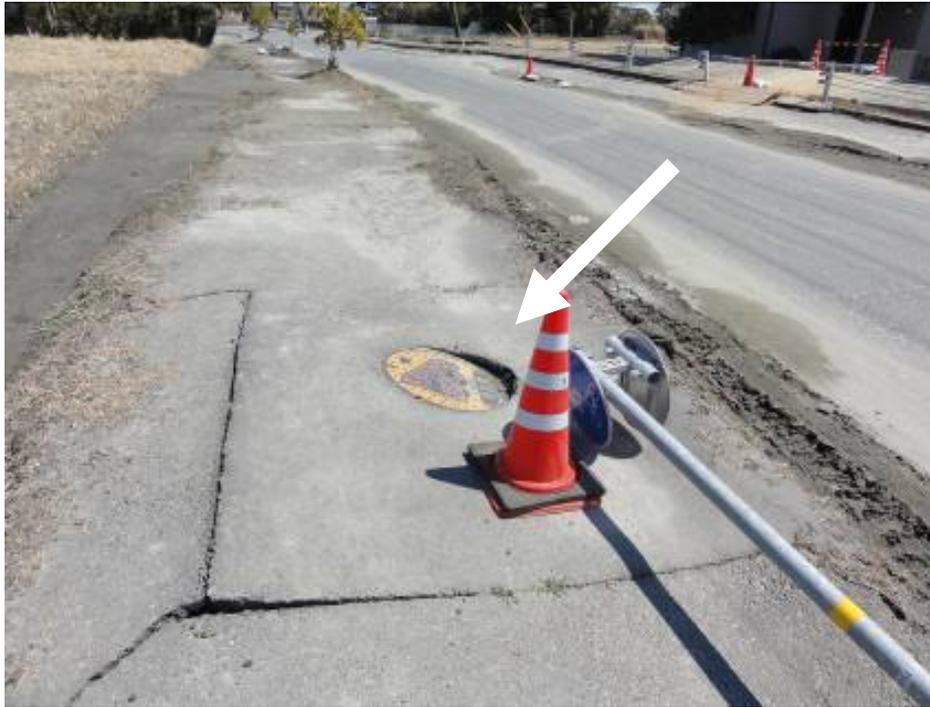
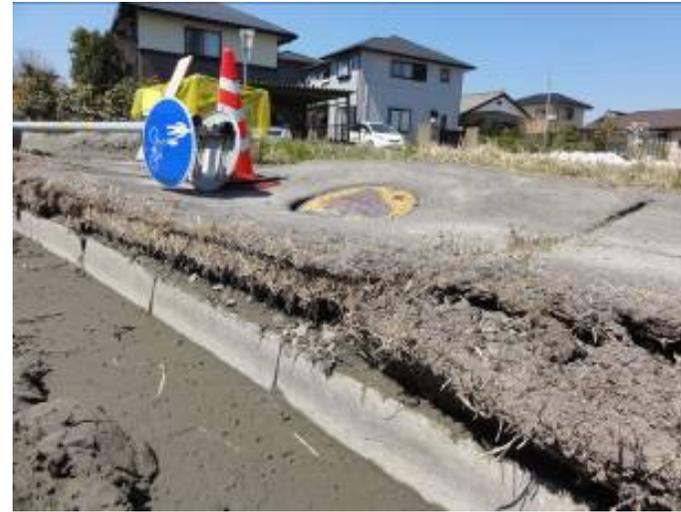
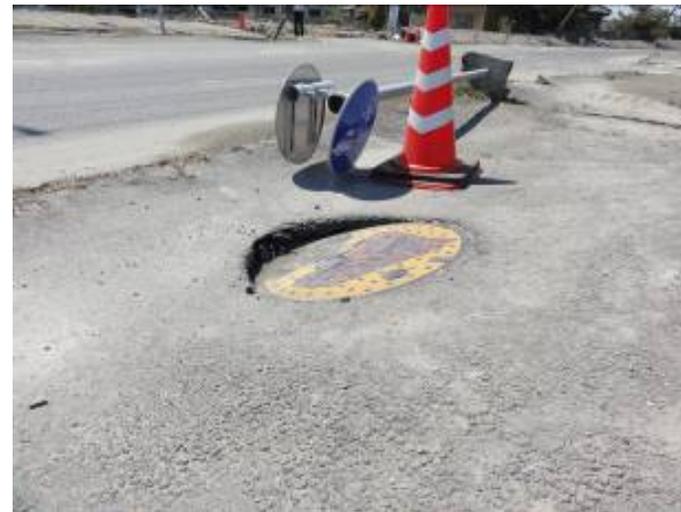
日の出F - 消火栓ボックス

歩道部の消火栓ボックスの陥没

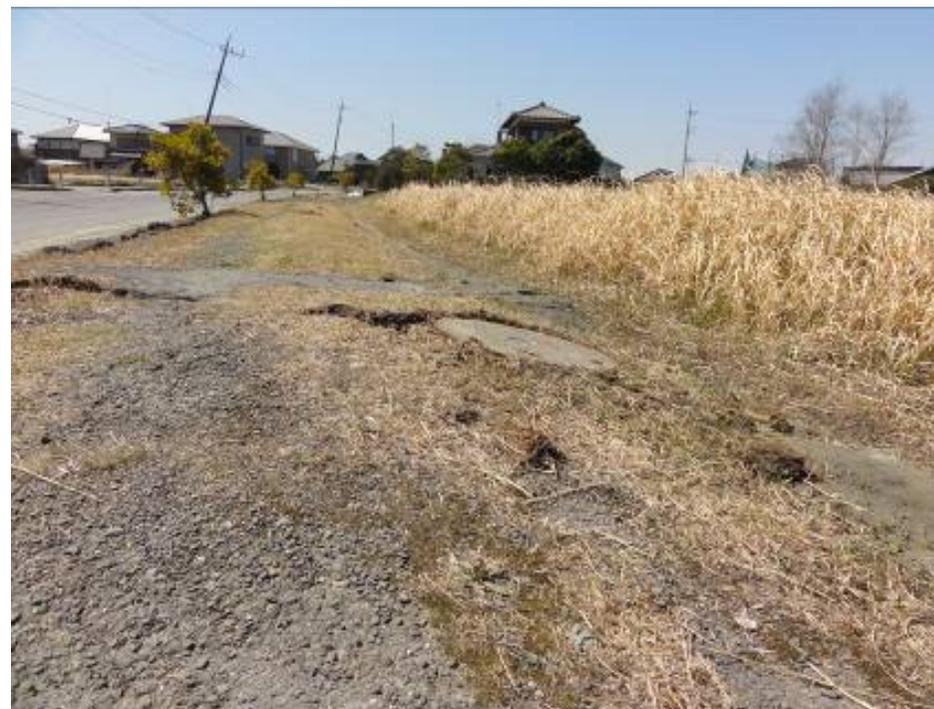
日の出F -マンホール7

歩道部のマンホールの傾斜

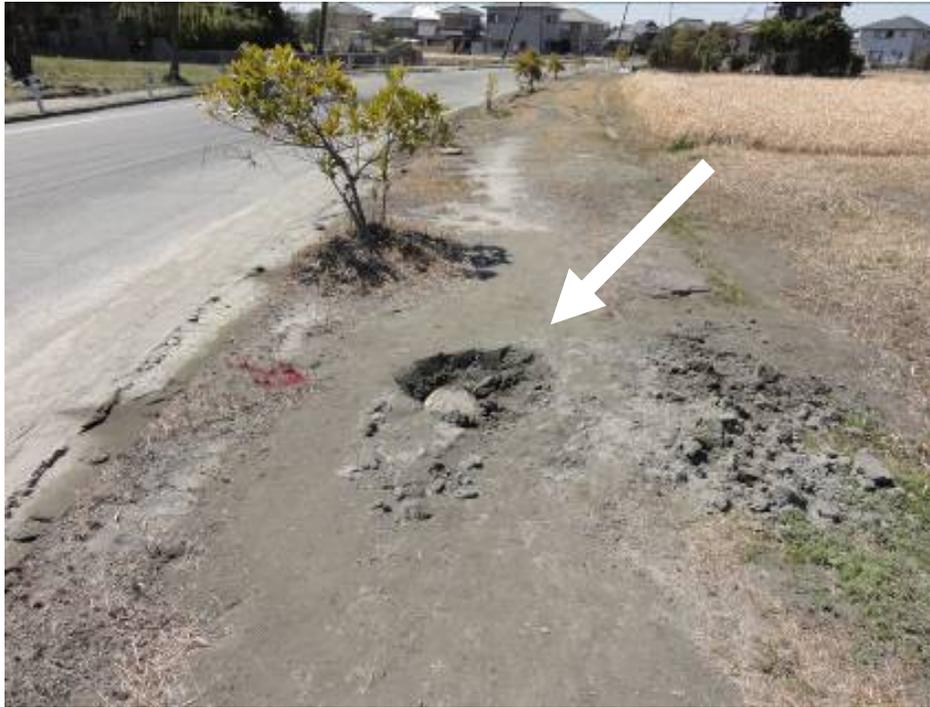
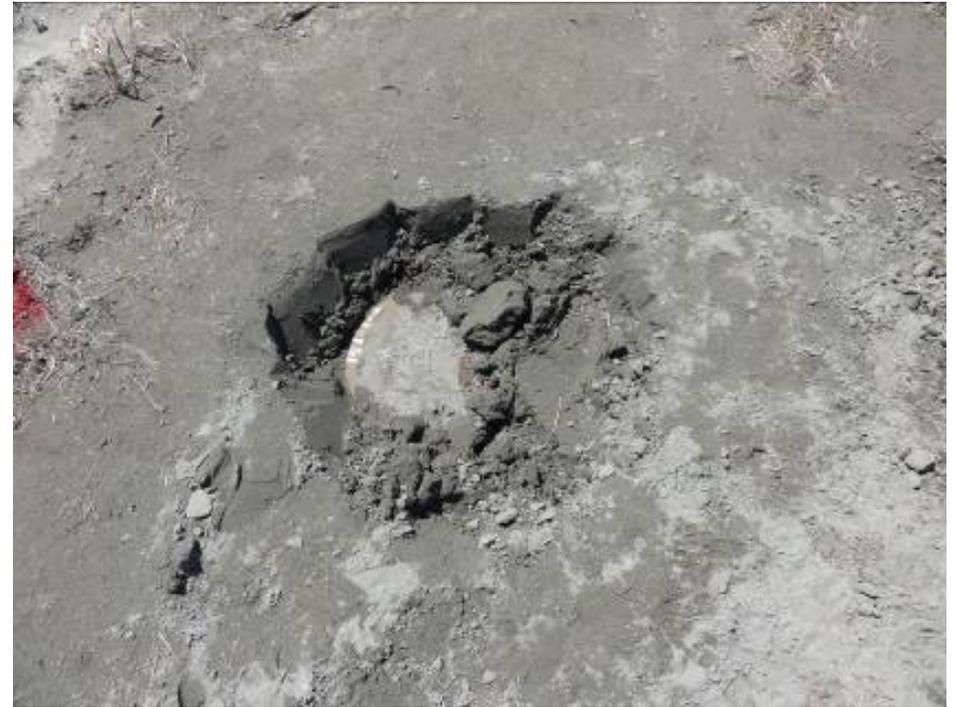
日の出F -マンホール8

歩道部のマンホール 噴砂に埋もれている

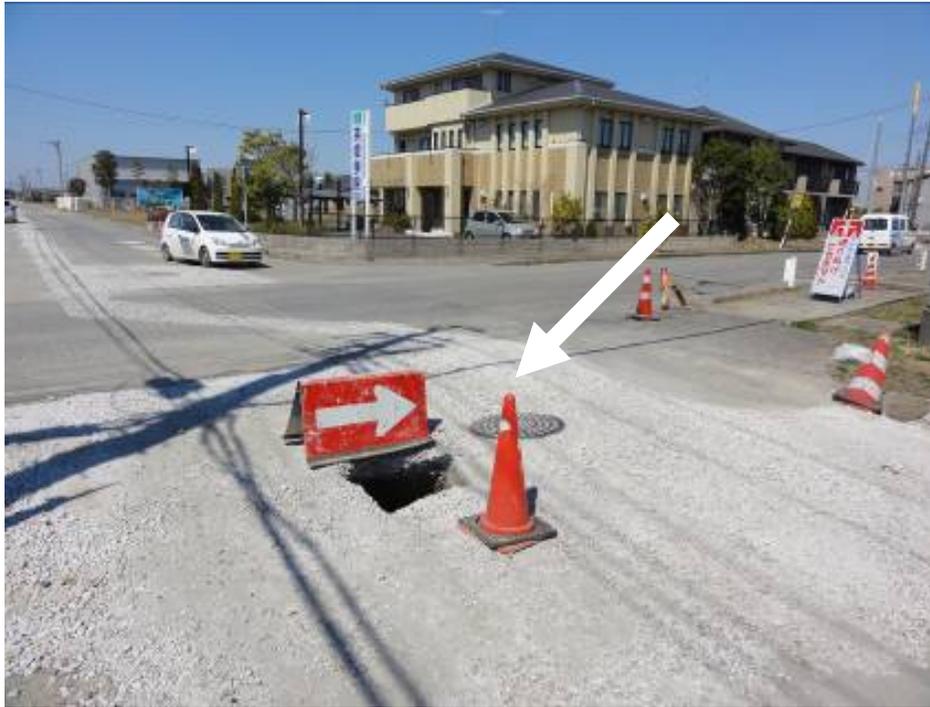
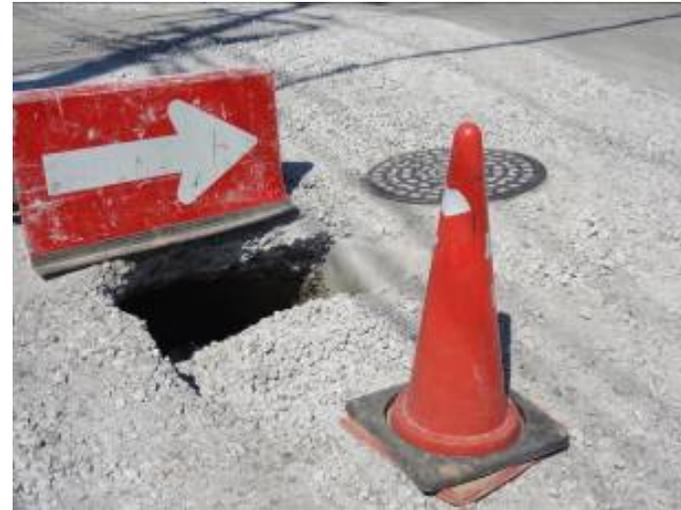
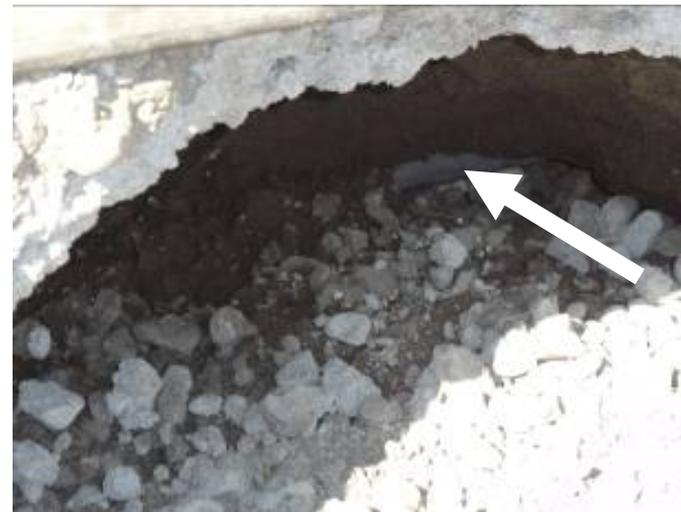
日の出G -マンホール1

車道部のマンホールの横 舗装陥没

陥没箇所管あり

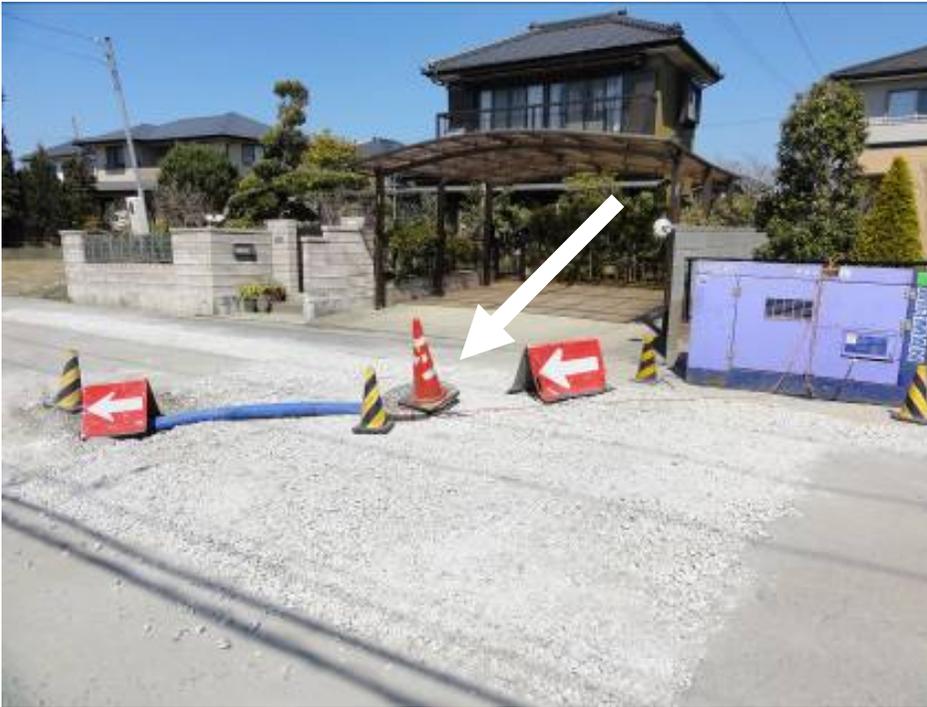
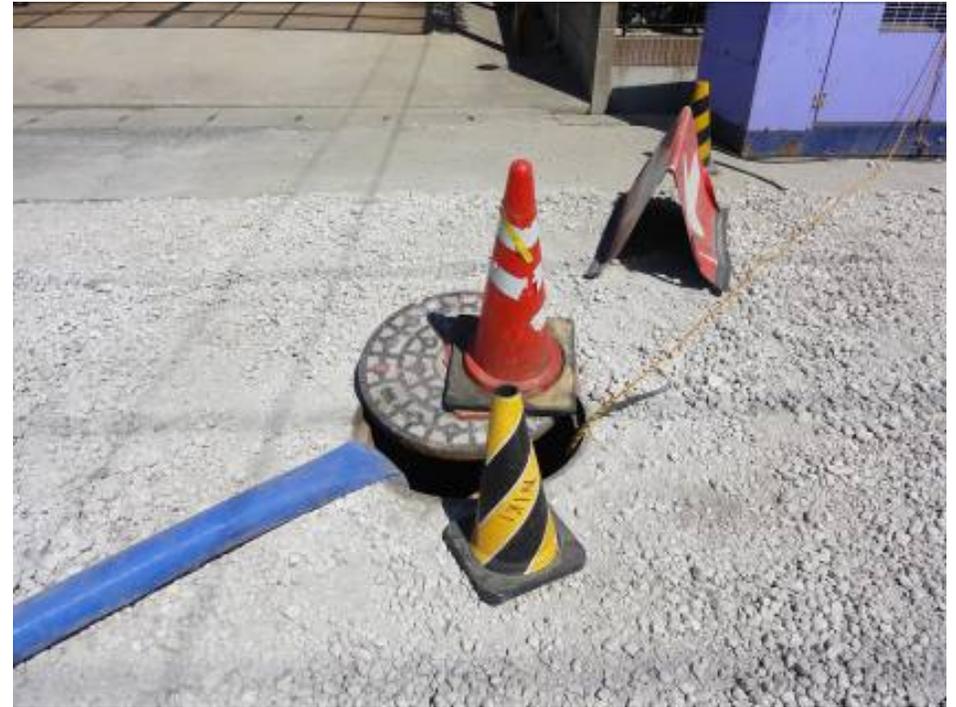
日の出G -マンホール2

車道部のマンホール 周辺舗装修繕跡あり

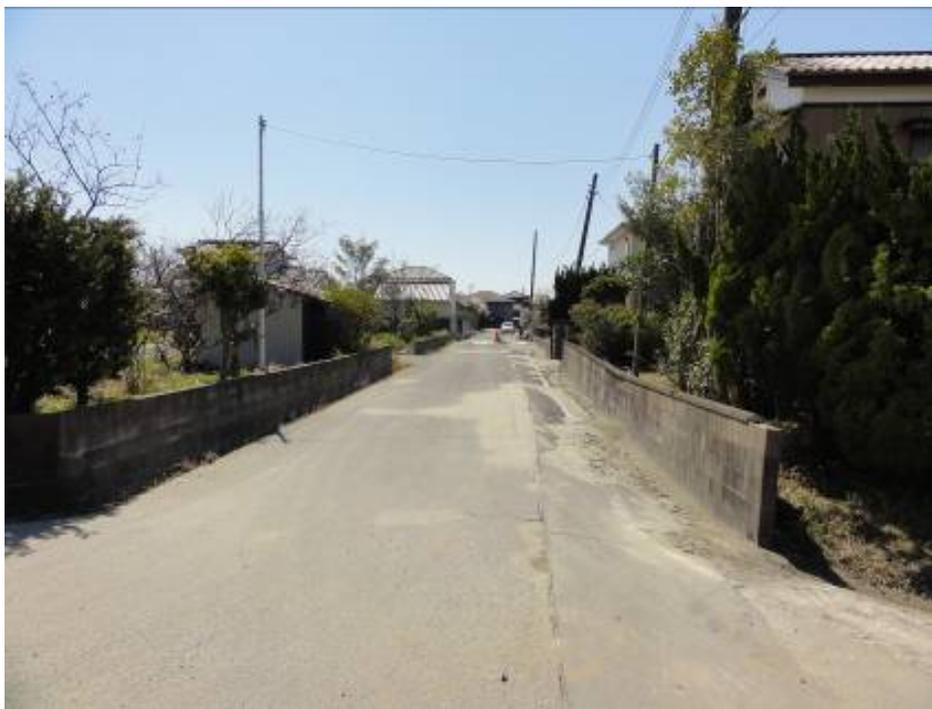
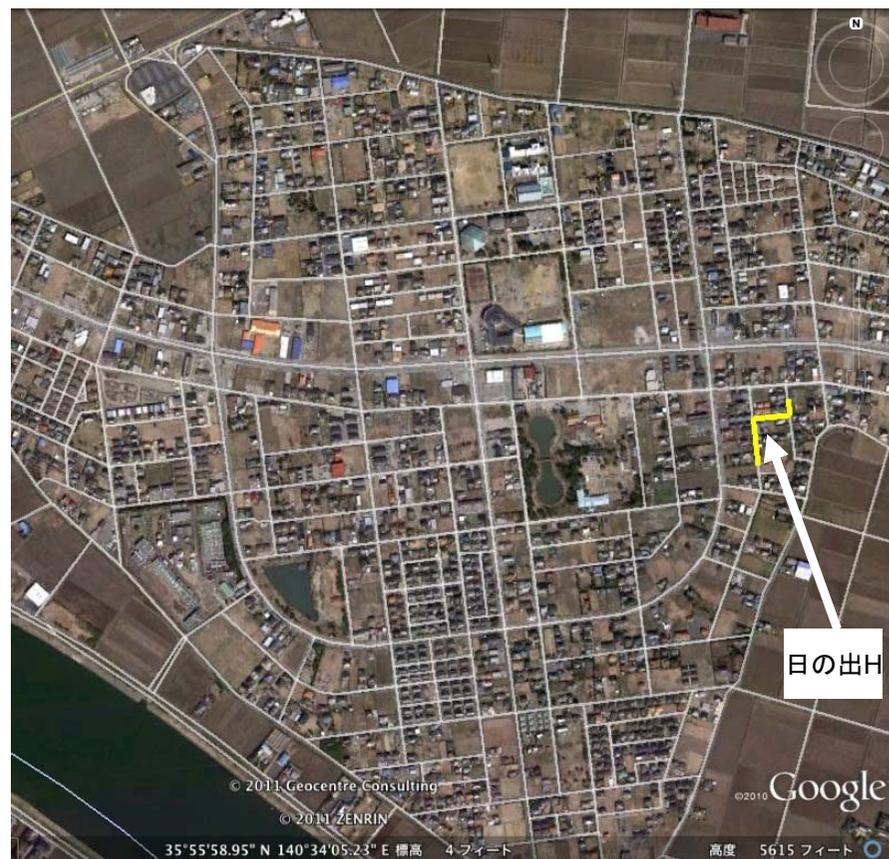
日の出H

北側から見た道路の様子
電信柱傾斜 液状化噴砂

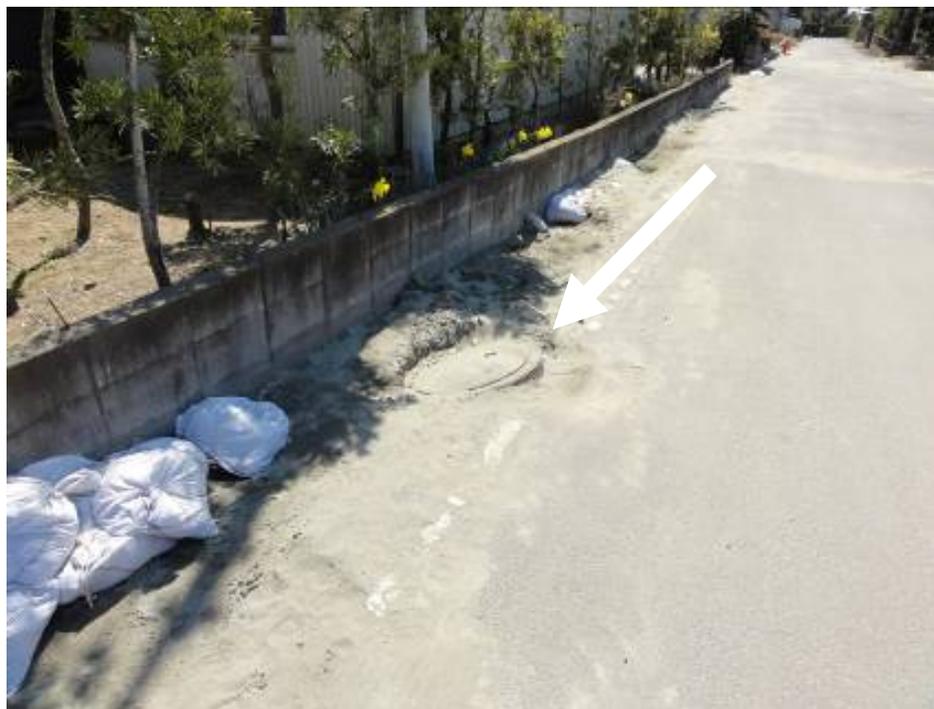
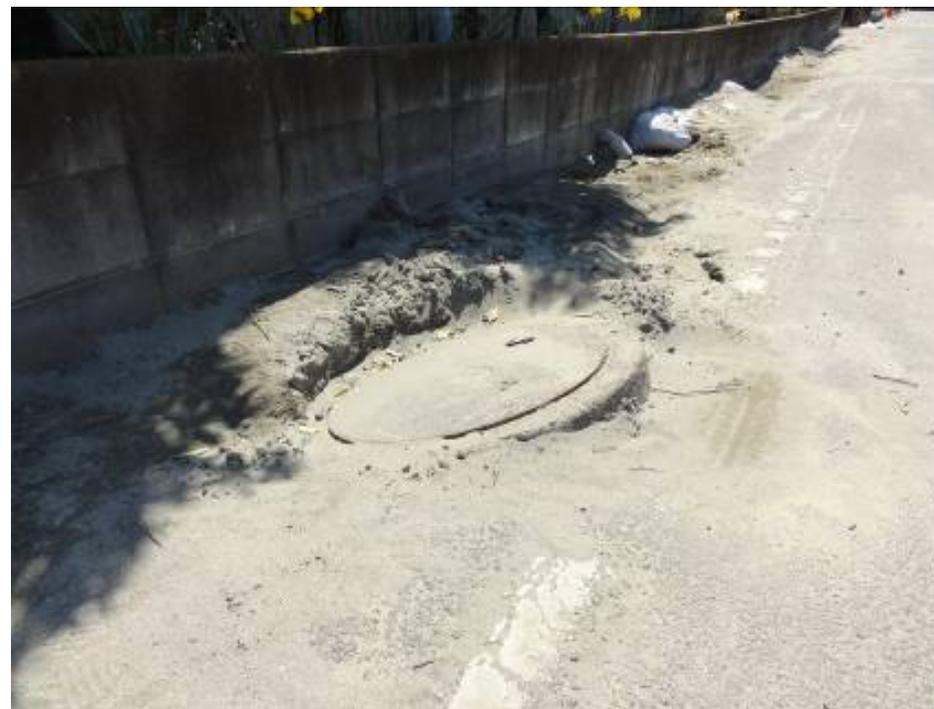
日の出H -マンホール4

汚水枘 傾斜

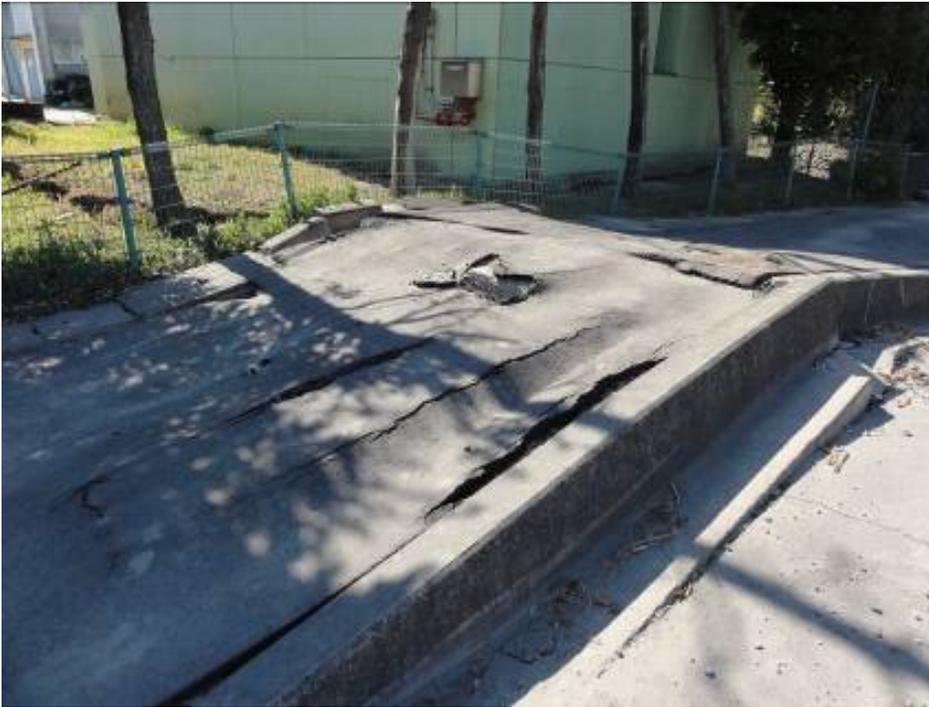
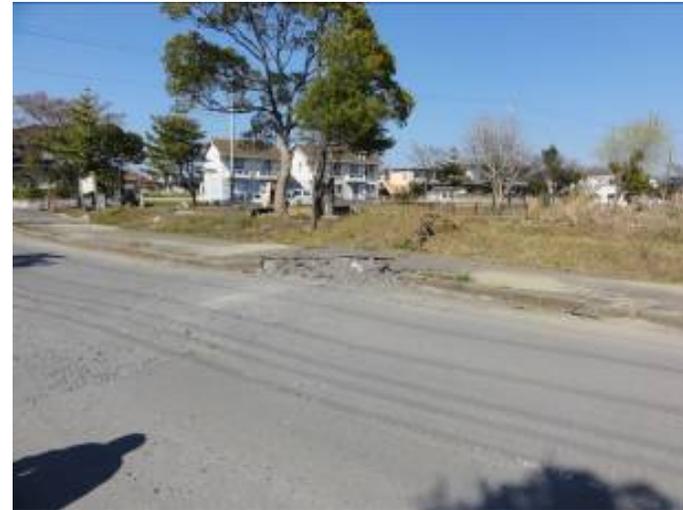
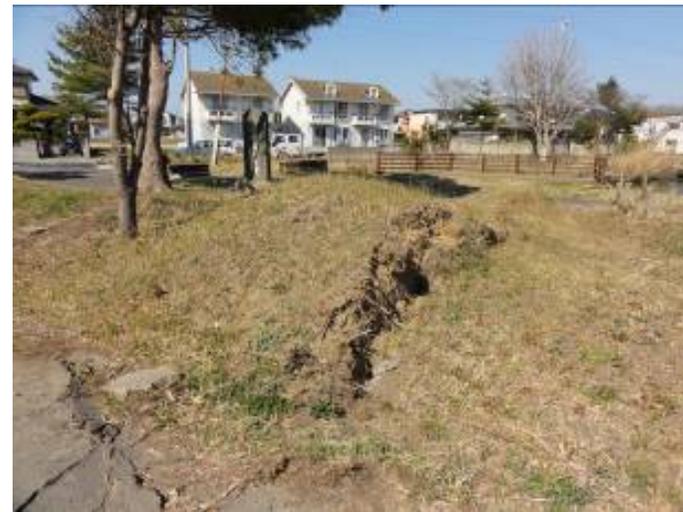
浄化センター一前

浄化センターから道路・公園にかけて隆起あり
