千葉県浦安市

(調査日 3月23日、4月12日)

(株)G&U技術研究センター

調査箇所/主な現象

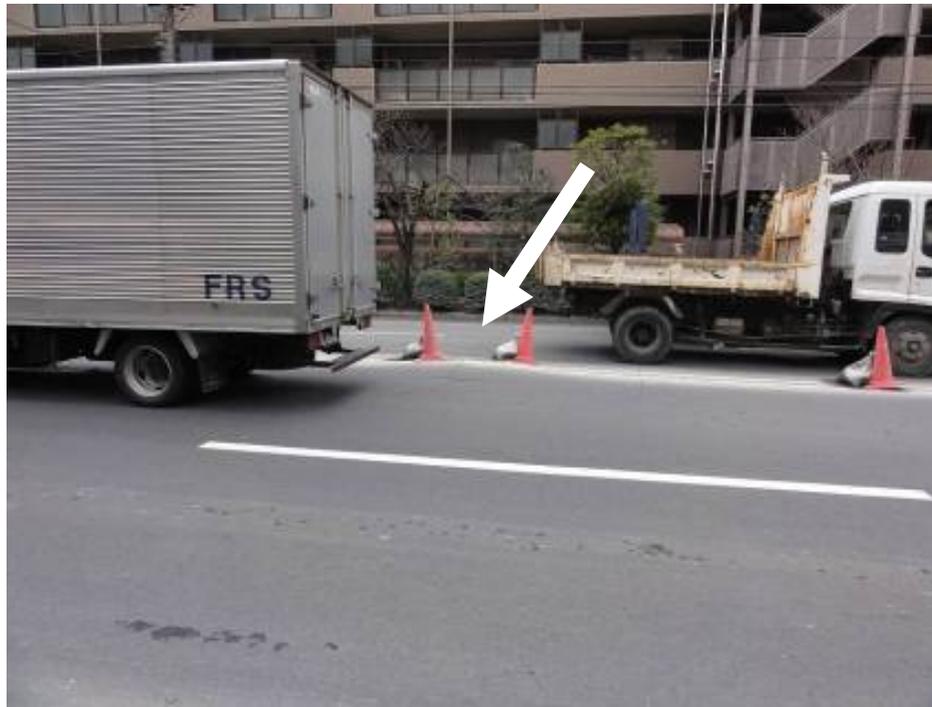
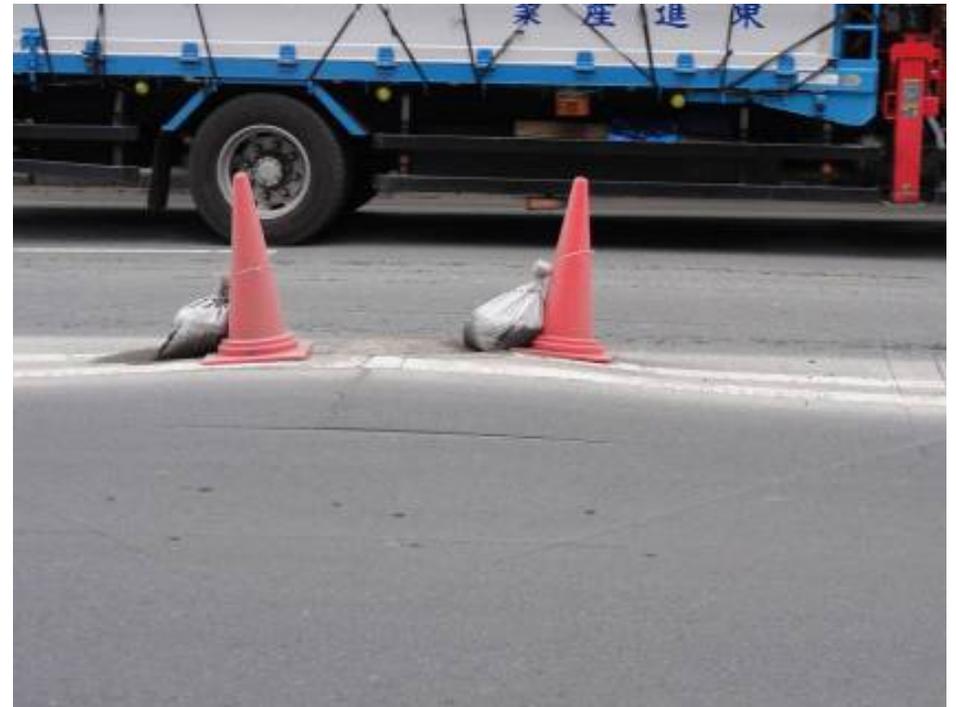
中央公園通り-マンホール2

車道部センターライン付近の
マンホールの隆起

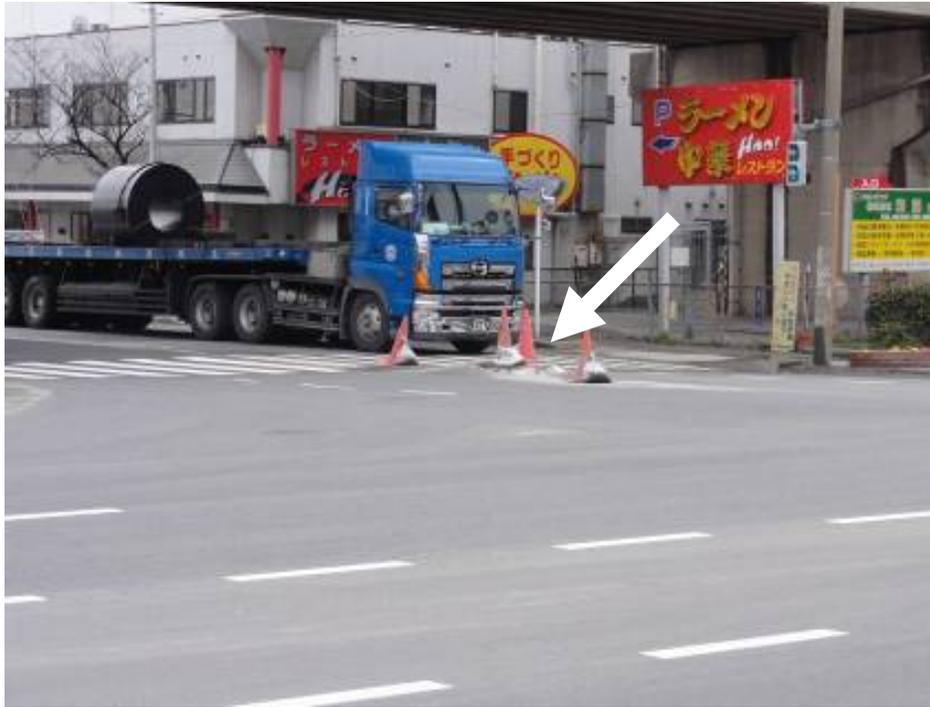
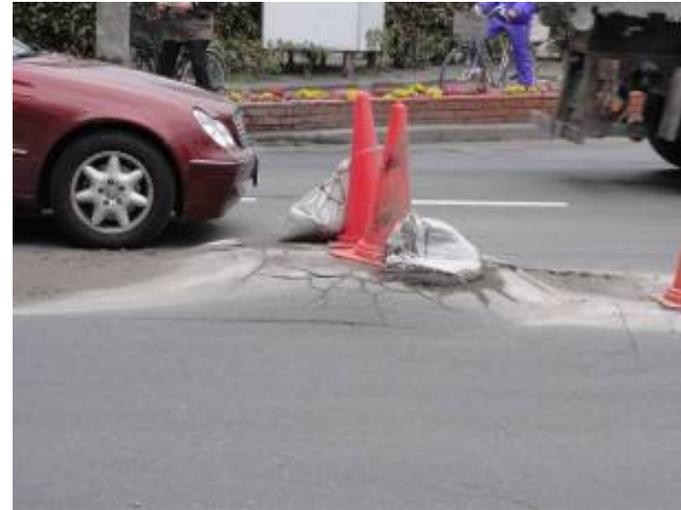
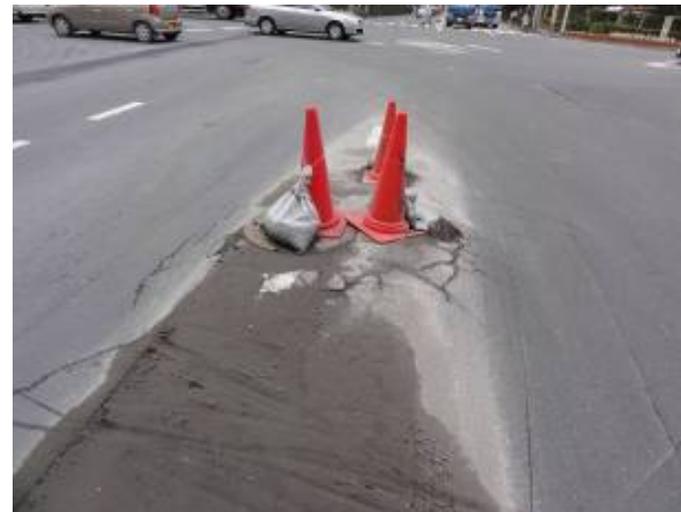
中央公園通り-マンホール5

車道部センターライン付近の
マンホールの隆起

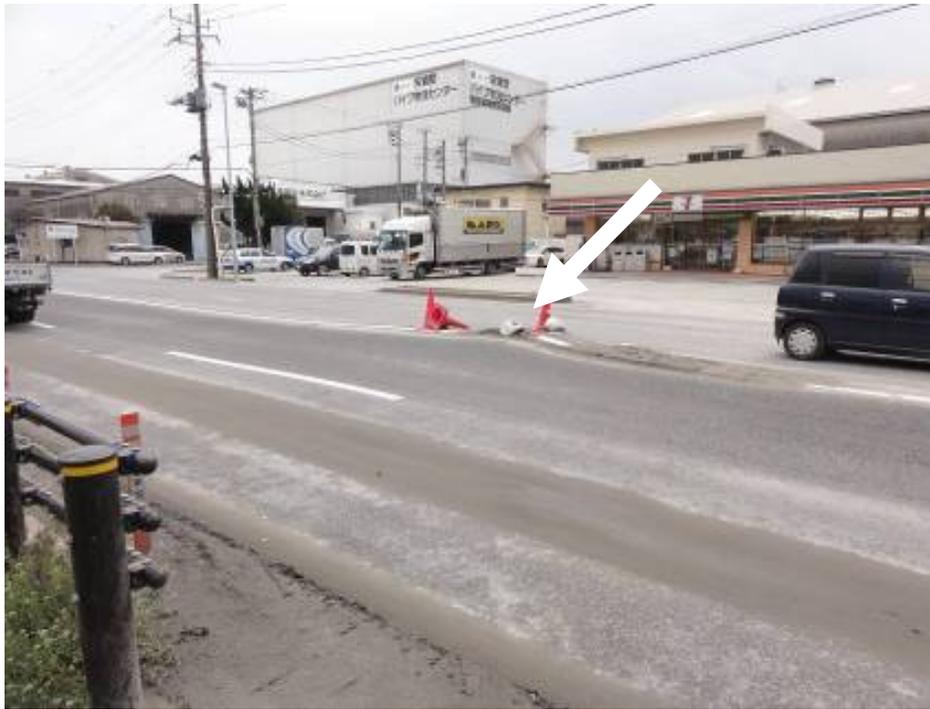
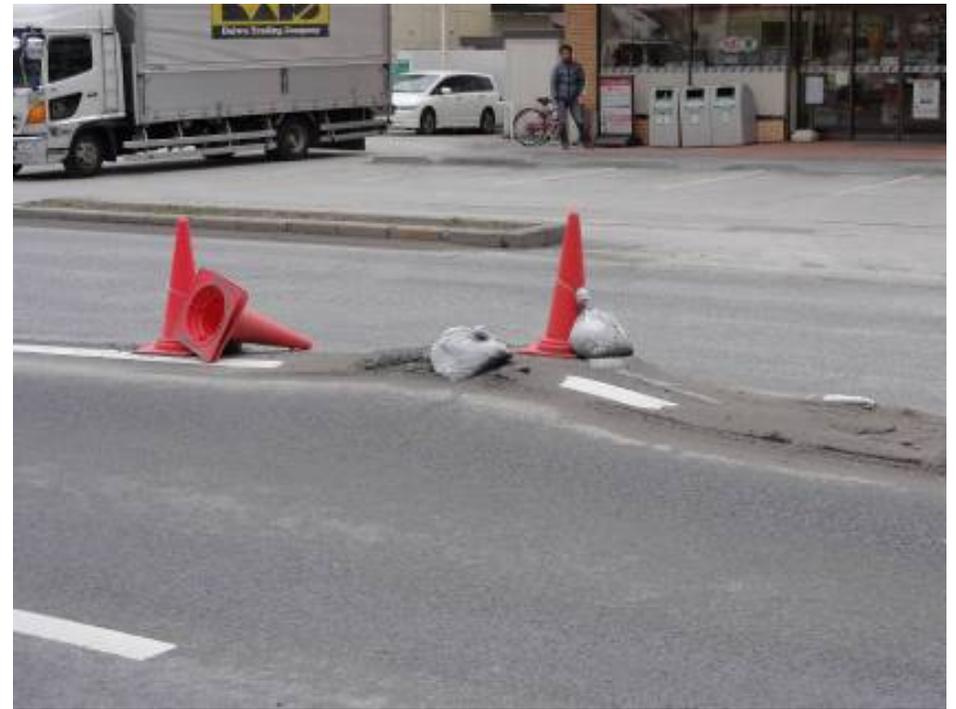
中央公園通り-マンホール6

車道部センターライン付近の
マンホールの隆起

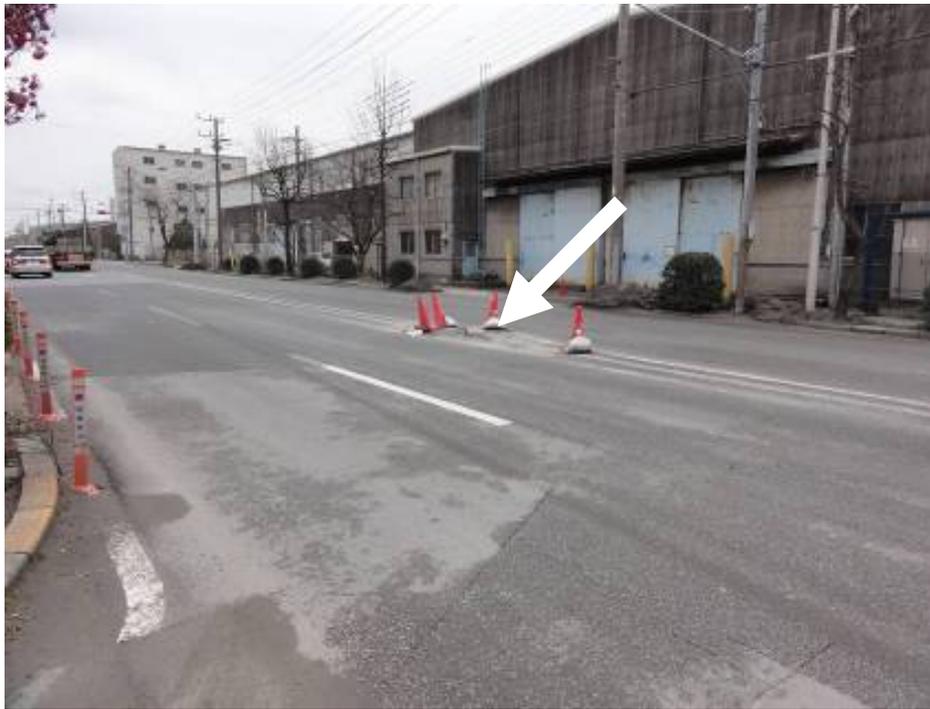
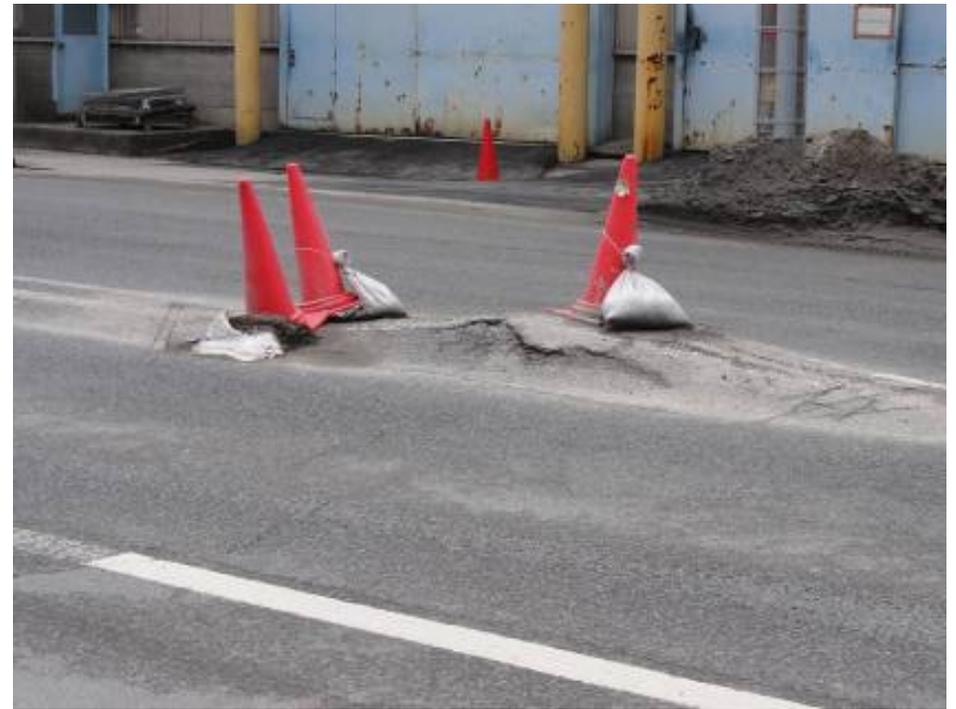
中央公園通り-マンホール7

車道部センターライン付近の
マンホールの隆起

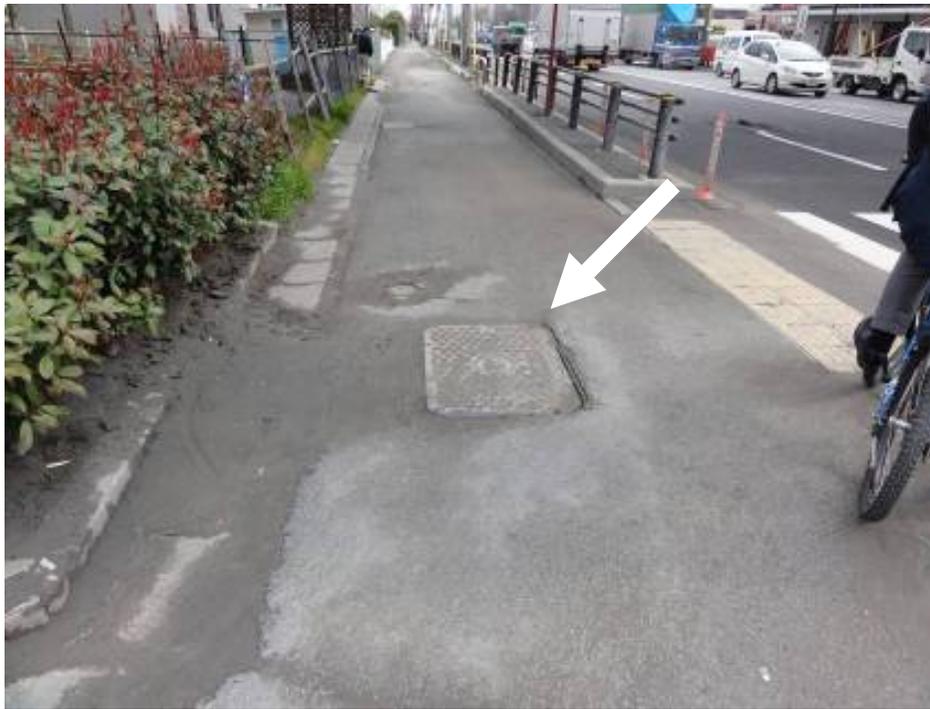
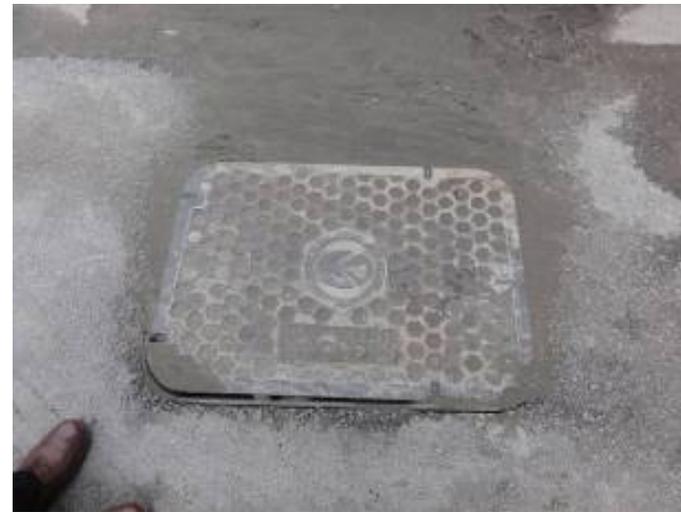
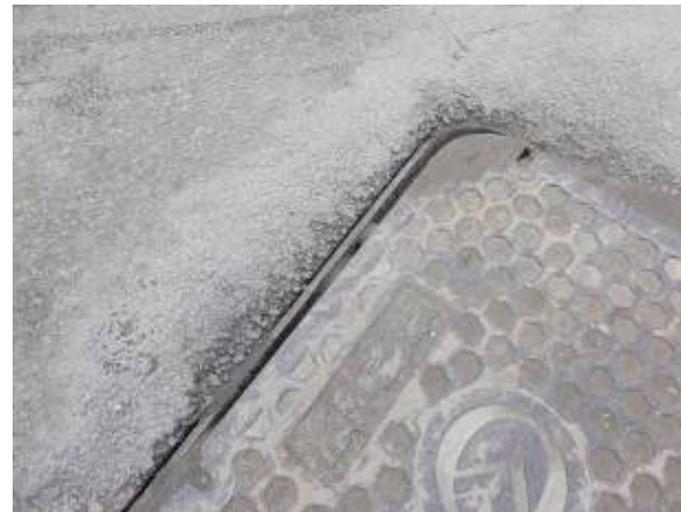
中央公園通り-ガスボックス用蓋

歩道部のガスボックス用蓋の枠の変形とふたの浮き上がり

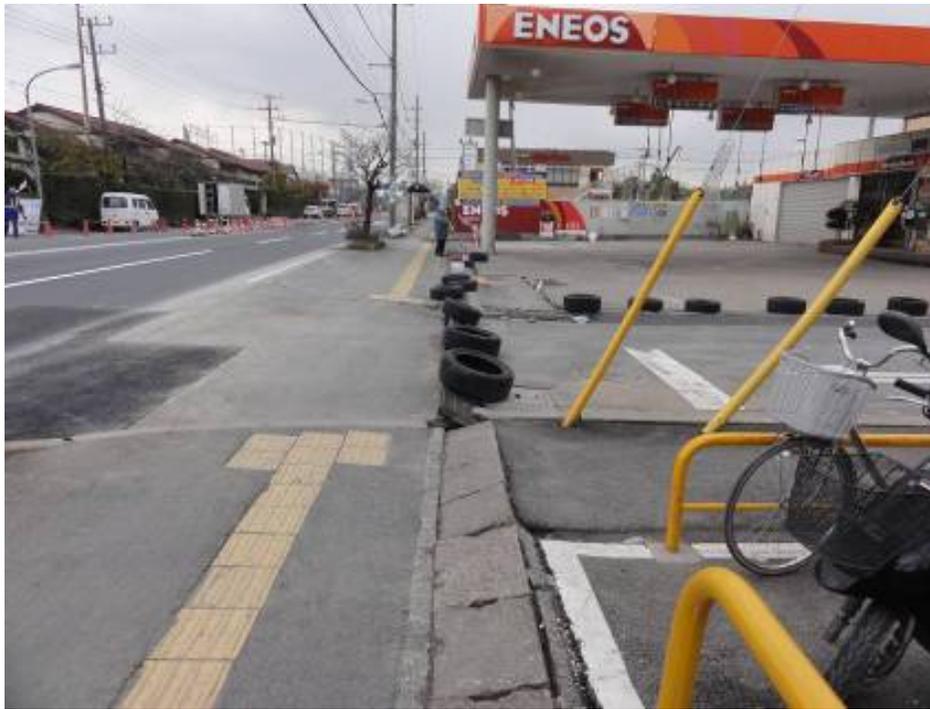
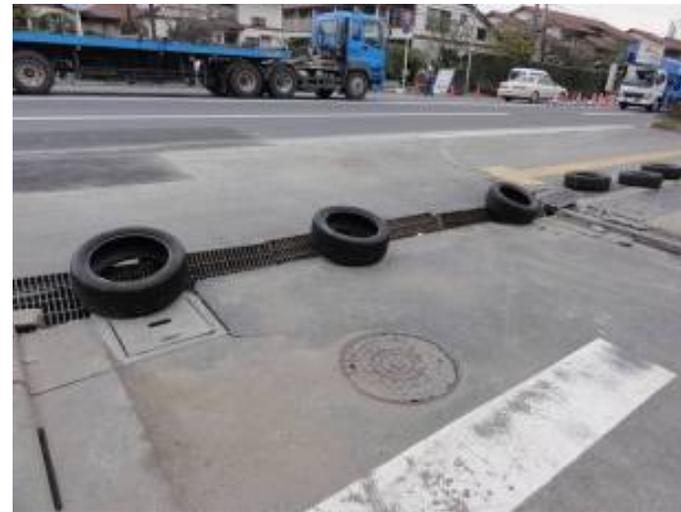
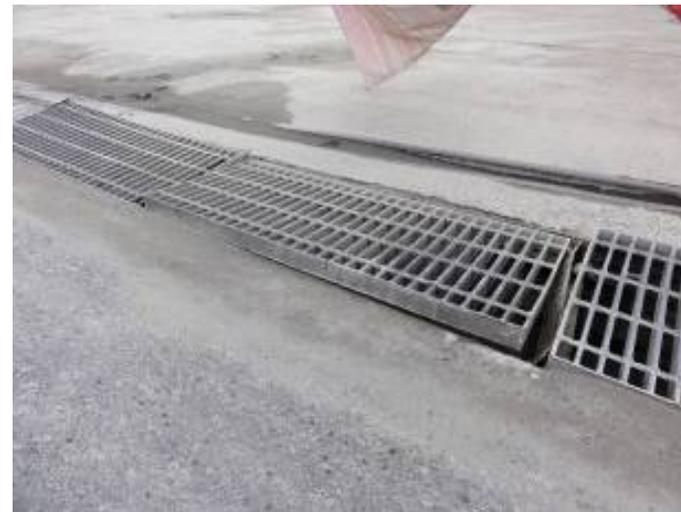
中央公園通り-側溝

側溝のふたの浮き上がり、変形

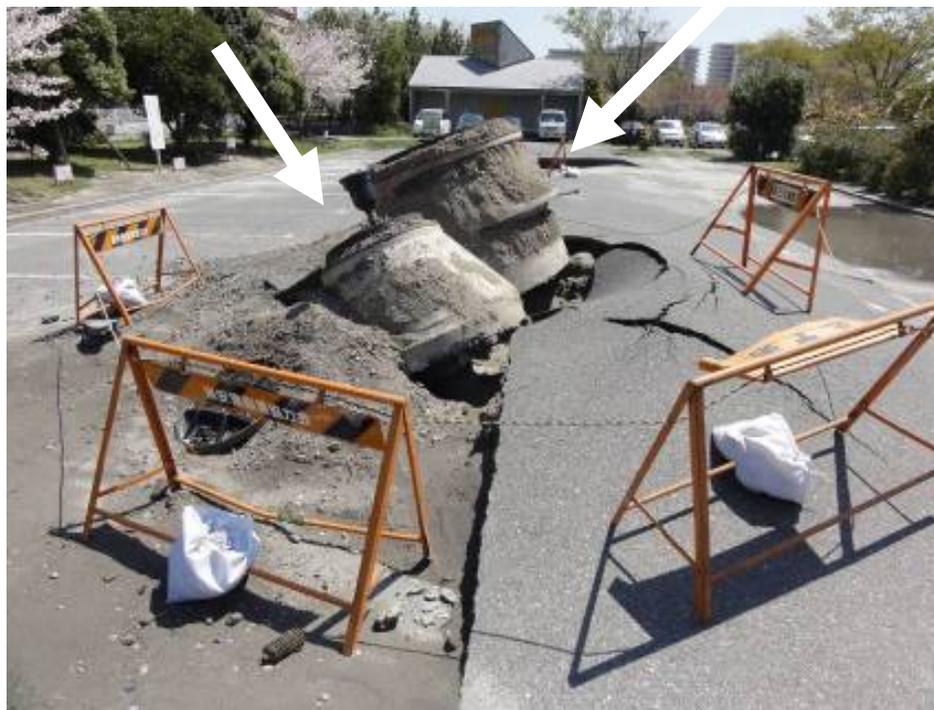
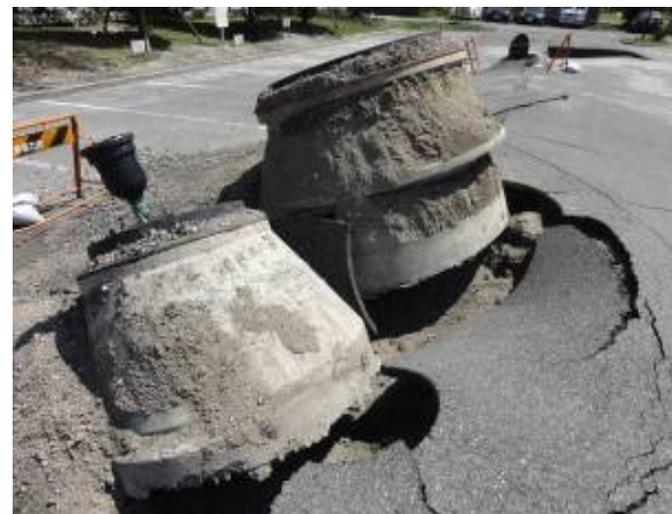
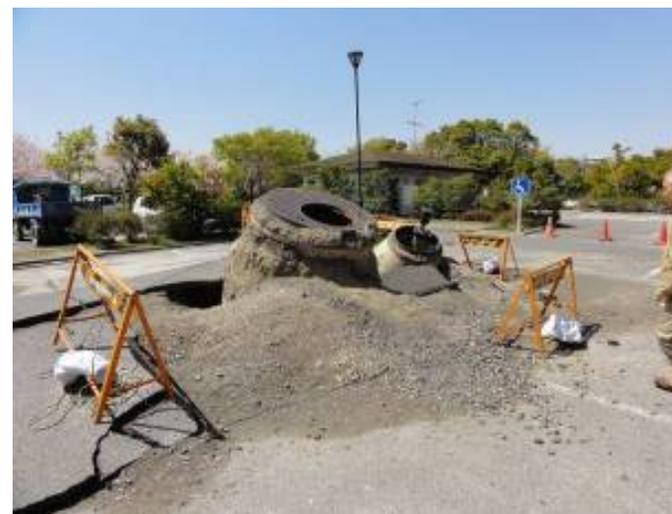
耐震性貯水槽-マンホール1,2

北側のマンホール

マンホールの浮上 東側に傾いている

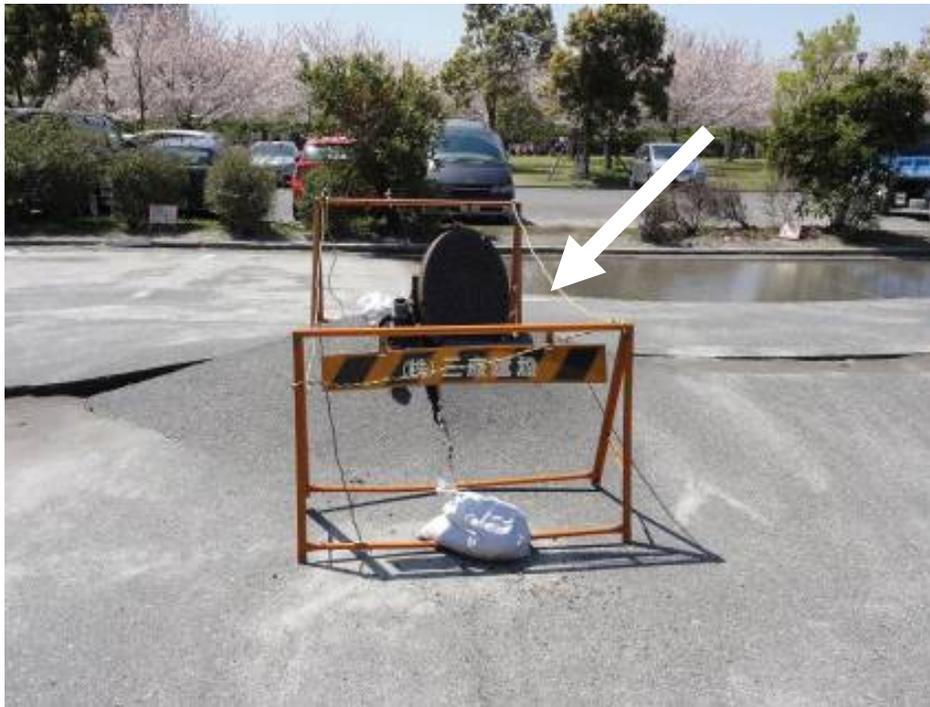
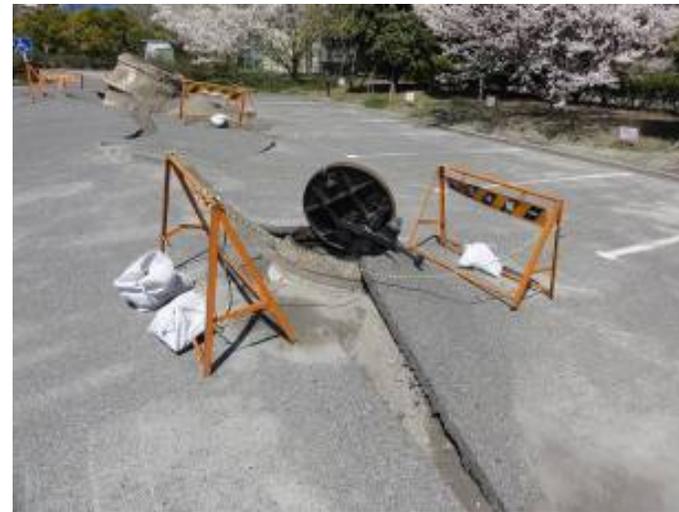
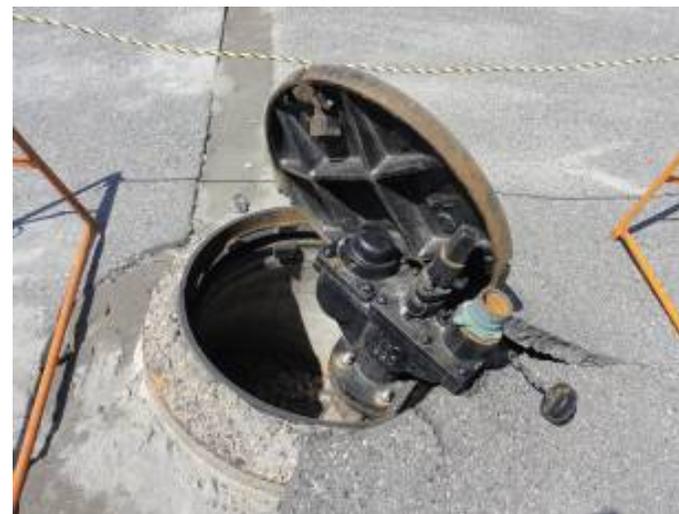
耐震性貯水槽-マンホール3

中央部のマンホール

マンホールの浮上 バルブがふたを下から突き上げている

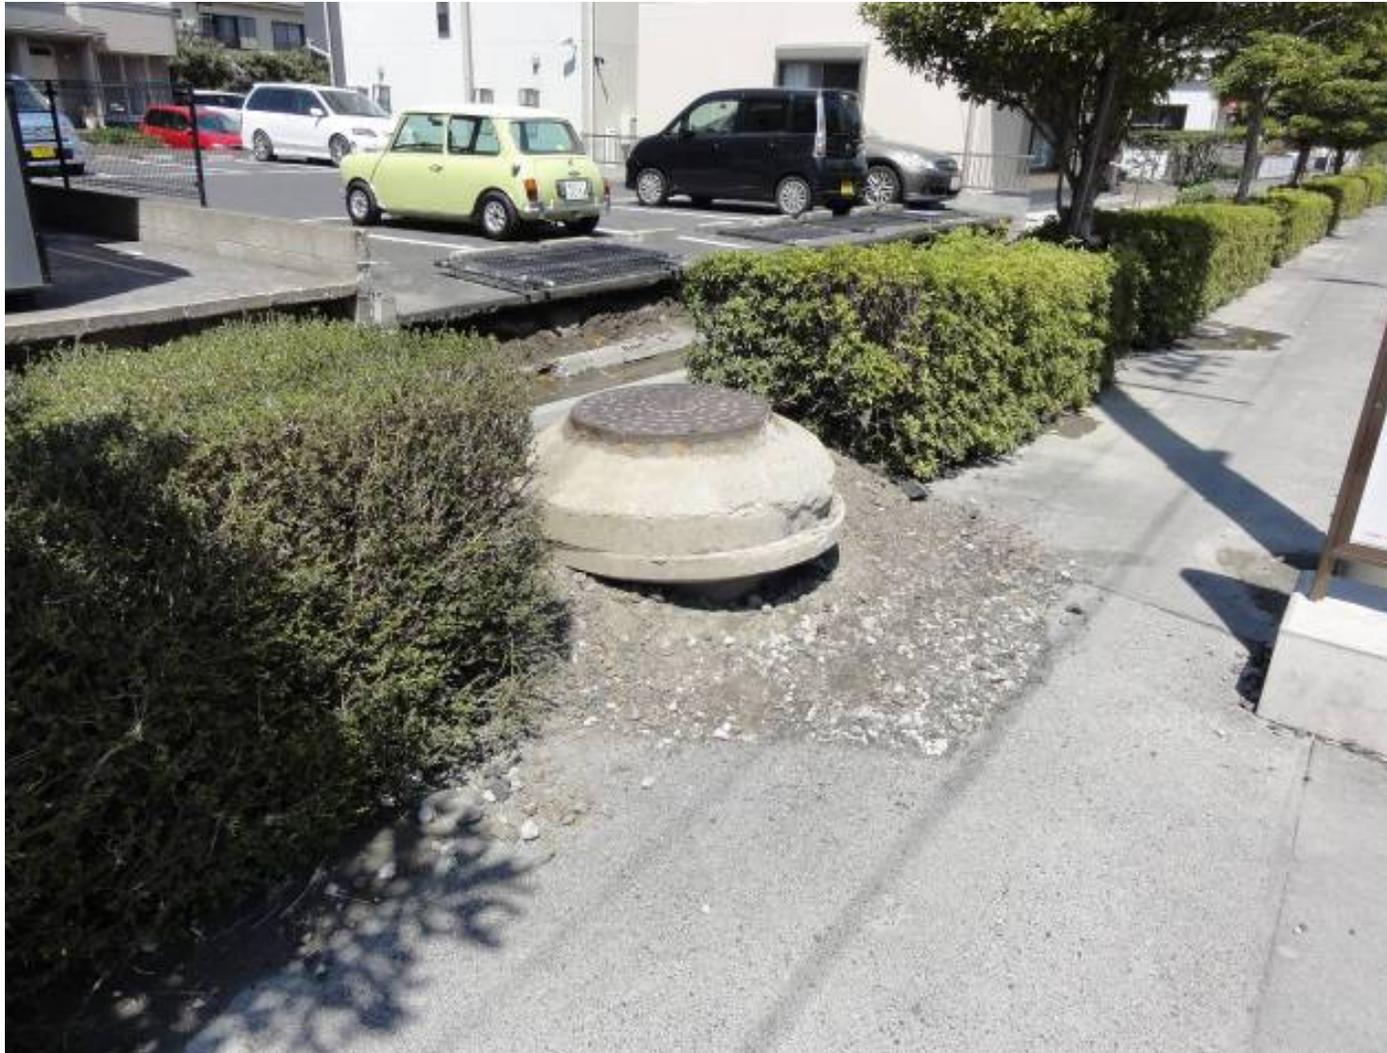
高洲A-マンホール1

歩道部のマンホールの浮上

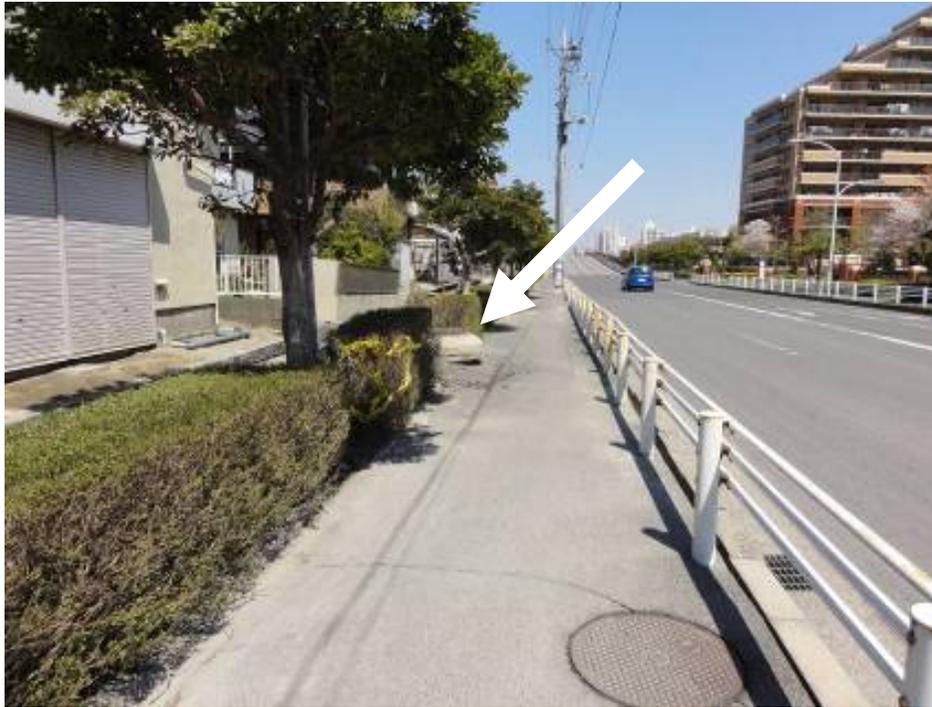
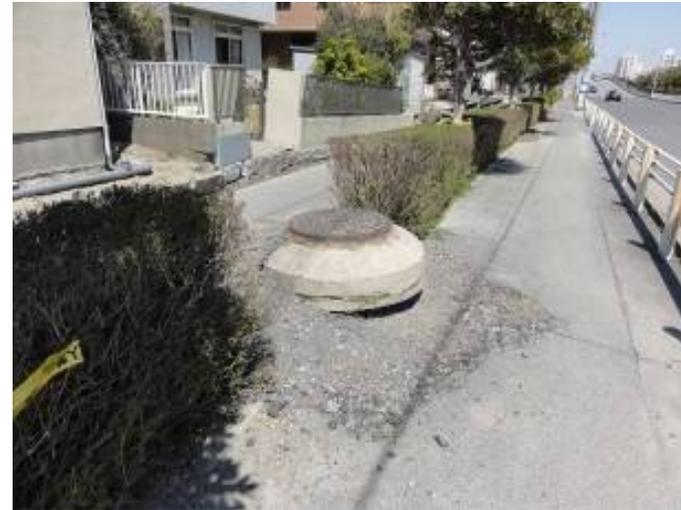
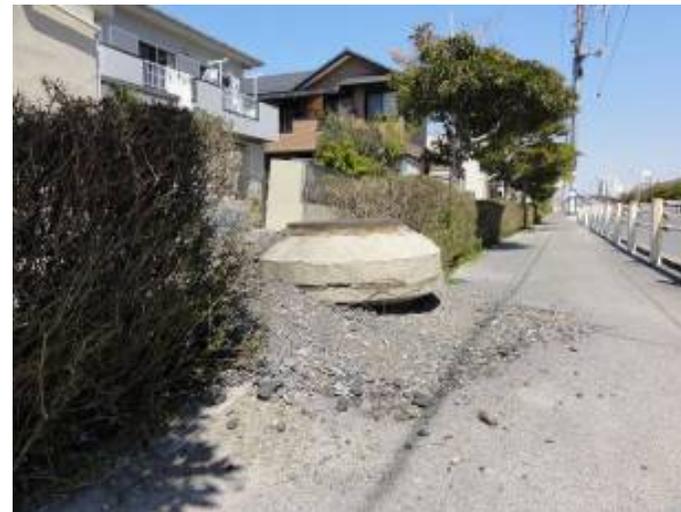
高洲A-マンホール2

歩道部のマンホールの浮上

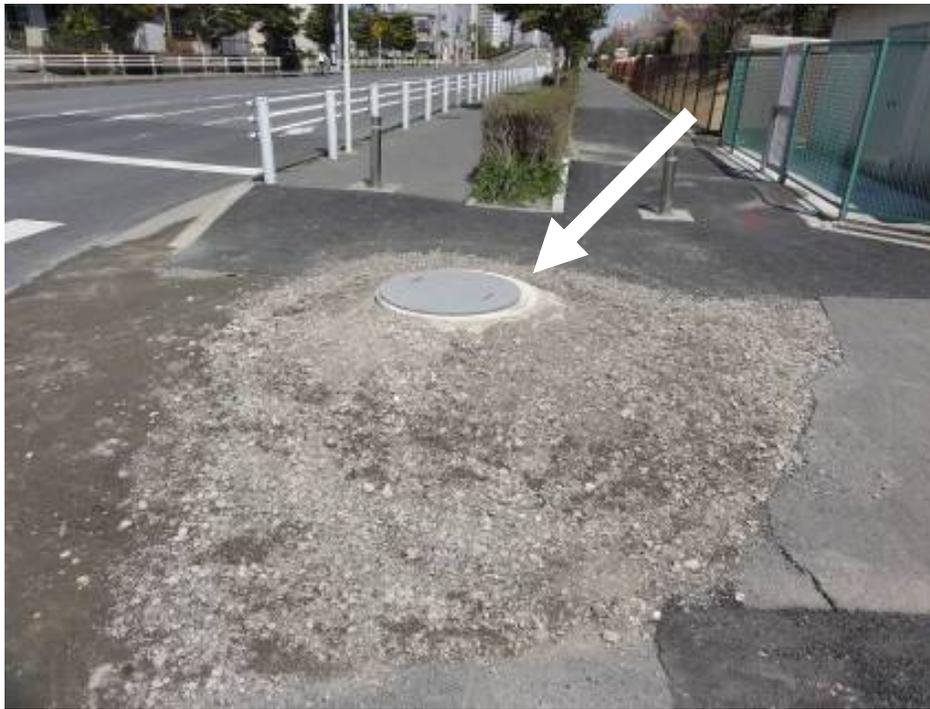
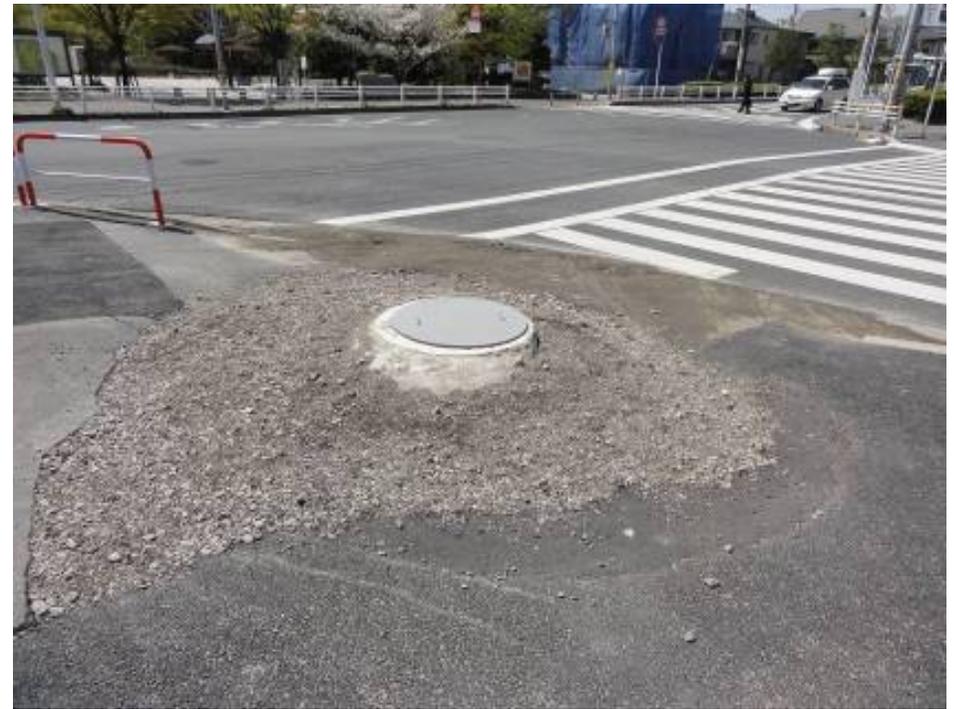
高洲A-マンホール3

歩道部のマンホールの浮上 仮設ふたが設置されている

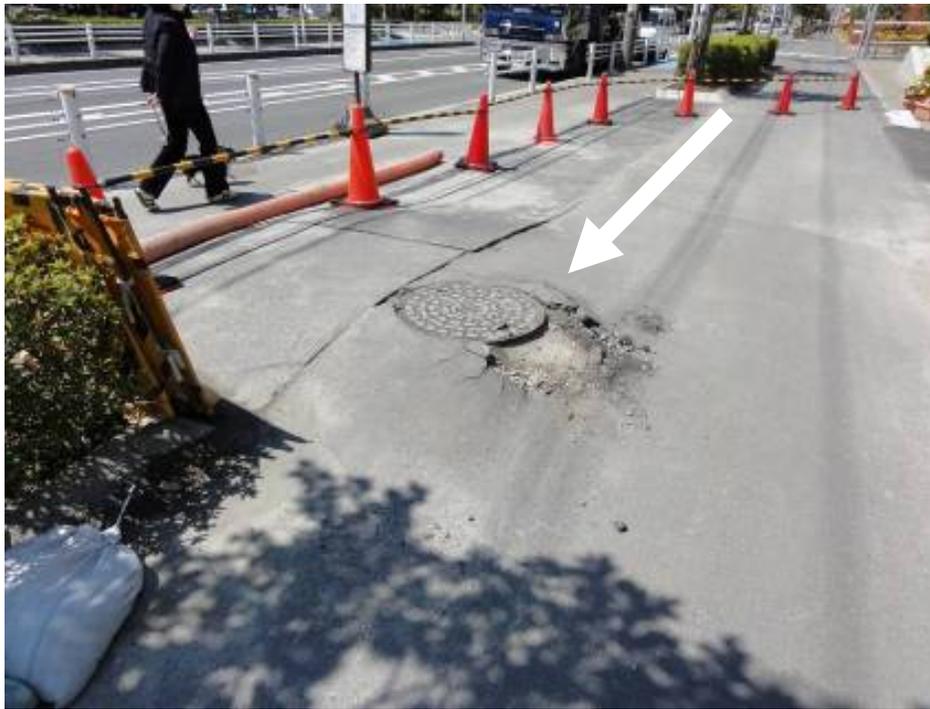
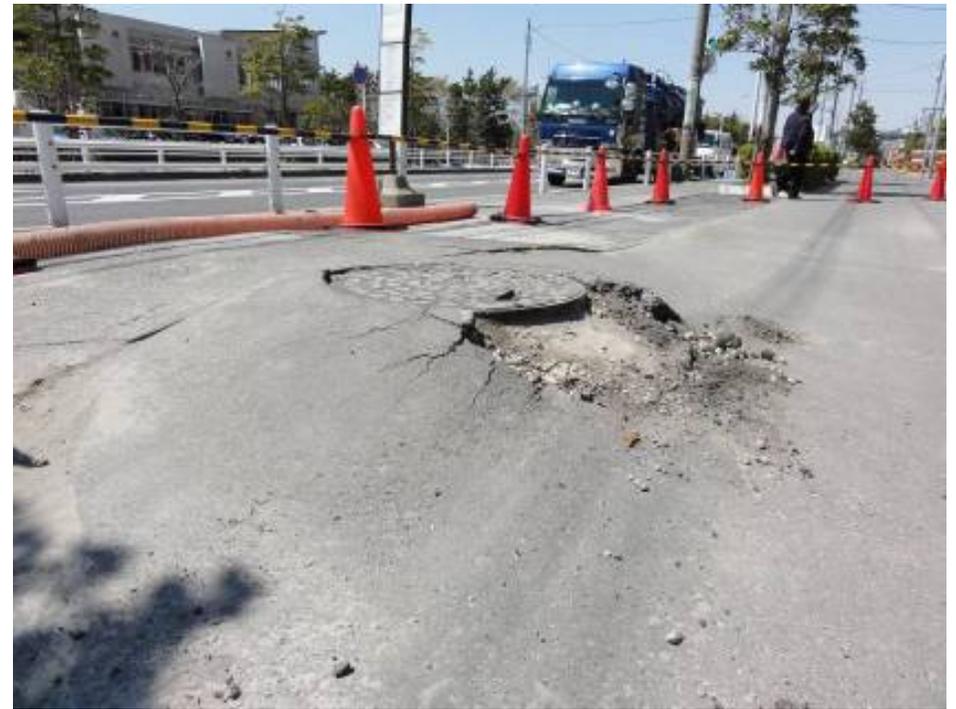
高洲A-マンホール6

歩道部のマンホールの浮上

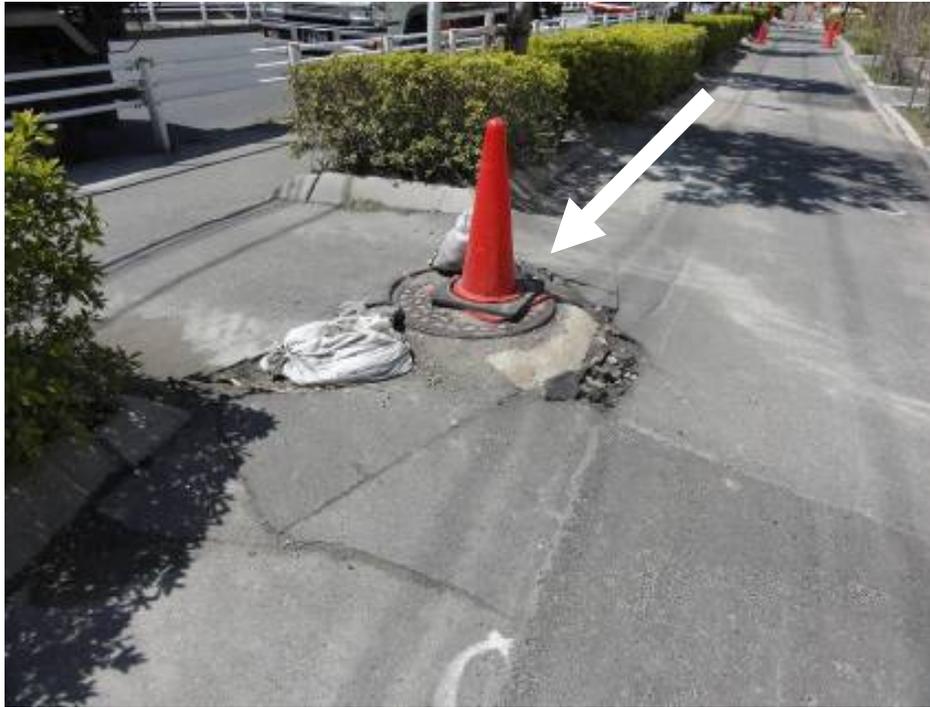
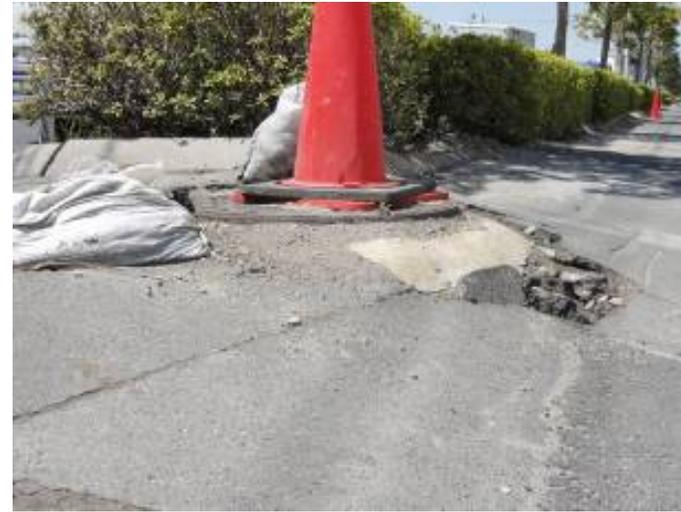
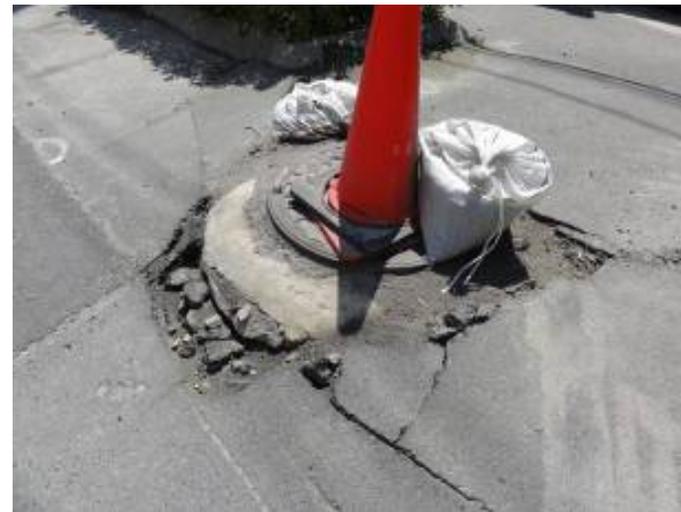
高洲A-マンホール7

歩道部のマンホールの浮上

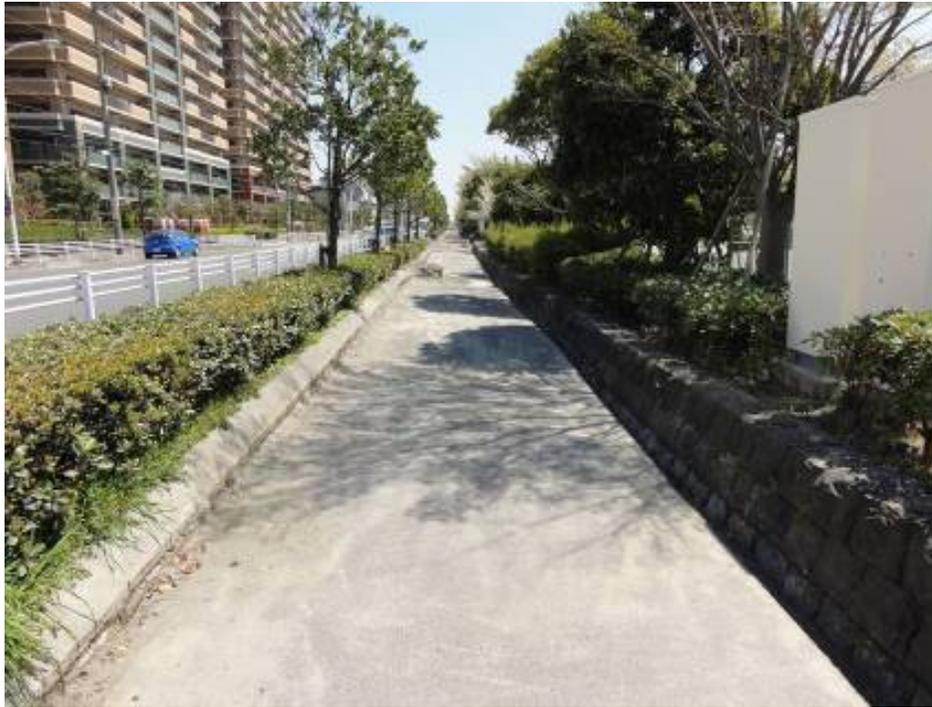
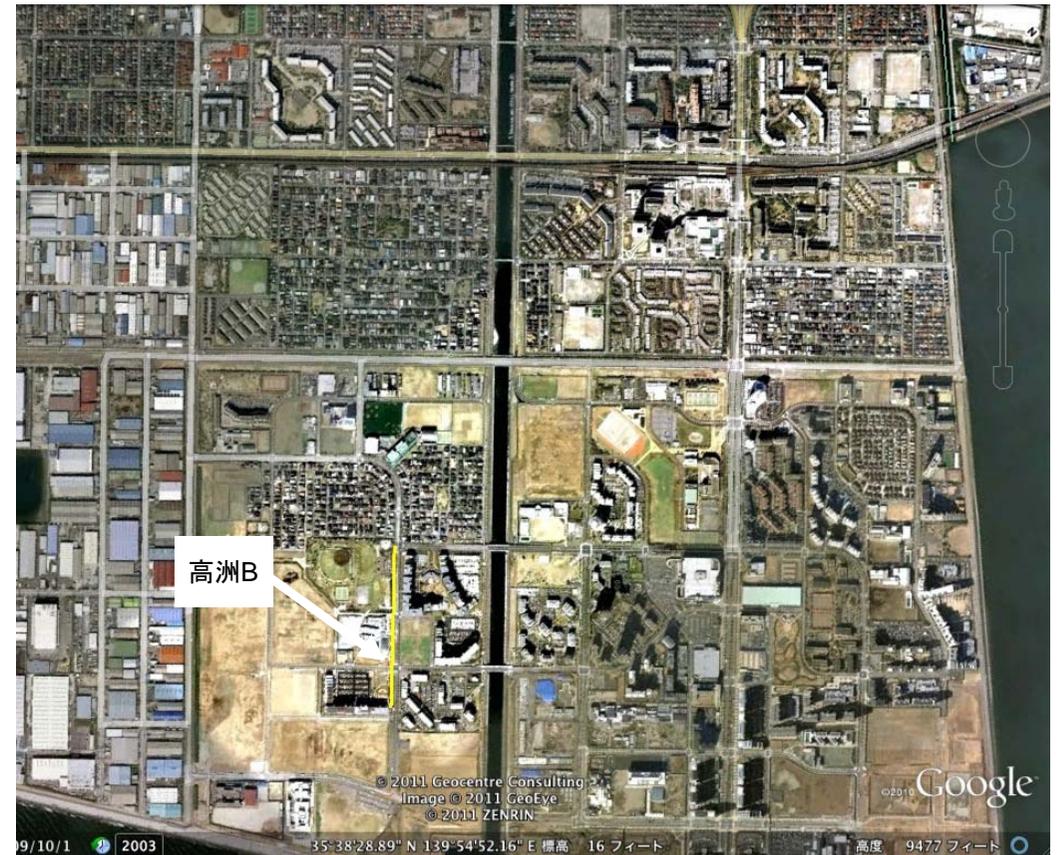
高洲B

北側から見た道路の様子

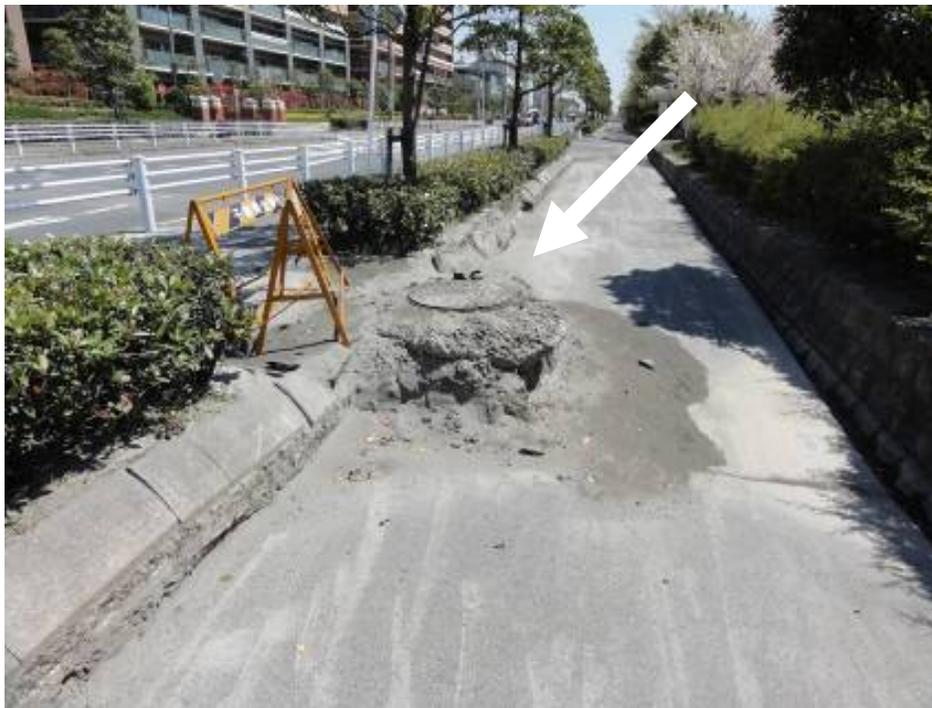
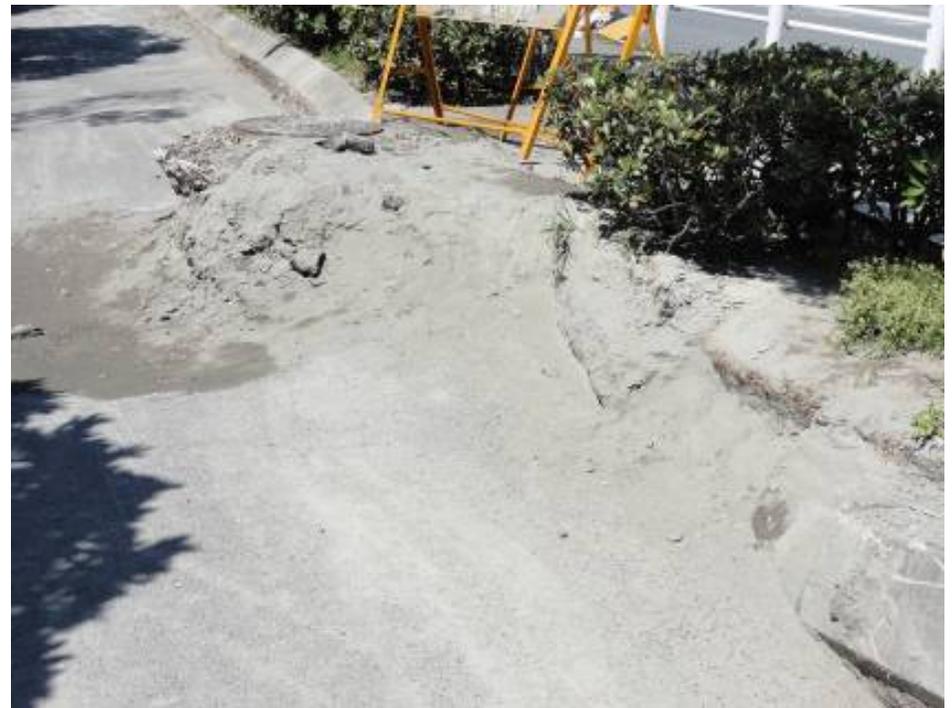
高洲B-マンホール1

歩道部のマンホールの浮上 液状化噴砂

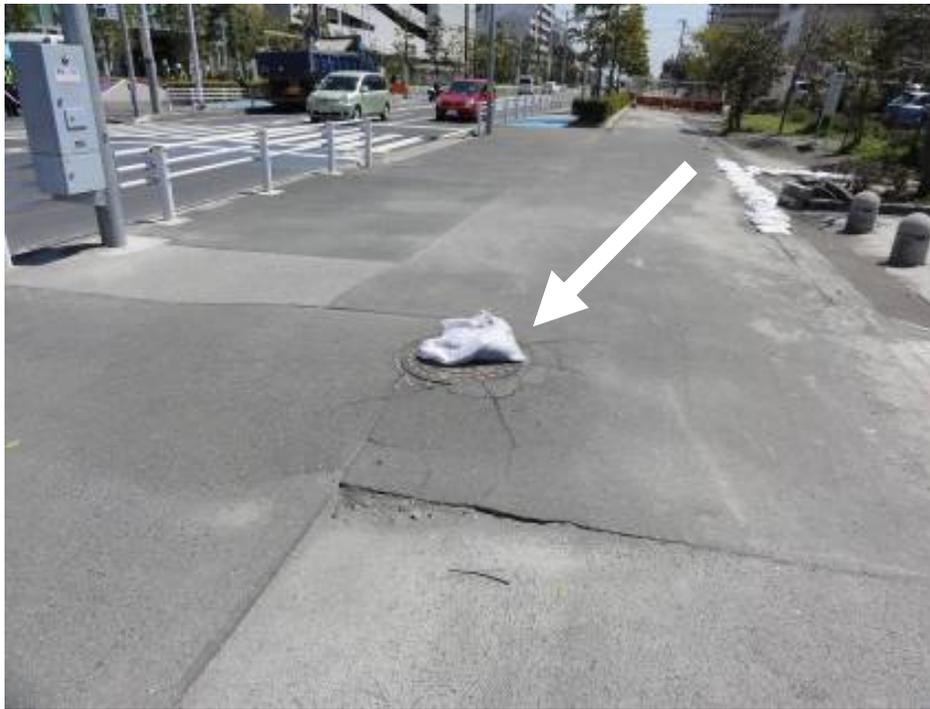
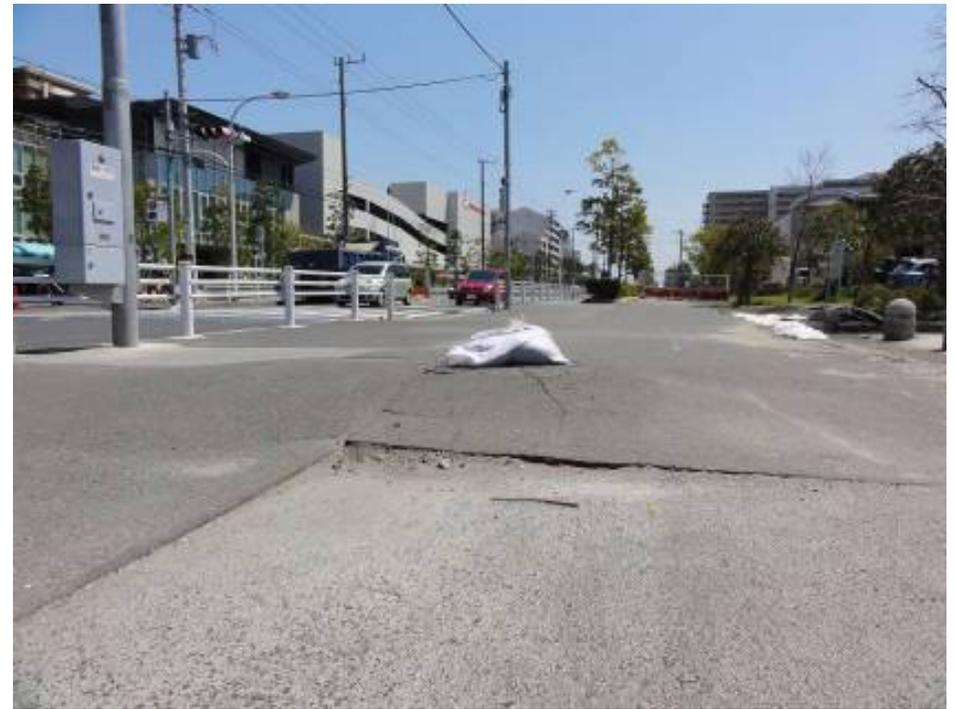
高洲B-マンホール4

歩道部のマンホールの隆起

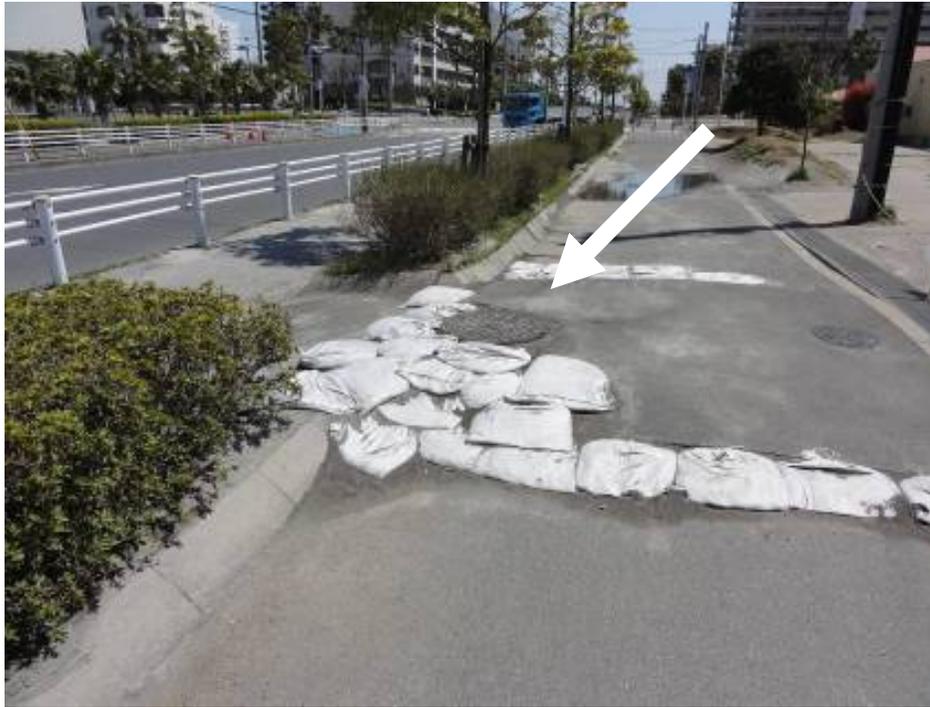
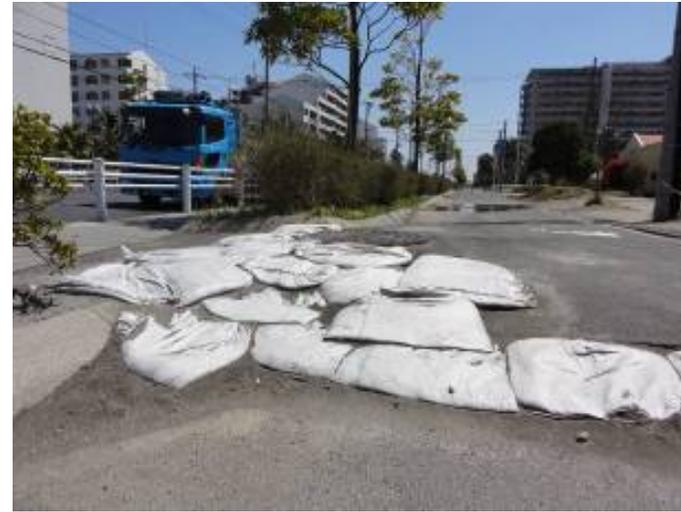
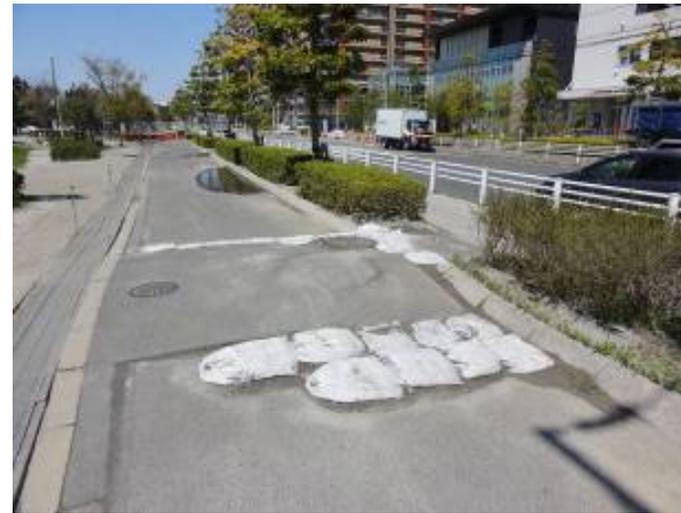
高洲B-マンホール5

歩道部のマンホールの浮上
