千葉県浦安市

(調査日 3月23日、4月12日)

(株)G&U技術研究センター

調査箇所/主な現象

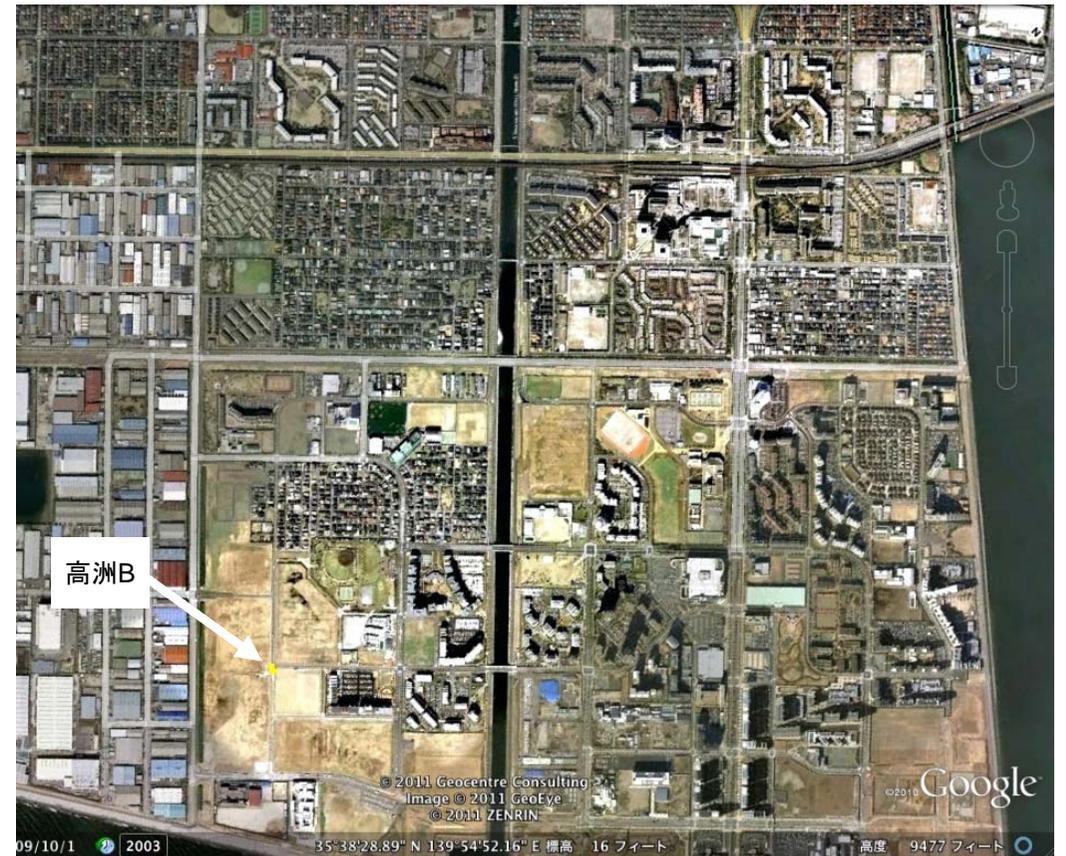
道路から西側にある空き地
液状化噴砂

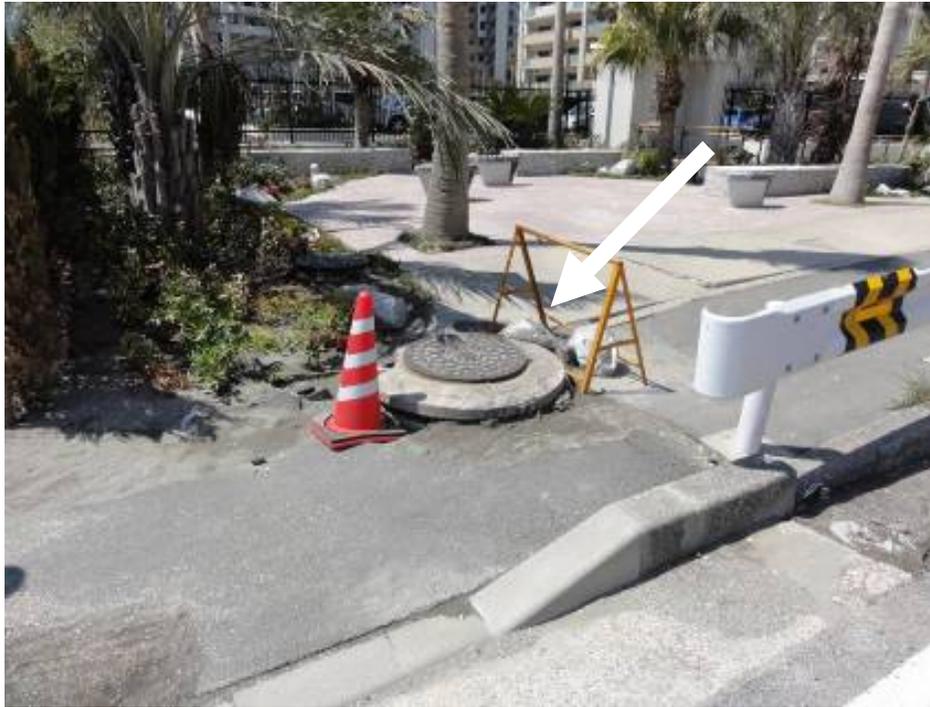
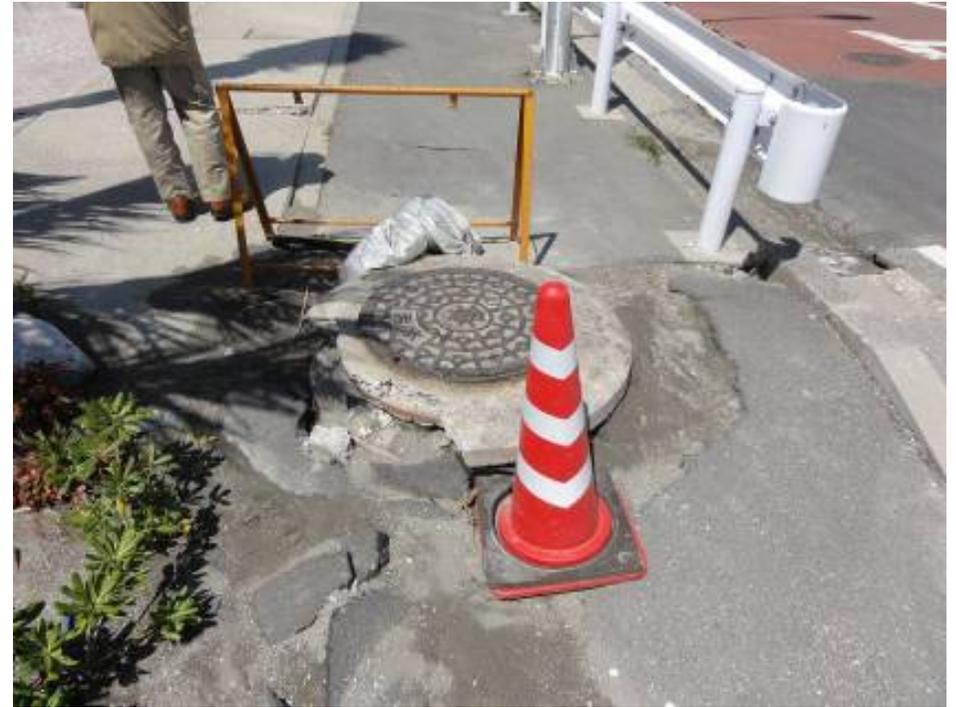
高洲C-マンホール1

歩道部のマンホールの浮上

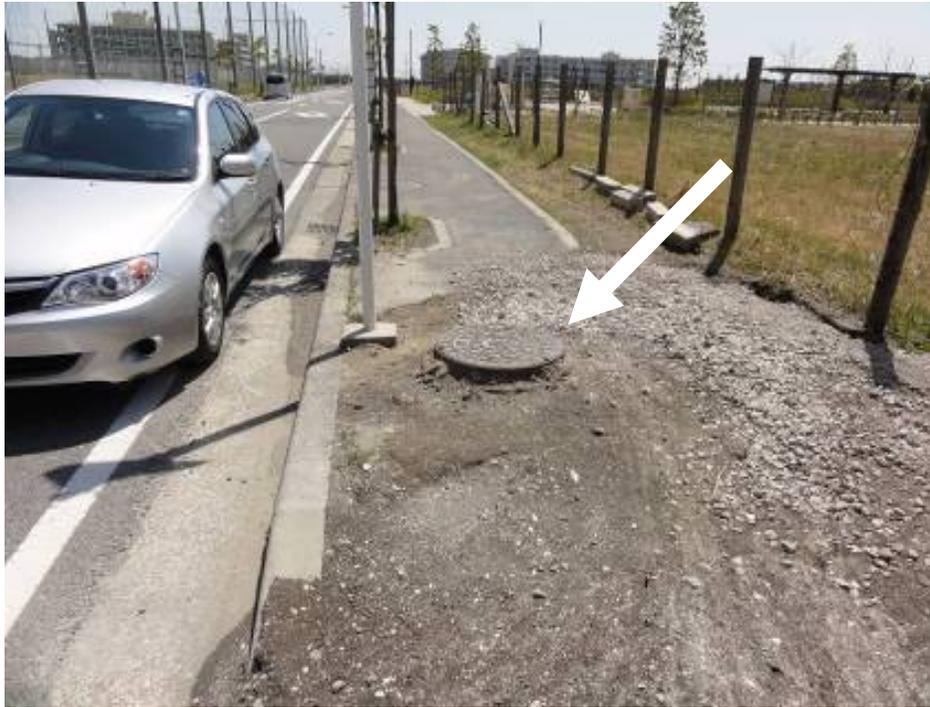
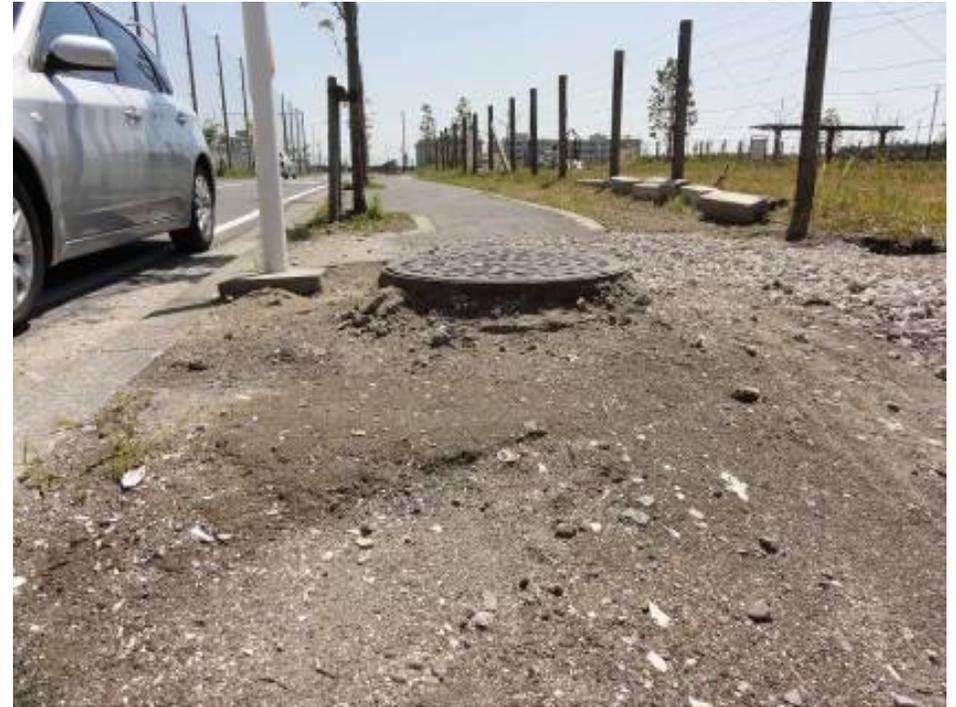
高洲C-マンホール2

歩道部のマンホールの浮上

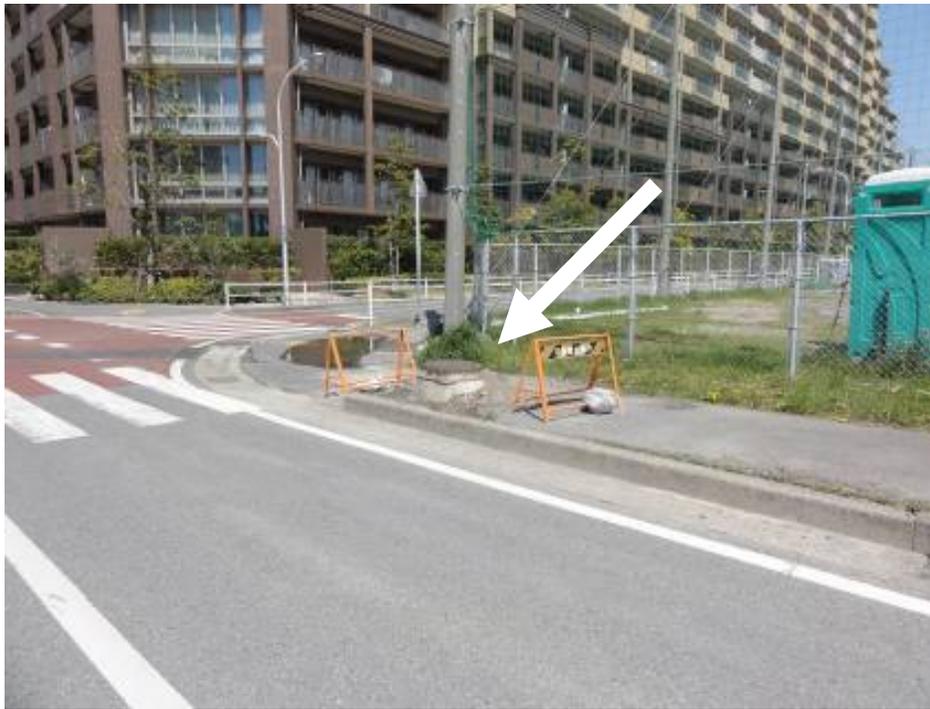
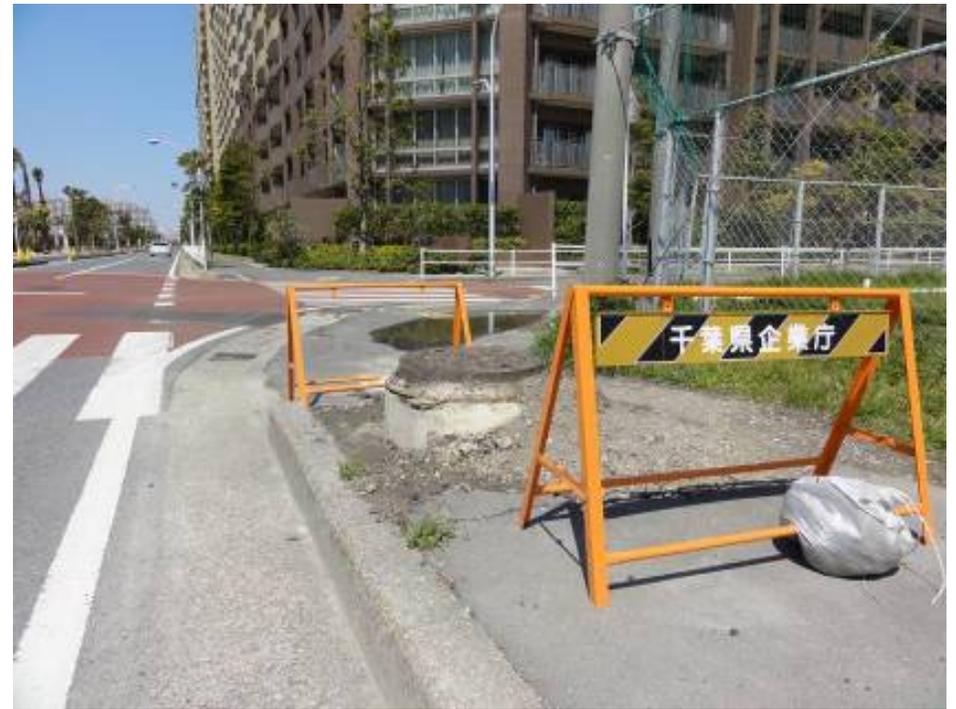
高洲C-マンホール3

歩道部のマンホールの浮上

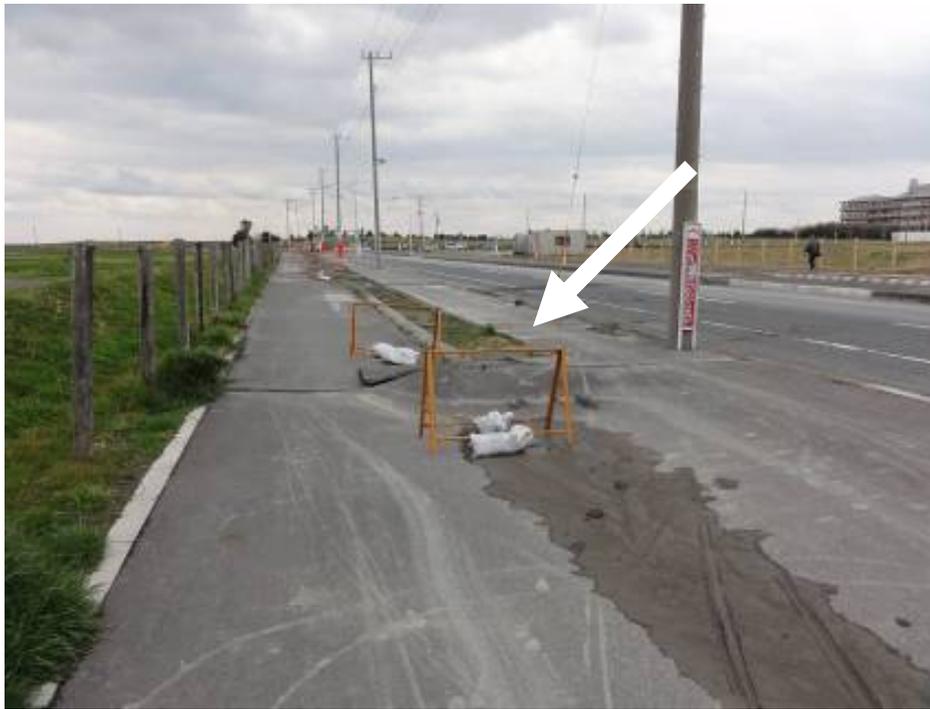
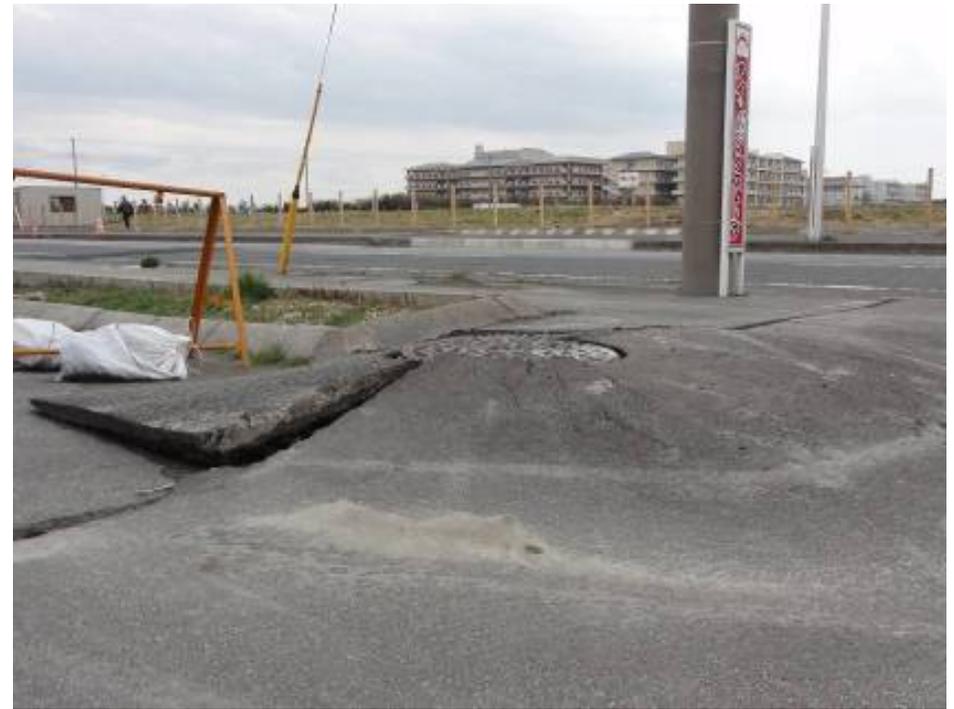
高洲D-マンホール3

歩道部のマンホールの浮上

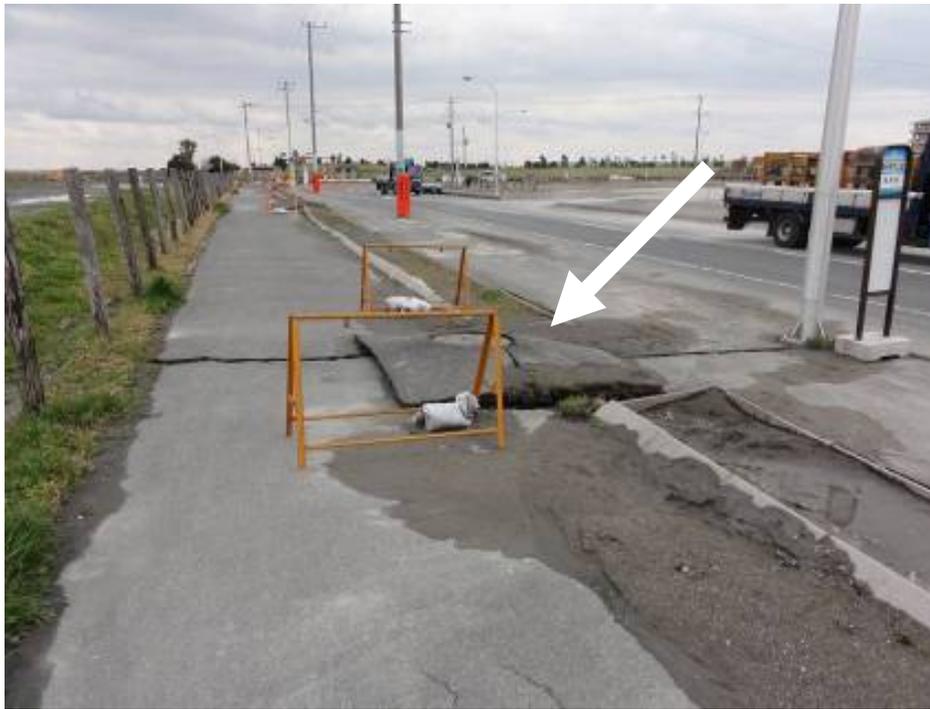
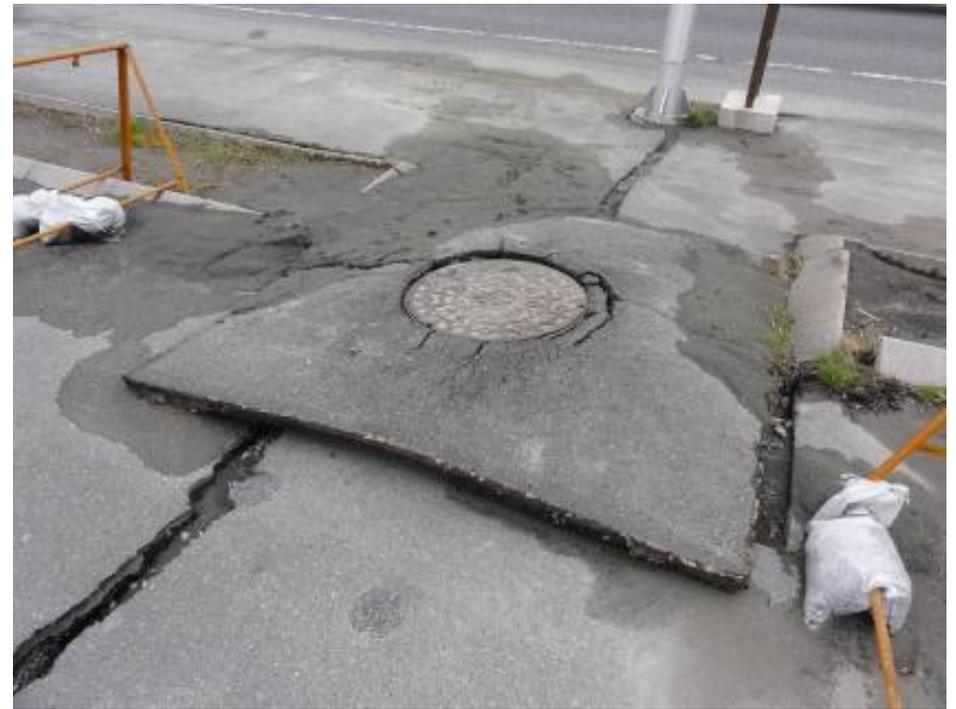
高洲D-マンホール5

歩道部のマンホールの浮上

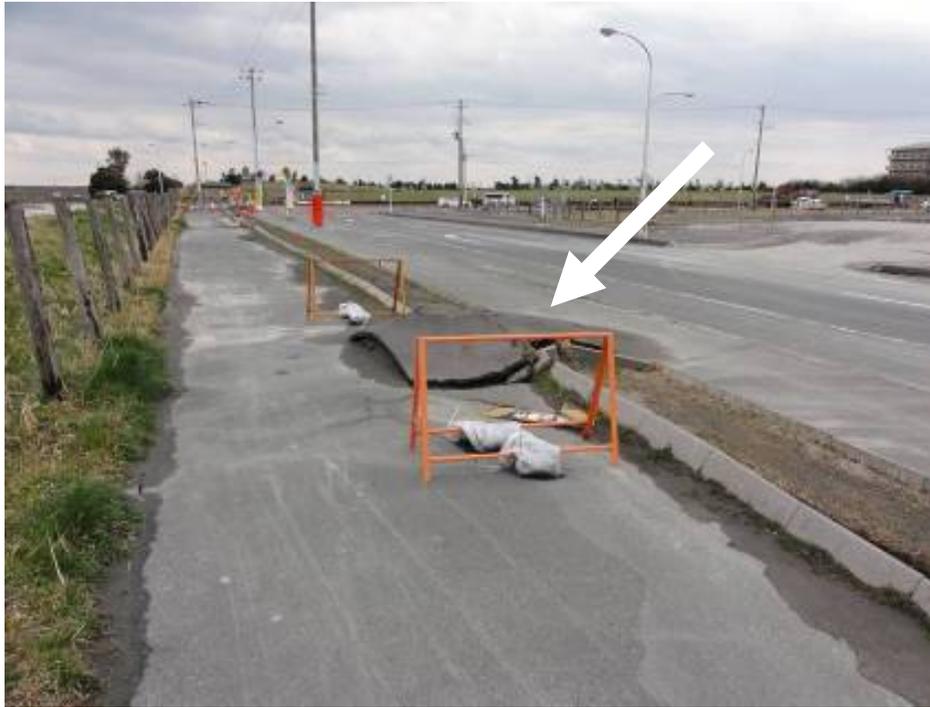
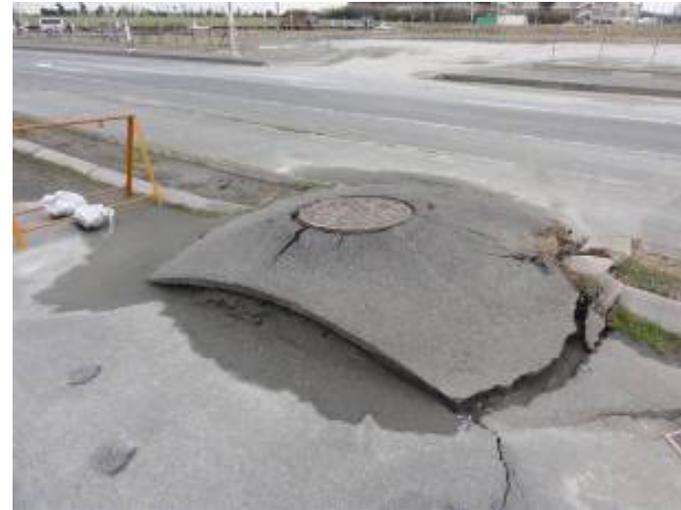
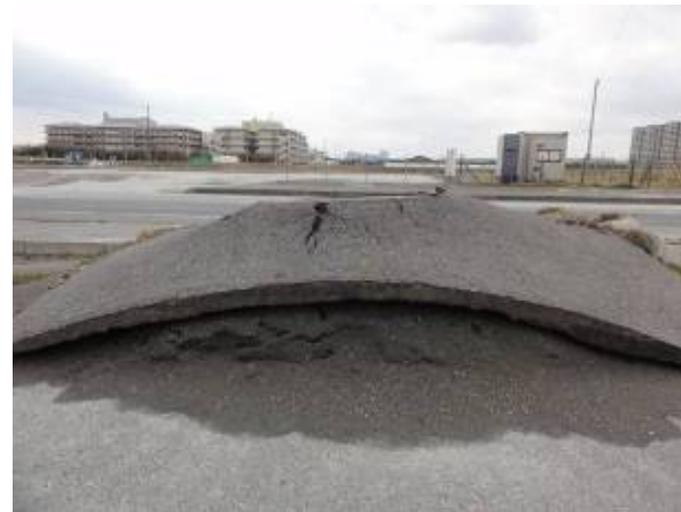
高洲D-マンホール6

歩道部のマンホールの浮上

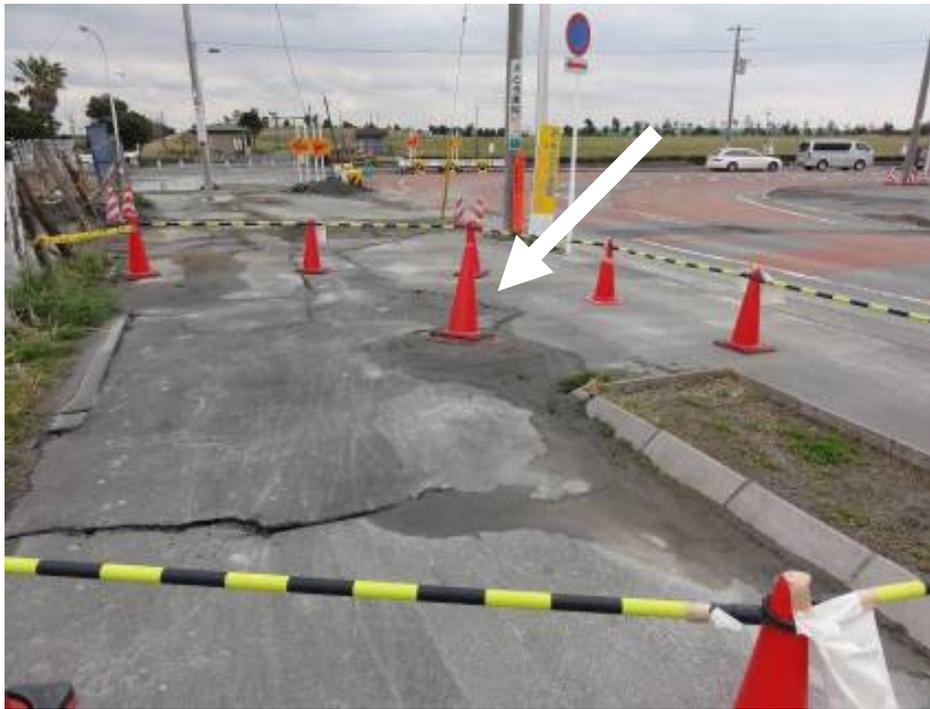
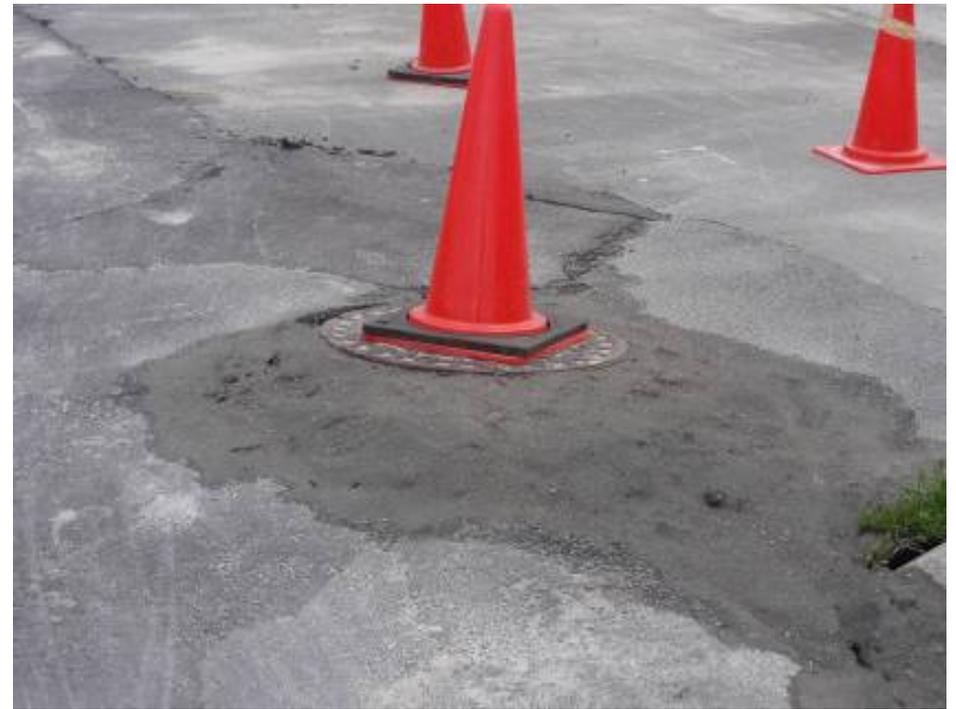
高洲D-マンホール7

歩道部のマンホールの浮上

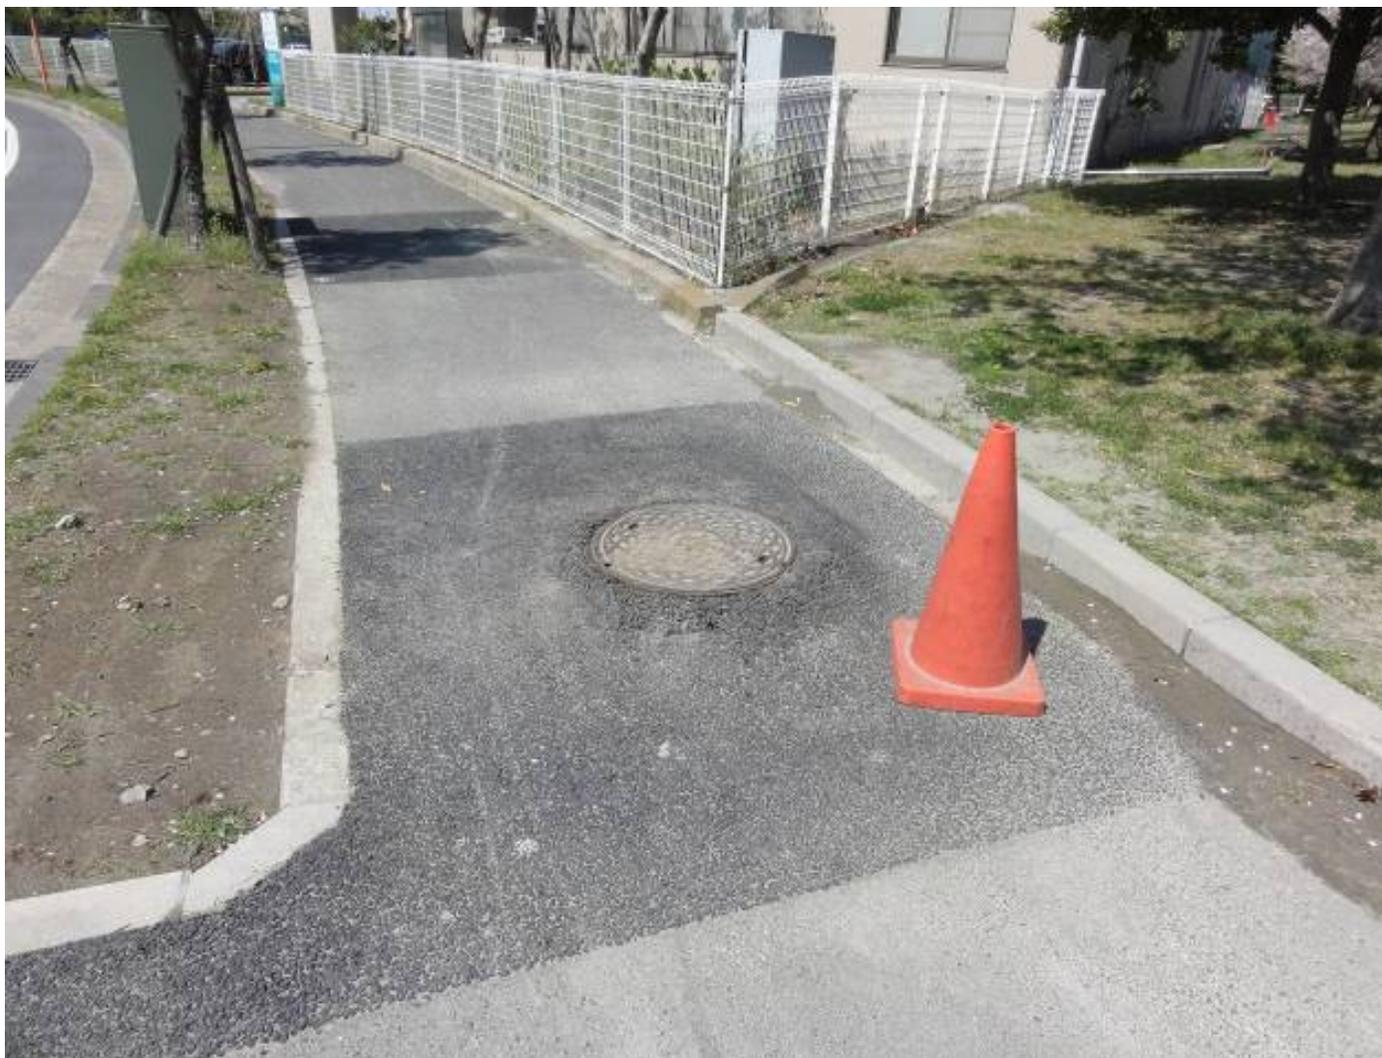
明海A-マンホール1

歩道部のマンホール周辺舗装補修跡あり

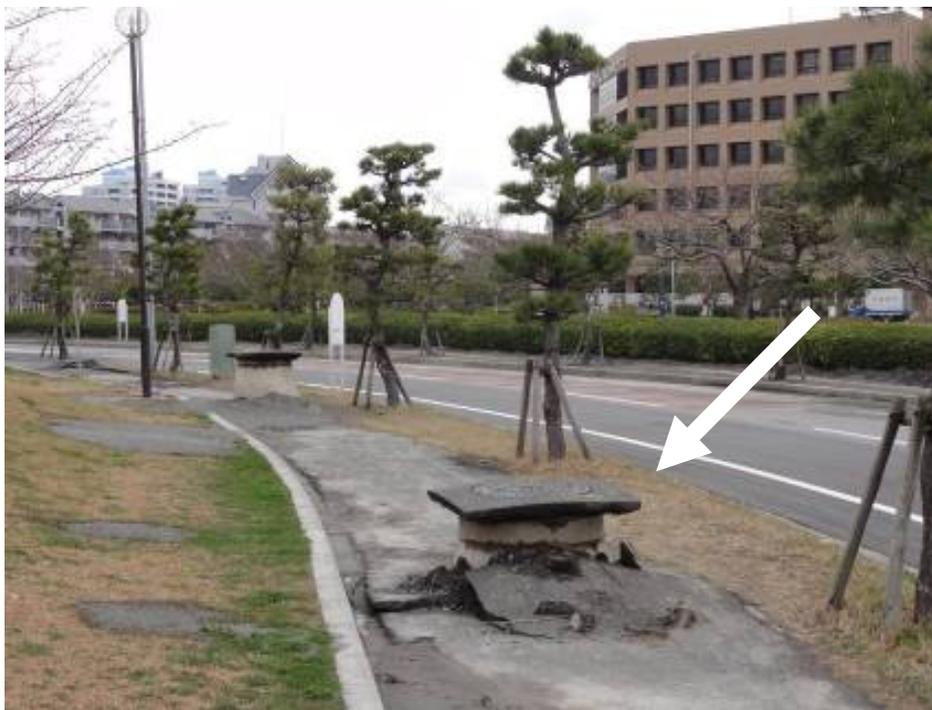
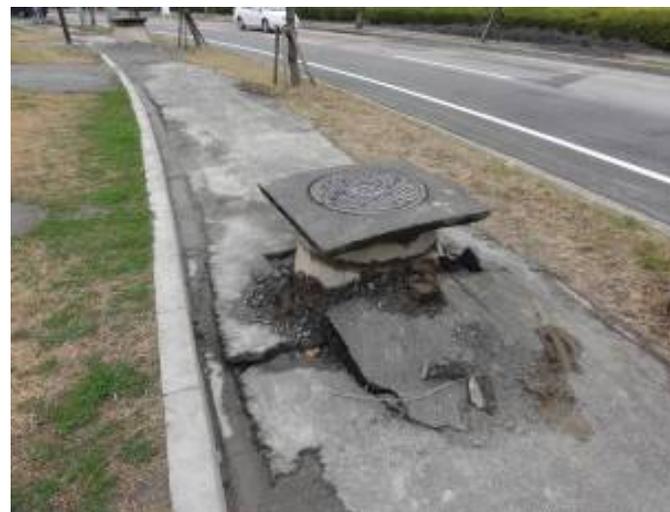
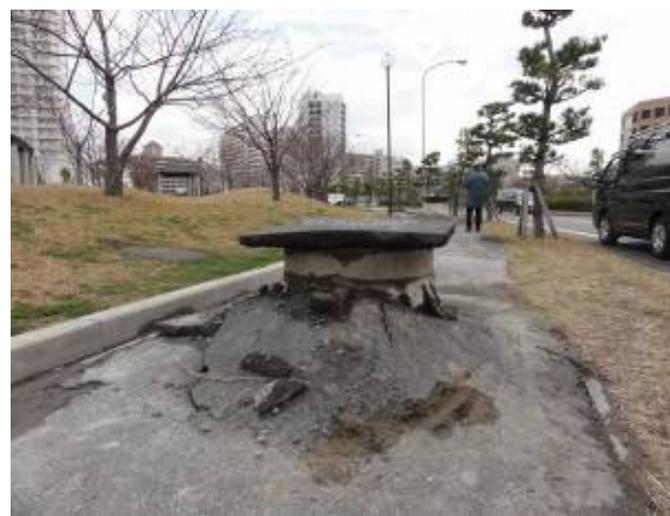
明海A-マンホール2

歩道部のマンホールの浮上

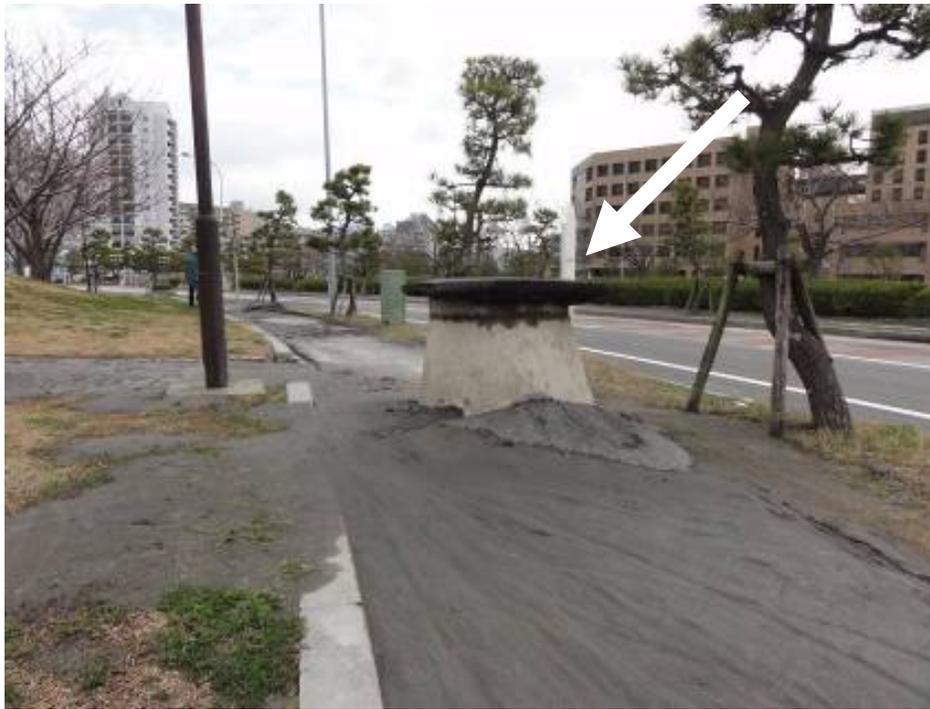
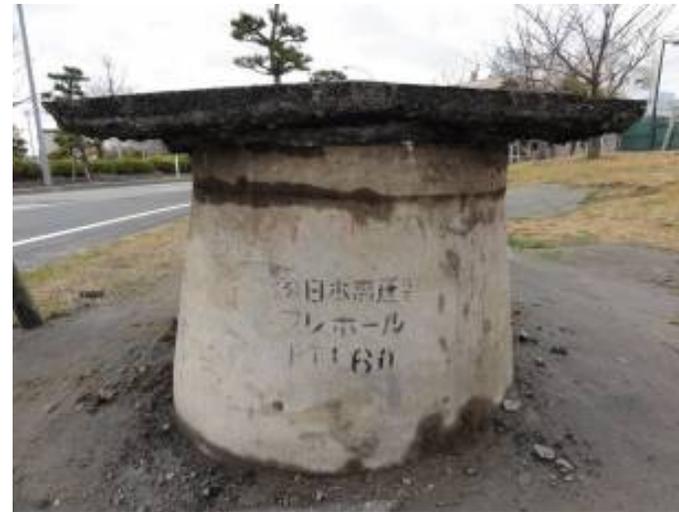
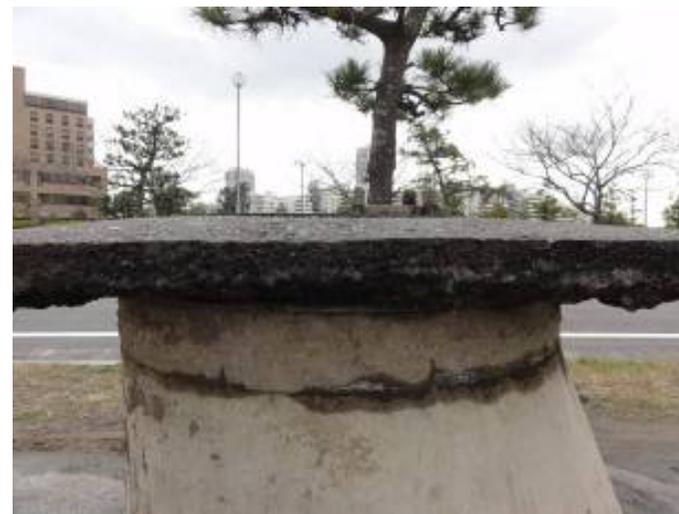
明海A-マンホール3

歩道部のマンホールの浮上 液状化噴砂

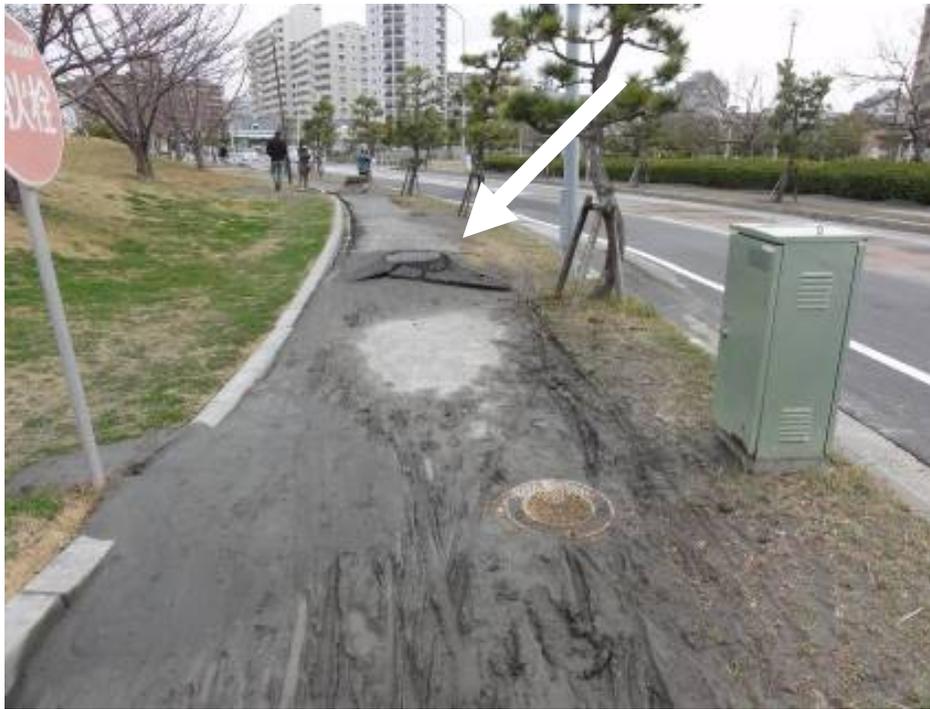
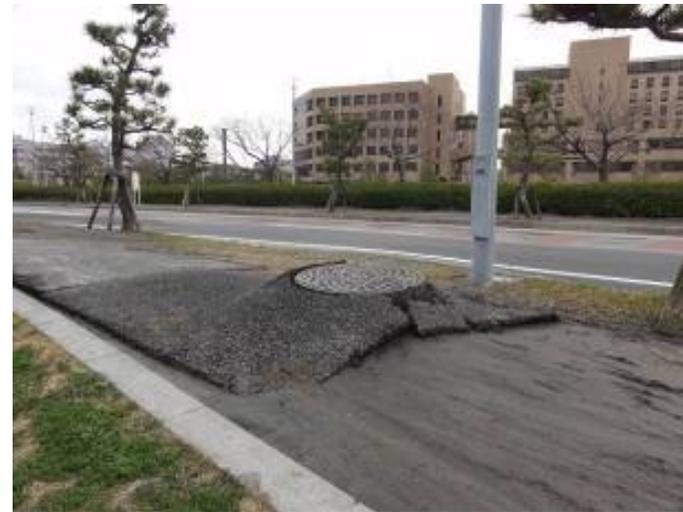
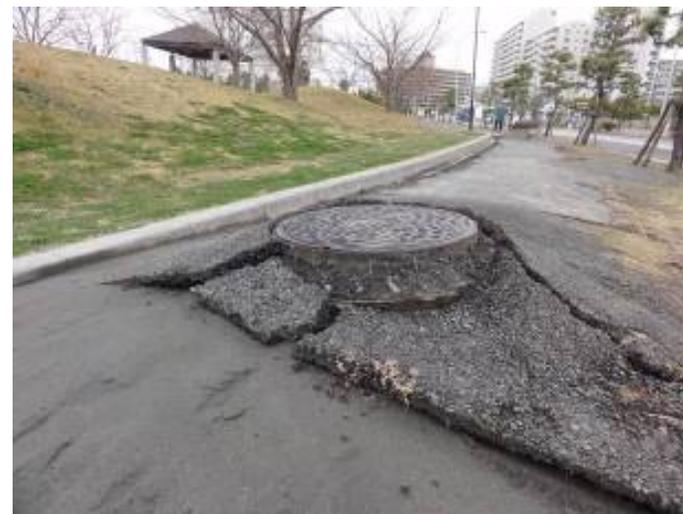
明海A-マンホール4

歩道部のマンホールの浮上 液状化噴砂

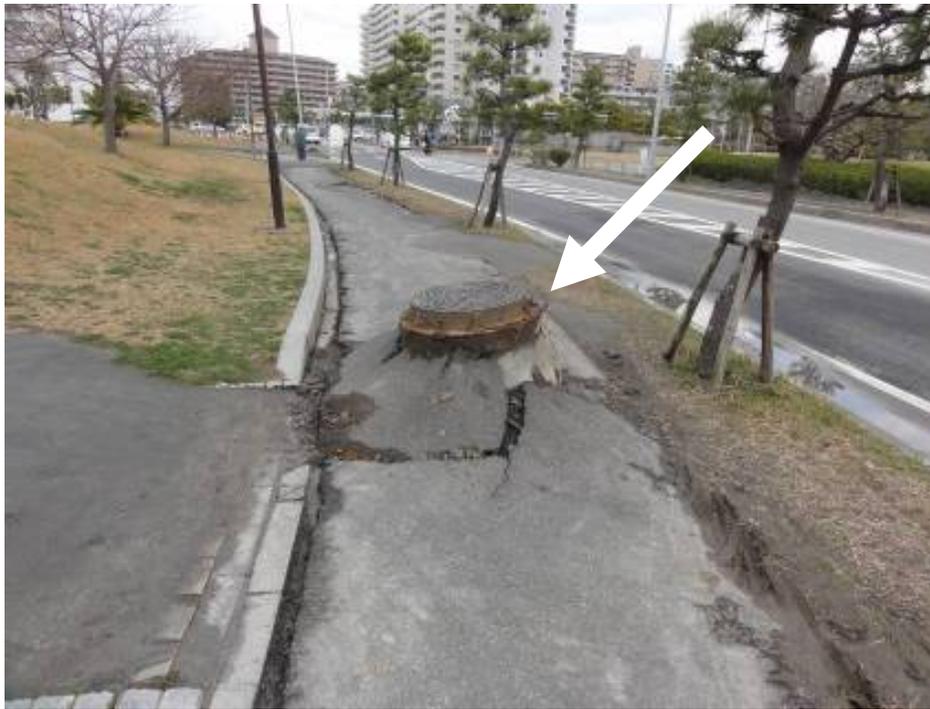
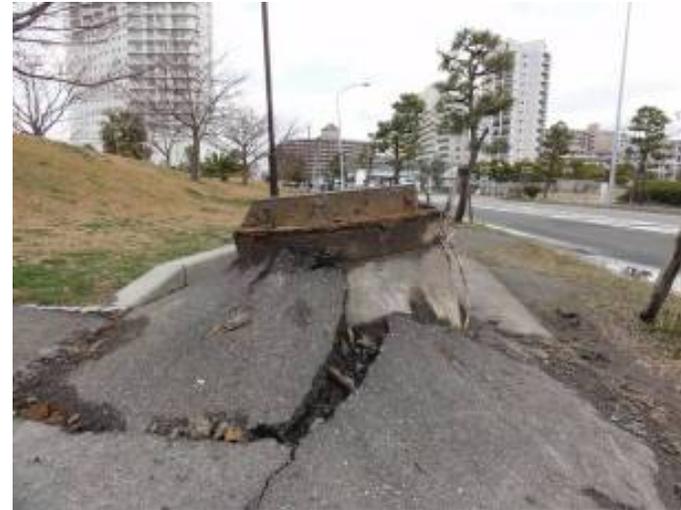
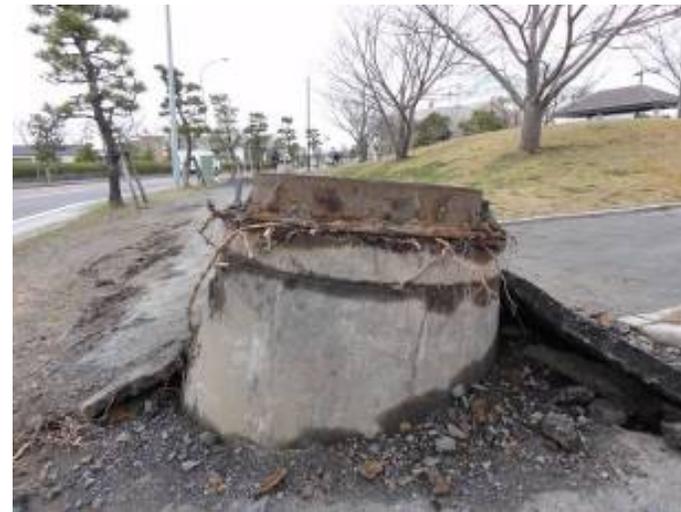
明海A-マンホール5

歩道部のマンホールの浮上 液状化噴砂

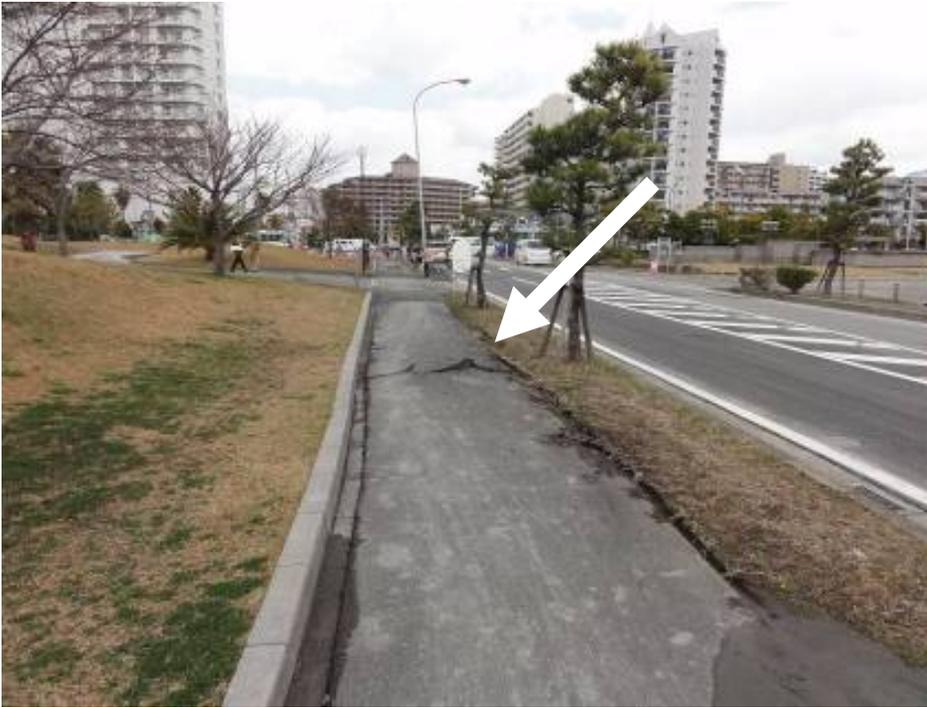
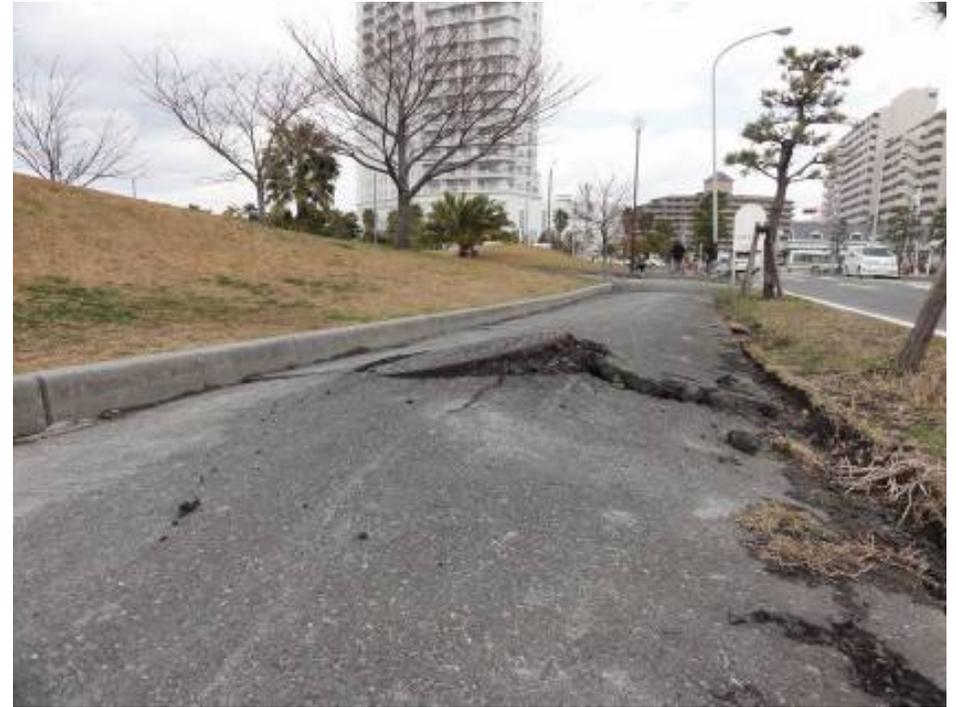
明海A-マンホール6

歩道部のマンホールの浮上 北側にマンホール傾きあり

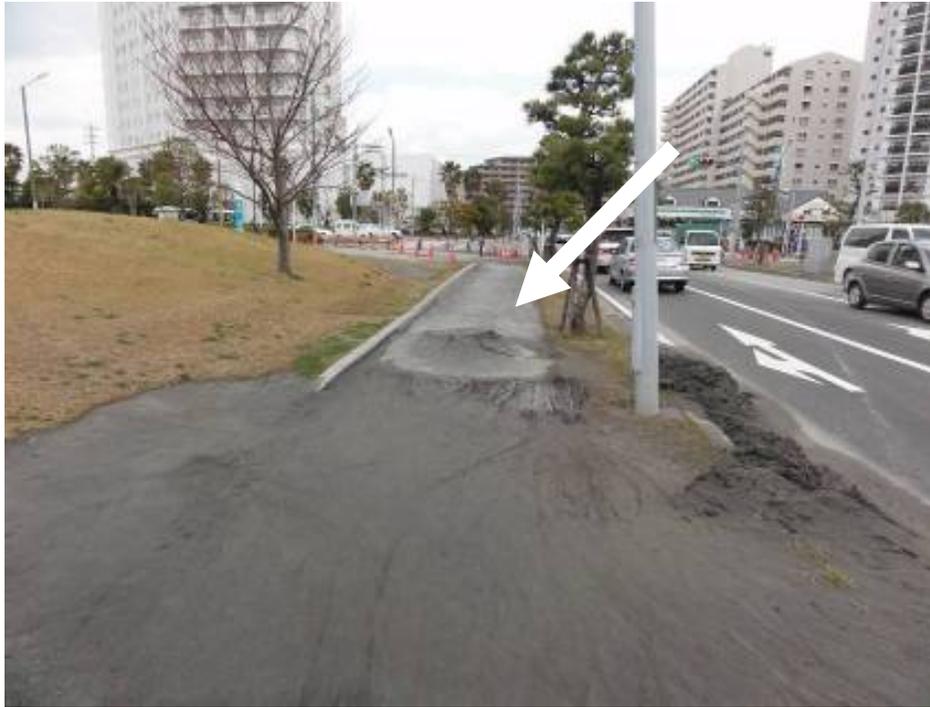
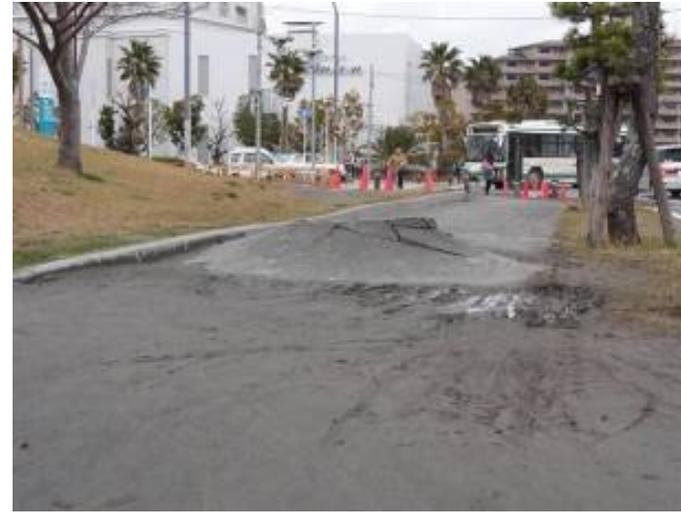
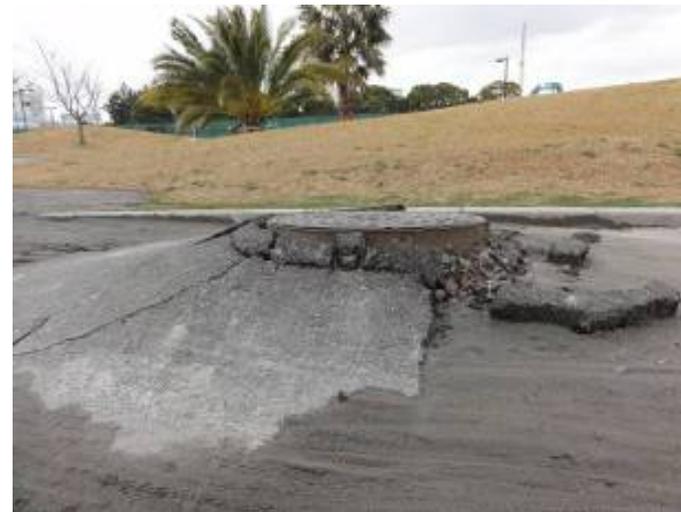
明海A-マンホール7

歩道部のマンホールの浮上 液状化噴砂

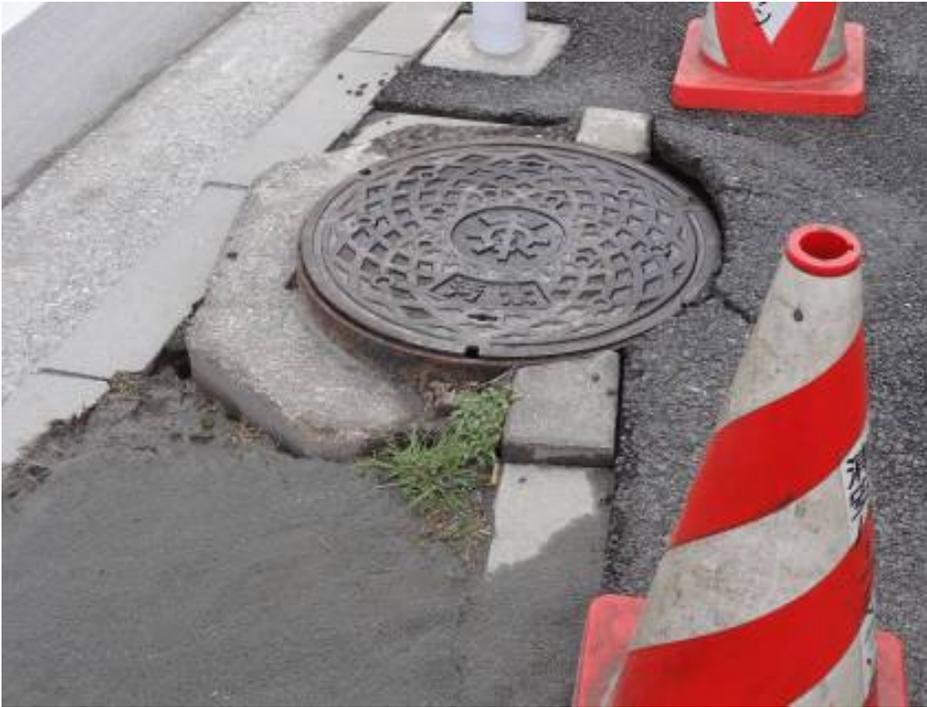
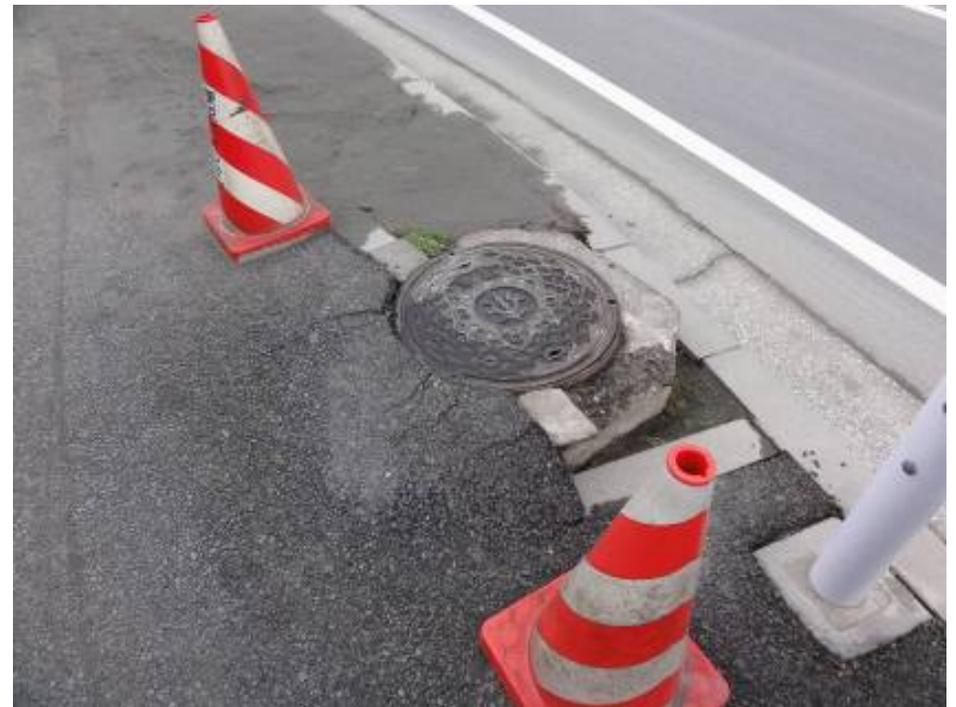
日の出A-マンホール1

歩道部のマンホールの浮上 液状化噴砂

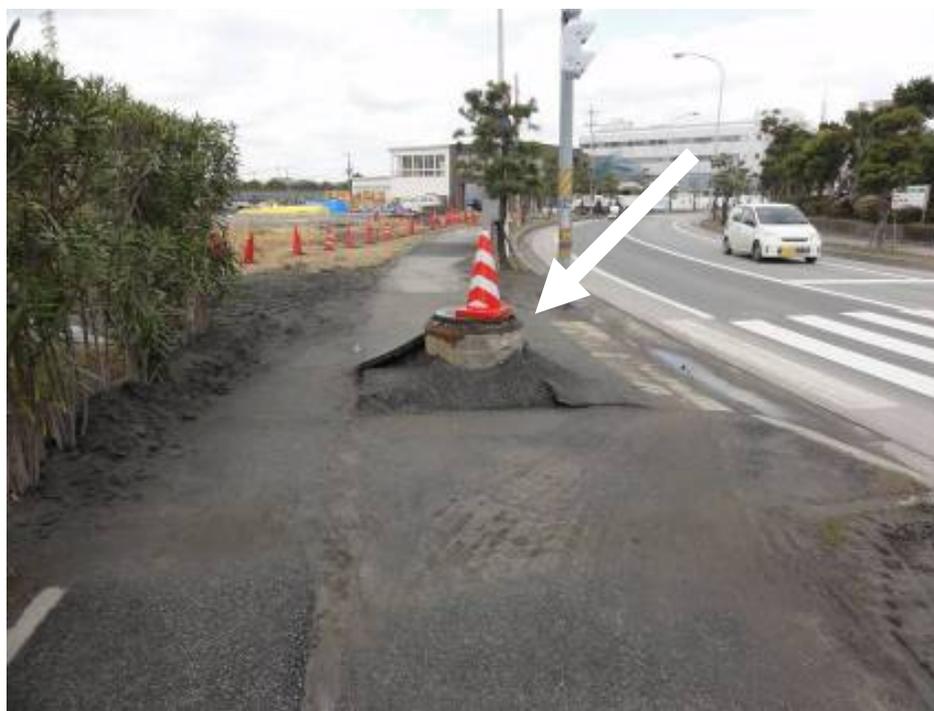
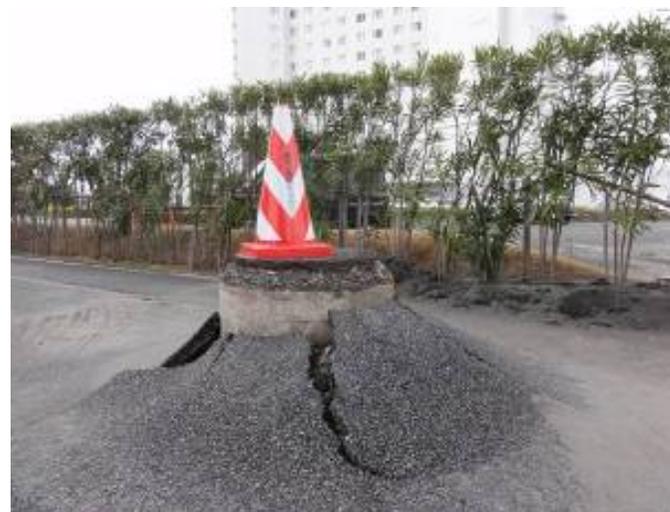
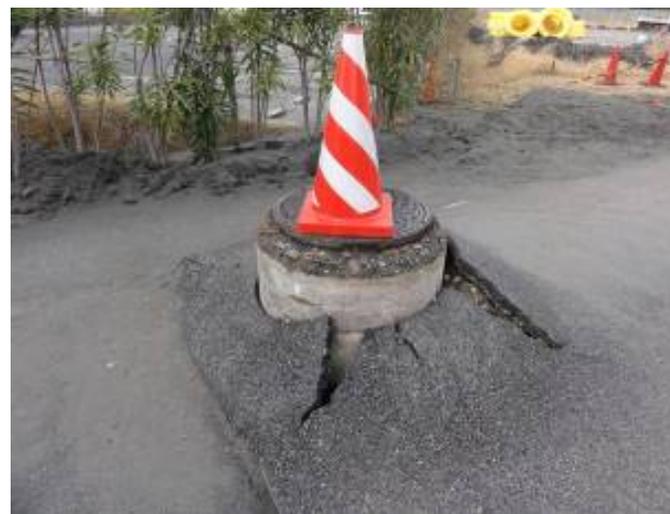
日の出A-マンホール3

歩道部のマンホールの浮上 液状化噴砂
