千葉県浦安市

(調査日 3月23日、4月12日)

(株)G&U技術研究センター

調査箇所/主な現象

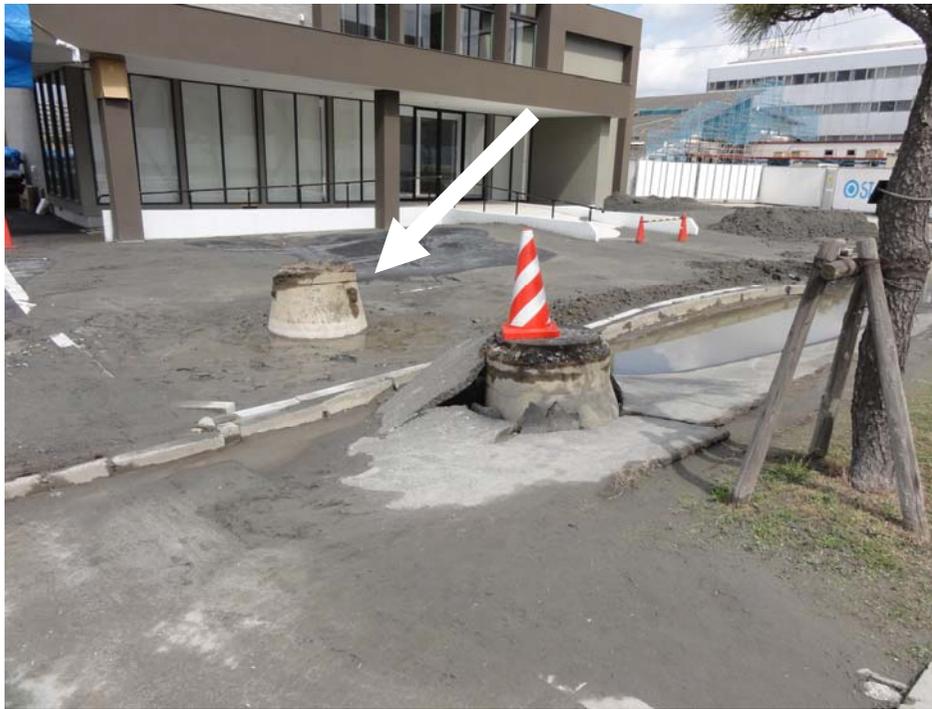
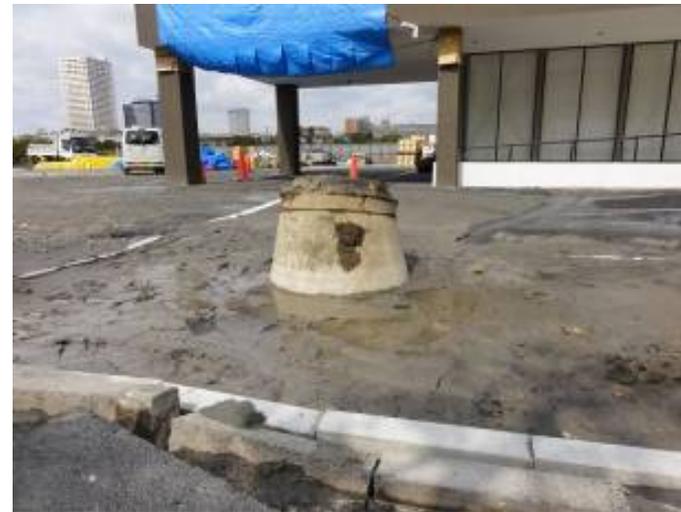
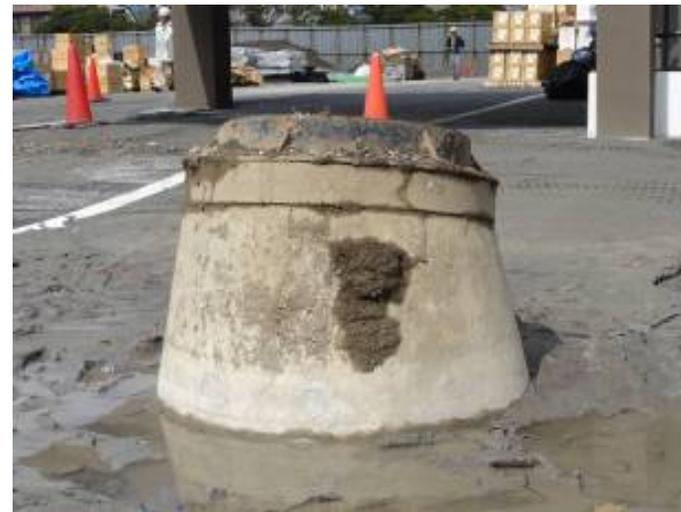
日の出A-マンホール6

歩道部北側のマンホールの浮上 液状化噴砂

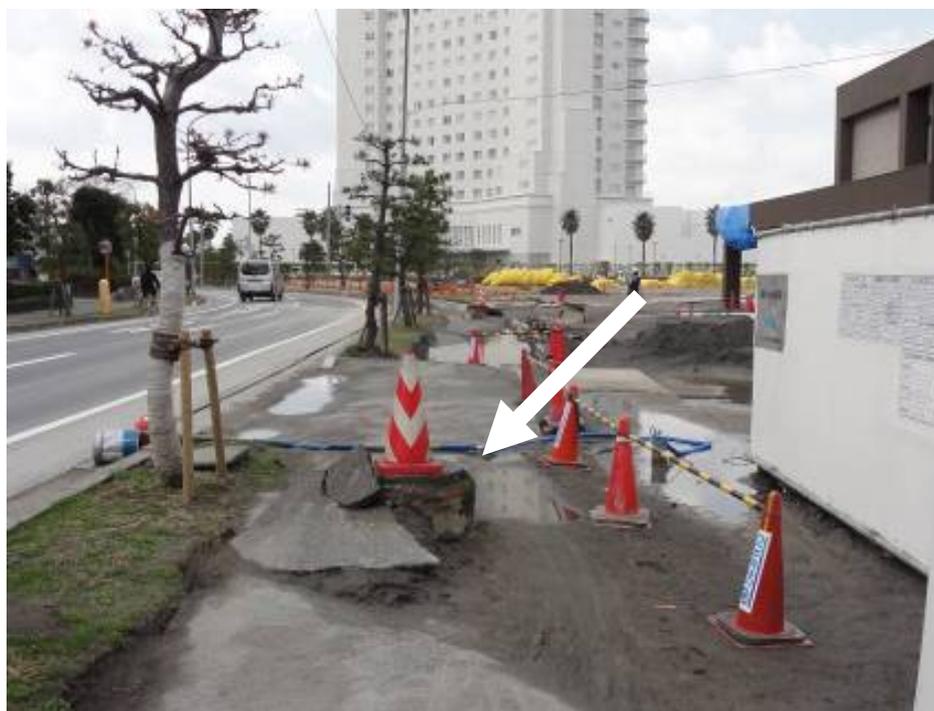
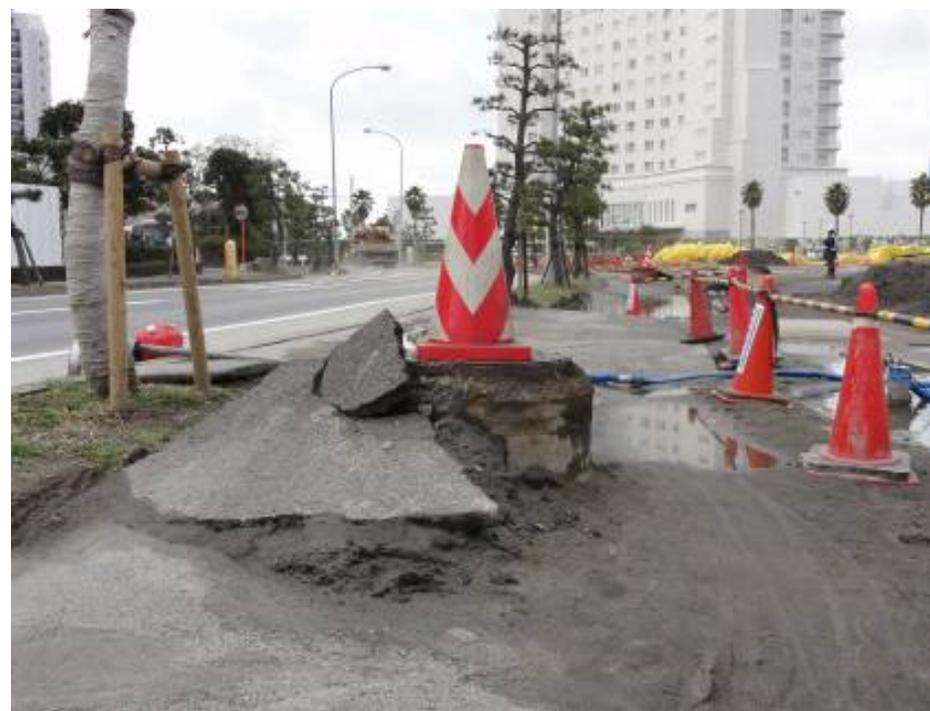
日の出A-マンホール7

歩道部のマンホールの浮上 液状化噴砂

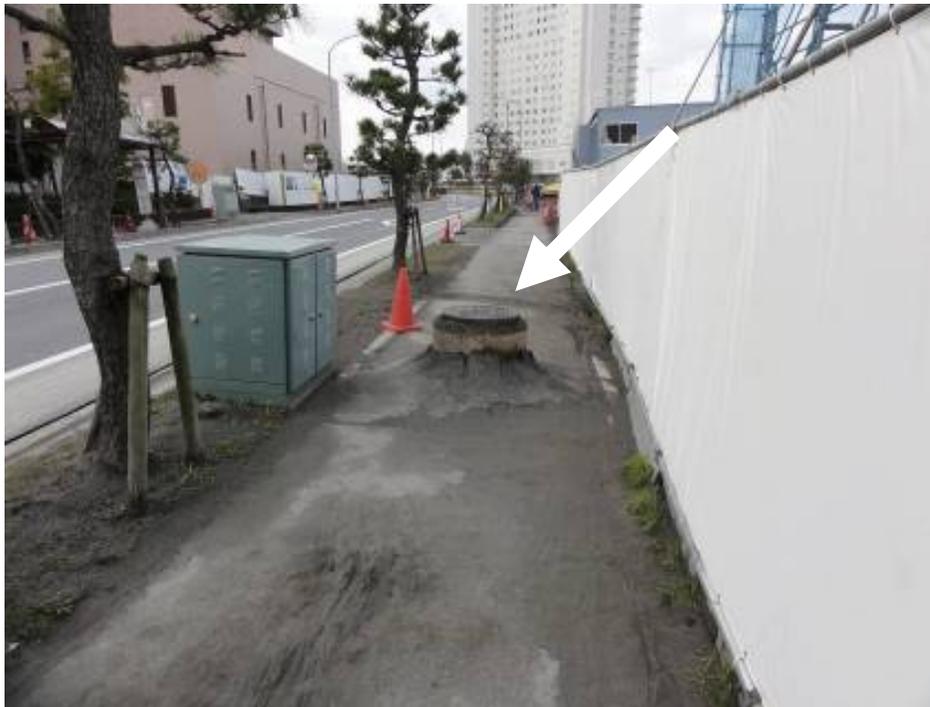
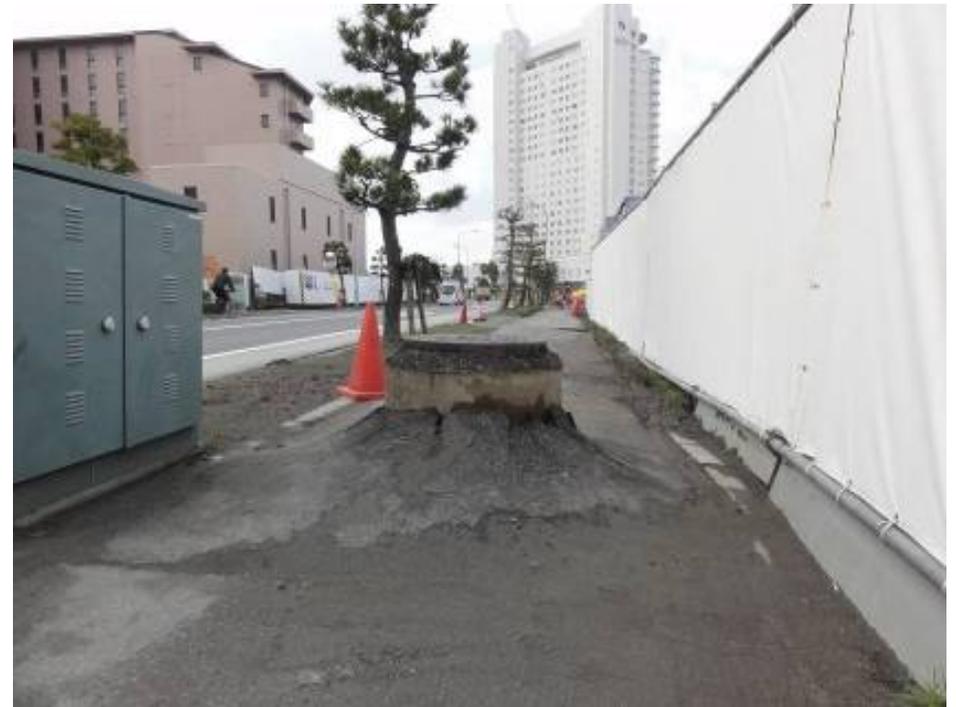
日の出A-マンホール8

歩道部のマンホールの浮上 液状化噴砂

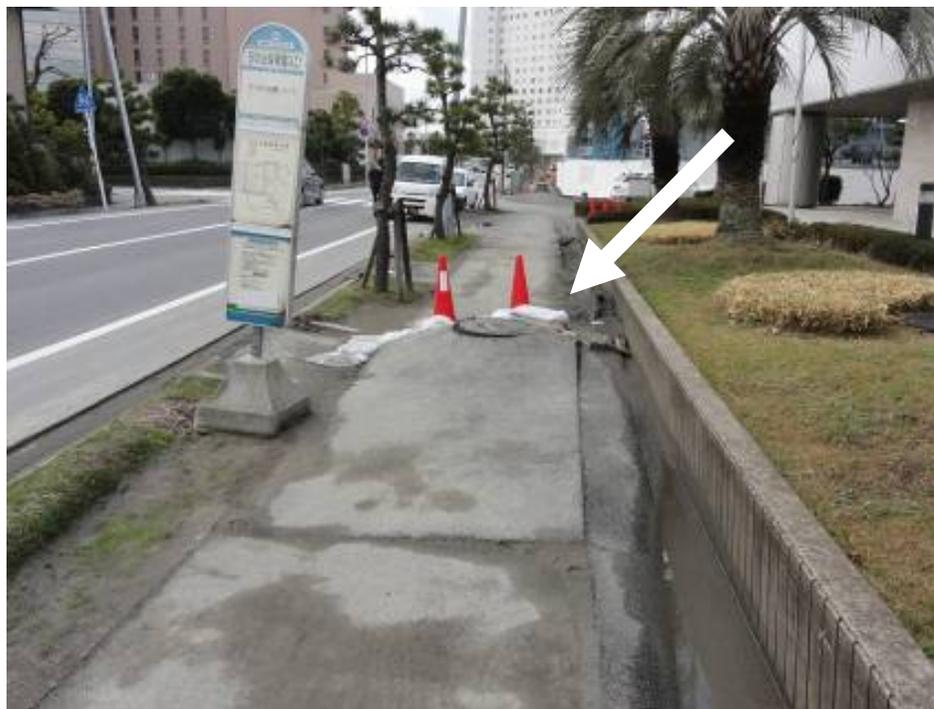
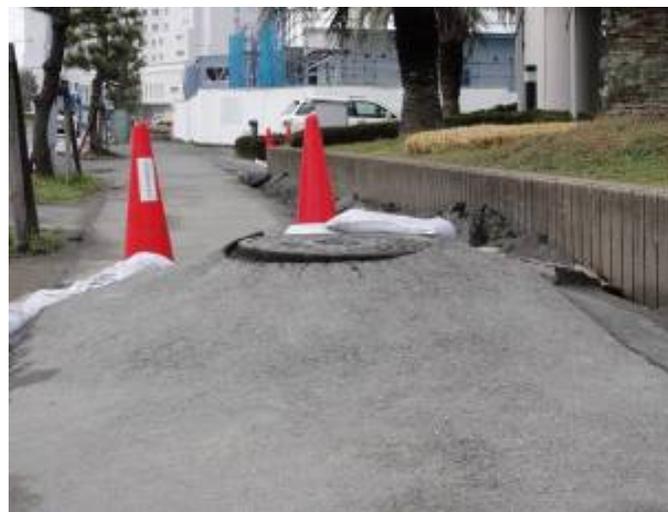
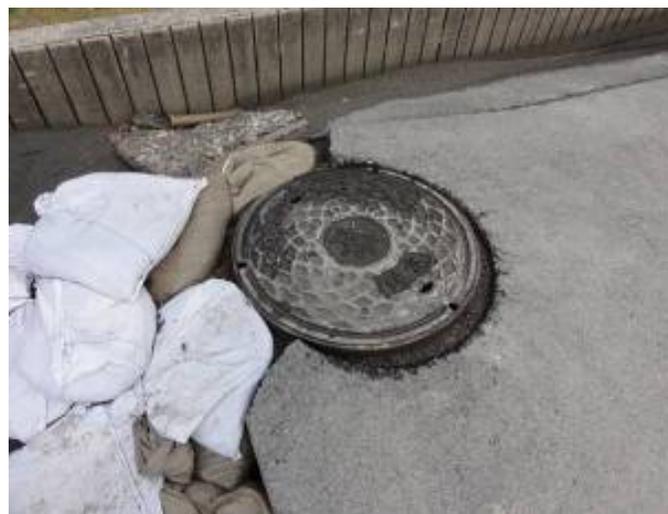
日の出A-マンホール9

歩道部のマンホールの浮上

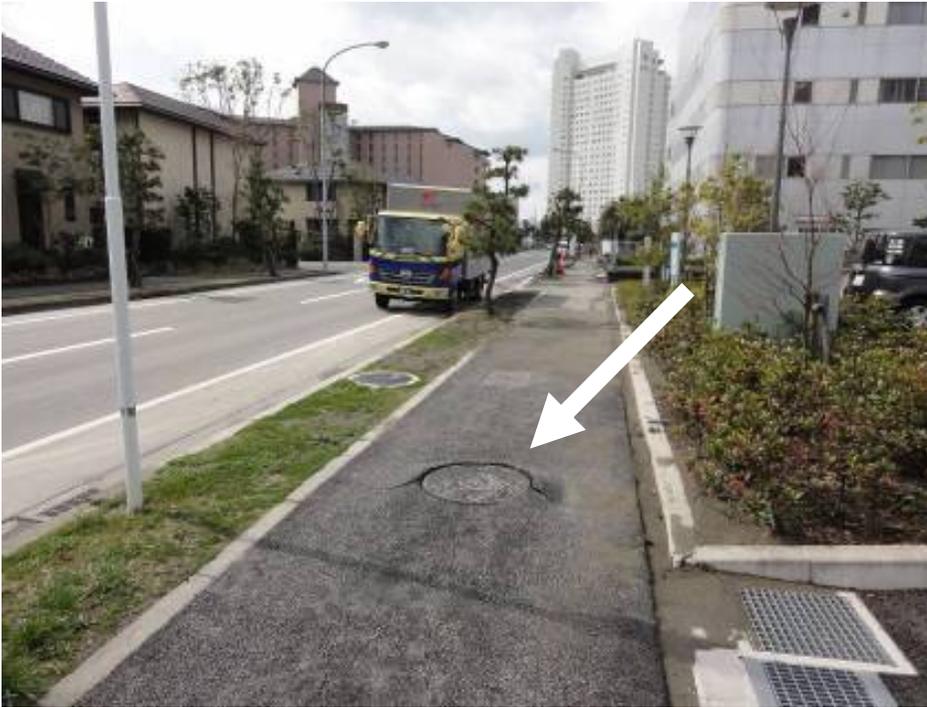
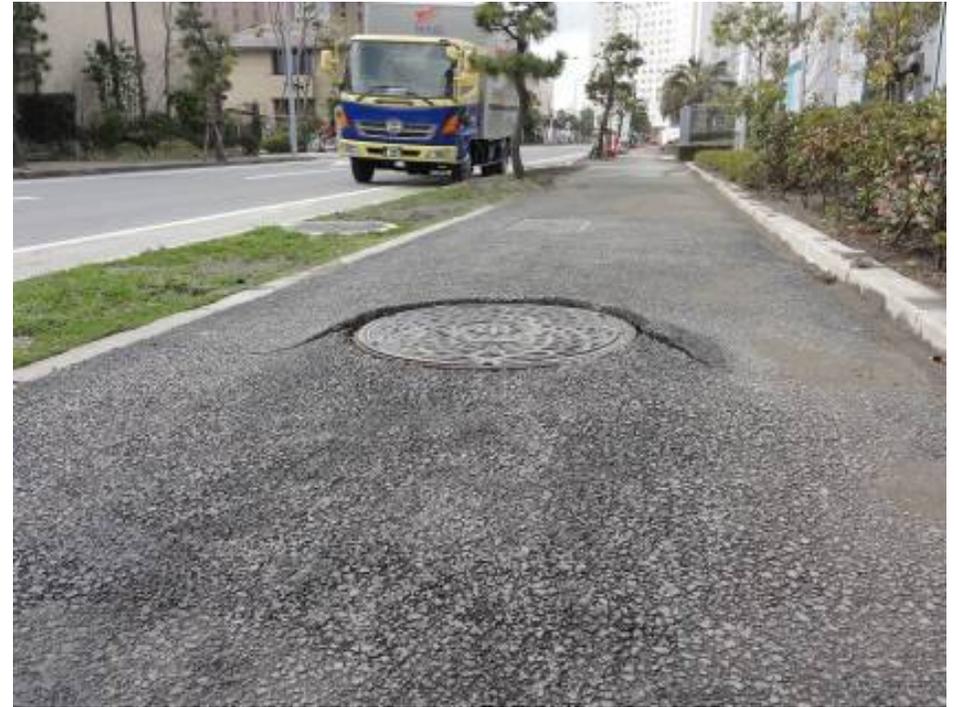
日の出A-マンホール10

歩道部のマンホールの浮上

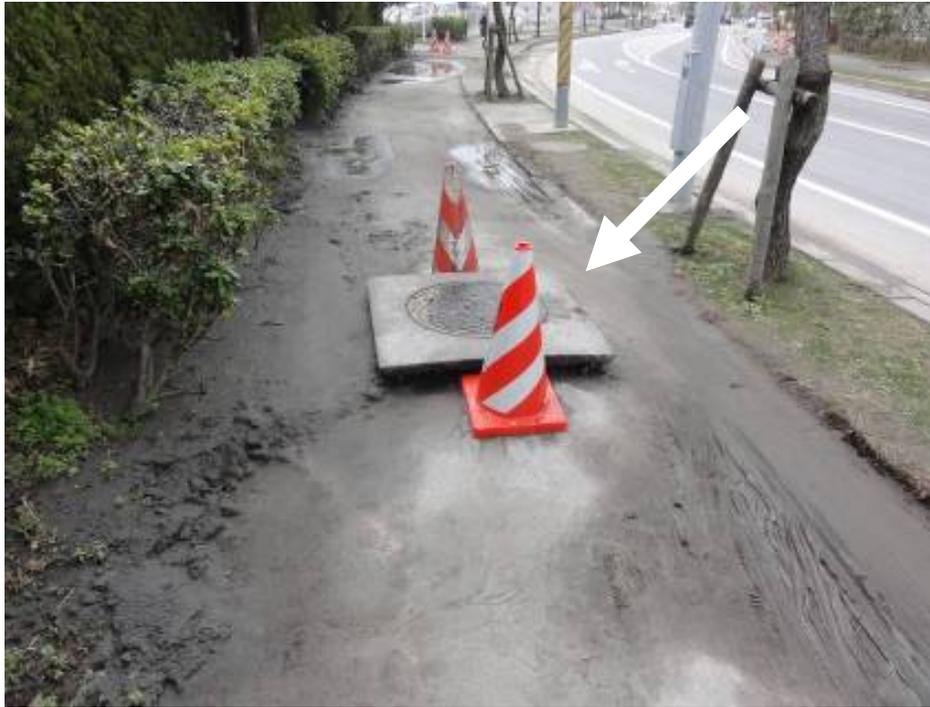
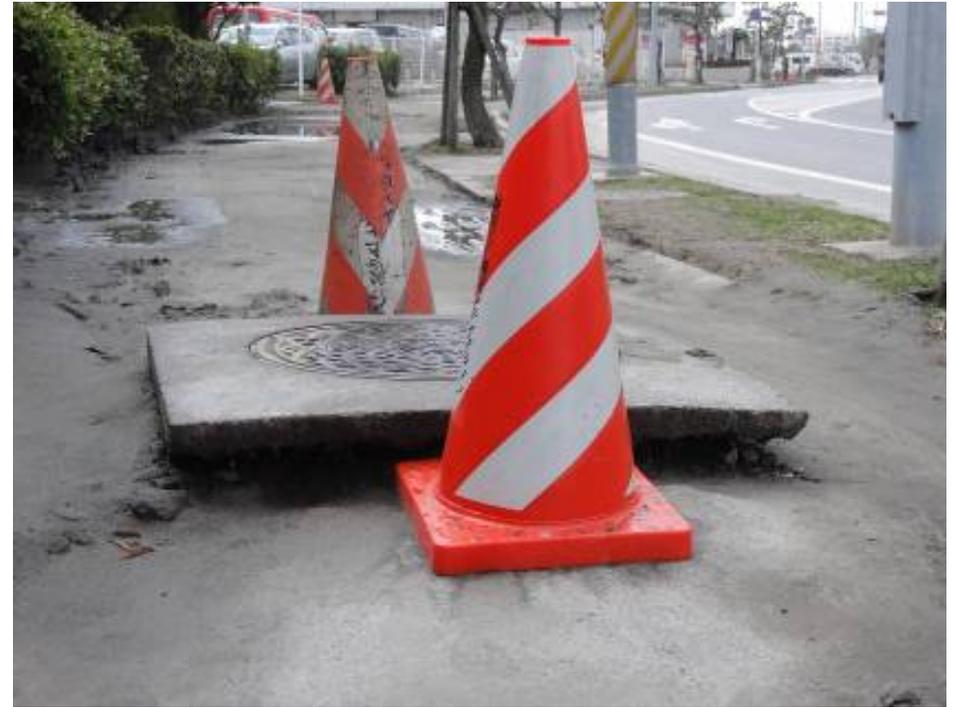
日の出B-マンホール1

歩道部のマンホールの浮上

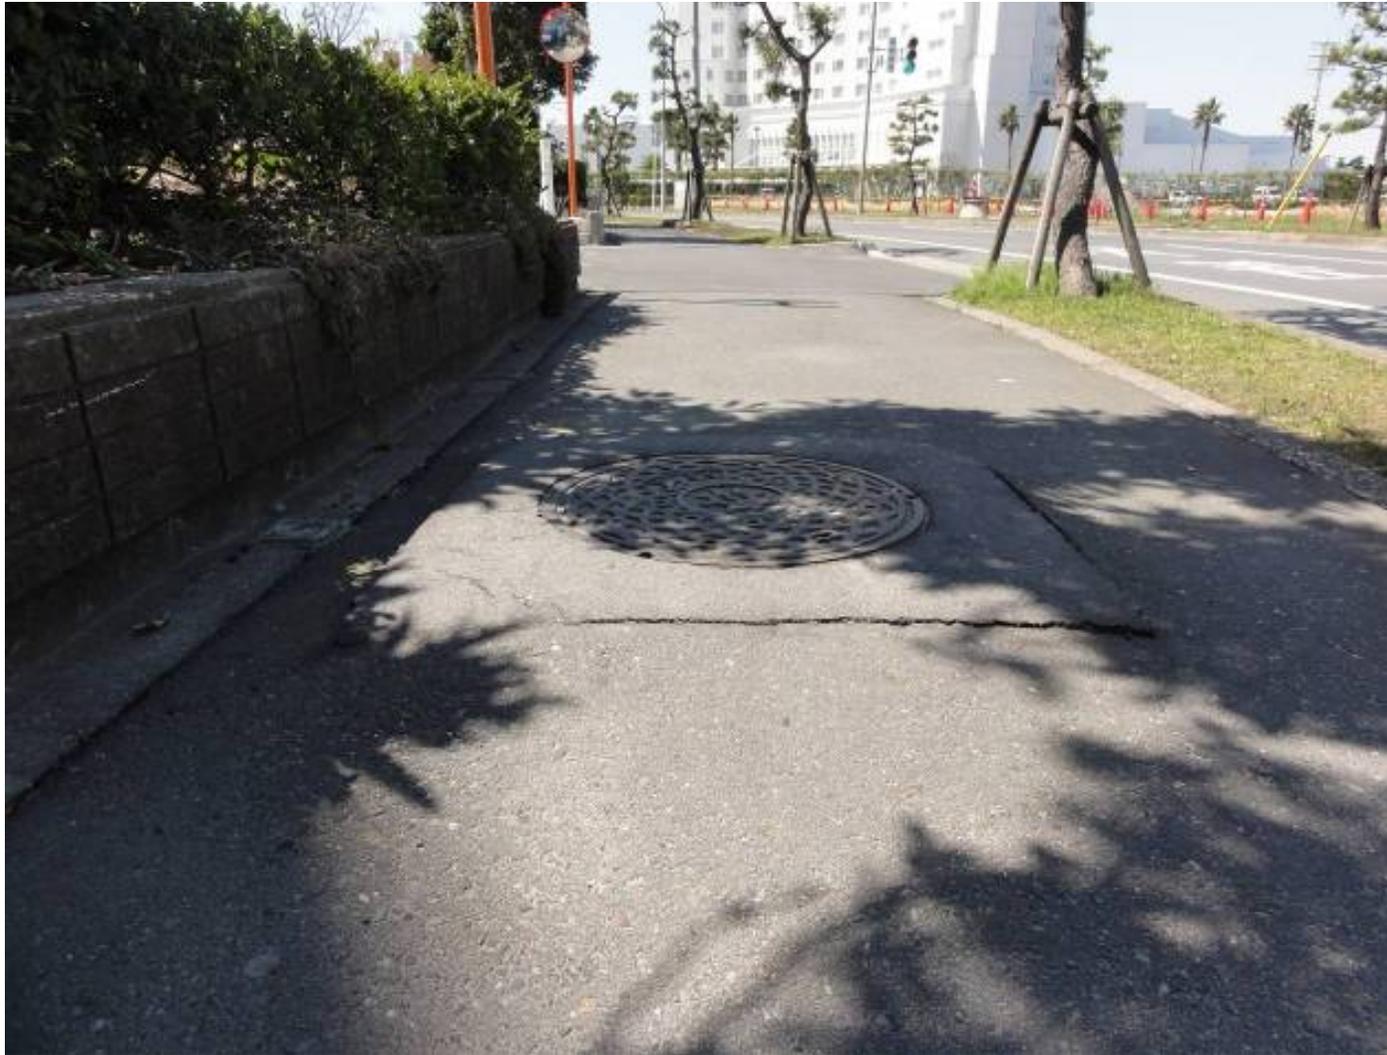
日の出B-マンホール2

歩道部のマンホールの隆起

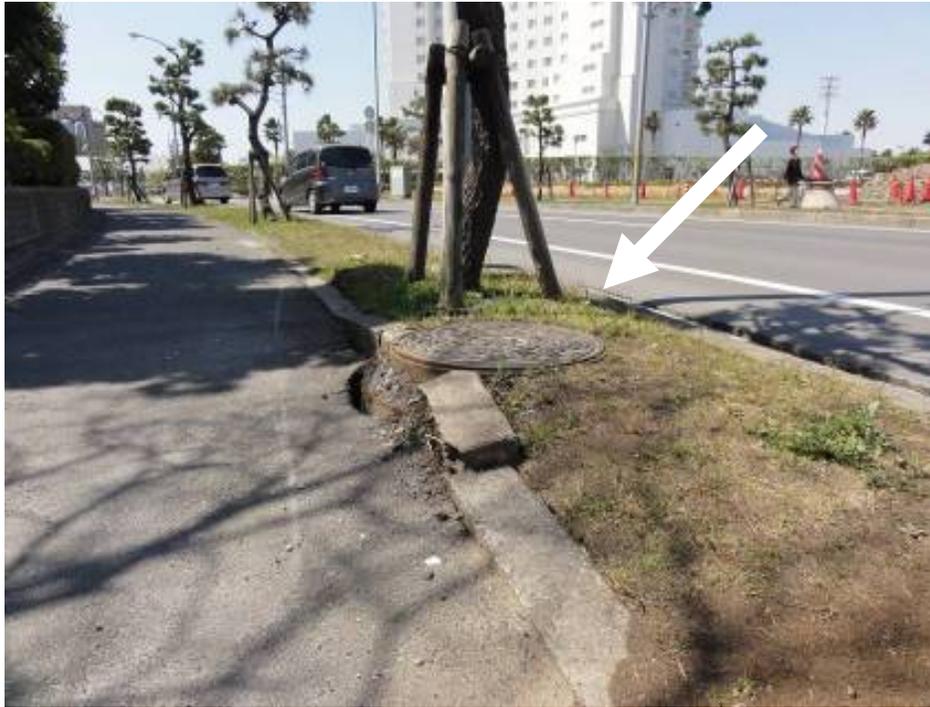
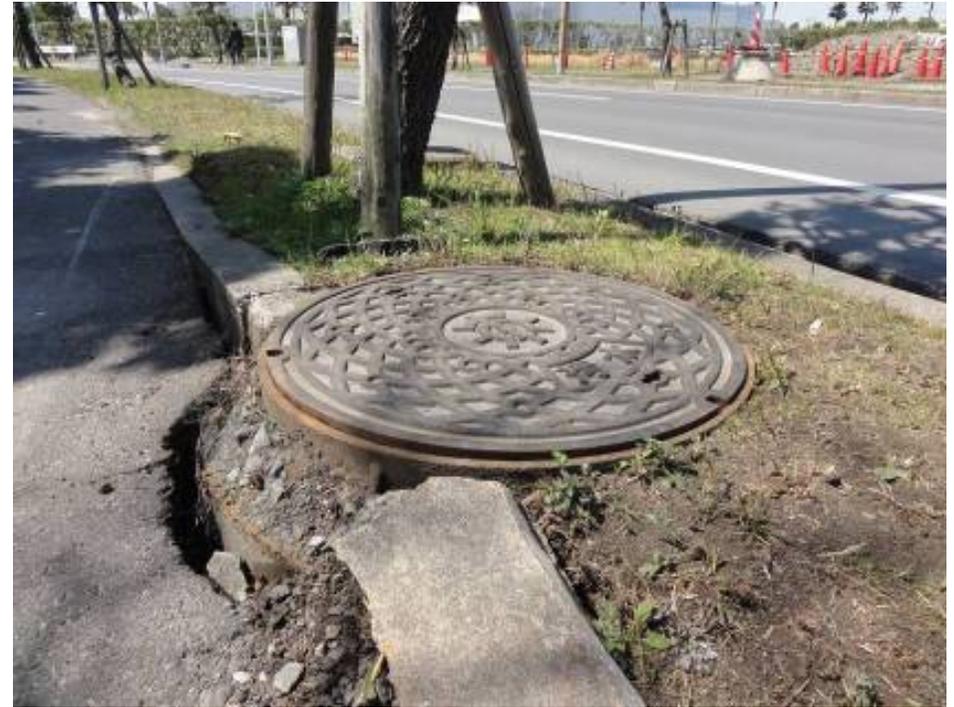
日の出B-マンホール3

歩道部のマンホールと舗装の間隙間 調査日 4月12日

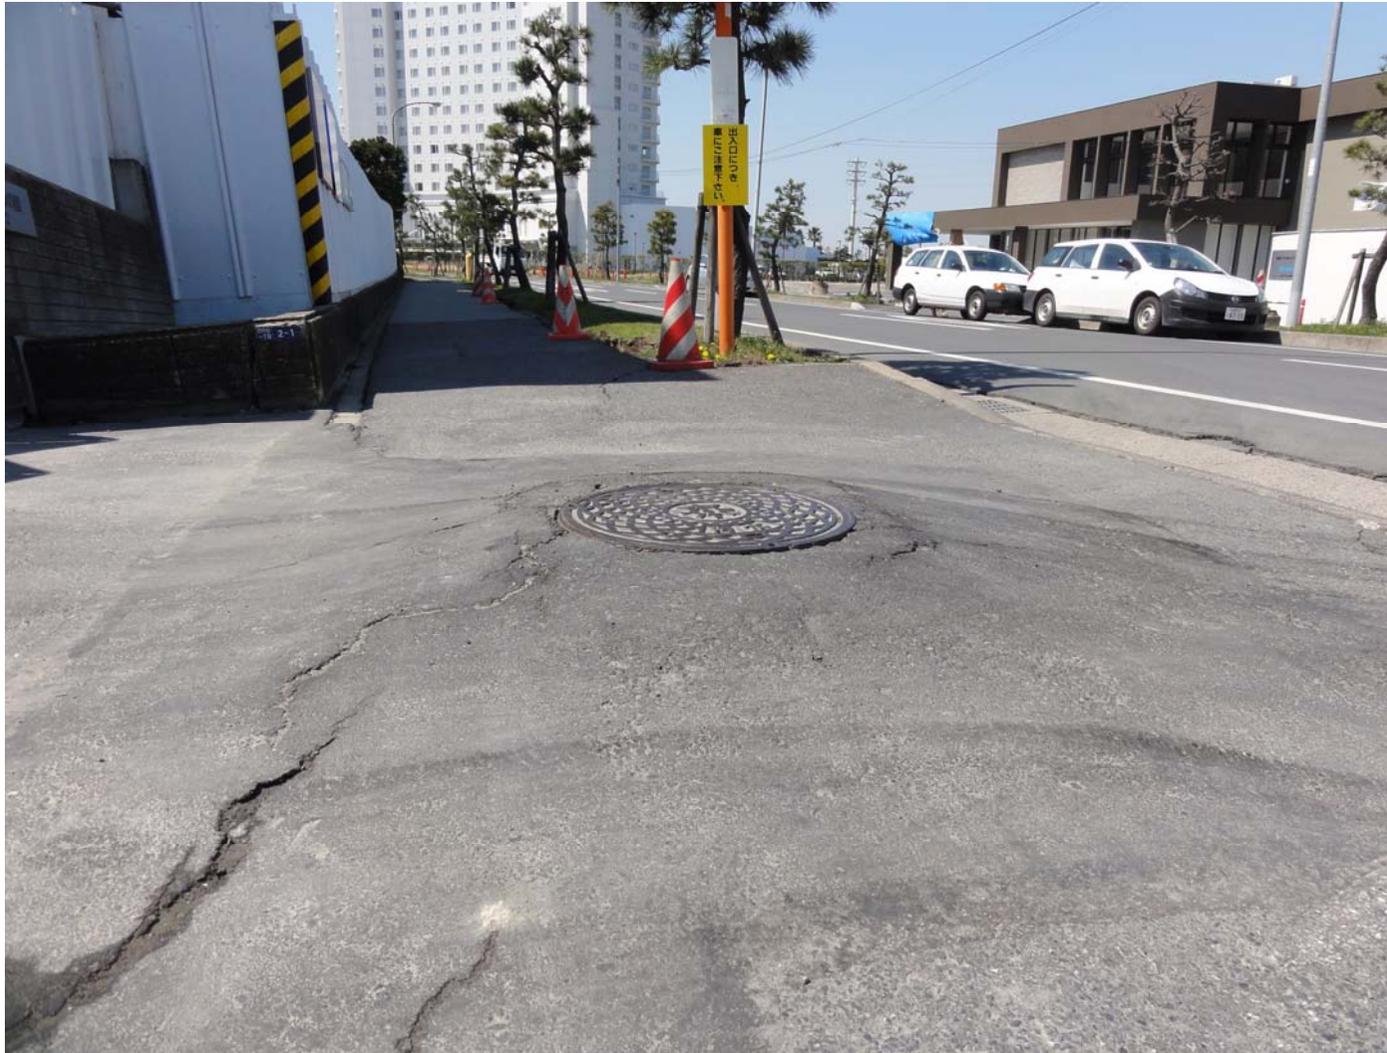
日の出B-マンホール4

歩道部のマンホールの隆起

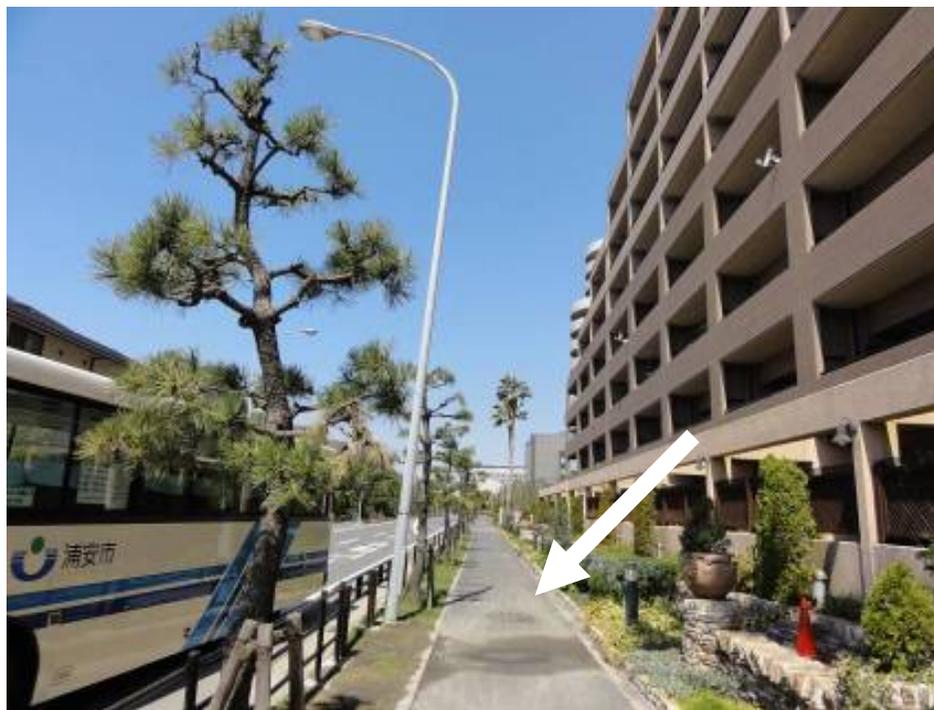
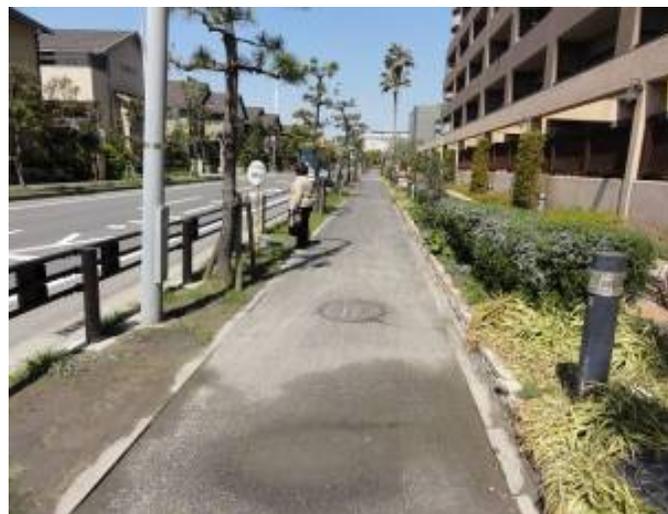
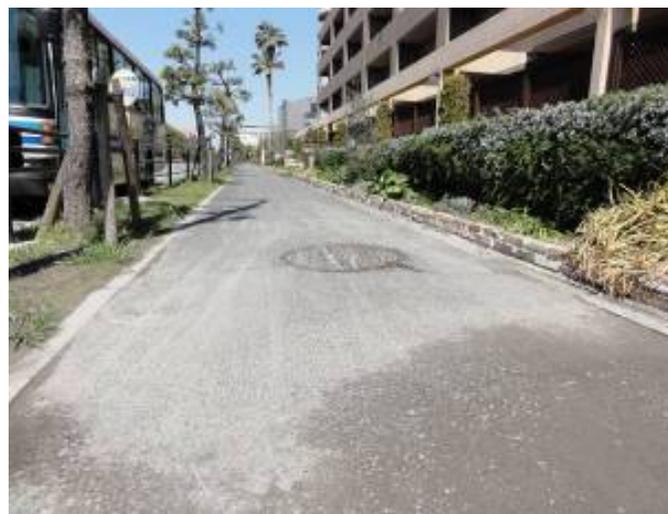
日の出C-マンホール1

歩道部のマンホールの隆起
